## 14. 봉현터널 상행선

## 손상현황 사진

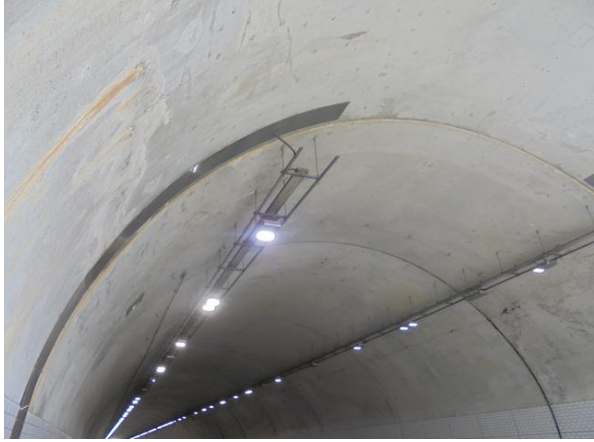
천단부 전경

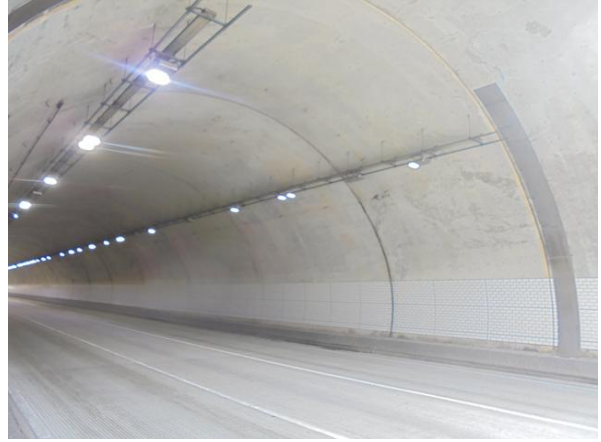
측벽부 전경

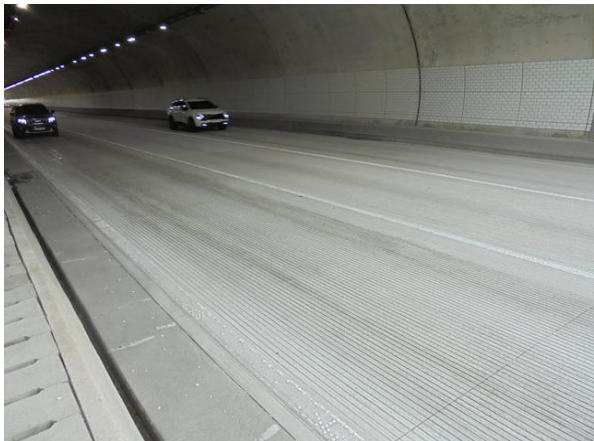
포장부 전경

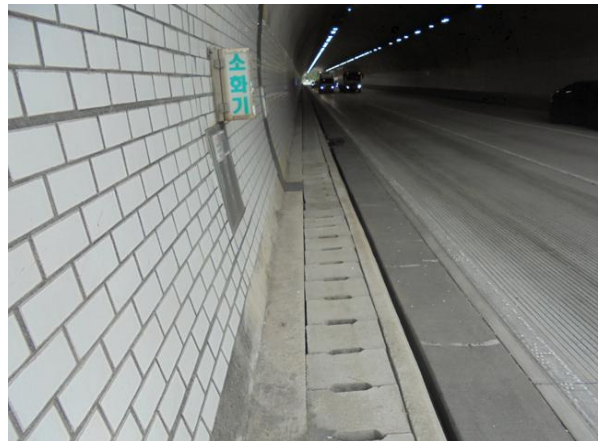
공동구 전경

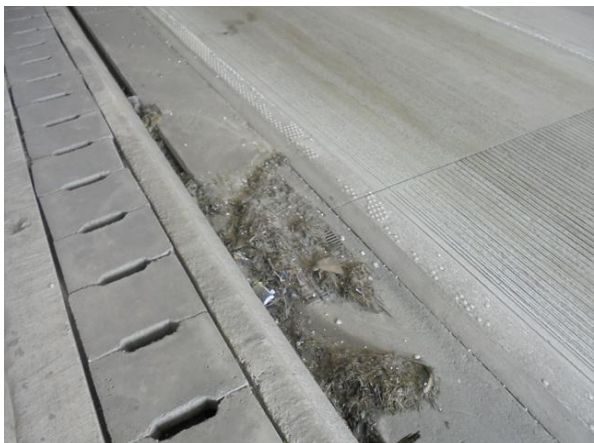
배수시설 전경

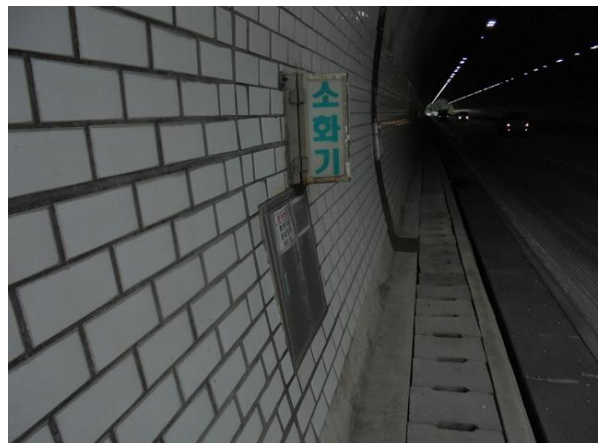
소화시설 전경

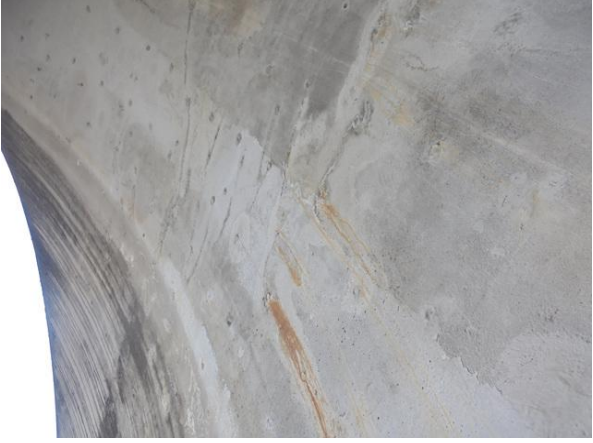
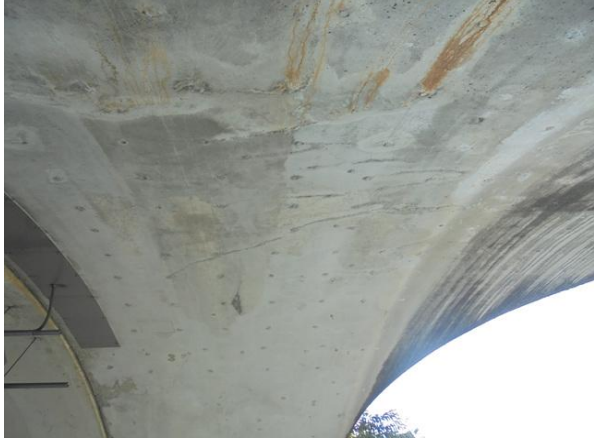
| 전차 2025년 상반기 정기안전점검 사진 | | 금회 2025년 하반기 정기안전점검 사진 | |
|---|---|---|---|
| No. 1 | 천단부 | No. 1 | 천단부 |

| 전차 2025년 상반기 정기안전점검 사진 | | 금회 2025년 하반기 정기안전점검 사진 | |
|---|---|---|---|
| 손상내용 | 균열, 누수흔적 | 손상내용 | 균열, 누수흔적(증감없음) |

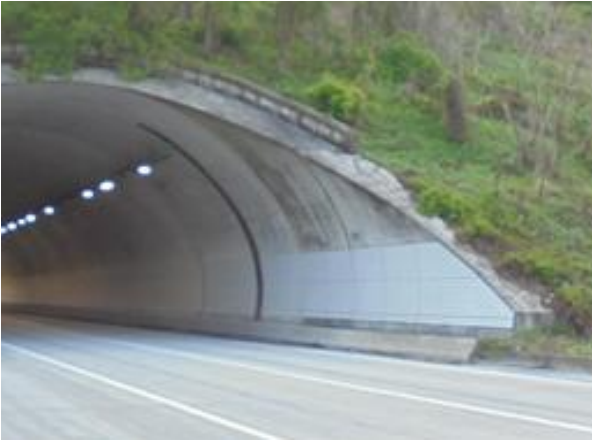
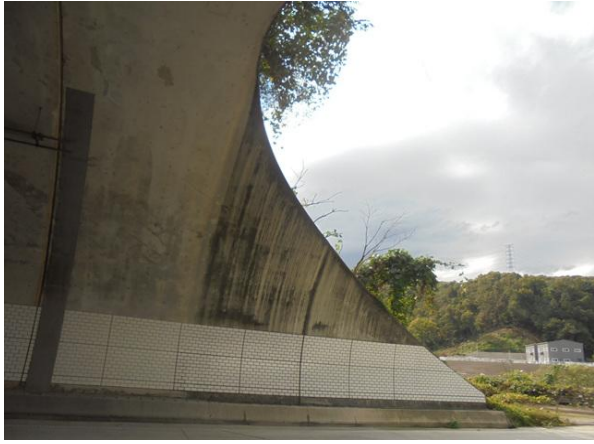
| 전차 2025년 상반기 정기안전점검 사진 | | 금회 2025년 하반기 정기안전점검 사진 | |
|---|---|---|---|
| No. 2 | 측벽부 | No. 2 | 측벽부 |

| 전차 2025년 상반기 정기안전점검 사진 | | 금회 2025년 하반기 정기안전점검 사진 | |
|---|---|---|---|
| 손상내용 | 균열, 망상균열 | 손상내용 | 균열, 망상균열(증감없음) |

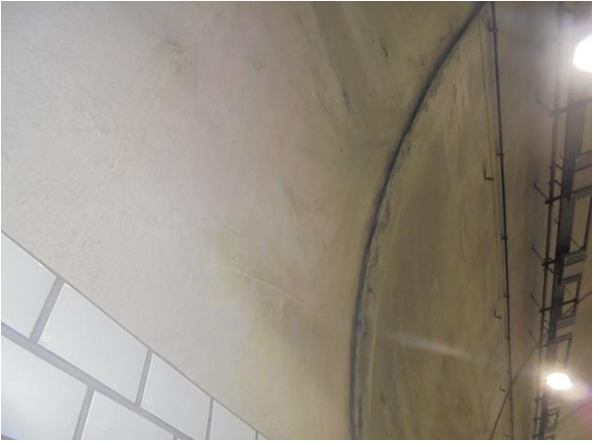
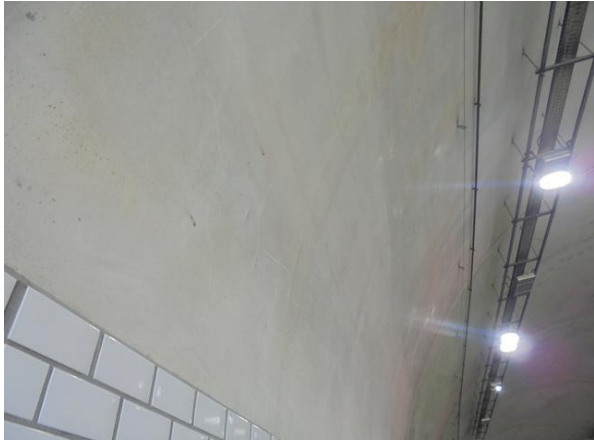
| 전차 2025년 상반기 정기안전점검 사진 | | 금회 2025년 하반기 정기안전점검 사진 | |
|---|---|---|---|
| No. 3 | 측벽부 | No. 3 | 측벽부 |

| 전차 2025년 상반기 정기안전점검 사진 | | 금회 2025년 하반기 정기안전점검 사진 | |
|---|---|---|---|
| 손상내용 | 균열 | 손상내용 | 균열(증감없음) |

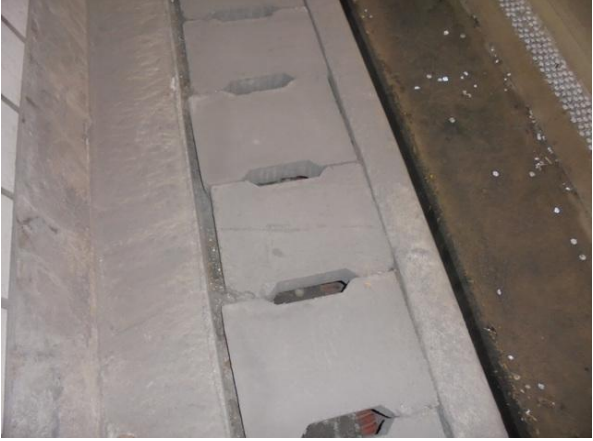
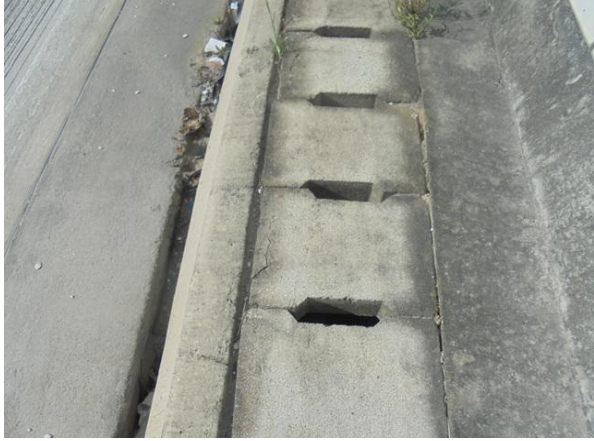
| 전차 2025년 상반기 정기안전점검 사진 | | 금회 2025년 하반기 정기안전점검 사진 | |
|---|---|---|---|
| No. 4 | 공동구 | No. 4 | 공동구 |

| 전차 2025년 상반기 정기안전점검 사진 | | 금회 2025년 하반기 정기안전점검 사진 | |
|---|---|---|---|
| 손상내용 | 덮개 파손 | 손상내용 | 덮개 파손(증감없음) |

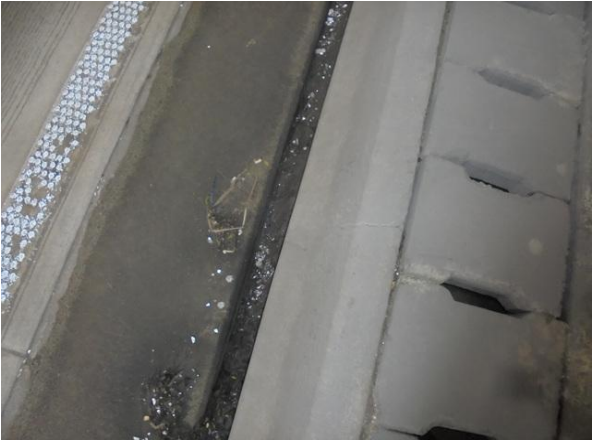
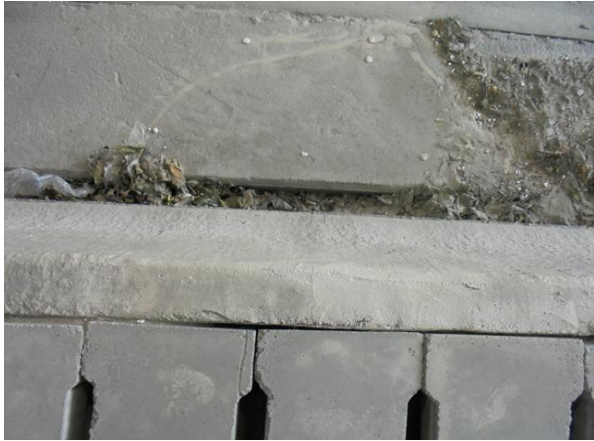
| 전차 2025년 상반기 정기안전점검 사진 | | 금회 2025년 하반기 정기안전점검 사진 | |
|---|---|---|---|
| No. 5 | 공동구 | No. 5 | 공동구 |

| 전차 2025년 상반기 정기안전점검 사진 | | 금회 2025년 하반기 정기안전점검 사진 | |
|---|---|---|---|
| 손상내용 | 본체 균열 | 손상내용 | 본체 균열(증감없음) |

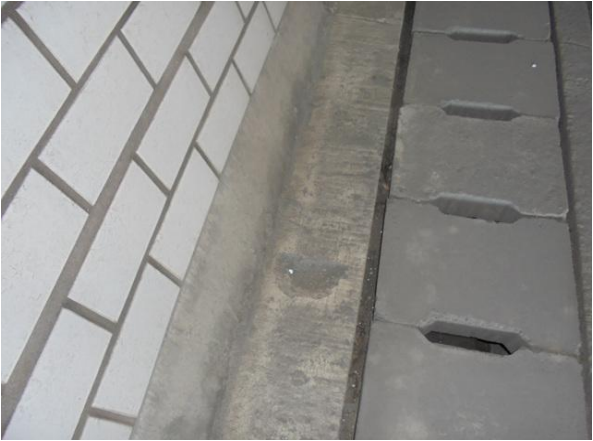
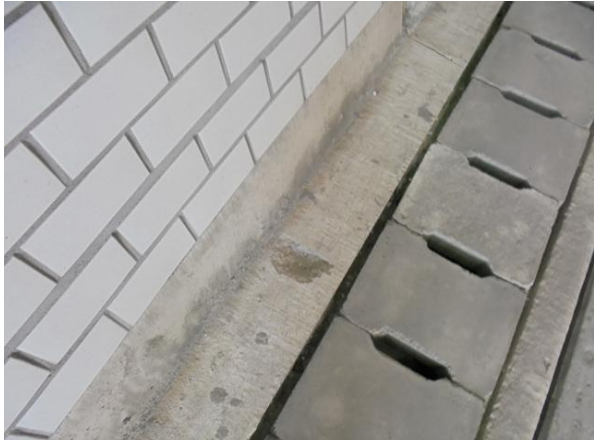
| 전차 2025년 상반기 정기안전점검 사진 | | 금회 2025년 하반기 정기안전점검 사진 | |
|---|---|---|---|
| No. 6 | 공동구 | No. 6 | 공동구 |

| 전차 2025년 상반기 정기안전점검 사진 | | 금회 2025년 하반기 정기안전점검 사진 | |
|---|---|---|---|
| 손상내용 | 본체 균열 | 손상내용 | 본체 균열(증감없음) |

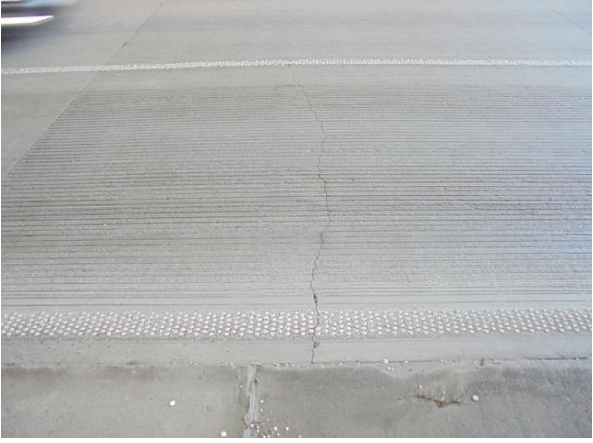
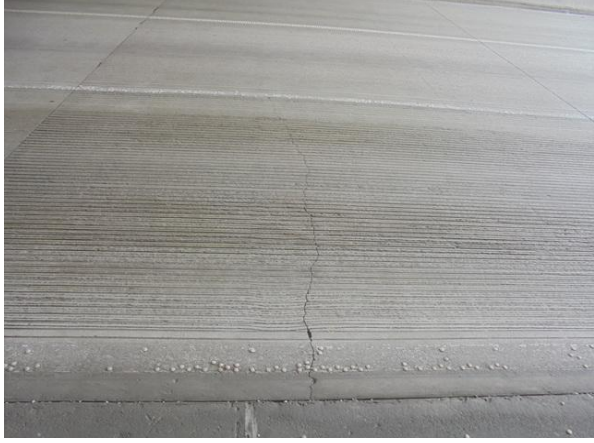
| 전차 2025년 상반기 정기안전점검 사진 | | 금회 2025년 하반기 정기안전점검 사진 | |
|---|---|---|---|
| No. 7 | 노면 | No. 7 | 노면 |

| 전차 2025년 상반기 정기안전점검 사진 | | 금회 2025년 하반기 정기안전점검 사진 | |
|---|---|---|---|
| 손상내용 | 균열 | 손상내용 | 균열(증감없음) |

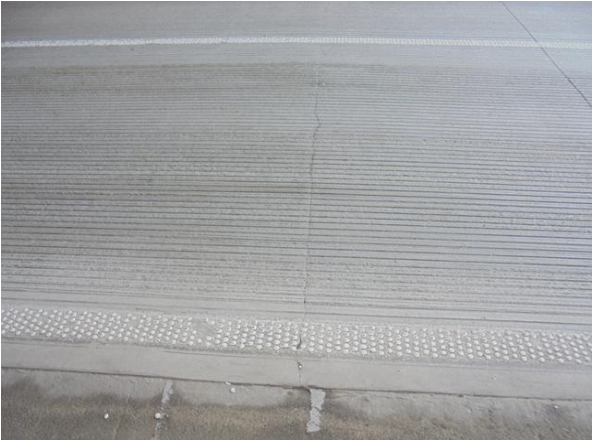
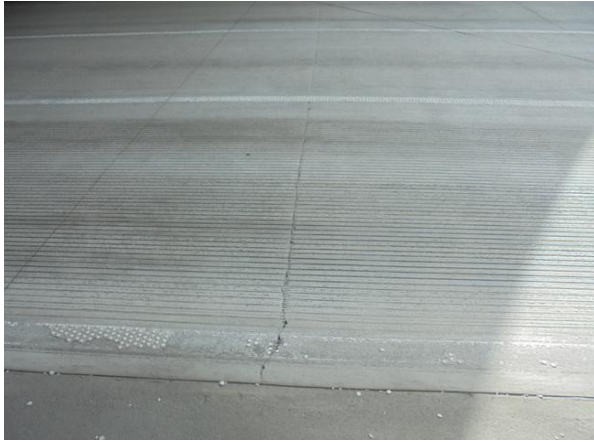
| 전차 2025년 상반기 정기안전점검 사진 | | 금회 2025년 하반기 정기안전점검 사진 | |
|---|---|---|---|
| No. 8 | 노면 | No. 8 | 노면 |

| 전차 2025년 상반기 정기안전점검 사진 | | 금회 2025년 하반기 정기안전점검 사진 | |
|---|---|---|---|
| 손상내용 | 균열 | 손상내용 | 균열(증감없음) |

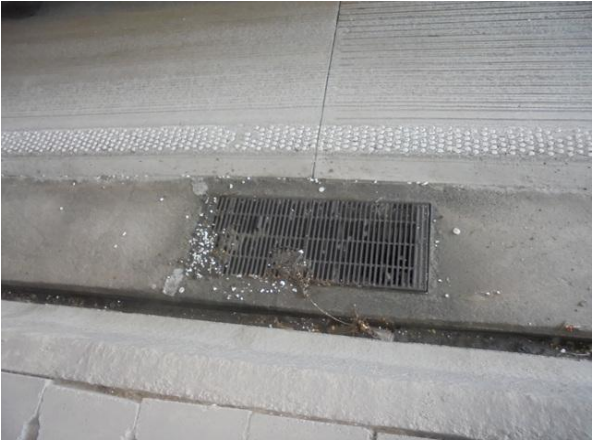
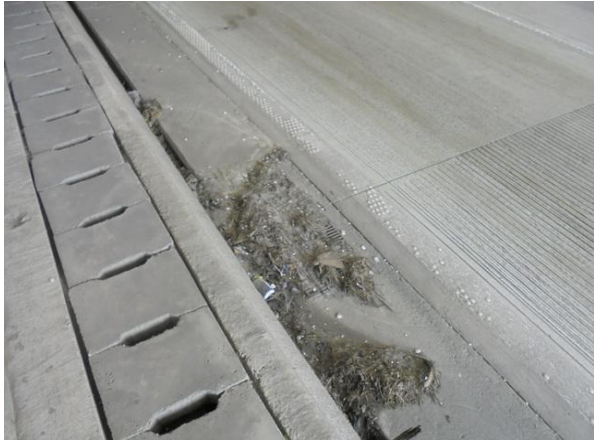
| 전차 2025년 상반기 정기안전점검 사진 | | 금회 2025년 하반기 정기안전점검 사진 | |
|---|---|---|---|
| No. 9 | 배수시설 | No. 9 | 배수시설 |

| 전차 2025년 상반기 정기안전점검 사진 | | 금회 2025년 하반기 정기안전점검 사진 | |
|---|---|---|---|
| 손상내용 | 배수구 막힘 | 손상내용 | 배수구 막힘(증감없음) |
