## 1. 전경사진

장암교

## 2. 외관조사 사진 - (1) 교면포장

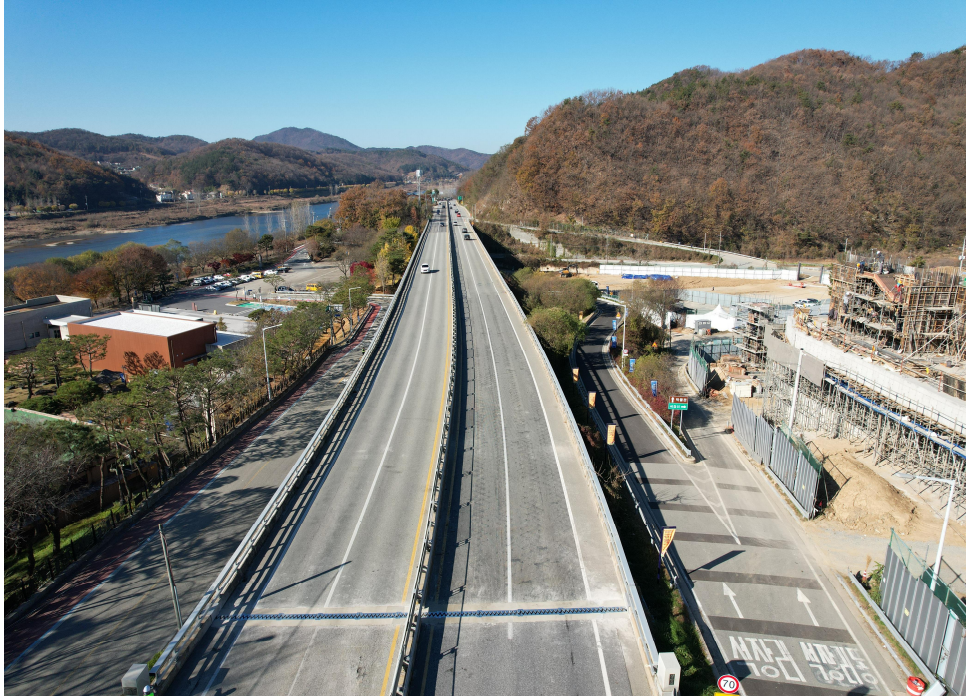
교량상면 전경

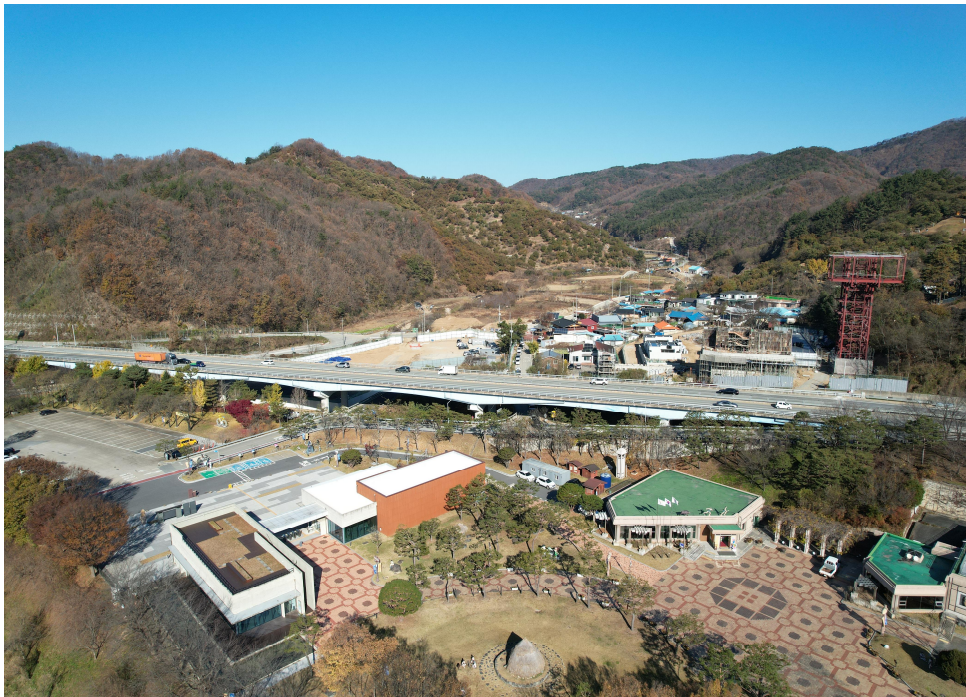
교량측면 전경

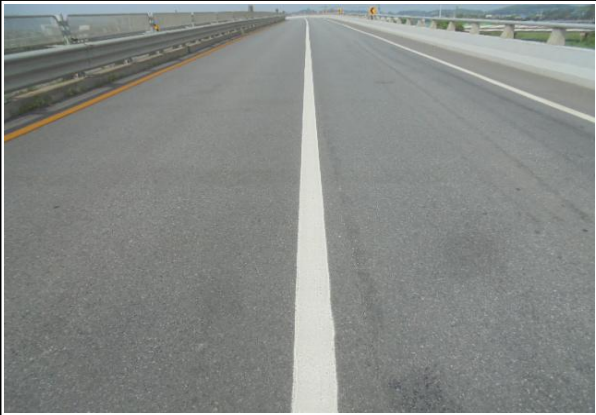
| 시설물명 | | 장암교 | |
|---|---|---|---|
| 위 치 | S1 상면 | 위 치 | S1 상면 |

| 시설물명 | | 장암교 | |
|---|---|---|---|
| 설 명 | 포장 전경 | 설 명 | 포장 망상균열 |

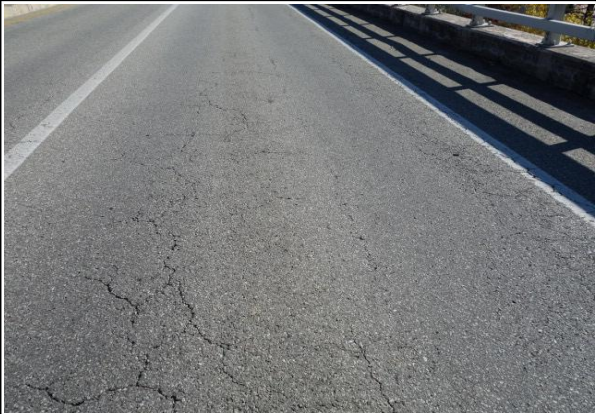
| 시설물명 | | 장암교 | |
|---|---|---|---|
| 위 치 | S2 상면 | 위 치 | S2 상면 |

| 시설물명 | | 장암교 | |
|---|---|---|---|
| 설 명 | 포장 망상균열 | 설 명 | 포장 파손 및 철근노출 |

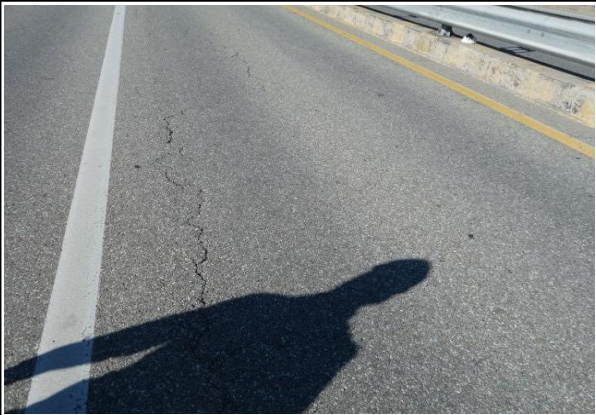
| 시설물명 | | 장암교 | |
|---|---|---|---|
| 위 치 | S3 상면 | 위 치 | S3 상면 |

| 시설물명 | | 장암교 | |
|---|---|---|---|
| 설 명 | 포장 균열 | 설 명 | 포장 망상균열 |

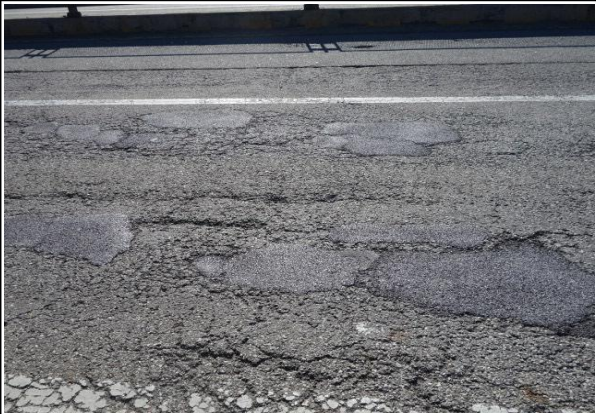
| 시설물명 | | 장암교 | |
|---|---|---|---|
| 위 치 | S4 상면 | 위 치 | S4 상면 |

| 시설물명 | | 장암교 | |
|---|---|---|---|
| 설 명 | 포장 패임 및 마모 | 설 명 | 포트홀 |

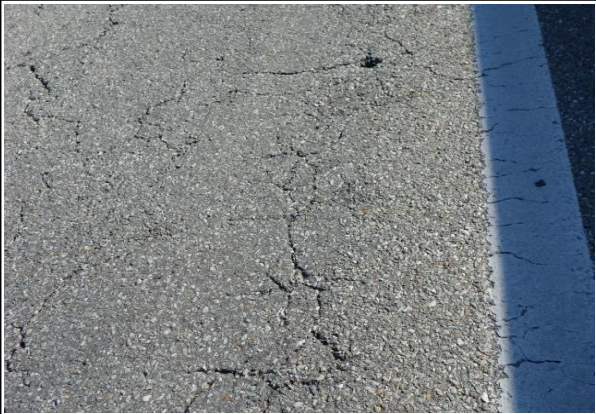
| 시설물명 | | 장암교 | |
|---|---|---|---|
| 위 치 | S5 상면 | 위 치 | S5 상면 |

| 시설물명 | | 장암교 | |
|---|---|---|---|
| 설 명 | 포장 망상균열 | 설 명 | 포트홀 |

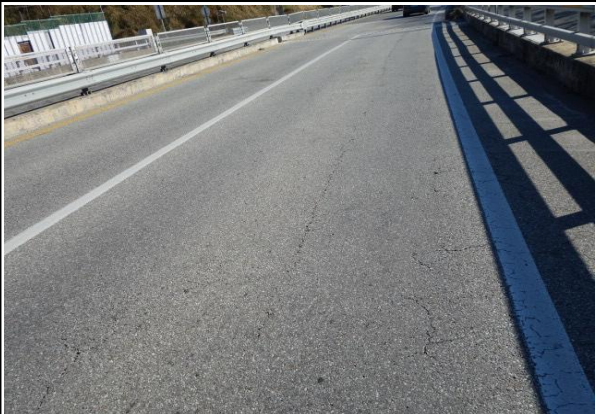
| 시설물명 | | 장암교 | |
|---|---|---|---|
| 위 치 | S6 상면 | 위 치 | S6 상면 |

| 시설물명 | | 장암교 | |
|---|---|---|---|
| 설 명 | 포장 균열 | 설 명 | 포장 망상균열 |

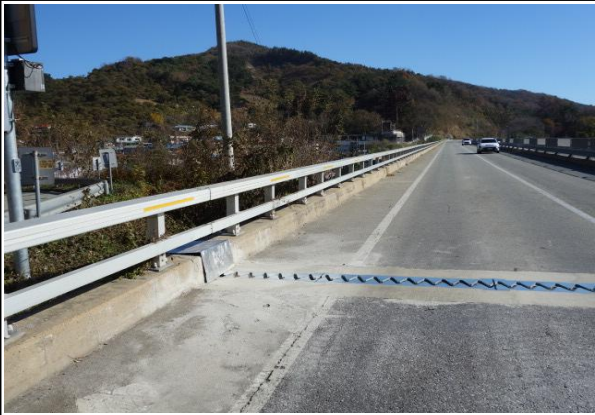
| 시설물명 | | 장암교 | |
|---|---|---|---|
| 위 치 | S1 상면 | 위 치 | S1 상면 |

| 시설물명 | | 장암교 | |
|---|---|---|---|
| 설 명 | 난간 및 연석 전경 | 설 명 | 연석 균열(폭0.3mm미만) |

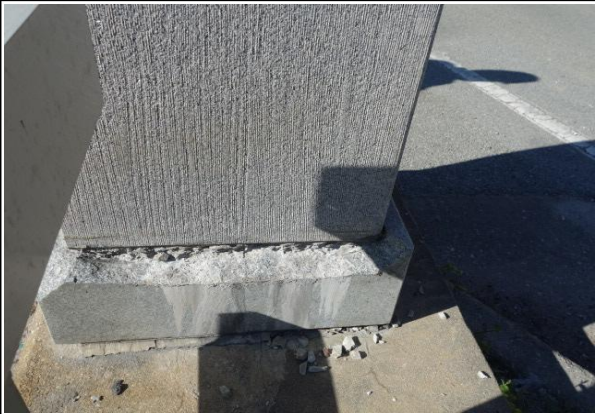
| 시설물명 | | 장암교 | |
|---|---|---|---|
| 위 치 | S1 상면 | 위 치 | S1 상면 |

| 시설물명 | | 장암교 | |
|---|---|---|---|
| 설 명 | 교명주 파손 | 설 명 | 중앙분리대 난간 변형 |

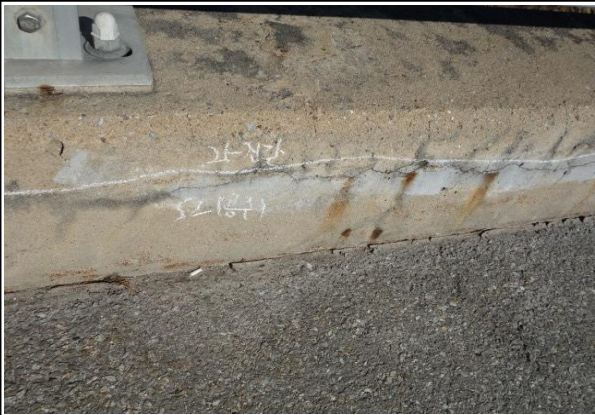
| 시설물명 | | 장암교 | |
|---|---|---|---|
| 위 치 | S2 상면 | 위 치 | S2 상면 |

| 시설물명 | | 장암교 | |
|---|---|---|---|
| 설 명 | 연석 균열(폭0.3mm이상) | 설 명 | 연석 보수재 표면박리 |

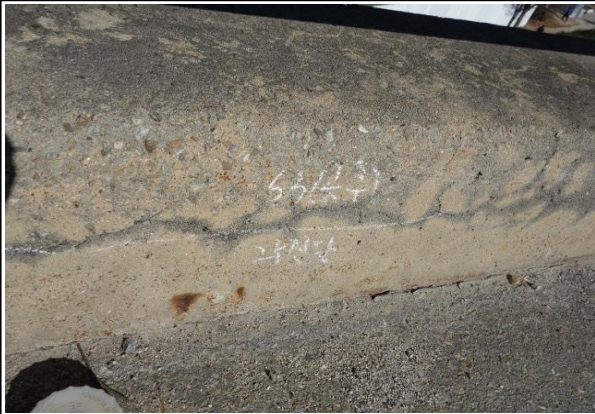
| 시설물명 | | 장암교 | |
|---|---|---|---|
| 위 치 | S3 상면 | 위 치 | S3 상면 |

| 시설물명 | | 장암교 | |
|---|---|---|---|
| 설 명 | 연석 균열(폭0.3mm미만) | 설 명 | 난간 지주 볼트 체결 불량 |

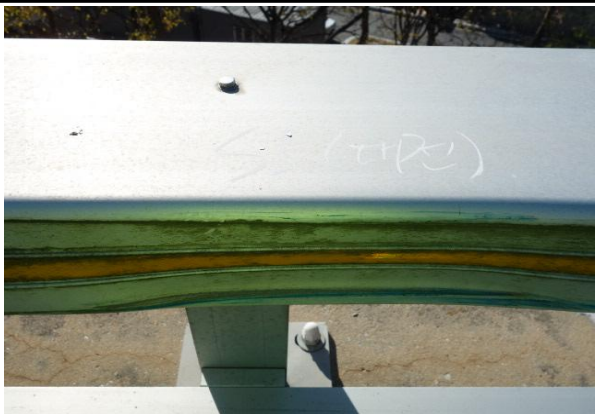
| 시설물명 | | 장암교 | |
|---|---|---|---|
| 위 치 | S4 상면 | 위 치 | S5 상면 |

| 시설물명 | | 장암교 | |
|---|---|---|---|
| 설 명 | 중앙분리대 난간 변형 | 설 명 | 안전 난간 변형 |

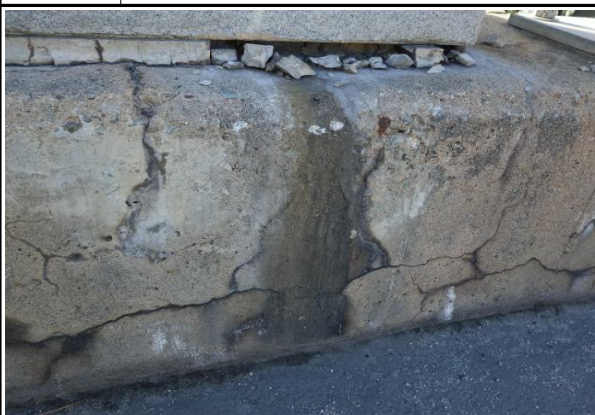
| 시설물명 | | 장암교 | |
|---|---|---|---|
| 위 치 | S6 상면 | 위 치 | S6 상면 |

| 시설물명 | | 장암교 | |
|---|---|---|---|
| 설 명 | 연석 망상균열 | 설 명 | 연석 파손 및 철근노출 |

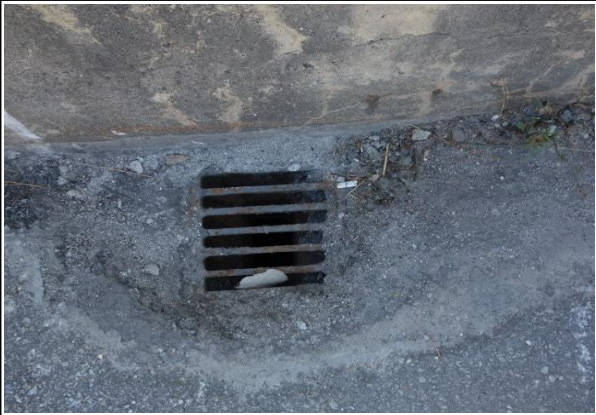
| | | 시설물명 | 장암교 |
|---|---|---|---|
| 위 치 | 배수시설 | 위 치 | 배수시설 |

| | | 시설물명 | 장암교 |
|---|---|---|---|
| 설 명 | 배수구 전경 | 설 명 | 배수관 전경 |

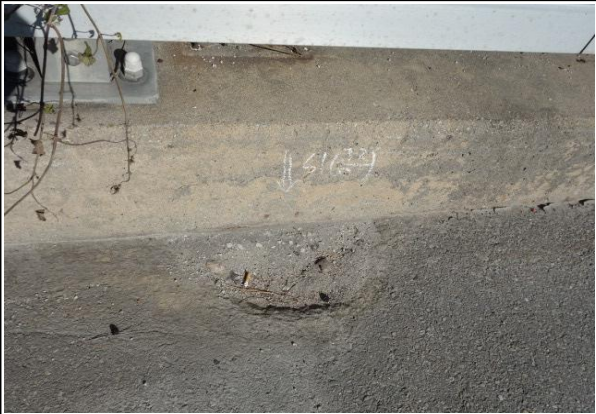
| | | 시설물명 | 장암교 |
|---|---|---|---|
| 위 치 | S1 배수시설 | 위 치 | S2 배수시설 |

| | | 시설물명 | 장암교 |
|---|---|---|---|
| 설 명 | 배수구 막힘 | 설 명 | 배수구 막힘 |

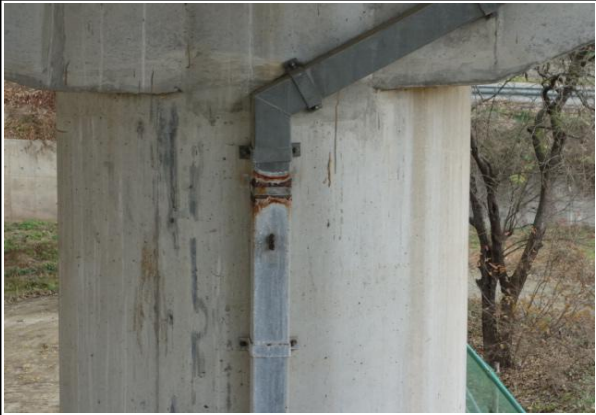
| | | 시설물명 | 장암교 |
|---|---|---|---|
| 위 치 | S3 배수시설 | 위 치 | S3 배수시설 |

| | | 시설물명 | 장암교 |
|---|---|---|---|
| 설 명 | 배수관 부식 | 설 명 | 집수구 막힘 |

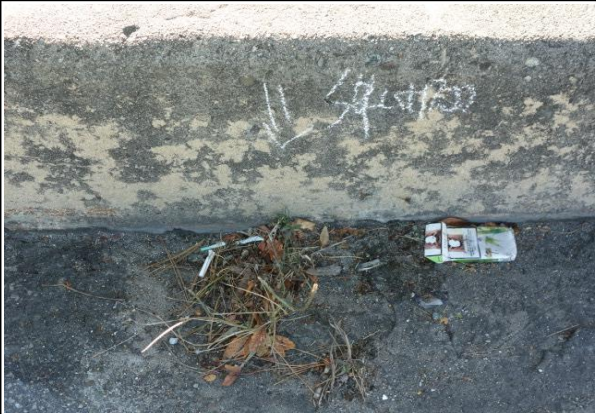
| 시설물명 | | 장암교 | |
|---|---|---|---|
| 위 치 | S4 배수시설 | 위 치 | S4 배수시설 |

| 시설물명 | | 장암교 | |
|---|---|---|---|
| 설 명 | 배수구 막힘 | 설 명 | 배수관 부식 |

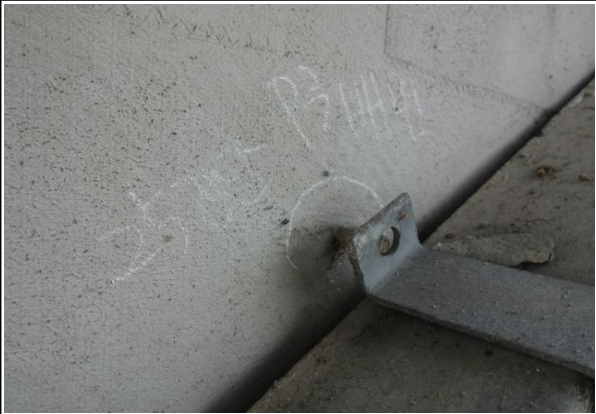
| 시설물명 | | 장암교 | |
|---|---|---|---|
| 위 치 | S4 배수시설 | 위 치 | S5 배수시설 |

| 시설물명 | | 장암교 | |
|---|---|---|---|
| 설 명 | 배수관 연결볼트 탈락 | 설 명 | 배수구 막힘 |

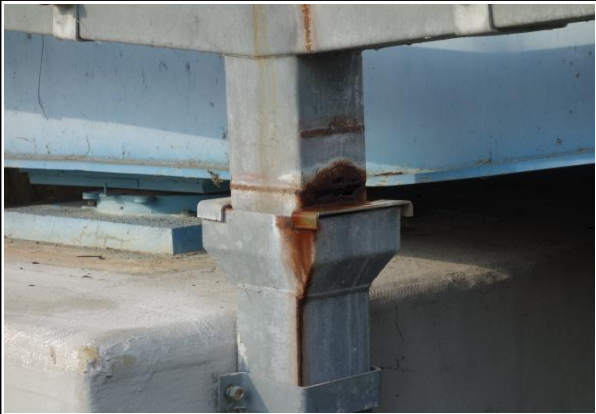
| 시설물명 | | 장암교 | |
|---|---|---|---|
| 위 치 | S6 배수시설 | 위 치 | S6 배수시설 |

| 시설물명 | | 장암교 | |
|---|---|---|---|
| 설 명 | 배수관 부식 | 설 명 | 배수구 막힘 |

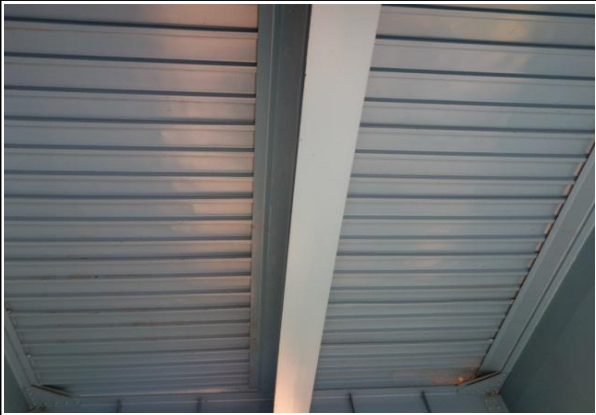
| 시설물명 | | 장암교 | |
|---|---|---|---|
| 위 치 | S1 SLAB 하면 | 위 치 | S1 SLAB 하면 |

| 시설물명 | | 장암교 | |
|---|---|---|---|
| 설 명 | 데크플레이트 전경 | 설 명 | 캔틸레버 전경 |

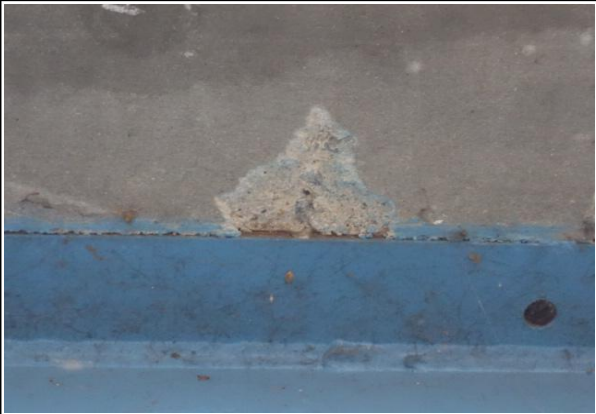
| 시설물명 | | 장암교 | |
|---|---|---|---|
| 위 치 | S1 SLAB 하면 | 위 치 | S1 SLAB 하면 |

| 시설물명 | | 장암교 | |
|---|---|---|---|
| 설 명 | 박락 | 설 명 | 균열(cw:0.3mm미만) |

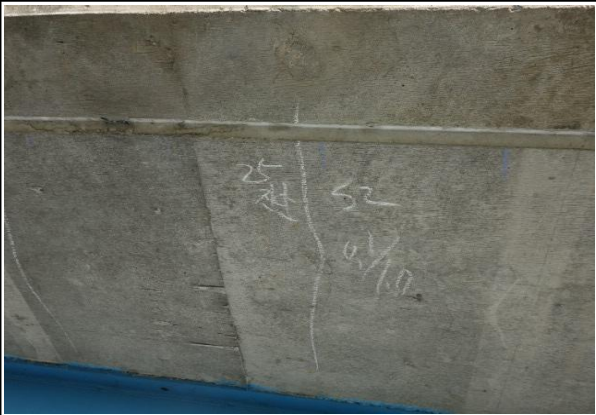
| 시설물명 | | 장암교 | |
|---|---|---|---|
| 위 치 | S1 SLAB 하면 | 위 치 | S3 SLAB 하면 |

| 시설물명 | | 장암교 | |
|---|---|---|---|
| 설 명 | 균열(cw:0.3mm미만) | 설 명 | 부식 |

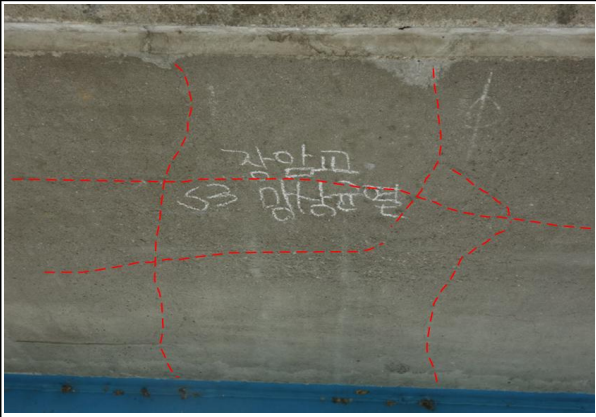
| 시설물명 | | 장암교 | |
|---|---|---|---|
| 위 치 | S3 SLAB 하면 | 위 치 | S4 SLAB 하면 |

| 시설물명 | | 장암교 | |
|---|---|---|---|
| 설 명 | 망상균열 | 설 명 | 균열(cw:0.3mm미만) |

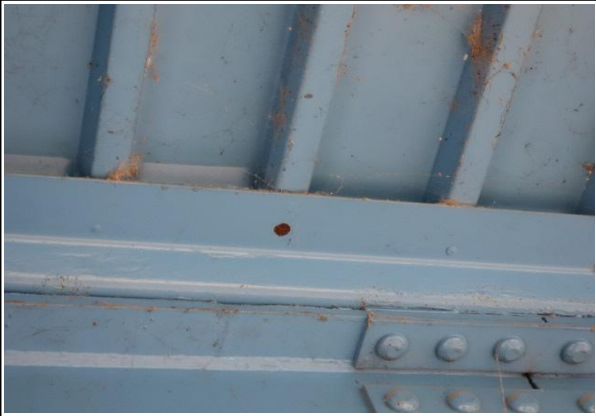
| 시설물명 | | 장암교 | |
|---|---|---|---|
| 위 치 | S4 SLAB 하면 | 위 치 | S4 SLAB 하면 |

| 시설물명 | | 장암교 | |
|---|---|---|---|
| 설 명 | 부식 | 설 명 | 뚫개 파손 |

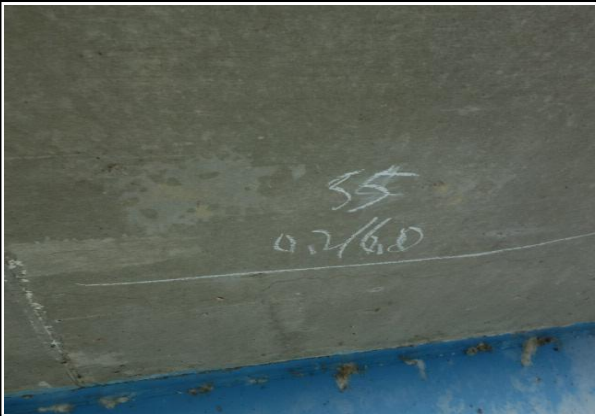
| 시설물명 | | 장암교 | |
|---|---|---|---|
| 위 치 | S5 SLAB 하면 | 위 치 | S5 SLAB 하면 |

| 시설물명 | | 장암교 | |
|---|---|---|---|
| 설 명 | 균열(cw:0.3mm미만) | 설 명 | 망상균열 |

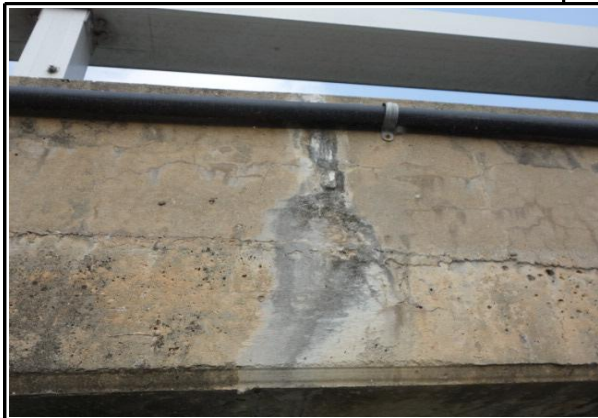
| 위 치 | S5 SLAB 하면 |

| 설 명 | 균열/백태 |

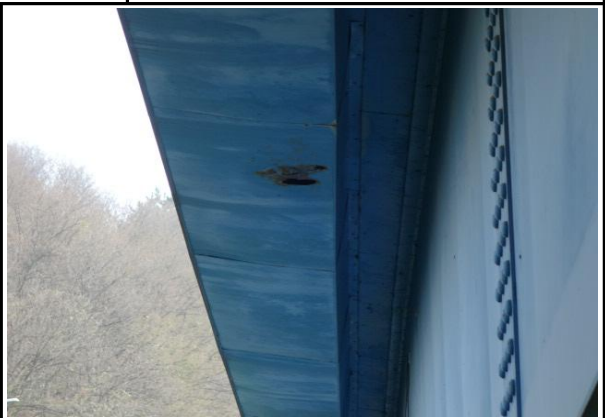
| 위 치 | S5 SLAB 하면 |

| 설 명 | 뿔개 부식 |

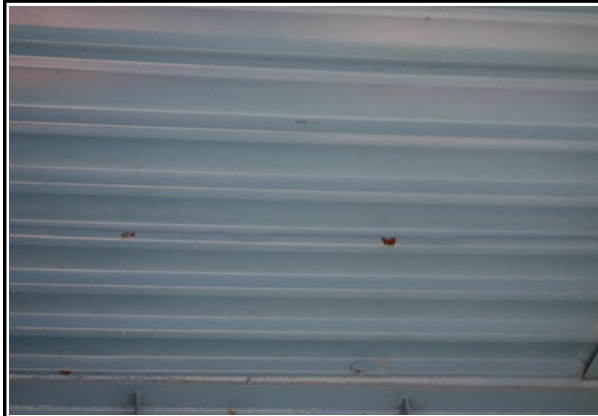
| 위 치 | S5 SLAB 하면 |

| 설 명 | 데크플레이트 부식 |

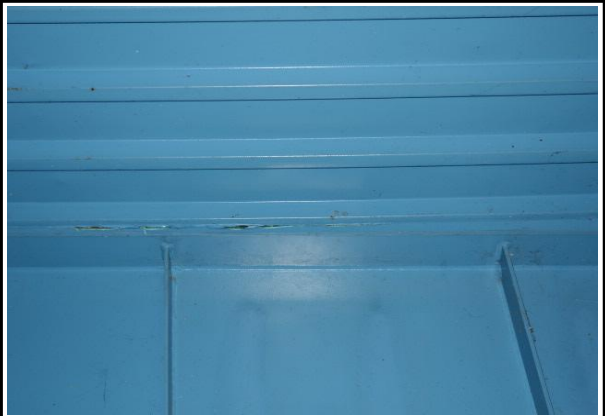
| 위 치 | S6 SLAB 하면 |

| 설 명 | 도장박리 |

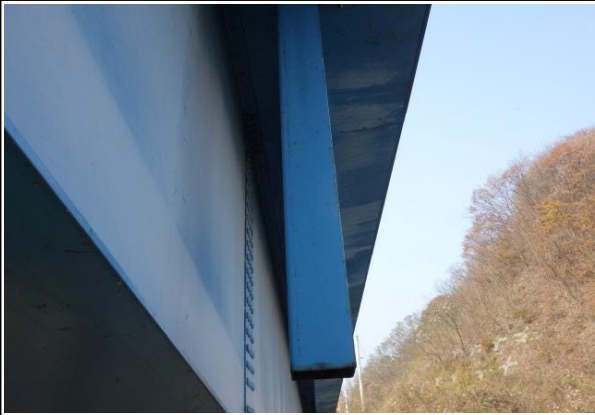
| 시설물명 | | 장암교 | |
|---|---|---|---|
| 위 치 | S2G1 LW(e) | 위 치 | S2G1 LF(e) |

| 시설물명 | | 장암교 | |
|---|---|---|---|
| 설 명 | 탈색 | 설 명 | 부식 |

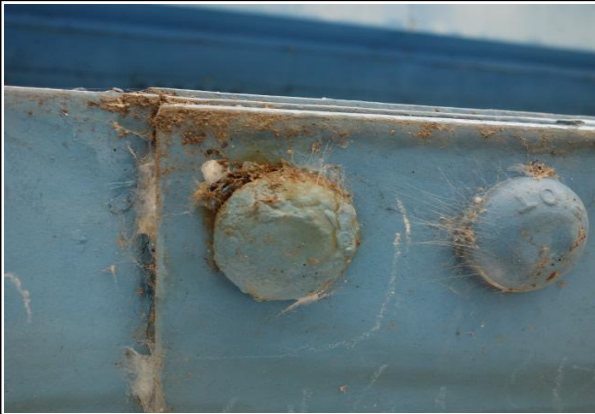
| 시설물명 | | 장암교 | |
|---|---|---|---|
| 위 치 | S4G1 LF(e) | 위 치 | S4G1 LF(e) |

| 시설물명 | | 장암교 | |
|---|---|---|---|
| 설 명 | 볼트 부식 | 설 명 | 도장박리/부식 |

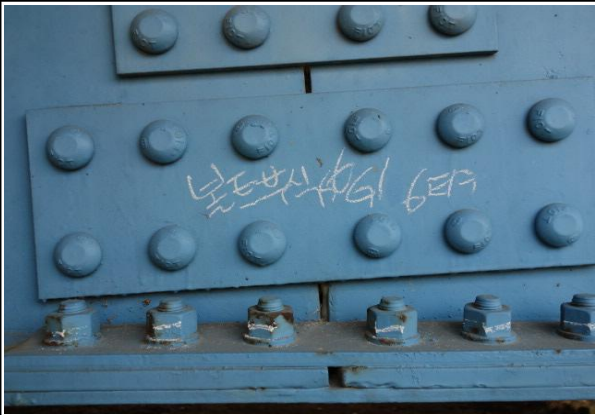
| 시설물명 | | 장암교 | |
|---|---|---|---|
| 위 치 | S6G1 LW(e) | 위 치 | S6G1 LF(e) |

| 시설물명 | | 장암교 | |
|---|---|---|---|
| 설 명 | 볼트 부식 | 설 명 | 부식 |

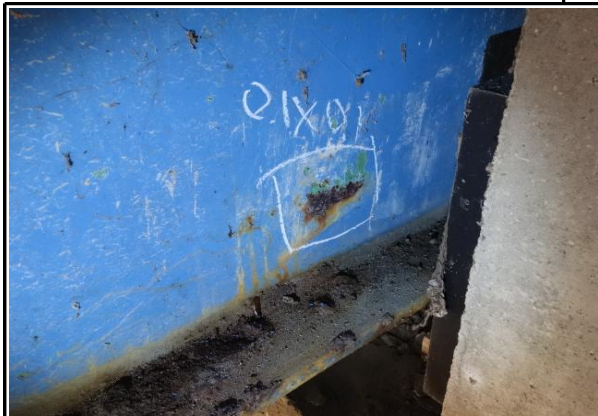
| 위 치 | S1G2 LW(e) |

| 설 명 | 부식 |

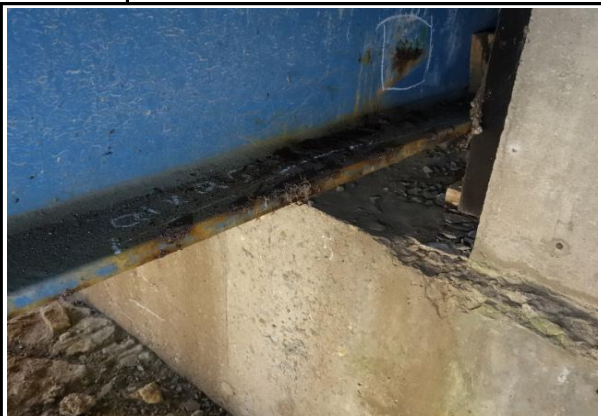
| 위 치 | S1G2 LW(e) |

| 설 명 | 부식 |

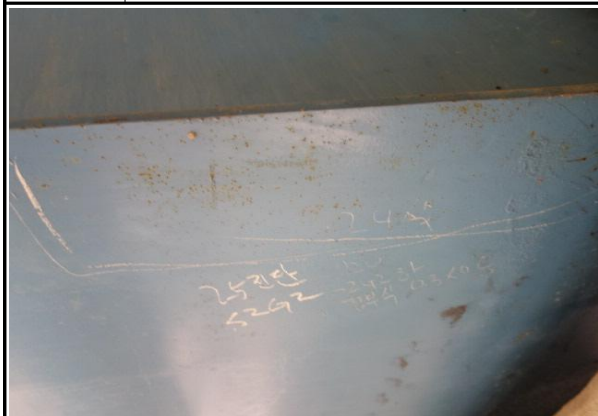
| 위 치 | S2G2 LF(e) |

| 설 명 | 점부식 |

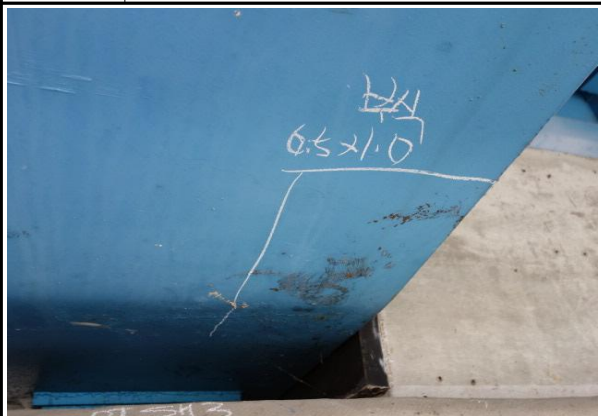
| 위 치 | S3G2 LF(e) |

| 설 명 | 부식 |

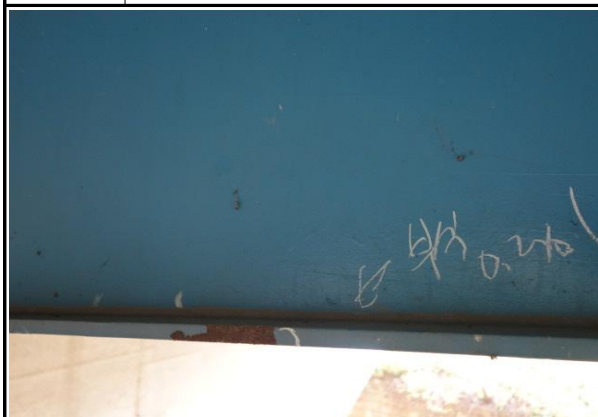
| 위 치 | S5G2 LF(e) |

| 설 명 | 부식 |

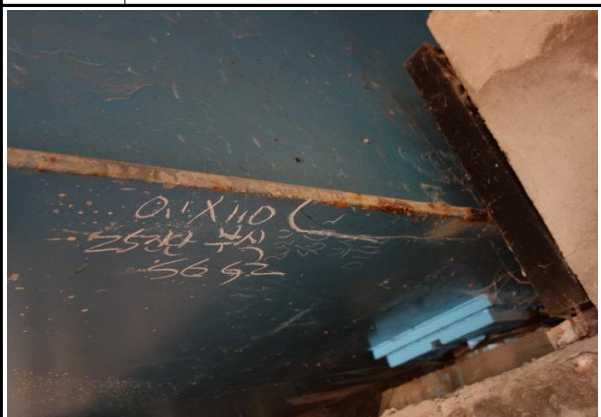
| 위 치 | S6G2 LF(e) |

| 설 명 | 부식 |

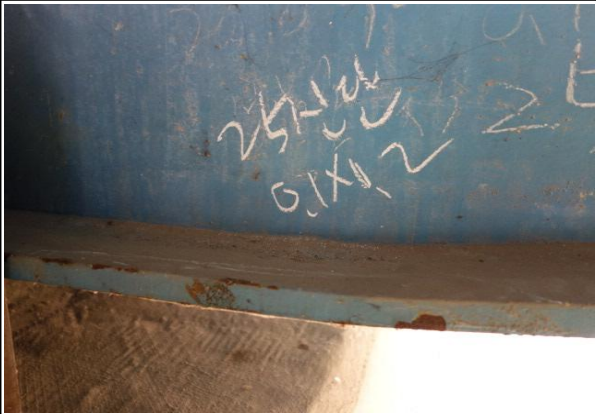
| 시설물명 | | 장암교 | |
|---|---|---|---|
| 위 치 | S2G3 LF(e) | 위 치 | S6G3 LF(e) |

| 시설물명 | | 장암교 | |
|---|---|---|---|
| 설 명 | 점부식 | 설 명 | 볼트 부식 |

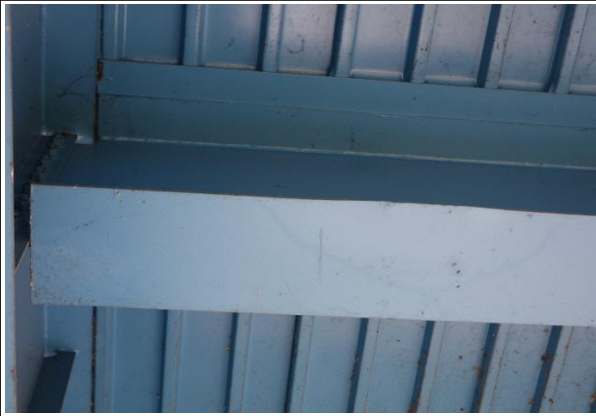
| 시설물명 | | 장암교 | |
|---|---|---|---|
| 위 치 | S2 G2~G3 | 위 치 | S3 G2~G3 |

| 시설물명 | | 장암교 | |
|---|---|---|---|
| 설 명 | 가로보 변형 | 설 명 | 세로보 변형 |

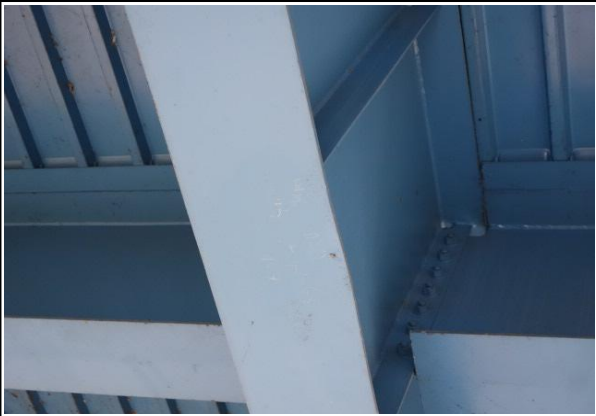
| 시설물명 | | 장암교 | |
|---|---|---|---|
| 위 치 | S4 G2~G3 | 위 치 | S6 G1~G2 |

| 시설물명 | | 장암교 | |
|---|---|---|---|
| 설 명 | 가로보 변형 | 설 명 | 부식 |

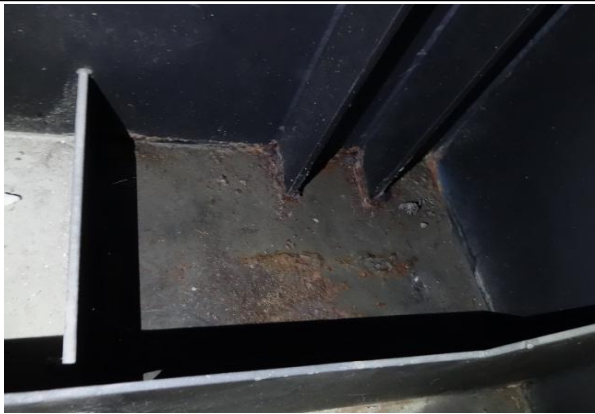
| 시설물명 | | 장암교 | |
|---|---|---|---|
| 위 치 | S1G1 | 위 치 | S1G1 LF(i) |

| 시설물명 | | 장암교 | |
|---|---|---|---|
| 설 명 | 거더 내부 전경 | 설 명 | 부식 |

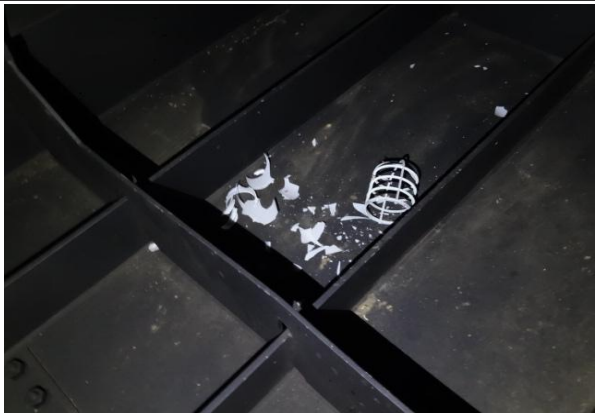
| 시설물명 | | 장암교 | |
|---|---|---|---|
| 위 치 | S1G1 LF(i) | 위 치 | S1G1 UF(i) |

| 시설물명 | | 장암교 | |
|---|---|---|---|
| 설 명 | 리브 변형 | 설 명 | 조명 파손 |

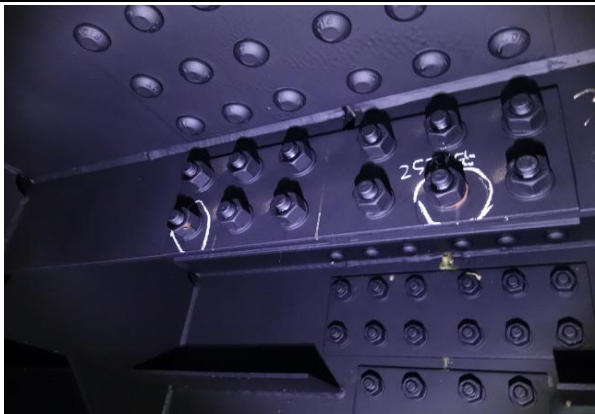
| 시설물명 | | 장암교 | |
|---|---|---|---|
| 위 치 | S4G1 LF(i) | 위 치 | S6G1 RW(i) |

| 시설물명 | | 장암교 | |
|---|---|---|---|
| 설 명 | 용접 누락 | 설 명 | 볼트 부식 |

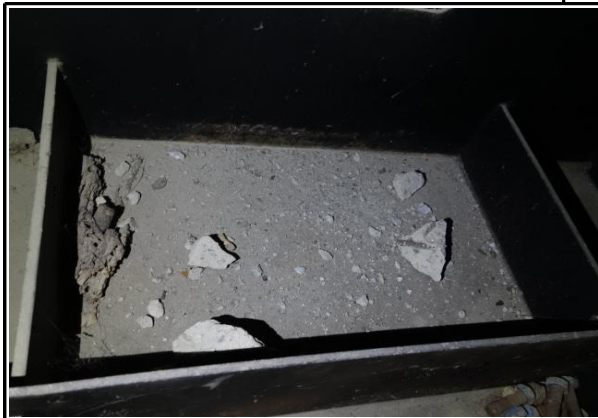
| 위 치 | S1G2 LF(i) |

| 설 명 | 이물질 퇴적 |

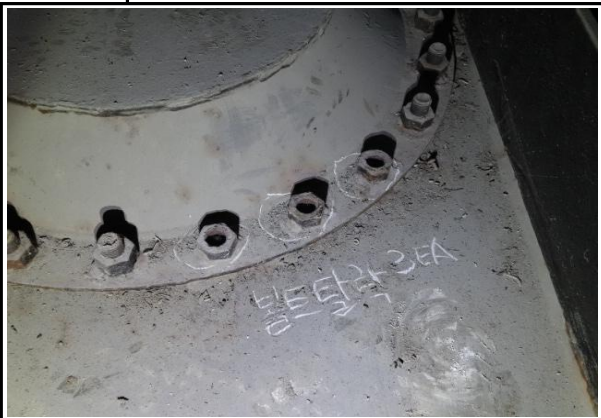
| 위 치 | S1G2 LF(i) |

| 설 명 | 볼트 탈락 |

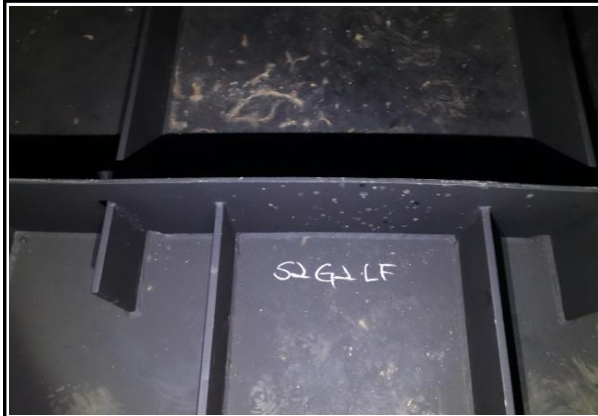
| 위 치 | S2G2 LF(i) |

| 설 명 | 리브 변형 |

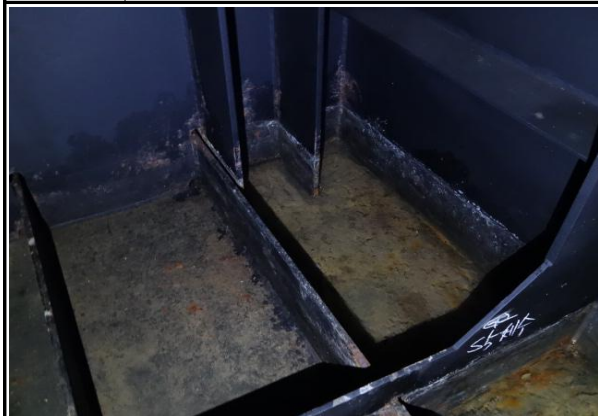
| 위 치 | S5G2 LF(i) |

| 설 명 | 체수 |

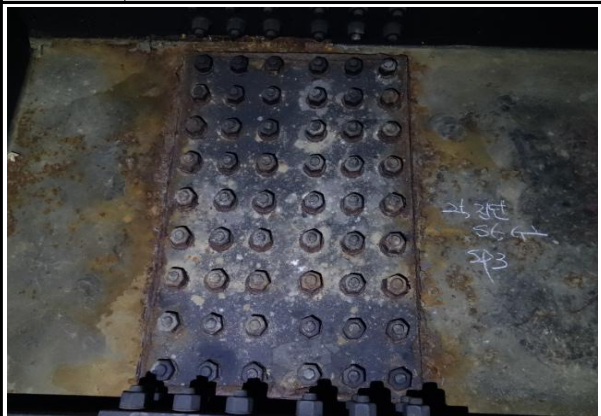
| 위 치 | S6G2 (i) |

| 설 명 | 부식 |

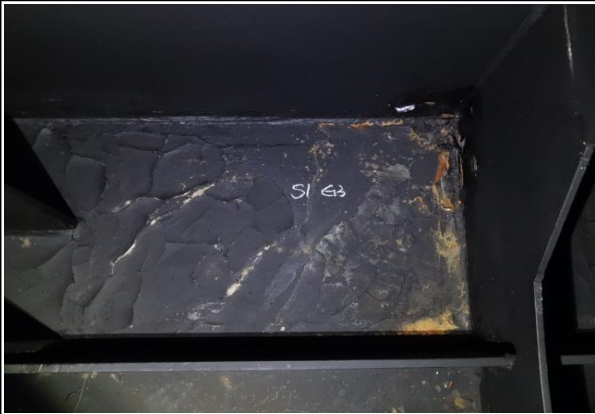
| 시설물명 | | 장암교 | |
|---|---|---|---|
| 위 치 | S1G3 LF(i) | 위 치 | S2G3 LW(i) |

| 시설물명 | | 장암교 | |
|---|---|---|---|
| 설 명 | 도장박리 및 부식 | 설 명 | 도장박라 |

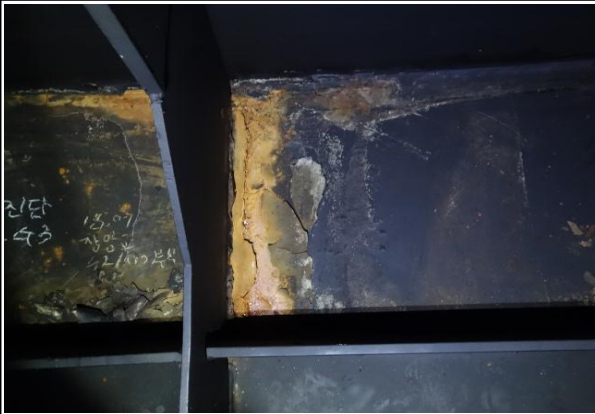
| 시설물명 | | 장암교 | |
|---|---|---|---|
| 위 치 | S2G3 LF(i) | 위 치 | S3G3 LW(i) |

| 시설물명 | | 장암교 | |
|---|---|---|---|
| 설 명 | 부식 | 설 명 | 리브변형 |

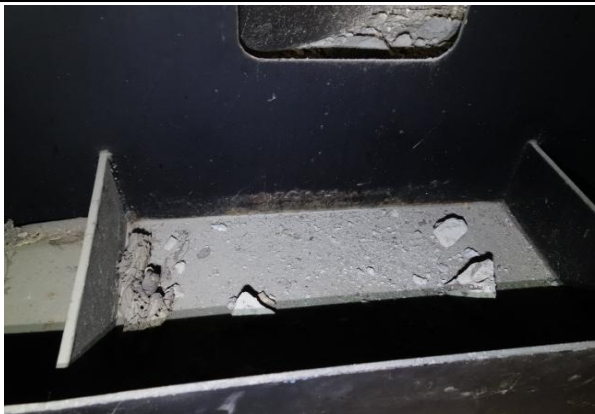
| 시설물명 | | 장암교 | |
|---|---|---|---|
| 위 치 | S6G3 LW(i) | 위 치 | S6G3 (i) |

| 시설물명 | | 장암교 | |
|---|---|---|---|
| 설 명 | 도장박리 | 설 명 | 이물질 퇴적 |

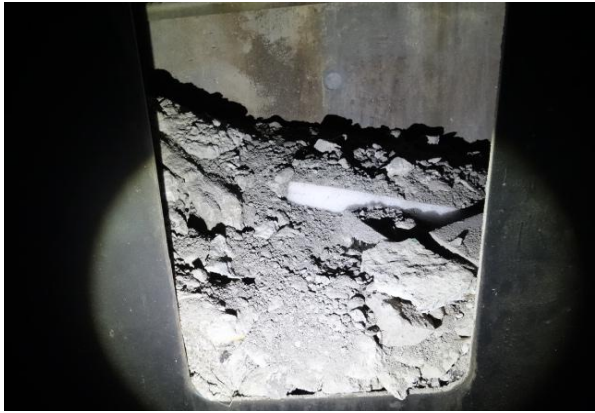
| 시설물명 | | 장암교 | |
|---|---|---|---|
| 위 치 | A1 교대 | 위 치 | A1 교대 |

| 시설물명 | | 장암교 | |
|---|---|---|---|
| 설 명 | 전경 | 설 명 | 폐콘크리트 적치 |

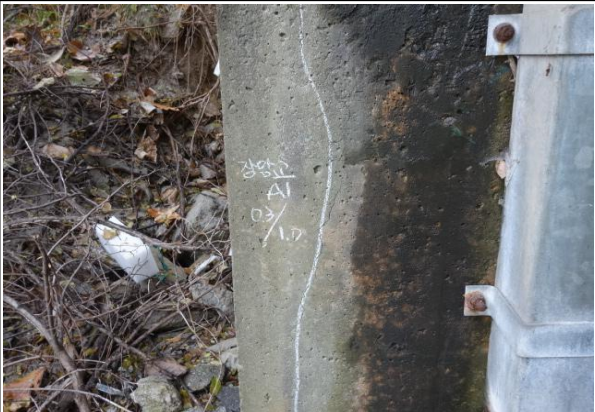
| 시설물명 | | 장암교 | |
|---|---|---|---|
| 위 치 | A1 교대 | 위 치 | A1 교대 |

| 시설물명 | | 장암교 | |
|---|---|---|---|
| 설 명 | 균열(폭0.3mm이상) | 설 명 | 망상균열 |

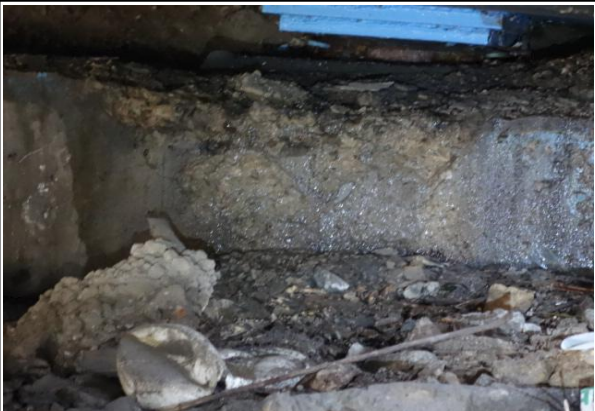
| 시설물명 | | 장암교 | |
|---|---|---|---|
| 위 치 | A1 교대 | 위 치 | A1 교대 |

| 시설물명 | | 장암교 | |
|---|---|---|---|
| 설 명 | 박락 | 설 명 | 표면박리 |

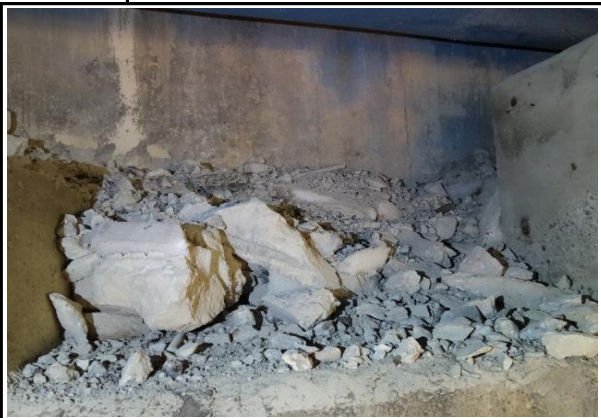
| 위 치 | A2 교대 |

| 설 명 | 폐콘크리트 적치 |

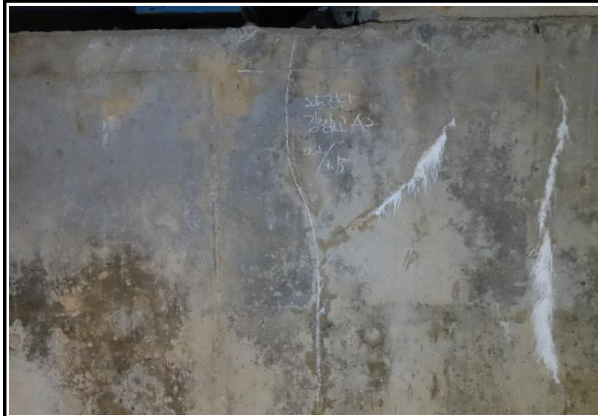
| 위 치 | A2 교대 |

| 설 명 | 균열(폭0.3mm미만) |

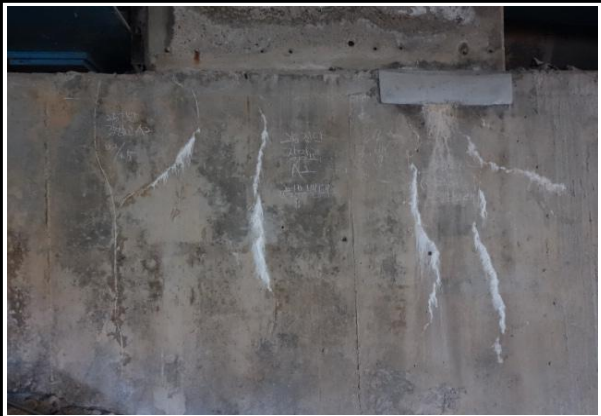
| 위 치 | A2 교대 |

| 설 명 | 균열부백태 |

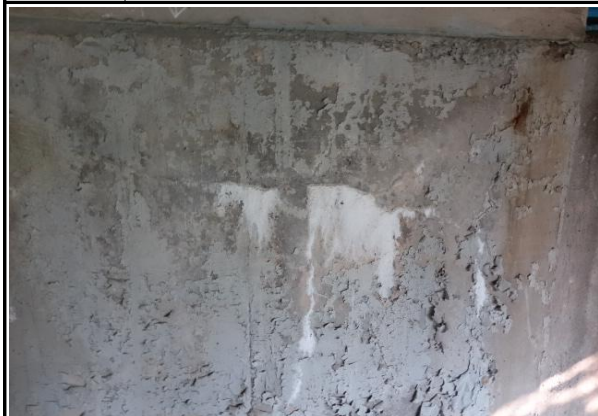
| 위 치 | A2 교대 |

| 설 명 | 백태 |

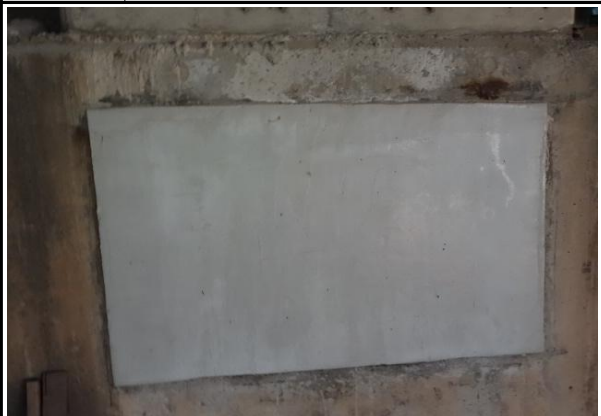
| 위 치 | A2 교대 |

| 설 명 | 보수부 들뜸 |

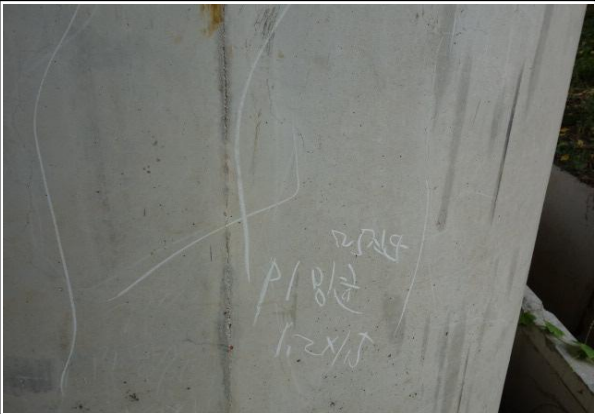
| 시설물명 | | 장암교 | |
|---|---|---|---|
| 위 치 | P1 교각 | 위 치 | P2 교각 |

| 시설물명 | | 장암교 | |
|---|---|---|---|
| 설 명 | 망상균열 | 설 명 | 전경 |

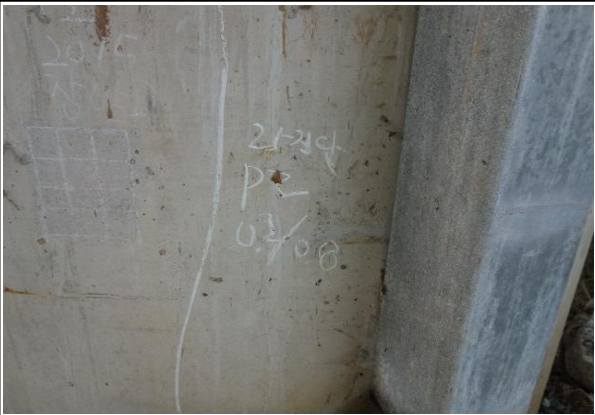
| 시설물명 | | 장암교 | |
|---|---|---|---|
| 위 치 | P2 교각 | 위 치 | P2 교각 |

| 시설물명 | | 장암교 | |
|---|---|---|---|
| 설 명 | 균열(폭0.3mm미만) | 설 명 | 망상균열 |

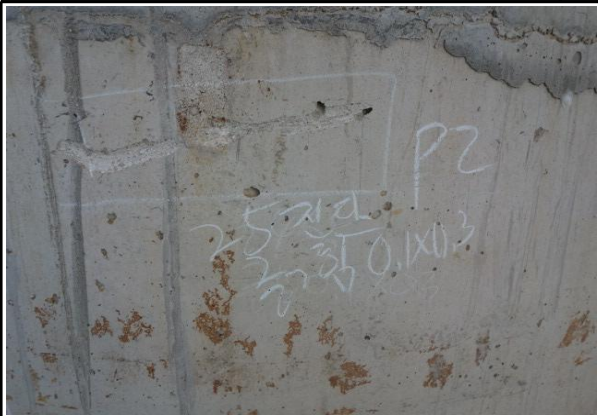
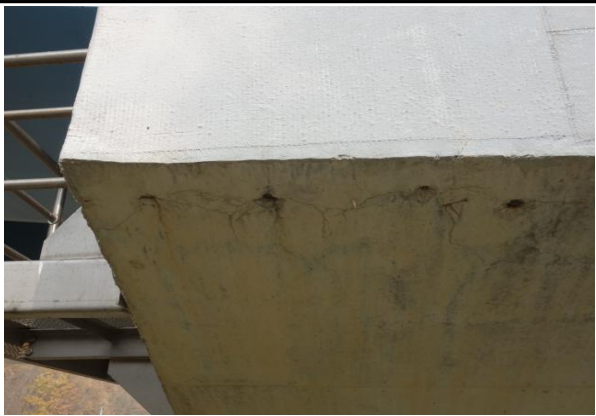
| 시설물명 | | 장암교 | |
|---|---|---|---|
| 위 치 | P2 교각 | 위 치 | P2 교각 |

| 시설물명 | | 장암교 | |
|---|---|---|---|
| 설 명 | 균형 | 설 명 | 박리 |

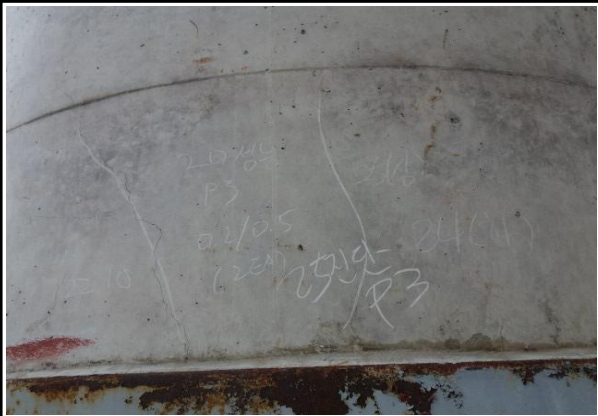
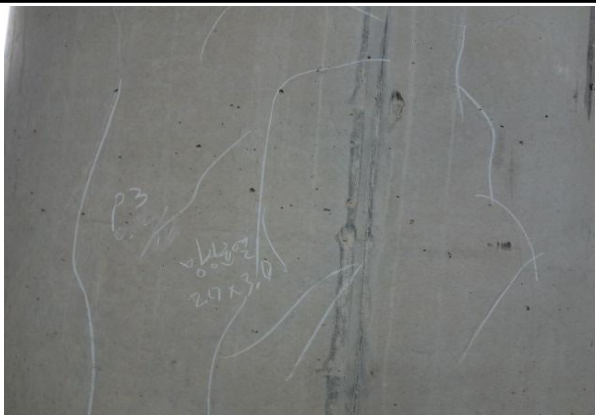
| 시설물명 | | 장암교 | |
|---|---|---|---|
| 위 치 | P3 교각 | 위 치 | P3 교각 |

| 시설물명 | | 장암교 | |
|---|---|---|---|
| 설 명 | 균열(폭0.3mm미만) | 설 명 | 망상균열 |

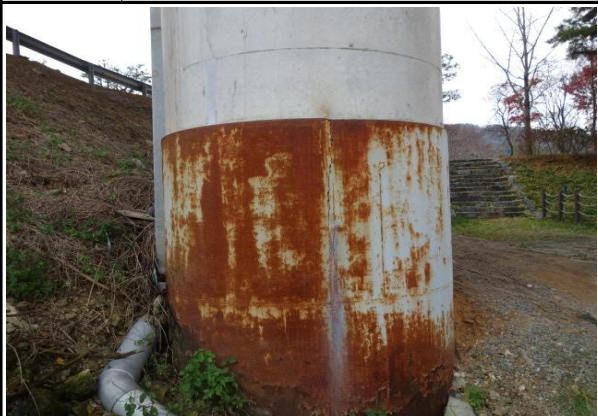
| 시설물명 | | 장암교 | |
|---|---|---|---|
| 위 치 | P3 교각 | 위 치 | P3 교각 |

| 시설물명 | | 장암교 | |
|---|---|---|---|
| 설 명 | 강판보강부 부식 | 설 명 | 스토퍼 고무재 탈락 |

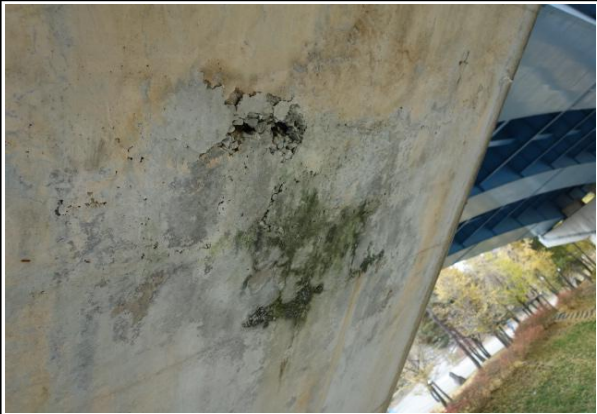
| 시설물명 | | 장암교 | |
|---|---|---|---|
| 위 치 | P3 교각 | 위 치 | P4 교각 |

| 시설물명 | | 장암교 | |
|---|---|---|---|
| 설 명 | 재료분리 및 박리 | 설 명 | 균열(폭0.3mm미만) |

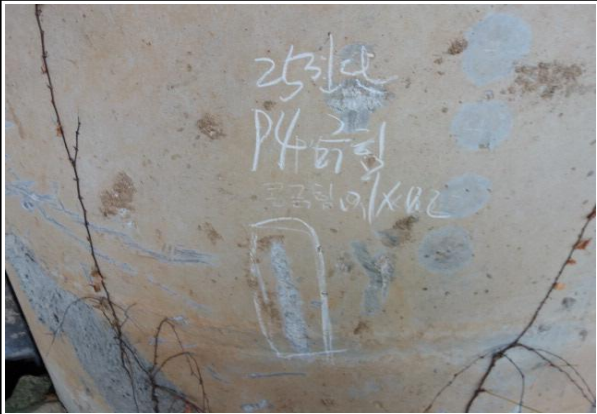
| 시설물명 | | 장암교 | |
|---|---|---|---|
| 위 치 | P4 교각 | 위 치 | P5 교각 |

| 시설물명 | | 장암교 | |
|---|---|---|---|
| 설 명 | 균열 | 설 명 | 균열(폭0.3mm미만) |

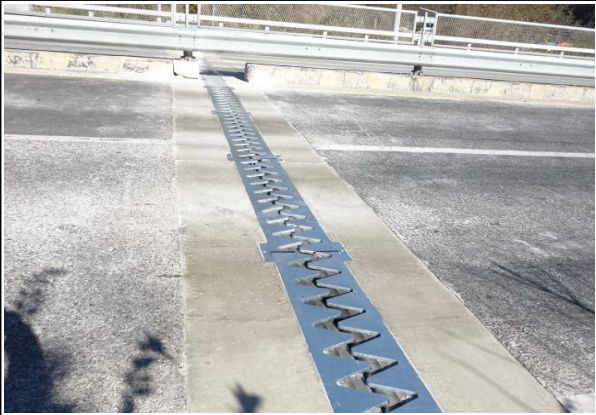
| 시설물명 | | 장암교 | |
|---|---|---|---|
| 위 치 | Exp. J1(A1) | 위 치 | Exp. J1(A1) |

| 시설물명 | | 장암교 | |
|---|---|---|---|
| 설 명 | 신축이음교체 | 설 명 | 유간토사퇴적 |

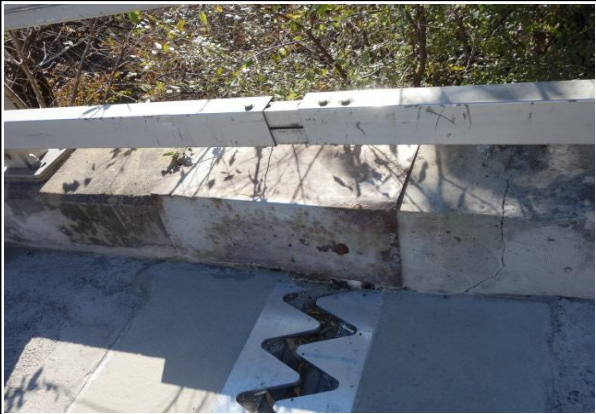
| 시설물명 | | 장암교 | |
|---|---|---|---|
| 위 치 | Exp. J1(A1) | 위 치 | Exp. J2(A2) |

| 시설물명 | | 장암교 | |
|---|---|---|---|
| 설 명 | 차수판 부식 | 설 명 | 신축이음교체 |

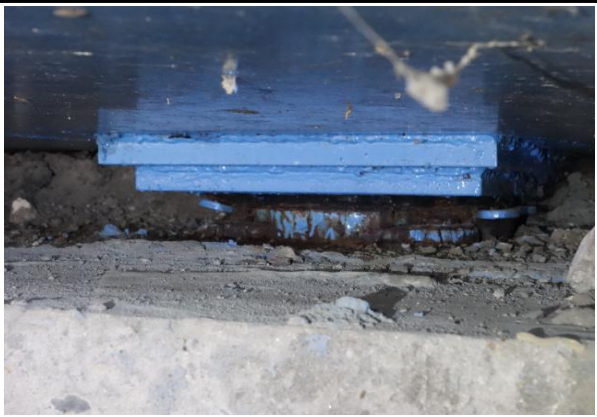
| 시설물명 | | 장암교 | |
|---|---|---|---|
| 위 치 | A1 교대 | 위 치 | A1 교대 |

| 시설물명 | | 장암교 | |
|---|---|---|---|
| 설 명 | 받침장치 전경 | 설 명 | Br-3 받침장치 부식 |

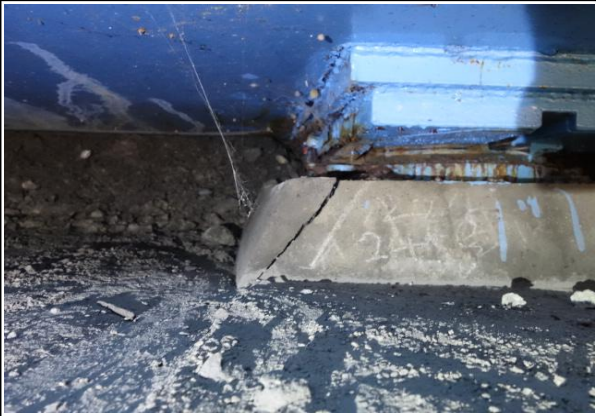
| 시설물명 | | 장암교 | |
|---|---|---|---|
| 위 치 | A2 교대 | 위 치 | A2 교대 |

| 시설물명 | | 장암교 | |
|---|---|---|---|
| 설 명 | Br-4 받침물탈 파손 | 설 명 | Br-5 거푸집 미제거 |

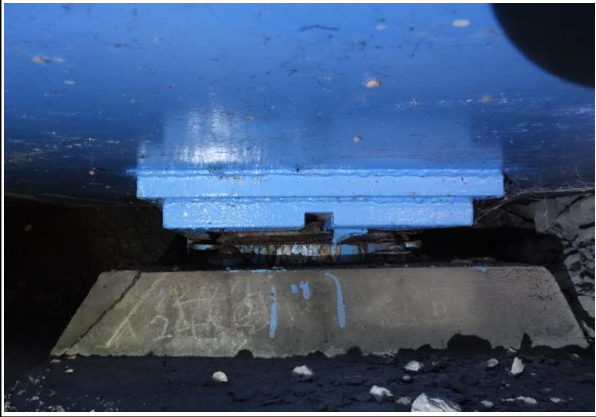
| 시설물명 | | 장암교 | |
|---|---|---|---|
| 위 치 | A2 교대 | 위 치 | A2 교대 |

| 시설물명 | | 장암교 | |
|---|---|---|---|
| 설 명 | Br-4 받침장치 부식 | 설 명 | Br-6 받침장치 부식 |

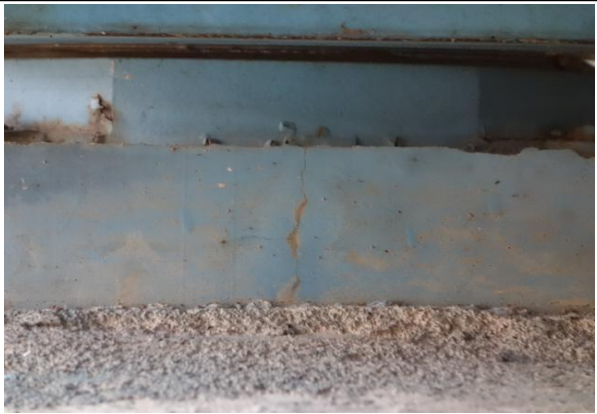
| 시설물명 | | 장암교 | |
|---|---|---|---|
| 위 치 | P1 교각 | 위 치 | P1 교각 |

| 시설물명 | | 장암교 | |
|---|---|---|---|
| 설 명 | 받침장치 전경 | 설 명 | Br-1 받침몰탈 균열 |

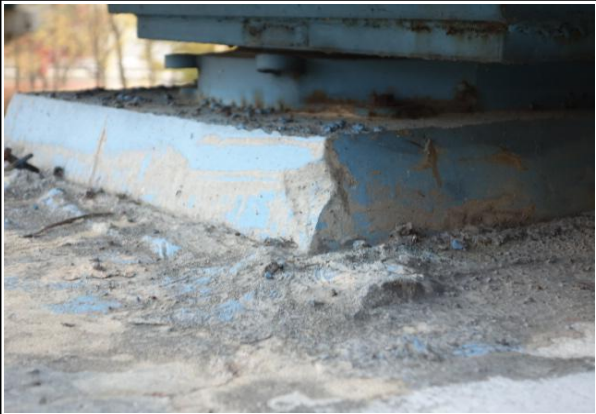
| 시설물명 | | 장암교 | |
|---|---|---|---|
| 위 치 | P1 교각 | 위 치 | P2 교각 |

| 시설물명 | | 장암교 | |
|---|---|---|---|
| 설 명 | Br-1 받침몰탈 파손 | 설 명 | Br-1 먼지막이링 탈락 |

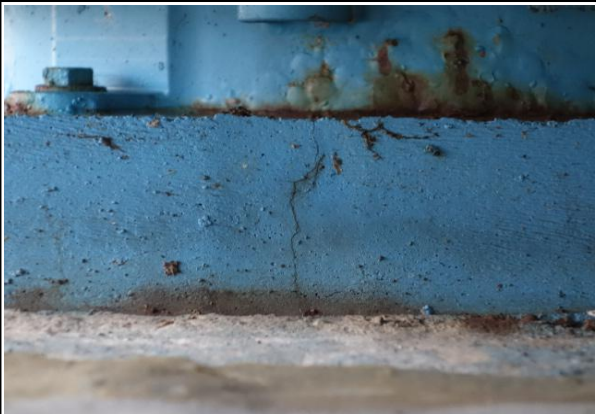
| 시설물명 | | 장암교 | |
|---|---|---|---|
| 위 치 | P3 교각 | 위 치 | P3 교각 |

| 시설물명 | | 장암교 | |
|---|---|---|---|
| 설 명 | Br-1 받침몰탈 균열 | 설 명 | Br-1 받침플레이트 부식 |

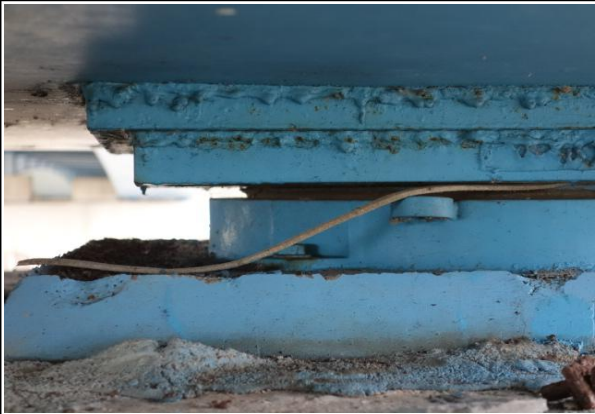
| 시설물명 | | 장암교 | |
|---|---|---|---|
| 위 치 | P3 교각 | 위 치 | P4 교각 |

| 시설물명 | | 장암교 | |
|---|---|---|---|
| 설 명 | Br-1 먼지막이링 탈락 | 설 명 | Br-2 먼지막이링 탈락 |

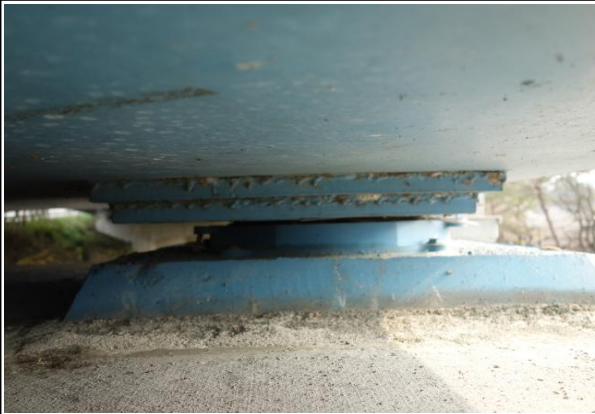
| 시설물명 | | 장암교 | |
|---|---|---|---|
| 위 치 | P4 교각 | 위 치 | P4 교각 |

| 시설물명 | | 장암교 | |
|---|---|---|---|
| 설 명 | Br-6 받침물탈 균열 | 설 명 | Br-6 받침물탈 망상균열 |
