## 1. 전경사진

장암교

## 2. 외관조사 사진 - (1) 교면포장

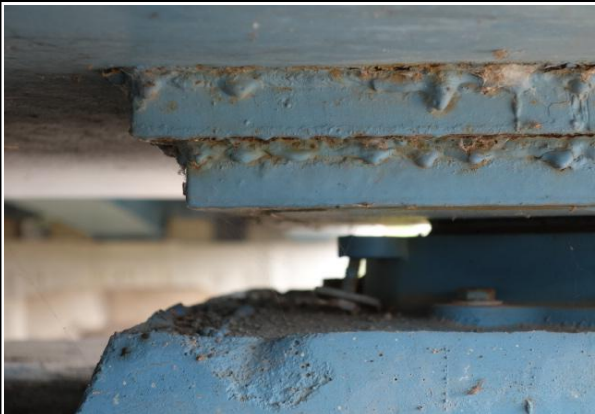
| 시설물명 | | 장암교 | |
|---|---|---|---|
| 위 치 | P4 교각 | 위 치 | P5 교각 |

| 시설물명 | | 장암교 | |
|---|---|---|---|
| 설 명 | Br-6 받침볼트 이격 | 설 명 | Br-1 먼지막이링 탈락 |

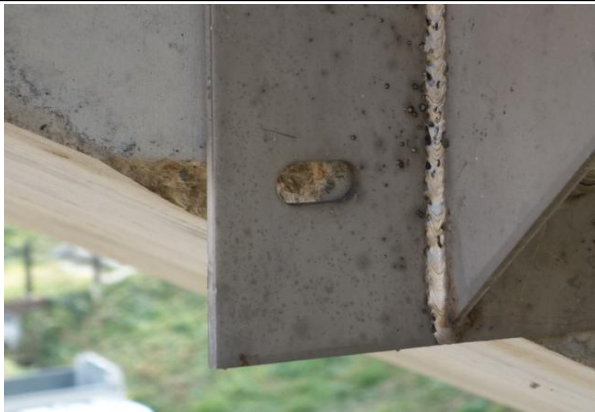
| 시설물명 | | 장암교 | |
|---|---|---|---|
| 위 치 | P2 교각 | 위 치 | P4 교각2 |

| 시설물명 | | 장암교 | |
|---|---|---|---|
| 설 명 | 점검사다리 상태양호 | 설 명 | 점검로 지지볼트 탈락 |

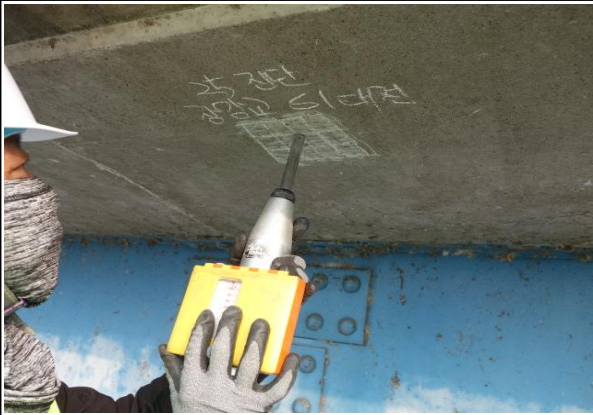
| 시설물명 | | 장암교 | |
|---|---|---|---|
| 위 치 | S1 캔틸레버 | 위 치 | S2 캔틸레버 |

| 시설물명 | | 장암교 | |
|---|---|---|---|
| 설 명 | 반발경도 측정시험 | 설 명 | 초음파 속도시험 |

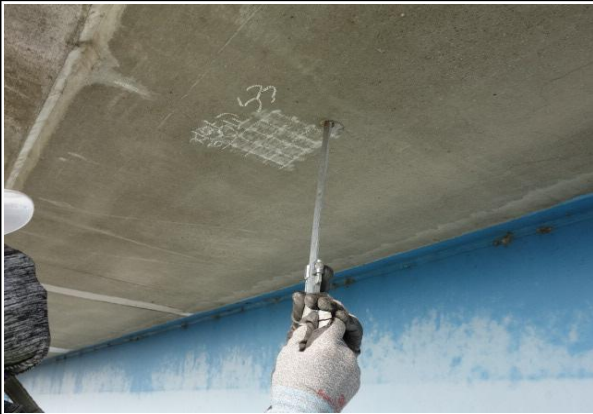
| 시설물명 | | 장암교 | |
|---|---|---|---|
| 위 치 | S3 캔틸레버 | 위 치 | S4 캔틸레버 |

| 시설물명 | | 장암교 | |
|---|---|---|---|
| 설 명 | 탄산화 측정시험 | 설 명 | 초음파 속도시험 |

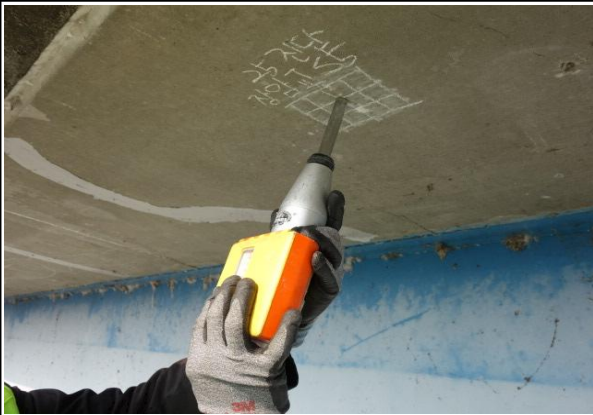
| 시설물명 | | 장암교 | |
|---|---|---|---|
| 위 치 | S5 캔틸레버 | 위 치 | S6 캔틸레버 |

| 시설물명 | | 장암교 | |
|---|---|---|---|
| 설 명 | 반발경도 측정시험 | 설 명 | 철근탐사 시험 |

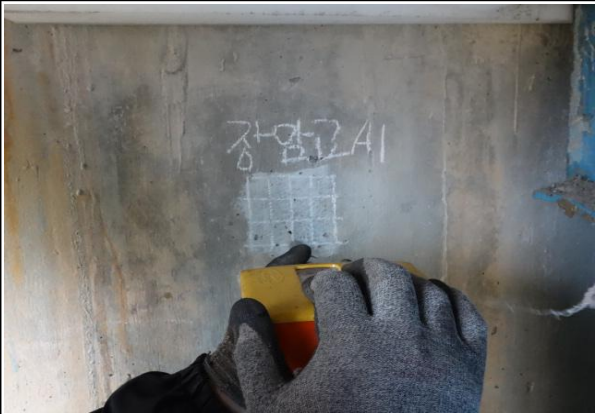
| 시설물명 | | 장암교 | |
|---|---|---|---|
| 위 치 | A1 교대 흉벽 | 위 치 | A1 교대 흉벽 |

| 시설물명 | | 장암교 | |
|---|---|---|---|
| 설 명 | 반발경도 측정시험 | 설 명 | 초음파 속도시험 |

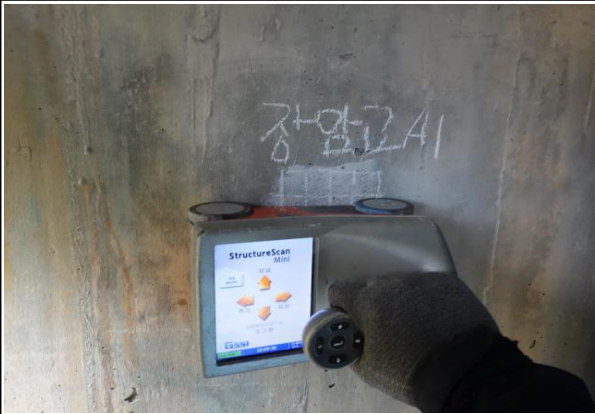
| 시설물명 | | 장암교 | |
|---|---|---|---|
| 위 치 | A1 교대 흉벽 | 위 치 | A2 교대 구체 |

| 시설물명 | | 장암교 | |
|---|---|---|---|
| 설 명 | 철근탐사 시험 | 설 명 | 반발경도 측정시험 |

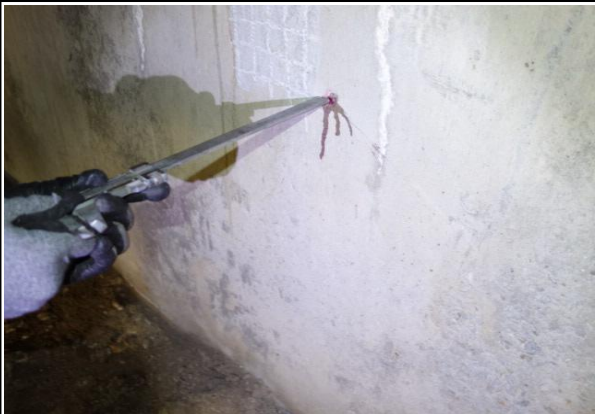
| 시설물명 | | 장암교 | |
|---|---|---|---|
| 위 치 | A2 교대 구체 | 위 치 | A2 교대 구체 |

| 시설물명 | | 장암교 | |
|---|---|---|---|
| 설 명 | 탄산화 측정시험 | 설 명 | 철근탐사 시험 |

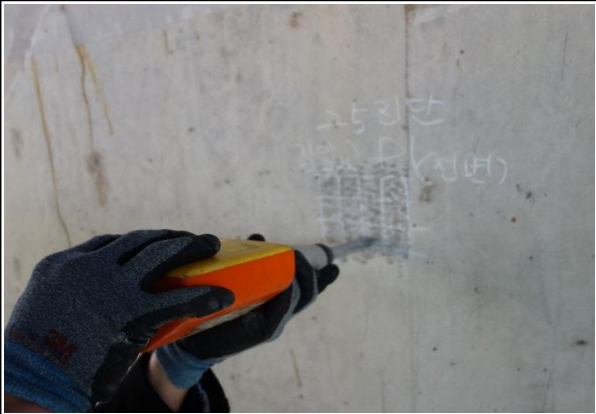
| 시설물명 | | 장암교 | |
|---|---|---|---|
| 위 치 | P1 코핑부 | 위 치 | P2 코핑부 |

| 시설물명 | | 장암교 | |
|---|---|---|---|
| 설 명 | 반발경도 측정시험 | 설 명 | 초음파 속도시험 |

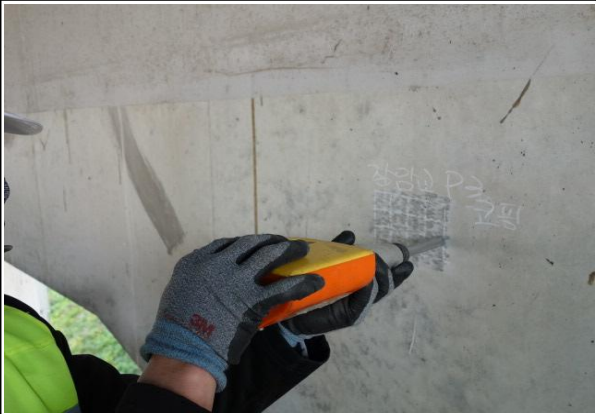
| 시설물명 | | 장암교 | |
|---|---|---|---|
| 위 치 | P3 코핑부 | 위 치 | P4 코핑부 |

| 시설물명 | | 장암교 | |
|---|---|---|---|
| 설 명 | 반발경도 측정시험 | 설 명 | 탄산화 측정시험 |

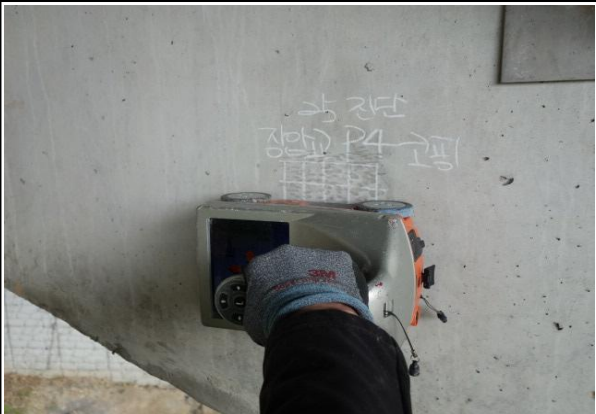
| 시설물명 | | 장암교 | |
|---|---|---|---|
| 위 치 | P4 코핑부 | 위 치 | P5 기둥부 |

| 시설물명 | | 장암교 | |
|---|---|---|---|
| 설 명 | 철근탐사 시험 | 설 명 | 반발경도 측정시험 |

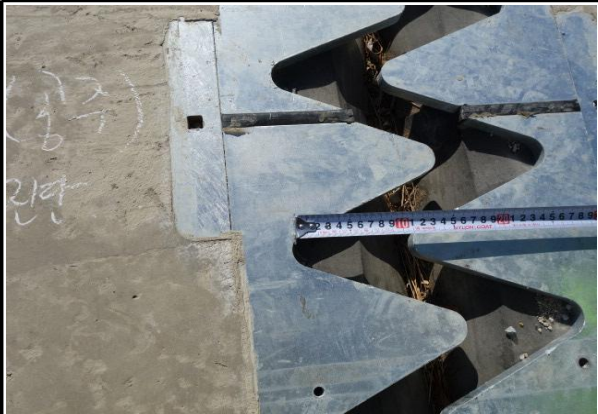
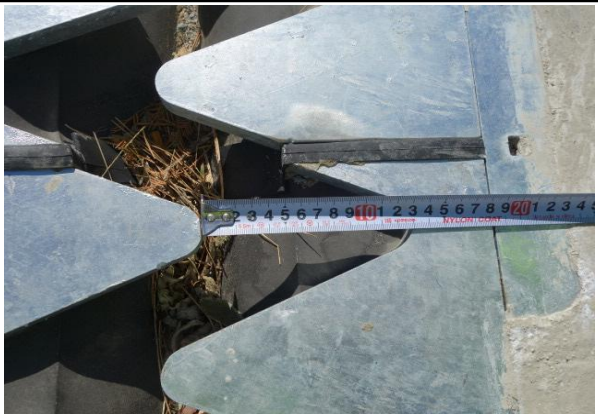
| 시설물명 | | 장암교 | |
|---|---|---|---|
| 위 치 | EXP.JOINT(1) | 위 치 | EXP.JOINT(2) |

| 시설물명 | | 장암교 | |
|---|---|---|---|
| 설 명 | 신축 유간 측정 전경 | 설 명 | 신축 유간 측정 전경 |

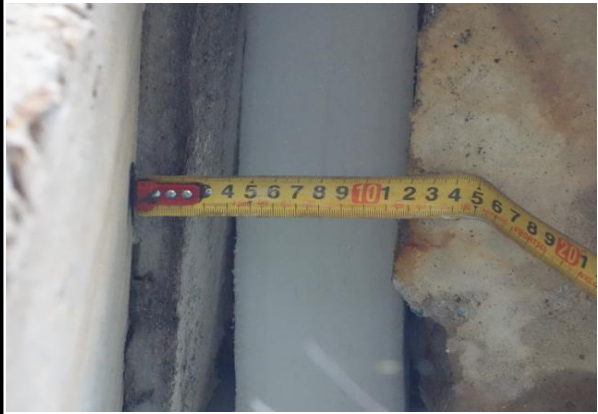
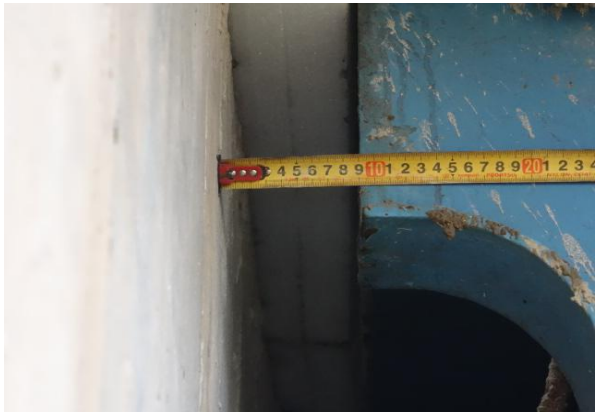
| 시설물명 | | 장암교 | |
|---|---|---|---|
| 위 치 | A1 교대 | 위 치 | A1 교대 |

| 시설물명 | | 장암교 | |
|---|---|---|---|
| 설 명 | 유간 측정 전경 | 설 명 | 유간 측정 전경 |

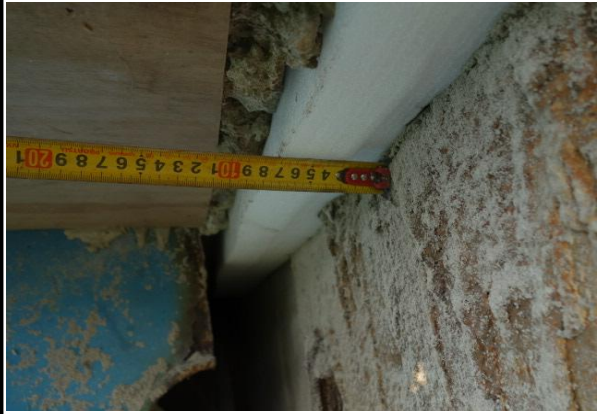
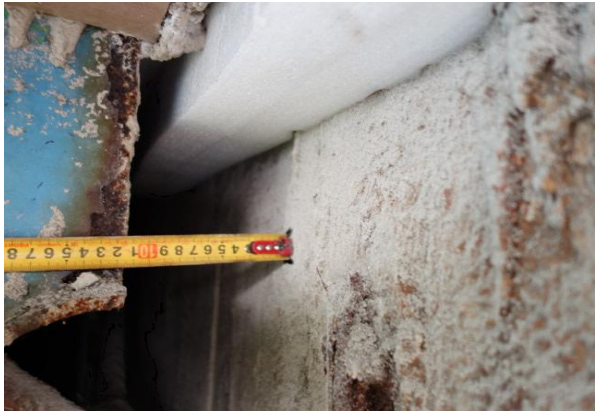
| 시설물명 | | 장암교 | |
|---|---|---|---|
| 위 치 | A2 교대 | 위 치 | A2 교대 |

| 시설물명 | | 장암교 | |
|---|---|---|---|
| 설 명 | 유간 측정 전경 | 설 명 | 유간 측정 전경 |

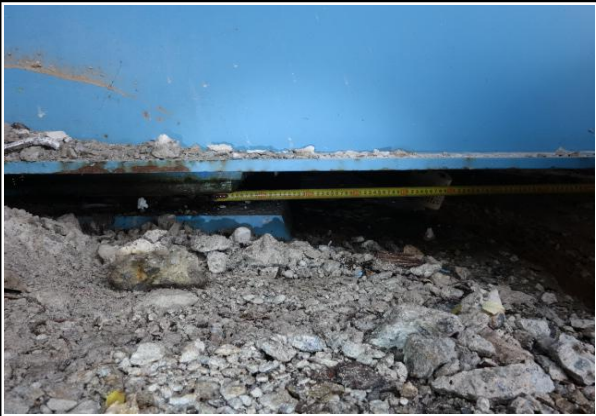
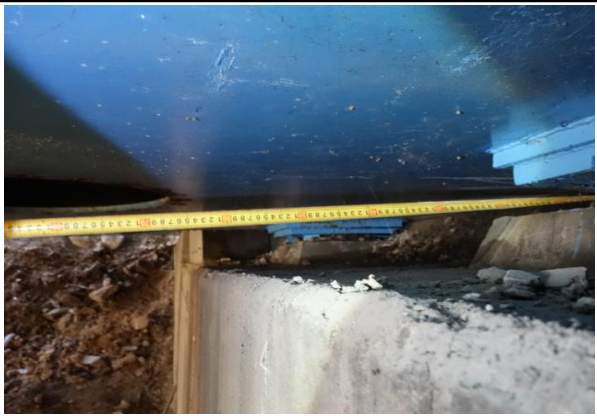
| 시설물명 | | 장암교 | |
|---|---|---|---|
| 위 치 | A1 교대 | 위 치 | A2 교대 |

| 시설물명 | | 장암교 | |
|---|---|---|---|
| 설 명 | 연단거리 측정 | 설 명 | 연단거리 측정 |

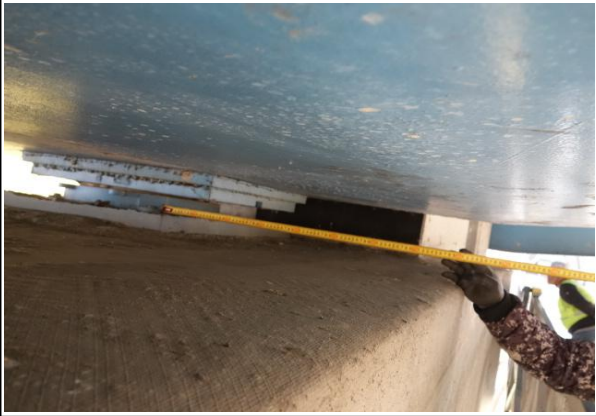
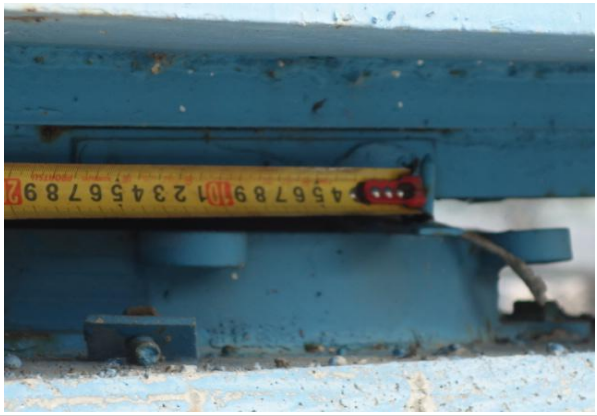
| 시설물명 | | 장암교 | |
|---|---|---|---|
| 위 치 | P1 교각 | 위 치 | P1 교각 |

| 시설물명 | | 장암교 | |
|---|---|---|---|
| 설 명 | 연단거리 측정 | 설 명 | 받침 이동량 측정 |

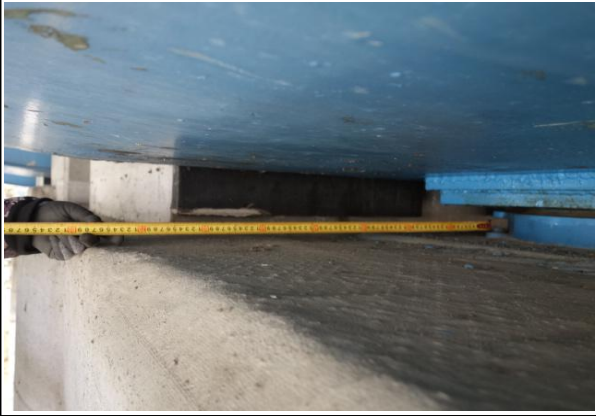
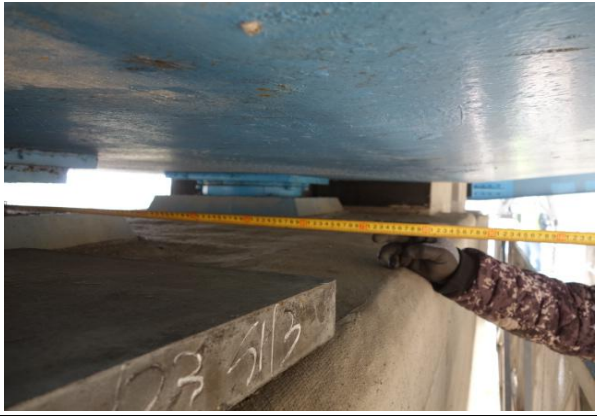
| 시설물명 | | 장암교 | |
|---|---|---|---|
| 위 치 | P2 교각 | 위 치 | P3 교각 |

| 시설물명 | | 장암교 | |
|---|---|---|---|
| 설 명 | 연단거리 측정 | 설 명 | 연단거리 측정 |

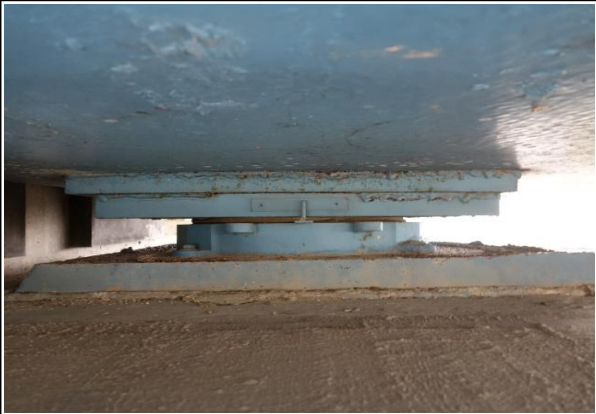
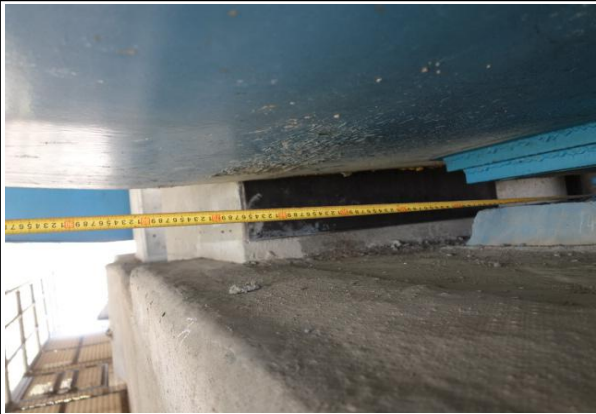
| 시설물명 | | 장암교 | |
|---|---|---|---|
| 위 치 | P3 교각 | 위 치 | P4 교각 |

| 시설물명 | | 장암교 | |
|---|---|---|---|
| 설 명 | 받침 이동량 측정 | 설 명 | 연단거리 측정 |

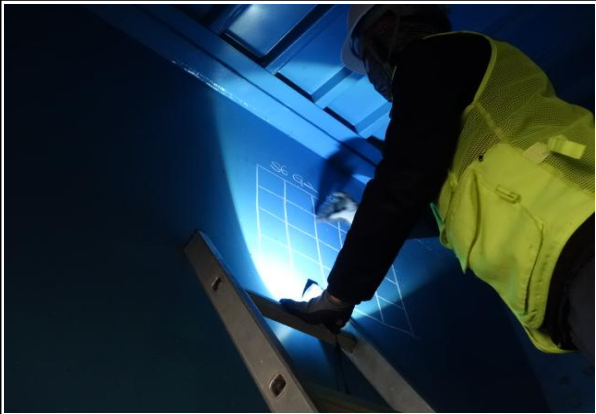
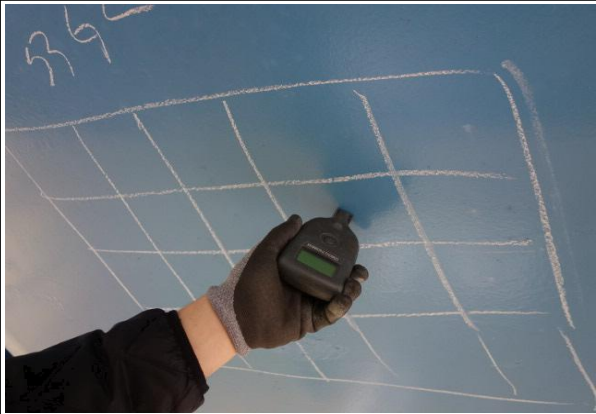
| 시설물명 | | 장암교 | |
|---|---|---|---|
| 위 치 | 거더 외부 | 위 치 | 거더 외부 |

| 시설물명 | | 장암교 | |
|---|---|---|---|
| 설 명 | 도막 두께 측정시험 | 설 명 | 도막 두께 측정시험 |

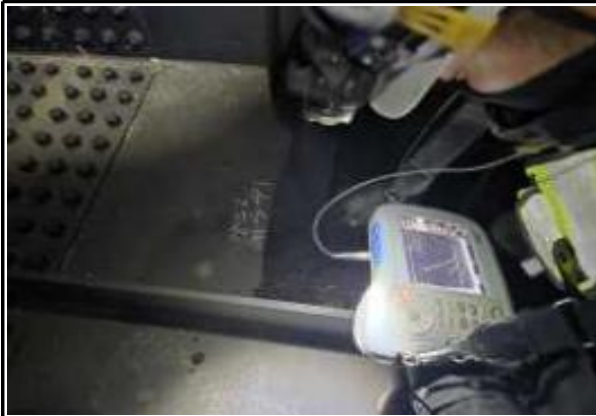
| 위 치 | G1-S1-P1 |

| 설 명 | 강재 비파괴 시험 |

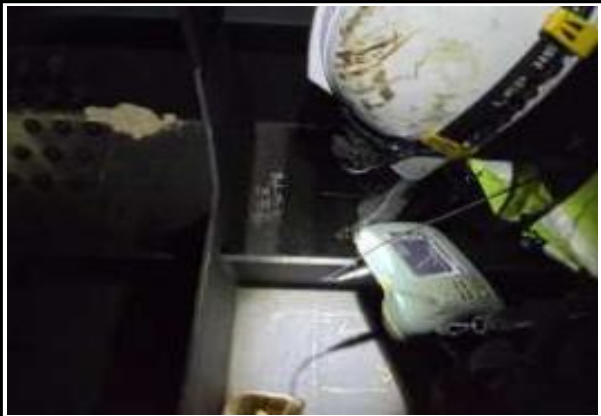
| 위 치 | G3-S2-P4 |

| 설 명 | 강재 비파괴 시험 |

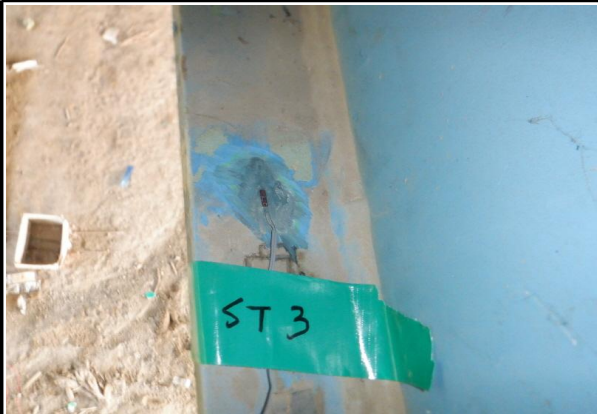
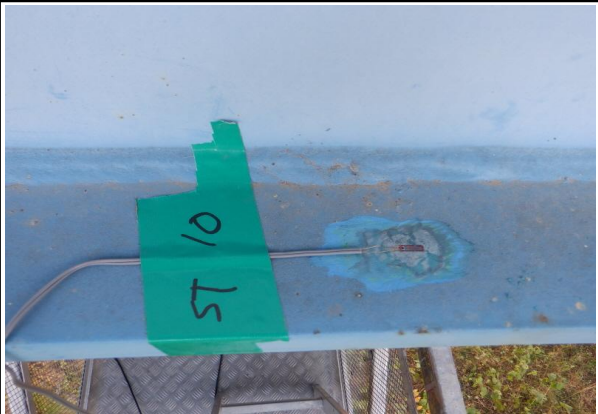
| 시설물명 | | 장암교 | |
|---|---|---|---|
| 위 치 | 재하시험 | 위 치 | 재하시험 |

| 시설물명 | | 장암교 | |
|---|---|---|---|
| 설 명 | 변형률게이지 장착전경 | 설 명 | 변형률게이지 장착전경 |

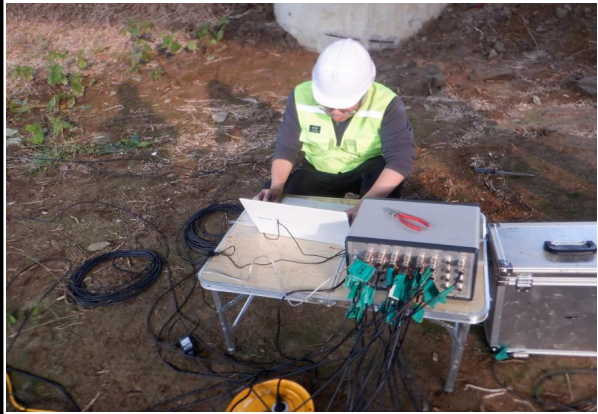
| 시설물명 | | 장암교 | |
|---|---|---|---|
| 위 치 | 재하시험 | 위 치 | 재하시험 |

| 시설물명 | | 장암교 | |
|---|---|---|---|
| 설 명 | 장비 운영현황 | 설 명 | 가속도 게이지 부착전경 |

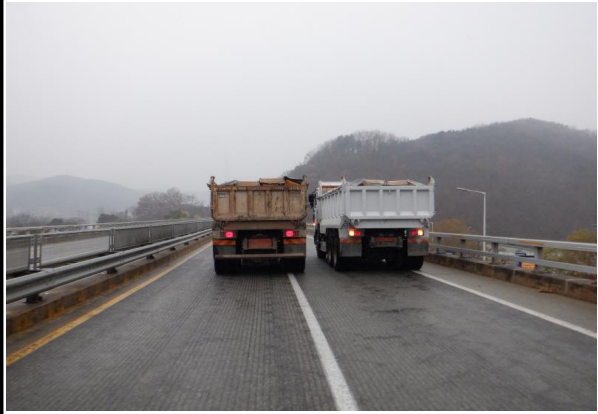
| 시설물명 | | 장암교 | |
|---|---|---|---|
| 설 명 | 시험 차량(정적재하) | 설 명 | 시험 차량(동적재하) |
