# 정밀안전점검 결과 요약문

# 과업수행요약문

# 1. 미시령터널(상행선)

## 2. 미시령터널(하행선)

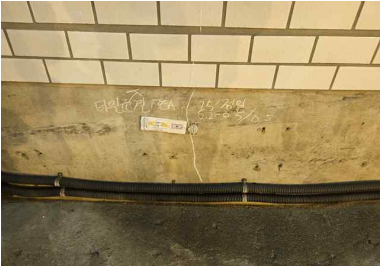
| 구 분 | 현 황 | 관리방안 | 관련사진 |
|---|---|---|---|
| 라이닝 | <ul style="list-style-type: none"> <li>■ 균열, 재균열 (CW=0.3mm이상)</li> </ul> | <ul style="list-style-type: none"> <li>■ 정기 및 차기 안전점검 시 손상수량 증가, 손상부 확대여부 확인 <ul style="list-style-type: none"> <li>- 손상 확대에 따라 보수시기 결정</li> <li>- 보수 시 품질 및 시공관리</li> <li>- 보수 후 재손상 발생여부 확인</li> </ul> </li> </ul> | |

| 구 분 | 손상내용 | 보수방안 | 손상물량 | 보수물량 | 단위 | 단가<br>(천원) | 개략공사비<br>(천원) | 우선<br>순위 |
|---|---|---|---|---|---|---|---|---|
| | 균열 보수부 재균열(0.3mm이상) | 주입보수 | 10.50 | 15.75 | m | 103 | 1,622 | 1순위 |
| | 철근노출 | 단면보수(방청) | 0.54 | 0.81 | m <sup>2</sup> | 1,336 | 1,082 | 1순위 |

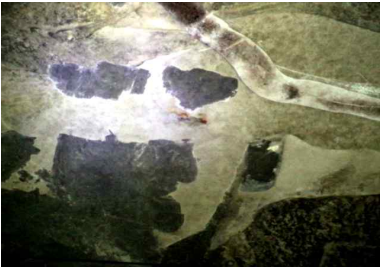
| 구 분 | 현 황 | 관리방안 | 관련사진 |
|---|---|---|---|
| | <ul style="list-style-type: none"> <li>■ 철근노출</li> </ul> | <ul style="list-style-type: none"> <li>■ 정기 및 차기 안전점검 시 손상수량 증가, 손상부 확대여부 확인 <ul style="list-style-type: none"> <li>- 보수 시 품질 및 시공관리</li> <li>- 보수 후 재손상 발생여부 확인</li> </ul> </li> </ul> | |

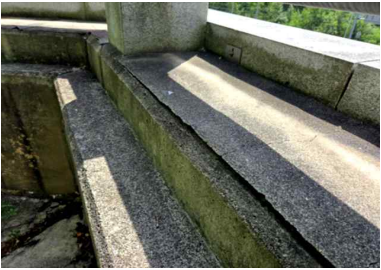
| 구 분 | 현 황 | 관리방안 | 관련사진 |
|---|---|---|---|
| 갯문 | <ul style="list-style-type: none"> <li>■ 상부 배수로 마감물탈 들뜸, 이격 및 단차</li> </ul> | <ul style="list-style-type: none"> <li>■ 정기 및 차기 안전점검 시 손상수량 증가, 손상부 확대여부 확인 <ul style="list-style-type: none"> <li>- 손상 확대에 따라 보수시기 결정</li> <li>- 보수 후 재손상 발생여부 확인</li> </ul> </li> </ul> | |

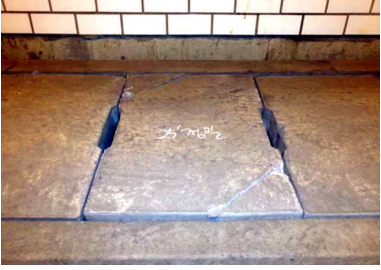
| 구 분 | 현 황 | 관리방안 | 관련사진 |
|---|---|---|---|
| 공동구 | <ul style="list-style-type: none"> <li>■ 파손, 덮개 파손</li> </ul> | <ul style="list-style-type: none"> <li>■ 정기 및 차기 안전점검 시 손상수량 증가, 손상부 확대여부 확인 <ul style="list-style-type: none"> <li>- 보수 후 재손상 발생여부 확인</li> </ul> </li> </ul> | |

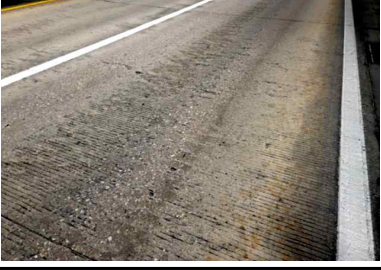
| 구 분 | 현 황 | 관리방안 | 관련사진 |
|---|---|---|---|
| 포장부 | <ul style="list-style-type: none"> <li>■ 포장 마모, 파손</li> </ul> | <ul style="list-style-type: none"> <li>■ 정기 및 차기 안전점검 시 손상수량 증가, 손상부 확대여부 확인 <ul style="list-style-type: none"> <li>- 손상 확대에 따라 보수시기 결정</li> </ul> </li> </ul> | |

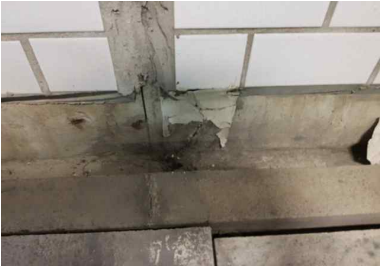
| 구 분 | 현 황 | 관리방안 | 관련사진 |
|---|---|---|---|
| 라이닝 | <ul style="list-style-type: none"> <li>■ 균열(CW=0.3mm이상)</li> </ul> | <ul style="list-style-type: none"> <li>■ 정기 및 차기 안전점검 시 손상수량 증가, 손상부 확대여부 확인 <ul style="list-style-type: none"> <li>- 손상 확대에 따라 보수시기 결정</li> <li>- 보수 시 품질 및 시공관리</li> <li>- 보수 후 재손상 발생여부 확인</li> </ul> </li> </ul> | |

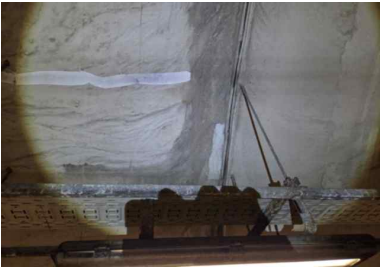
| 구 분 | 현 황 | 관리방안 | 관련사진 |
|---|---|---|---|
| | <ul style="list-style-type: none"> <li>■ 들뜸 및 박락</li> </ul> | <ul style="list-style-type: none"> <li>■ 정기 및 차기 안전점검 시 손상수량 증가, 손상부 확대여부 확인 <ul style="list-style-type: none"> <li>- 손상 확대에 따라 보수시기 결정</li> <li>- 보수 시 품질 및 시공관리</li> <li>- 보수 후 재손상 발생여부 확인</li> </ul> </li> </ul> | |

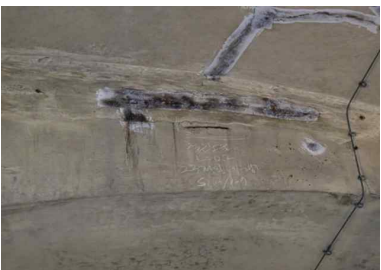
| 구 분 | 현 황 | 관리방안 | 관련사진 |
|---|---|---|---|
| | <ul style="list-style-type: none"> <li>■ 철근노출</li> </ul> | <ul style="list-style-type: none"> <li>■ 정기 및 차기 안전점검 시 손상수량 증가, 손상부 확대여부 확인 <ul style="list-style-type: none"> <li>- 손상 확대에 따라 보수시기 결정</li> <li>- 보수 시 품질 및 시공관리</li> <li>- 보수 후 재손상 발생여부 확인</li> </ul> </li> </ul> | |

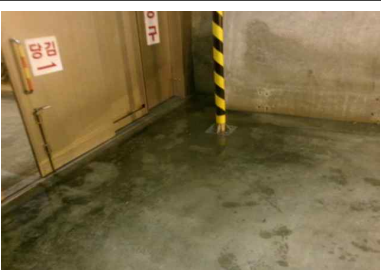
| 구 분 | 현 황 | 관리방안 | 관련사진 |
|---|---|---|---|
| 피난<br>연락갱 | <ul style="list-style-type: none"> <li>■ 채수</li> </ul> | <ul style="list-style-type: none"> <li>■ 정기 및 차기 안전점검 시 손상수량 증가, 손상부 확대여부 확인 <ul style="list-style-type: none"> <li>- 손상 확대에 따라 보수시기 결정</li> <li>- 보수 후 재손상 발생여부 확인</li> </ul> </li> </ul> | |

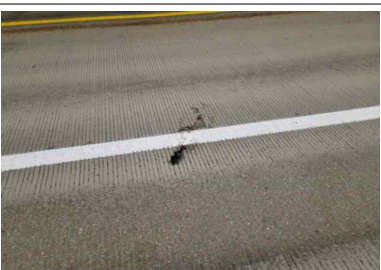
| 구 분 | 현 황 | 관리방안 | 관련사진 |
|---|---|---|---|
| 포장부 | <ul style="list-style-type: none"> <li>■ 포장 마모, 파손, 철근노출</li> </ul> | <ul style="list-style-type: none"> <li>■ 정기 및 차기 안전점검 시 손상수량 증가, 손상부 확대여부 확인 <ul style="list-style-type: none"> <li>- 손상 확대에 따라 보수시기 결정</li> <li>- 보수 후 재손상 발생여부 확인</li> </ul> </li> </ul> | |
