## 2. 미시령터널(하행선) 사진첩

# < 사진목록 >

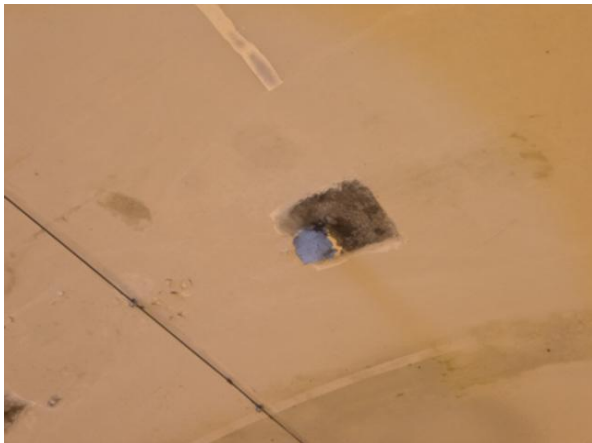
| 현 황 | ■ S5 천장부 도장박락 | 현 황 | ■ S29 천장부 단차 |
| 원 인 | ■ 공용기간증가, 외기노출 등 | 원 인 | ■ 시공미흡 등 |

| 대 책 | ■ 표면처리 | 대 책 | ■ 주의관찰 |

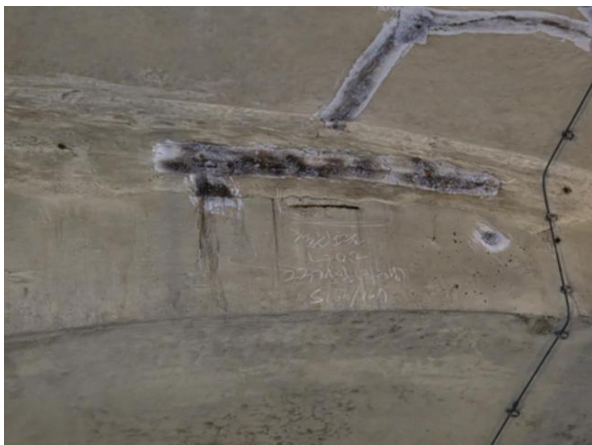
| 현 황 | ■ S166 천장부 철근노출 | 현 황 | ■ S217 천장부 균열(0.3mm미만) |
| 원 인 | ■ 피복부족 등 | 원 인 | ■ 온도변화, 건조수축 등 |

| 대 책 | ■ 단면보수(방청) | 대 책 | ■ 표면처리 |

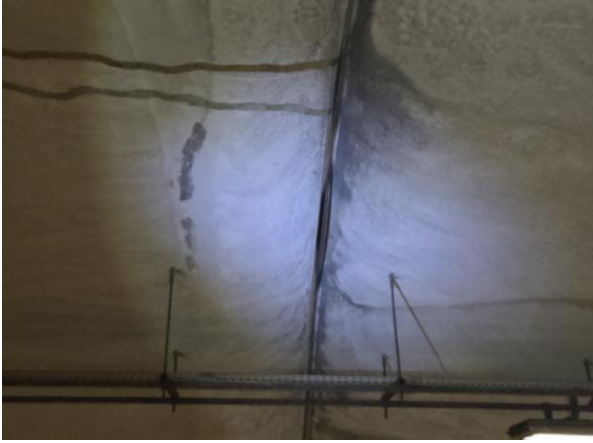
| 현 황 | ■ S239 천장부 필터재이완 | | | | | | | | | | | | |
| 원 인 | ■ 장기공용, 신축거동 등 | | | | | | | | | | | | |

| 대 책 | ■ 필터재보수 | | | | | | | | | | | | |

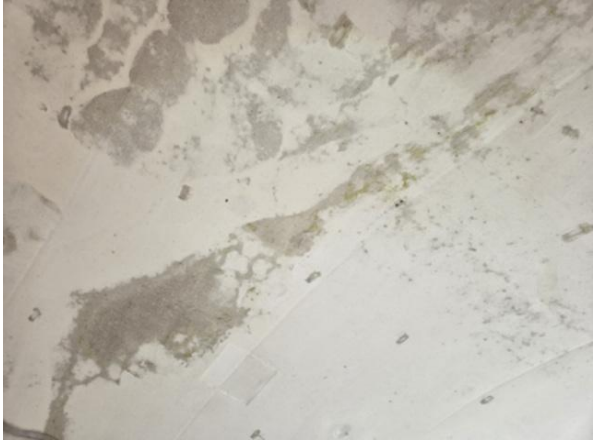
| 현 황 | ■ S358 천장부 망상균열 | | | | | | | | | | | | |
| 원 인 | ■ 거푸집 조기탈거, 건조수축 등 | | | | | | | | | | | | |

| 대 책 | ■ 표면처리 | | | | | | | | | | | | |

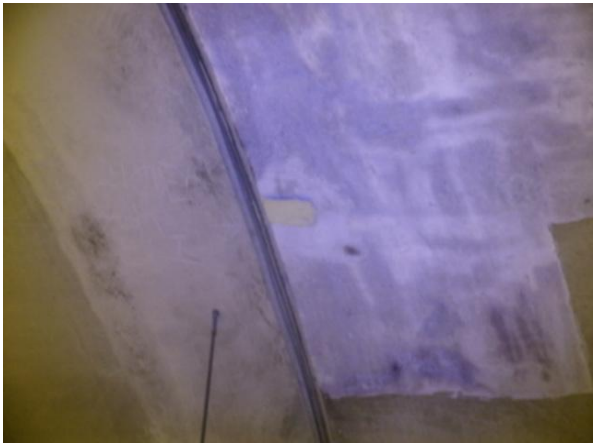
| 현 황 | ■ S360 천장부 도장박리 | | | | | | | | | | | | |
| 원 인 | ■ 외기노출, 장기공용 등 | | | | | | | | | | | | |

| 대 책 | ■ 표면처리 | | | | | | | | | | | | |

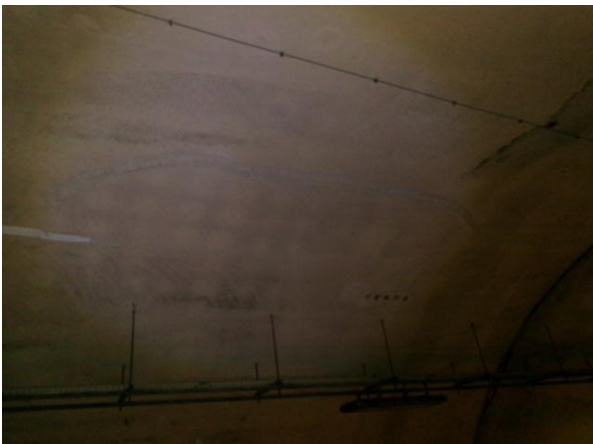
| 현 황 | ■ S177 천장부 균열(0.3mm이상) 보수됨 | | | | | | | | | | | | |

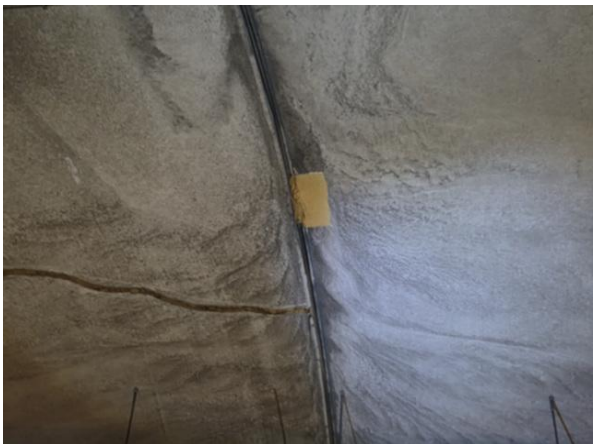
| 현 황 | ■ S334 천장부 박락 보수됨 | | | | | | | | | | | | |

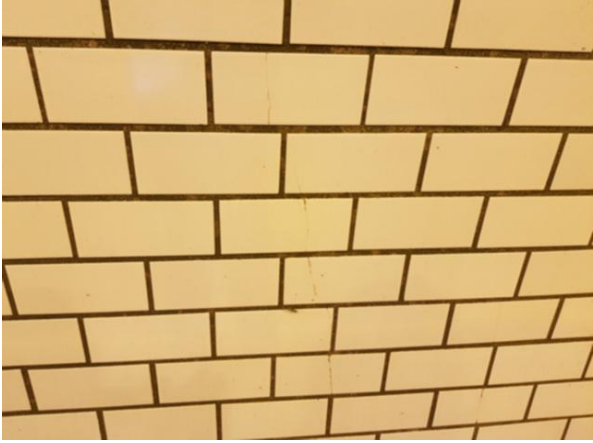
| 현 황 | ■ S005 측벽부 타일 균열 | 현 황 | ■ S27 측벽부 굽힘 |
| 원 인 | ■ 장기공용, 중차량반복통행 등 | 원 인 | ■ 외부충격 등 |

| 대 책 | ■ 정비 | 대 책 | ■ 단면보수 |

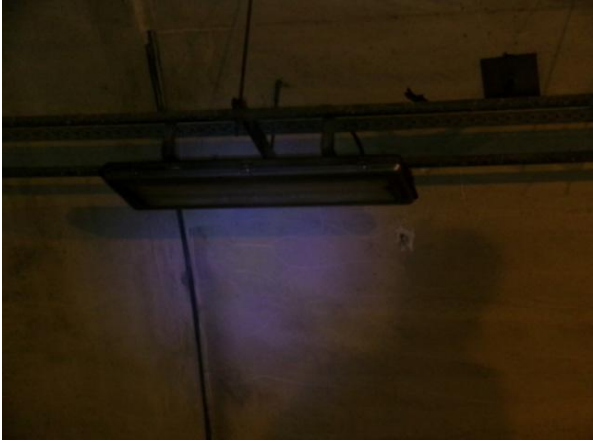
| 현 황 | ■ S167 측벽부 망상균열 | | | | | | | | | | | | |
| 원 인 | ■ 건조수축, 신축작용 등 | | | | | | | | | | | | |

| 대 책 | ■ 표면처리 | | | | | | | | | | | | |

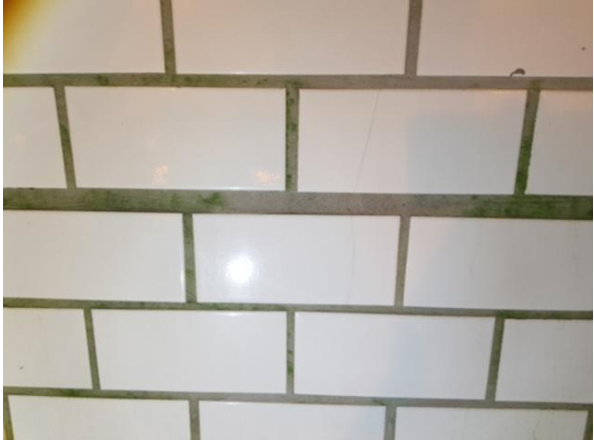
| 현 황 | ■ S218 측벽부 타일균열 | | | | | | | | | | | | |
| 원 인 | ■ 장기공용, 지속적인 진동 등 | | | | | | | | | | | | |

| 대 책 | ■ 정비 | | | | | | | | | | | | |

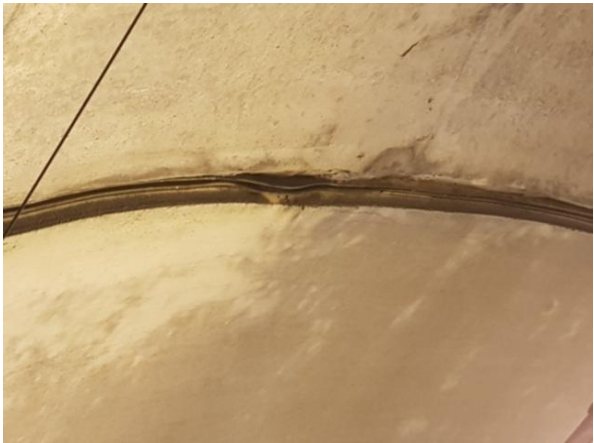
| 현 황 | ■ S337 측벽부 철근노출 | | | | | | | | | | | | |
| 원 인 | ■ 피복부족 등 | | | | | | | | | | | | |

| 대 책 | ■ 단면보수(방청) | | | | | | | | | | | | |

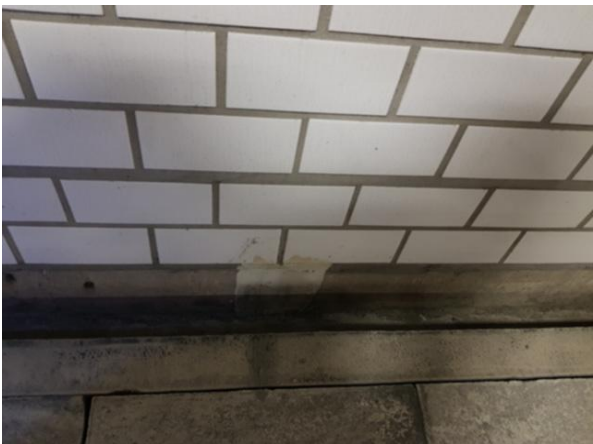
| 현 황 | ■ S158 측벽부 균열(0.3mm이상) 보수됨 | | | | | | | | | | | | |

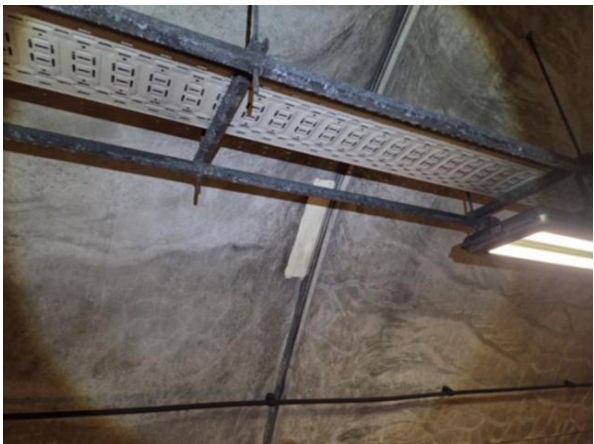
| 현 황 | ■ S324 측벽부 박락 보수됨 | | | | | | | | | | | | |

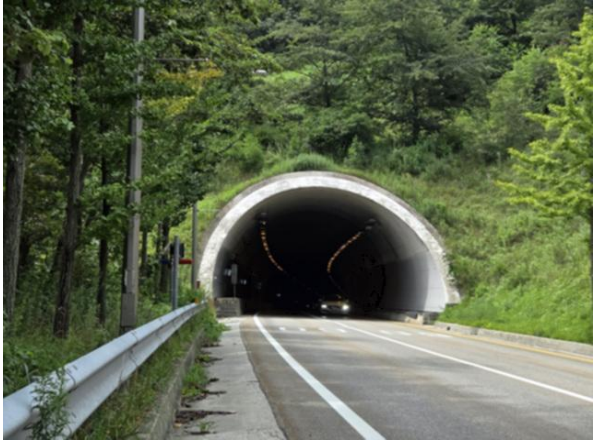
| 현 황 | ■ 시점부 배수로 이격 및 단차 | 현 황 | ■ 종점부 상대현황 |
| 원 인 | ■ 우천시 전단응력 증가, 시공미흡 등 | 원 인 | ■ - |

| 대 책 | ■ 주의관찰 | 대 책 | ■ - |

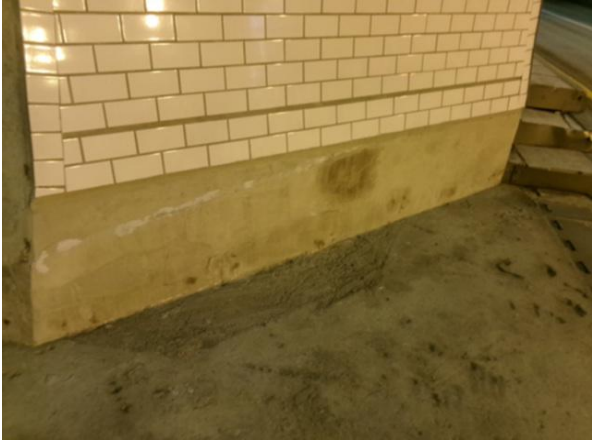
| 현 황 | ■ S168 피난연락갱 박락 | 현 황 | ■ S168 피난연락갱 균열(0.3mm이상) |
| 원 인 | ■ 다짐미흡, 동결융해 반복 등 | 원 인 | ■ 건조수축, 온도변화 등 |

| 대 책 | ■ 단면보수 | 대 책 | ■ 주입보수 |

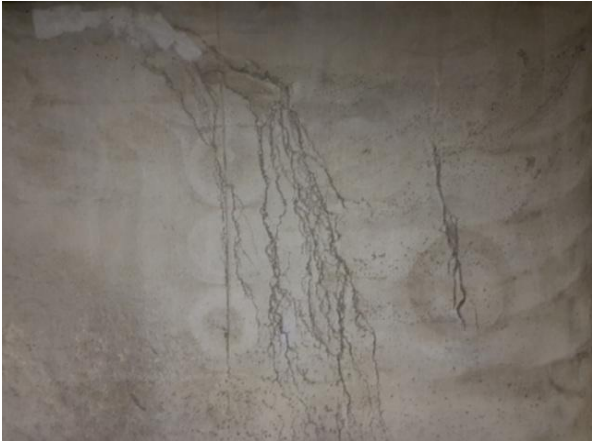
| 현 황 | ■ S337 피난연락갱 재료분리 | 현 황 | ■ S29 피난연락갱 재균열 보수됨 |
| 원 인 | ■ 다짐불량, 품질관리 미흡 등 | 원 인 | ■ - |

| 대 책 | ■ 단면보수 | 대 책 | ■ 상태양호 |

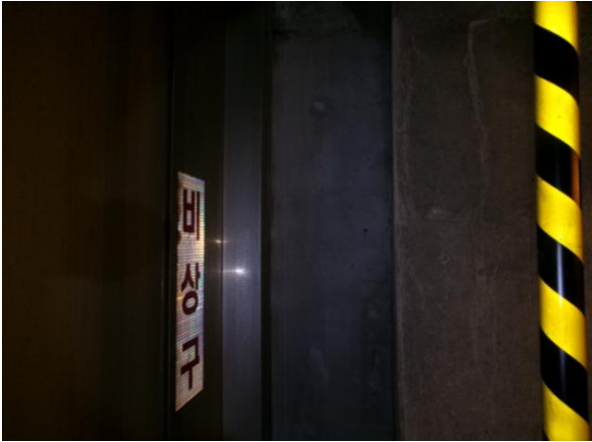
| 현 황 | ■ S56 피난연락갱 망상균열 보수됨 | 현 황 | ■ S217 피난연락갱 철근노출 보수됨 |

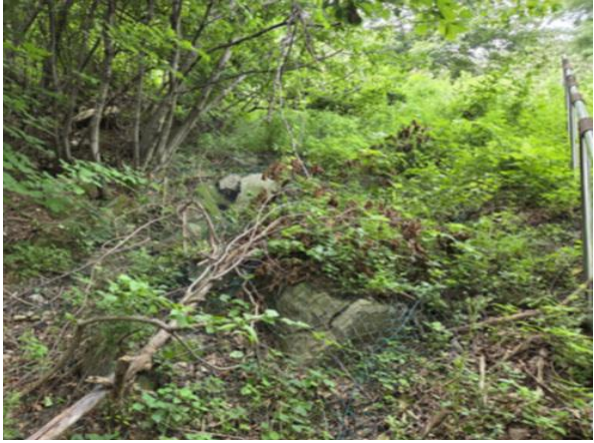
| 현 황 | ■ 시점부 하천주변 석축침하 | | | | | | | | | | | | |
| 원 인 | ■ 자연환경 등 | | | | | | | | | | | | |

| 대 책 | ■ 주의관찰 | | | | | | | | | | | | |

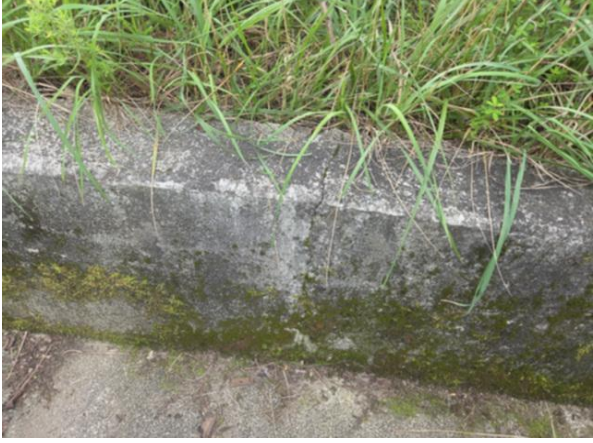
| 현 황 | ■ 종점부 배수로 균열(0.3mm이상) | | | | | | | | | | | | |
| 원 인 | ■ 온도변화 건조수축 등 | | | | | | | | | | | | |

| 대 책 | ■ 주입보수 | | | | | | | | | | | | |

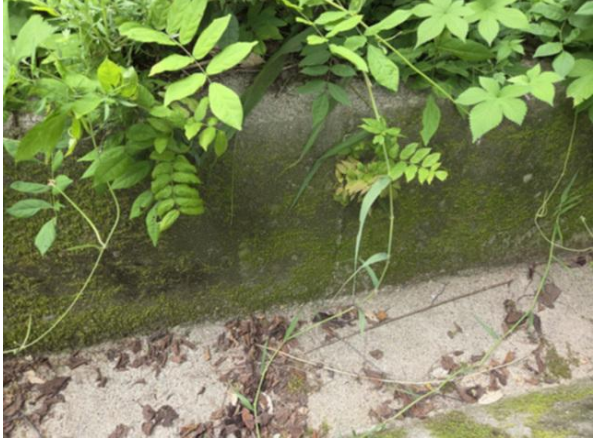
| 현 황 | ■ 종점부 배수로 균열(0.3mm이상) | | | | | | | | | | | | |
| 원 인 | ■ 온도변화 건조수축 등 | | | | | | | | | | | | |

| 대 책 | ■ 주입보수 | | | | | | | | | | | | |

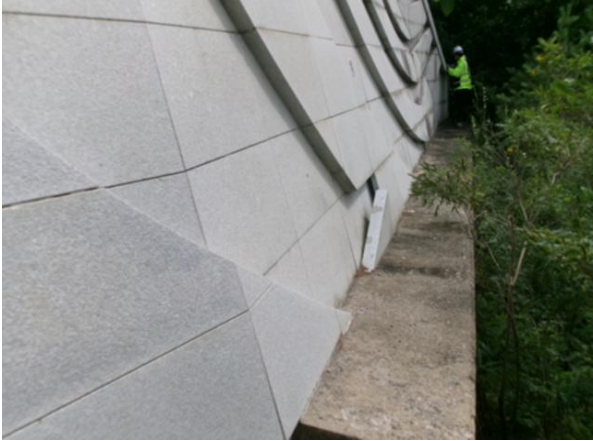
| 현 황 | ■ 시점부 우측옹벽 마감재탈락 | 현 황 | ■ 시점부 옹벽 배수로균열 |
| 원 인 | ■ 장기공용 등 | 원 인 | ■ 건조수축, 온도변화 등 |

| 대 책 | ■ 주의관찰 | 대 책 | ■ 주입보수 |

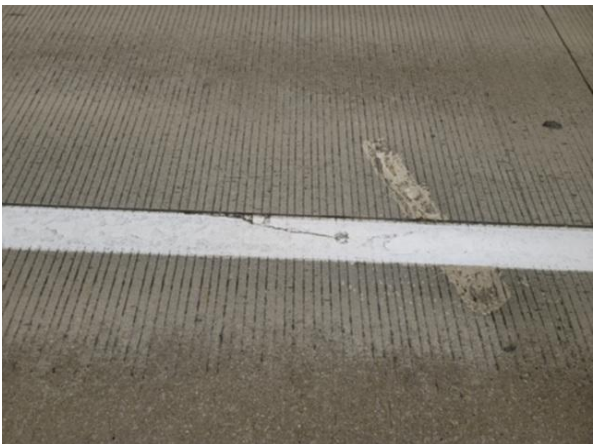
| 현황 | ■ S92 포장 균열 | | | | | | | | | | | | |
| 원인 | ■ 건조수축, 차량의 반복통행 등 | | | | | | | | | | | | |

| 대책 | ■ 주입보수 | | | | | | | | | | | | |

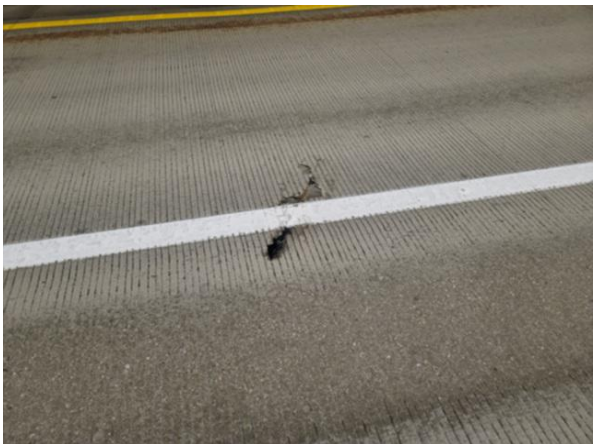
| 현황 | ■ S126 포장 파손 및 철근노출 | | | | | | | | | | | | |
| 원인 | ■ 외부충격, 중차량 반복통행 등 | | | | | | | | | | | | |

| 대책 | ■ 단면보수(방청) | | | | | | | | | | | | |

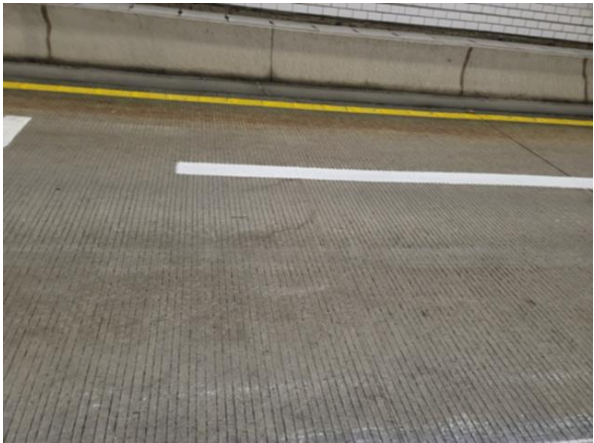
| 현 황 | ■ S302 포장 망상균열 | | | | | | | | | | | | |
| 원 인 | ■ 중차량 반복통행, 건조수축 등 | | | | | | | | | | | | |

| 대 책 | ■ 주의관찰 | | | | | | | | | | | | |

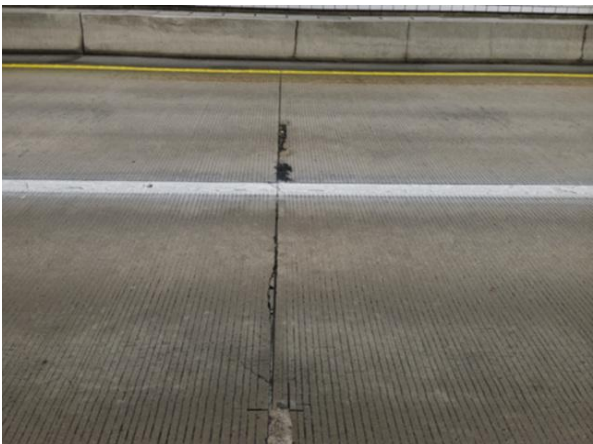
| 현 황 | ■ S326 포장 파손 | | | | | | | | | | | | |
| 원 인 | ■ 외부충격, 신축작용 등 | | | | | | | | | | | | |

| 대 책 | ■ 단면보수 | | | | | | | | | | | | |

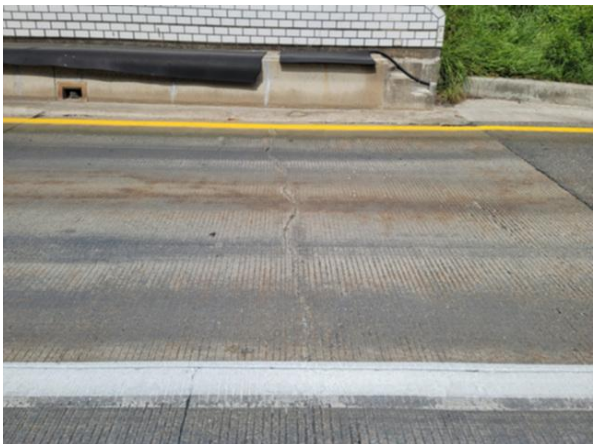
| 현 황 | ■ S360 포장 재균열 | | | | | | | | | | | | |
| 원 인 | ■ 건조수축, 온도변화, 중차량 반복통행 등 | | | | | | | | | | | | |

| 대 책 | ■ 주입보수 | | | | | | | | | | | | |
