## 제30장 상주절토30

## 30.1 대상 시설물 현황

본 시설물은 경상북도 구미시 장천면 오로리(상주영천고속도로 38.525~38.685km)에 위치한 사면으로서 총 연장 160.0m, 높이 41.0m의 절토사면으로 시공되어 있다.

## 2025년 2종성능평가

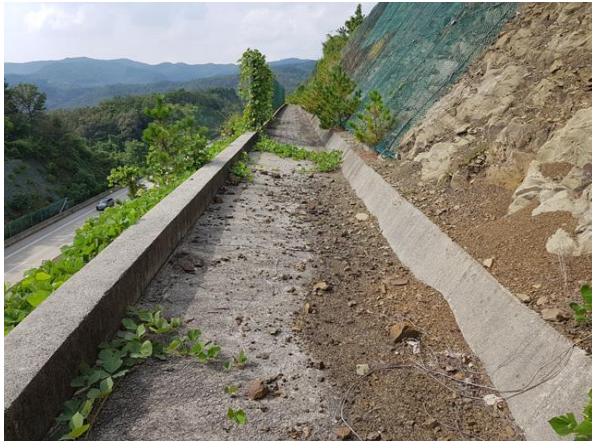
소단배수로 전경

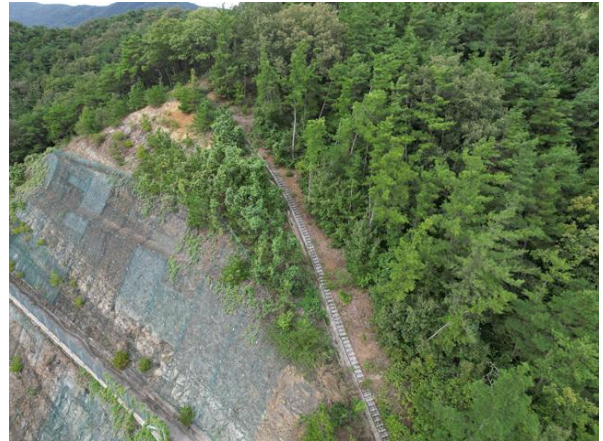
상부자연사면 전경

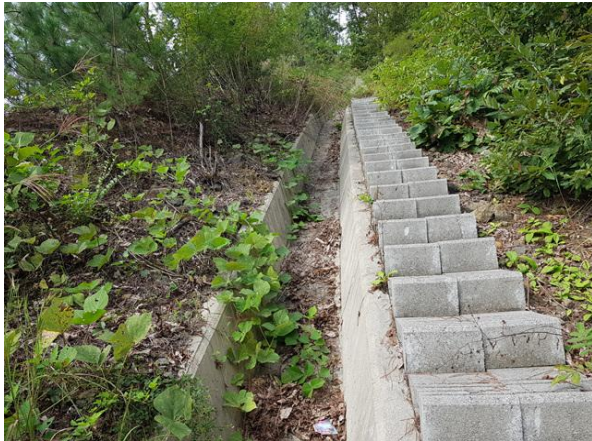
점검계단, 산마루측구 전경

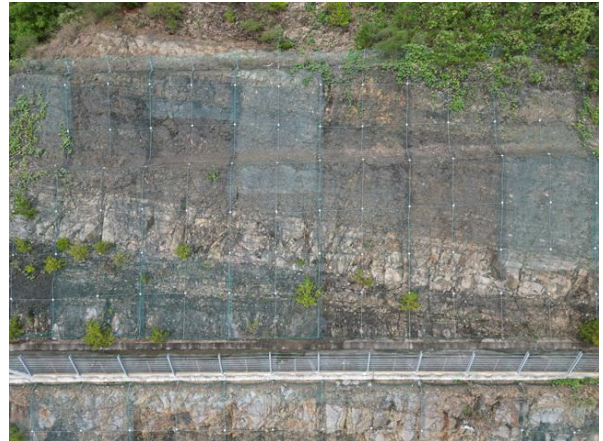
낙석방지망 전경

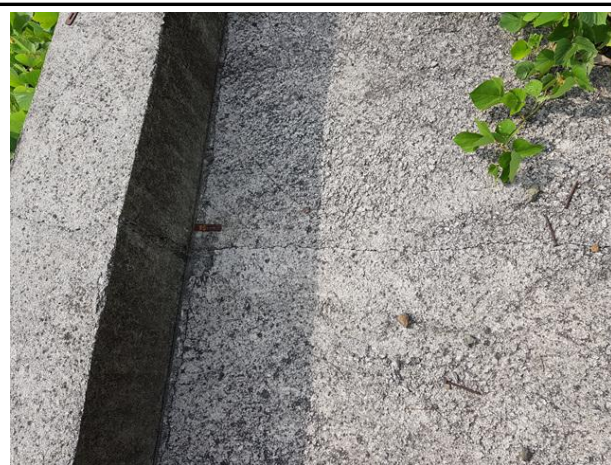
사면내 배수시설은 소단배수로, 산마루측구가 시공되어 있으며, 조사결과 소단배수로 균열, 토사 및 낙석적치, 산마루측구 균열, 재료분리가 일부 발생한 것으로 조사되었다.

| 구 분 | | 손상 내용 | 단위 | 손상수량<br>(개소 / 수량) | 손상 원인 | 비 고 |
|---|---|---|---|---|---|---|
| 배수 조건 | 소단배수로 | 균열 | m | 3 / 6.0 | 건조수축, 우수유입 | |

소단배수로 균열

| 구분 | 손상내용 | 보수방안 | 손상<br>물량 | 보수<br>물량 | 단<br>위 | 단가<br>(천원) | 개략공사비<br>(천원) | 우선<br>순위 |
|---|---|---|---|---|---|---|---|---|
| 배수시설 | 소단배수로 균열 | 주입보수 | 6.00 | 9.00 | m | 65 | 585 | 1 |

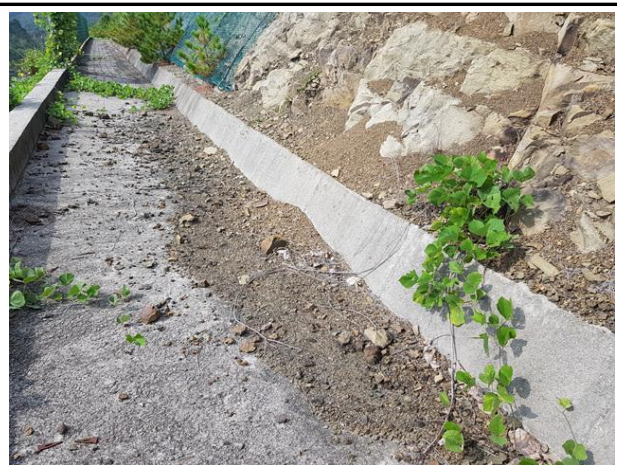
소단배수로 토사 및 낙석적치

배수시설의 균열, 점검시설의 식생은 주기적인 관찰 및 정비를 통한 유지관리가 필요하다.

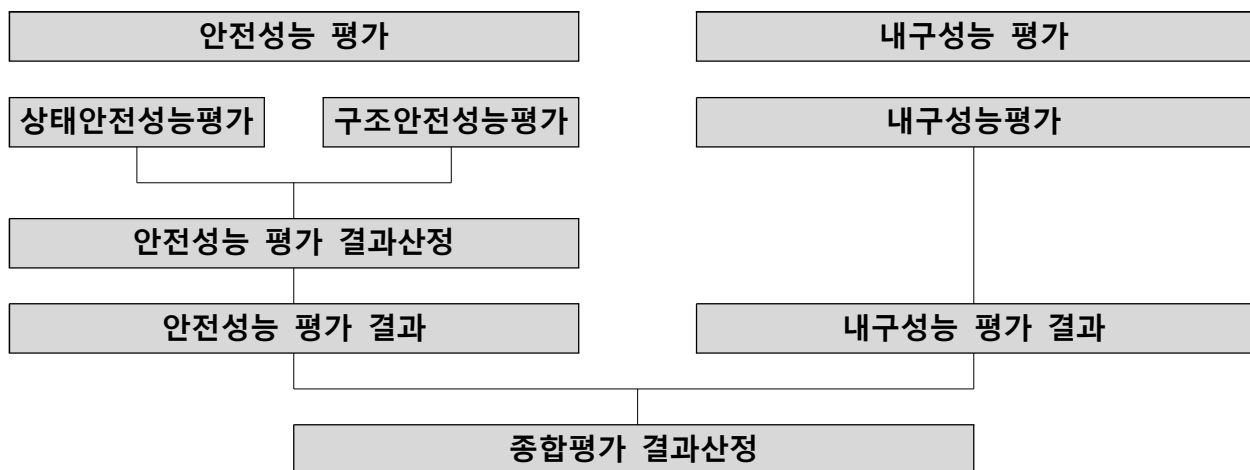
【그림 30.16】 종합평가 흐름도

종합평가의 산정방법은 안전성능 평가 결과가 가장 낮은 등급일 때는 안전성능 등급을 종합성능등급으로 선정한다. 이외의 경우에는 안전성능 평가와 내구성능 평가 각 성능항목 별로 부여된 가중치를 고려하여 최종등급을 결정한다.

- 안전성능 평가 결과가 가장 낮은 등급일 때
  - 안전성능 평가지수가 종합평가의 대표 지수로 산정
- 안전성능 평가 결과가 가장 낮은 등급이 아닐 경우
  - 안전성능과 내구성능 각 성능항목의 가중치를 고려하여 산정
