# 제 1 장 과업 개요

본 과업은 “시설물의 안전 및 유지관리에 관한 특별법” 제11조 및 동법 시행령 제8조에 의거 실시하는 안전점검으로써 대상시설물의 물리적, 기능적 결함을 발견함으로써 신속하고 적절한 하자보수 조치를 취하고 구조적 안전성 및 결함의 원인 등을 조사·측정·평가하여 향후 시설물의 유지관리 및 정기안전점검·하자보수 등 필요한 자료를 제공하는데 그 목적이 있다.

### 2.1 고모영업소 통로박스

## 2.1 고모영업소 지하통로박스

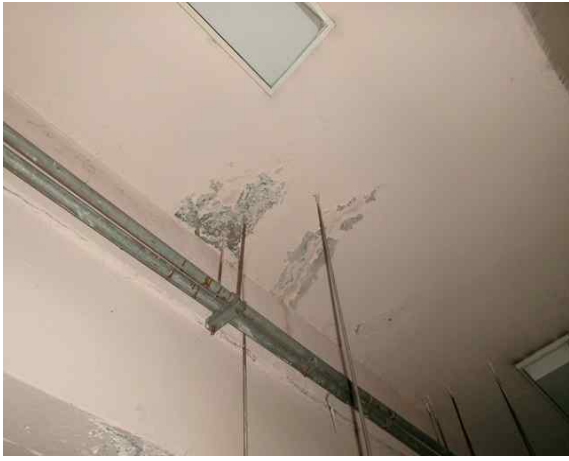
| 위 치 | 상부슬래브 | 위 치 | 상부슬래브 |

| 현 황 | 도장박리(A=1.0m×1.0m) | 현 황 | 도장박리(A=0.5m×1.0m) |

| 구 분 | | 점검 결과 | 조치 필요사항 |
|---|---|---|---|
| 기본<br>시설물 | 상부슬래브 | · 도장박리, 도장박락 | 재도장 |

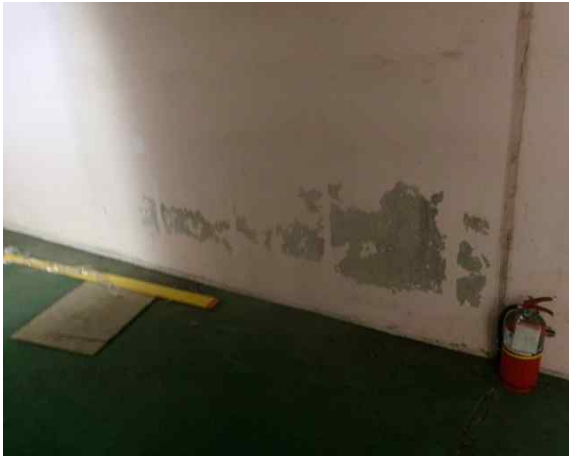
| 위 치 | 벽체 | 위 치 | 바닥 |

| 현 황 | 도장박리(A=0.8m×2.0m) | 현 황 | 도장박락(A=3.0m×3.0m) |

| 구 분 | | 점검 결과 | 조치 필요사항 |
|---|---|---|---|
| | 벽체 | · 도장박락, 도장박리 | 재도장 |

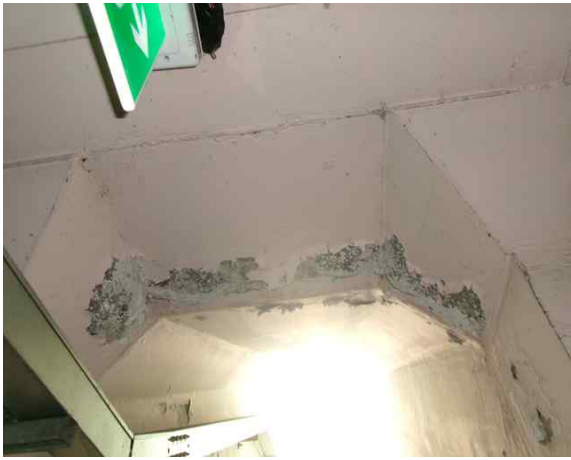
| 위 치 | 연결통로 계단 상행4 상부슬래브 | 위 치 | 연결통로 계단 상행5 계단 |

| 현 황 | 도장박락(A=1.5m×1.0m) | 현 황 | 파손(A=0.4m×0.2m) |

| 구분 | 손상 내용 | 단<br>위 | 물량 | 개소 | 보수방안 | 우선순위 |
|---|---|---|---|---|---|---|
| | 도장박락 | m <sup>2</sup> | 9.43 | 11 | 재도장 | 3순위 |

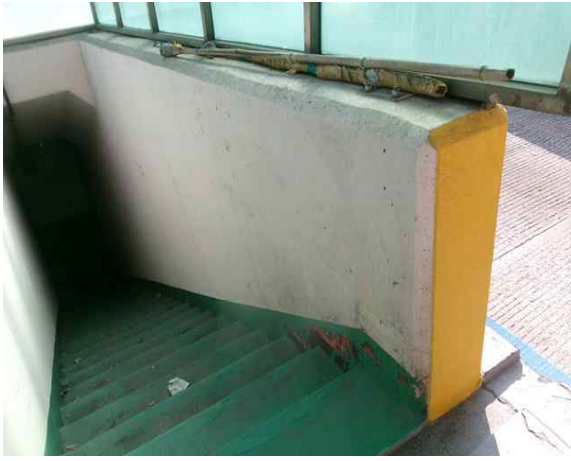
| 위 치 | 연결통로 계단 하행4 벽체 | 위 치 | 연결통로 계단 하행4 상부슬래브 |

| 현 황 | 망상균열(A=1.5m×2.0m) | 현 황 | 도장박리(A=1.2m×1.0m) |

| 구분 | 손상 내용 | 단<br>위 | 물량 | 개소 | 보수방안 | 우선순위 |
|---|---|---|---|---|---|---|
| | 망상균열 | m <sup>2</sup> | 3.00 | 1 | 표면처리 | 2순위 |

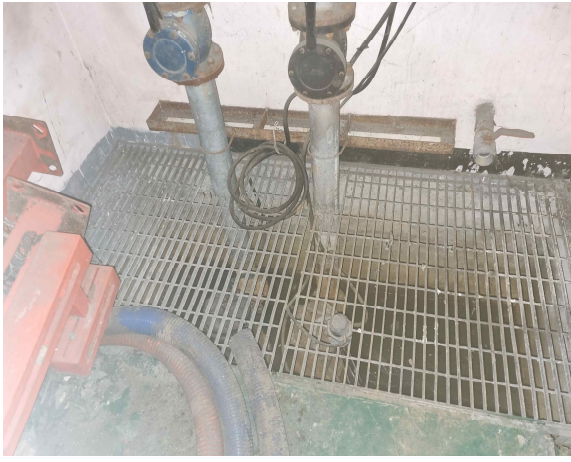
| 위 치 | 펌프실 배수상태 현황 | 위 치 | 펌프실 송수관 |

| 현 황 | 상태양호 | 현 황 | 상태양호 |
