2026년 상반기 시설물 정기  
및 정밀안전점검 기술용역

정기안전점검  
사면편

# 정기안전점검 보고서

## 사면편

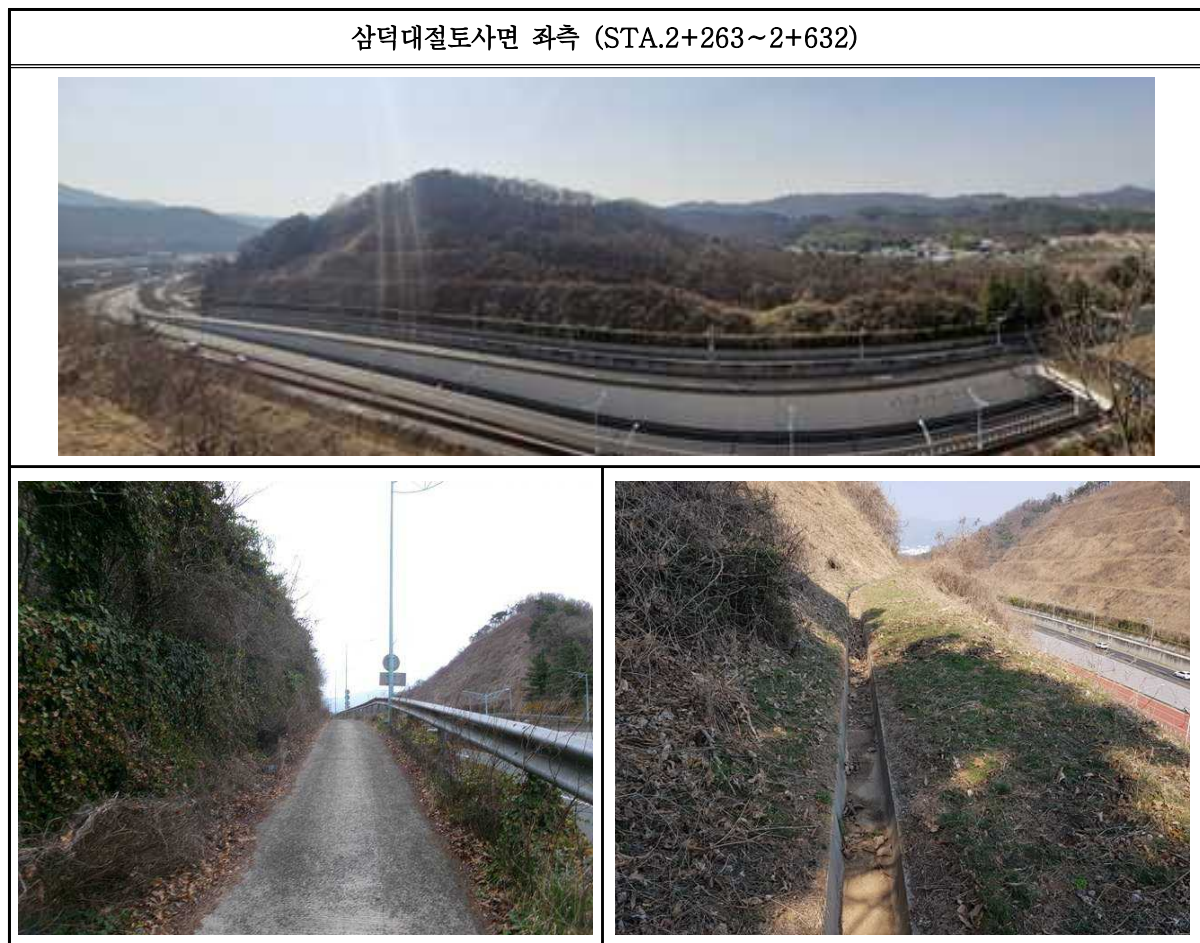
## 삼덕대절토사면 좌측 전경 및 부위별사진

| 구 분 | 점검 결과 | 보수·보강 방안 |
|---|---|---|
| 사면부 | 능형망 노출, 와이어로프 부식,<br>락볼트 부식, 표층유실 | 지속관찰 |
| 배수시설 | 배수로 토사퇴적 | 지속관찰 |

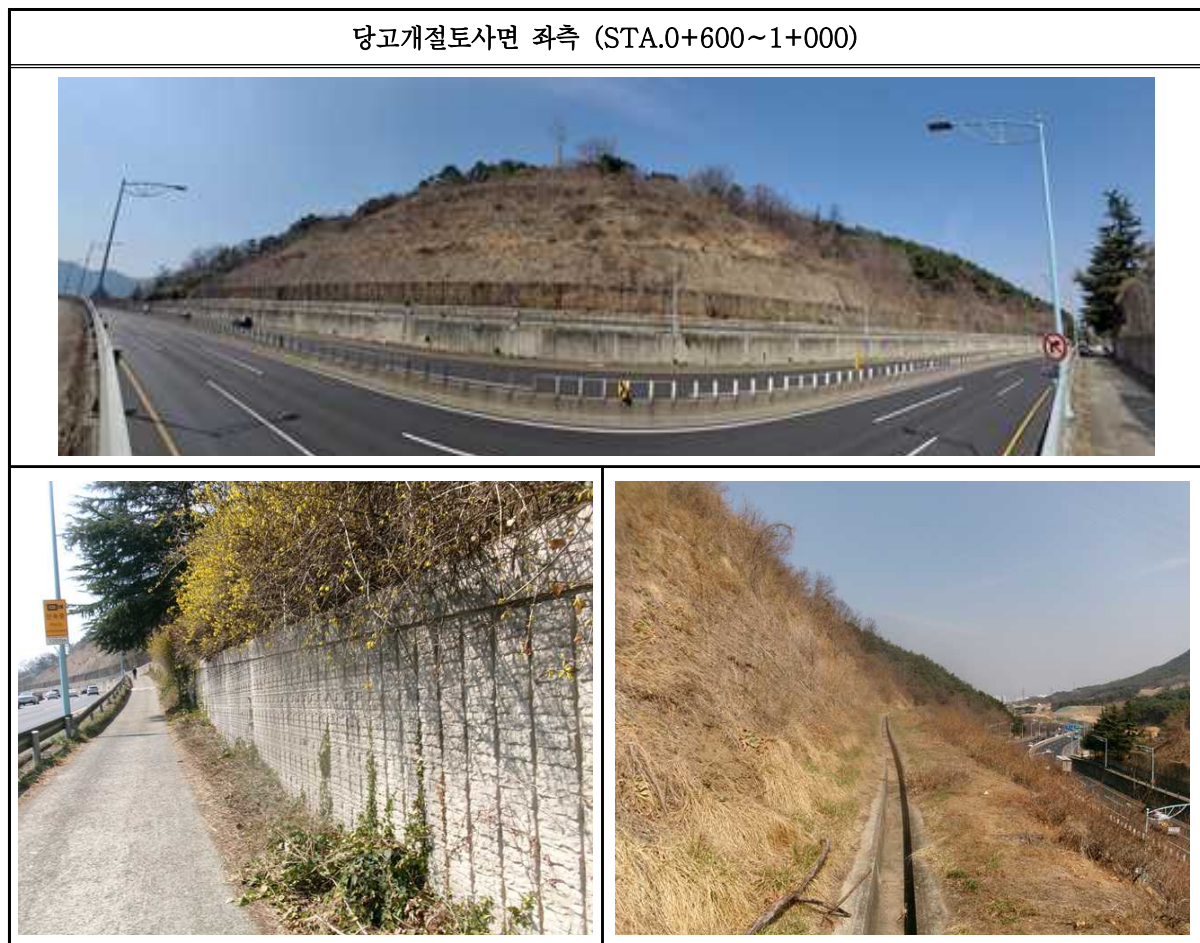
## 당고개절토사면 좌측 전경 및 부위별사진

| 구 분 | 점검 결과 | 보수·보강 방안 |
|---|---|---|
| 사면부 | 능형망 노출, 암노출<br>락볼트 부식 | 지속관찰 |
| 배수시설 | 배수로 박리 및 파손, 측구 파손 | 지속관찰 |

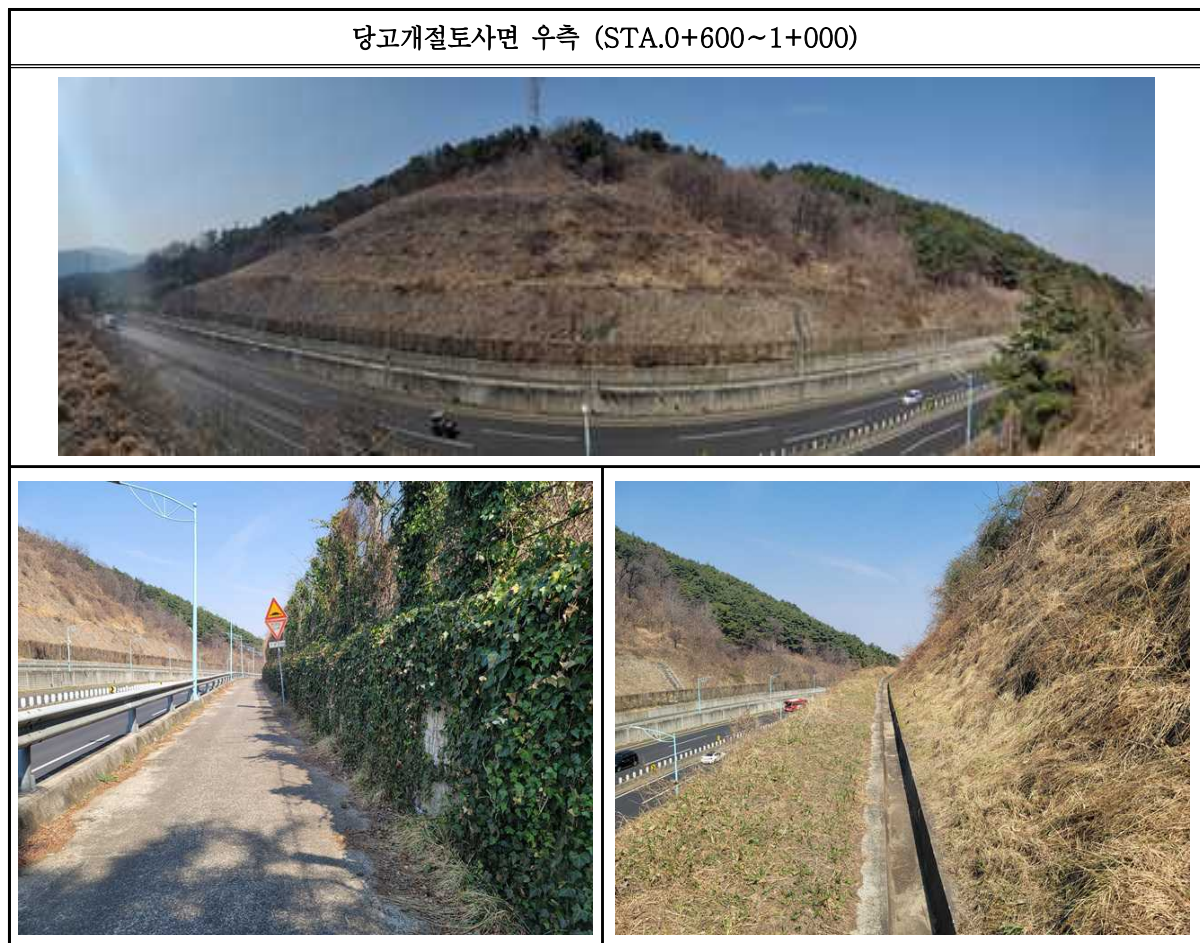
## 당고개절토사면 우측 전경 및 부위별사진

| 구 분 | 점검 결과 | 보수·보강 방안 |
|---|---|---|
| 배수시설 | 소단배수로 파손, 백태 | 지속관찰 |
