**2026년 해빙기 복정교 정기안전점검 용역**

## **[보고서]**

**2026. 03**

**(주) 명 성 엔 지 니 어 링**

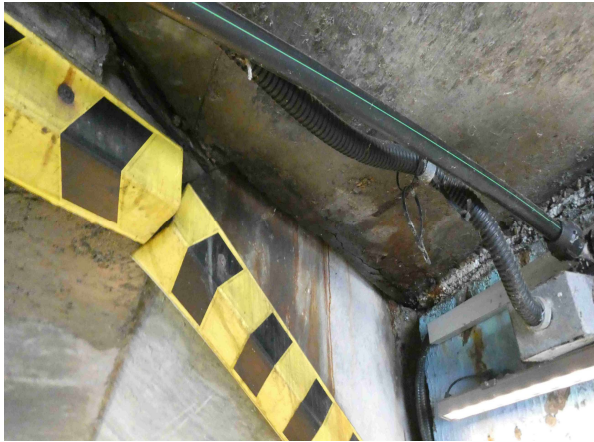
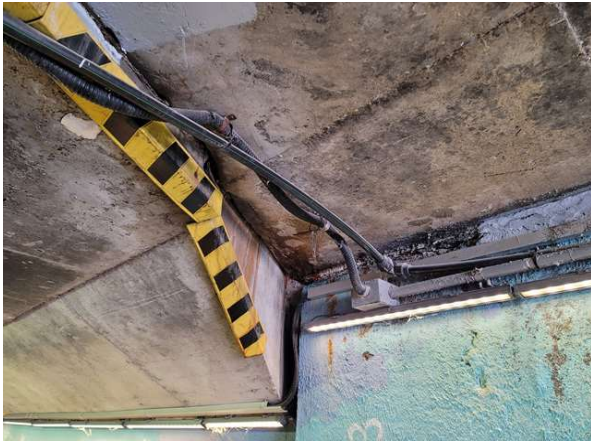
| 위 치 | S2 바닥판하면 | 진행성 유무 | - | 위 치 | S2 바닥판하면 | 진행성 유무 | X |

| 내 용 | 누수흔적 및 층분리 - 2025년 하반기 | | | 내 용 | 누수흔적 및 층분리 - 2026년 해빙기 | | |

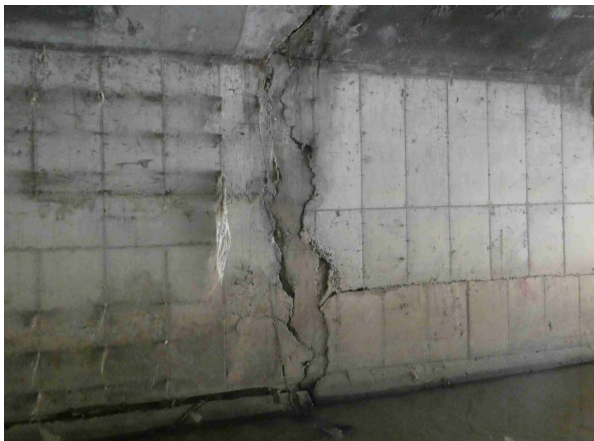
| 위 치 | A1 교대 | 진행성 유무 | - | 위 치 | A1 교대 | 진행성 유무 | X |

| 내 용 | 보수미흡 - 2025년 하반기 | | | 내 용 | 보수미흡 - 2026년 해빙기 | | |

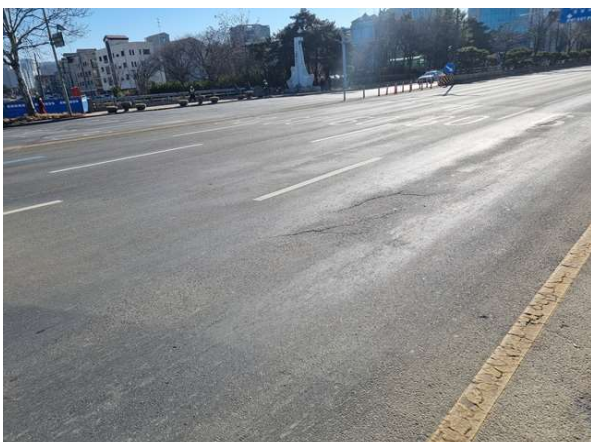
| 위 치 | S1~S2 교면포장 | 진행성 유무 | - | 위 치 | S1~S2 교면포장 | 진행성 유무 | X |

| 내 용 | 망상균열 - 2025년 하반기 | | | 내 용 | 망상균열 - 2026년 해빙기 | | |

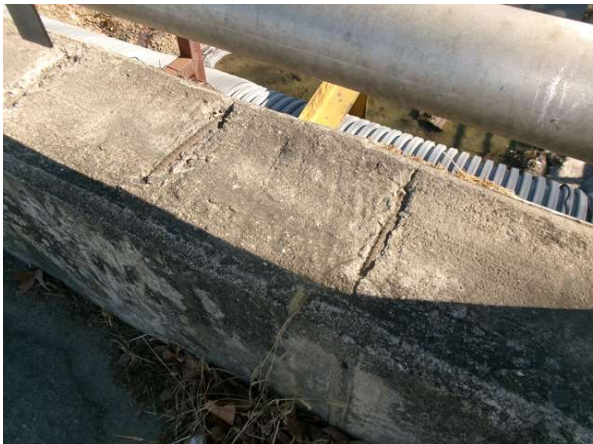
| 위 치 | S2 난간 및 연석 | 진행성 유무 | - | 위 치 | S2 난간 및 연석 | 진행성 유무 | X |

| 내 용 | 철근노출 - 2025년 하반기 | | | 내 용 | 철근노출 - 2026년 해빙기 | | |

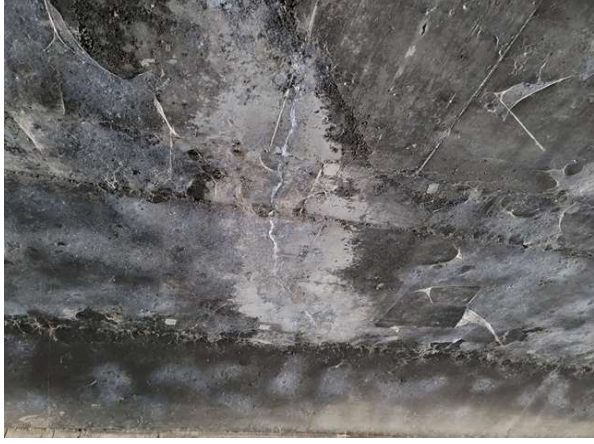
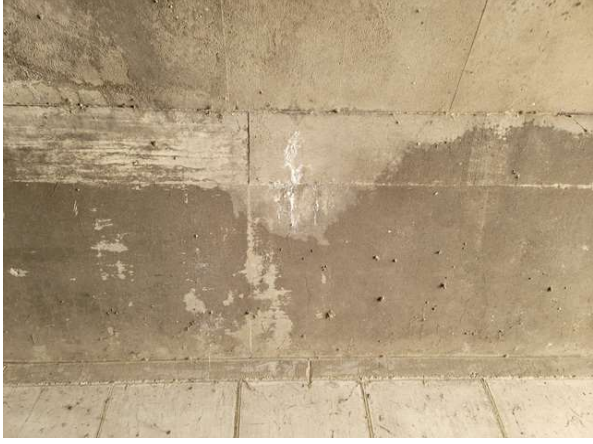
| 위 치 | S1 바닥판하면 | 진행성 유무 | - | 위 치 | S1 바닥판하면 | 진행성 유무 | - |

| 내 용 | 균열부백태(Cw=0.3mm미만) - 2026년 해빙기 | | | 내 용 | 균열부백태(Cw=0.3mm이상) - 2026년 해빙기 | | |

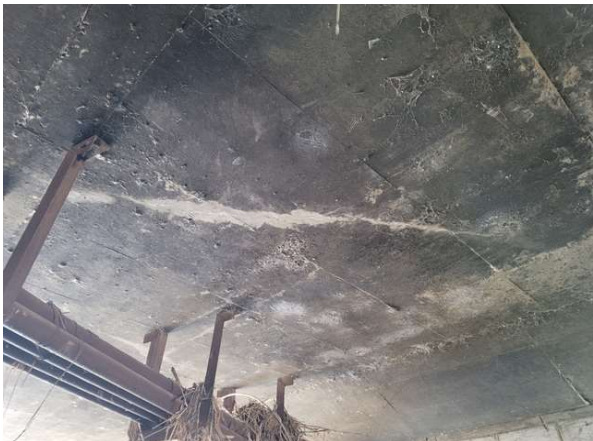
| 위 치 | S1 바닥판하면 | 진행성 유무 | - | 위 치 | S1 바닥판하면 | 진행성 유무 | - |

| 내 용 | 균열부백태(Cw=0.3mm이상) - 2026년 해빙기 | | | 내 용 | 균열부백태(Cw=0.3mm이상) - 2026년 해빙기 | | |

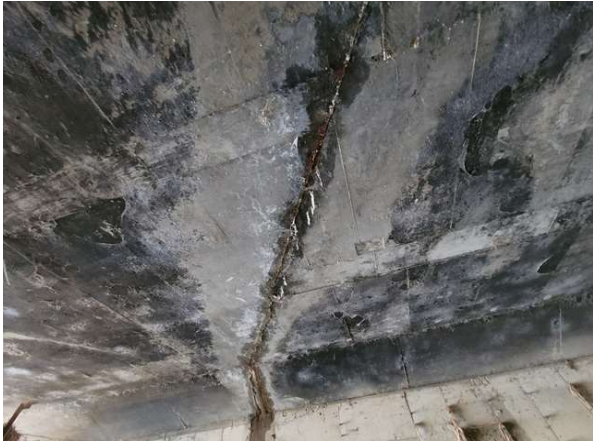
| 위 치 | S1 바닥판하면 | 진행성 유무 | - | 위 치 | S1 바닥판하면 | 진행성 유무 | - |

| 내 용 | 박리 - 2026년 해빙기 | | | 내 용 | 누수흔적 및 층분리 - 2026년 해빙기 | | |

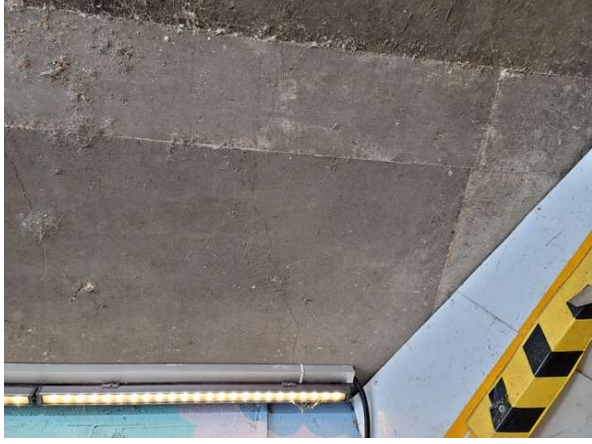
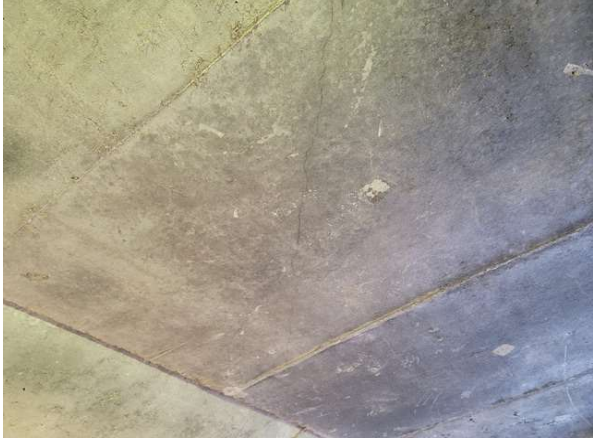
| 위 치 | S2 바닥판하면 | 진행성 유무 | - | 위 치 | S2 바닥판하면 | 진행성 유무 | - |

| 내 용 | 균열(0.3mm이상) - 2026년 해빙기 | | | 내 용 | 균열(0.3mm미만) - 2026년 해빙기 | | |

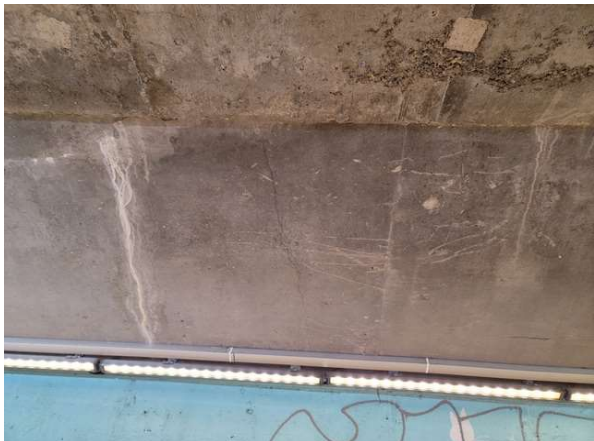
| 위 치 | S2 바닥판하면 | 진행성 유무 | - | 위 치 | S2 바닥판하면 | 진행성 유무 | - |

| 내 용 | 균열(0.3mm이상) - 2026년 해빙기 | | | 내 용 | 균열(0.3mm이상) - 2026년 해빙기 | | |

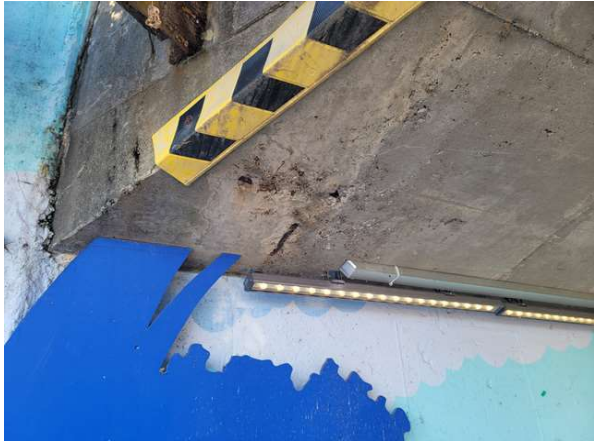
| 위 치 | S2 바닥판하면 | 진행성 유무 | - | 위 치 | A1 교대 | 진행성 유무 | - |

| 내 용 | 철근노출 - 2026년 해빙기 | | | 내 용 | 균열(0.3mm미만) - 2026년 해빙기 | | |

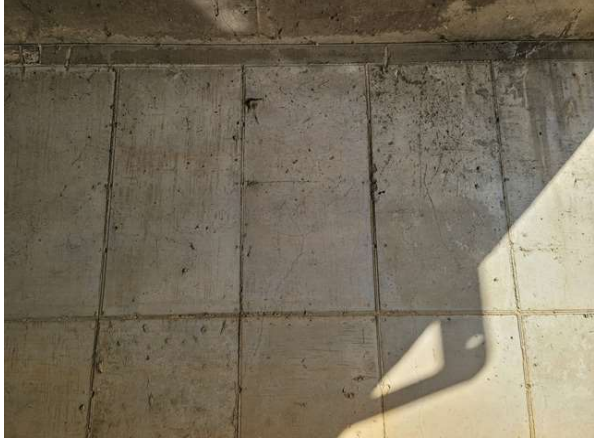
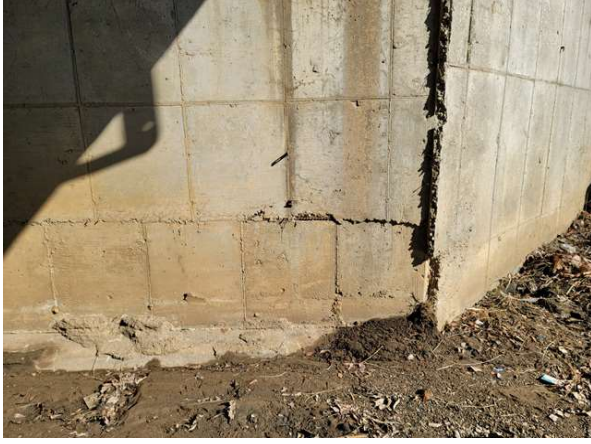
| 위 치 | A1 교대 | 진행성 유무 | - | 위 치 | A1 교대 | 진행성 유무 | - |

| 내 용 | 균열(0.3mm이상) - 2026년 해빙기 | | | 내 용 | 재료분리 - 2026년 해빙기 | | |

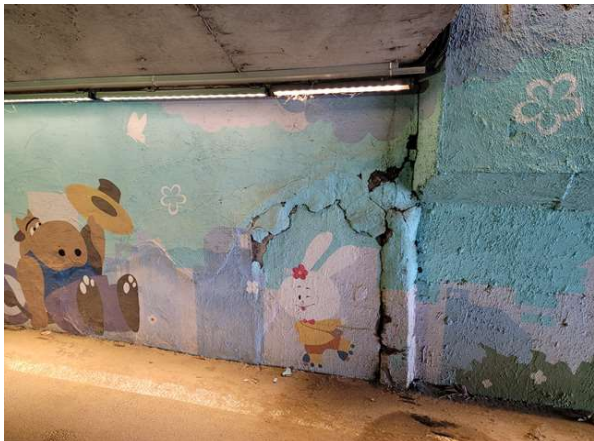
| 위 치 | A2 교대 | 진행성 유무 | - | 위 치 | P1 교각(서울측) | 진행성 유무 | - |

| 내 용 | 몰탈박락 - 2026년 해빙기 | | | 내 용 | 균열(0.3mm미만) - 2026년 해빙기 | | |

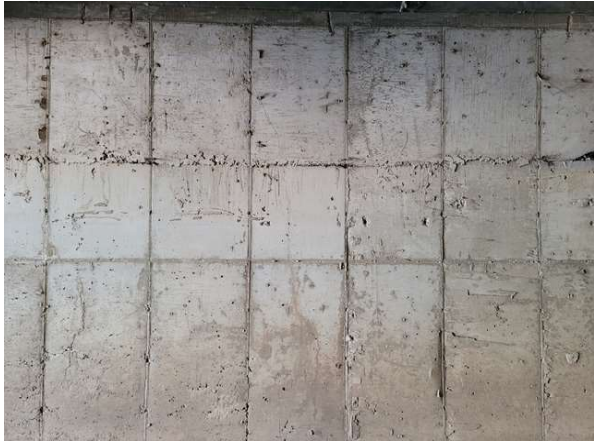
| 위 치 | P1 교각(서울측) | 진행성 유무 | - | 위 치 | P1 교각(서울측) | 진행성 유무 | - |

| 내 용 | 균열(0.3mm이상) - 2026년 해빙기 | | | 내 용 | 균열(0.3mm이상) - 2026년 해빙기 | | |

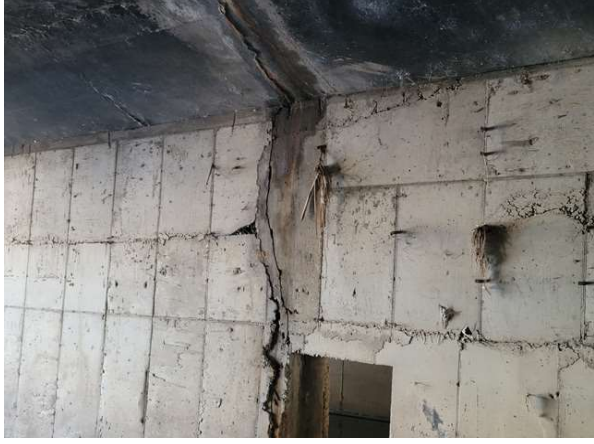
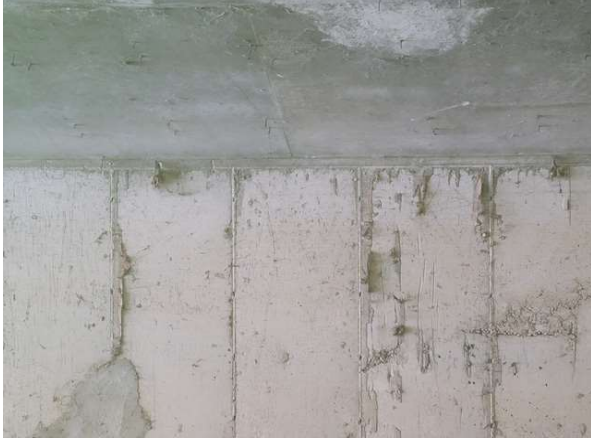
| 위 치 | P1 교각(서울측) | 진행성 유무 | - | 위 치 | P1 교각(성남측) | 진행성 유무 | - |

| 내 용 | 파손 - 2026년 해빙기 | | | 내 용 | 균열(0.3mm미만) - 2026년 해빙기 | | |

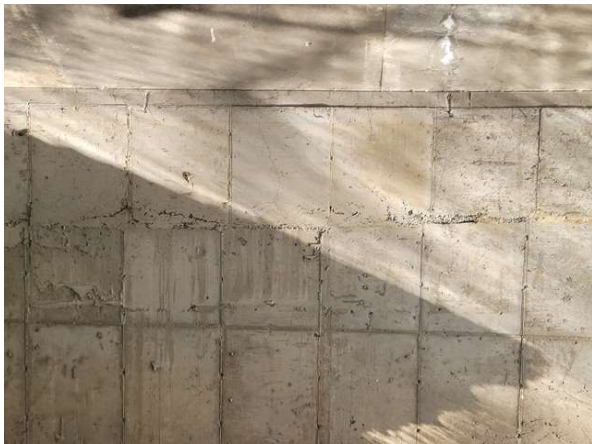
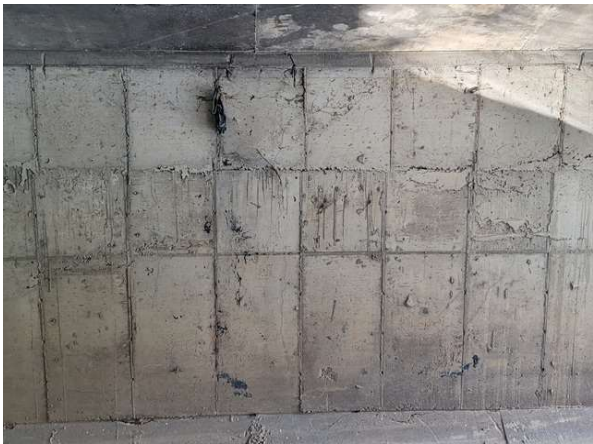
| 위 치 | P1 교각(성남측) | 진행성 유무 | - | 위 치 | P1 교각(성남측) | 진행성 유무 | - |

| 내 용 | 균열(0.3mm미만) - 2026년 해빙기 | | | 내 용 | 균열(0.3mm미만) - 2026년 해빙기 | | |

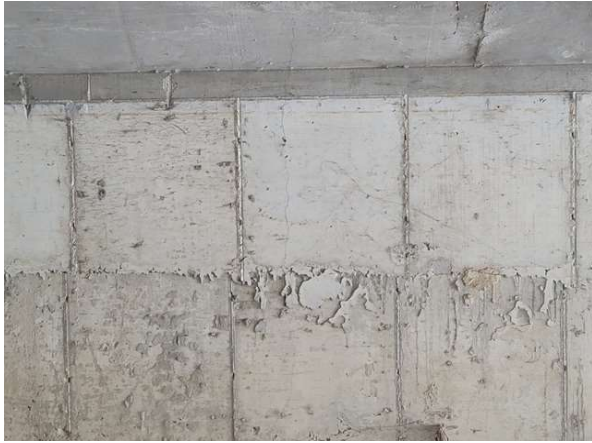
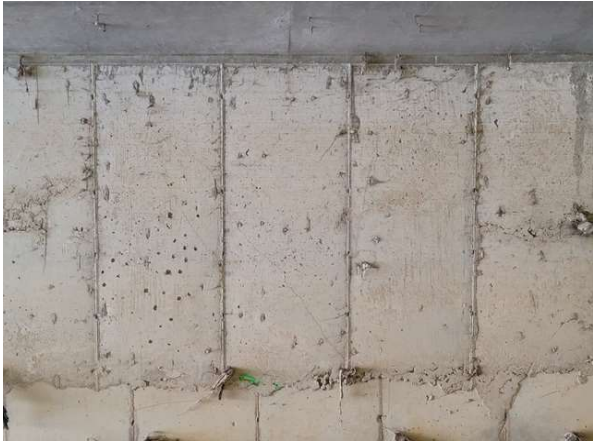
| 위 치 | P1 교각(성남측) | 진행성 유무 | - | 위 치 | P1 교각(성남측) | 진행성 유무 | - |

| 내 용 | 균열(0.3mm미만) - 2026년 해빙기 | | | 내 용 | 균열(0.3mm이상) - 2026년 해빙기 | | |

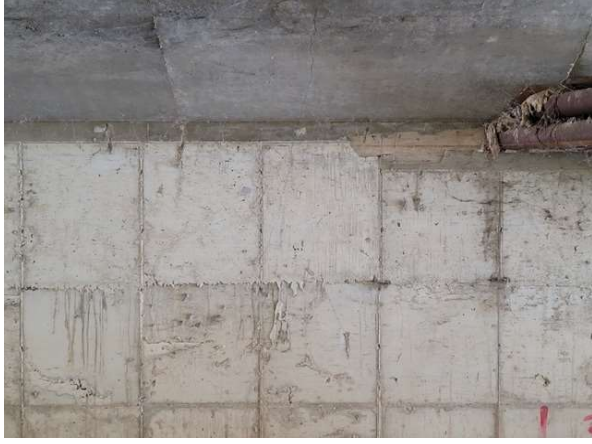
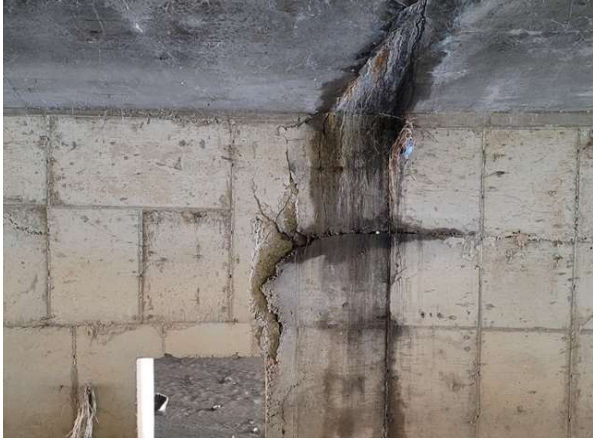
| 위 치 | P1 교각(성남측) | 진행성 유무 | - | 위 치 | P1 교각(성남측) | 진행성 유무 | - |

| 내 용 | 균열(0.3mm이상) - 2026년 해빙기 | | | 내 용 | 박락 - 2026년 해빙기 | | |

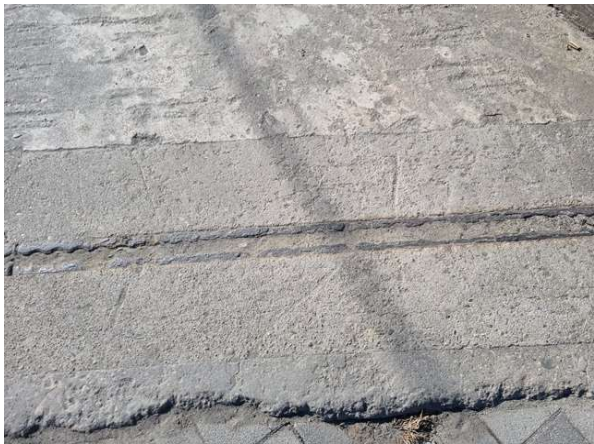
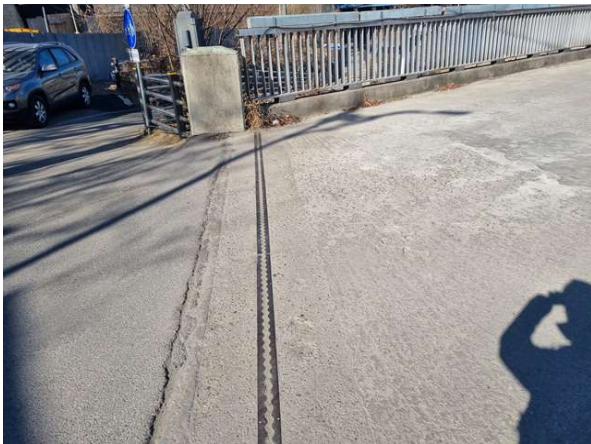
| 위 치 | A1 신축이음 | 진행성 유무 | - | 위 치 | A2 신축이음 | 진행성 유무 | - |

| 내 용 | 부식 및 유간 토사퇴적 - 2026년 해빙기 | | | 내 용 | 부식 및 유간 토사퇴적 - 2026년 해빙기 | | |

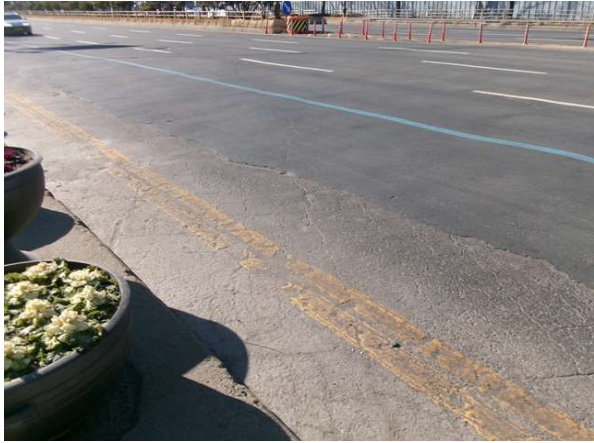
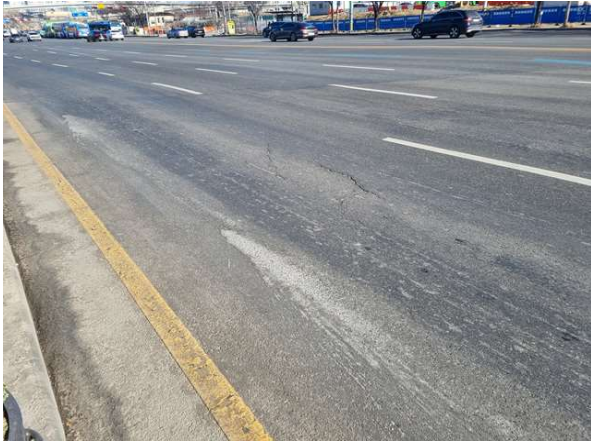
| 위 치 | S1 교면포장(서울측) | 진행성 유무 | - | 위 치 | S1 교면포장(성남측) | 진행성 유무 | - |

| 내 용 | 아스콘 망상균열 - 2026년 해빙기 | | | 내 용 | 아스콘 균열 - 2026년 해빙기 | | |

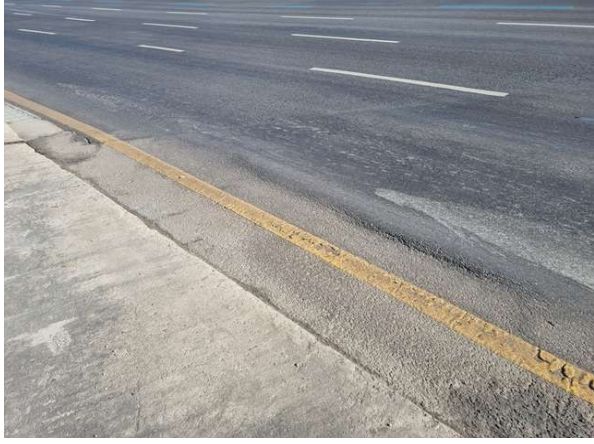
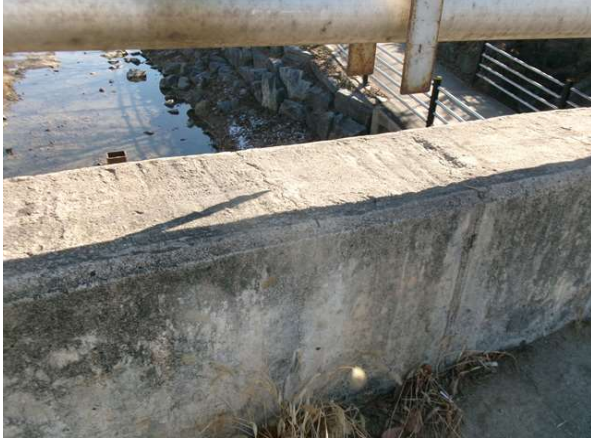
| 위 치 | S1 교면포장(성남측) | 진행성 유무 | - | 위 치 | S1 난간 및 연석(서울측) | 진행성 유무 | - |

| 내 용 | 소성변형 - 2026년 해빙기 | | | 내 용 | 균열(0.3mm이상) - 2026년 해빙기 | | |

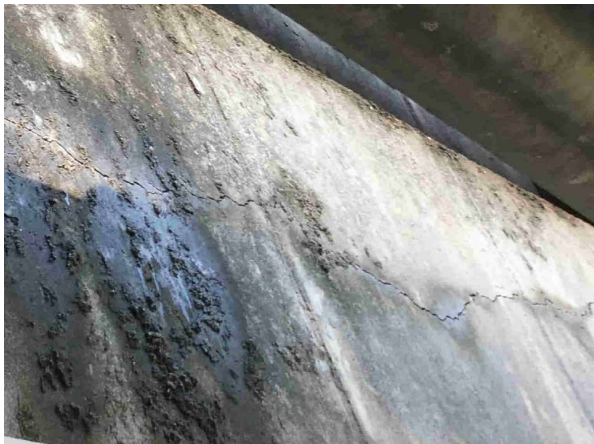
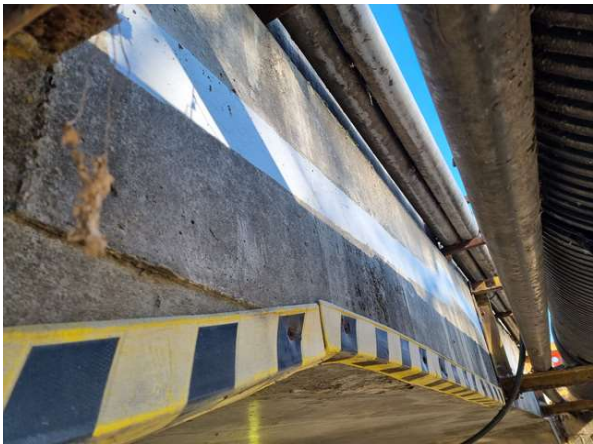
| 위 치 | S2 바닥판하면 | 진행성 유무 | - | 위 치 | S2 바닥판하면 | 진행성 유무 | 보수 |

| 내 용 | 균열(0.5mm이상) - 2025년 하반기 | | | 내 용 | 균열(0.5mm이상) - 2026년 해빙기 | | |

전차 정기안전점검(2025년 하반기)과 비교분석 결과, 대부분의 손상은 변화가 없으나 바닥판하면, 교대의 균열(0.5mm이상) 전개소, 일부 층분리, 파손, 철근노출 등에 대한 보수가 실시된 것으로 조사되었다.

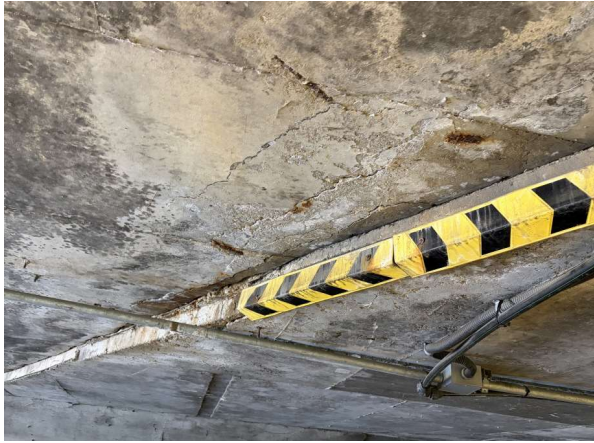
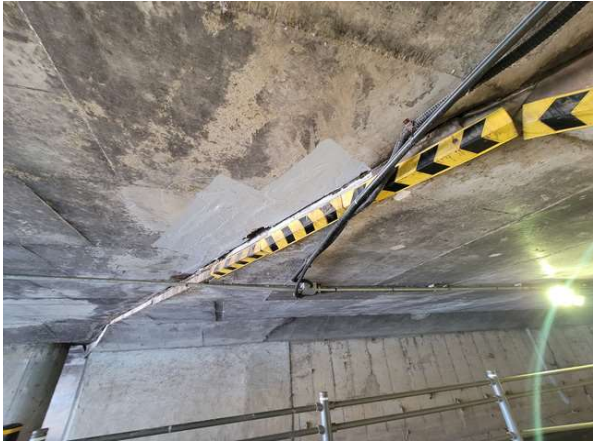
| 위 치 | S2 바닥판하면 | 진행성 유무 | - | 위 치 | S2 바닥판하면 | 진행성 유무 | 일부보수 |

| 내 용 | 누수흔적 및 층분리 - 2025년 하반기 | | | 내 용 | 누수흔적 및 층분리 - 2026년 해빙기 | | |

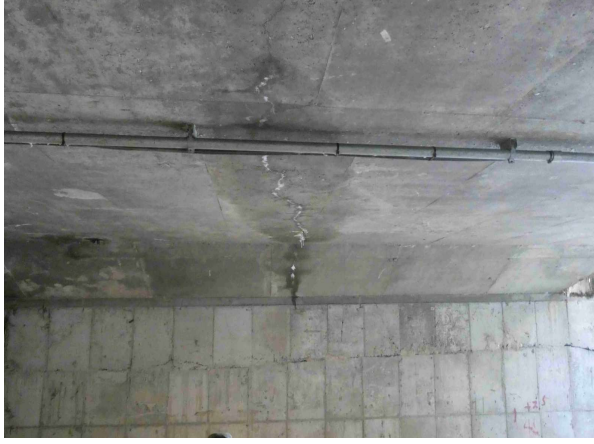
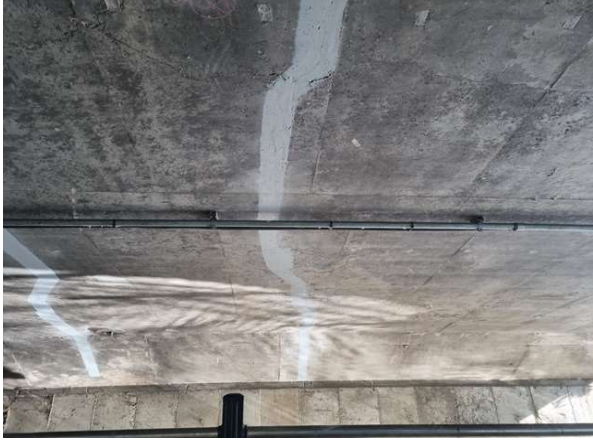
| 위 치 | S2 바닥판하면 | 진행성 유무 | - | 위 치 | S2 바닥판하면 | 진행성 유무 | 보수 |

| 내 용 | 균열부백태(0.5mm이상) - 2025년 하반기 | | | 내 용 | 균열부백태(0.5mm이상) - 2026년 해빙기 | | |

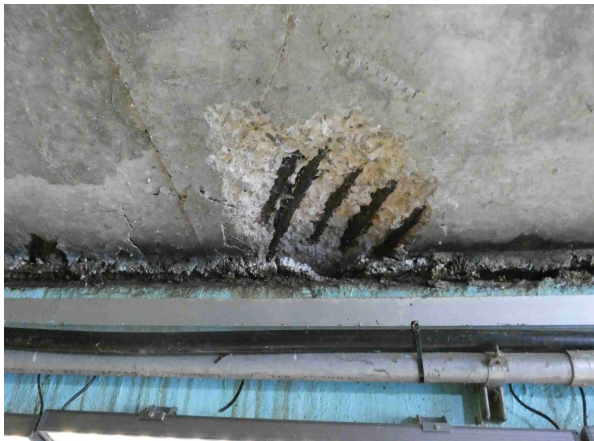
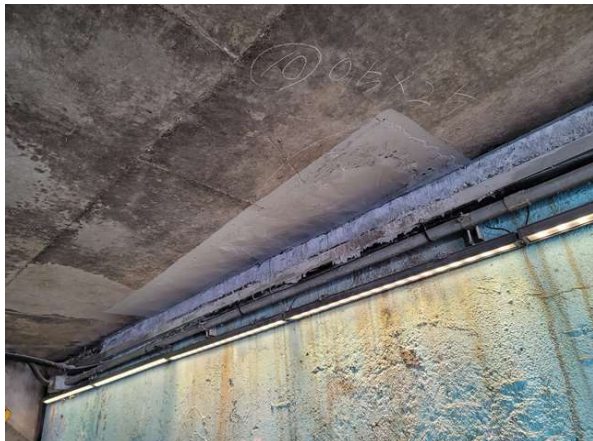
| 위 치 | S2 바닥판하면 | 진행성 유무 | - | 위 치 | S2 바닥판하면 | 진행성 유무 | 보수 |

| 내 용 | 박락 및 철근노출 - 2025년 하반기 | | | 내 용 | 박락 및 철근노출 - 2026년 해빙기 | | |

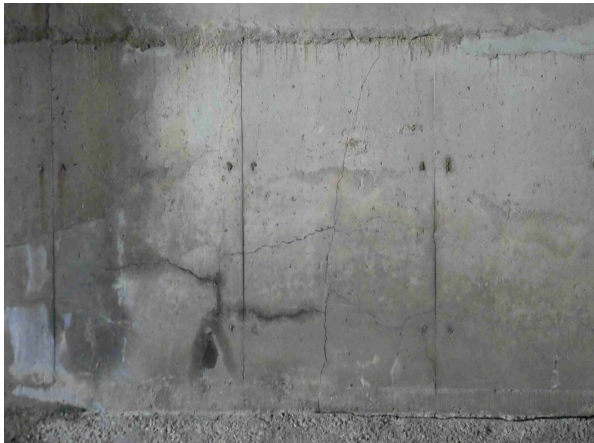
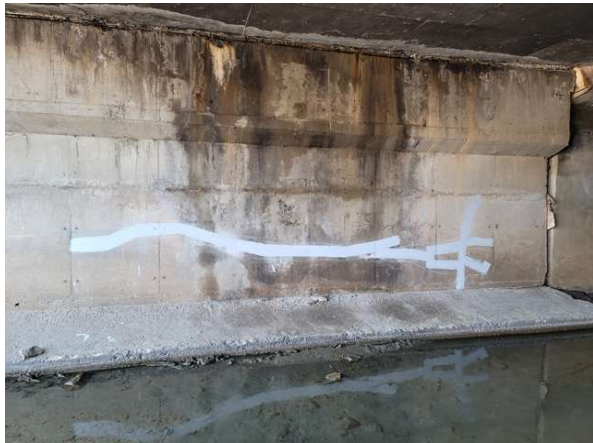
| 위 치 | A1 교대 | 진행성 유무 | - | 위 치 | A1 교대 | 진행성 유무 | 보수 |

| 내 용 | 균열(0.5mm이상) - 2025년 하반기 | | | 내 용 | 균열(0.5mm이상) - 2026년 해빙기 | | |

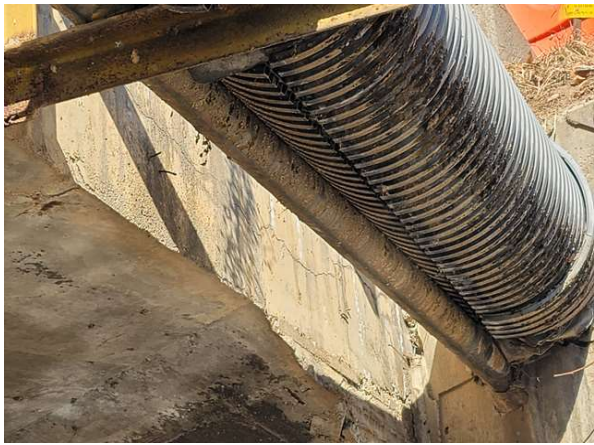
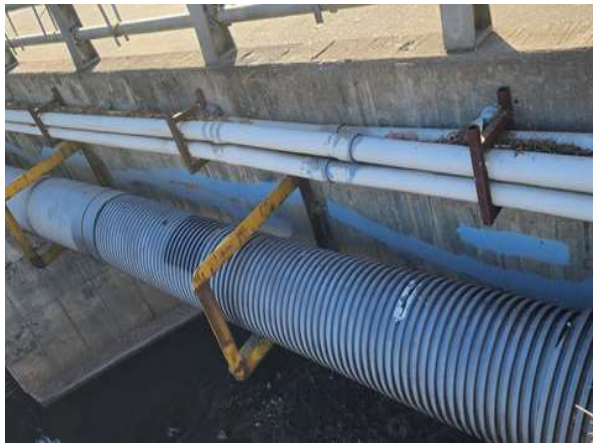
| 위 치 | S1 바닥판하면 | 진행성 유무 | - | 위 치 | S1 바닥판하면 | 진행성 유무 | 보수 |

| 내 용 | 균열(0.5mm이상) - 2026년 해빙기(1차) | | | 내 용 | 균열(0.5mm이상) - 2026년 해빙기(2차) | | |

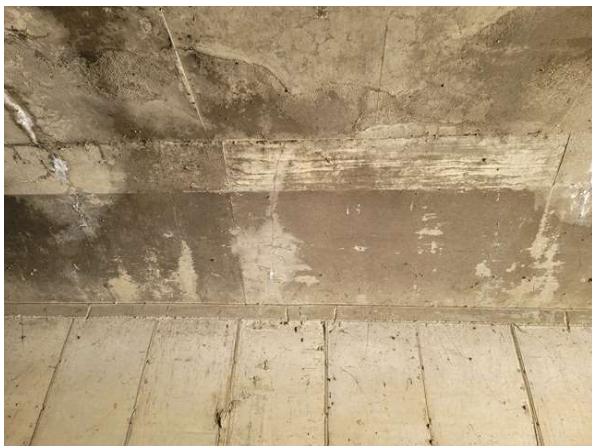
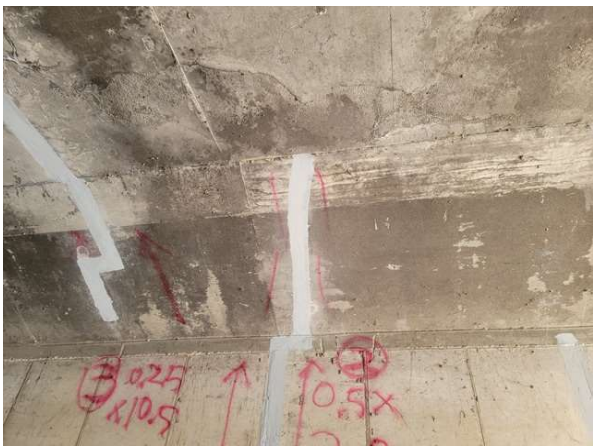
| 위 치 | S1 바닥판하면 | 진행성 유무 | - | 위 치 | S1 바닥판하면 | 진행성 유무 | 보수 |

| 내 용 | 균열(0.5mm이상) - 2026년 해빙기(1차) | | | 내 용 | 균열(0.5mm이상) - 2026년 해빙기(2차) | | |

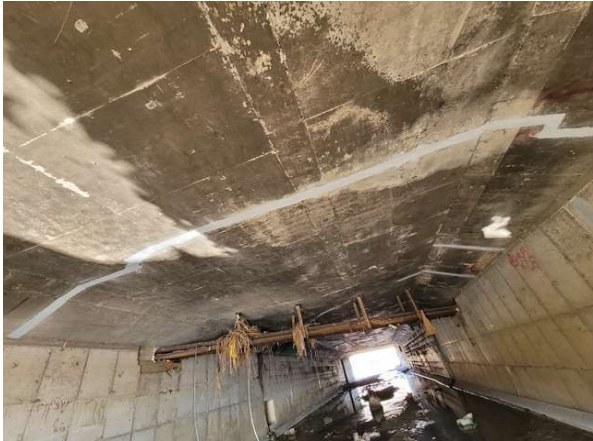
| 위 치 | S1 바닥판하면 | 진행성 유무 | - | 위 치 | S1 바닥판하면 | 진행성 유무 | 보수 |

| 내 용 | 균열부백태(0.5mm이상) - 2026년 해빙기(1차) | | | 내 용 | 균열부백태(0.5mm이상) - 2026년 해빙기(2차) | | |

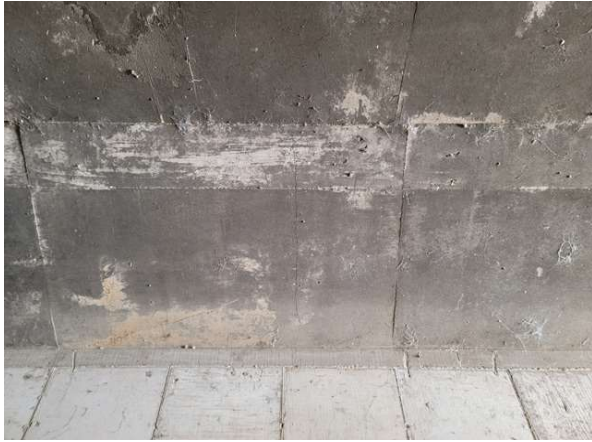
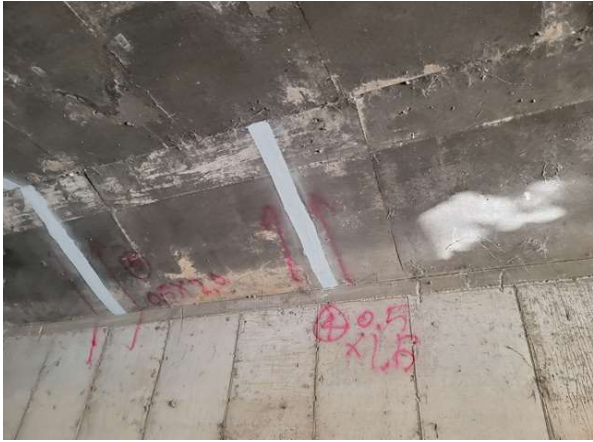
| 위 치 | S1 바닥판하면 | 진행성 유무 | - | 위 치 | S1 바닥판하면 | 진행성 유무 | 보수 |

| 내 용 | 균열(0.5mm이상) - 2026년 해빙기(1차) | | | 내 용 | 균열(0.5mm이상) - 2026년 해빙기(2차) | | |

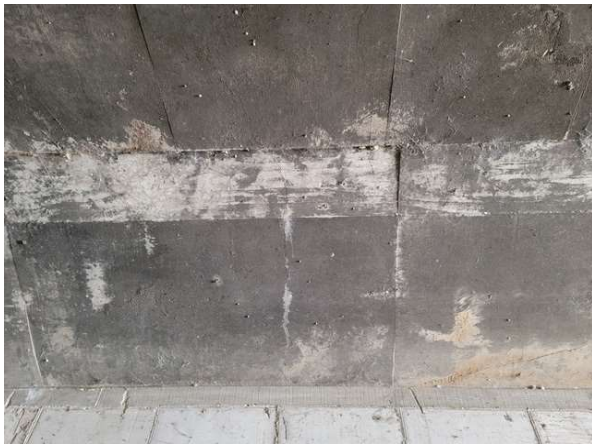
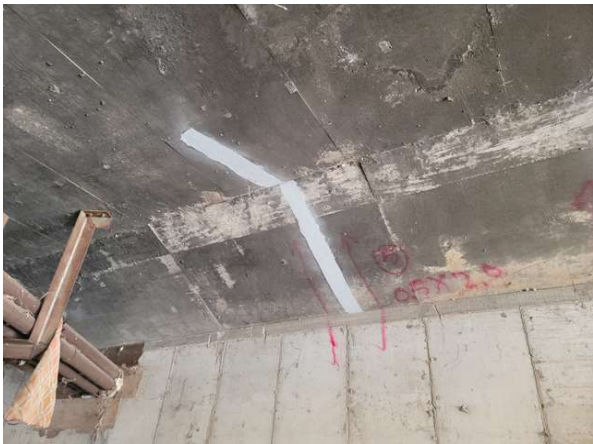
| 위 치 | S2 바닥판하면 | 진행성 유무 | - | 위 치 | S1 바닥판하면 | 진행성 유무 | 보수 |

| 내 용 | 균열(0.5mm이상) - 2026년 해빙기(1차) | | | 내 용 | 균열(0.5mm이상) - 2026년 해빙기(2차) | | |

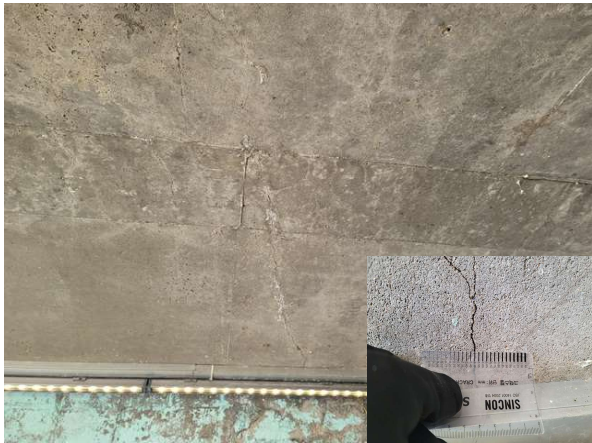
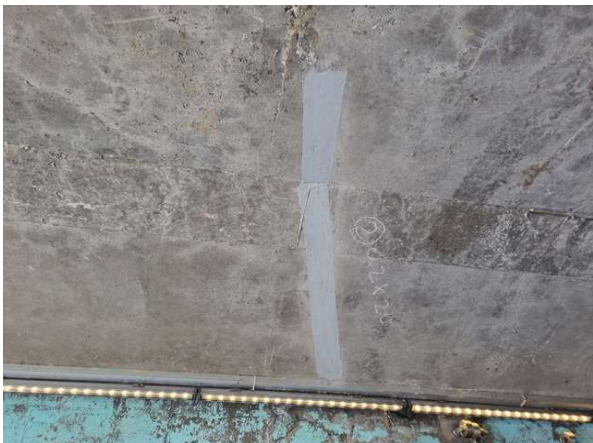
| 위 치 | S2 바닥판하면 | 진행성 유무 | - | 위 치 | S2 바닥판하면 | 진행성 유무 | 보수 |

| 내 용 | 균열부백태(0.5mm이상) - 2026년 해빙기(1차) | | | 내 용 | 균열부백태(0.5mm이상) - 2026년 해빙기(2차) | | |

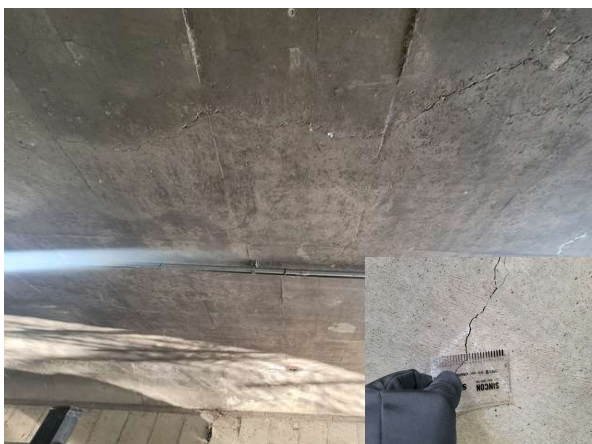
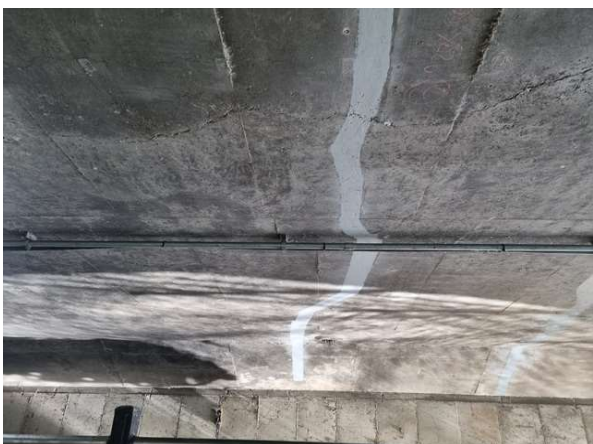
| 위 치 | S2 바닥판하면 | 진행성 유무 | - | 위 치 | S2 바닥판하면 | 진행성 유무 | 보수 |

| 내 용 | 균열부백태(0.5mm이상) - 2026년 해빙기(1차) | | | 내 용 | 균열부백태(0.5mm이상) - 2026년 해빙기(2차) | | |

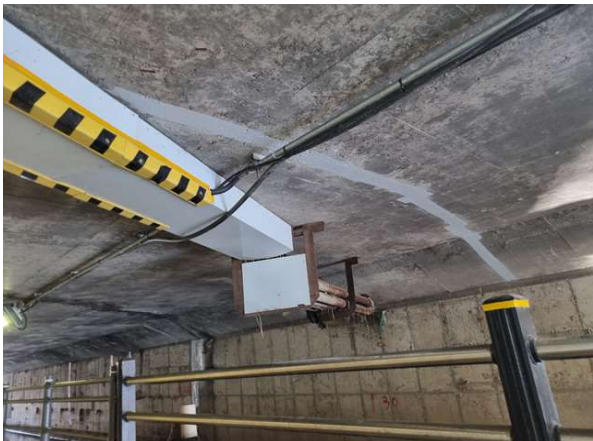
| 위 치 | S2 바닥판하면 | 진행성 유무 | - | 위 치 | S2 바닥판하면 | 진행성 유무 | 보수 |

| 내 용 | 균열부백태(0.5mm이상) - 2026년 해빙기(1차) | | | 내 용 | 균열부백태(0.5mm이상) - 2026년 해빙기(2차) | | |

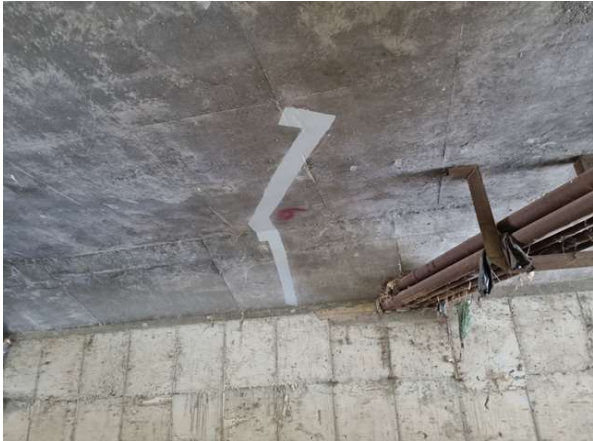
| 위 치 | S2 바닥판하면 | 진행성 유무 | - | 위 치 | S2 바닥판하면 | 진행성 유무 | 보수 |

| 내 용 | 균열(0.5mm이상) - 2026년 해빙기(1차) | | | 내 용 | 균열(0.5mm이상) - 2026년 해빙기(2차) | | |

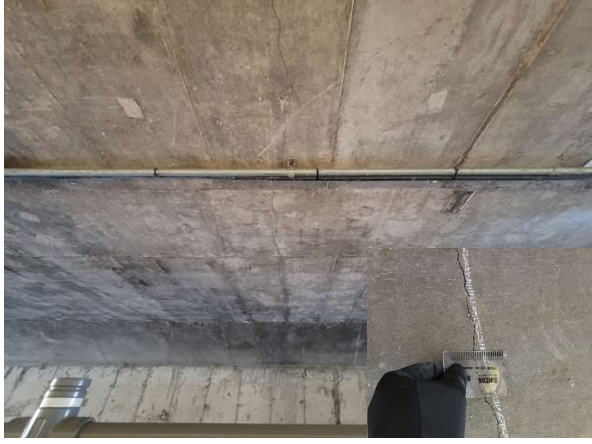
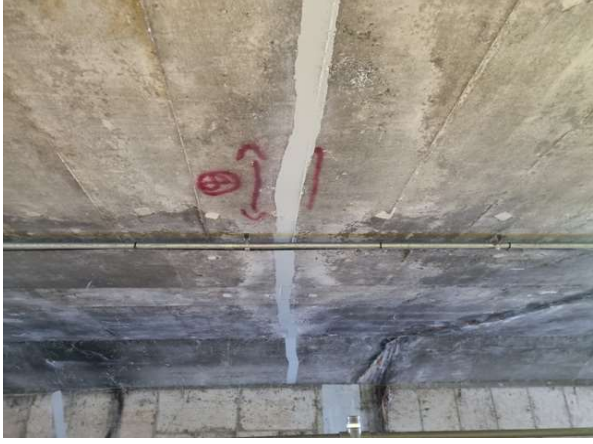
| 위 치 | S2 바닥판하면 | 진행성 유무 | - | 위 치 | S2 바닥판하면 | 진행성 유무 | 보수 |

| 내 용 | 균열(0.5mm이상) - 2026년 해빙기(1차) | | | 내 용 | 균열(0.5mm이상) - 2026년 해빙기(2차) | | |

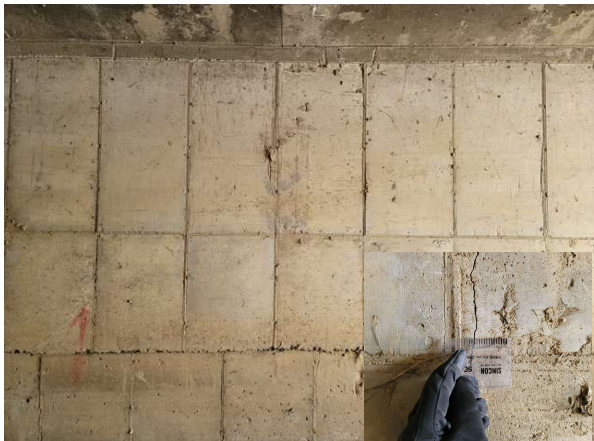
| 위 치 | A1 교대 | 진행성 유무 | - | 위 치 | A1 교대 | 진행성 유무 | 보수 |

| 내 용 | 균열(0.5mm이상) - 2026년 해빙기(1차) | | | 내 용 | 균열(0.5mm이상) - 2026년 해빙기(2차) | | |

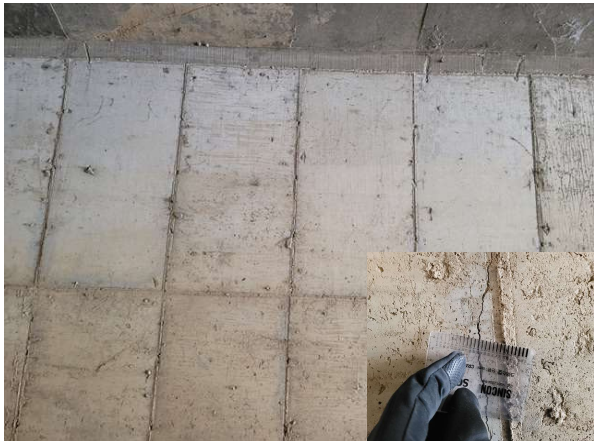
| 위 치 | A1 교대 03 | 진행성 유무 | - | 위 치 | A1 교대 03 | 진행성 유무 | 보수 |

| 내 용 | 균열(0.5mm이상) - 2026년 해빙기(1차) | | | 내 용 | 균열(0.5mm이상) - 2026년 해빙기(2차) | | |

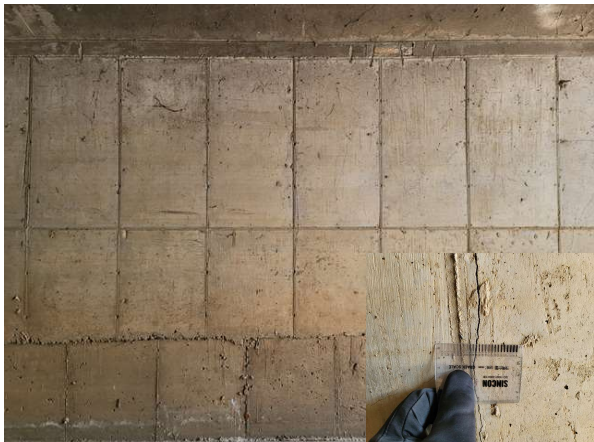
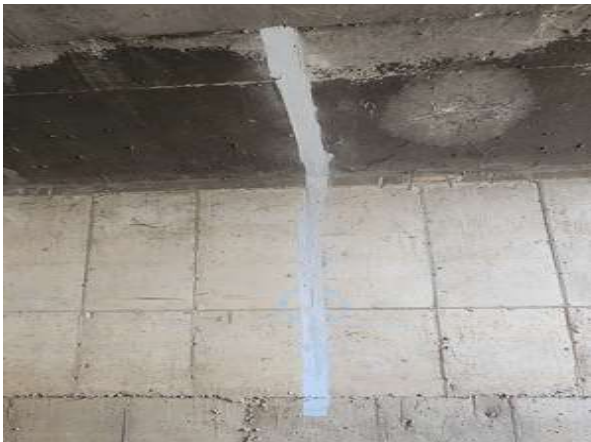
| 위 치 | A1 교대 05 | 진행성 유무 | - | 위 치 | A1 교대 05 | 진행성 유무 | 보수 |

| 내 용 | 균열(0.5mm이상) - 2026년 해빙기(1차) | | | 내 용 | 균열(0.5mm이상) - 2026년 해빙기(2차) | | |

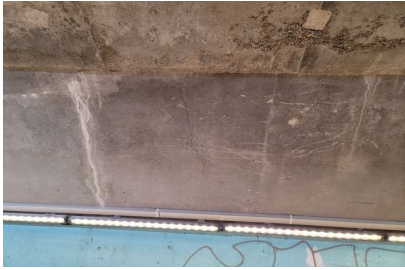
| 구 분 | 손상사진 | 유지관리시 주안점 | 비고 |
|---|---|---|---|
| 바닥판<br>하면 | | <ul style="list-style-type: none"> <li>◇ 균열(0.3mm이상)</li> <li>◇ 손상의 진행 및 진전, 추가발생 여부확인</li> </ul> | |

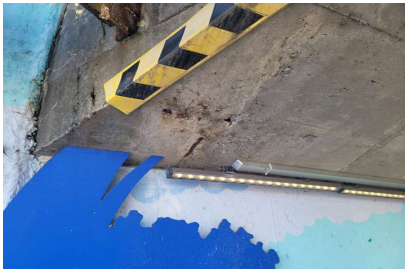
| 구 분 | 손상사진 | 유지관리시 주안점 | 비고 |
|---|---|---|---|
| | | <ul style="list-style-type: none"> <li>◇ 철근노출</li> <li>◇ 손상의 진행 및 진전, 추가발생 여부확인</li> </ul> | |

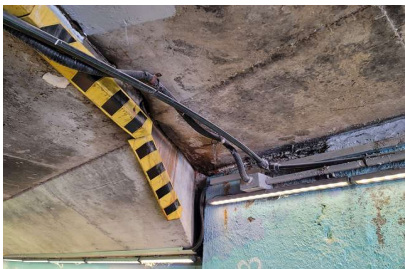
| 구 분 | 손상사진 | 유지관리시 주안점 | 비고 |
|---|---|---|---|
| | | <ul style="list-style-type: none"> <li>◇ 층분리</li> <li>◇ 손상의 진행 및 진전, 추가발생 여부확인</li> </ul> | |
