**2026년 해빙기 복정교 정기안전점검 용역**

## **[보고서]**

**성 남 시 수 정 구 건 설 과**

**(주) 명 성 엔 지 니 어 링**

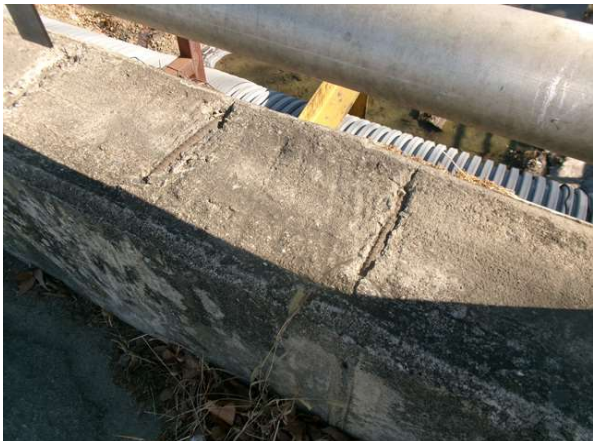
| 위 치 | S2 난간 및 연석 | 진행성 유무 | - | 위 치 | S2 난간 및 연석 | 진행성 유무 | X |

| 내 용 | 철근노출 - 2025년 하반기 | | | 내 용 | 철근노출 - 2026년 해빙기 | | |

| No | 부재 | 점검내용 | 발생원인 | 보수방안 | 비고 |
|---|---|---|---|---|---|
| | | 철근노출 | 피복부족, 우수유입으로 인한 철근부식 등 | 단면보수(방청) | |

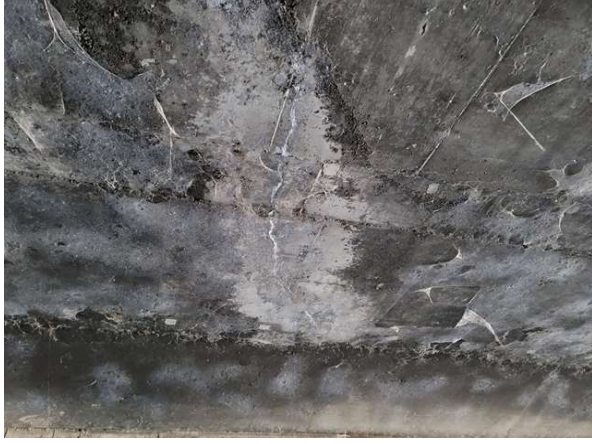
| 위 치 | S1 바닥판하면 | 진행성 유무 | - | 위 치 | S1 바닥판하면 | 진행성 유무 | - |

| 내 용 | 균열부백태(Cw=0.3mm미만) - 2026년 해빙기 | | | 내 용 | 균열부백태(Cw=0.3mm이상) - 2026년 해빙기 | | |

| No | 부재 | 점검내용 | 발생원인 | 보수방안 | 비고 |
|---|---|---|---|---|---|
| | | 균열부백태 | 온도변화로 인한 손상부 습기흡착 등 | 표면보수 | |

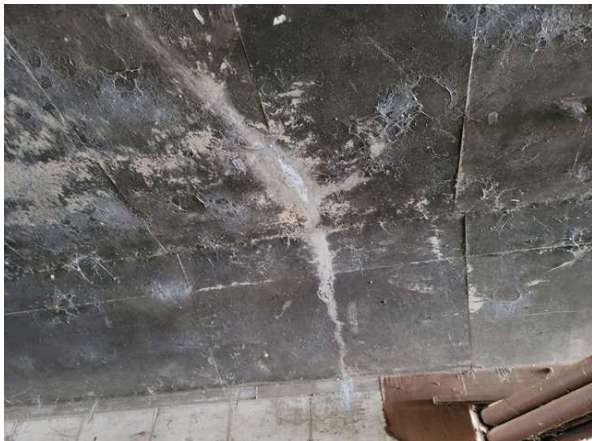
| 위 치 | S1 바닥판하면 | 진행성 유무 | - | 위 치 | S1 바닥판하면 | 진행성 유무 | - |

| 내 용 | 균열부백태( $C_w=0.3\text{mm}$ 이상) - 2026년 해빙기 | | | 내 용 | 균열부백태( $C_w=0.3\text{mm}$ 이상) - 2026년 해빙기 | | |

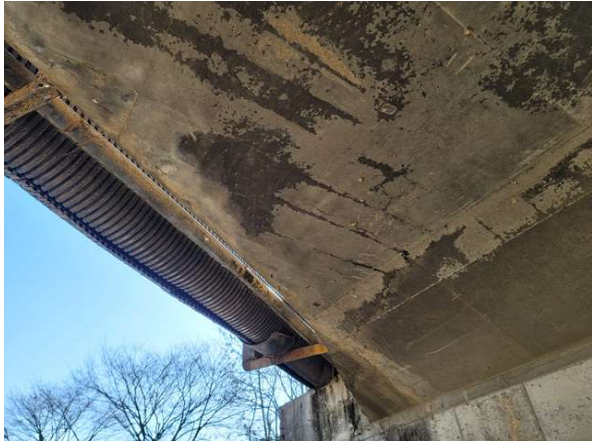
| 위 치 | S1 바닥판하면 | 진행성 유무 | - | 위 치 | S1 바닥판하면 | 진행성 유무 | - |

| 내 용 | 박리 - 2026년 해빙기 | | | 내 용 | 누수흔적 및 층분리 - 2026년 해빙기 | | |

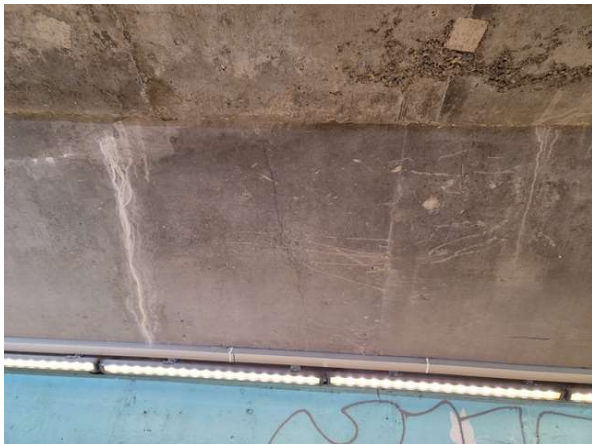
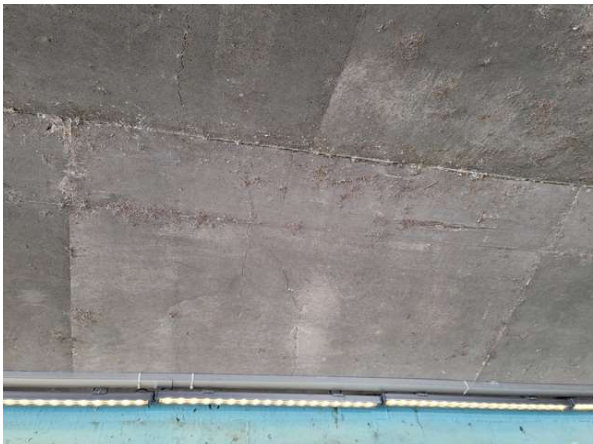
| 위 치 | S2 바닥판하면 | 진행성 유무 | - | 위 치 | S2 바닥판하면 | 진행성 유무 | - |

| 내 용 | 균열(0.3mm이상) - 2026년 해빙기 | | | 내 용 | 균열(0.3mm이상) - 2026년 해빙기 | | |

| No | 부재 | 점검내용 | 발생원인 | 보수방안 | 비고 |
|---|---|---|---|---|---|
| | | 균열(0.3mm이상) | 거푸집 조기탈거, 온도변화 및 건조수축 등 | 주입보수 | |

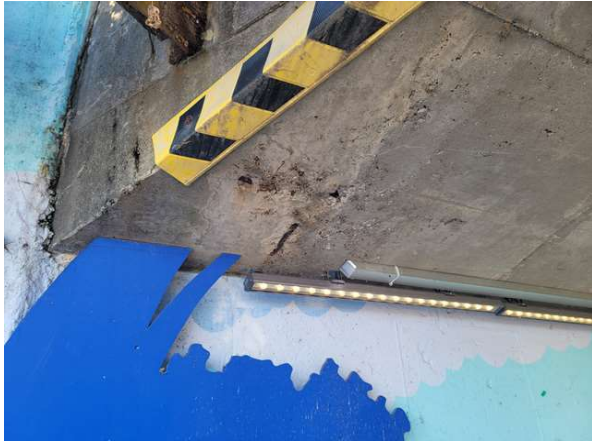
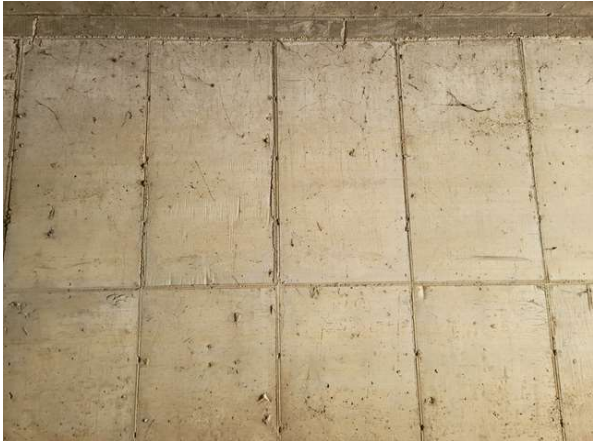
| 위 치 | S2 바닥판하면 | 진행성 유무 | - | 위 치 | A1 교대 | 진행성 유무 | - |

| 내 용 | 철근노출 - 2026년 해빙기 | | | 내 용 | 균열(0.3mm미만) - 2026년 해빙기 | | |

| No | 부재 | 점검내용 | 발생원인 | 보수방안 | 비고 |
|---|---|---|---|---|---|
| | | 철근노출 | 피복부족, 손상부 습기흡착으로 인한 부식 등 | 단면보수(방청) | |
| 2 | 교대 및<br>교각 | 균열(0.3mm미만) | 거푸집 조기탈거, 온도변화 및 건조수축 등 | 표면보수 | |

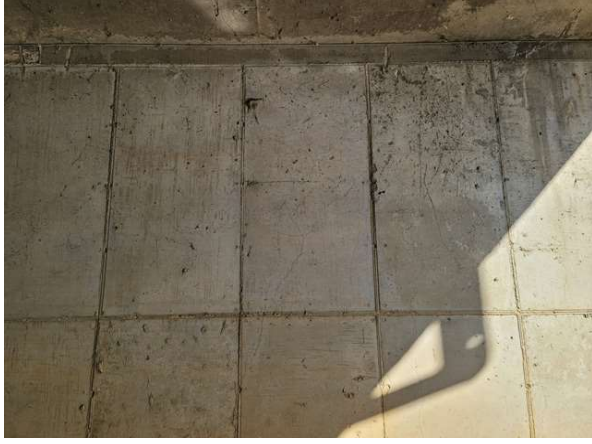
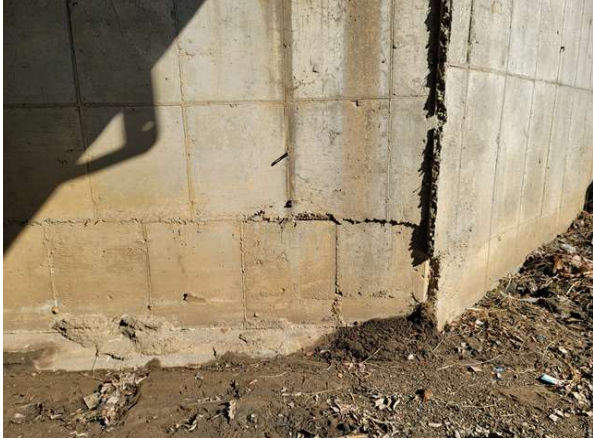
| 위 치 | A1 교대 | 진행성 유무 | - | 위 치 | A1 교대 | 진행성 유무 | - |

| 내 용 | 균열(0.3mm이상) - 2026년 해빙기 | | | 내 용 | 재료분리 - 2026년 해빙기 | | |

| No | 부재 | 점검내용 | 발생원인 | 보수방안 | 비고 |
|---|---|---|---|---|---|
| | | 균열(0.3mm이상) | 거푸집 조기탈거, 온도변화 및 건조수축 등 | 주입보수 | |

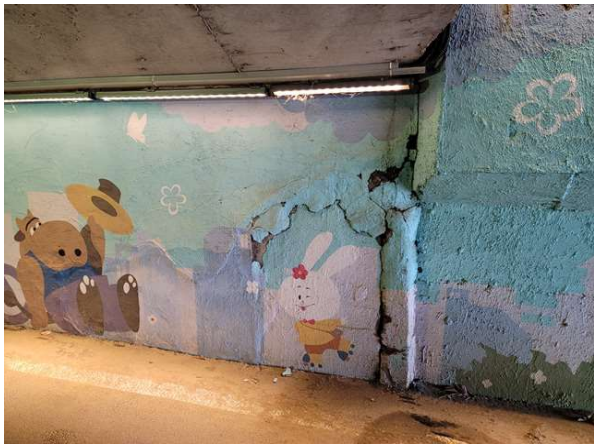
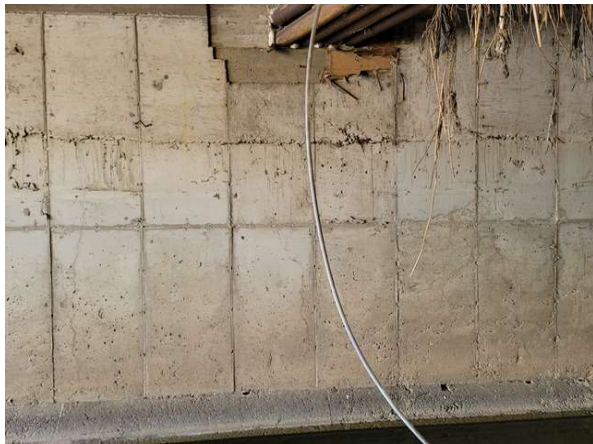
| 위 치 | A2 교대 | 진행성 유무 | - | 위 치 | P1 교각(서울측) | 진행성 유무 | - |

| 내 용 | 몰탈박락 - 2026년 해빙기 | | | 내 용 | 균열(0.3mm미만) - 2026년 해빙기 | | |

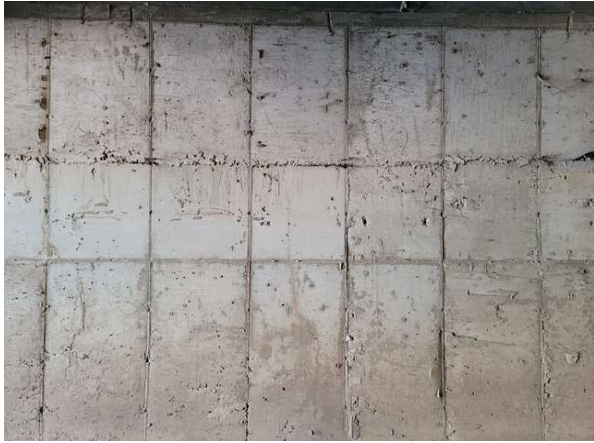
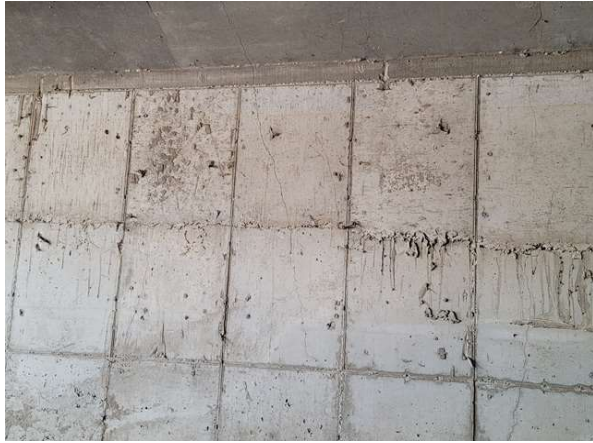
| 위 치 | P1 교각(서울측) | 진행성 유무 | - | 위 치 | P1 교각(서울측) | 진행성 유무 | - |

| 내 용 | 균열(0.3mm이상) - 2026년 해빙기 | | | 내 용 | 균열(0.3mm이상) - 2026년 해빙기 | | |

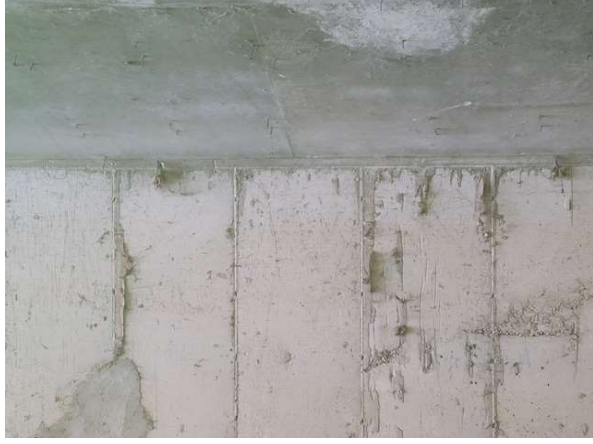
| 위 치 | P1 교각(서울측) | 진행성 유무 | - | 위 치 | P1 교각(성남측) | 진행성 유무 | - |

| 내 용 | 파손 - 2026년 해빙기 | | | 내 용 | 균열(0.3mm미만) - 2026년 해빙기 | | |

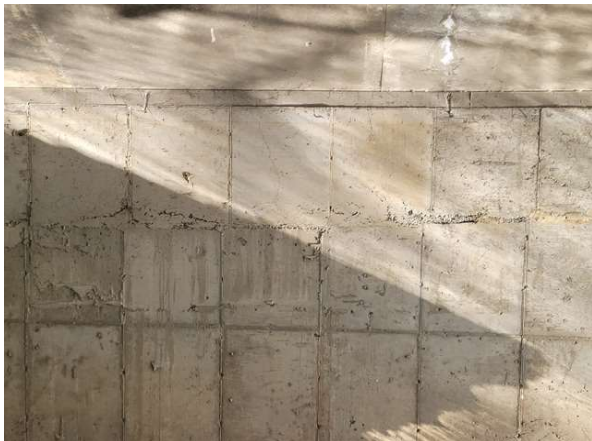
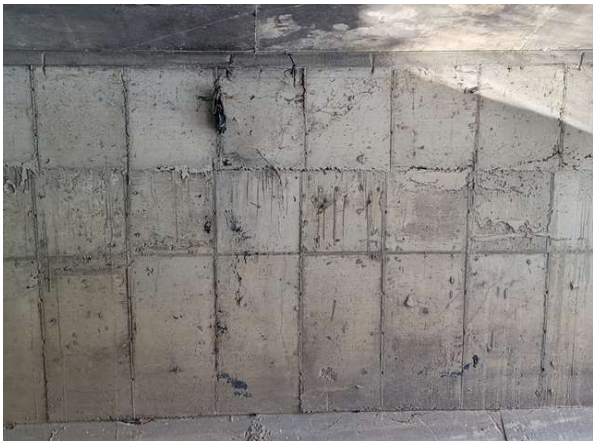
| 위 치 | P1 교각(성남측) | 진행성 유무 | - | 위 치 | P1 교각(성남측) | 진행성 유무 | - |

| 내 용 | 균열(0.3mm미만) - 2026년 해빙기 | | | 내 용 | 균열(0.3mm미만) - 2026년 해빙기 | | |

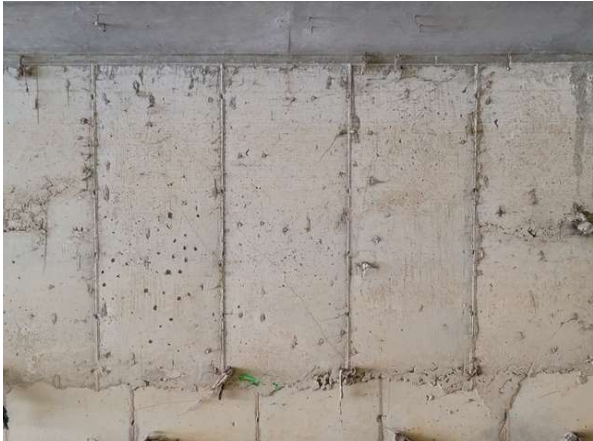
| 위 치 | P1 교각(성남측) | 진행성 유무 | - | 위 치 | P1 교각(성남측) | 진행성 유무 | - |

| 내 용 | 균열(0.3mm미만) - 2026년 해빙기 | | | 내 용 | 균열(0.3mm이상) - 2026년 해빙기 | | |

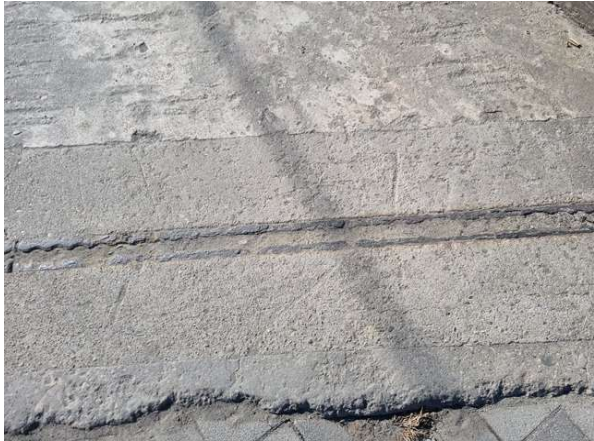
| 위 치 | A1 신축이음 | 진행성 유무 | - | 위 치 | A2 신축이음 | 진행성 유무 | - |

| 내 용 | 부식 및 유간 토사퇴적 - 2026년 해빙기 | | | 내 용 | 부식 및 유간 토사퇴적 - 2026년 해빙기 | | |

| No | 부재 | 점검내용 | 발생원인 | 보수방안 | 비고 |
|---|---|---|---|---|---|
| 4 | 신축이음 | 본체부식 | 공용기간 증가, 열화 등 | 교체 | |

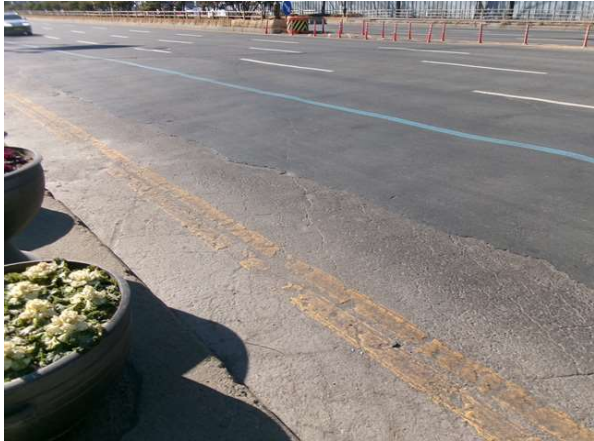
| 위 치 | S1 교면포장(서울측) | 진행성 유무 | - | 위 치 | S1 교면포장(성남측) | 진행성 유무 | - |

| 내 용 | 아스콘 망상균열 - 2026년 해빙기 | | | 내 용 | 아스콘 균열 - 2026년 해빙기 | | |

| No | 부재 | 점검내용 | 발생원인 | 보수방안 | 비고 |
|---|---|---|---|---|---|
| 6 | 교면포장 | 아스콘 균열 | 공용기간 증가, 열화, 중차량 반복통행 등 | 주의관찰 | |

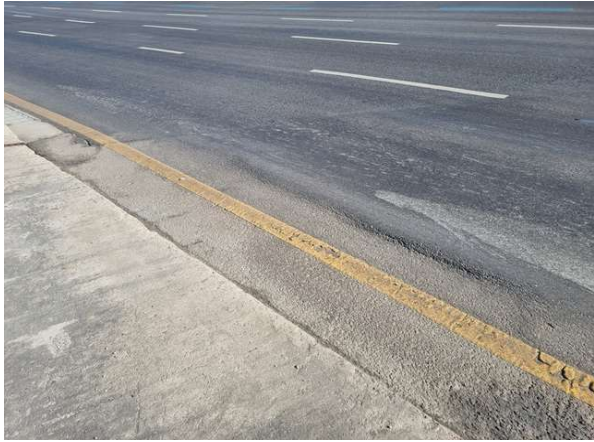
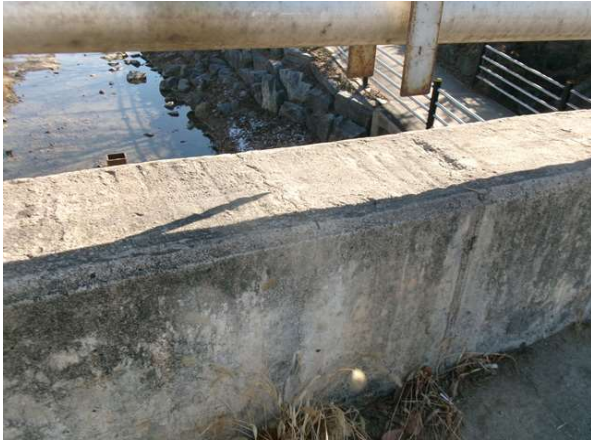
| 위 치 | S1 교면포장(성남측) | 진행성 유무 | - | 위 치 | S1 난간 및 연석(서울측) | 진행성 유무 | - |

| 내 용 | 소성변형 - 2026년 해빙기 | | | 내 용 | 균열(0.3mm이상) - 2026년 해빙기 | | |

| No | 부재 | 점검내용 | 발생원인 | 보수방안 | 비고 |
|---|---|---|---|---|---|
| 8 | 난간/<br>연석 | 균열(0.3mm이상) | 거푸집 조기탈거, 온도변화 및 건조수축 등 | 주입보수 | |

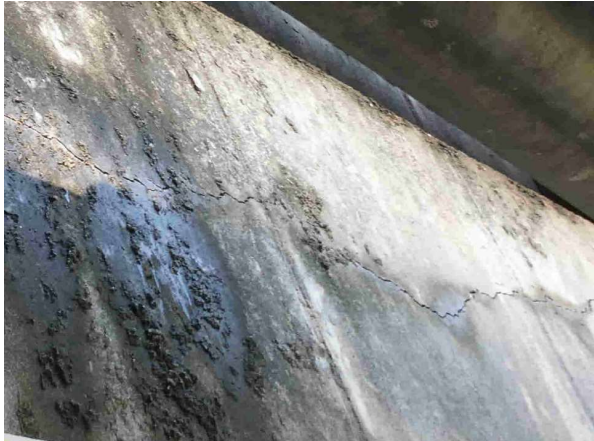
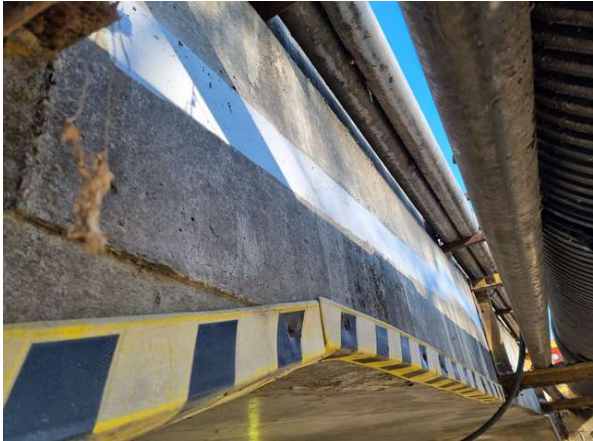
| 위 치 | S2 바닥판하면 | 진행성 유무 | - | 위 치 | S2 바닥판하면 | 진행성 유무 | 보수 |

| 내 용 | 균열(0.5mm이상) - 2025년 하반기 | | | 내 용 | 균열(0.5mm이상) - 2026년 해빙기 | | |

전차 정기안전점검(2025년 하반기)과 비교분석 결과, 대부분의 손상은 변화가 없으나 바닥판하면, 교대의 균열(0.5mm이상) 전개소, 일부 층분리, 파손, 철근노출 등에 대한 보수가 실시된 것으로 조사되었다.

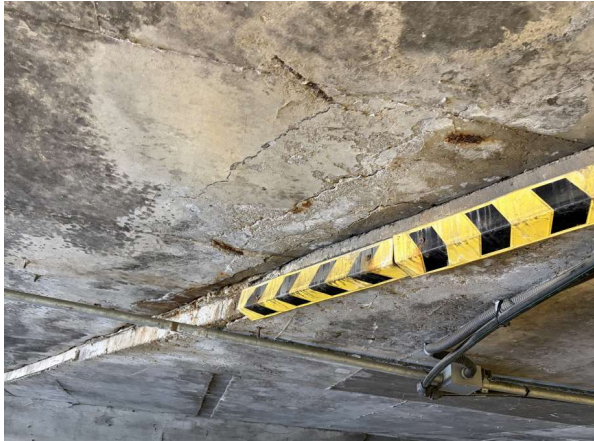
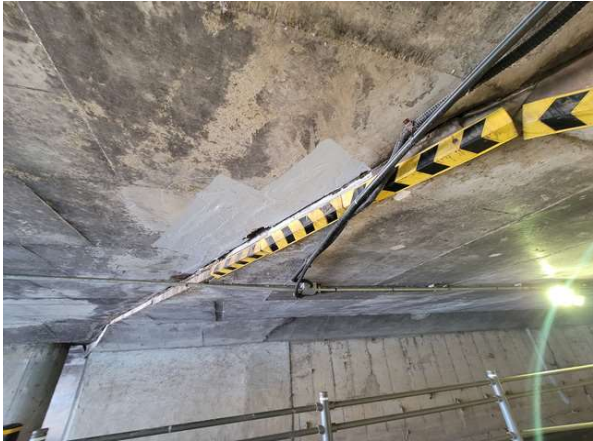
| 위 치 | S2 바닥판하면 | 진행성 유무 | - | 위 치 | S2 바닥판하면 | 진행성 유무 | 일부보수 |

| 내 용 | 누수흔적 및 층분리 - 2025년 하반기 | | | 내 용 | 누수흔적 및 층분리 - 2026년 해빙기 | | |

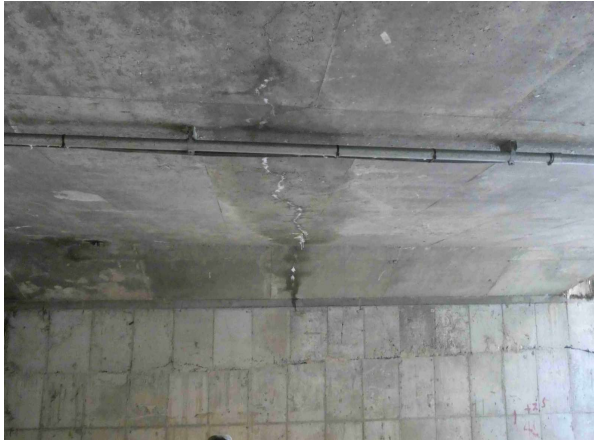
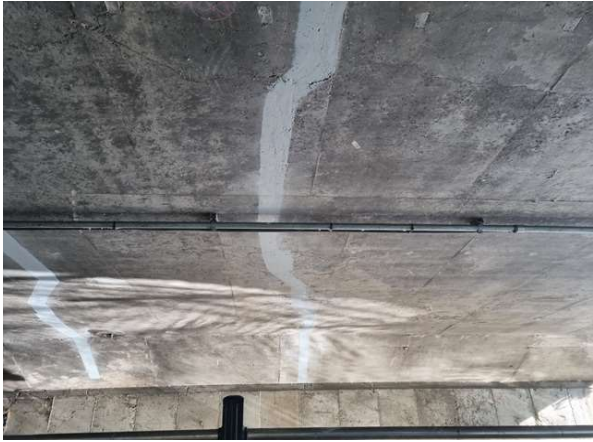
| 위 치 | S2 바닥판하면 | 진행성 유무 | - | 위 치 | S2 바닥판하면 | 진행성 유무 | 보수 |

| 내 용 | 균열부백태(0.5mm이상) - 2025년 하반기 | | | 내 용 | 균열부백태(0.5mm이상) - 2026년 해빙기 | | |

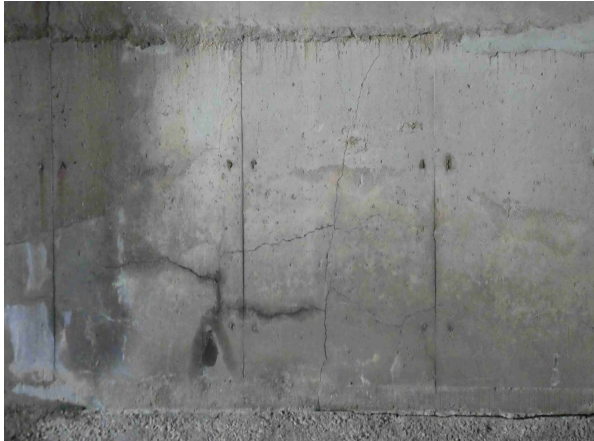
| 위 치 | A1 교대 | 진행성 유무 | - | 위 치 | A1 교대 | 진행성 유무 | 보수 |

| 내 용 | 균열(0.5mm이상) - 2025년 하반기 | | | 내 용 | 균열(0.5mm이상) - 2026년 해빙기 | | |

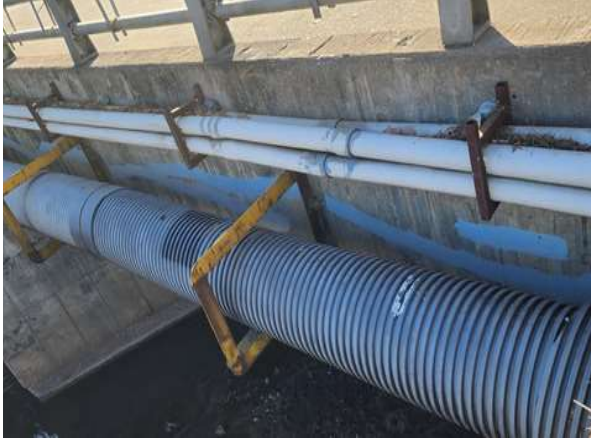
| 위 치 | S1 바닥판하면 | 진행성 유무 | - | 위 치 | S1 바닥판하면 | 진행성 유무 | 보수 |

| 내 용 | 균열(0.5mm이상) - 2026년 해빙기(1차) | | | 내 용 | 균열(0.5mm이상) - 2026년 해빙기(2차) | | |

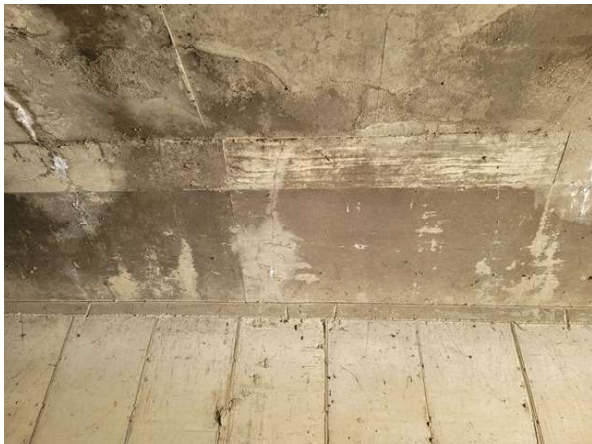
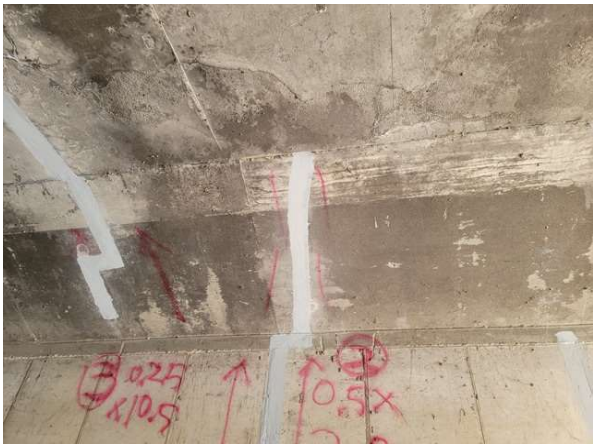
| 위 치 | S1 바닥판하면 | 진행성 유무 | - | 위 치 | S1 바닥판하면 | 진행성 유무 | 보수 |

| 내 용 | 균열(0.5mm이상) - 2026년 해빙기(1차) | | | 내 용 | 균열(0.5mm이상) - 2026년 해빙기(2차) | | |

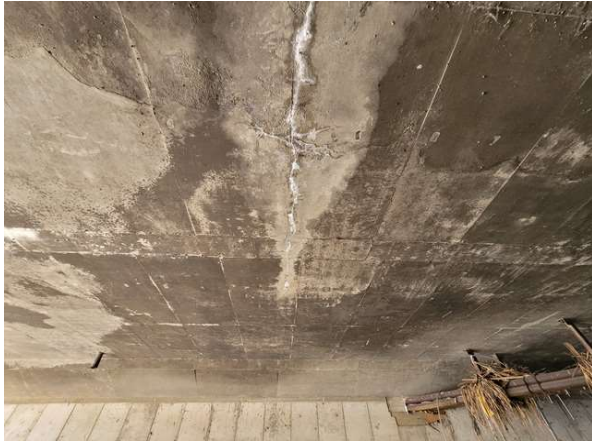
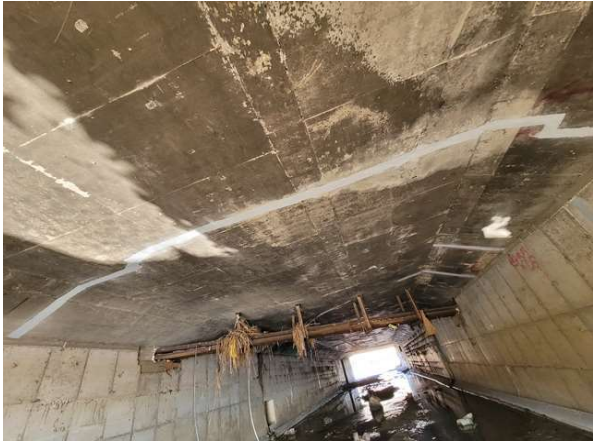
| 위 치 | S1 바닥판하면 | 진행성 유무 | - | 위 치 | S1 바닥판하면 | 진행성 유무 | 보수 |

| 내 용 | 균열부백태(0.5mm이상) - 2026년 해빙기(1차) | | | 내 용 | 균열부백태(0.5mm이상) - 2026년 해빙기(2차) | | |

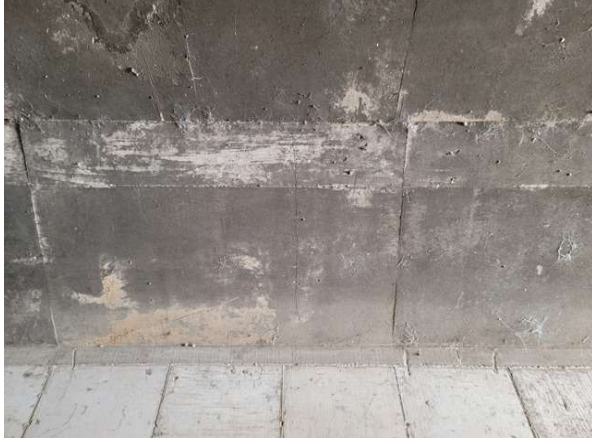
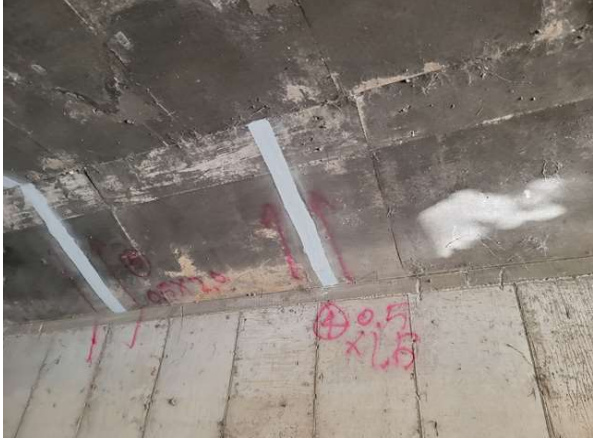
| 위 치 | S1 바닥판하면 | 진행성 유무 | - | 위 치 | S1 바닥판하면 | 진행성 유무 | 보수 |

| 내 용 | 균열(0.5mm이상) - 2026년 해빙기(1차) | | | 내 용 | 균열(0.5mm이상) - 2026년 해빙기(2차) | | |

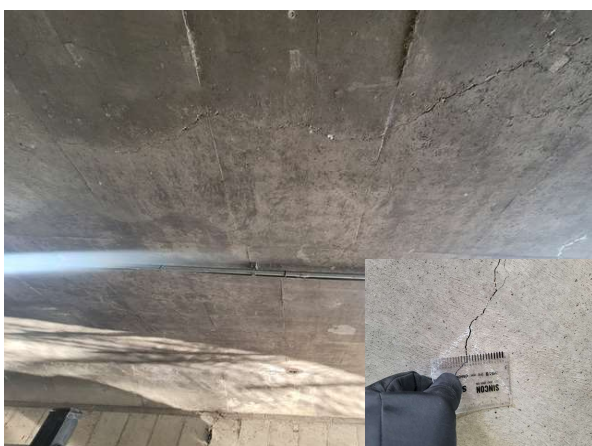
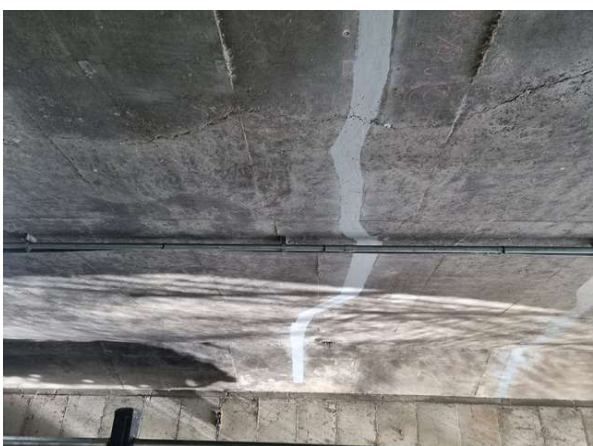
| 위 치 | S2 바닥판하면 | 진행성 유무 | - | 위 치 | S2 바닥판하면 | 진행성 유무 | 보수 |

| 내 용 | 균열부백태(0.5mm이상) - 2026년 해빙기(1차) | | | 내 용 | 균열부백태(0.5mm이상) - 2026년 해빙기(2차) | | |

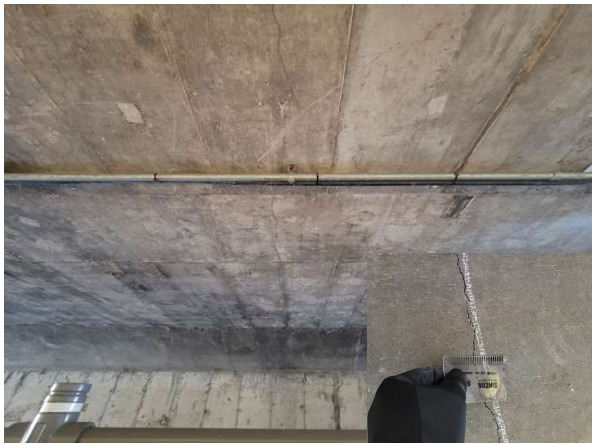
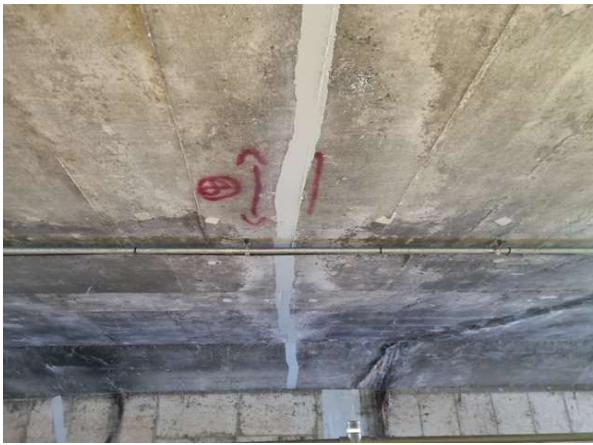
| 위 치 | S2 바닥판하면 | 진행성 유무 | - | 위 치 | S2 바닥판하면 | 진행성 유무 | 보수 |

| 내 용 | 균열(0.5mm이상) - 2026년 해빙기(1차) | | | 내 용 | 균열(0.5mm이상) - 2026년 해빙기(2차) | | |
