## 제2장 시설물편

# 1. 남 전 교

## ① 정기안전점검표

점검일자 : 2026년 06월 23일

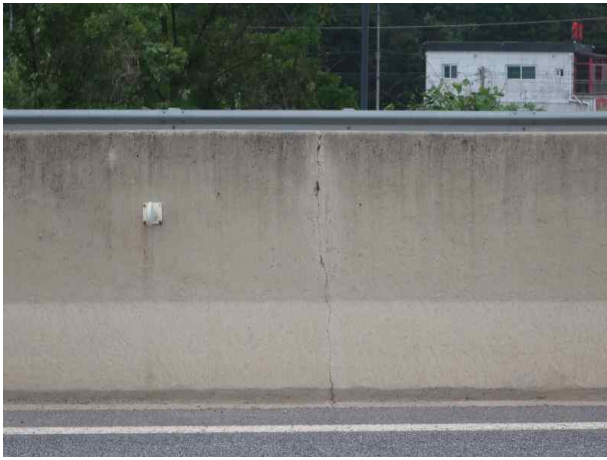
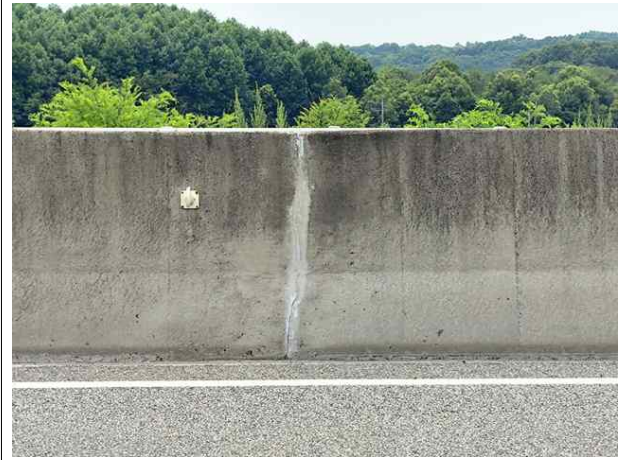
| 점검부위 | | 점검결과 | 발생원인 | 조치 필요사항 | 사진번호 |
|---|---|---|---|---|---|
| 난간 및 연석 | | · 상태양호 | — | — | 01 |

| 01<br>(25년 상반기) | 난간 및 연석(S1) 중분대<br>균열(0.3mm이상) | 01<br>(26년 상반기) | 난간 및 연석(S1) 중분대<br>균열(0.3mm이상) - 보수- |

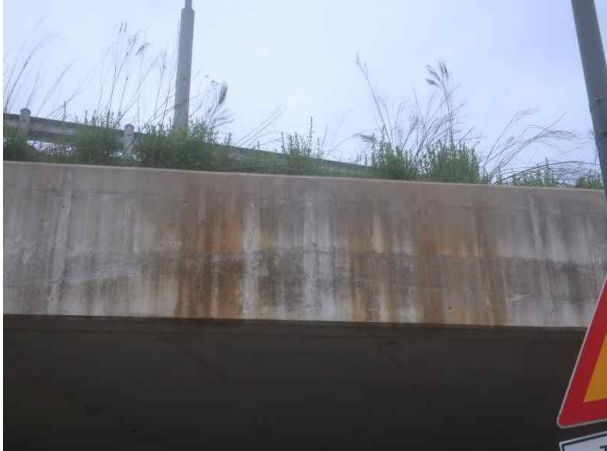
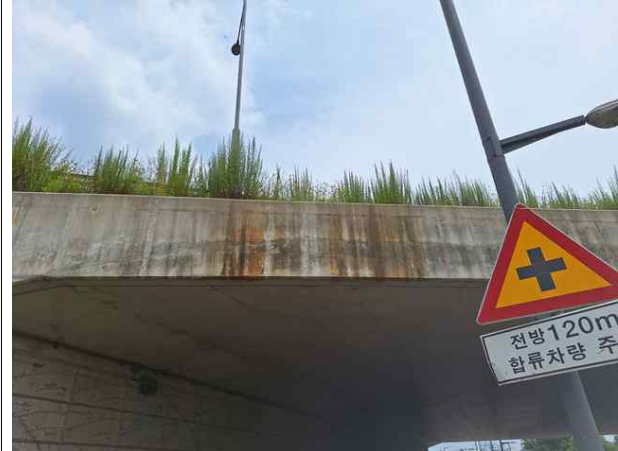
| 점검부위 | | 점검결과 | 발생원인 | 조치 필요사항 | 사진번호 |
|---|---|---|---|---|---|
| 바닥판 | | · 녹발생 | · 손상부 우수유입,<br>외기노출 | · 단면보수(방청) | 02 |

| 02<br>(25년 상반기) | 바닥판하면(S1) 녹발생 | 02<br>(26년 상반기) | 바닥판하면(S1) 녹발생 |

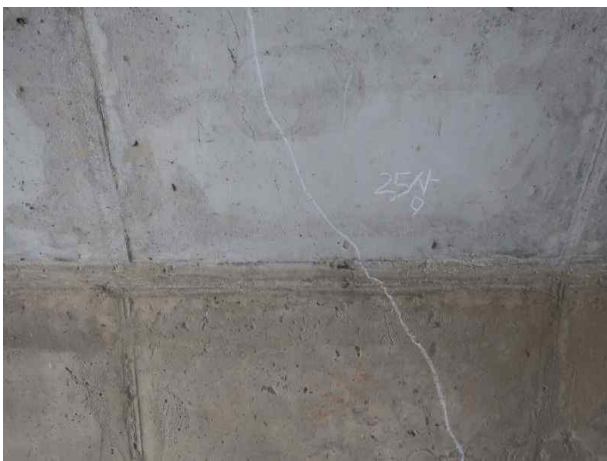
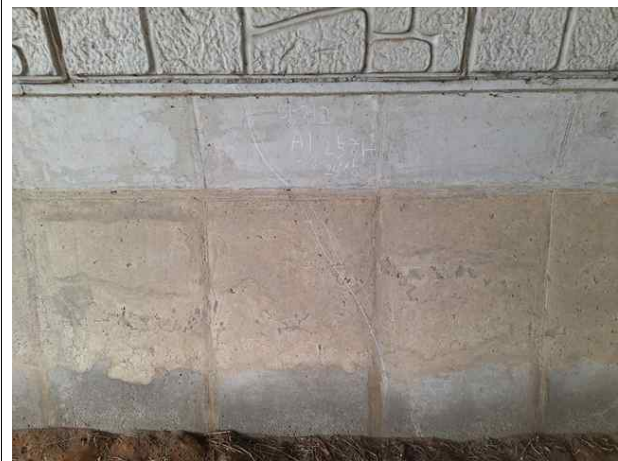
| 점검부위 | | 점검결과 | 발생원인 | 조치 필요사항 | 사진번호 |
|---|---|---|---|---|---|
| 교대 | | · 균열(0.3mm미만)<br>· 백태<br>· 재료분리 | · 온도변화, 건조수축<br>· 습기흡착<br>· 다짐미흡 | · 표면처리<br>· 표면처리<br>· 단면보수 | 03, 05<br>04<br>06 |

| 03<br>(25년 상반기) | 교대(A1) 균열(0.3mm미만) | 03<br>(26년 상반기) | 교대(A1) 균열(0.3mm미만) |

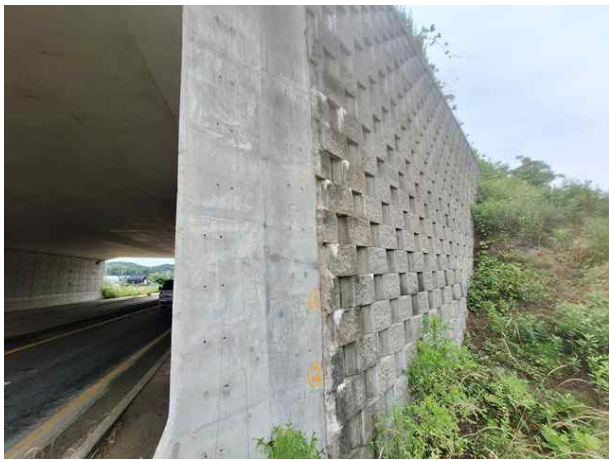
| 04<br>(25년 상반기) | 교대(A1) 날개벽 백태 | 04<br>(26년 상반기) | 교대(A1) 날개벽 백태 |

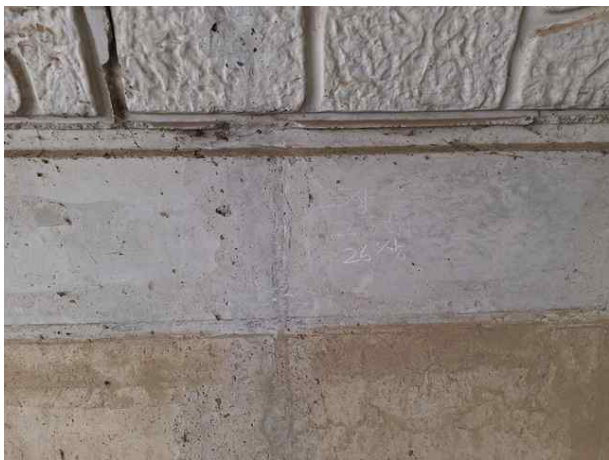
| 05<br>(25년 상반기) | 교대(A2) 균열(0.3mm미만) | 05<br>(26년 상반기) | 교대(A2) 균열(0.3mm미만) |

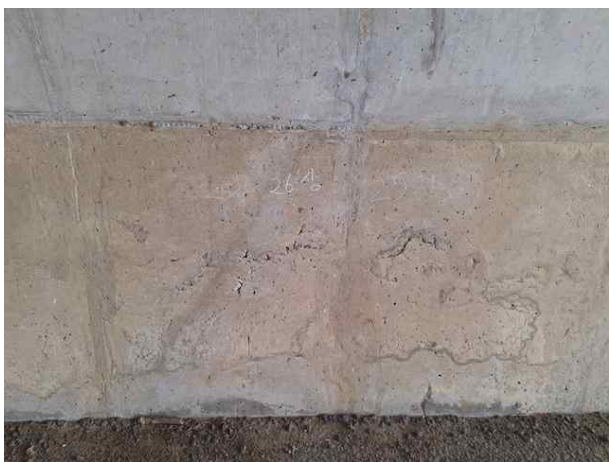
| 06<br>(25년 상반기) | 교대(A2) 재료분리 | 06<br>(26년 상반기) | 교대(A2) 재료분리 |
