## 9. 천 천 I C 2 교

## 9. 천천IC2교

## ① 정기안전점검표

점검일자 : 2026년 06월 23일

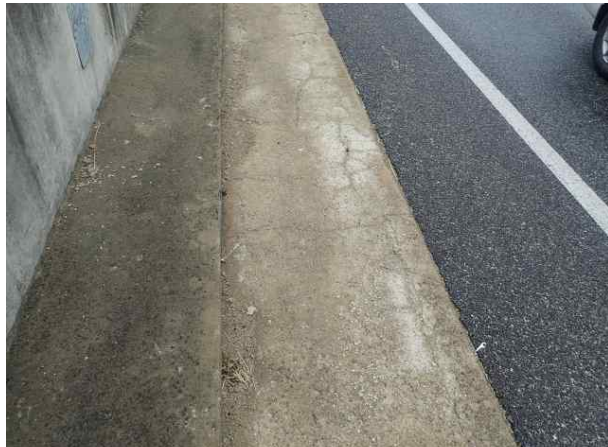
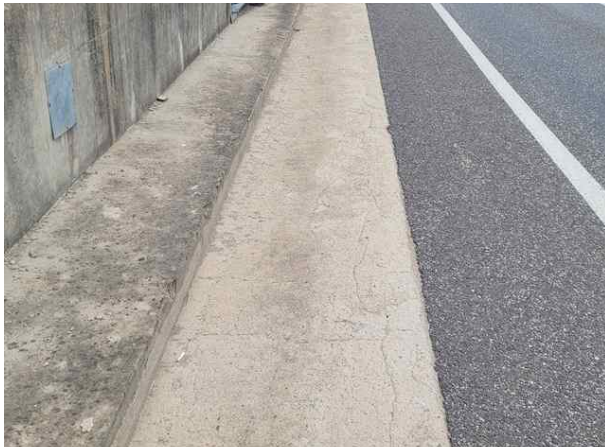
| 점검부위 | | 점검결과 | 발생원인 | 조치 필요사항 | 사진번호 |
|---|---|---|---|---|---|
| 교면포장 | | · 길어깨 망상균열<br>· 하부도로 포장<br>길어깨 균열 | · 건조수축, 온도변화<br>· 건조수축, 온도변화 | · 주의관찰<br>· 주의관찰 | 01<br>02 |

| 01<br>(25년 상반기) | 교면포장(S1) 길어깨 망상균열 | 01<br>(26년 상반기) | 교면포장(S1) 길어깨 망상균열 |

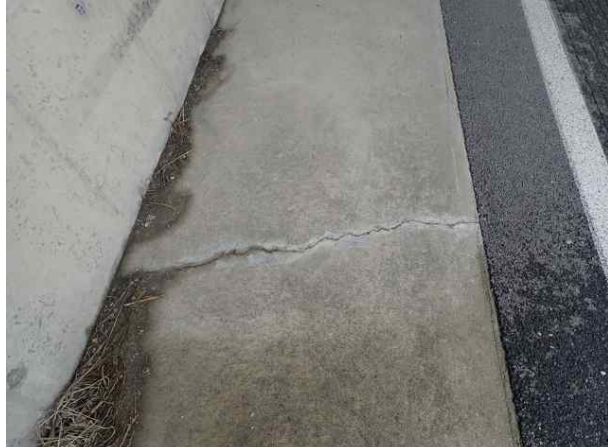
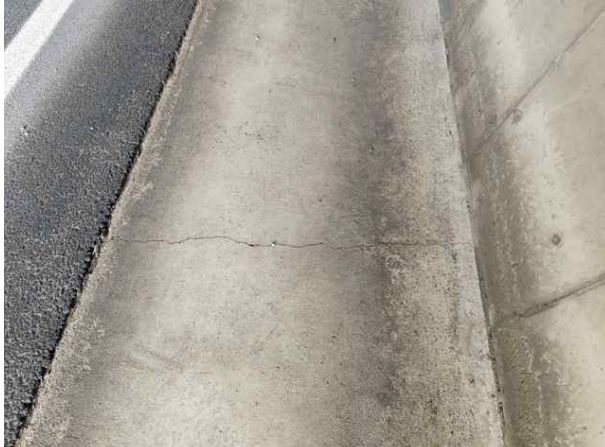
| 02<br>(25년 상반기) | 교면포장(S1) 하부도로 포장 길어깨 균열 | 02<br>(26년 상반기) | 교면포장(S1) 하부도로 포장 길어깨 균열 |

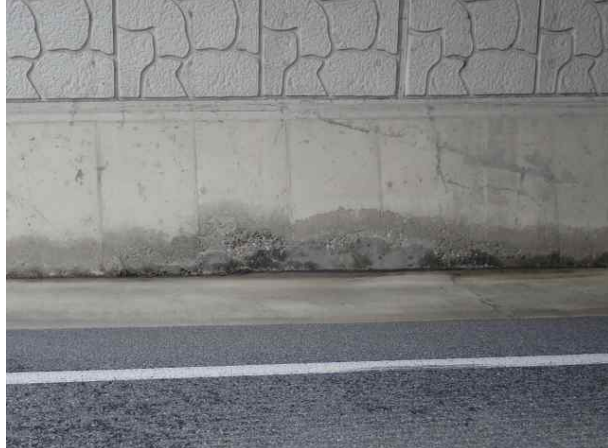
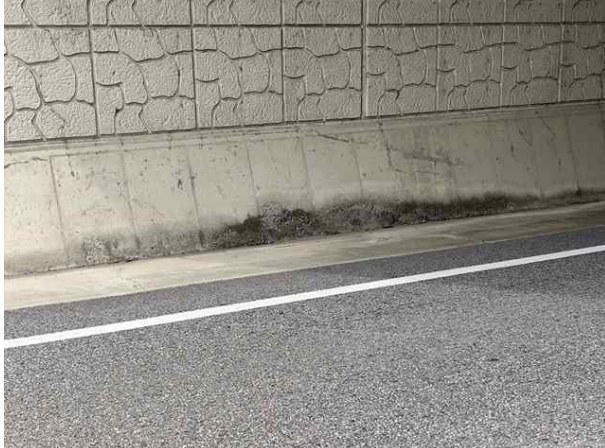
| 점검부위 | | 점검결과 | 발생원인 | 조치 필요사항 | 사진번호 |
|---|---|---|---|---|---|
| 교대 | | · 재료분리<br>· 텔리네이트 파손 | · 다짐미흡<br>· 외부충격 | · 단면보수<br>· 재설치 | 03<br>04 |

| 03<br>(25년 상반기) | 교대(A1) 재료분리 | 03<br>(26년 상반기) | 교대(A1) 재료분리 |

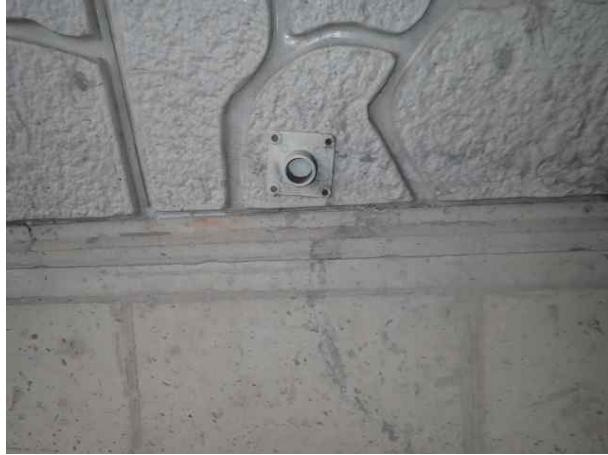
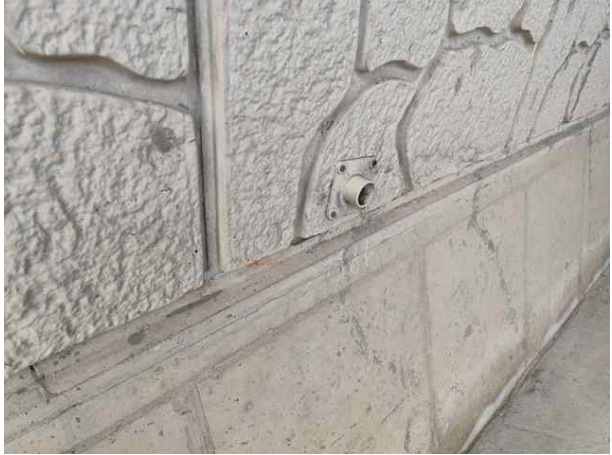
| 04<br>(25년 상반기) | 교대(A1) 텔리네이트 파손 | 04<br>(26년 상반기) | 교대(A1) 텔리네이트 파손 |

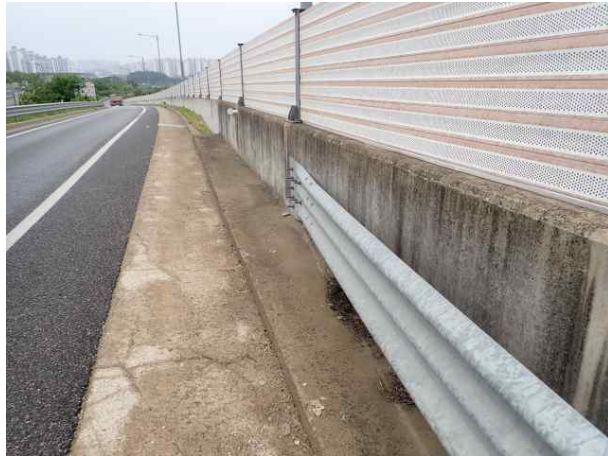
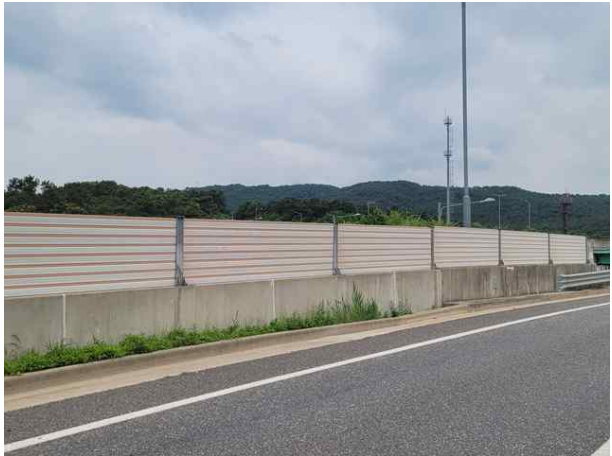
| 점검부위 | | 점검결과 | 발생원인 | 조치 필요사항 | 사진번호 |
|---|---|---|---|---|---|
| 난간 및 연석 | | · 상태양호 | — | — | 05 |

| 05<br>(25년 상반기) | 난간 및 연석(S1) 상태현황 | 05<br>(26년 상반기) | 난간 및 연석(S1) 상태현황 |

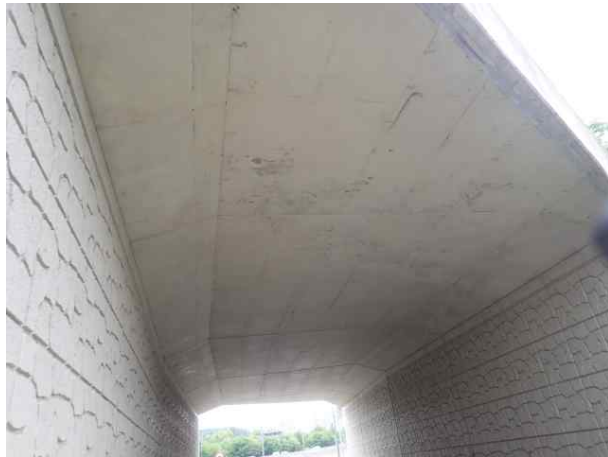
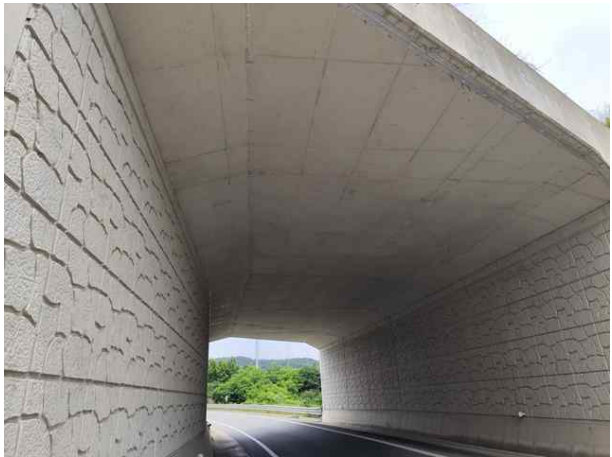
| 점검부위 | | 점검결과 | 발생원인 | 조치 필요사항 | 사진번호 |
|---|---|---|---|---|---|
| 바닥판 | | · 상태양호 | — | — | 06 |

| 06<br>(25년 상반기) | 바닥판하면(S1) 상태현황 | 06<br>(26년 상반기) | 바닥판하면(S1) 상태현황 |
