## 제2장 시설물편

# 1. 남 전 교

## 1. 남전교

## ① 정기안전점검표

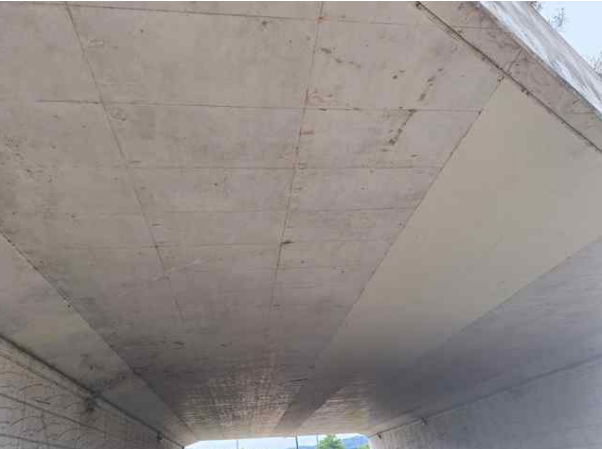
| 교면포장 전경 | 바닥판하면 전경 |

| 점검부위 | | 점검결과 | 발생원인 | 조치 필요사항 | 사진번호 |
|---|---|---|---|---|---|
| 바닥판 | | · 녹발생 | · 손상부 우수유입,<br>외기노출 | · 단면보수(방청) | 02 |

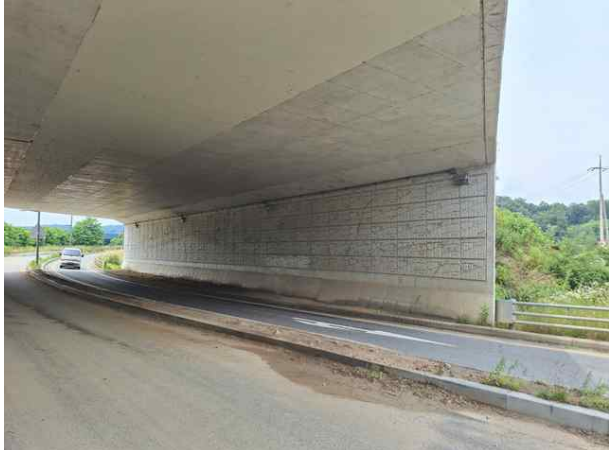
| 교대 전경 | 하부 전경 |

| 점검부위 | | 점검결과 | 발생원인 | 조치 필요사항 | 사진번호 |
|---|---|---|---|---|---|
| 교대 | | · 균열(0.3mm미만)<br>· 백태<br>· 재료분리 | · 온도변화, 건조수축<br>· 습기흡착<br>· 다짐미흡 | · 표면처리<br>· 표면처리<br>· 단면보수 | 03, 05<br>04<br>06 |

| 03<br>(25년 상반기) | 교대(A1) 균열(0.3mm미만) | 03<br>(26년 상반기) | 교대(A1) 균열(0.3mm미만) |

| 05<br>(25년 상반기) | 교대(A2) 균열(0.3mm미만) | 05<br>(26년 상반기) | 교대(A2) 균열(0.3mm미만) |

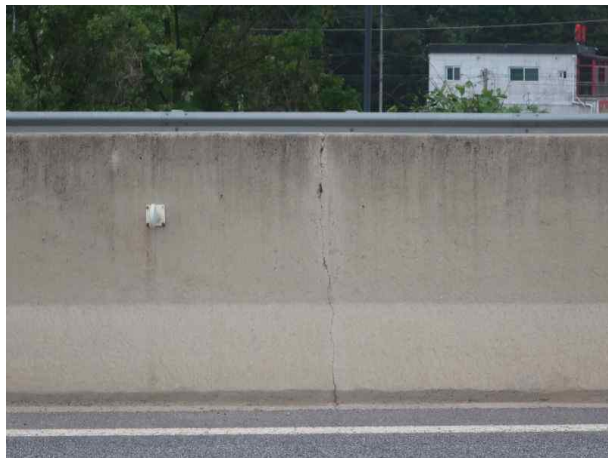
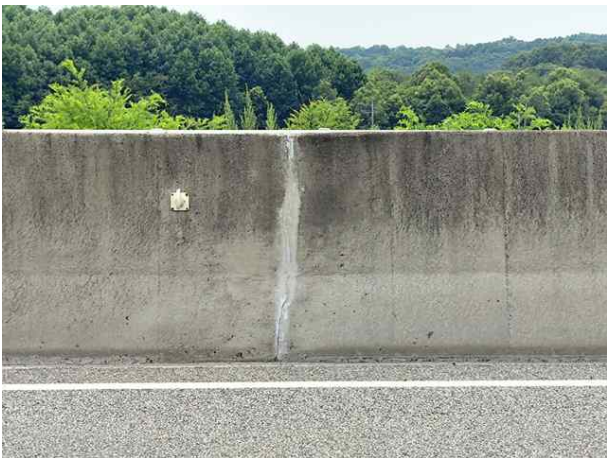
| 점검부위 | | 점검결과 | 발생원인 | 조치 필요사항 | 사진번호 |
|---|---|---|---|---|---|
| 난간 및 연석 | | · 상태양호 | — | — | 01 |

| 01<br>(25년 상반기) | 난간 및 연석(S1) 중분대<br>균열(0.3mm이상) | 01<br>(26년 상반기) | 난간 및 연석(S1) 중분대<br>균열(0.3mm이상) - 보수- |

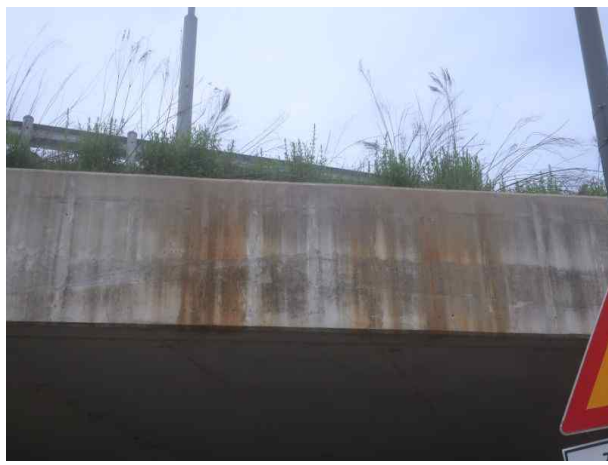
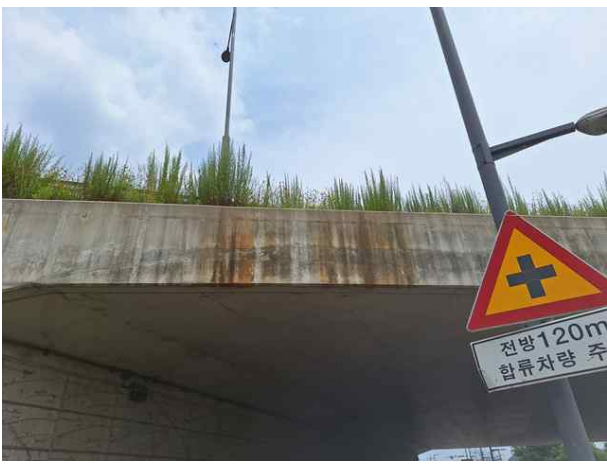
| 02<br>(25년 상반기) | 바닥판하면(S1) 녹발생 | 02<br>(26년 상반기) | 바닥판하면(S1) 녹발생 |

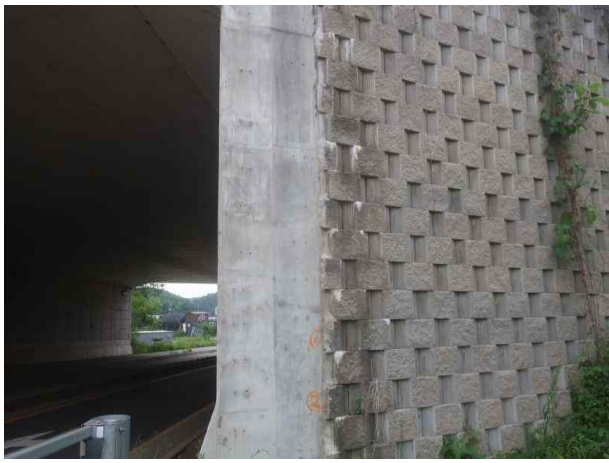
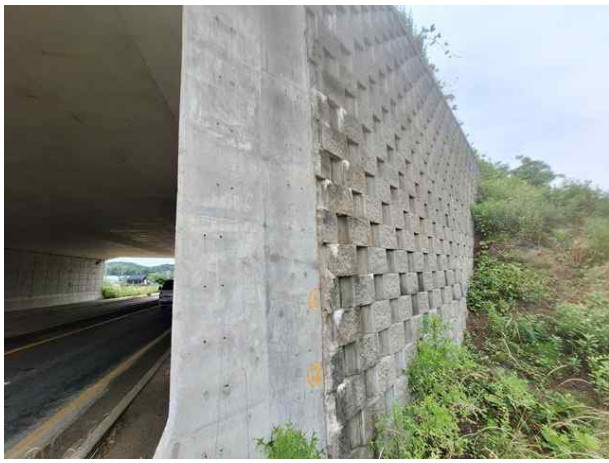
| 04<br>(25년 상반기) | 교대(A1) 날개벽 백태 | 04<br>(26년 상반기) | 교대(A1) 날개벽 백태 |

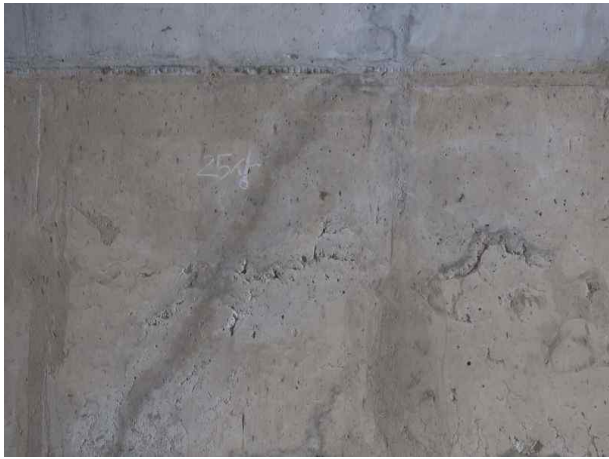
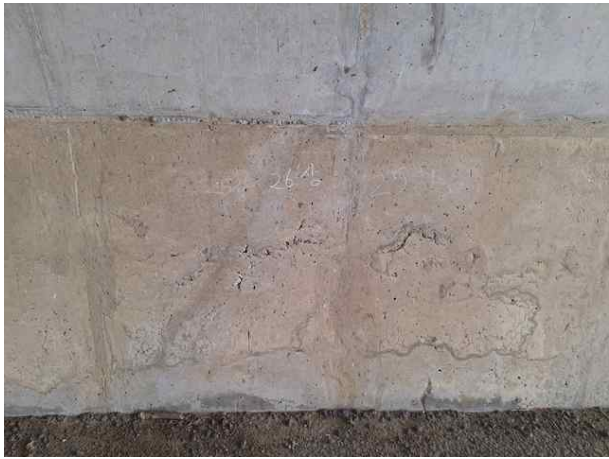
| 06<br>(25년 상반기) | 교대(A2) 재료분리 | 06<br>(26년 상반기) | 교대(A2) 재료분리 |
