## 9. 천천IC2교

점검일자 : 2026년 06월 23일

| 시 설 물 명 | | 천천IC2교 | 관 리 주 체 | 화성도시고속도로(주) |

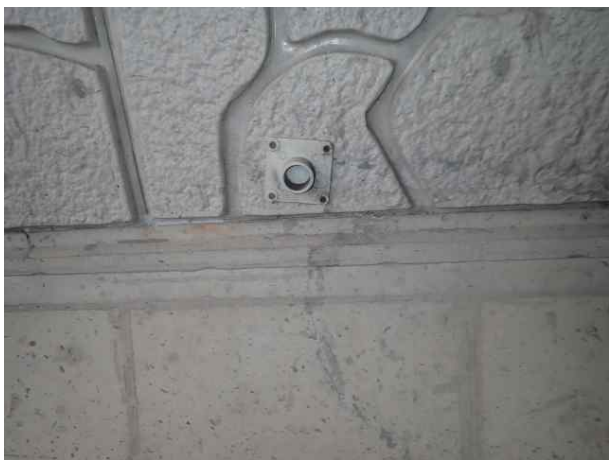
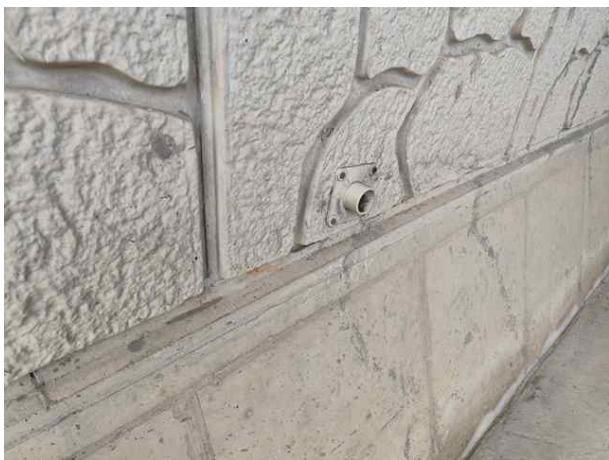
| 점검부위 | | 점검결과 | 발생원인 | 조치 필요사항 | 사진번호 |
|---|---|---|---|---|---|
| 교대 | | · 재료분리<br>· 텔리네이트 파손 | · 다짐미흡<br>· 외부충격 | · 단면보수<br>· 재설치 | 03<br>04 |

| 04<br>(25년 상반기) | 교대(A1) 텔리네이트 파손 | 04<br>(26년 상반기) | 교대(A1) 텔리네이트 파손 |

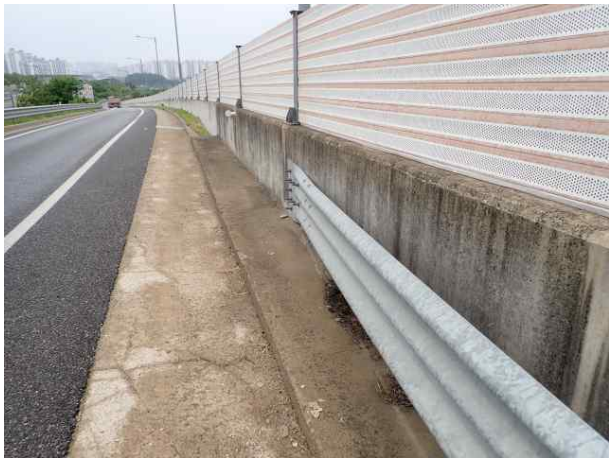
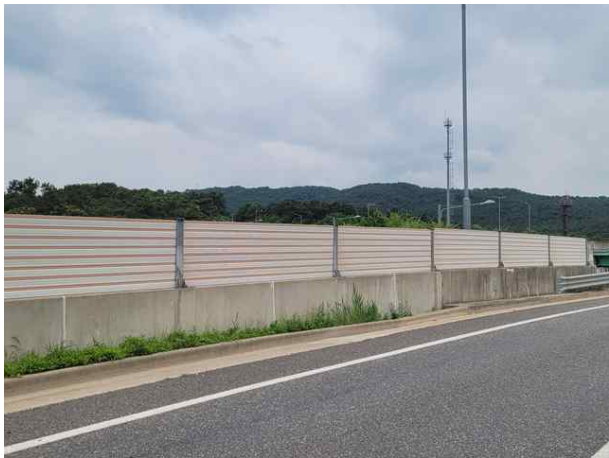
| 점검부위 | | 점검결과 | 발생원인 | 조치 필요사항 | 사진번호 |
|---|---|---|---|---|---|
| 난간 및 연석 | | · 상태양호 | — | — | 05 |

| 05<br>(25년 상반기) | 난간 및 연석(S1) 상태현황 | 05<br>(26년 상반기) | 난간 및 연석(S1) 상태현황 |

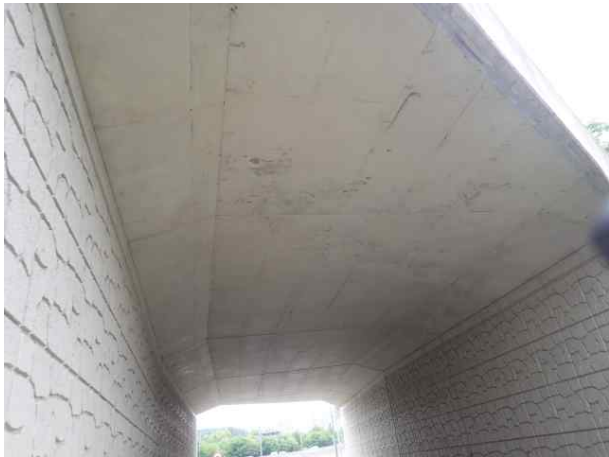
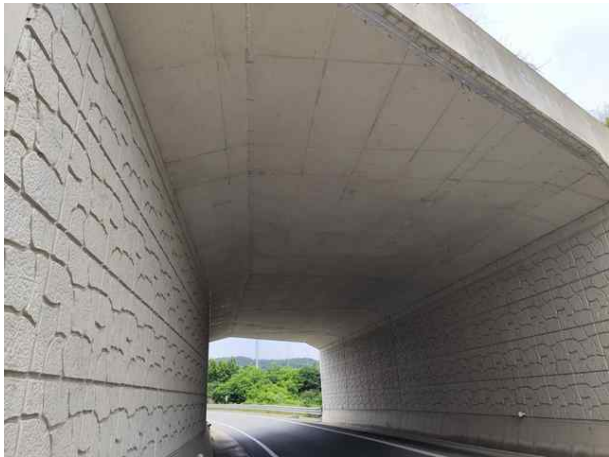
| 점검부위 | | 점검결과 | 발생원인 | 조치 필요사항 | 사진번호 |
|---|---|---|---|---|---|
| 바닥판 | | · 상태양호 | — | — | 06 |

| 06<br>(25년 상반기) | 바닥판하면(S1) 상태현황 | 06<br>(26년 상반기) | 바닥판하면(S1) 상태현황 |
