| 발 주 처 | 용 역 명 | 점검기관 | 구 조 물 명 | 도 면 명 | 도면번호 |
|---|---|---|---|---|---|
| 화성도시고속도로주식회사 | 비봉~매송간 도시고속도로 2026년 상반기 정밀안전점검 | (주)명성엔지니어링 | 보강토옹벽(STA0+742~802(우)) | 보강토 정면 | 001 |

STA0+742~802(우)

보강토옹벽(2)

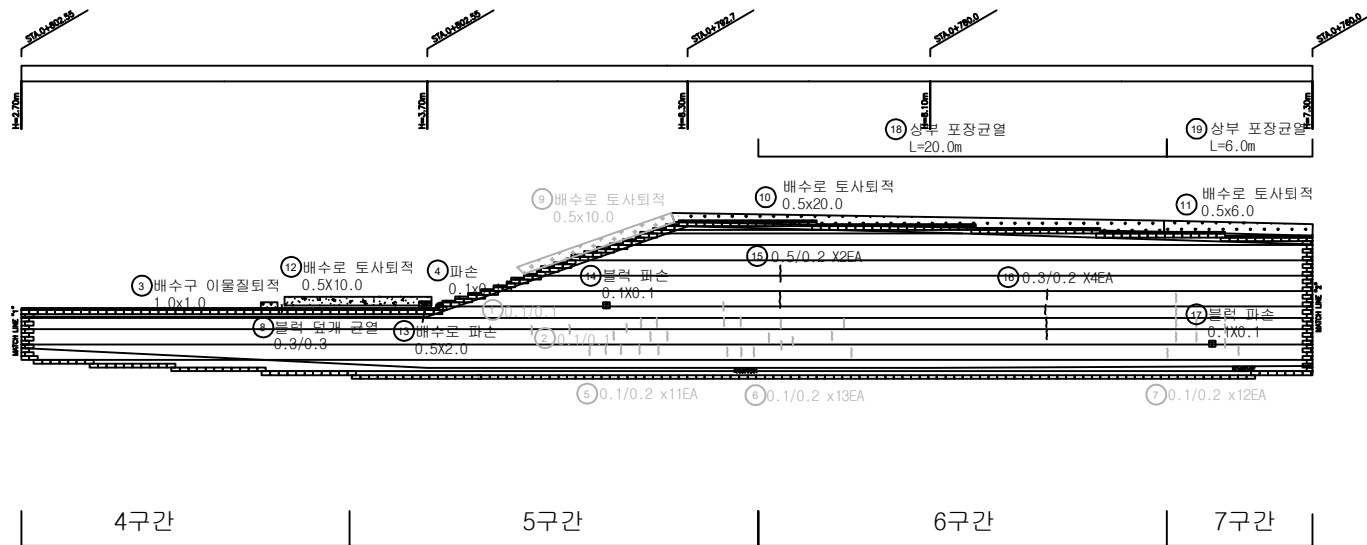
| 번호 | 구분 | 부재 | 손상현황 | 손상규모 | | | | | 비고 |
|---|---|---|---|---|---|---|---|---|---|
| 1 | 기초 | 전면 | 균열 | 0.1 | 0.1 | | 4 | m | 0.40 |
| 2 | 기초 | 전면 | 균열 | 0.1 | 0.1 | | 4 | m | 0.40 |
| 3 | 20상 | 배수시설 | 배수구 이물질퇴적 | | 1.0 | 1.0 | 1 | m <sup>2</sup> | 1.00 |
| 4 | 20상 | 전면 | 파손 | | 0.1 | 0.1 | 1 | m <sup>2</sup> | 0.01 |
| 5 | 20상 | 전면 | 균열 | 0.1 | 0.2 | | 11 | m | 2.20 |
| 6 | 20상 | 전면 | 균열 | 0.1 | 0.2 | | 13 | m | 2.60 |
| 7 | 20상 | 전면 | 균열 | 0.1 | 0.2 | | 12 | m | 2.40 |
| 8 | 23상 | 전면 | 블럭 덮개 균열 | 0.3 | 0.3 | | 1 | m | 0.30 |
| 9 | 23상 | 배수시설 | 배수로 토사퇴적 | | 0.5 | 10.0 | 1 | m <sup>2</sup> | 5.00 |
| 10 | 23상 | 배수시설 | 배수로 토사퇴적 | | 0.5 | 20.0 | 1 | m <sup>2</sup> | 10.00 |
| 11 | 23상 | 배수시설 | 배수로 토사퇴적 | | 0.5 | 6.0 | 1 | m <sup>2</sup> | 3.00 |
| 12 | 26상 | 배수시설 | 배수로 토사퇴적 | | 0.5 | 10.0 | 1 | m <sup>2</sup> | 5.00 |
| 13 | 26상 | 배수시설 | 배수로 파손 | | 0.5 | 2.0 | 1 | m <sup>2</sup> | 1.00 |
| 14 | 26상 | 전면 | 블럭 파손 | | 0.1 | 0.1 | 1 | m <sup>2</sup> | 0.01 |
| 15 | 26상 | 전면 | 균열 | 0.5 | 0.2 | | 2 | m | 0.40 |
| 16 | 26상 | 전면 | 균열 | 0.3 | 0.2 | | 4 | m | 0.80 |
| 17 | 26상 | 전면 | 블럭 파손 | | 0.1 | 0.1 | 1 | m <sup>2</sup> | 0.01 |
| 18 | 26상 | 상부 | 포장 균열 | | 20.0 | | 1 | m | 20.00 |
| 19 | 26상 | 상부 | 포장 균열 | | 6.0 | | 1 | m | 6.00 |

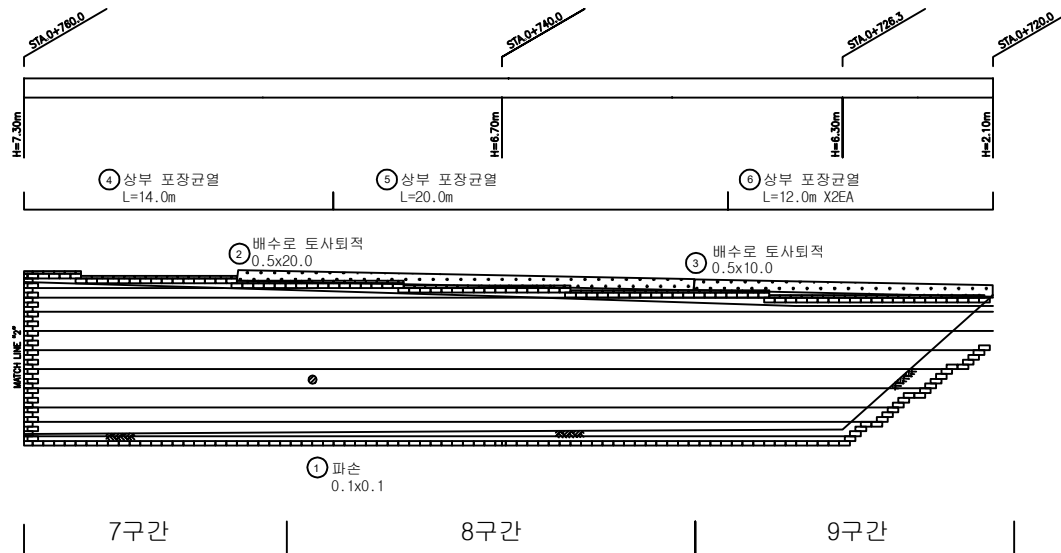
보강토옹벽(3)

| 번호 | 구분 | 부재 | 손상현황 | 손상규모 | | | | | 비고 |
|---|---|---|---|---|---|---|---|---|---|
| 1 | 20상 | 전면 | 파손 | | 0.1 | 0.1 | 1 | m <sup>2</sup> | 0.01 |
| 2 | 23상 | 배수시설 | 배수로 토사퇴적 | 0.5 | 20.0 | 1 | m <sup>2</sup> | 10.00 | |
| 3 | 23상 | 배수시설 | 배수로 토사퇴적 | 0.5 | 10.0 | 1 | m <sup>2</sup> | 5.00 | |
| 4 | 26상 | 상부 | 포장 균열 | 14.0 | | 1 | m | 14.00 | |
| 5 | 26상 | 상부 | 포장 균열 | 20.0 | | 1 | m | 20.00 | |
| 6 | 26상 | 상부 | 포장 균열 | 12.0 | | 2 | m | 24.00 | |
