신 월 여 의 지 하 도 로  
안 전 점 검 ( 정 기 , 정 밀 ) 용 역  
(정밀안전점검)

[신월여의지하도로 방음터널]

2026. 04

점검기관 : (주)명성엔지니어링

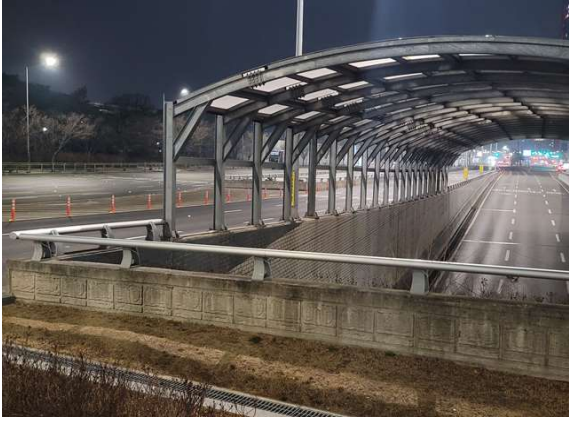
| 구 분 | 세 부 내 용 | |
|---|---|---|
| | S1-S2 주골조 상태현황 | S1-S2 주골조 상태현황 |
| 조사<br>결과 | <ul style="list-style-type: none"> <li>· 상태양호</li> </ul> ⇒ 점검당시 손상이 없는 양호한 상태로 조사되었으며, 주기적인 점검을 통한 유지관리를 실시하여 신규손상 및 변위·변형의 발생여부를 확인하는 것이 바람직할 것으로 사료됨 | |

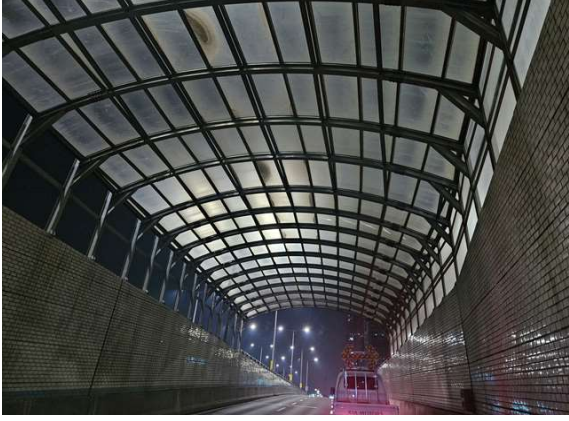
| 구 분 | 세 부 내 용 | |
|---|---|---|
| | S1-S2 보조골조 상태현황 | S1-S2 보조골조 상태현황 |
| 조사<br>결과 | <ul style="list-style-type: none"> <li>· 상태양호</li> </ul> ⇒ 점검당시 손상이 없는 양호한 상태로 조사되었으며, 주기적인 점검을 통한 유지관리를 실시하여 신규손상의 발생여부를 확인하는 것이 바람직할 것으로 사료됨 | |

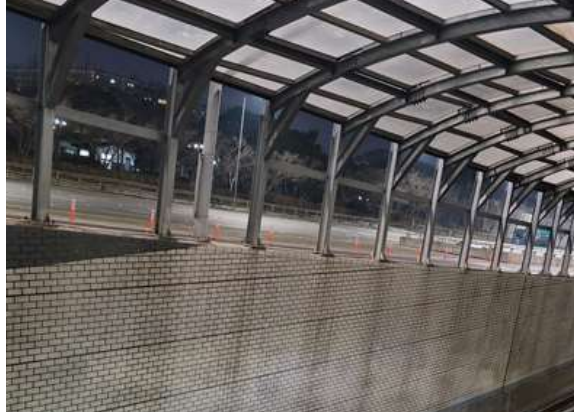
| 구 분 | 세 부 내 용 | |
|---|---|---|
| | S1 기초연결부(좌) 상태현황 | S2 기초연결부(우) 상태현황 |
| 조사<br>결과 | <ul style="list-style-type: none"> <li>· 상태양호</li> </ul> ⇒ 점검당시 손상이 없는 양호한 상태로 조사되었으며, 주기적인 점검을 통한 유지관리를 실시하여 신규손상의 발생여부를 확인하는 것이 바람직할 것으로 사료됨 | |

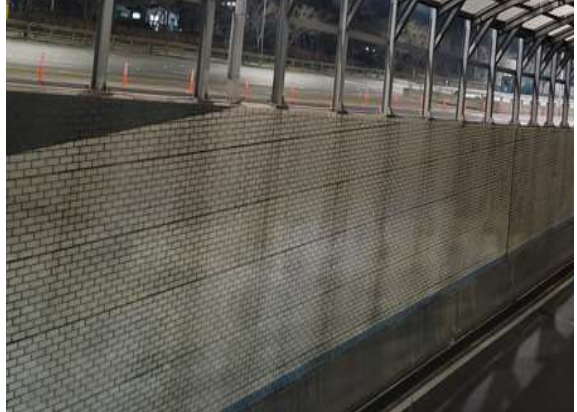
| 구 분 | 세 부 내 용 | |
|---|---|---|
| | S1 기초콘크리트(우) 상태현황 | S2 기초콘크리트(우) 상태현황 |
| 조사<br>결과 | <ul style="list-style-type: none"> <li>· 상태양호</li> </ul> ⇒ 점검당시 손상이 없는 양호한 상태로 조사되었으며, 주기적인 점검을 통한 유지관리를 실시하여 신규손상의 발생여부를 확인하는 것이 바람직할 것으로 사료됨 | |

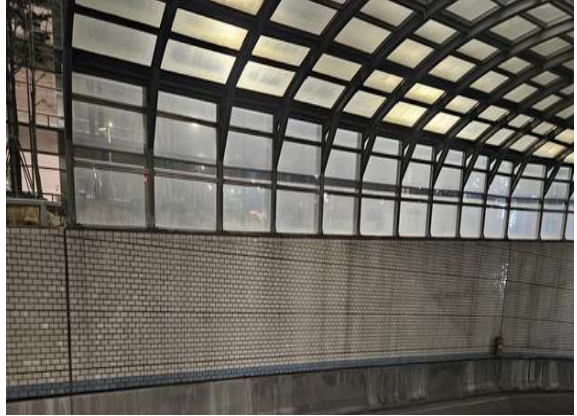
| 구 분 | 세 부 내 용 | |
|---|---|---|
| | S2 상부 방음판 상태현황 | S1 좌측면 방음판 상태현황 |
| 조사 결과 | <ul style="list-style-type: none"> <li>· 상태양호</li> </ul> ⇒ 점검당시 손상이 없는 양호한 상태로 조사되었으며, 주기적인 점검을 통한 유지관리를 실시하여 신규손상의 발생여부를 확인하는 것이 바람직할 것으로 사료됨 | |

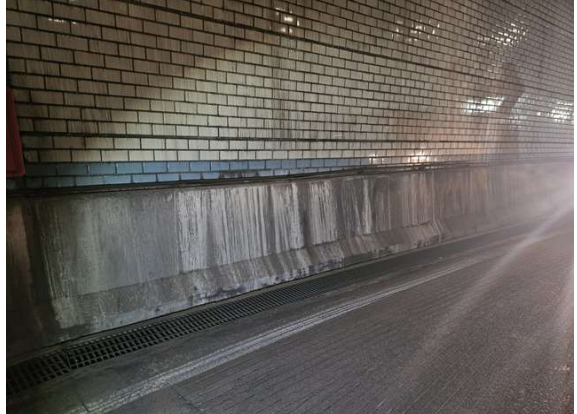
| 구 분 | 세 부 내 용 | |
|---|---|---|
| | 안전 및 기타시설(하부 방호벽(좌)) S1 균열(0.3mm미만) | 안전 및 기타시설(하부 방호벽(좌)) S2 백태(4.0x1.0) |
| 조사 결과 | <ul style="list-style-type: none"> <li>· 균열(0.3mm미만), 백태 등</li> </ul> ⇒ 건조수축, 거푸집 조기탈거, 온도변화, 외부 우수유입, 습기흡착 등에 의한 손상으로 진전을 방지하고, 부재의 내구성을 확보하기 위한 표면처리 등의 보수조치를 실시하고 손상의 재발생 여부를 확인하는 유지관리를 실시하는 것이 바람직할 것으로 사료됨 | |

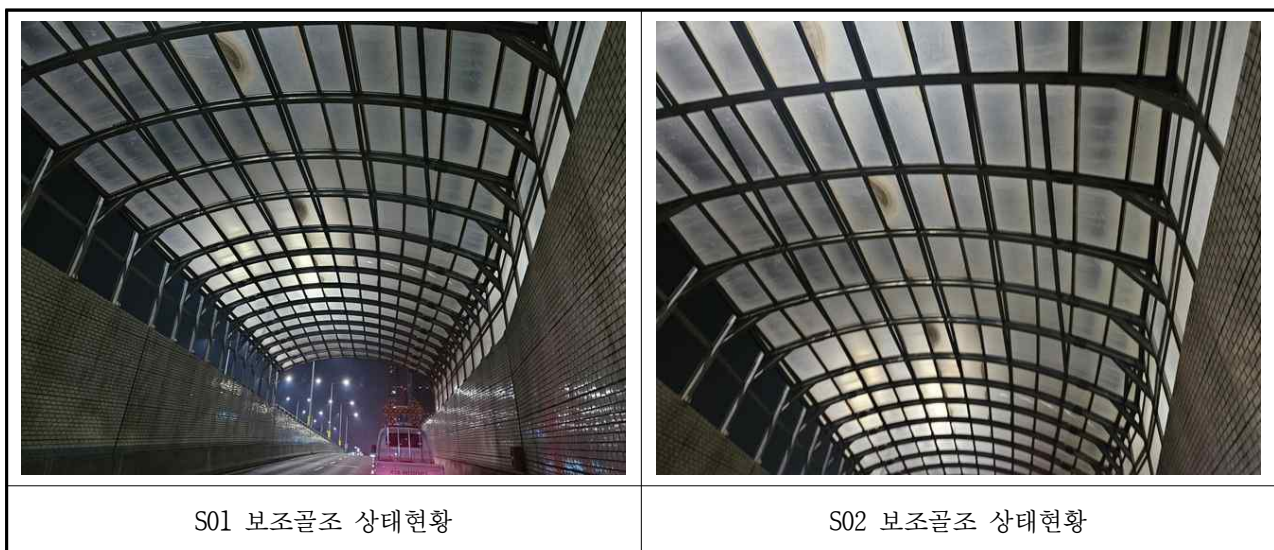
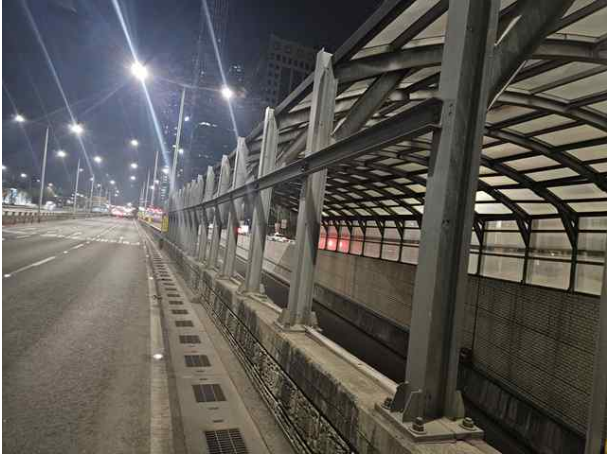
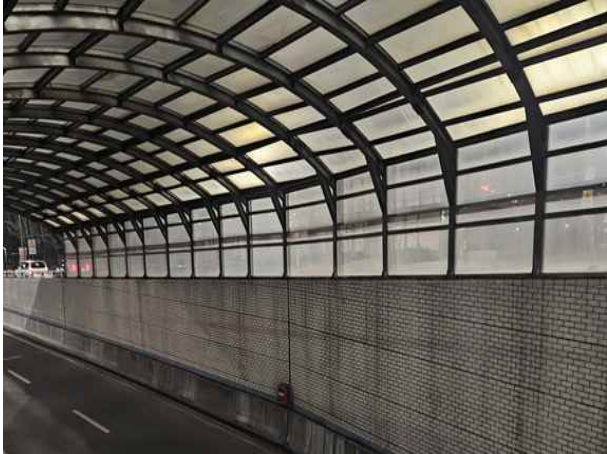
【사진 3.4.4】 보조골조 손상현황

| S01 보조골조 상태현황 | S01-S02 보조골조 상태현황 |

주골조 및 보조골조는 점검당시 손상이 없는 양호한 상태로 조사되었으며, 주기적인 점검을 통한 유지관리를 실시하여 신규손상의 발생여부를 확인하는 것이 바람직할 것으로 사료된다.

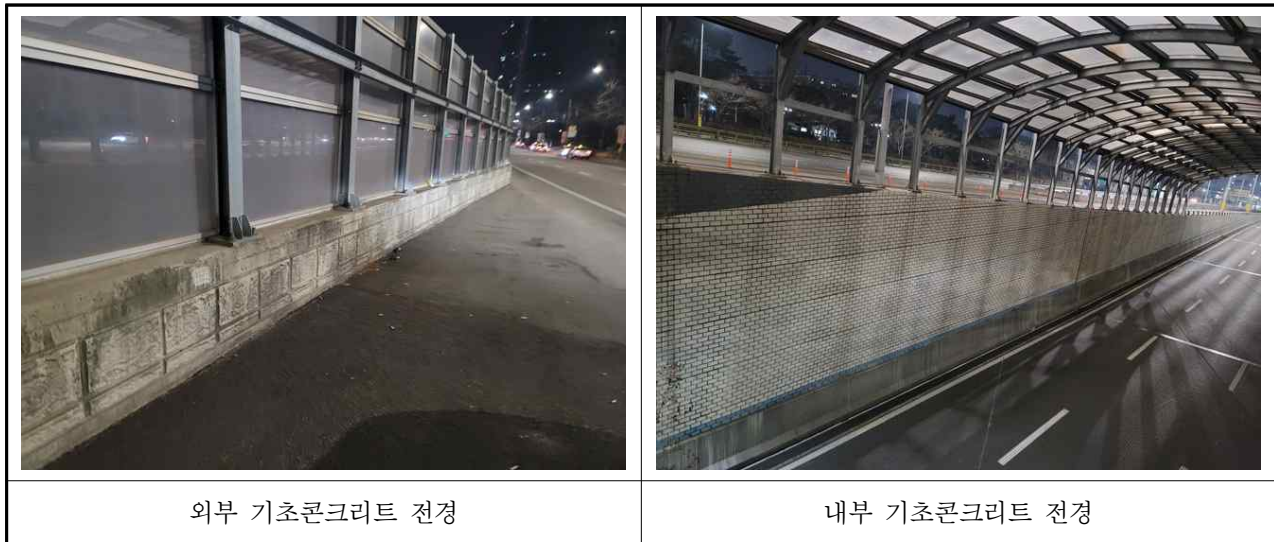
【사진 3.4.7】 기초콘크리트 전경

본 시설물의 기초콘크리트는 신월여의지하도로(여의도방향) 진출부 터널 좌·우측 옹벽에 시공되어있다.

- ① 기초콘크리트에 대한 현장조사 결과, 균열, 파손 및 손상 등이 없는 양호한 상태로 조사되었으며, 주기적인 점검을 통하여 신규손상의 발생여부를 확인하는 유지관리가 필요할 것으로 사료된다.

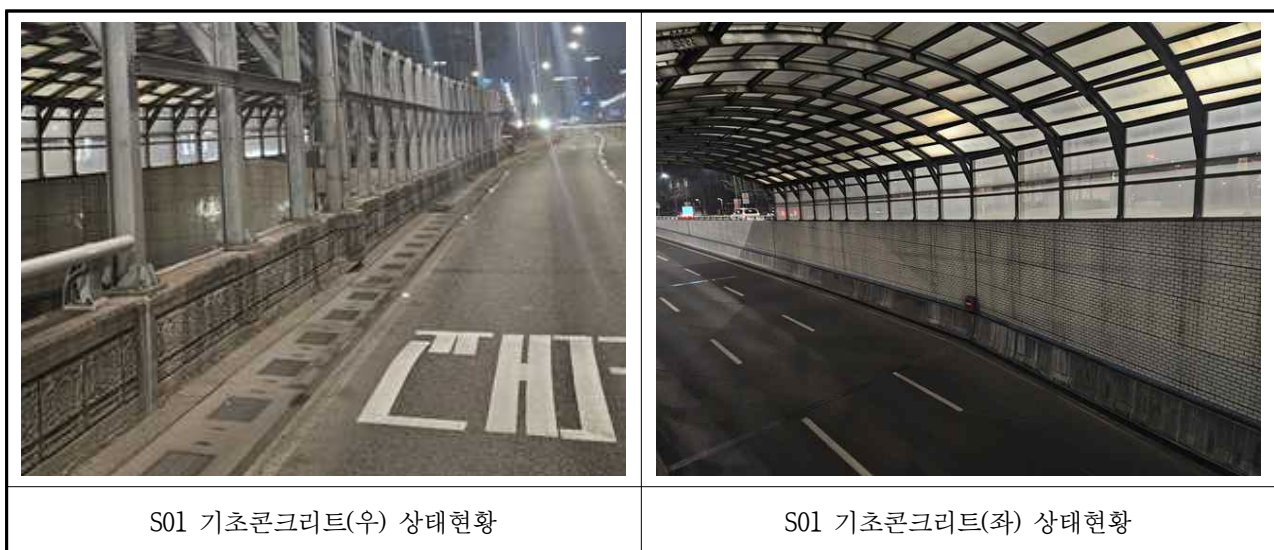
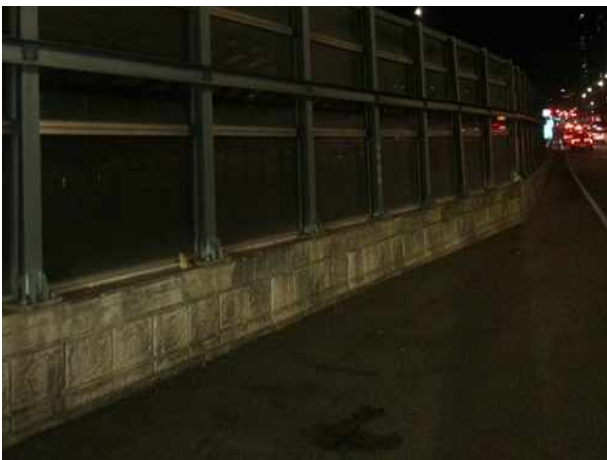
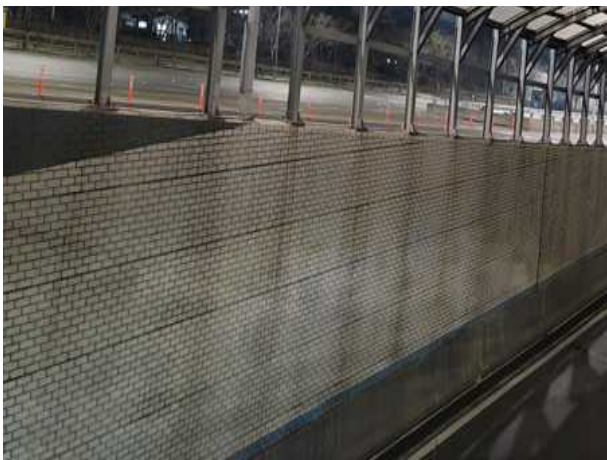
【사진 3.4.8】 기초콘크리트 손상현황

| S02 기초콘크리트(좌) 상태현황 | S02 기초콘크리트(우) 상태현황 |

기초콘크리트는 점검당시 손상이 없는 양호한 상태로 조사되었으며, 주기적인 점검을 통한 유지관리를 실시하여 신규손상의 발생여부를 확인하는 것이 바람직할 것으로 사료된다.

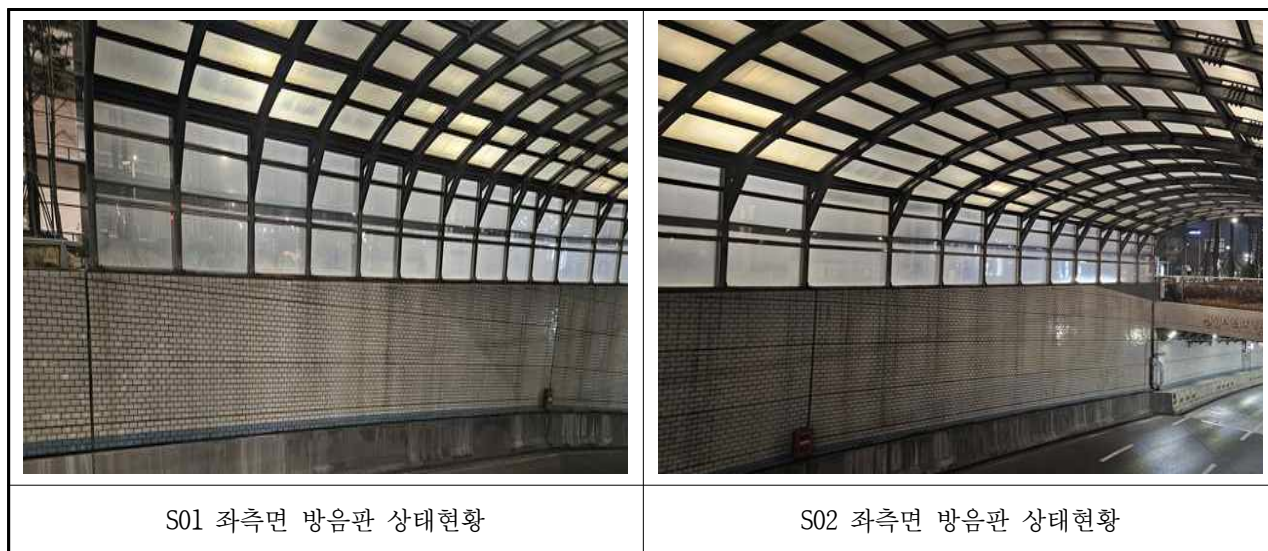
【사진 3.4.10】 방음판 손상현황

방음판은 점검당시 손상이 없는 양호한 상태로 조사되었으며, 주기적인 점검을 통한 유지관리를 실시하여 신규손상의 발생여부를 확인하는 것이 바람직할 것으로 사료된다.

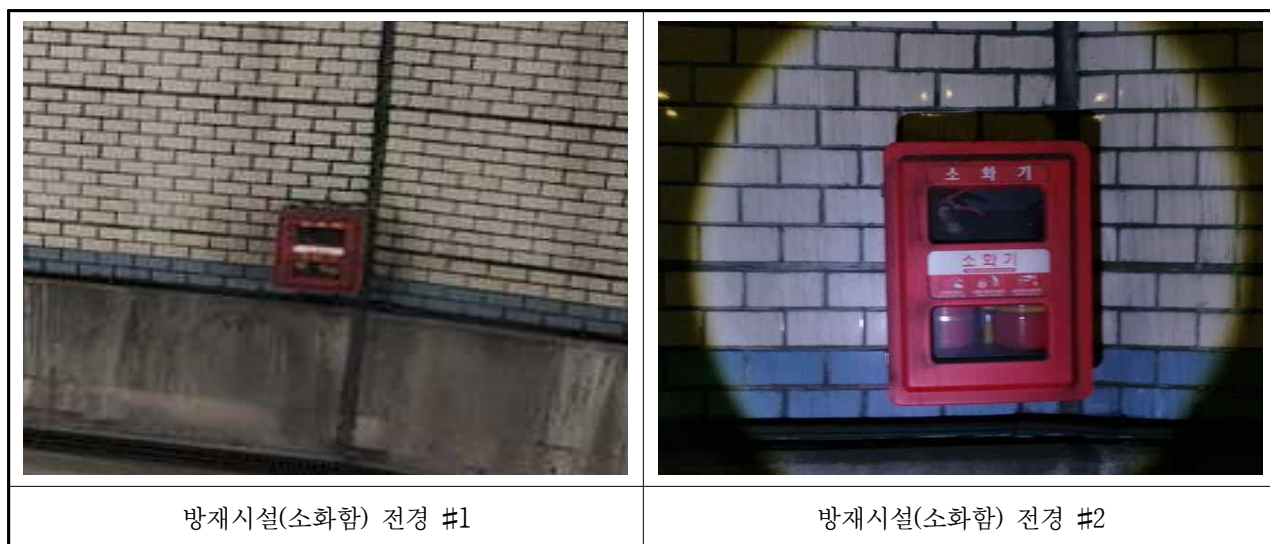
【사진 3.4.16】 방재시설 전경

본 시설물의 방재시설은 Span 1에 소화함(소화기 2개소)이 설치되어 있는 것으로 조사되었다.

- ① 방재시설(소화함)에 대한 현장조사 결과, 손상이 없는 양호한 상태로 조사되었으며, 주기적인 점검을 통하여 신규손상의 발생여부를 확인하는 유지관리가 필요할 것으로 사료된다.

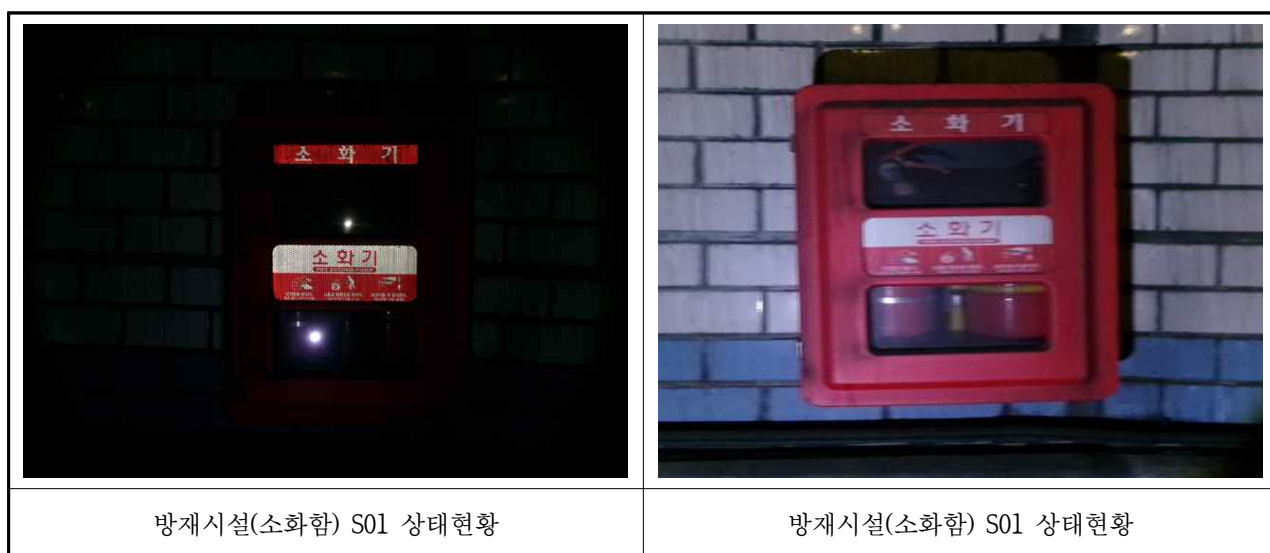
【사진 3.4.17】 방재시설 손상현황

방재시설(소화함)은 점검당시 손상이 없는 양호한 상태로 조사되었으며, 주기적인 점검을 통한 유지관리를 실시하여 신규손상의 발생여부를 확인하는 것이 바람직할 것으로 사료된다.

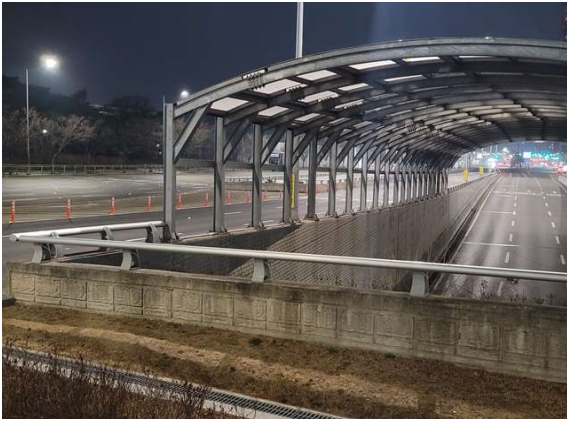
| 구 분 | 세 부 내 용 | |
|---|---|---|
| | S1~S2 주골조 상태현황 | S1~S2 주골조 상태현황 |
| 조사<br>결과 | <ul style="list-style-type: none"> <li>· 상태양호</li> </ul> ⇒ 점검당시 손상이 없는 양호한 상태로 조사되었으며, 주기적인 점검을 통한 유지관리를 실시하여 신규손상 및 변위·변형의 발생여부를 확인하는 것이 바람직할 것으로 사료됨 | |

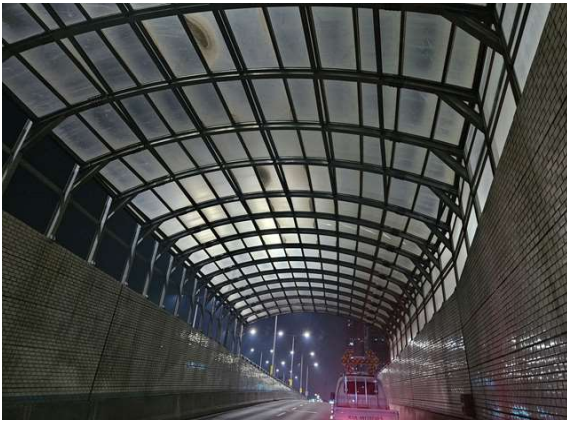
| 구 분 | 세 부 내 용 | |
|---|---|---|
| | S1~S2 보조골조 상태현황 | S1~S2 보조골조 상태현황 |
| 조사<br>결과 | <ul style="list-style-type: none"> <li>· 상태양호</li> </ul> ⇒ 점검당시 손상이 없는 양호한 상태로 조사되었으며, 주기적인 점검을 통한 유지관리를 실시하여 신규손상의 발생여부를 확인하는 것이 바람직할 것으로 사료됨 | |

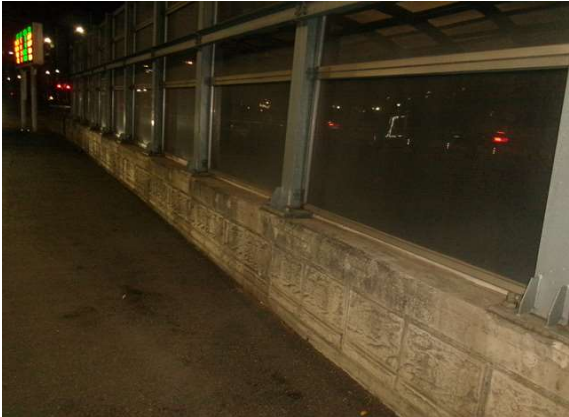
| 구 분 | 세 부 내 용 | |
|---|---|---|
| | S1 기초연결부(좌) 상태현황 | S2 기초연결부(우) 상태현황 |
| 조사<br>결과 | <ul style="list-style-type: none"> <li>· 상태양호</li> </ul> ⇒ 점검당시 손상이 없는 양호한 상태로 조사되었으며, 주기적인 점검을 통한 유지관리를 실시하여 신규손상의 발생여부를 확인하는 것이 바람직할 것으로 사료됨 | |

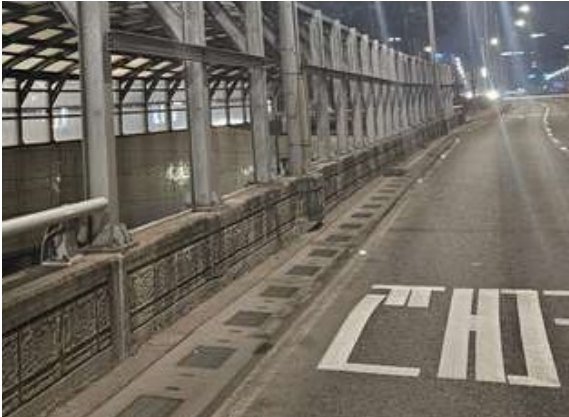
| 구 분 | 세 부 내 용 | |
|---|---|---|
| | S1 기초콘크리트(우) 상태현황 | S2 기초콘크리트(우) 상태현황 |
| 조사<br>결과 | <ul style="list-style-type: none"> <li>· 상태양호</li> </ul> ⇒ 점검당시 손상이 없는 양호한 상태로 조사되었으며, 주기적인 점검을 통한 유지관리를 실시하여 신규손상의 발생여부를 확인하는 것이 바람직할 것으로 사료됨 | |

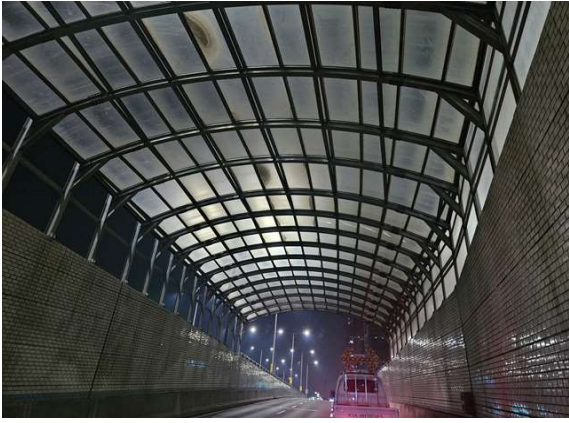
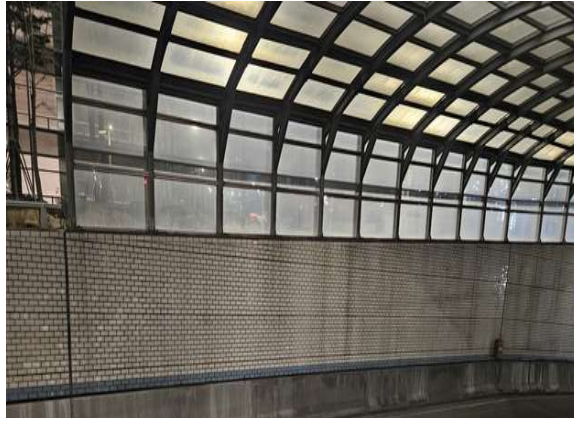
| 구 분 | 세 부 내 용 | |
|---|---|---|
| 방음판 | <p data-bbox="411 902 699 936">S2 상부 방음판 상태현황</p> | <p data-bbox="986 902 1300 936">S1 좌측면 방음판 상태현황</p> |
| 조사 결과 | <p data-bbox="276 1025 411 1059">· 상태양호</p> <p data-bbox="276 1059 1426 1126">⇒ 점검당시 손상이 없는 양호한 상태로 조사되었으며, 주기적인 점검을 통한 유지관리를 실시하여 신규손상의 발생여부를 확인하는 것이 바람직할 것으로 사료됨</p> | |

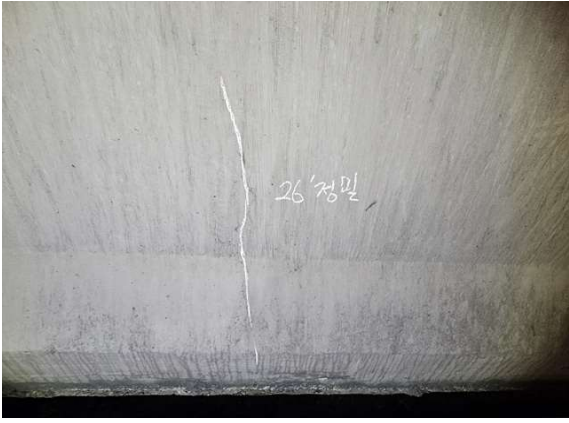
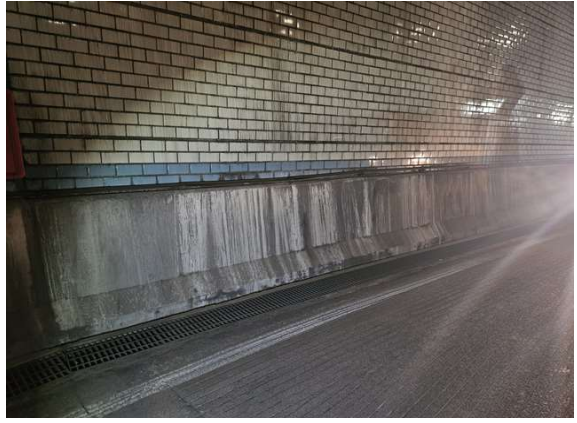
| 구 분 | 세 부 내 용 | |
|---|---|---|
| 부속 시설 | <p data-bbox="339 1630 770 1697">안전 및 기타시설(하부 방호벽(좌)) S1<br/>균열(0.3mm미만)</p> | <p data-bbox="855 1641 1434 1675">안전 및 기타시설(하부 방호벽(좌)) S2 백태(4.0x1.0)</p> |
| 조사 결과 | <p data-bbox="276 1731 587 1765">· 균열(0.3mm미만), 백태 등</p> <p data-bbox="276 1765 1426 1877">⇒ 건조수축, 거푸집 조기탈거, 온도변화, 외부 우수유입, 습기흡착 등에 의한 손상으로 진전을 방지 하고, 부재의 내구성을 확보하기 위한 표면처리 등의 보수조치를 실시하고 손상의 재발생 여부를 확인하는 유지관리를 실시하는 것이 바람직할 것으로 사료됨</p> | |
