# 초 기 점 검 보 고 서

【광주2 외 5개소 공공하수처리시설 신증설사업】

2014. 7.

# 광주2 공공하수처리시설 신설공사 초기점검 결과표

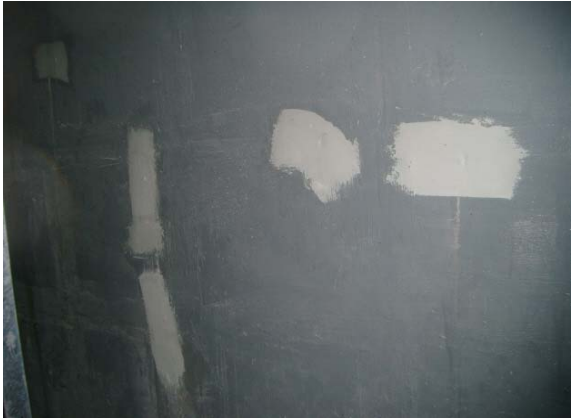
| 벽체 균열보수 사진 (광동) | 상부슬래브 균열 보수사진 (광동) |

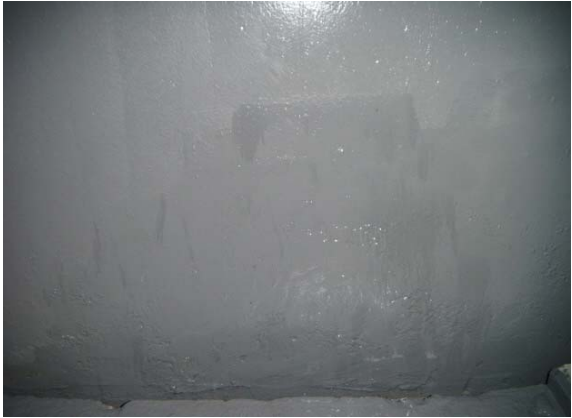
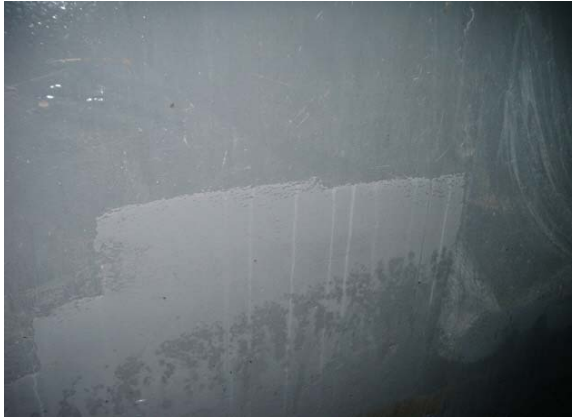
| 벽체 균열보수 사진 (영동) | 벽체 균열보수 사진 (영동) |

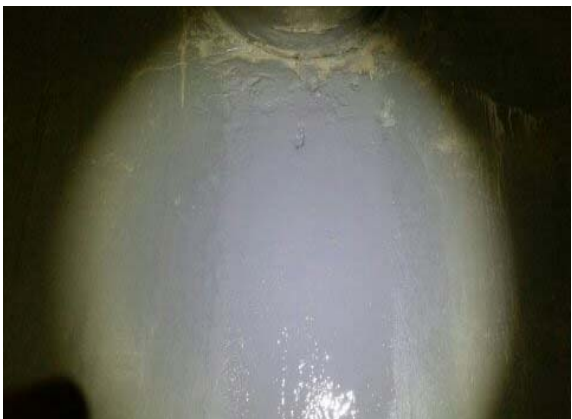
| 벽체 균열보수 사진 (광주2) | 벽체 균열보수 사진 (광주2) |

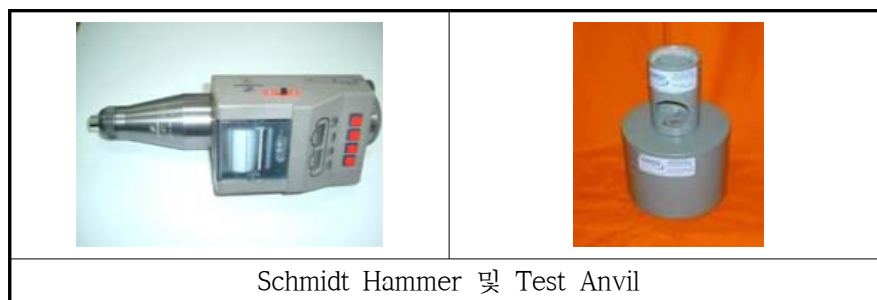
Schmidt Hammer의 기종은 NR(보통콘크리트용)형을 사용하였으며, 측정 전에 Test Anvil에 의한 반발경도값( $80 \pm 1$ )을 확인하였다.

Schmidt Hammer 및 Test Anvil

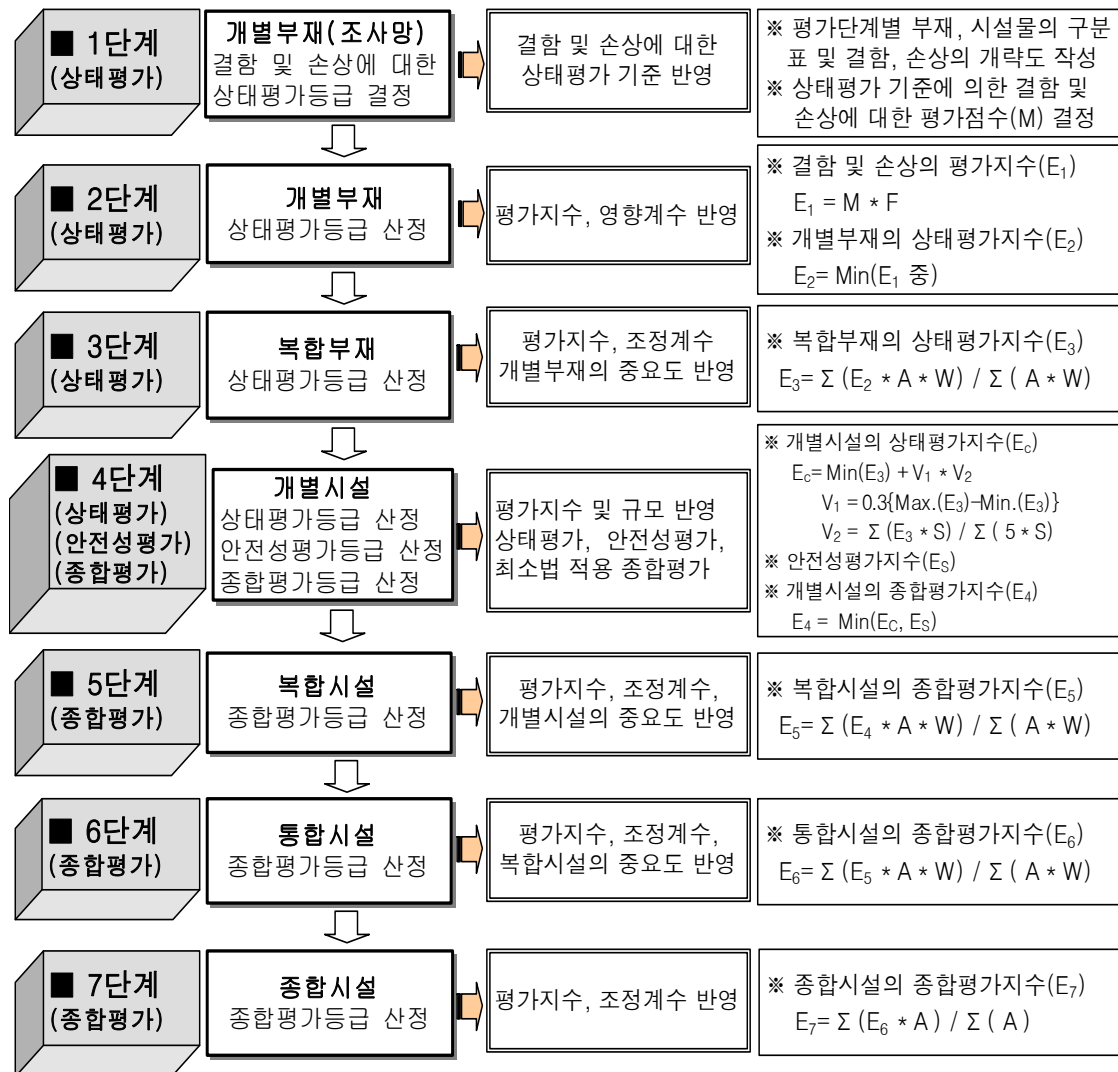
<그림 4.1.1> 하수처리장 시설물 평가 단계별 절차

Note ;  $E_1 \sim E_7, E_c, E_s$  : 평가지수, M : 상태평가 점수, F : 영향계수, A : 조정계수, W : 중요도

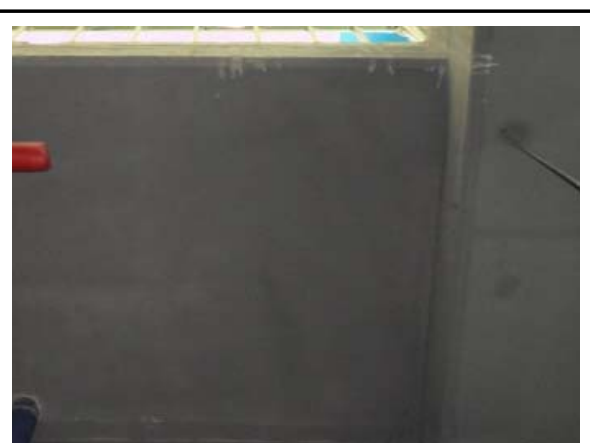
상부슬래브 균열 보수사진 (광동)

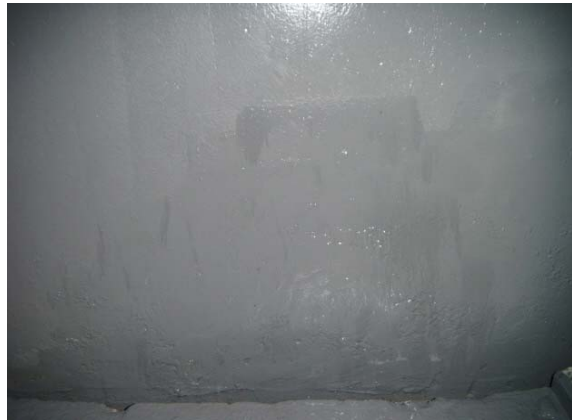
벽체 균열보수 사진 (영동)
