고속도로 제32호선  
옥 산 ~ 오 창 고속도로 민간투자사업  
**초기검검보고서(부록)**  
(준 공)

2018. 01

국 토 교 통 부  
Ministry of Land, Infrastructure and Transport

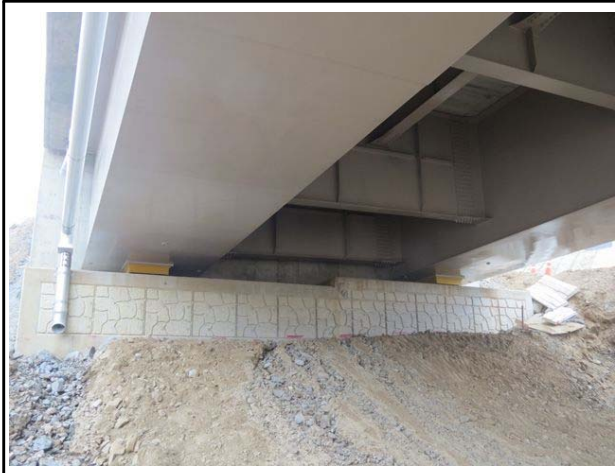
| 옥산~오창 고소도로 민간투자사업 건설공사 초기점검 | 시설물명 | 옥산JCT Ramp-A교 |
|---|---|---|
| 교대 A1 상태양호 | 교대 A2 균열(0.3mm미만)(보수완료) | |

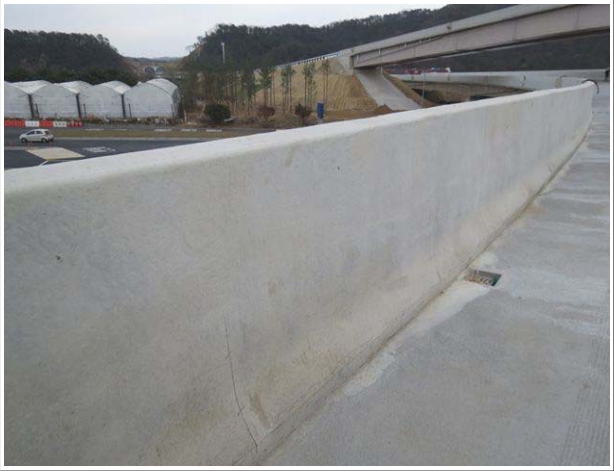
| 옥산~오창 고소도로 민간투자사업 건설공사 초기점검 | 시설물명 | 옥산JCT Ramp-D교 |
|---|---|---|
| | | <div data-bbox="387 813 547 846" data-label="Caption">방호벽 전경</div> <div data-bbox="842 813 1337 846" data-label="Caption">방호벽 균열(폭 0.3mm 미만)(보수완료)</div> |

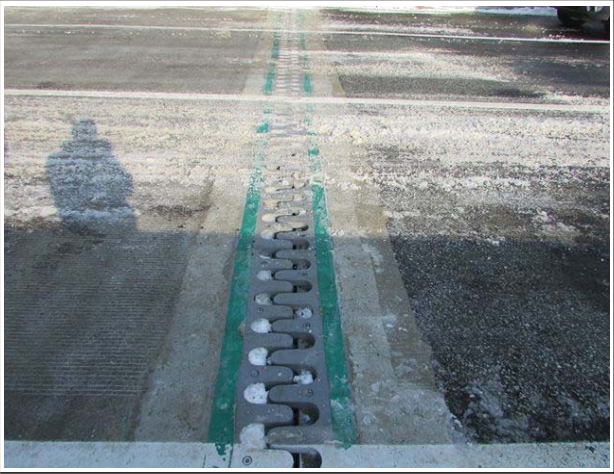
| 옥산~오창 고소도로 민간투자사업 건설공사 초기점검 | 시설물명 | 옥산JCT Ramp-D교 |
|---|---|---|
| | | <div data-bbox="316 1361 625 1395" data-label="Caption">신축이음 상태양호(A1)</div> <div data-bbox="933 1361 1243 1395" data-label="Caption">신축이음 상태양호(A2)</div> |

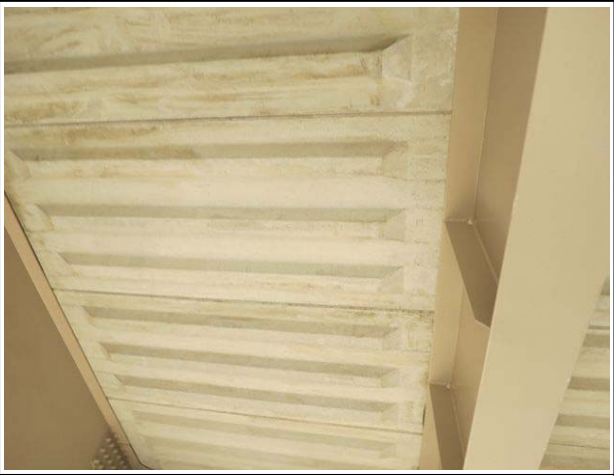
| 옥산~오창 고소도로 민간투자사업 건설공사 초기점검 | 시설물명 | 옥산JCT Ramp-D교 |
|---|---|---|
| | | <div data-bbox="244 1910 695 1944" data-label="Caption">바닥판 중앙부 Rib Dek 상태양호</div> <div data-bbox="898 1910 1278 1944" data-label="Caption">바닥판 캔틸레버부 상태양호</div> |

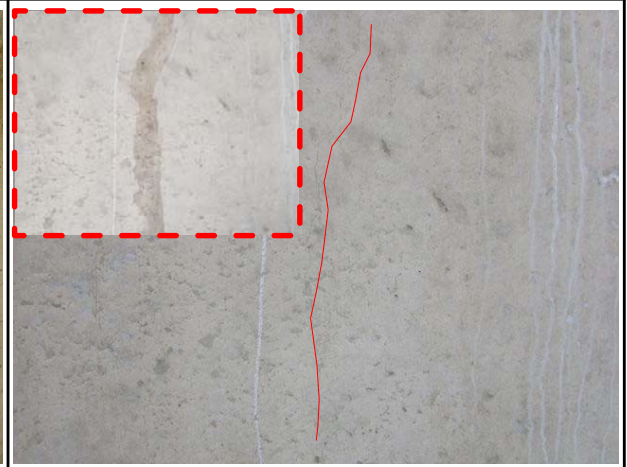
| 옥산~오창 교소도로 민간투자사업 건설공사 초기점검 | 시설물명 | 옥산JCT Ramp-D교 |
|---|---|---|
| 교각 P1 균열(폭 0.1mm)(보수완료) | 교각 P2 균열(폭 0.1mm)(보수완료) | |

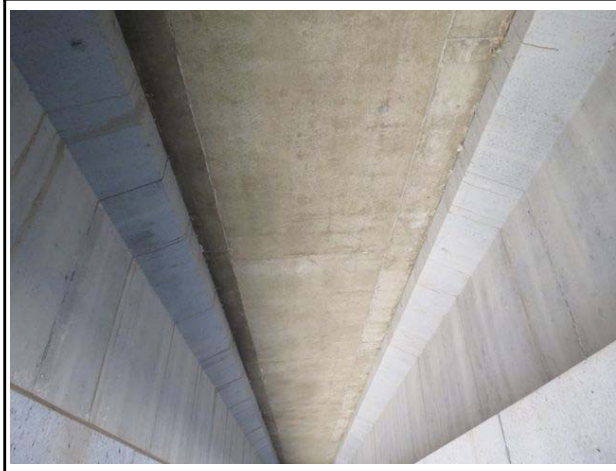
| 옥산~오창 고소도로 민간투자사업 건설공사 초기점검 | 시설물명 | 병천천교(옥산방향) |
|---|---|---|
| | | <div data-bbox="193 790 812 869">바닥판 하면 전경(옥산방향)</div> <div data-bbox="812 790 1437 869">바닥판 하면 균열(폭 0.3mm미만)(보수완료)</div> |

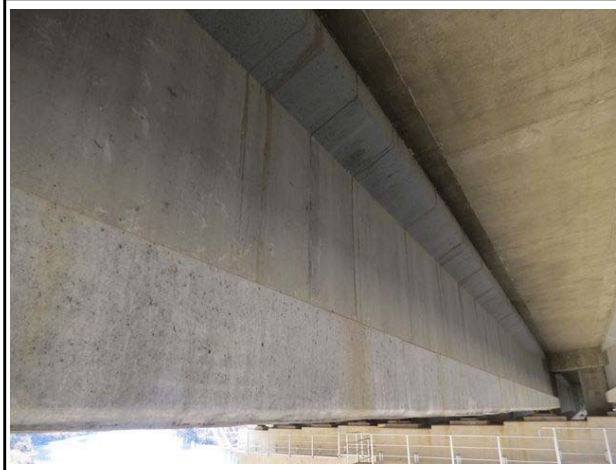
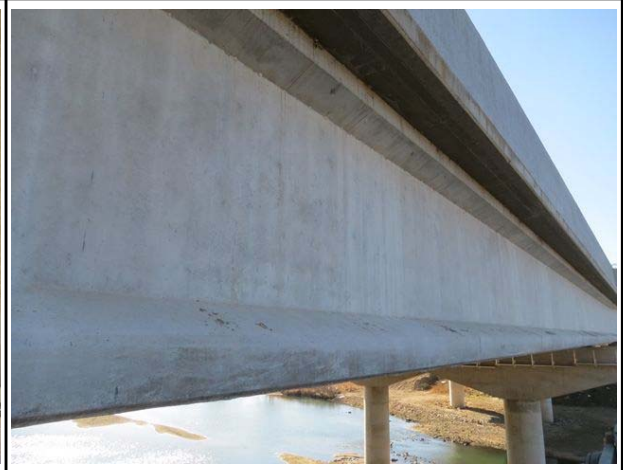
| 옥산~오창 고소도로 민간투자사업 건설공사 초기점검 | 시설물명 | 병천천교(옥산방향) |
|---|---|---|
| | | <div data-bbox="193 1337 812 1415">거더 상태양호(옥산방향)</div> <div data-bbox="812 1337 1437 1415">거더 상태양호(옥산방향)</div> |

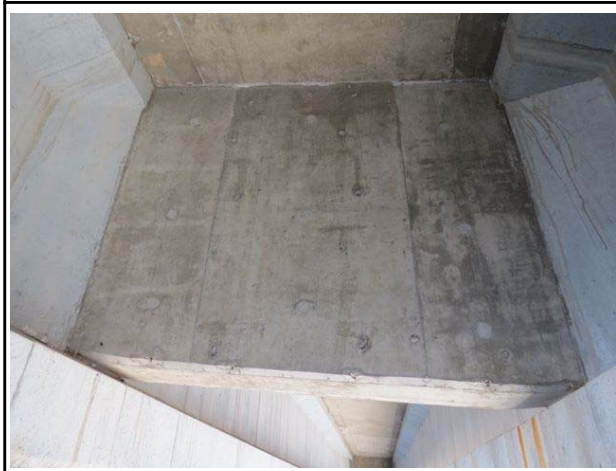
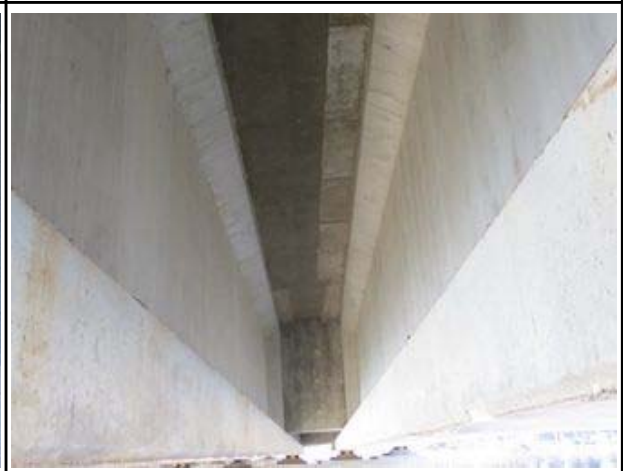
| 옥산~오창 고소도로 민간투자사업 건설공사 초기점검 | 시설물명 | 병천천교(옥산방향) |
|---|---|---|
| | | <div data-bbox="193 1883 812 1966">가로보 상태양호(옥산방향)</div> <div data-bbox="812 1883 1437 1966">가로보 및 거더 상태양호(옥산방향)</div> |

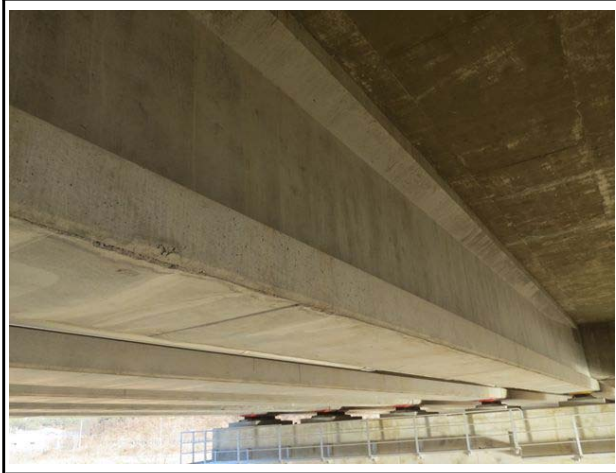
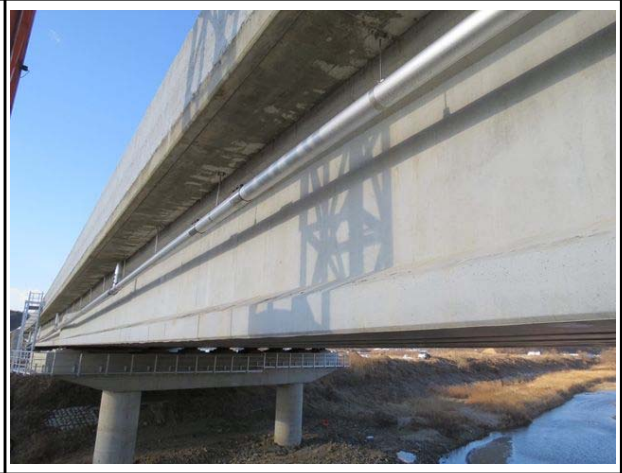
| 옥산~오창 고소도로 민간투자사업 건설공사 초기점검 | 시설물명 | 용두천교 |
|---|---|---|
| | | <div>거더 상태양호</div> <div>거더 상태양호</div> |

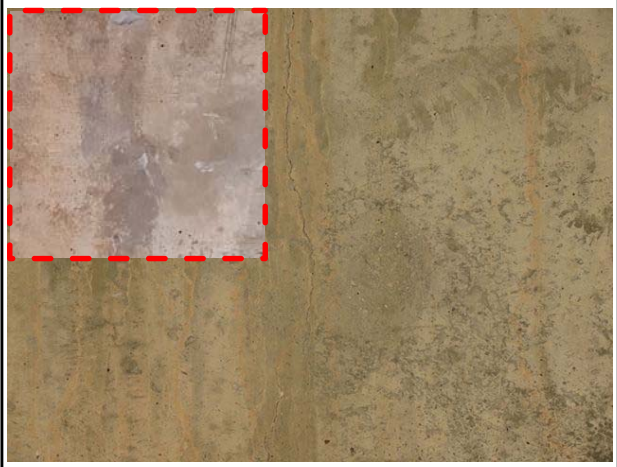
| 옥산~오창 고소도로 민간투자사업 건설공사 초기점검 | 시설물명 | 호죽2교(옥산방향) |
|---|---|---|
| | | <div data-bbox="304 808 628 851">교대 A1(옥산방향) 전경</div> <div data-bbox="780 808 1393 851">교대 A1(옥산방향) 균열(폭 0.3mm미만)(보수완료)</div> |

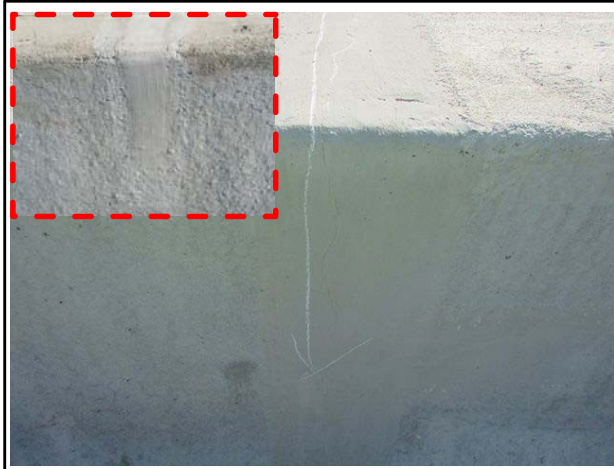
| 옥산~오창 고소도로 민간투자사업 건설공사 초기점검 | 시설물명 | 산수교(오창방향) |
|---|---|---|
| 방호벽(오창방향) 균열(폭 0.3mm)(보수완료) | 중앙분리대(오창방향) 균열(폭 0.3mm)(보수완료) | |

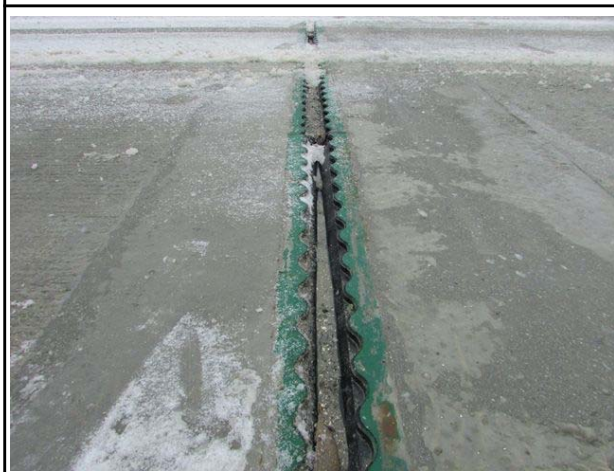
| 옥산~오창 고소도로 민간투자사업 건설공사 초기점검 | 시설물명 | 산수교(오창방향) |
|---|---|---|
| 신축이음 상태양호(A1, 오창방향) | 신축이음 상태양호(A2, 오창방향) | |

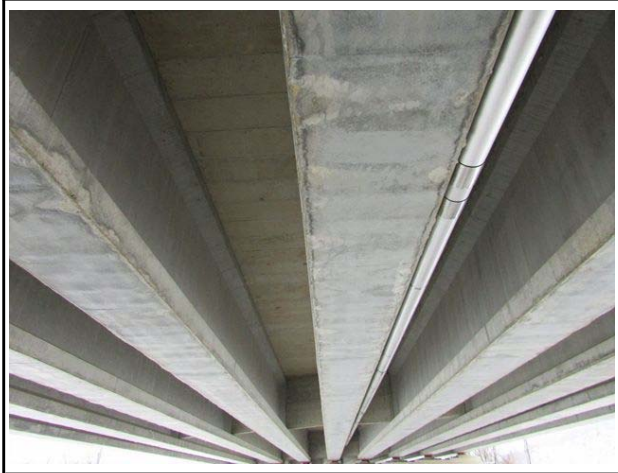
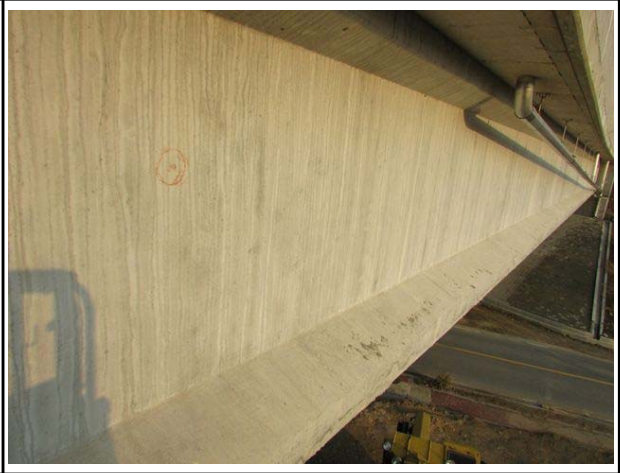
| 옥산~오창 고소도로 민간투자사업 건설공사 초기점검 | 시설물명 | 복현3교 |
|---|---|---|
| 거더 상태양호 | 거더 상태양호 | |

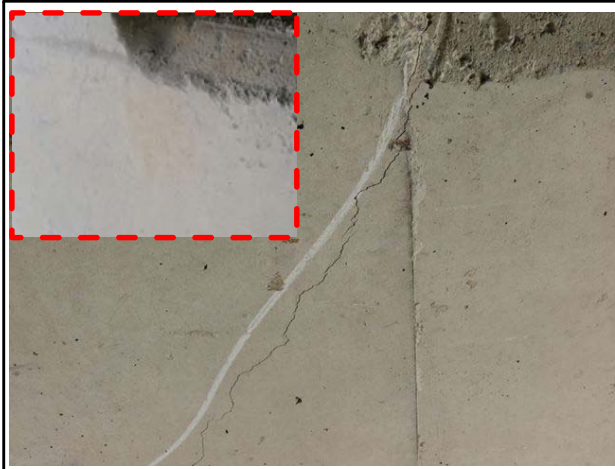
| 옥산~오창 고소도로 민간투자사업 건설공사 초기점검 | 시설물명 | 오창JCT Ramp-C교 |
|---|---|---|
| 교각 균열(폭 0.2mm)(보수완료) | 교각 망상균열(보수완료) | |

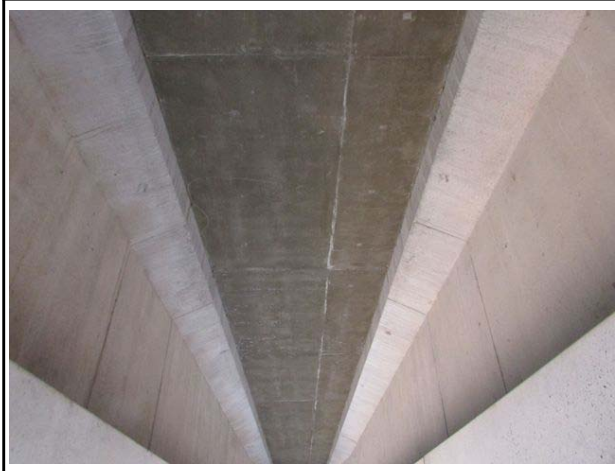
| 옥산~오창 고소도로 민간투자사업 건설공사 초기점검 | 시설물명 | 오창JCT Ramp-D교 |
|---|---|---|
| 바닥판 하면 전경 | 바닥판 하면 균열(폭 0.1mm)(보수완료) | |

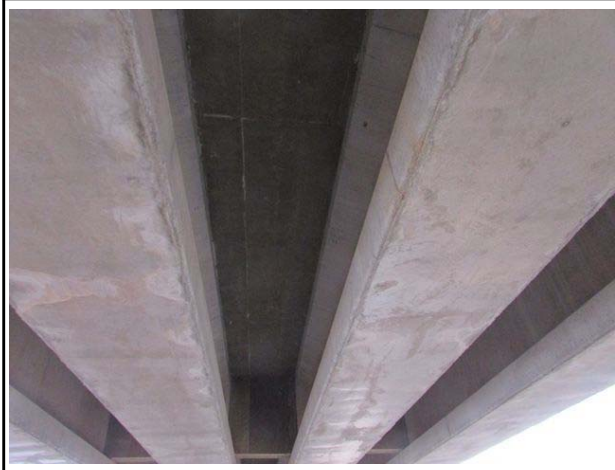
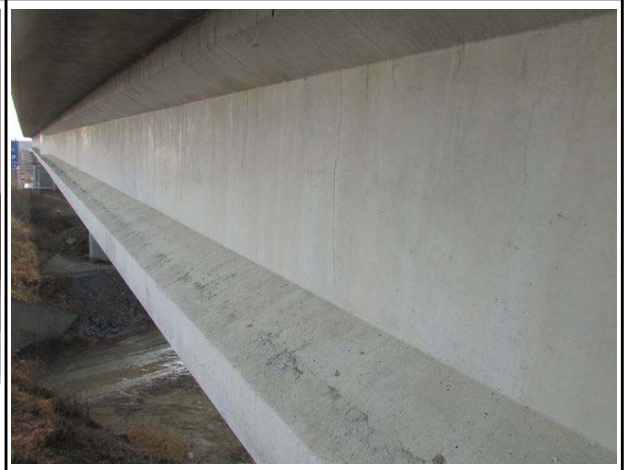
| 옥산~오창 고소도로 민간투자사업 건설공사 초기점검 | 시설물명 | 오창JCT Ramp-D교 |
|---|---|---|
| Bicon 거더 상태양호 | Bicon 거더 상태양호 | |
