# 절토사면 외관조사 현황도(Face Map)

절토사면명(위치) : 삼덕대절토사면(좌)

경사/방향 : 50/115  
연 장 : 369m  
높 이 : 38.5m

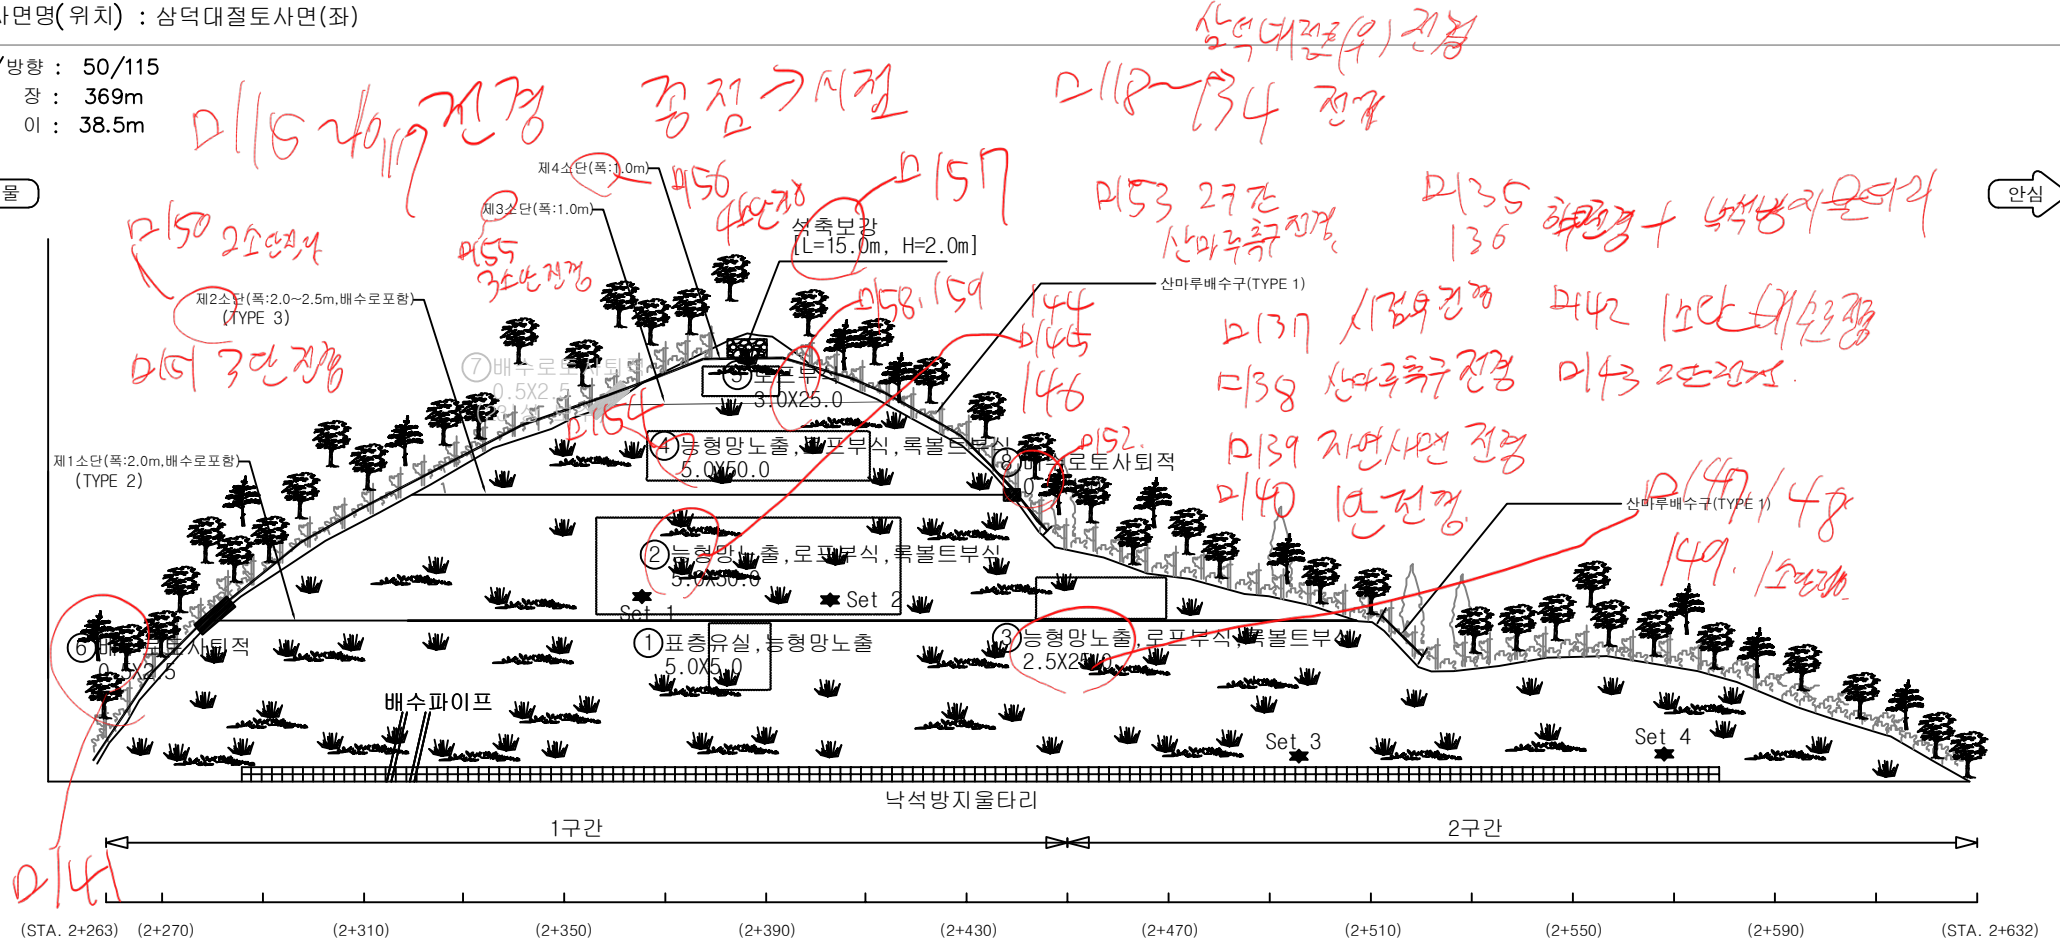
- 전체적으로 안정한 비탈면임.
- 전 구간 녹생토 등의 표면보호공이 시공되어 있어 전 구간 양호한 상태로 관찰됨.
- 사면의 주변으로 산마루배수구가 연결되어 있으며 전체적인 외관상대는 양호함.
- L형옹벽이 설치되어 있으나 이격거리가 협소한 것으로 나타남.
