상주영천고속도로 2024~2025년 시설물 안전점검 용역  
(2024년 상반기 정기안전점검)

# 외 관 조 사 망 도

배골교

2024.06

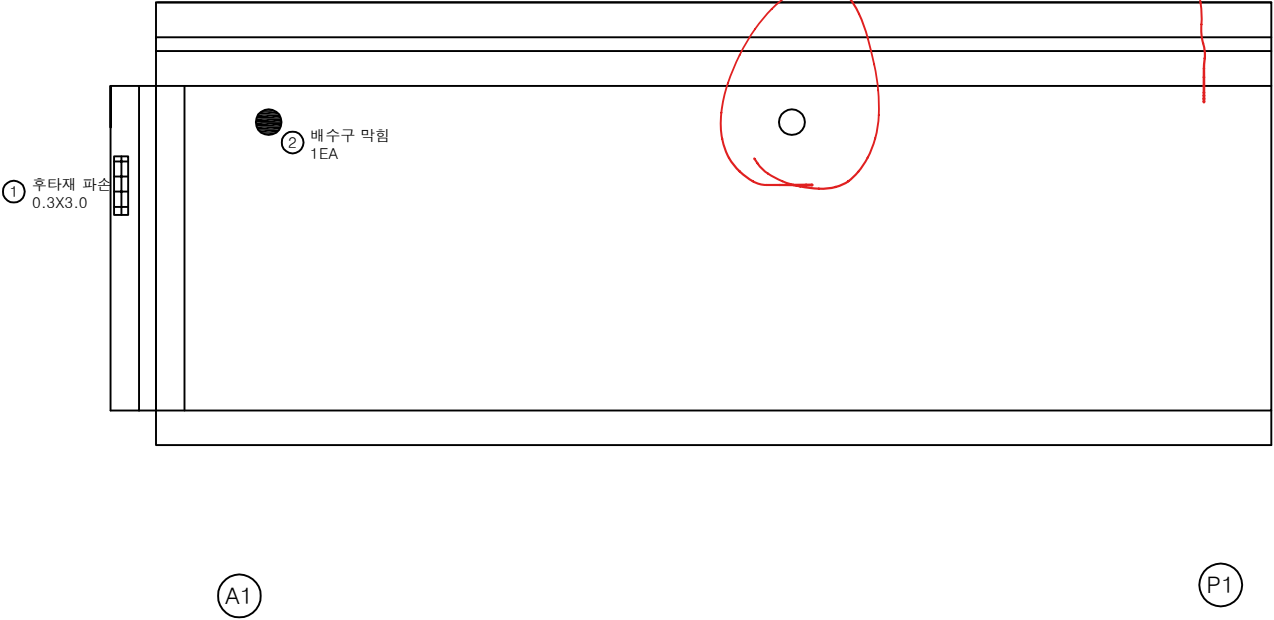
| 도면번호 | 01 |

| 번호 | 구분 | 부재 | 손상내용 | 손상현황 | | | | | | 비고 |
|---|---|---|---|---|---|---|---|---|---|---|
| 1 | 23상 | 신축이음 | 후타재 파손 | | 0.3 | 3.0 | 0.90 | m <sup>2</sup> | 1 | |
| 2 | 23하 | 배수시설 | 배수구 막힘 | | | | 1.00 | EA | 1 | |

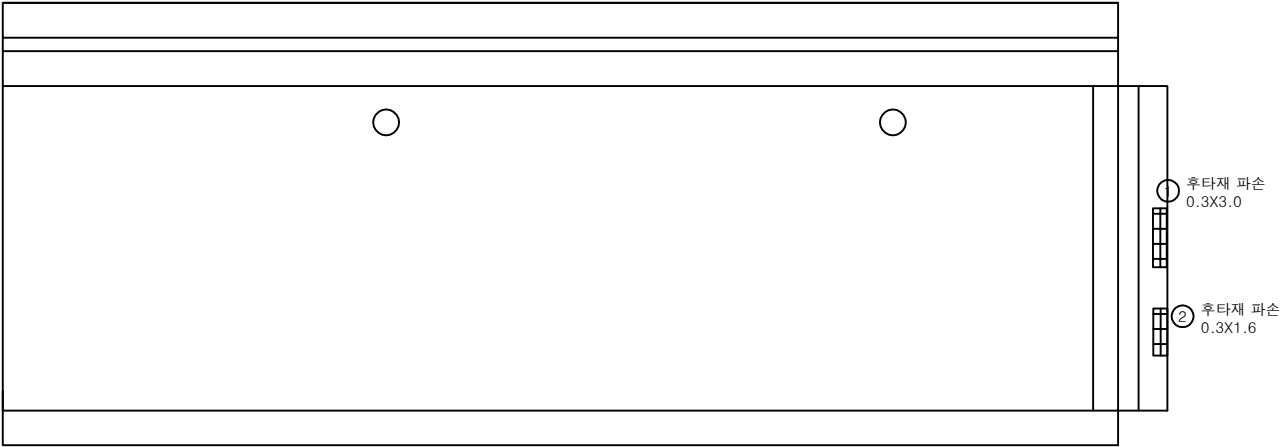
| 도 면 번 호 | 03 |

| 번호 | 구분 | 부재 | 손상내용 | 손상현황 | | | | | | 비 고 |
|---|---|---|---|---|---|---|---|---|---|---|
| 1 | 23상 | 신축이음 | 후타재 파손 | | 0.3 | 3.0 | 0.90 | m <sup>2</sup> | 1 | |
| 2 | 23하 | 신축이음 | 후타재 파손 | | 0.3 | 1.6 | 0.48 | m <sup>2</sup> | 1 | |
