상주영천고속도로 2024~2025년 시설물 안전점검 용역  
(2024년 상반기 정기안전점검)

# 외 관 조 사 망 도

화남1교

2024.06

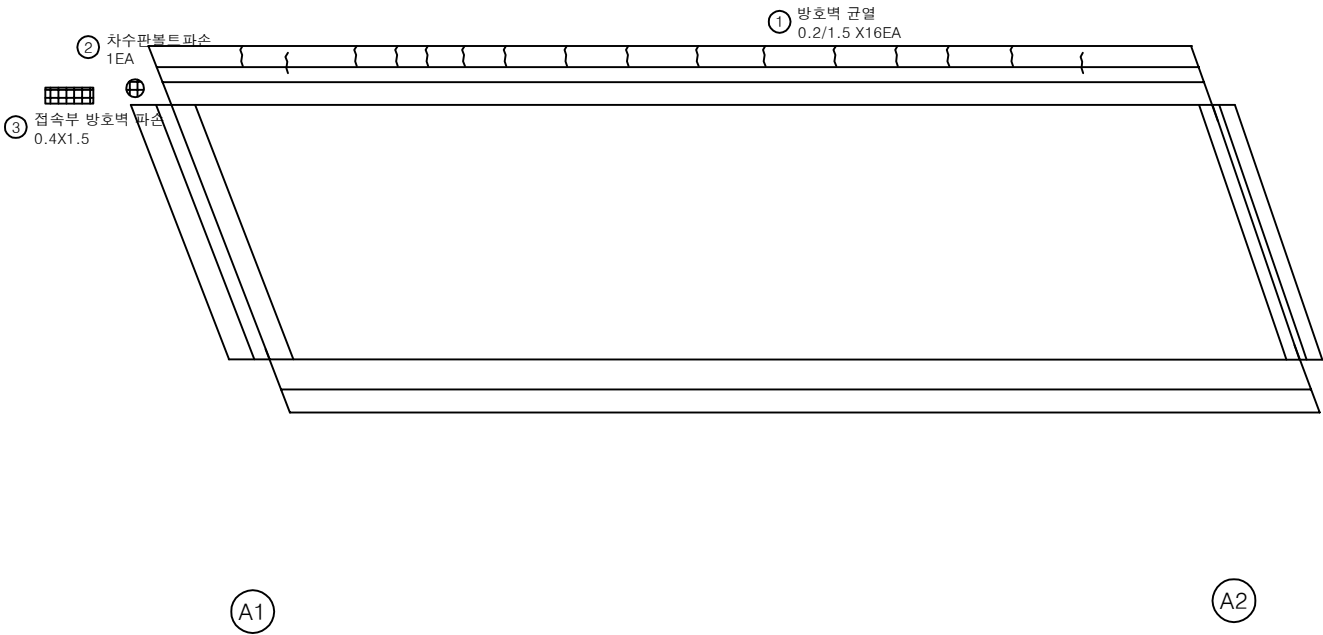
상 주 방 향

| 번호 | 구분 | 부재 | 손상내용 | 손상현황 | | | | | | 비 고 |
|---|---|---|---|---|---|---|---|---|---|---|
| 1 | 21하 | 방호벽 | 방호벽 균열 | 0.2 | 1.5 | | 24.00 | m | 16 | |
| 2 | 21하 | 신축이음 | 차수판 볼트파손 | | | | 1.00 | EA | 1 | |
| 3 | 21하 | 방호벽 | 접속부 방호벽 파손 | | 0.4 | 1.5 | 0.60 | m <sup>2</sup> | 1 | |
