상주영천고속도로 2024~2025년 시설물 안전점검 용역  
(2024년 상반기 정기안전점검)

# 외 관 조 사 망 도

오미교

2024.06

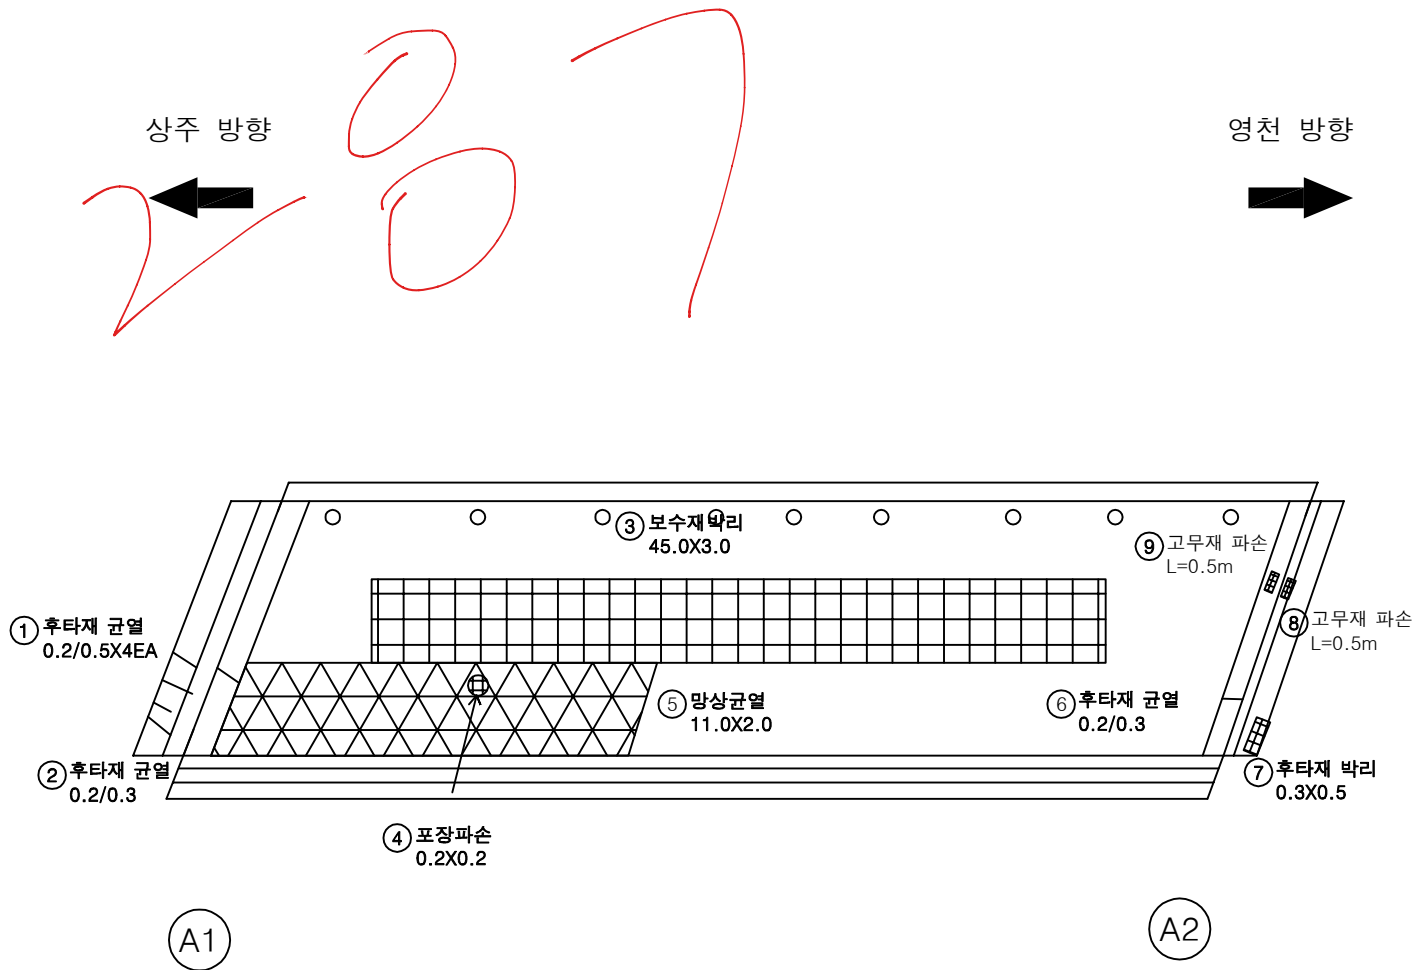
| 도면번호 | 01 |

| 번호 | 구분 | 부재 | 손상내용 | 손상현황 | | | | | | 비 고 |
|---|---|---|---|---|---|---|---|---|---|---|
| 1 | 19하 | 신축이음 | 후타재 균열 | 0.2 | 0.5 | | 2.00 | m | 4 | |
| 2 | 19하 | 신축이음 | 후타재 균열 | 0.2 | 0.3 | | 0.30 | m | 1 | |
| 3 | 19하 | 교면포장 | 포장 보수재박리 | | 45.0 | 3.0 | 135.00 | m <sup>2</sup> | 1 | |
| 4 | 19하 | 교면포장 | 포장 파손 | | 0.2 | 0.2 | 0.04 | m <sup>2</sup> | 1 | |
| 5 | 19하 | 교면포장 | 포장 망상균열 | | 11.0 | 2.0 | 22.00 | m <sup>2</sup> | 1 | |
| 6 | 19하 | 신축이음 | 후타재 균열 | 0.2 | 0.3 | | 0.30 | m | 1 | |
| 7 | 19하 | 신축이음 | 후타재 박리 | | 0.3 | 0.5 | 0.15 | m <sup>2</sup> | 1 | |
| 8 | 20하 | 신축이음 | 고무재 파손 | | 0.5 | | 0.50 | m | 1 | |
| 9 | 21하 | 신축이음 | 고무재 파손 | | 0.5 | | 0.50 | m | 1 | |
