신월여의지하도로 안전점검(정기,정밀)용역  
(정밀안전점검)

## 외관조사망도

신월여의지하도로(여의도 RAMP-C)

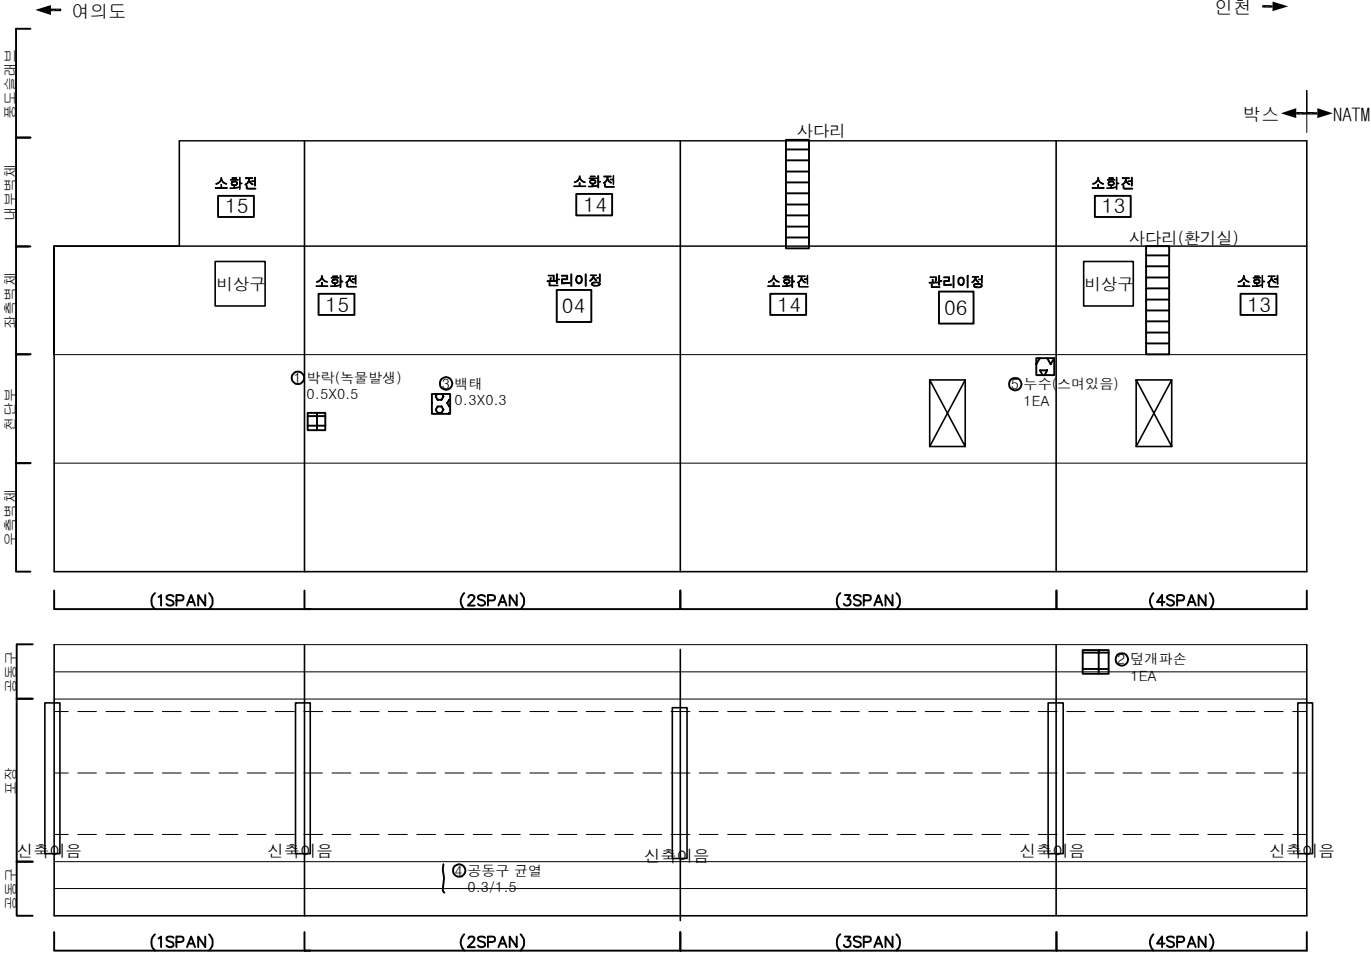
| 번호 | 발생년도 | 부재 | 위치 | 손상내용 | 손상현황 | | | | | | 비고 |
|---|---|---|---|---|---|---|---|---|---|---|---|
| 1 | 23상 | 천단부 | S 002 | 박락 | - | 0.5 | 0.5 | m <sup>2</sup> | 1 | 0.25 | |
| 2 | 23상 | 공동구 | S 004 | 공동구 덮개파손 | - | - | - | EA | 1 | 1.00 | |
| 3 | 24상 | 천단부 | S 002 | 벽태 | - | 0.3 | 0.3 | m <sup>2</sup> | 1 | 0.09 | |
| 4 | 24상 | 공동구 | S 002 | 공동구 균열(폭0.3mm) | 0.3 | 1.5 | - | m | 1 | 1.50 | |
| 5 | 24상 | 천단부 | S 003 | 누수(스며있음) | - | - | - | EA | 1 | 1.00 | |

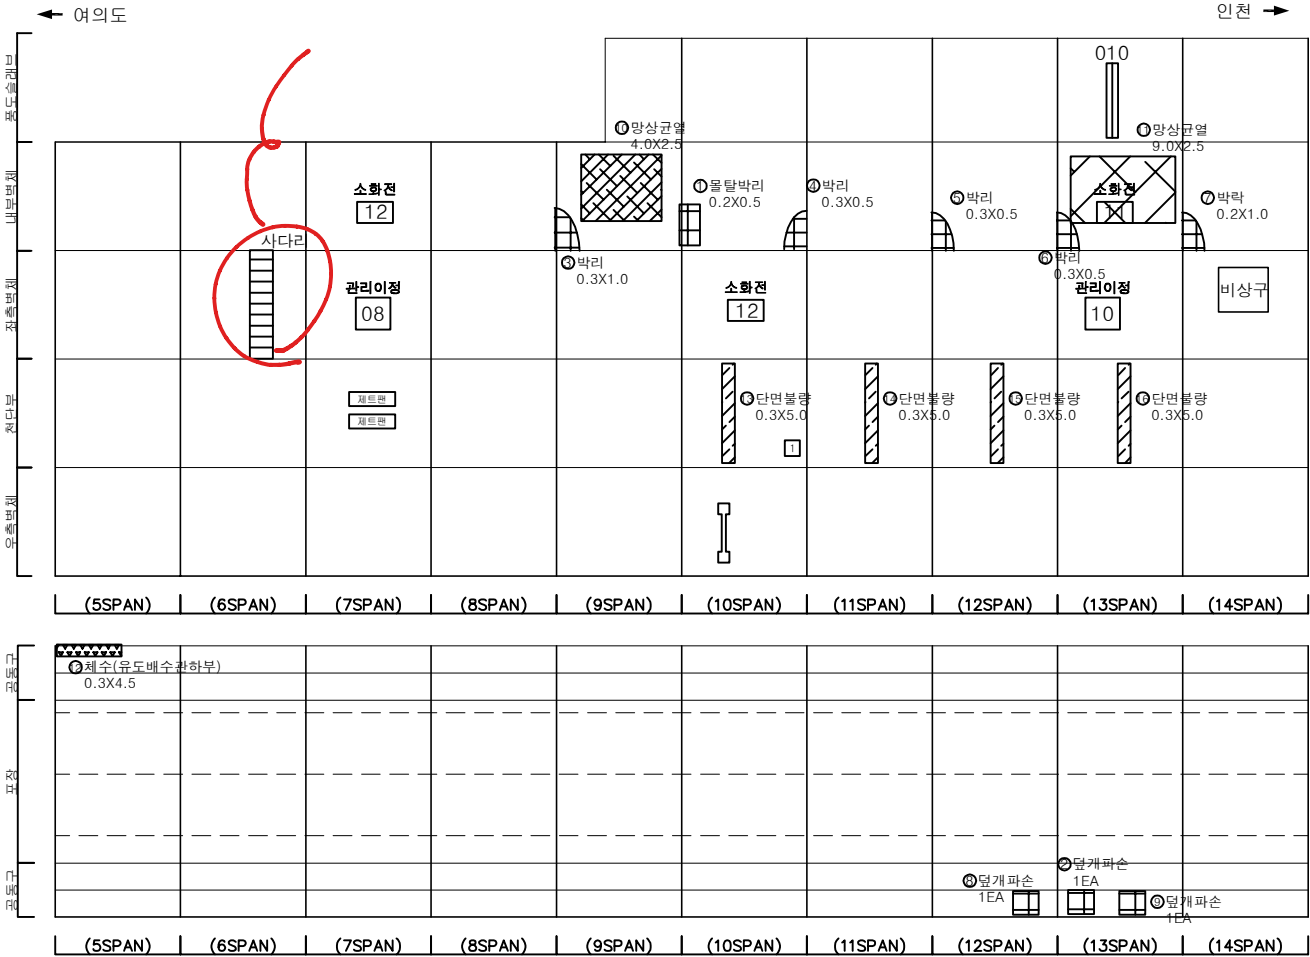
| 도면번호 | 01 |

| 번호 | 발생년도 | 부재 | 위치 | 손상내용 | 손상현황 | | | | | | 비고 |
|---|---|---|---|---|---|---|---|---|---|---|---|
| 1 | 22하 | 내부벽체 | S 010 | 물탈박리 | - | 0.2 | 0.5 | m <sup>2</sup> | 1 | 0.10 | |
| 2 | 22하 | 공동구 | S 013 | 공동구 덮개파손 | - | - | - | EA | 1 | 1.00 | |
| 3 | 23상 | 내부벽체 | S 009 | 박리 | - | 0.3 | 1.0 | m <sup>2</sup> | 1 | 0.30 | |
| 4 | 23상 | 내부벽체 | S 010 | 박리 | - | 0.3 | 0.5 | m <sup>2</sup> | 1 | 0.15 | |
| 5 | 23상 | 내부벽체 | S 012 | 박리 | - | 0.3 | 0.5 | m <sup>2</sup> | 1 | 0.15 | |
| 6 | 23상 | 내부벽체 | S 013 | 박리 | - | 0.3 | 0.5 | m <sup>2</sup> | 1 | 0.15 | |
| 7 | 23상 | 내부벽체 | S 014 | 박락 | - | 0.2 | 1.0 | m <sup>2</sup> | 1 | 0.20 | |
| 8 | 23상 | 공동구 | S 012 | 공동구 덮개파손 | - | - | - | EA | 1 | 1.00 | |
| 9 | 23상 | 공동구 | S 013 | 공동구 덮개파손 | - | - | - | EA | 1 | 1.00 | |
| 10 | 24상 | 내부벽체 | S 009 | 망상균열 | - | 4.0 | 2.5 | m <sup>2</sup> | 1 | 10.00 | |
| 11 | 24상 | 내부벽체 | S 013 | 망상균열 | - | 9.0 | 2.5 | m <sup>2</sup> | 1 | 22.50 | |
| 12 | 24상 | 공동구 | S 005 | 채수(유도배수관 하부) | - | 0.3 | 4.5 | m <sup>2</sup> | 1 | 1.35 | |
| 13 | 24상 | 천단부 | S 010 | 단면불량 | - | 0.3 | 5.0 | m <sup>2</sup> | 1 | 1.50 | |
| 14 | 24상 | 천단부 | S 011 | 단면불량 | - | 0.3 | 5.0 | m <sup>2</sup> | 1 | 1.50 | |
| 15 | 24상 | 천단부 | S 012 | 단면불량 | - | 0.3 | 5.0 | m <sup>2</sup> | 1 | 1.50 | |
| 16 | 24상 | 천단부 | S 013 | 단면불량 | - | 0.3 | 5.0 | m <sup>2</sup> | 1 | 1.50 | |

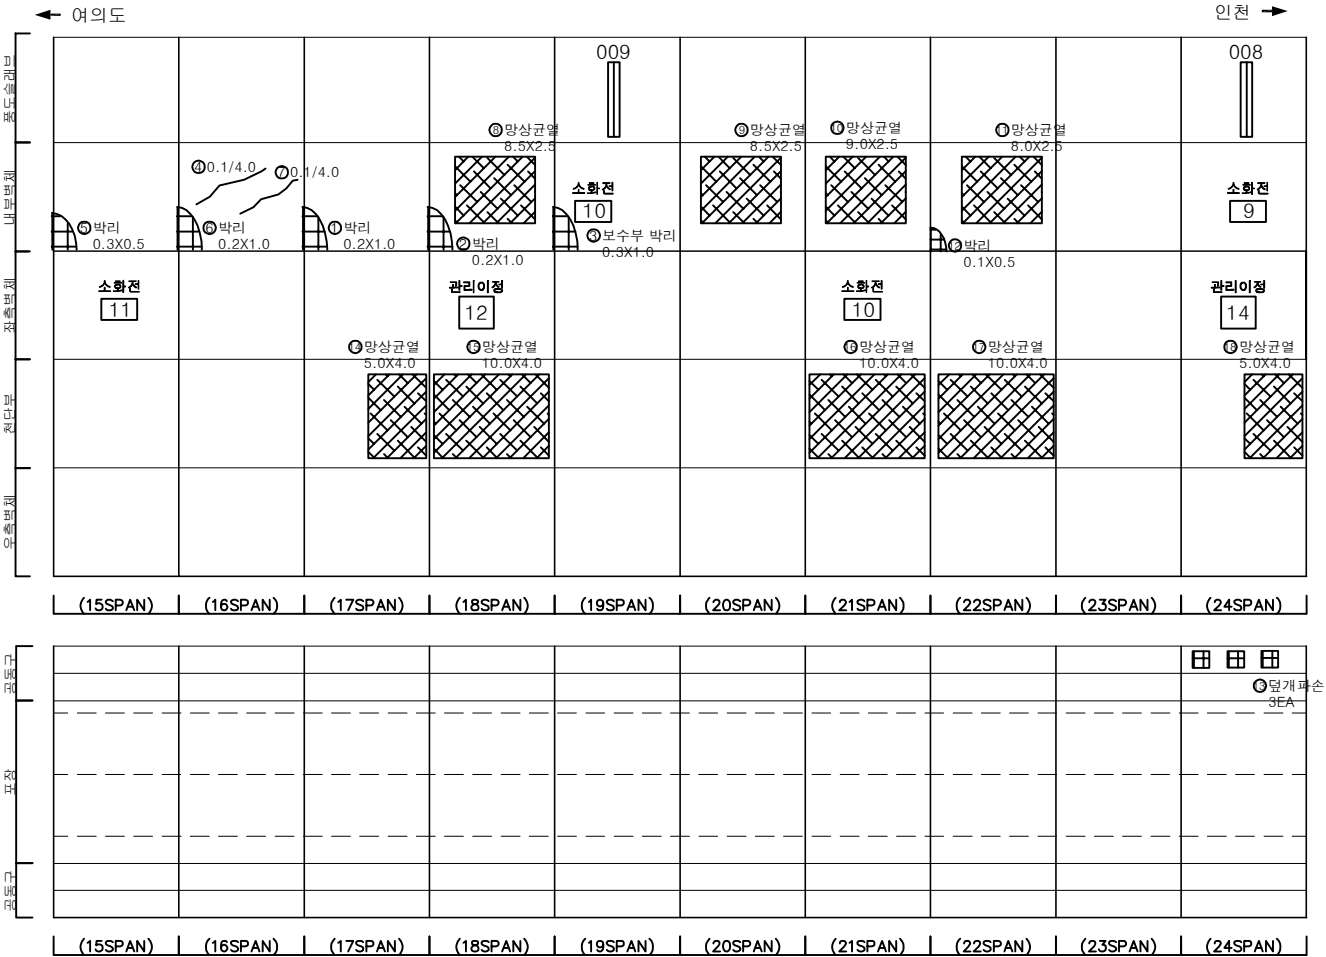
| 범<br>례 | 균열 | 망상균열 | 재료분리 | 발 주 처 | 서울터널주식회사 |
|---|---|---|---|---|---|
| | 철근노출 | 침하 | 열화 | 도 면 번호 | 02 |

| 번호 | 발생<br>년도 | 부재 | 위치 | 손상내용 | 손상현황 | | | | | | 비 고 |
|---|---|---|---|---|---|---|---|---|---|---|---|
| 1 | 22하 | 내부벽체 | S 017 | 박리 | - | 0.2 | 1.0 | ㎡ | 1 | 0.20 | |
| 2 | 23상 | 내부벽체 | S 018 | 박리 | - | 0.2 | 1.0 | ㎡ | 1 | 0.20 | |
| 3 | 23상 | 내부벽체 | S 019 | 보수부 박리 | - | 0.3 | 1.0 | ㎡ | 1 | 0.30 | |
| 4 | 23하 | 내부벽체 | S 016 | 균열 (폭0.3mm미만) | 0.1 | 4.0 | - | m | 1 | 4.00 | |
| 5 | 24상 | 내부벽체 | S 015 | 박리 | - | 0.3 | 0.5 | ㎡ | 1 | 0.15 | |
| 6 | 24상 | 내부벽체 | S 016 | 박리 | - | 0.2 | 1.0 | ㎡ | 1 | 0.20 | |
| 7 | 24상 | 내부벽체 | S 016 | 균열 (폭0.3mm미만) | 0.1 | 4.0 | - | m | 1 | 4.00 | |
| 8 | 24상 | 내부벽체 | S 018 | 망상균열 | - | 8.5 | 2.5 | ㎡ | 1 | 21.25 | |
| 9 | 24상 | 내부벽체 | S 020 | 망상균열 | - | 8.5 | 2.5 | ㎡ | 1 | 21.25 | |
| 10 | 24상 | 내부벽체 | S 021 | 망상균열 | - | 9.0 | 2.5 | ㎡ | 1 | 22.50 | |
| 11 | 24상 | 내부벽체 | S 022 | 망상균열 | - | 8.0 | 2.5 | ㎡ | 1 | 20.00 | |
| 12 | 24상 | 내부벽체 | S 022 | 박리 | - | 0.1 | 0.5 | ㎡ | 1 | 0.05 | |
| 13 | 24상 | 공동구 | S 024 | 공동구 덮개파손 | - | - | - | EA | 3 | 3.00 | |
| 14 | 24상 | 천단부 | S 017 | 망상균열 | - | 5.0 | 4.0 | ㎡ | 1 | 20.00 | |
| 15 | 24상 | 천단부 | S 018 | 망상균열 | - | 10.0 | 4.0 | ㎡ | 1 | 40.00 | |
| 16 | 24상 | 천단부 | S 021 | 망상균열 | - | 10.0 | 4.0 | ㎡ | 1 | 40.00 | |
| 17 | 24상 | 천단부 | S 022 | 망상균열 | - | 10.0 | 4.0 | ㎡ | 1 | 40.00 | |
| 18 | 24상 | 천단부 | S 024 | 망상균열 | - | 5.0 | 4.0 | ㎡ | 1 | 20.00 | |

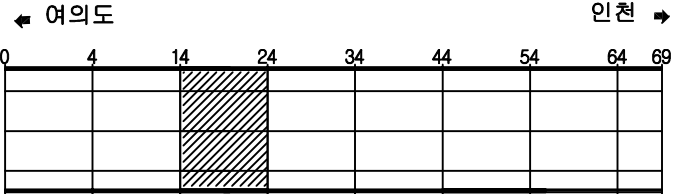
SECTION

| 번호 | 발생<br>년도 | 부재 | 위치 | 손상내용 | 손상현황 | | | | | | 비고 |
|---|---|---|---|---|---|---|---|---|---|---|---|
| 1 | 22하 | 내부벽체 | S 025 | 누수흔적 | - | 0.2 | 2.0 | m <sup>2</sup> | 1 | 0.40 | |
| 4 | 23상 | 내부벽체 | S 030 | 균열부벽체 | - | 1.5 | 0.2 | m <sup>2</sup> | 1 | 0.30 | 24'상 보수 |
| 8 | 24상 | 내부벽체 | S 032 | 균열(폭0.3mm이상) | 0.3 | 2.5 | - | m | 1 | 2.50 | |
| 10 | 24상 | 천단부 | S 025 | 균열(폭0.3mm이상) | 0.3 | 5.0 | - | m | 1 | 5.00 | |
| 11 | 24상 | 천단부 | S 025 | 균열(폭0.3mm이상) | 0.5 | 5.0 | - | m | 1 | 5.00 | |
| 12 | 24상 | 측벽부 | S 027 | 망상균열 | - | 3.0 | 4.0 | m <sup>2</sup> | 1 | 12.00 | |
| 13 | 24상 | 측벽부 | S 028 | 망상균열 | - | 3.0 | 4.0 | m <sup>2</sup> | 1 | 12.00 | |

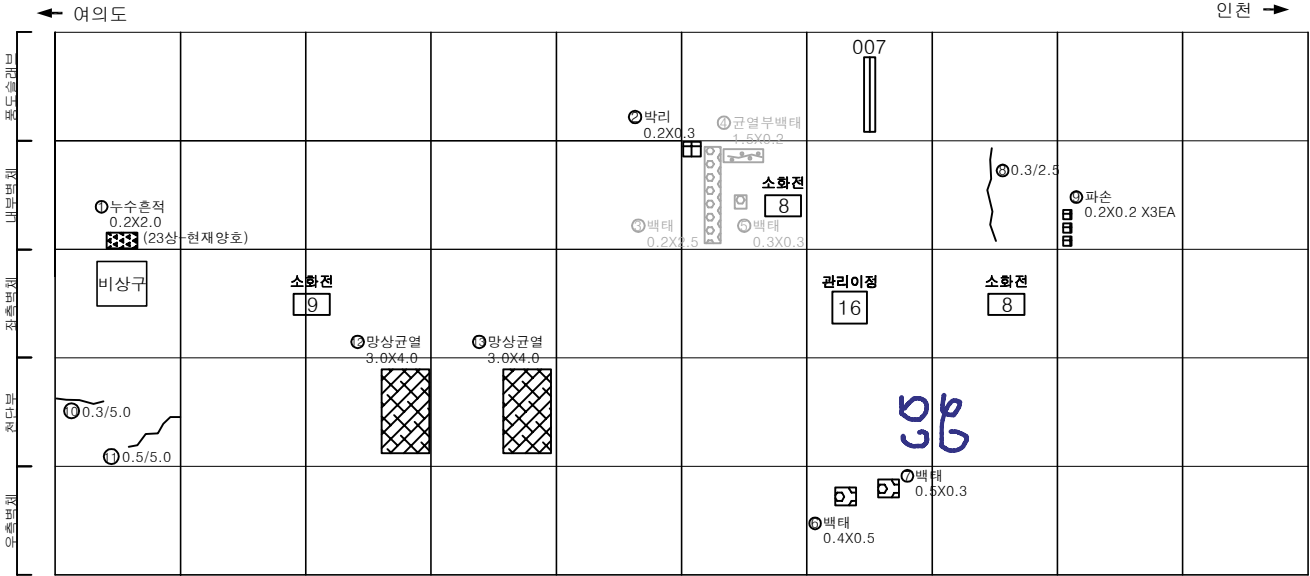
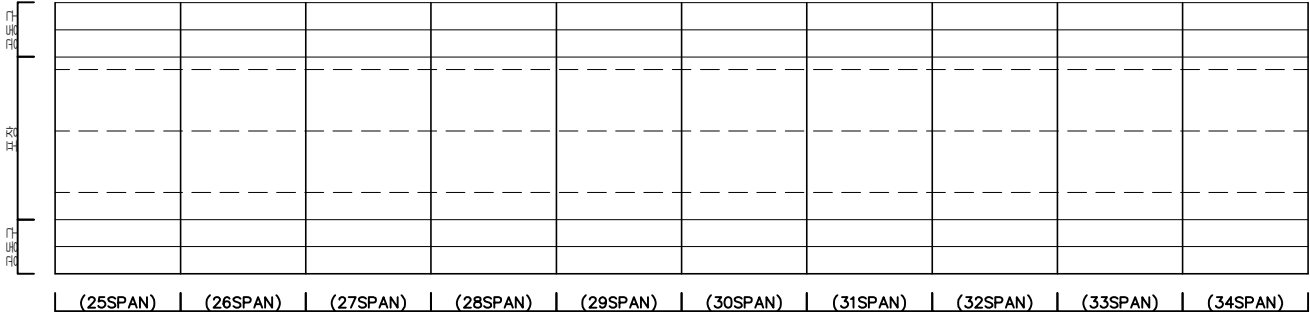
| 도 면 번호 | 03 |

| 번호 | 발생<br>년도 | 부재 | 위치 | 손상내용 | 손상현황 | | | | | | 비고 |
|---|---|---|---|---|---|---|---|---|---|---|---|
| 2 | 22하 | 내부벽체 | S 030 | 박리 | - | 0.2 | 0.3 | m <sup>2</sup> | 1 | 0.06 | |
| 3 | 22하 | 내부벽체 | S 030 | 벽체 | - | 0.2 | 2.5 | m <sup>2</sup> | 1 | 0.50 | 24'상 보수 |
| 5 | 23상 | 내부벽체 | S 030 | 벽체 | - | 0.3 | 0.3 | m <sup>2</sup> | 1 | 0.09 | 24'상 보수 |
| 6 | 24상 | 측벽부 | S 031 | 벽체 | - | 0.4 | 0.5 | m <sup>2</sup> | 1 | 0.20 | |
| 7 | 24상 | 측벽부 | S 031 | 벽체 | - | 0.5 | 0.3 | m <sup>2</sup> | 1 | 0.15 | |
| 9 | 24상 | 내부벽체 | S 033 | 파손 | - | 0.2 | 0.2 | m <sup>2</sup> | 3 | 0.12 | |

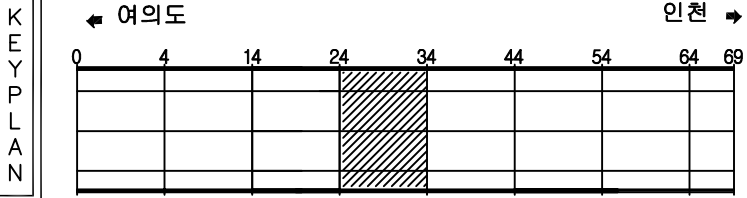
SECTION

| 번호 | 발생<br>년도 | 부재 | 위치 | 손상내용 | 손상현황 | | | | | | 비고 |
|---|---|---|---|---|---|---|---|---|---|---|---|
| 1 | 22하 | 내부벽체 | S 038 | 벽체(누수흔적) | - | 0.2 | 2.5 | m <sup>2</sup> | 1 | 0.50 | |

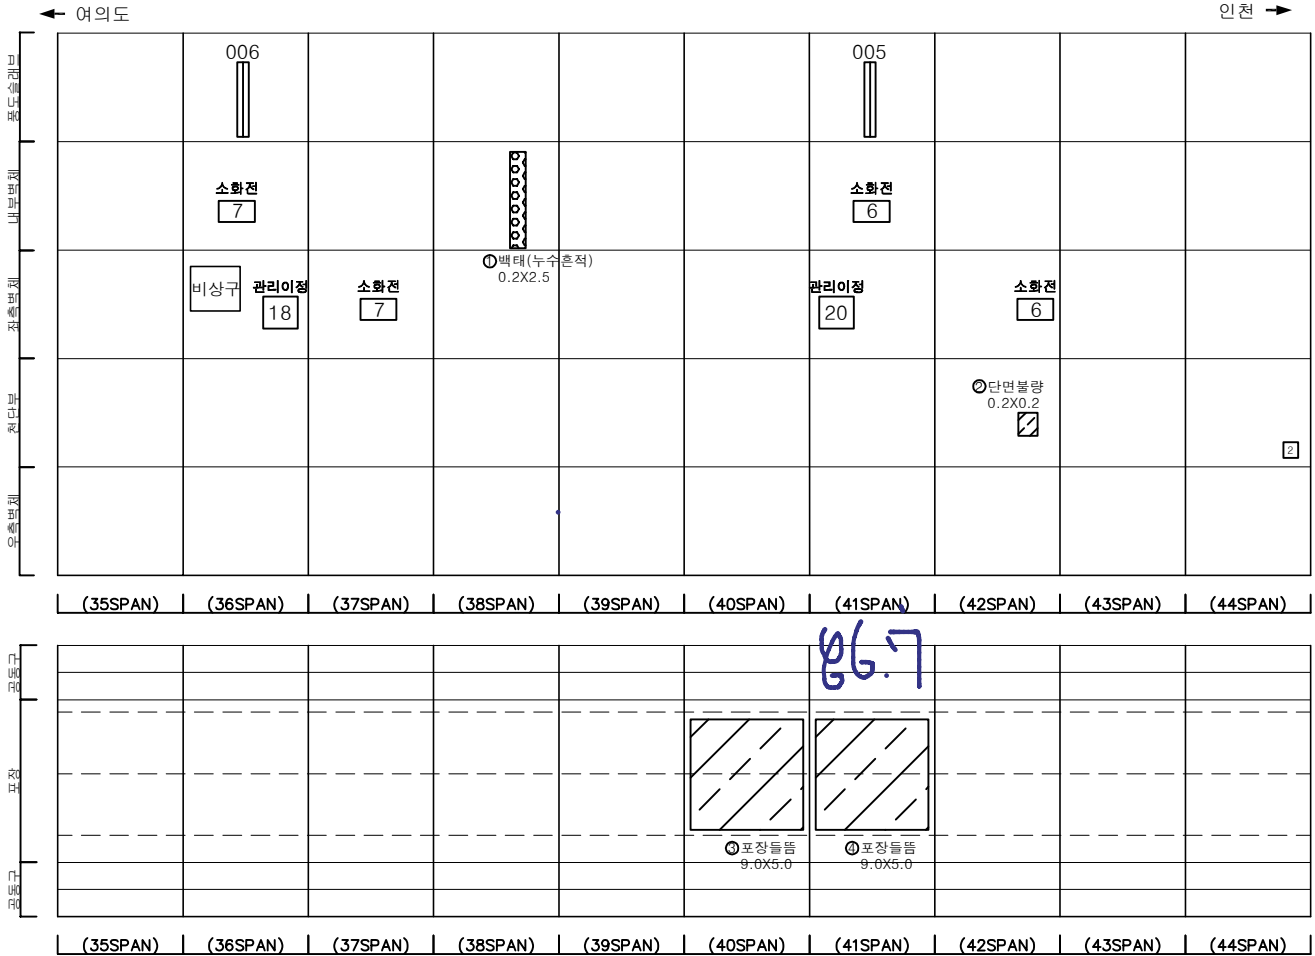
| 도면번호 | 04 |

| 번호 | 발생<br>년도 | 부재 | 위치 | 손상내용 | 손상현황 | | | | | | 비고 |
|---|---|---|---|---|---|---|---|---|---|---|---|
| 2 | 24상 | 천단부 | S 042 | 단면불량 | - | 0.2 | 0.2 | m <sup>2</sup> | 1 | 0.04 | |
| 3 | 24상 | 포장부 | S 040 | 포장들뜸 | - | 9.0 | 5.0 | m <sup>2</sup> | 1 | 45.00 | |
| 4 | 24상 | 포장부 | S 041 | 포장들뜸 | - | 9.0 | 5.0 | m <sup>2</sup> | 1 | 45.00 | |

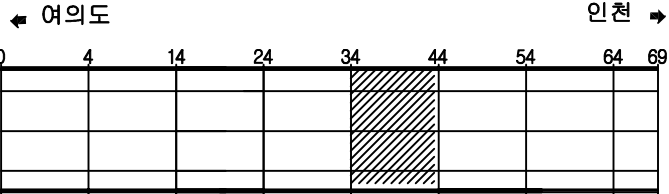
SECTION

| 번호 | 발생년도 | 부재 | 위치 | 손상내용 | 손상현황 | | | | | | 비고 |
|---|---|---|---|---|---|---|---|---|---|---|---|
| 3 | 23상 | 천단부 | S 045 | 균열(폭0.3mm이상) | 0.5 | 8.0 | - | m | 1 | 8.00 | |
| 4 | 23상 | 천단부 | S 046 | 균열(폭0.3mm이상) | 0.5 | 8.0 | - | m | 1 | 8.00 | |
| 5 | 23상 | 천단부 | S 047 | 균열(폭0.3mm이상) | 0.5 | 8.0 | - | m | 1 | 8.00 | |
| 6 | 23상 | 천단부 | S 050 | 균열(폭0.3mm이상) | 0.5 | 8.0 | - | m | 1 | 8.00 | |
| 7 | 23상 | 천단부 | S 051 | 균열(폭0.3mm이상) | 0.5 | 8.0 | - | m | 1 | 8.00 | |
| 8 | 23상 | 천단부 | S 052 | 균열(폭0.3mm이상) | 0.5 | 6.0 | - | m | 1 | 6.00 | |
| 11 | 24상 | 천단부 | S 048 | 균열(폭0.3mm이상) | 0.3 | 8.0 | - | m | 1 | 8.00 | |

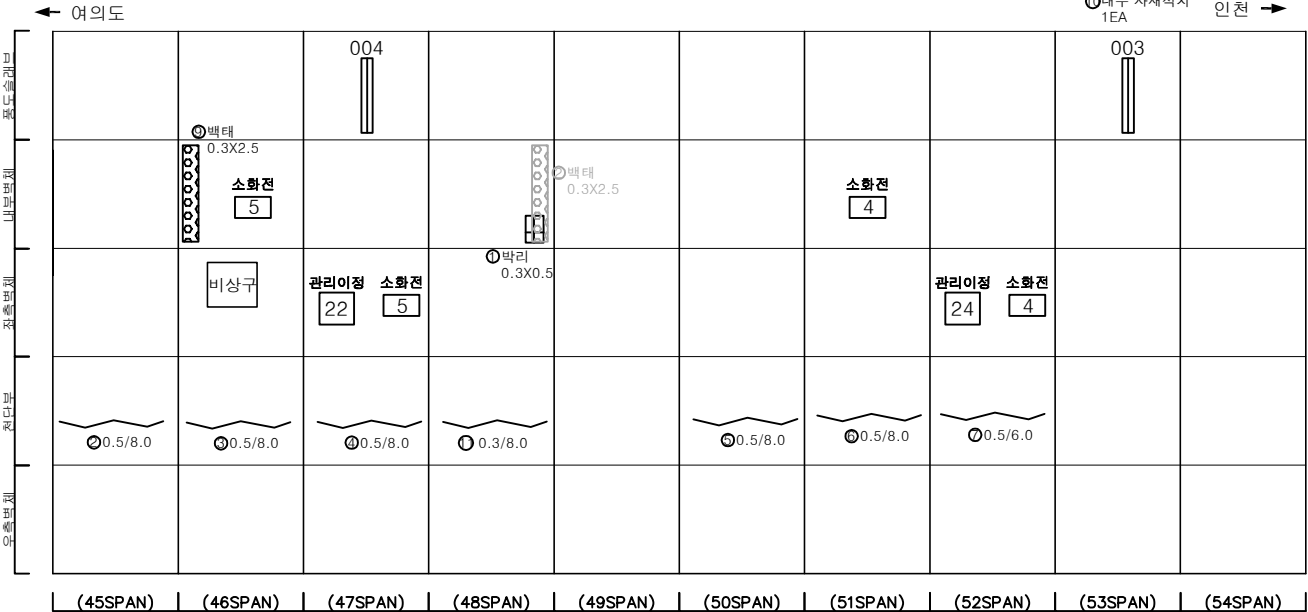
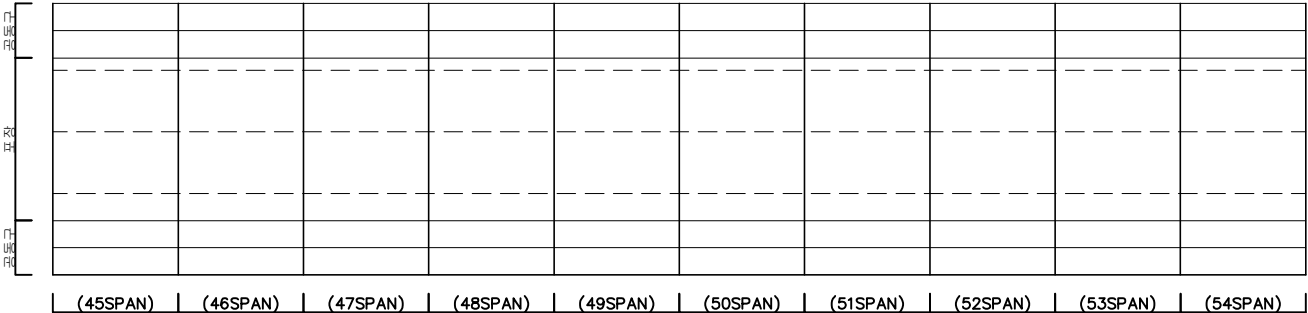
| 도면번호 | 05 |

| 번호 | 발생년도 | 부재 | 위치 | 손상내용 | 손상현황 | | | | | | 비고 |
|---|---|---|---|---|---|---|---|---|---|---|---|
| 1 | 22하 | 내부벽체 | S 048 | 박리 | - | 0.3 | 0.5 | m <sup>2</sup> | 1 | 0.15 | |
| 2 | 22하 | 내부벽체 | S 048 | 박태 | - | 0.3 | 2.5 | m <sup>2</sup> | 1 | 0.75 | 24'상 보수 |
| 9 | 24상 | 내부벽체 | S 048 | 박태 | - | 0.3 | 2.5 | m <sup>2</sup> | 1 | 0.75 | |
| 10 | 24상 | 통도슬래브 | S 053 | 내부 자재적치 | - | - | - | EA | 1 | 1.00 | |

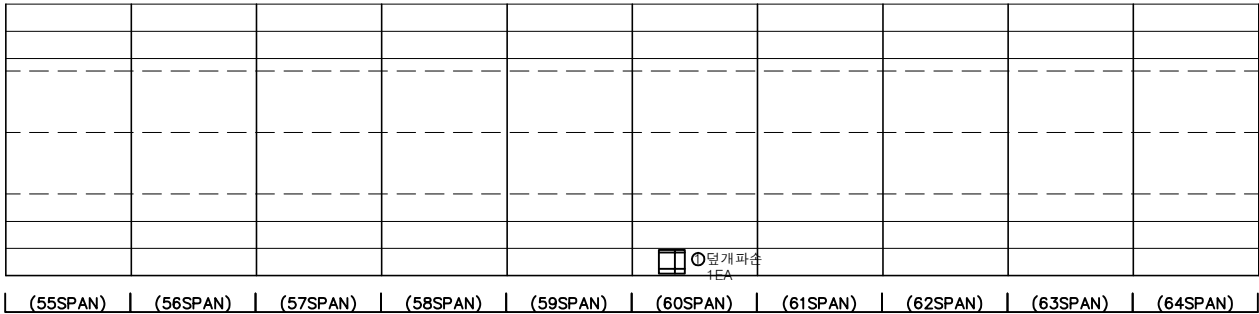
| 도 면 번호 | 06 |

| 번호 | 발생<br>년도 | 부재 | 위치 | 손상내용 | 손상현황 | | | | | | 비 고 |
|---|---|---|---|---|---|---|---|---|---|---|---|
| 1 | 22하 | 공동구 | S 060 | 공동구 덮개파손 | - | - | - | EA | 1 | 1.00 | |
| 2 | 23상 | 천단부 | S 059 | 균열 (폭0.3mm이상) | 0.5 | 9.0 | - | m | 1 | 9.00 | |
| 3 | 23상 | 천단부 | S 060 | 균열 (폭0.3mm이상) | 0.5 | 6.0 | - | m | 1 | 6.00 | 24'상 보수 |
| 4 | 23상 | 천단부 | S 064 | 균열 (폭0.3mm이상) | 0.5 | 7.0 | - | m | 1 | 7.00 | |

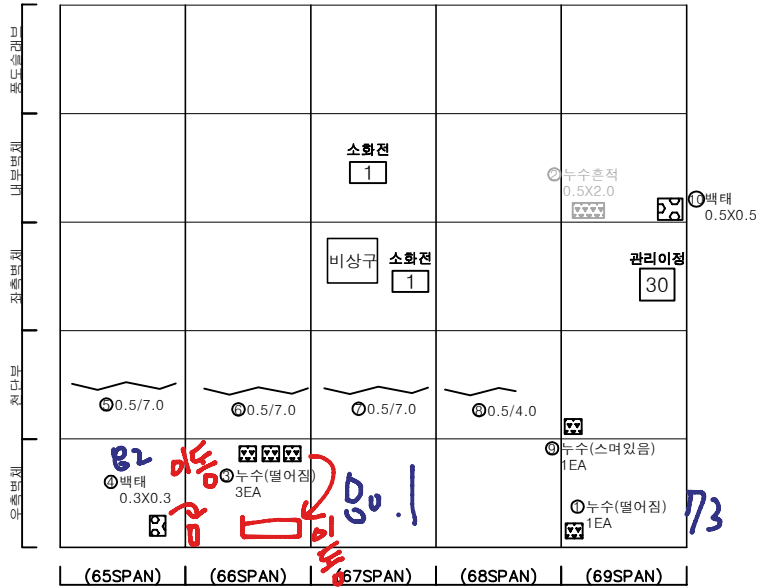
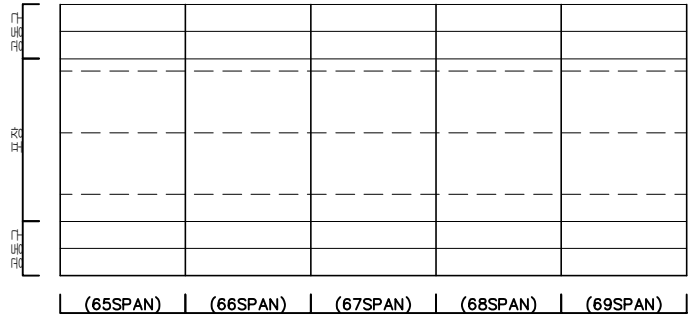
| 번호 | 발생년도 | 부재 | 위치 | 손상내용 | 손상현황 | | | | | | 비고 |
|---|---|---|---|---|---|---|---|---|---|---|---|
| 1 | 22상 | 속박부 | S 069 | 누수(떨어짐) | - | - | - | EA | 1 | 1.00 | |
| 2 | 22상 | 내부벽체 | S 069 | 누수흔적 | - | 0.5 | 2.0 | m | 1 | 1.00 | 23상 보수 |
| 3 | 22하 | 속박부 | S 066 | 누수(떨어짐) | - | - | - | EA | 3 | 3.00 | |
| 4 | 22하 | 속박부 | S 065 | 벽태 | - | 0.3 | 0.3 | m | 1 | 0.09 | |
| 5 | 23상 | 천단부 | S 065 | 균열(폭0.3mm이상) | 0.5 | 7.0 | - | m | 1 | 7.00 | |
| 6 | 23상 | 천단부 | S 066 | 균열(폭0.3mm이상) | 0.5 | 7.0 | - | m | 1 | 7.00 | |
| 7 | 23상 | 천단부 | S 067 | 균열(폭0.3mm이상) | 0.5 | 7.0 | - | m | 1 | 7.00 | |
| 8 | 23상 | 천단부 | S 068 | 균열(폭0.3mm이상) | 0.5 | 4.0 | - | m | 1 | 4.00 | |
| 9 | 23상 | 천단부 | S 069 | 누수(스며있음) | - | - | - | EA | 1 | 1.00 | |
| 10 | 24상 | 내부벽체 | S 069 | 벽태 | - | 0.5 | 0.5 | m | 1 | 0.25 | |
