신월여의지하도로 안전점검(정기,정밀)용역  
(정밀안전점검)

## 외관조사망도

신월여의지하도로(인천 RAMP-D)

(주)명성엔지니어링

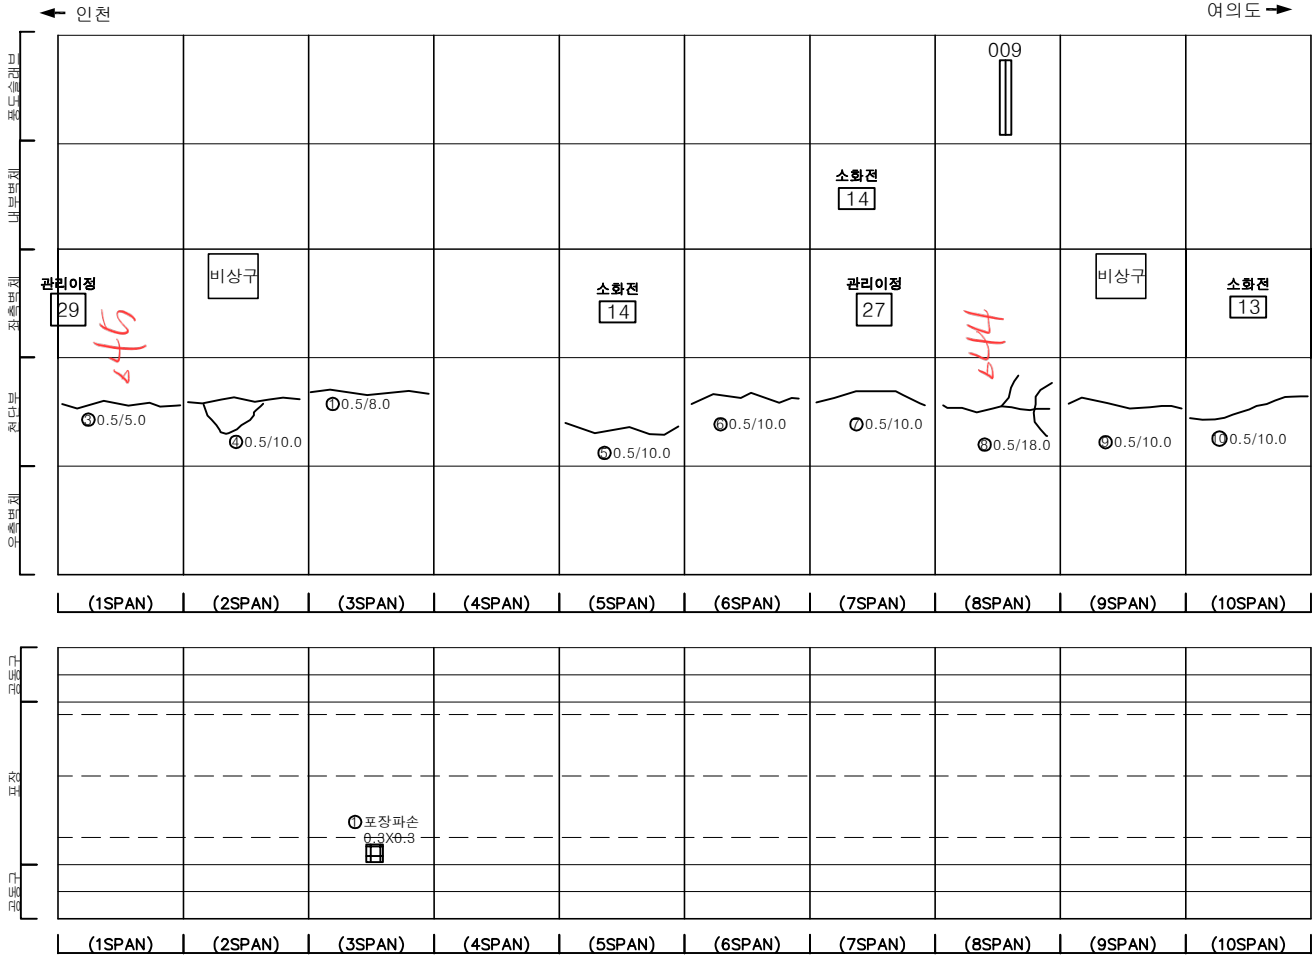
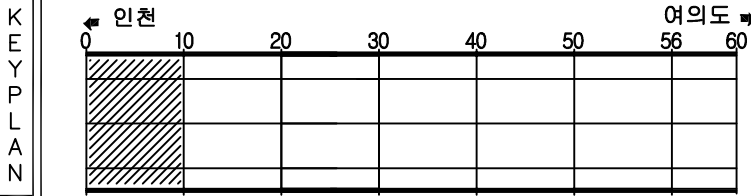
| 도면번호 | 01 |

| 번호 | 발생년도 | 부재 | 위치 | 손상내용 | 손상현황 | | | | | | 비고 |
|---|---|---|---|---|---|---|---|---|---|---|---|
| 1 | 22상 | 천단부 | S 003 | 균열(폭0.3mm이상) | 0.5 | 8.0 | - | m | 1 | 8.00 | |
| 2 | 23하 | 포장부 | S 003 | 포장파손 | - | 0.3 | 0.3 | m <sup>2</sup> | 1 | 0.09 | |
| 3 | 24상 | 천단부 | S 001 | 균열(폭0.3mm이상) | 0.5 | 5.0 | - | m | 1 | 5.00 | |
| 4 | 24상 | 천단부 | S 002 | 균열(폭0.3mm이상) | 0.5 | 10.0 | - | m | 1 | 10.00 | |
| 5 | 24상 | 천단부 | S 005 | 균열(폭0.3mm이상) | 0.5 | 10.0 | - | m | 1 | 10.00 | |
| 6 | 24상 | 천단부 | S 006 | 균열(폭0.3mm이상) | 0.5 | 10.0 | - | m | 1 | 10.00 | |
| 7 | 24상 | 천단부 | S 007 | 균열(폭0.3mm이상) | 0.5 | 10.0 | - | m | 1 | 10.00 | |
| 8 | 24상 | 천단부 | S 008 | 균열(폭0.3mm이상) | 0.5 | 18.0 | - | m | 1 | 18.00 | |
| 9 | 24상 | 천단부 | S 009 | 균열(폭0.3mm이상) | 0.5 | 10.0 | - | m | 1 | 10.00 | |
| 10 | 24상 | 천단부 | S 010 | 균열(폭0.3mm이상) | 0.5 | 10.0 | - | m | 1 | 10.00 | |

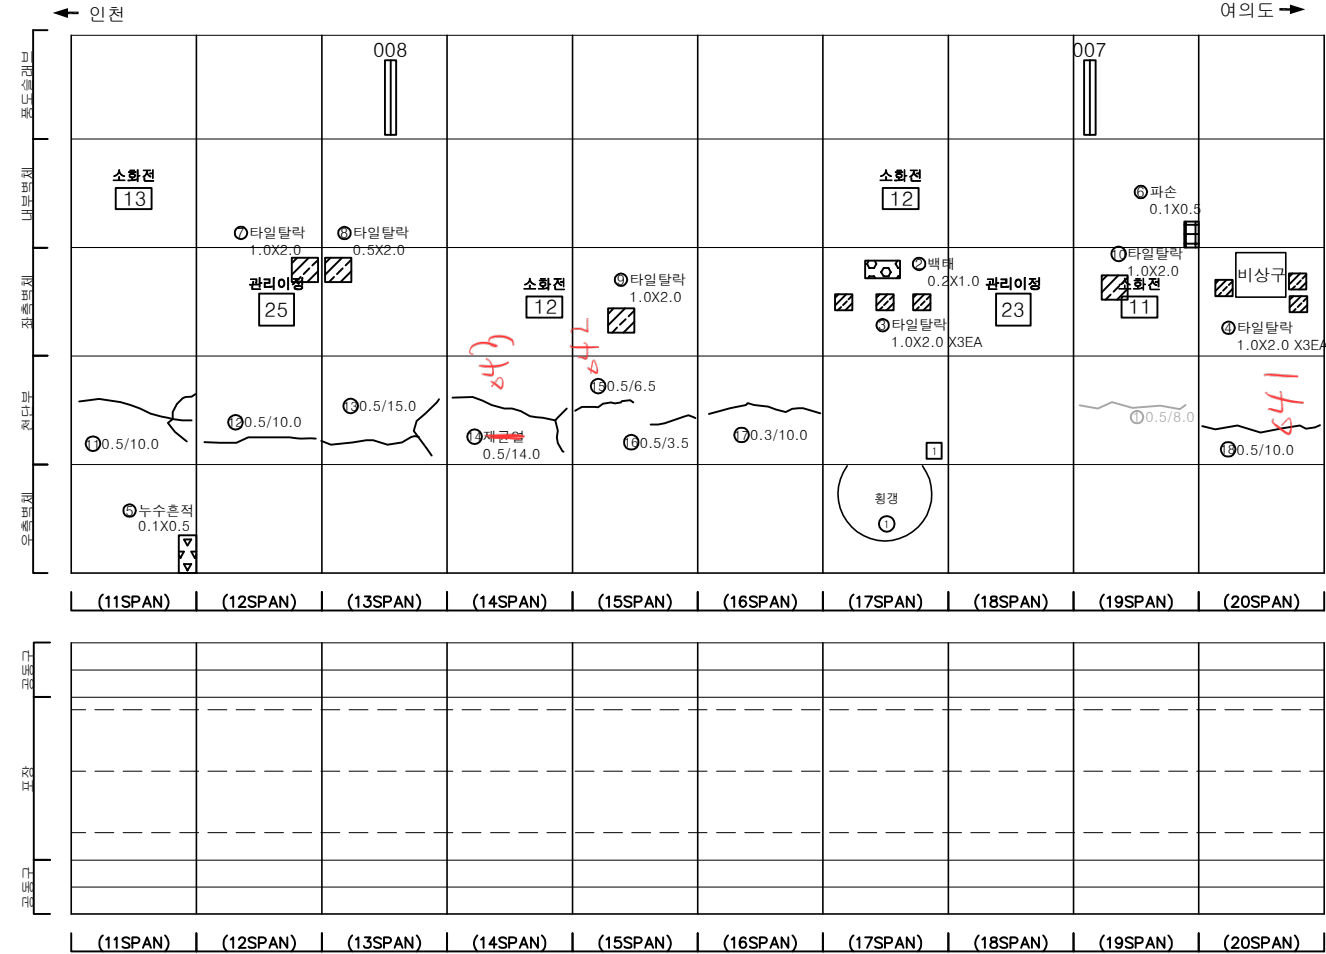
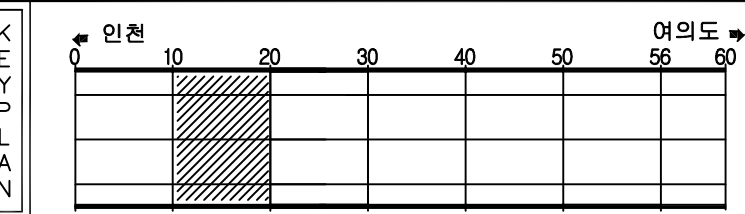
| 범<br>례 | | | | 발 주 처 | 서울터널주식회사 |
|---|--|--|--|---|---|
| | | | | 도 면 번호 | 02 |

| 번호 | 발생<br>년도 | 부재 | 위치 | 손상내용 | 손상현황 | | | | | | 비 고 |
|---|---|---|---|---|---|---|---|---|---|---|---|
| 1 | 22상 | 천단부 | S 019 | 균열(폭0.3mm이상) | 0.5 | 8.0 | - | m | 1 | 8.00 | 23'상 보강 |
| 2 | 23상 | 속벽부 | S 017 | 백태 | - | 0.2 | 1.0 | m <sup>2</sup> | 1 | 0.20 | |
| 3 | 23상 | 속벽부 | S 017 | 타일탈락 | - | 1.0 | 2.0 | m <sup>2</sup> | 3 | 6.00 | |
| 4 | 23상 | 속벽부 | S 020 | 타일탈락 | - | 1.0 | 2.0 | m <sup>2</sup> | 3 | 6.00 | |
| 5 | 23하 | 속벽부 | S 011 | 누수흔적 | - | 0.1 | 0.5 | m <sup>2</sup> | 1 | 0.05 | |
| 6 | 24상 | 내부벽체 | S 019 | 누수흔적 | - | 0.1 | 0.5 | m <sup>2</sup> | 1 | 0.05 | |
| 7 | 24상 | 속벽부 | S 012 | 타일탈락 | - | 1.0 | 2.0 | m <sup>2</sup> | 1 | 2.00 | |
| 8 | 24상 | 속벽부 | S 013 | 타일탈락 | - | 0.5 | 2.0 | m <sup>2</sup> | 1 | 1.00 | |
| 9 | 24상 | 속벽부 | S 015 | 타일탈락 | - | 1.0 | 2.0 | m <sup>2</sup> | 1 | 2.00 | |
| 10 | 24상 | 속벽부 | S 019 | 타일탈락 | - | 1.0 | 2.0 | m <sup>2</sup> | 1 | 2.00 | |
| 11 | 24상 | 천단부 | S 011 | 균열(폭0.3mm이상) | 0.5 | 10.0 | - | m | 1 | 10.00 | |
| 12 | 24상 | 천단부 | S 012 | 균열(폭0.3mm이상) | 0.5 | 10.0 | - | m | 1 | 10.00 | |
| 13 | 24상 | 천단부 | S 013 | 균열(폭0.3mm이상) | 0.5 | 15.0 | - | m | 1 | 15.00 | |
| 14 | 24상 | 천단부 | S 014 | 재균열(폭0.3mm이상) | 0.5 | 14.0 | - | m | 1 | 14.00 | |
| 15 | 24상 | 천단부 | S 015 | 균열(폭0.3mm이상) | 0.5 | 6.5 | - | m | 1 | 6.50 | |
| 16 | 24상 | 천단부 | S 015 | 균열(폭0.3mm이상) | 0.5 | 3.5 | - | m | 1 | 3.50 | |
| 17 | 24상 | 천단부 | S 016 | 균열(폭0.3mm이상) | 0.3 | 10.0 | - | m | 1 | 10.00 | |
| 18 | 24상 | 천단부 | S 020 | 균열(폭0.3mm이상) | 0.5 | 10.0 | - | m | 1 | 10.00 | |

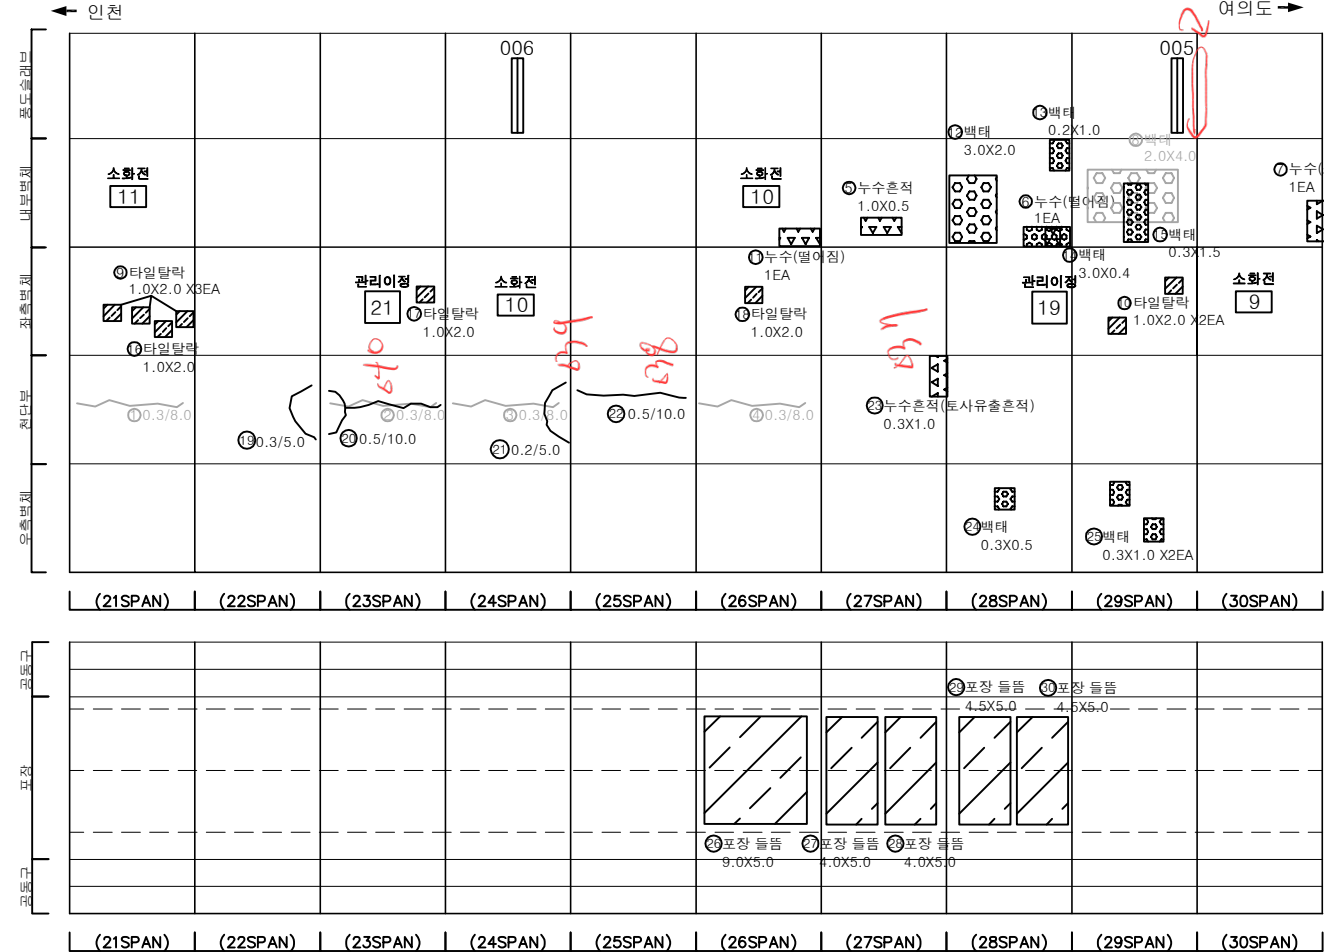
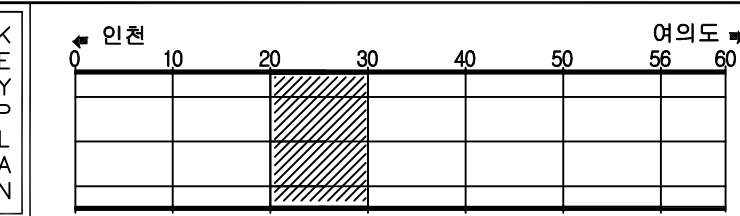
손상물량표

| 번호 | 발생<br>년도 | 부재 | 위치 | 손상내용 | 손상현황 | | | | | | 비 고 |
|---|---|---|---|---|---|---|---|---|---|---|---|
| 1 | 22상 | 천단부 | S 021 | 균열(폭0.3mm이상) | 0.5 | 8.0 | - | m | 1 | 8.00 | 23'상 보수 |
| 2 | 22상 | 천단부 | S 023 | 균열(폭0.3mm이상) | 0.5 | 8.0 | - | m | 1 | 8.00 | 23'상 보수 |
| 3 | 22상 | 천단부 | S 024 | 균열(폭0.3mm이상) | 0.5 | 8.0 | - | m | 1 | 8.00 | 23'상 보수 |
| 4 | 22상 | 천단부 | S 026 | 균열(폭0.3mm이상) | 0.5 | 8.0 | - | m | 1 | 8.00 | 23'상 보수 |
| 5 | 22상 | 내부벽체 | S 027 | 누수흔적 | - | 1.0 | 0.5 | m <sup>2</sup> | 1 | 0.50 | |
| 6 | 22상 | 내부벽체 | S 028 | 누수(떨어짐) | - | - | - | EA | 1 | 1.00 | |
| 7 | 22상 | 내부벽체 | S 030 | 누수(스며있음) | - | - | - | EA | 1 | 1.00 | 손상변경 |
| 11 | 24상 | 내부벽체 | S 026 | 누수(떨어짐) | - | - | - | EA | 1 | 1.00 | |
| 19 | 24상 | 천단부 | S 022 | 균열(폭0.3mm이상) | 0.3 | 5.0 | - | m | 1 | 5.00 | |
| 20 | 24상 | 천단부 | S 023 | 균열(폭0.3mm이상) | 0.5 | 10.0 | - | m | 1 | 10.00 | |
| 21 | 24상 | 천단부 | S 024 | 균열(폭0.3mm이상) | 0.2 | 5.0 | - | m | 1 | 5.00 | |
| 22 | 24상 | 천단부 | S 025 | 균열(폭0.3mm이상) | 0.5 | 10.0 | - | m | 1 | 10.00 | |
| 23 | 24상 | 천단부 | S 027 | 누수흔적(토사유출흔적) | - | 0.3 | 1.0 | m <sup>2</sup> | 1 | 0.30 | |

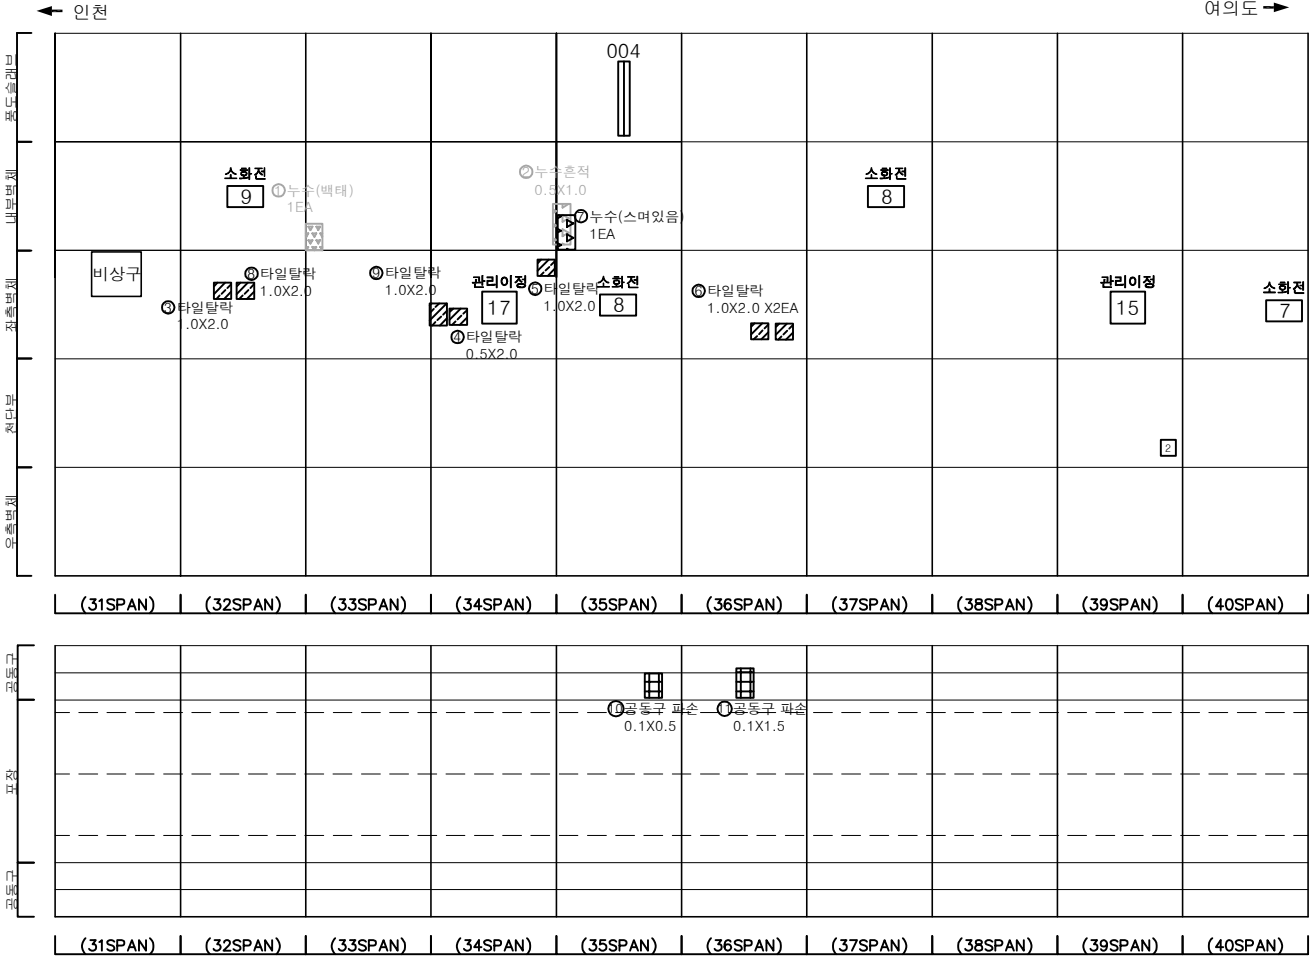
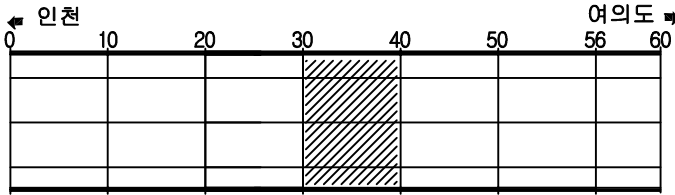
| 도 면 번호 | 04 |

| 번호 | 발생년도 | 부재 | 위치 | 손상내용 | 손상현황 | | | | | | 비고 |
|---|---|---|---|---|---|---|---|---|---|---|---|
| 1 | 22상 | 내부벽체 | S 033 | 누수(백태) | - | - | - | EA | 1 | 1.00 | 23'상 보수 |
| 2 | 22상 | 내부벽체 | S 035 | 누수(흔적) | - | 0.5 | 1.0 | m | 1 | 0.50 | 23'상 보수 |
| 3 | 23상 | 측벽부 | S 032 | 타일탈락 | - | 1.0 | 2.0 | m | 1 | 2.00 | |
| 4 | 23상 | 측벽부 | S 034 | 타일탈락 | - | 0.5 | 2.0 | m | 1 | 1.00 | |
| 5 | 23상 | 측벽부 | S 034 | 타일탈락 | - | 1.0 | 2.0 | m | 1 | 2.00 | |
| 6 | 23상 | 측벽부 | S 036 | 타일탈락 | - | 1.0 | 2.0 | m | 2 | 4.00 | |
| 7 | 24상 | 내부벽체 | S 035 | 누수(스며있음) | - | - | - | EA | 1 | 1.00 | |
| 8 | 24상 | 측벽부 | S 032 | 타일탈락 | - | 1.0 | 2.0 | m | 1 | 2.00 | |
| 9 | 24상 | 측벽부 | S 034 | 타일탈락 | - | 1.0 | 2.0 | m | 1 | 2.00 | |
| 10 | 24상 | 공동구 | S 035 | 공동구 파손 | - | 0.1 | 0.5 | m | 1 | 0.05 | |
| 11 | 24상 | 공동구 | S 036 | 공동구 파손 | - | 0.1 | 1.5 | m | 1 | 0.15 | |

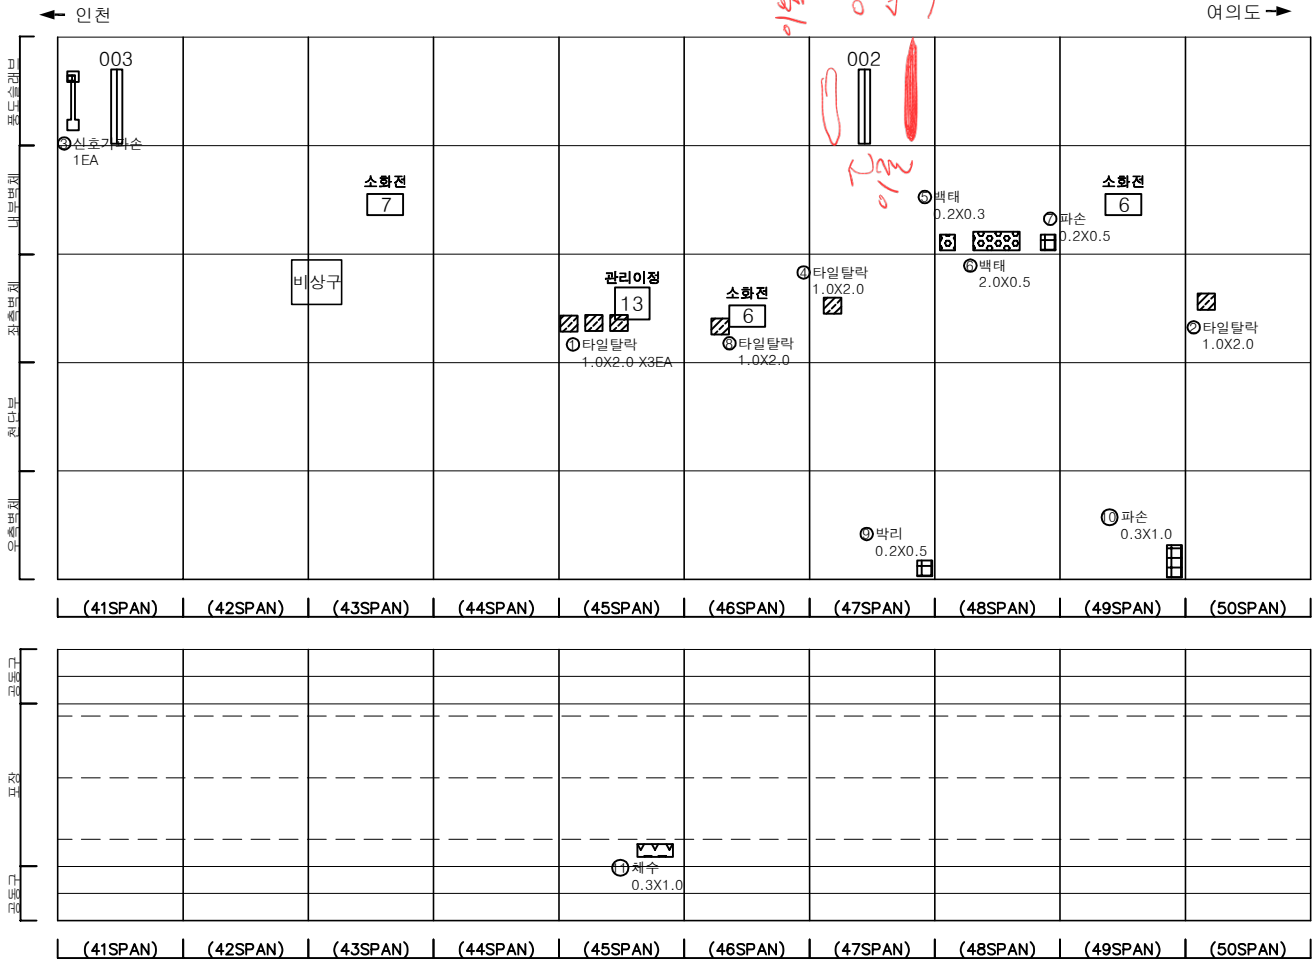
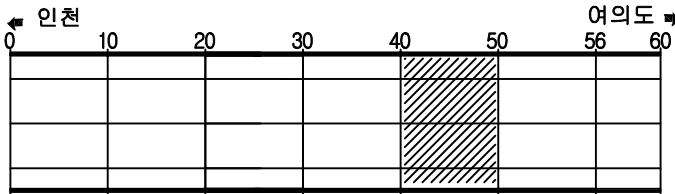
| | 침하 | | 침하 | | 열화 | 도면번호 | 05 |

| 번호 | 발생년도 | 부재 | 위치 | 손상내용 | 손상현황 | | | | | | 비고 |
|---|---|---|---|---|---|---|---|---|---|---|---|
| 1 | 23상 | 측벽부 | S 045 | 타일탈락 | - | 1.0 | 2.0 | m <sup>2</sup> | 3 | 6.00 | |
| 2 | 23상 | 측벽부 | S 050 | 타일탈락 | - | 1.0 | 2.0 | m <sup>2</sup> | 1 | 2.00 | |
| 3 | 23하 | 부대시설 | S 041 | 신호기파손 | - | - | - | EA | 1 | 1.00 | |
| 4 | 23하 | 측벽부 | S 047 | 타일탈락 | - | 1.0 | 2.0 | m <sup>2</sup> | 1 | 2.00 | |
| 5 | 24상 | 내부벽체 | S 048 | 벽태 | - | 0.2 | 0.3 | m <sup>2</sup> | 1 | 0.06 | |
| 6 | 24상 | 내부벽체 | S 048 | 벽태 | - | 2.0 | 0.5 | m <sup>2</sup> | 1 | 1.00 | |
| 7 | 24상 | 내부벽체 | S 048 | 파손 | - | 0.2 | 0.5 | m <sup>2</sup> | 1 | 0.10 | |
| 8 | 24상 | 측벽부 | S 046 | 타일탈락 | - | 1.0 | 2.0 | m <sup>2</sup> | 1 | 2.00 | |
| 9 | 24상 | 측벽부 | S 047 | 박리 | - | 0.2 | 0.5 | m <sup>2</sup> | 1 | 0.10 | |
| 10 | 24상 | 측벽부 | S 049 | 파손 | - | 0.3 | 1.0 | m <sup>2</sup> | 1 | 0.30 | |
| 11 | 24상 | 포장부 | S 045 | 채수 | - | 0.3 | 1.0 | m <sup>2</sup> | 1 | 0.30 | |
