신월여의지하도로 안전점검(정기,정밀)용역  
(정밀안전점검)

외관조사망도  
신월여의지하도로(전기실 외)

서울터널주식회사

(주)명성엔지니어링

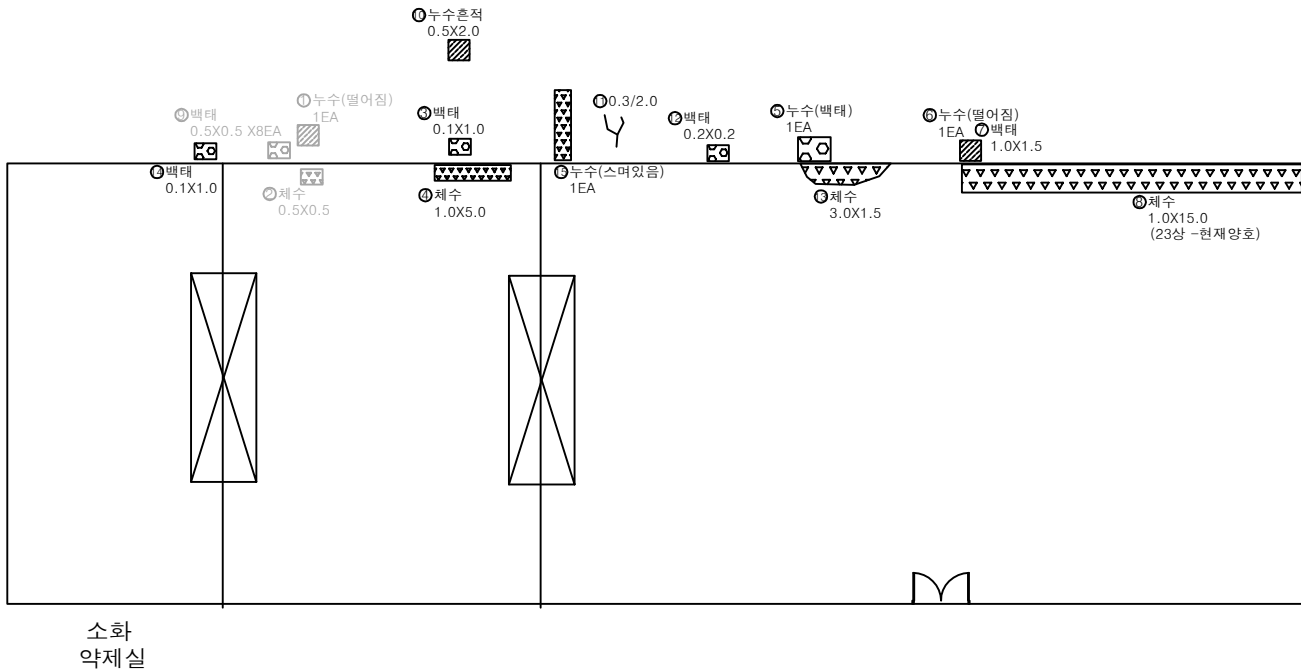
| 도 면 번호 | 02 |

| 번호 | 발생<br>년도 | 부재 | 위치 | 손상내용 | 손상현황 | | | | | | 비 고 |
|---|---|---|---|---|---|---|---|---|---|---|---|
| 1 | 22하 | 전기실 | 벽체 | 누수(떨어짐) | - | - | - | EA | 1 | 1.00 | 24'상 보수 |
| 2 | 22하 | 전기실 | 바닥 | 채수 | - | 0.5 | 0.5 | m <sup>2</sup> | 1 | 0.25 | 24'상 보수 |
| 3 | 22하 | 전기실 | 벽체 | 백태 | - | 0.1 | 1.0 | m <sup>2</sup> | 1 | 0.10 | |
| 4 | 22하 | 전기실 | 바닥 | 채수 | - | 1.0 | 5.0 | m <sup>2</sup> | 1 | 5.00 | |
| 5 | 22하 | 전기실 | 벽체 | 누수(백태) | - | - | - | EA | 1 | 1.00 | 손상변경 |
| 6 | 22하 | 전기실 | 벽체 | 누수(떨어짐) | - | - | - | EA | 1 | 1.00 | |
| 7 | 22하 | 전기실 | 벽체 | 백태 | - | 1.0 | 1.5 | m <sup>2</sup> | 1 | 1.50 | |
| 8 | 22하 | 전기실 | 바닥 | 채수 | - | 1.0 | 15.0 | m <sup>2</sup> | 1 | 15.00 | |
| 9 | 23상 | 전기실 | 벽체 | 백태 | - | 0.5 | 0.5 | m <sup>2</sup> | 8 | 2.00 | 24'상 보수 |
| 10 | 23상 | 전기실 | 벽체 | 누수흔적 | - | 0.5 | 2.0 | m <sup>2</sup> | 1 | 1.00 | 손상변경 |
| 11 | 23상 | 전기실 | 벽체 | 균열(0.3mm이상) | 0.3 | 2.0 | - | m | 1 | 2.00 | |
| 12 | 23상 | 전기실 | 벽체 | 백태 | - | 0.2 | 0.2 | m <sup>2</sup> | 1 | 0.04 | |
| 13 | 23상 | 전기실 | 바닥 | 채수 | - | 3.0 | 1.5 | m <sup>2</sup> | 1 | 4.50 | |
| 14 | 24상 | 전기실 | 벽체 | 백태 | - | 0.1 | 1.0 | m <sup>2</sup> | 1 | 0.10 | |
| 15 | 24상 | 전기실 | 벽체 | 누수(스며있음) | - | - | - | EA | 1 | 1.00 | |
