신월여의지하도로 안전점검(정기,정밀)용역  
(정밀안전점검)

외관조사망도  
신월여의지하도로(전기실 외)

ID : 신월여의지하도로-여의도방향 전기실

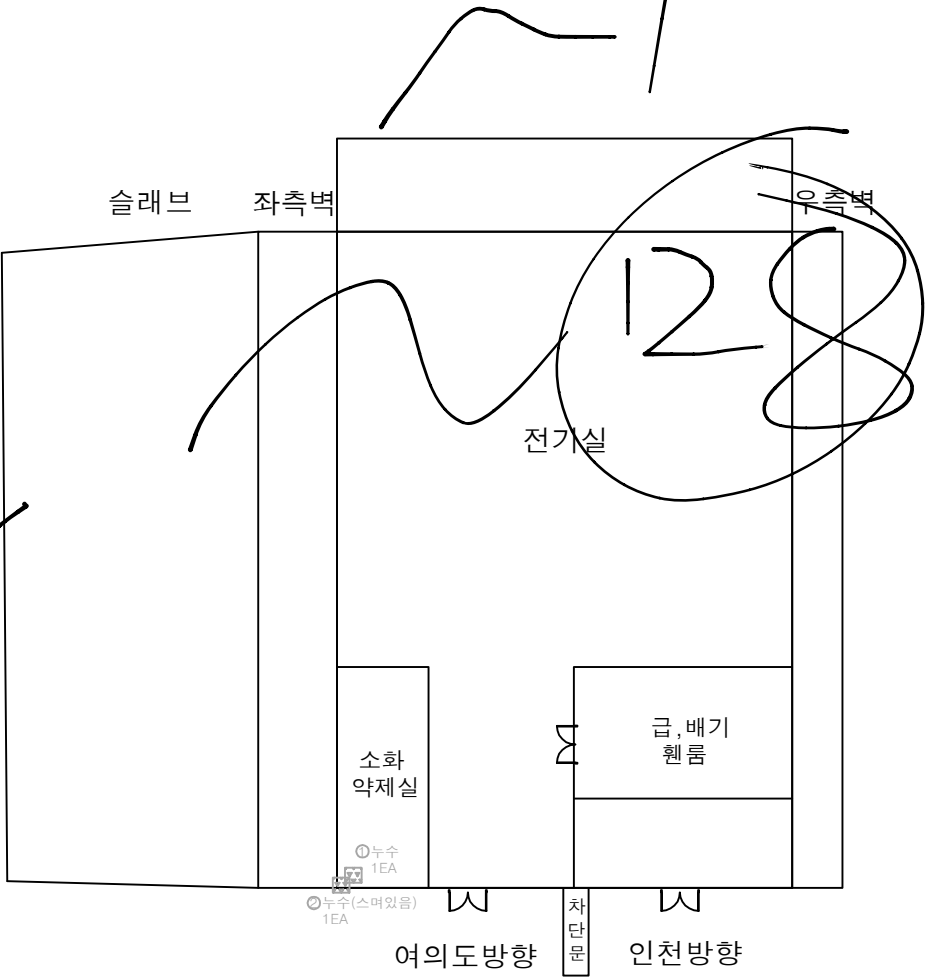
| 도면번호 | 01 |

| 번호 | 발생년도 | 부재 | 위치 | 손상내용 | 손상현황 | | | | | | 비고 |
|---|---|---|---|---|---|---|---|---|---|---|---|
| 1 | 22상 | 전기실 | 소화약제실 | 누수 | - | - | - | EA | 1 | 1.00 | 22'화 보수 |
| 2 | 23상 | 전기실 | 소화약제실 | 누수(스머있음) | - | - | - | EA | 1 | 1.00 | 23'화 보수 |

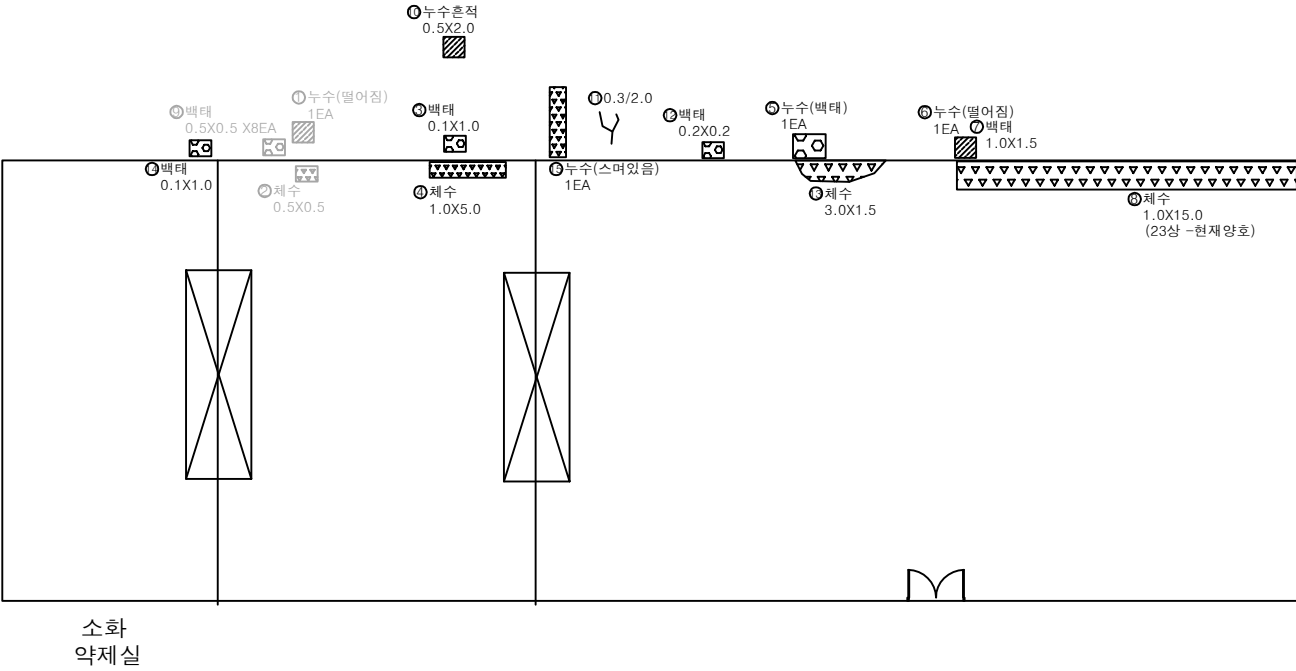
| 도 면 번호 | 02 |

| 번호 | 발생<br>년도 | 부재 | 위치 | 손상내용 | 손상현황 | | | | | | 비 고 |
|---|---|---|---|---|---|---|---|---|---|---|---|
| 1 | 22하 | 전기실 | 벽체 | 누수(떨어짐) | - | - | - | EA | 1 | 1.00 | 24'상 보수 |
| 2 | 22하 | 전기실 | 바닥 | 채수 | - | 0.5 | 0.5 | m <sup>2</sup> | 1 | 0.25 | 24'상 보수 |
| 3 | 22하 | 전기실 | 벽체 | 백태 | - | 0.1 | 1.0 | m <sup>2</sup> | 1 | 0.10 | |
| 4 | 22하 | 전기실 | 바닥 | 채수 | - | 1.0 | 5.0 | m <sup>2</sup> | 1 | 5.00 | |
| 5 | 22하 | 전기실 | 벽체 | 누수(백태) | - | - | - | EA | 1 | 1.00 | 손상변경 |
| 6 | 22하 | 전기실 | 벽체 | 누수(떨어짐) | - | - | - | EA | 1 | 1.00 | |
| 7 | 22하 | 전기실 | 벽체 | 백태 | - | 1.0 | 1.5 | m <sup>2</sup> | 1 | 1.50 | |
| 8 | 22하 | 전기실 | 바닥 | 채수 | - | 1.0 | 15.0 | m <sup>2</sup> | 1 | 15.00 | |
| 9 | 23상 | 전기실 | 벽체 | 백태 | - | 0.5 | 0.5 | m <sup>2</sup> | 8 | 2.00 | 24'상 보수 |
| 10 | 23상 | 전기실 | 벽체 | 누수흔적 | - | 0.5 | 2.0 | m <sup>2</sup> | 1 | 1.00 | 손상변경 |
| 11 | 23상 | 전기실 | 벽체 | 균열(0.3mm이상) | 0.3 | 2.0 | - | m | 1 | 2.00 | |
| 12 | 23상 | 전기실 | 벽체 | 백태 | - | 0.2 | 0.2 | m <sup>2</sup> | 1 | 0.04 | |
| 13 | 23상 | 전기실 | 바닥 | 채수 | - | 3.0 | 1.5 | m <sup>2</sup> | 1 | 4.50 | |
| 14 | 24상 | 전기실 | 벽체 | 백태 | - | 0.1 | 1.0 | m <sup>2</sup> | 1 | 0.10 | |
| 15 | 24상 | 전기실 | 벽체 | 누수(스며있음) | - | - | - | EA | 1 | 1.00 | |

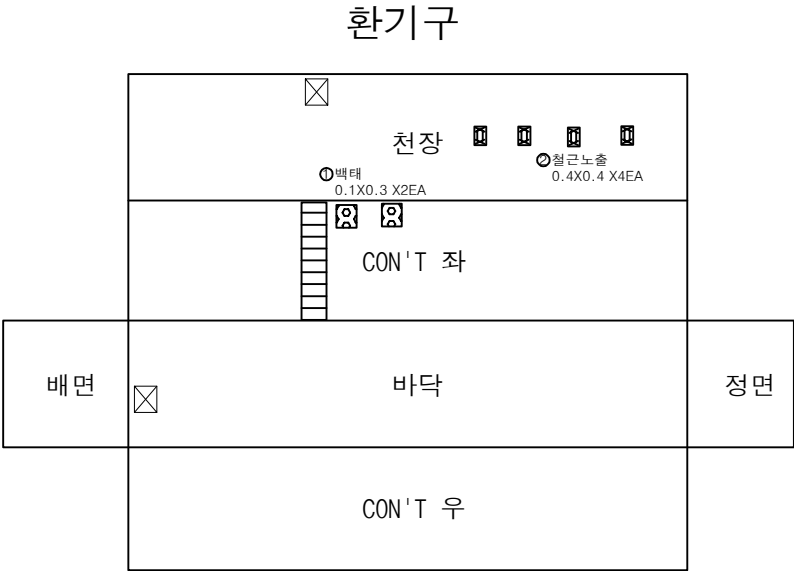
| 도 면 번호 | 04 |

| 번호 | 발생<br>년도 | 부재 | 위치 | 손상내용 | 손상현황 | | | | | | 비 고 |
|---|---|---|---|---|---|---|---|---|---|---|---|
| 1 | 22상 | 전기실 | 1층벽체 | 백태 | - | 0.1 | 0.3 | m <sup>2</sup> | 2 | 0.06 | |
| 2 | 24상 | 전기실 | 1층벽체 | 철근노출 | - | 0.4 | 0.4 | m <sup>2</sup> | 4 | 0.64 | |
