| 범 | CW 0.2 | 균열 | 망상균열 | 철근노출 | 용역명 | 2023년 국도43호선 평택대교 정밀안전점검용역 |

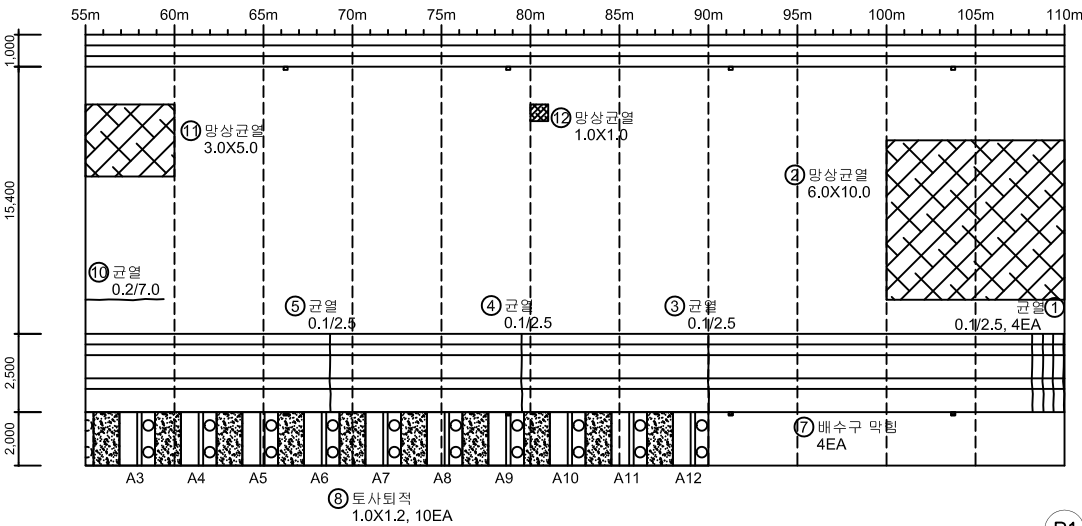
| No. | 위 치 | 손상내용 | 2023년 정밀안전점검 | | | | | | | 비고 |
|---|---|---|---|---|---|---|---|---|---|---|
| 1 | 중앙분리대 | 균열 | 0.1 | 2.5 | - | 4 | 10.00 | m | | |
| 2 | 교면포장 | 망상균열 | - | 6.0 | 10.0 | 1 | 60.00 | m² | | |
| 6 | 정착구 | 균열 | 0.1 | 0.5 | - | 1 | 0.50 | m | | |
| 10 | 교면포장 | 균열 | 0.2 | 7.0 | - | 1 | 7.00 | m | 신규 | |

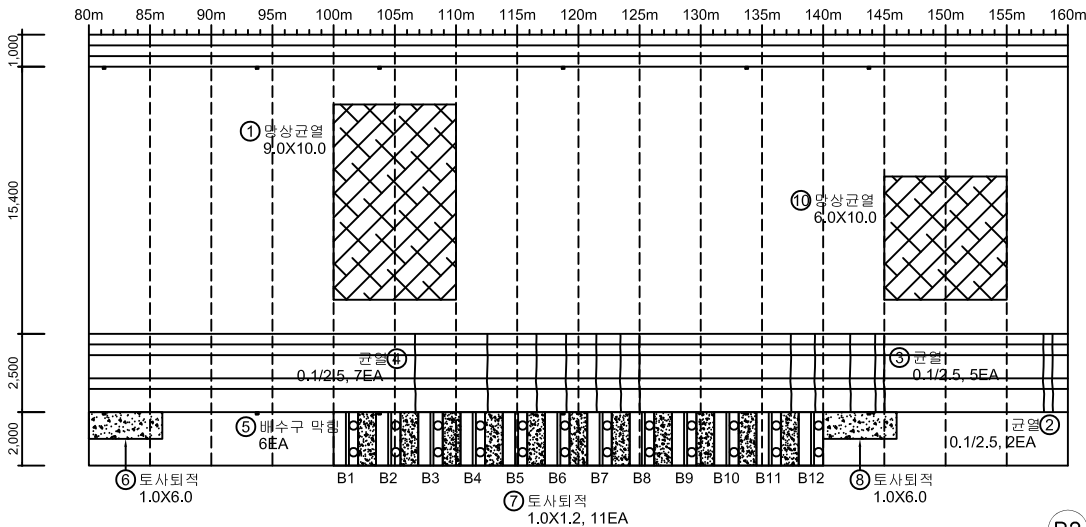
③ 중앙분리대

④ 교면포장

| No. | 위 치 | 손상내용 | 2023년 정밀안전점검 | | | | | | 비고 |
|---|---|---|---|---|---|---|---|---|---|
| 1 | 교면포장 | 망상균열 | - | 9.0 | 10.0 | 1 | 90.00 | m² | |
| 2 | 중앙분리대 | 균열 | 0.1 | 2.5 | - | 2 | 5.00 | m | |
| 3 | 중앙분리대 | 균열 | 0.1 | 2.5 | - | 5 | 12.50 | m | |
| 4 | 중앙분리대 | 균열 | 0.1 | 2.5 | - | 7 | 17.50 | m | |
| 10 | 교면포장 | 망상균열 | - | 6.0 | 10.0 | 1 | 60.00 | m² | |

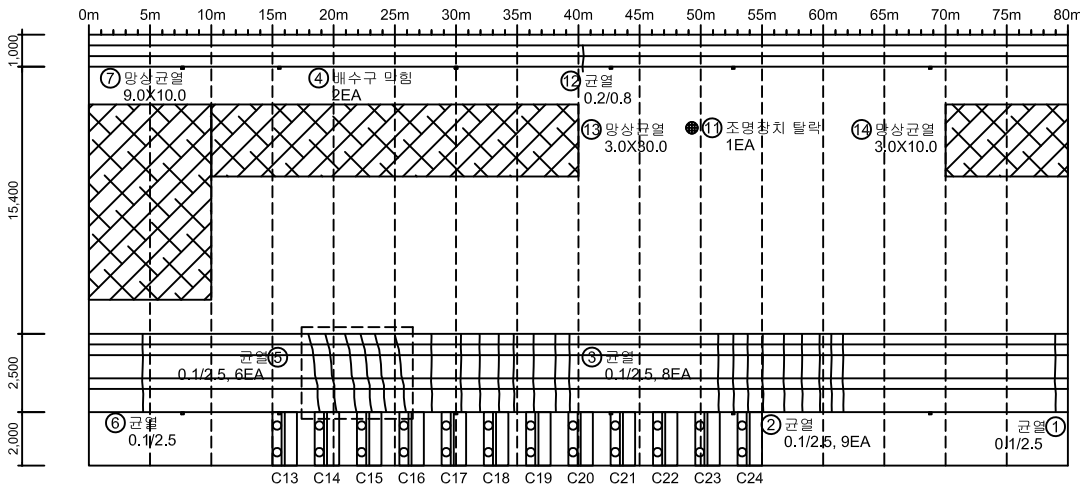
P3

③ 중앙분리대

④ 교면포장

| No. | 위 치 | 손상내용 | 2023년 정밀안전점검 | | | | | | 비고 |
|---|---|---|---|---|---|---|---|---|---|
| 1 | 중앙분리대 | 균열 | 0.1 | 2.5 | - | 1 | 2.50 | m | |
| 2 | 중앙분리대 | 균열 | 0.1 | 2.5 | - | 9 | 22.50 | m | |
| 3 | 중앙분리대 | 균열 | 0.1 | 2.5 | - | 8 | 20.00 | m | |
| 5 | 중앙분리대 | 균열 | 0.1 | 2.5 | - | 6 | 15.00 | m | |
| 6 | 중앙분리대 | 균열 | 0.1 | 2.5 | - | 1 | 2.50 | m | |
| 7 | 교면포장 | 망상균열 | - | 9.0 | 10.0 | 1 | 90.00 | m² | |
| 8 | 정착구 | 균열 | 0.1 | 0.5 | - | 2 | 1.00 | m | |
| 9 | 정착구 | 보수부 망상균열 | - | 0.6 | 0.6 | 1 | 0.36 | m² | |
| 12 | 방호벽 | 균열 | 0.2 | 0.8 | - | 1 | 0.80 | m | 신규 |
| 13 | 교면포장 | 망상균열 | - | 3.0 | 30.0 | 1 | 90.00 | m² | |
| 14 | 교면포장 | 망상균열 | - | 3.0 | 10.0 | 1 | 30.00 | m² | |

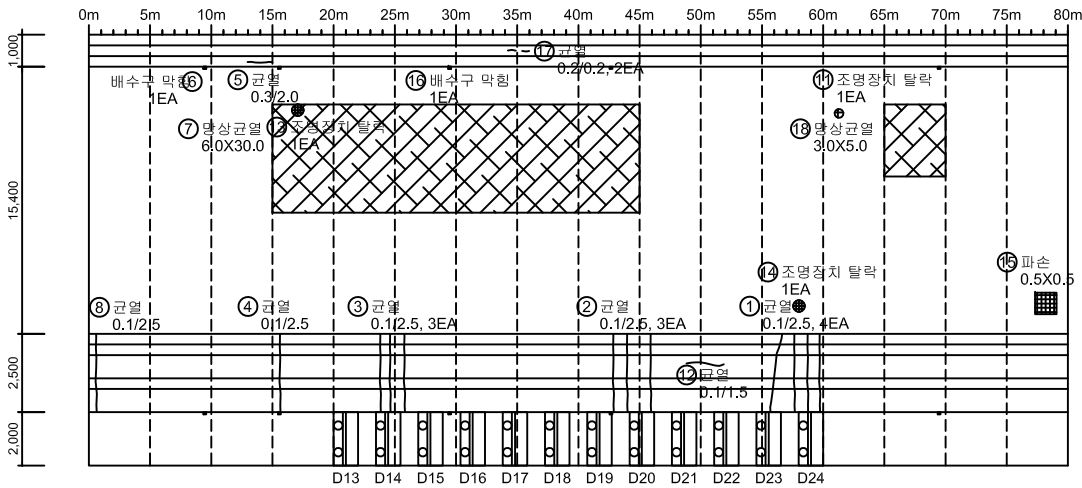
P4

③ 중앙분리대

④ 교면포장

| No. | 위 치 | 손상내용 | 2023년 정밀안전점검 | | | | | | 비고 |
|---|---|---|---|---|---|---|---|---|---|
| 1 | 중앙분리대 | 균열 | 0.1 | 2.5 | - | 4 | 10.00 | m | |
| 2 | 중앙분리대 | 균열 | 0.1 | 2.5 | - | 3 | 7.50 | m | |
| 3 | 중앙분리대 | 균열 | 0.1 | 2.5 | - | 3 | 7.50 | m | |
| 4 | 중앙분리대 | 균열 | 0.1 | 2.5 | - | 1 | 2.50 | m | |
| 5 | 방호벽 | 균열 | 0.3 | 2.0 | - | 1 | 2.00 | m | |
| 7 | 교면포장 | 망상균열 | - | 6.0 | 30.0 | 1 | 180.00 | m² | |
| 8 | 중앙분리대 | 균열 | 0.1 | 2.5 | - | 1 | 2.50 | m | |

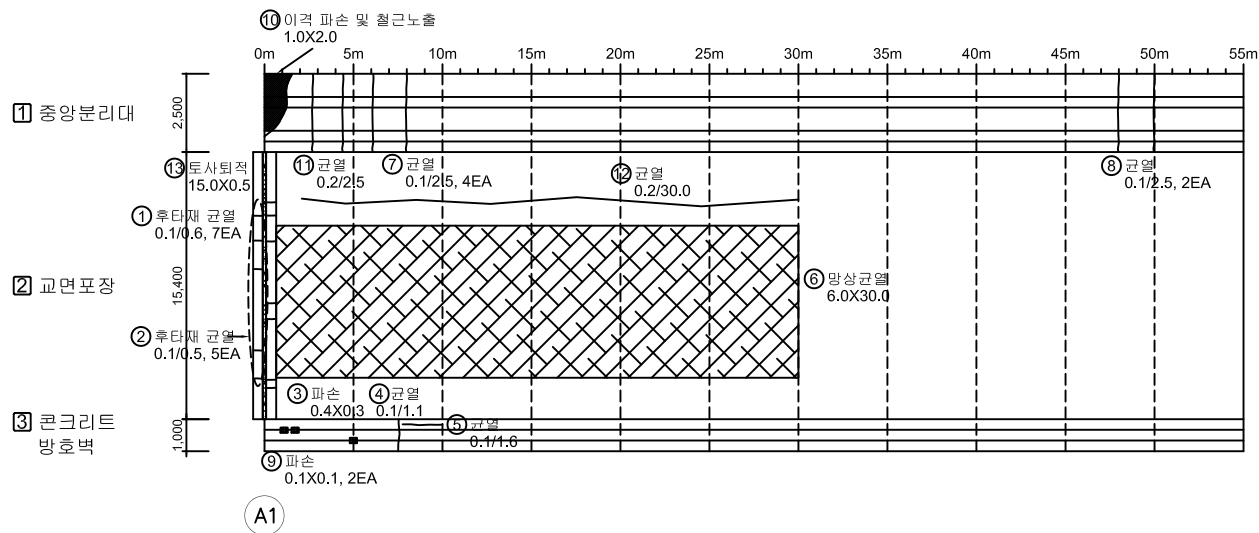
| No. | 위 치 | 손상내용 | 2023년 정밀안전점검 | | | | | | 비고 |
|---|---|---|---|---|---|---|---|---|---|
| 1 | 신축이음 | 후타재 균열 | 0.1 | 0.6 | - | 7 | 4.20 | m | |
| 4 | 방호벽 | 균열 | 0.1 | 1.1 | - | 1 | 1.10 | m | |
| 6 | 교면포장 | 망상균열 | - | 6.0 | 30.0 | 1 | 180.00 | m² | |
| 12 | 교면포장 | 균열 | 0.2 | 30.0 | - | 1 | 30.00 | m | 신규 |

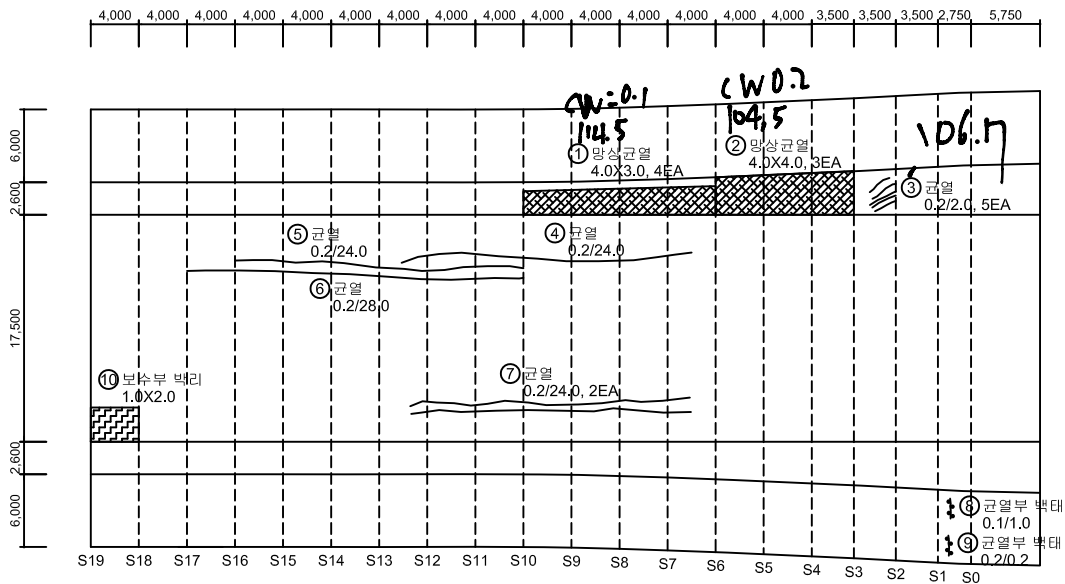
| No. | 위 치 | 손상내용 | 2023년 정밀안전점검 | | | | | | 비고 |
|---|---|---|---|---|---|---|---|---|---|
| 1 | 좌측복부 | 망상균열 | - | 4.0 | 3.0 | 4 | 48.00 | m² | |
| 2 | 좌측복부 | 망상균열 | - | 4.0 | 4.0 | 3 | 48.00 | m² | |
| 3 | 좌측복부 | 균열 | 0.2 | 2.0 | - | 5 | 10.00 | m | |
| 4 | 하부플랜지 | 균열 | 0.2 | 24.0 | - | 1 | 24.00 | m | |
| 5 | 하부플랜지 | 균열 | 0.2 | 24.0 | - | 1 | 24.00 | m | |
| 6 | 하부플랜지 | 균열 | 0.2 | 28.0 | - | 1 | 28.00 | m | |
| 7 | 하부플랜지 | 균열 | 0.2 | 24.0 | - | 2 | 48.00 | m | |
| 8 | 우측켄틸레버 | 균열부 백태 | 0.1 | 1.0 | - | 1 | 1.00 | m | |
| 9 | 우측켄틸레버 | 균열부 백태 | 0.2 | 0.2 | - | 1 | 0.20 | m | |

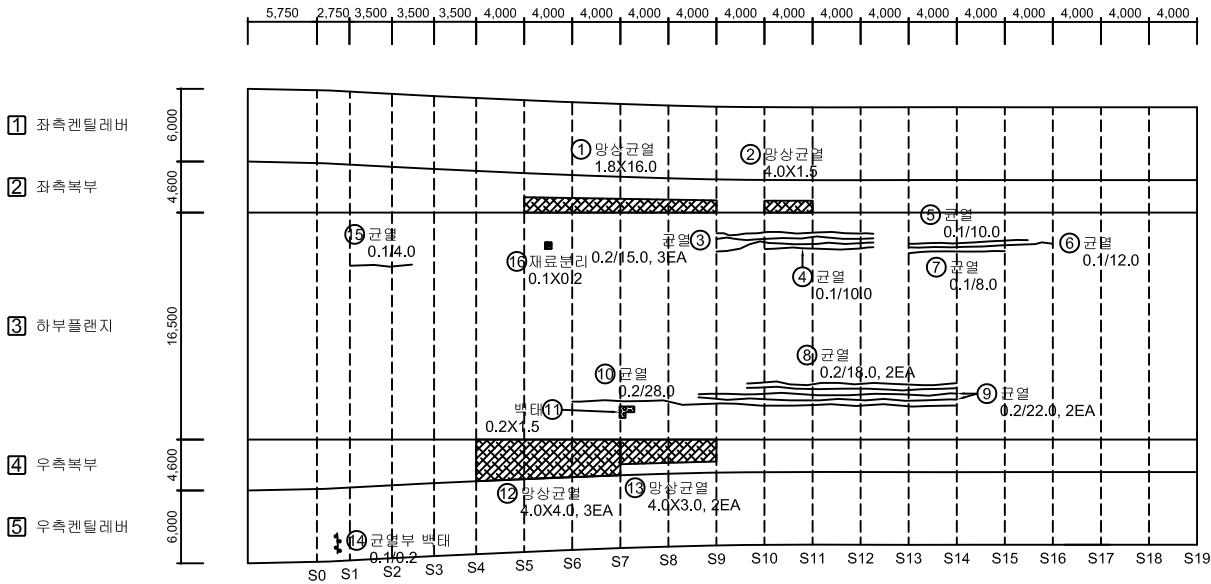
P4

| No. | 위 치 | 손상내용 | 2023년 정밀안전점검 | | | | | | 비고 |
|---|---|---|---|---|---|---|---|---|---|
| 1 | 좌측복부 | 망상균열 | - | 1.8 | 16.0 | 1 | 28.80 | m² | |
| 2 | 좌측복부 | 망상균열 | - | 4.0 | 1.5 | 1 | 6.00 | m² | |
| 3 | 하부플랜지 | 균열 | 0.2 | 15.0 | - | 3 | 45.00 | m | |
| 4 | 하부플랜지 | 균열 | 0.1 | 10.0 | - | 1 | 10.00 | m | |
| 5 | 하부플랜지 | 균열 | 0.1 | 10.0 | - | 1 | 10.00 | m | |
| 6 | 하부플랜지 | 균열 | 0.1 | 12.0 | - | 1 | 12.00 | m | |
| 7 | 하부플랜지 | 균열 | 0.1 | 8.0 | - | 1 | 8.00 | m | |
| 8 | 하부플랜지 | 균열 | 0.2 | 18.0 | - | 2 | 36.00 | m | |
| 9 | 하부플랜지 | 균열 | 0.2 | 22.0 | - | 2 | 44.00 | m | |
| 10 | 하부플랜지 | 균열 | 0.2 | 28.0 | - | 1 | 28.00 | m | |
| 12 | 우측복부 | 망상균열 | - | 4.0 | 4.0 | 3 | 48.00 | m² | |
| 13 | 우측복부 | 망상균열 | - | 4.0 | 3.0 | 2 | 24.00 | m² | |
| 14 | 우측캔틸레버 | 균열부 백태 | 0.1 | 0.2 | - | 1 | 0.20 | m | |
| 15 | 하부플랜지 | 균열 | 0.1 | 4.0 | - | 1 | 4.00 | m | 신규 |

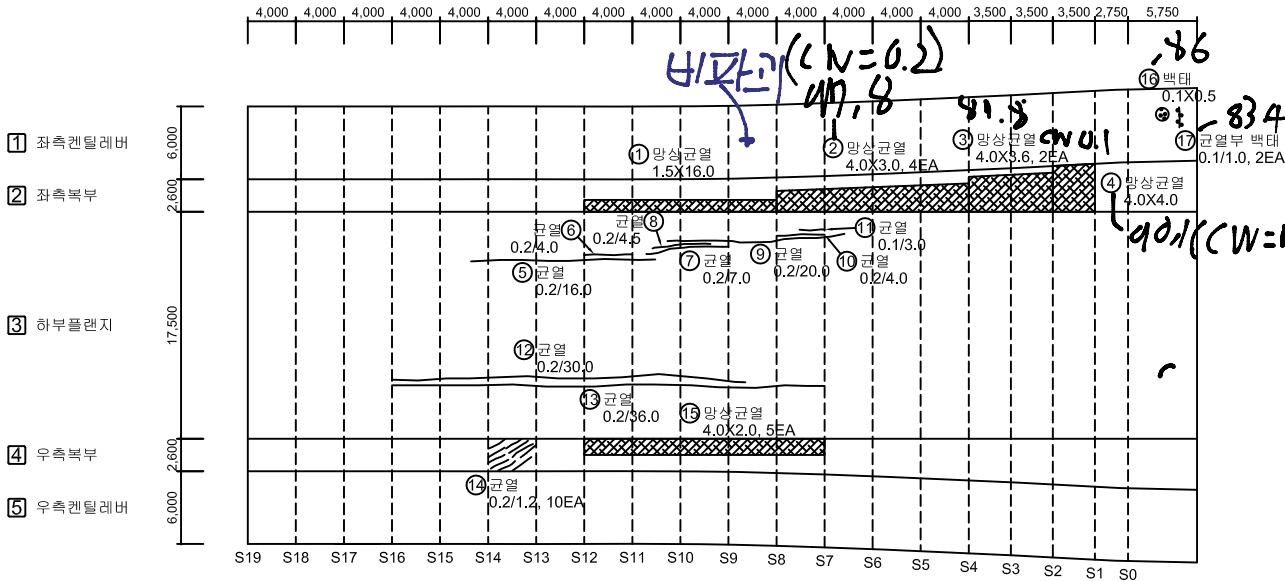
| No. | 위 치 | 손상내용 | 2023년 정밀안전점검 | | | | | | 비고 |
|---|---|---|---|---|---|---|---|---|---|
| 1 | 좌측복부 | 망상균열 | - | 1.5 | 16.0 | 1 | 24.00 | m² | |
| 2 | 좌측복부 | 망상균열 | - | 4.0 | 3.0 | 4 | 48.00 | m² | |
| 3 | 하부플랜지 | 망상균열 | - | 4.0 | 3.6 | 2 | 28.80 | m² | |
| 4 | 하부플랜지 | 망상균열 | - | 4.0 | 4.0 | 1 | 16.00 | m² | |
| 5 | 하부플랜지 | 균열 | 0.2 | 16.0 | - | 1 | 16.00 | m | |
| 6 | 하부플랜지 | 균열 | 0.2 | 4.0 | - | 1 | 4.00 | m | |
| 7 | 하부플랜지 | 균열 | 0.2 | 7.0 | - | 1 | 7.00 | m | |
| 8 | 하부플랜지 | 균열 | 0.2 | 4.5 | - | 1 | 4.50 | m | |
| 9 | 하부플랜지 | 균열 | 0.2 | 20.0 | - | 1 | 20.00 | m | |
| 10 | 하부플랜지 | 균열 | 0.2 | 4.0 | - | 1 | 4.00 | m | |
| 11 | 하부플랜지 | 균열 | 0.1 | 3.0 | - | 1 | 3.00 | m | |
| 12 | 하부플랜지 | 균열 | 0.2 | 30.0 | - | 1 | 30.00 | m | |
| 13 | 우측복부 | 균열 | 0.2 | 36.0 | - | 1 | 36.00 | m | |
| 14 | 우측복부 | 균열 | 0.2 | 1.2 | - | 10 | 12.00 | m | |
| 15 | 우측복부 | 망상균열 | - | 4.0 | 2.0 | 5 | 40.00 | m² | |
| 17 | 좌측켄틸레버 | 균열부 백태 | 0.1 | 1.0 | - | 2 | 2.00 | m | |

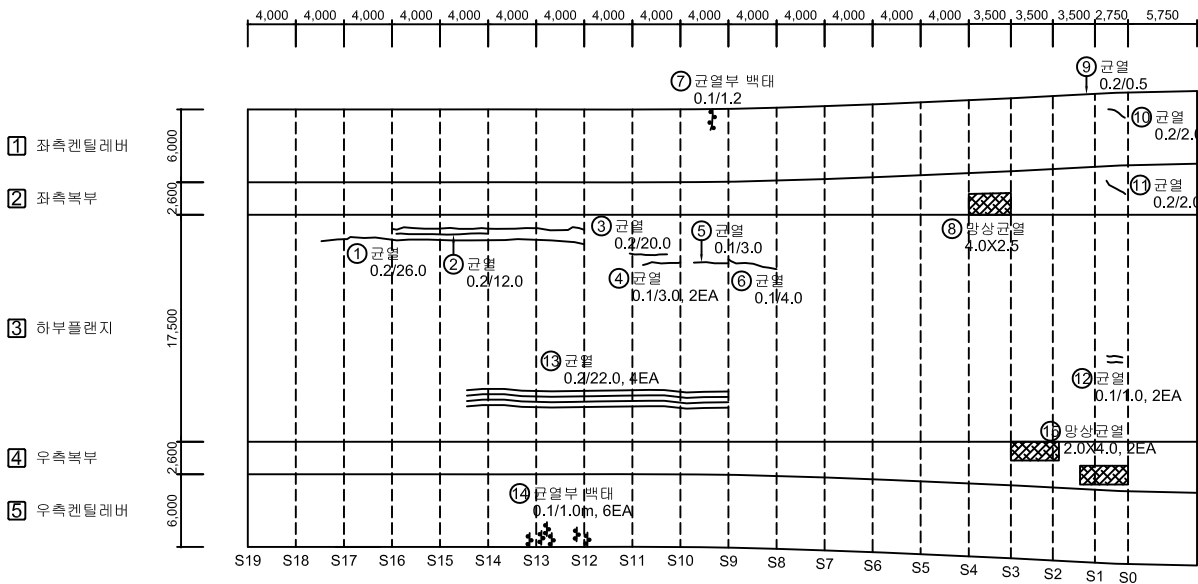
| No. | 위 치 | 손상내용 | 2023년 정밀안전점검 | | | | | | 비고 |
|---|---|---|---|---|---|---|---|---|---|
| 1 | 하부플랜지 | 균열 | 0.2 | 26.0 | - | 1 | 26.00 | m | |
| 2 | 하부플랜지 | 균열 | 0.2 | 12.0 | - | 1 | 12.00 | m | |
| 3 | 하부플랜지 | 균열 | 0.2 | 20.0 | - | 1 | 20.00 | m | |
| 4 | 하부플랜지 | 균열 | 0.1 | 3.0 | - | 2 | 6.00 | m | |
| 5 | 하부플랜지 | 균열 | 0.1 | 3.0 | - | 1 | 3.00 | m | |
| 6 | 하부플랜지 | 균열 | 0.1 | 4.0 | - | 1 | 4.00 | m | |
| 7 | 좌측캔틸레버 | 균열부 백태 | 0.1 | 1.2 | - | 1 | 1.20 | m | |
| 8 | 좌측복부 | 망상균열 | - | 4.0 | 2.5 | 1 | 10.00 | m² | |
| 9 | 좌측캔틸레버 | 균열 | 0.2 | 0.5 | - | 1 | 0.50 | m | |
| 10 | 좌측캔틸레버 | 균열 | 0.2 | 2.0 | - | 1 | 2.00 | m | |
| 11 | 좌측복부 | 균열 | 0.2 | 2.0 | - | 1 | 2.00 | m | |
| 12 | 하부플랜지 | 균열 | 0.1 | 1.0 | - | 2 | 2.00 | m | |
| 13 | 하부플랜지 | 균열 | 0.2 | 22.0 | - | 4 | 88.00 | m | |
| 14 | 우측캔틸레버 | 균열부 백태 | 0.1 | 1.0 | - | 6 | 6.00 | m | |
| 15 | 우측복부 | 망상균열 | - | 2.0 | 4.0 | 2 | 16.00 | m² | |

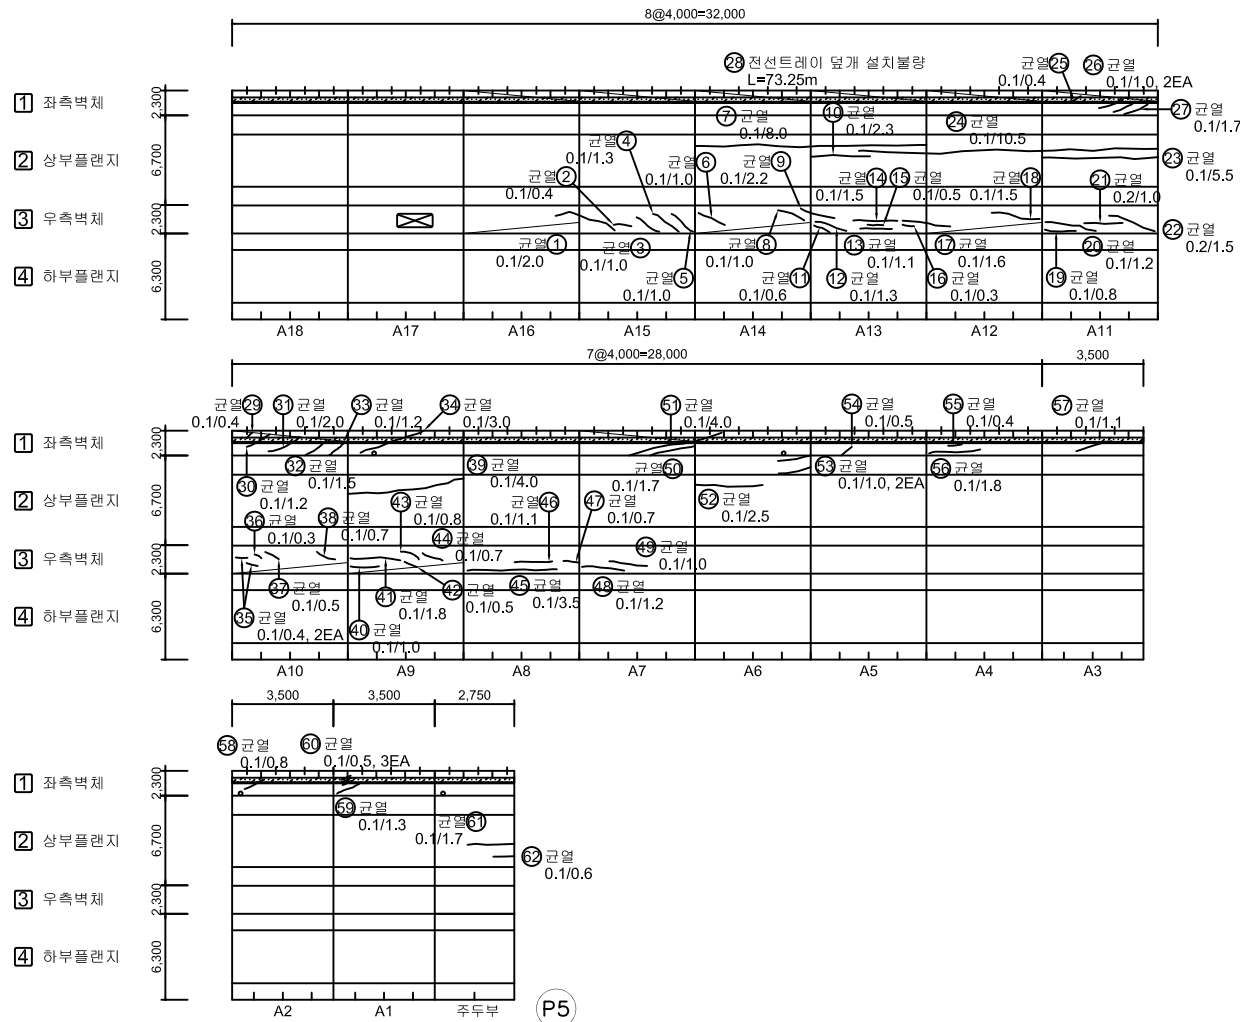
| No. | 위 치 | 손상내용 | 2023년 정밀안전점검 | | | | | | 비고 |
|---|---|---|---|---|---|---|---|---|---|
| 1 | 우측벽체 | 균열 | 0.1 | 2.0 | - | 1 | 2.00 | m | |
| 7 | 상부플랜지 | 균열 | 0.1 | 8.0 | - | 1 | 8.00 | m | |
| 14 | 우측벽체 | 균열 | 0.1 | 1.5 | - | 1 | 1.50 | m | |
| 24 | 상부플랜지 | 균열 | 0.1 | 10.5 | - | 1 | 10.50 | m | |

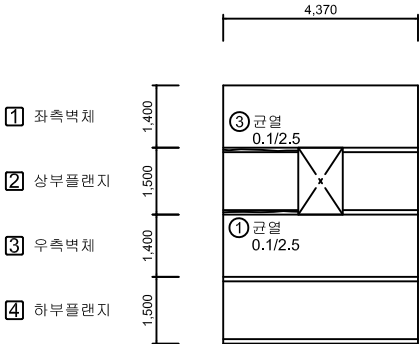
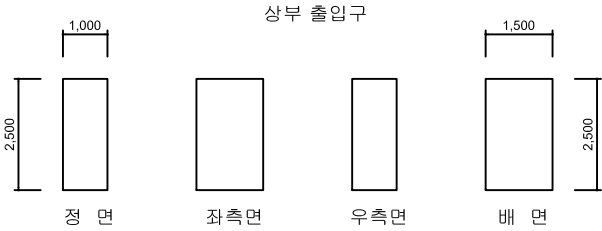
격벽부(종점쪽)

| No. | 위 치 | 손상내용 | 2023년 정밀안전점검 | | | | | | | 비고 |
| 1 | 상부플랜지 | 균열 | 0.1 | 2.5 | - | 1 | 2.50 | m | | |
| 2 | 격벽부 | 균열 | 0.1 | 3.0 | - | 1 | 3.00 | m | | |
| 3 | 상부플랜지 | 균열 | 0.1 | 2.5 | - | 1 | 2.50 | m | | |

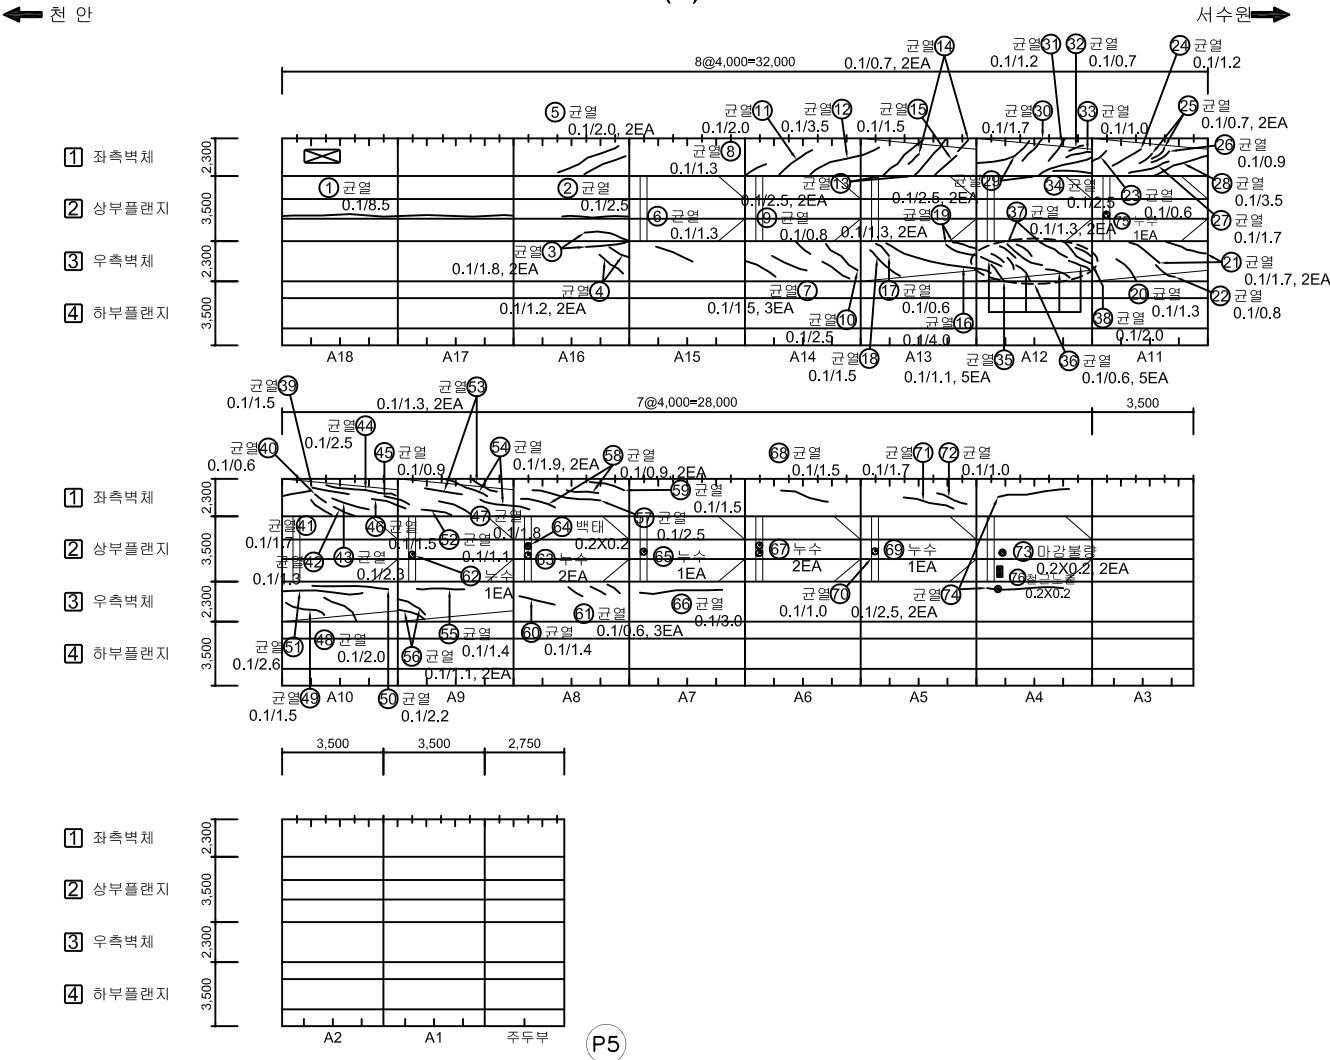
BOX (B)

| No. | 위 치 | 손상내용 | 2023년 정밀안전점검 | | | | | | 비고 |
| 1 | 상부플랜지 | 균열 | 0.1 | 8.5 | - | 1 | 8.50 | m | |
| 2 | 상부플랜지 | 균열 | 0.1 | 2.5 | - | 1 | 2.50 | m | |
| 3 | 상부플랜지/우측벽체 | 균열 | 0.1 | 1.8 | - | 2 | 3.60 | m | |

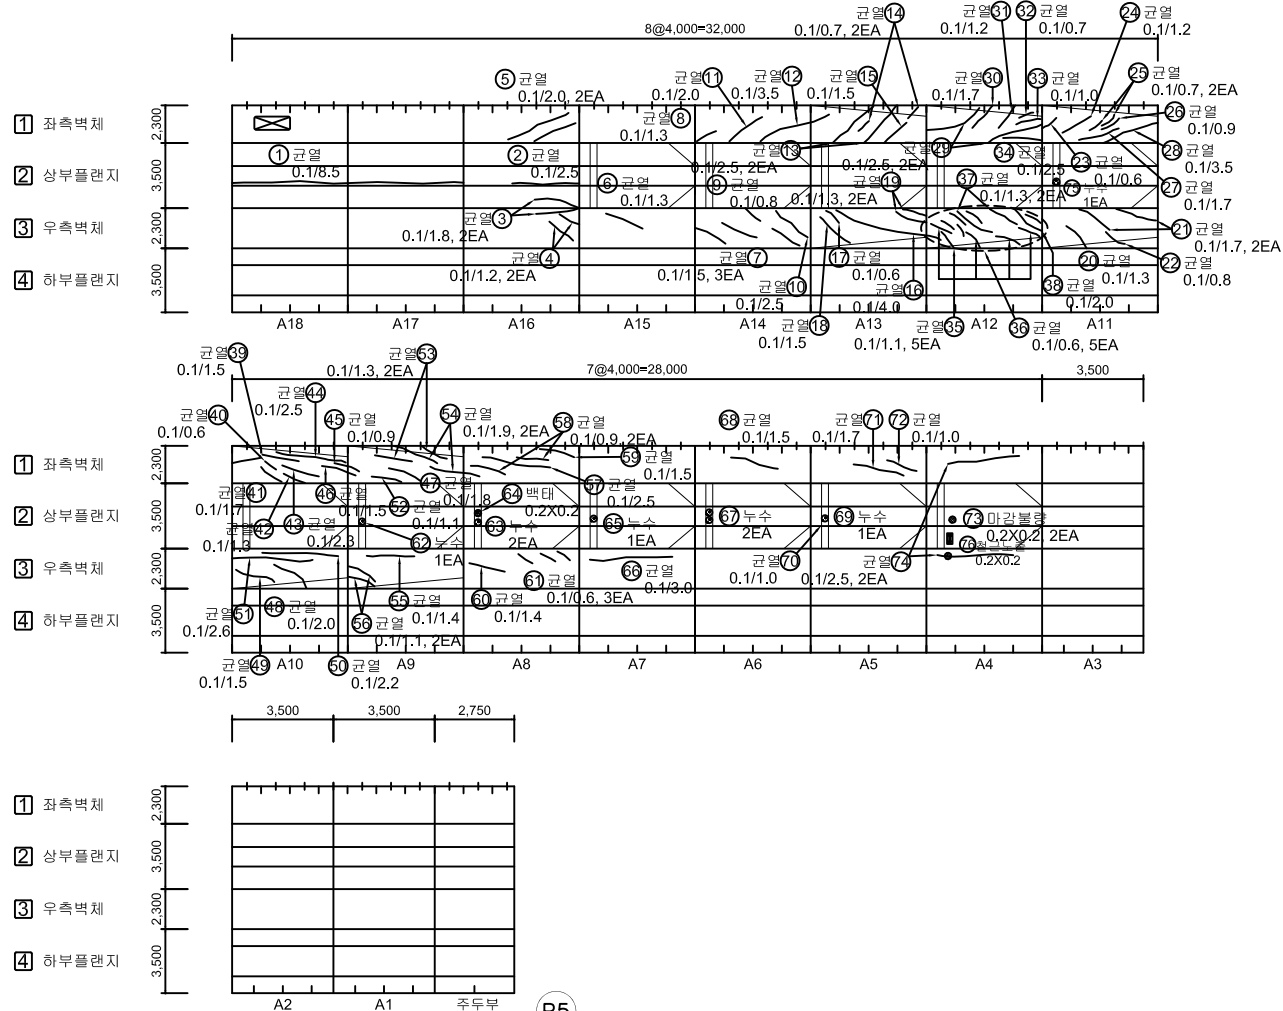
## 손상물량표

| No. | 위 치 | 손상내용 | 2023년 정밀안전점검 | | | | | | 비고 |
| 36 | 우측벽체 | 균열 | 0.1 | 0.6 | - | 5 | 3.00 | m | |

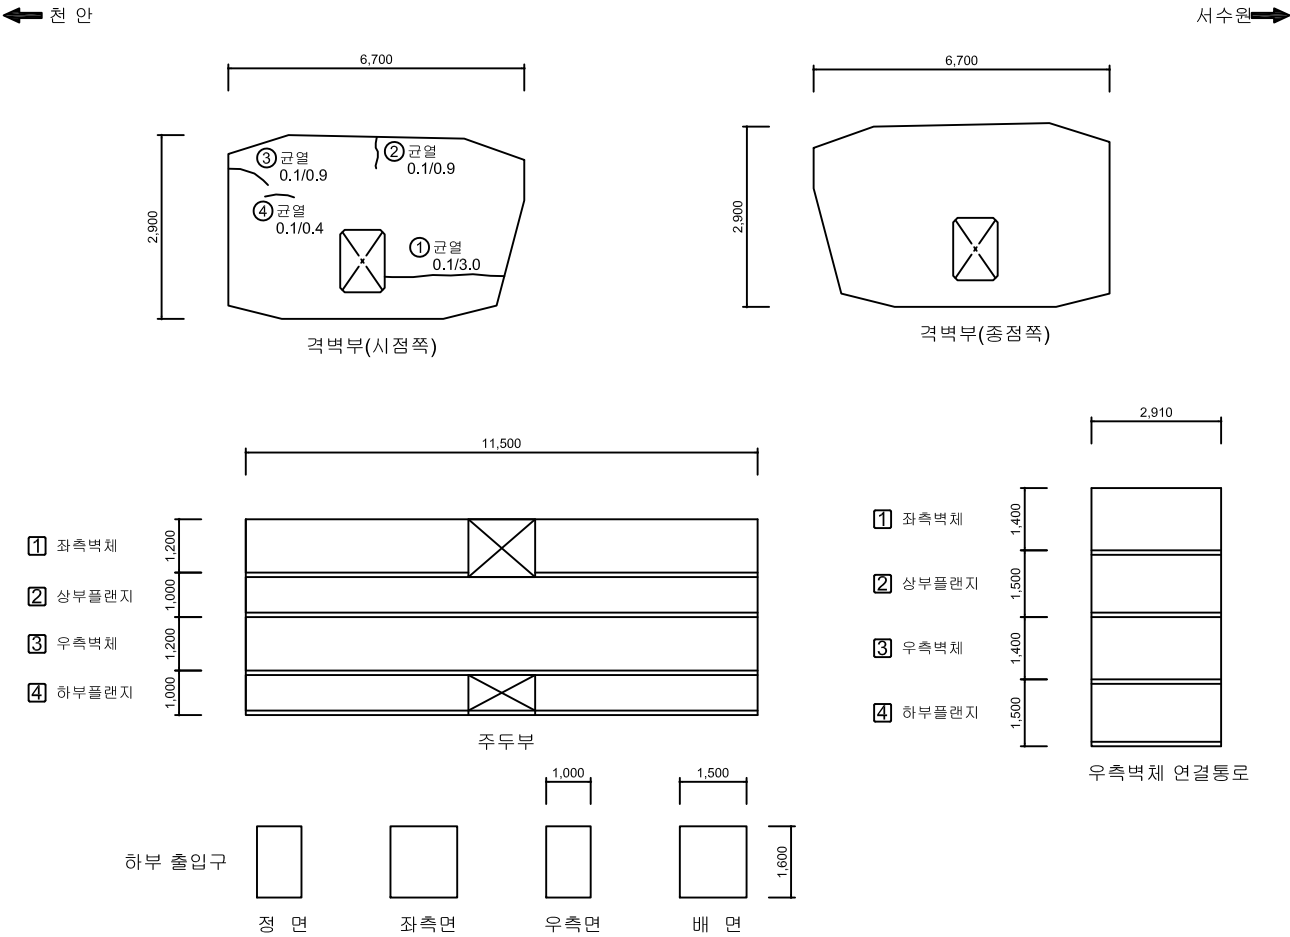
BOX (C)

| No. | 위 치 | 손상내용 | 2023년 정밀안전점검 | | | | | | | 비고 |
|---|---|---|---|---|---|---|---|---|--|---|
| 1 | 격벽부 | 균열 | 0.1 | 3.0 | - | 1 | 3.00 | m | | |
| 2 | 격벽부 | 균열 | 0.1 | 0.9 | - | 1 | 0.90 | m | | |
| 3 | 격벽부 | 균열 | 0.1 | 0.9 | - | 1 | 0.90 | m | | |
| 4 | 격벽부 | 균열 | 0.1 | 0.4 | - | 1 | 0.40 | m | | |

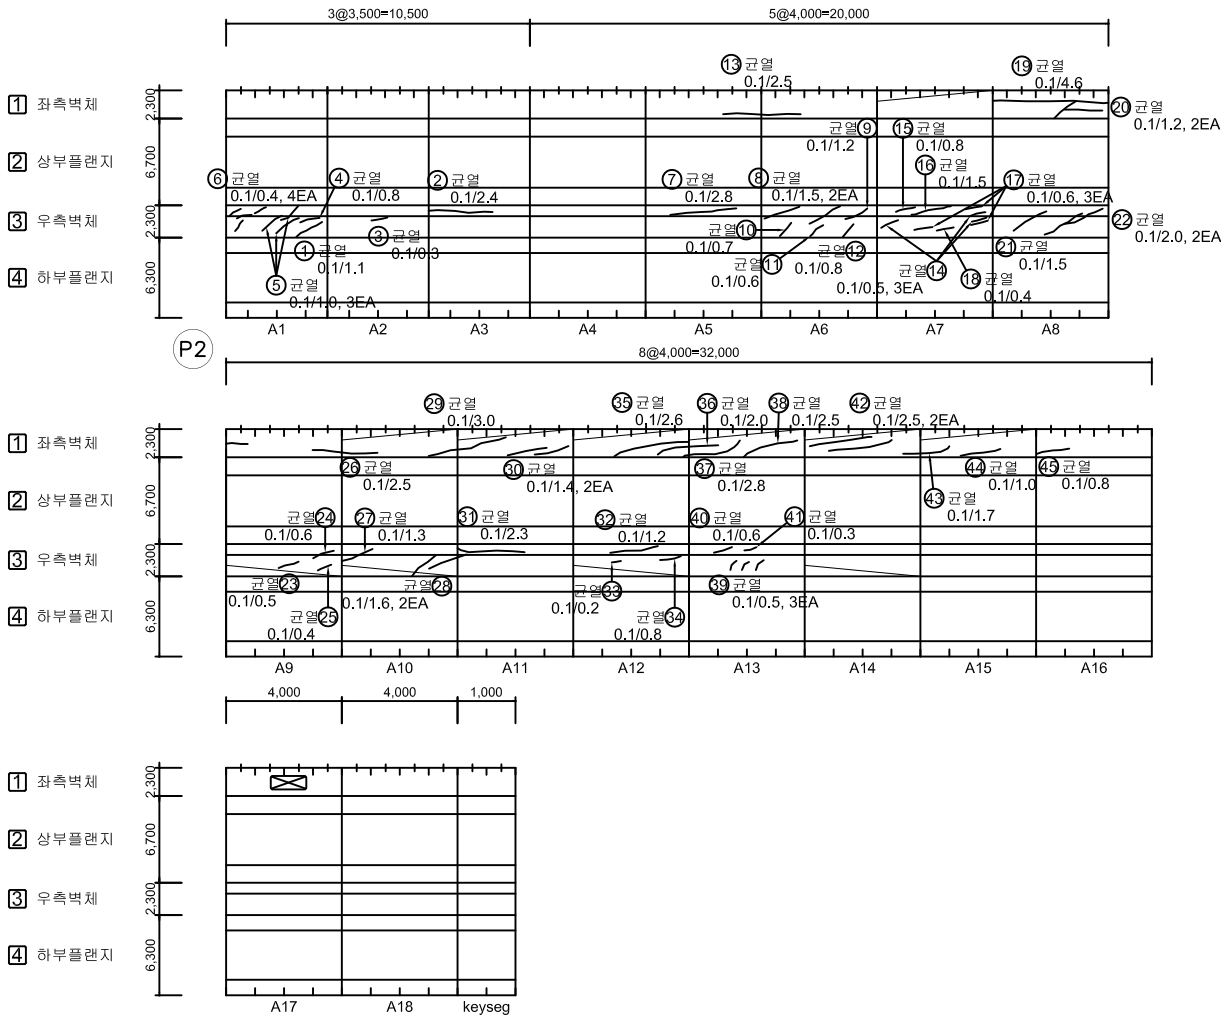
| No. | 위 치 | 손상내용 | 2023년 정밀안전점검 | | | | | | 비고 |
|---|---|---|---|---|---|---|---|---|---|
| 1 | 우측벽체 | 균열 | 0.1 | 1.1 | - | 1 | 1.10 | m | |
| 2 | 우측벽체 | 균열 | 0.1 | 2.4 | - | 1 | 2.40 | m | |
| 3 | 우측벽체 | 균열 | 0.1 | 0.3 | - | 1 | 0.30 | m | |
| 4 | 우측벽체 | 균열 | 0.1 | 0.8 | - | 1 | 0.80 | m | |
| 5 | 우측벽체 | 균열 | 0.1 | 1.0 | - | 3 | 3.00 | m | |
| 6 | 우측벽체 | 균열 | 0.1 | 0.4 | - | 4 | 1.60 | m | |
| 7 | 우측벽체 | 균열 | 0.1 | 2.8 | - | 1 | 2.80 | m | |
| 8 | 우측벽체 | 균열 | 0.1 | 1.5 | - | 2 | 3.00 | m | |
| 9 | 우측벽체 | 균열 | 0.1 | 1.2 | - | 1 | 1.20 | m | |
| 10 | 우측벽체 | 균열 | 0.1 | 0.7 | - | 1 | 0.70 | m | |
| 11 | 우측벽체 | 균열 | 0.1 | 0.6 | - | 1 | 0.60 | m | |
| 12 | 우측벽체 | 균열 | 0.1 | 0.8 | - | 1 | 0.80 | m | |
| 13 | 좌측벽체 | 균열 | 0.1 | 2.5 | - | 1 | 2.50 | m | |
| 14 | 우측벽체 | 균열 | 0.1 | 0.5 | - | 3 | 1.50 | m | |
| 15 | 우측벽체 | 균열 | 0.1 | 0.8 | - | 1 | 0.80 | m | |
| 16 | 우측벽체 | 균열 | 0.1 | 1.5 | - | 1 | 1.50 | m | |
| 17 | 우측벽체 | 균열 | 0.1 | 0.6 | - | 3 | 1.80 | m | |
| 18 | 우측벽체 | 균열 | 0.1 | 0.4 | - | 1 | 0.40 | m | |
| 19 | 좌측벽체 | 균열 | 0.1 | 4.6 | - | 1 | 4.60 | m | |

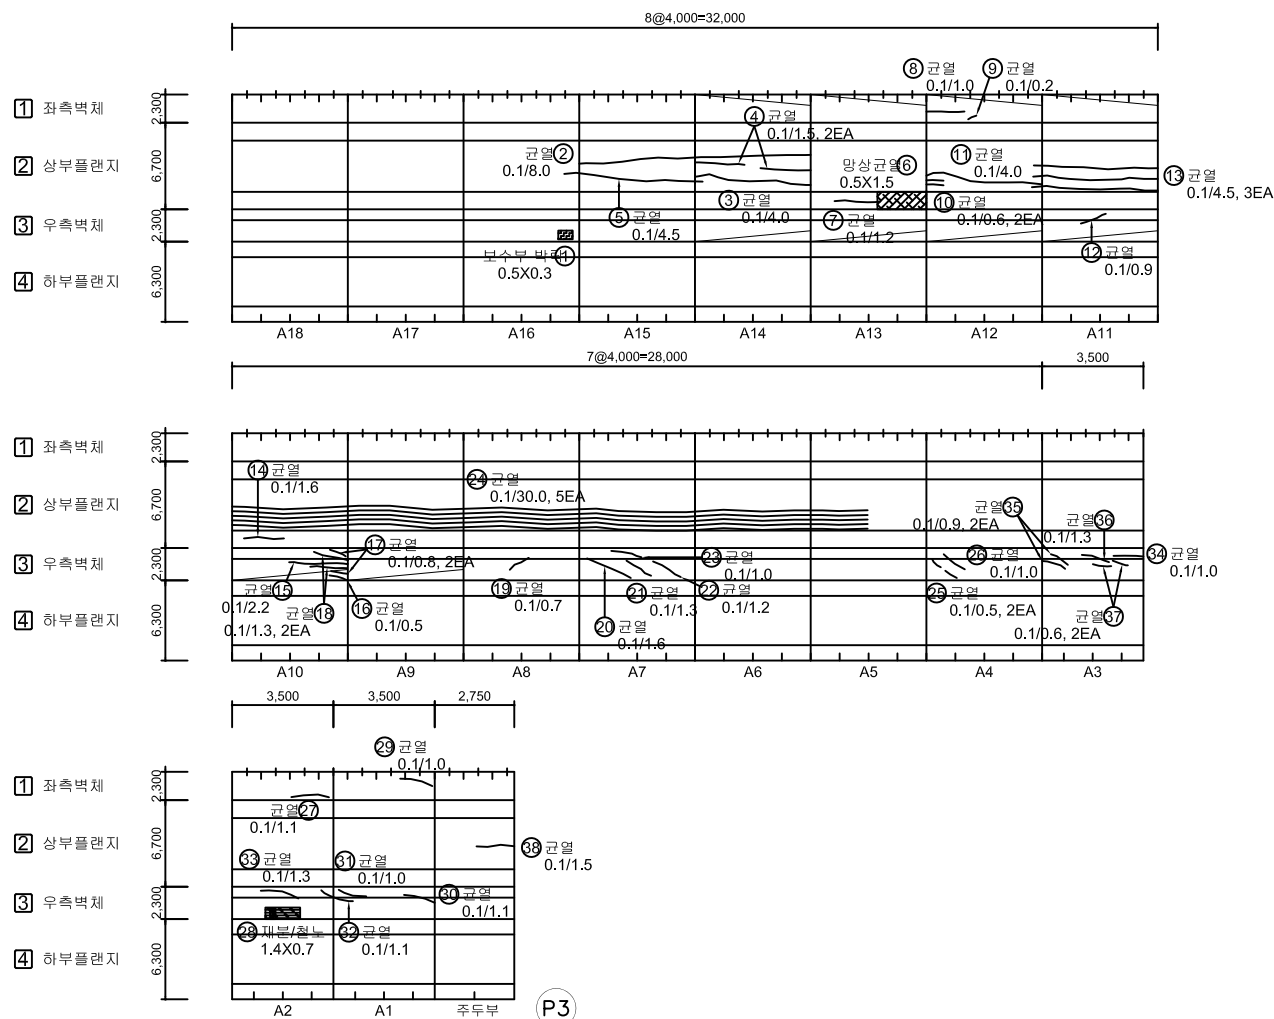
| No. | 위 치 | 손상내용 | 2023년 정밀안전점검 | | | | | | 비고 |
|---|---|---|---|---|---|---|---|---|---|
| 2 | 상부플랜지 | 균열 | 0.1 | 8.0 | - | 1 | 8.00 | m | |
| 3 | 상부플랜지 | 균열 | 0.1 | 4.0 | - | 1 | 4.00 | m | |
| 4 | 상부플랜지 | 균열 | 0.1 | 1.5 | - | 2 | 3.00 | m | |
| 5 | 상부플랜지 | 균열 | 0.1 | 4.5 | - | 1 | 4.50 | m | |
| 6 | 상부플랜지 | 망상균열 | - | 0.5 | 1.5 | 1 | 0.75 | m² | |
| 7 | 상부플랜지 | 균열 | 0.1 | 1.2 | - | 1 | 1.20 | m | |
| 8 | 좌측벽체 | 균열 | 0.1 | 1.0 | - | 1 | 1.00 | m | |
| 9 | 좌측벽체 | 균열 | 0.1 | 0.2 | - | 1 | 0.20 | m | |
| 10 | 상부플랜지 | 균열 | 0.1 | 0.6 | - | 2 | 1.20 | m | |
| 11 | 상부플랜지 | 균열 | 0.1 | 4.0 | - | 1 | 4.00 | m | |
| 12 | 우측벽체 | 균열 | 0.1 | 0.9 | - | 1 | 0.90 | m | |
| 13 | 상부플랜지 | 균열 | 0.1 | 4.5 | - | 3 | 13.50 | m | |
| 14 | 상부플랜지 | 균열 | 0.1 | 1.6 | - | 1 | 1.60 | m | |
| 15 | 우측벽체 | 균열 | 0.1 | 2.2 | - | 1 | 2.20 | m | |
| 16 | 우측벽체 | 균열 | 0.1 | 0.5 | - | 1 | 0.50 | m | |
| 17 | 우측벽체 | 균열 | 0.1 | 0.8 | - | 2 | 1.60 | m | |
| 18 | 우측벽체 | 균열 | 0.1 | 1.3 | - | 2 | 2.60 | m² | |
| 19 | 우측벽체 | 균열 | 0.1 | 0.7 | - | 1 | 0.70 | m | |
| 20 | 우측벽체 | 균열 | 0.1 | 1.6 | - | 1 | 1.60 | m | |
| 21 | 우측벽체 | 균열 | 0.1 | 1.3 | - | 1 | 1.30 | m | |
| 22 | 우측벽체 | 균열 | 0.1 | 1.2 | - | 1 | 1.20 | m | |
| 23 | 우측벽체 | 균열 | 0.1 | 1.0 | - | 1 | 1.00 | m | |
| 24 | 상부플랜지 | 균열 | 0.1 | 30.0 | - | 5 | 150.00 | m | |
| 25 | 우측벽체 | 균열 | 0.1 | 0.5 | - | 2 | 1.00 | m | |
| 26 | 우측벽체 | 균열 | 0.1 | 1.0 | - | 1 | 1.00 | m | |
| 27 | 좌측벽체 | 균열 | 0.1 | 1.1 | - | 1 | 1.10 | m | |
| 29 | 좌측벽체 | 균열 | 0.1 | 1.0 | - | 1 | 1.00 | m | |
| 30 | 우측벽체 | 균열 | 0.1 | 1.1 | - | 1 | 1.10 | m | |
| 31 | 우측벽체 | 균열 | 0.1 | 1.0 | - | 1 | 1.00 | m | |
| 32 | 우측벽체 | 균열 | 0.1 | 1.1 | - | 1 | 1.10 | m | |
| 33 | 우측벽체 | 균열 | 0.1 | 1.3 | - | 1 | 1.30 | m | |
| 34 | 우측벽체 | 균열 | 0.1 | 1.0 | - | 1 | 1.00 | m | |
| 35 | 우측벽체 | 균열 | 0.1 | 0.9 | - | 2 | 1.80 | m | |

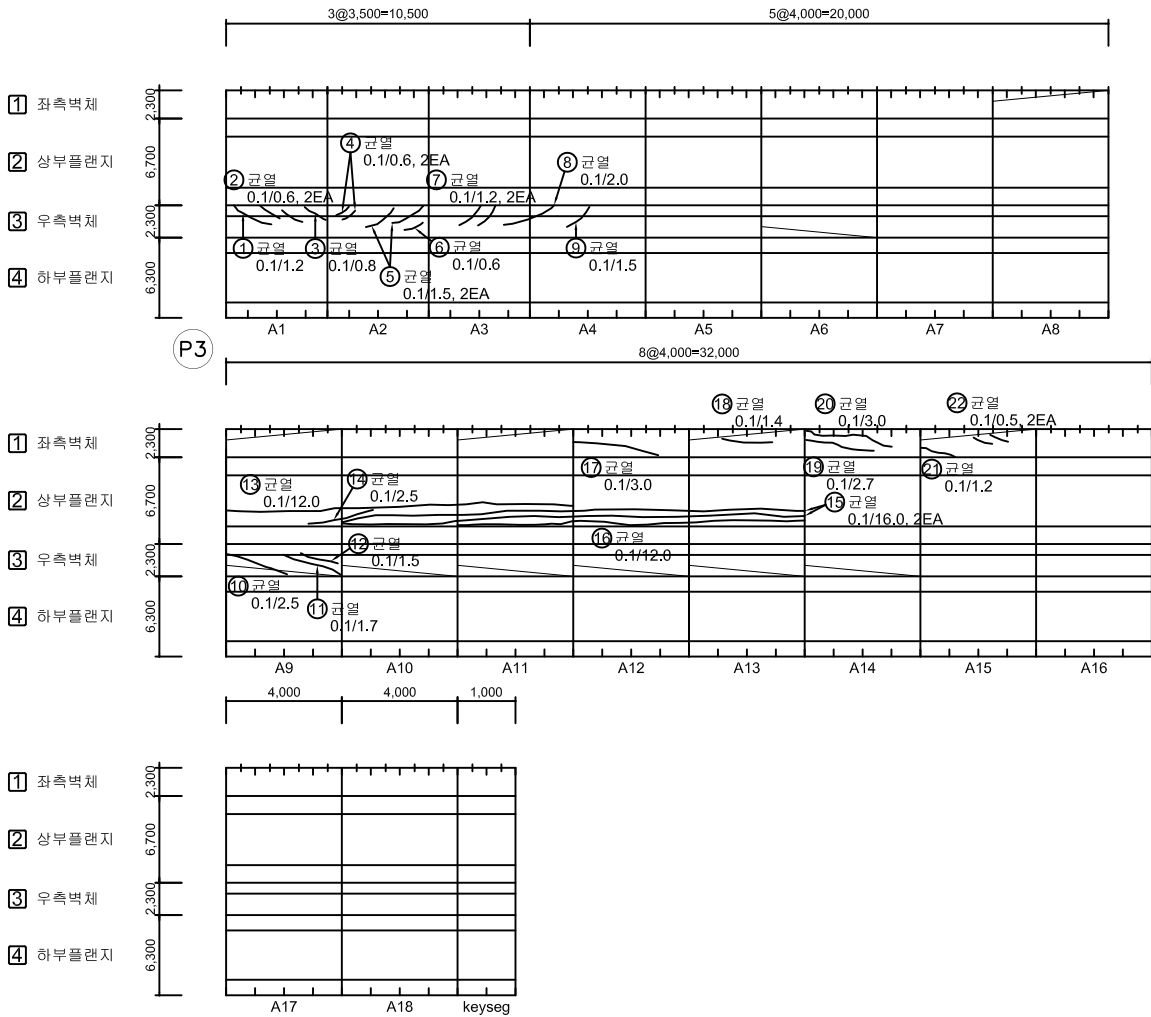
| No. | 위 치 | 손상내용 | 2023년 정밀안전점검 | | | | | | 비고 |
|---|---|---|---|---|---|---|---|---|---|
| 1 | 우측벽체 | 균열 | 0.1 | 1.2 | - | 1 | 1.20 | m | |
| 2 | 우측벽체 | 균열 | 0.1 | 0.6 | - | 2 | 1.20 | m | |
| 3 | 우측벽체 | 균열 | 0.1 | 0.8 | - | 1 | 0.80 | m | |
| 4 | 우측벽체 | 균열 | 0.1 | 0.6 | - | 2 | 1.20 | m | |
| 5 | 우측벽체 | 균열 | 0.1 | 1.5 | - | 2 | 3.00 | m | |
| 6 | 우측벽체 | 균열 | 0.1 | 0.6 | - | 1 | 0.60 | m | |
| 7 | 우측벽체 | 균열 | 0.1 | 1.2 | - | 2 | 2.40 | m | |
| 8 | 우측벽체 | 균열 | 0.1 | 2.0 | - | 1 | 2.00 | m | |
| 9 | 우측벽체 | 균열 | 0.1 | 1.5 | - | 1 | 1.50 | m | |
| 10 | 우측벽체 | 균열 | 0.1 | 2.5 | - | 1 | 2.50 | m | |
| 11 | 우측벽체 | 균열 | 0.1 | 1.7 | - | 1 | 1.70 | m | |
| 12 | 우측벽체 | 균열 | 0.1 | 1.5 | - | 1 | 1.50 | m | |

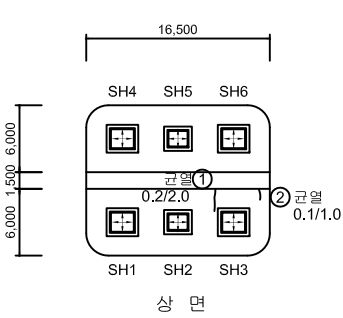
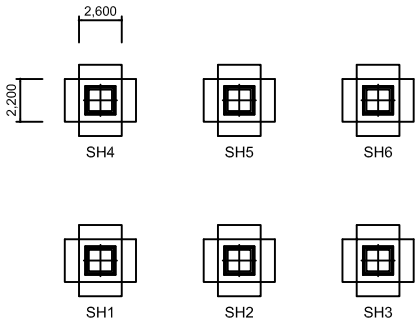
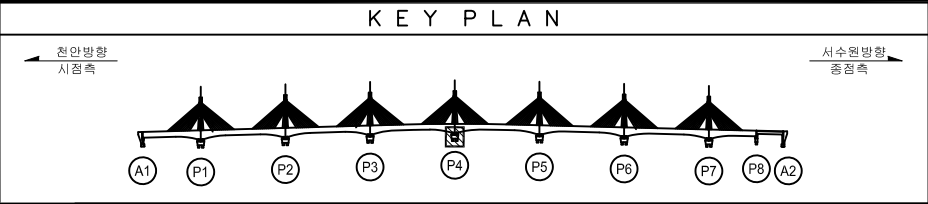
ID : 교각 (P4) 외관조사망도

| No. | 위 치 | 손상내용 | 2023년 정밀안전점검 | | | | | | 비고 |
|---|---|---|---|---|---|---|---|---|---|
| 1 | 교각 | 균열 | 0.2 | 2.0 | - | 1 | 2.00 | m | |
| 2 | 교각 | 균열 | 0.1 | 1.0 | - | 1 | 1.00 | m | |

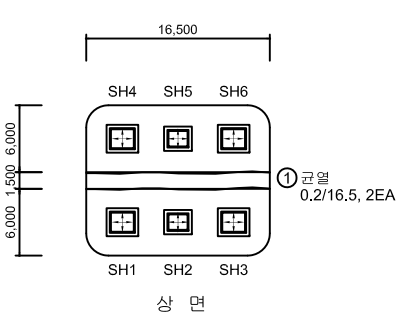
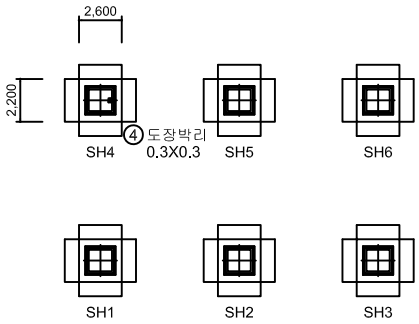
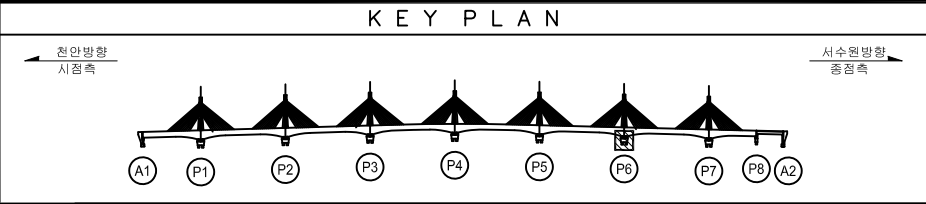
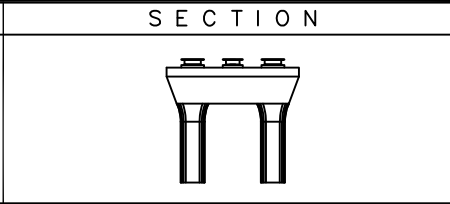
ID : 교각 (P6) 외관조사망도

| No. | 위 치 | 손상내용 | 2023년 정밀안전점검 | | | | | | 비고 |
|---|---|---|---|---|---|---|---|---|---|
| 1 | 교각 | 균열 | 0.1 | 16.5 | - | 2 | 33.00 | m | |
| 5 | 교각 | 균열 | 0.2 | 3.0 | - | 3 | 9.00 | m | 신규 |
| 6 | 교각 | 균열 | 0.2 | 4.0 | - | 1 | 4.00 | m | 신규 |
| 7 | 교각 | 균열 | 0.2 | 2.0 | - | 1 | 2.00 | m | 신규 |
| 8 | 교각 | 균열 | 0.2 | 4.0 | - | 1 | 4.00 | m | 신규 |

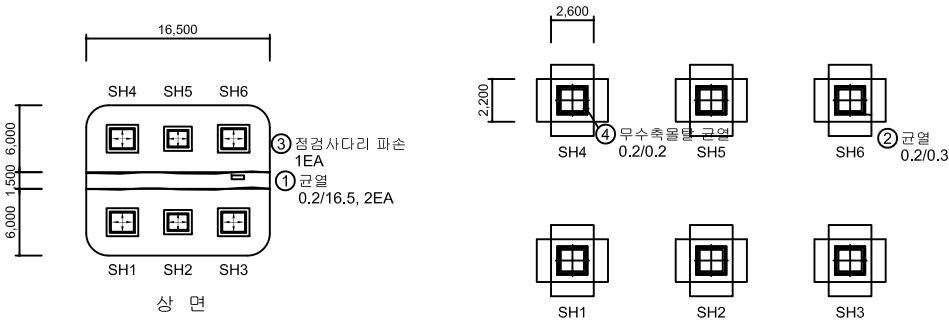
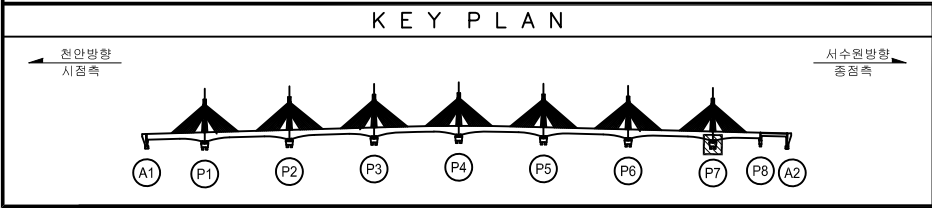
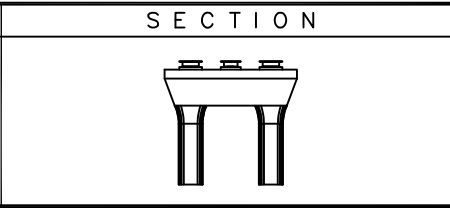
ID : 교각 (P7) 외관조사망도

| No. | 위 치 | 손상내용 | 2023년 정밀안전점검 | | | | | | 비고 |
|---|---|---|---|---|---|---|---|---|---|
| 1 | 교각 | 균열 | 0.2 | 16.5 | - | 2 | 33.00 | m | |
| 2 | 교량받침 | 균열 | 0.2 | 0.3 | - | 1 | 0.30 | m | |
| 4 | 교량받침 | 무수축물탈 균열 | 0.2 | 0.2 | - | 1 | 0.20 | m | 신규 |

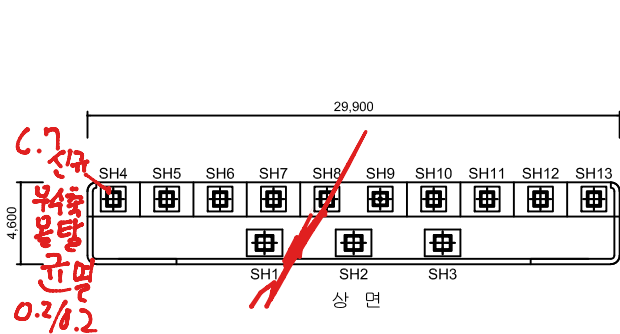
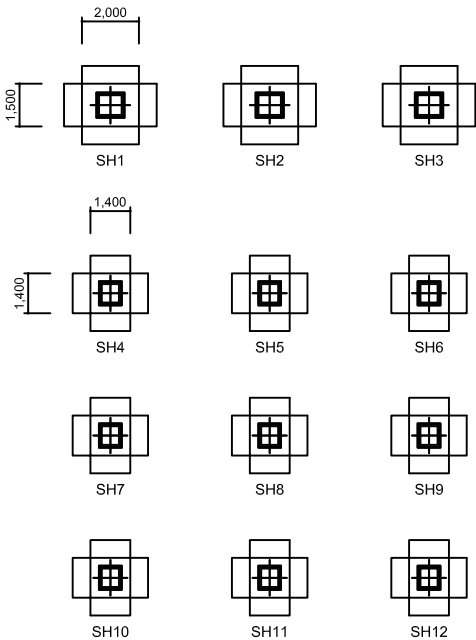
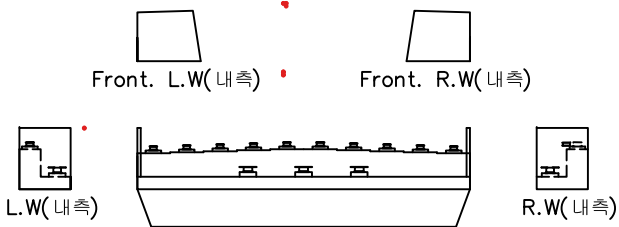
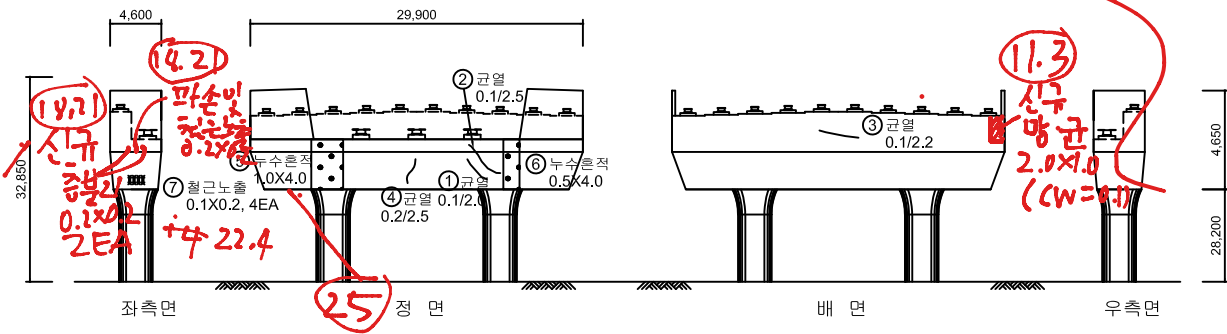
ID : 교각 (P8) 외관조사망도

| No. | 위 치 | 손상내용 | 2023년 정밀안전점검 | | | | | | 비고 |
|---|---|---|---|---|---|---|---|---|---|
| 1 | 교각 | 균열 | 0.1 | 2.0 | - | 1 | 2.00 | m | |
| 2 | 교각 | 균열 | 0.1 | 2.5 | - | 1 | 2.50 | m | |
| 3 | 교각 | 균열 | 0.1 | 2.2 | - | 1 | 2.20 | m | |
| 4 | 교각 | 균열 | 0.2 | 2.5 | - | 1 | 2.50 | m | |
| 5 | 교각 | 누수흔적 | - | 1.0 | 4.0 | 1 | 4.00 | m² | 신규 |
| 6 | 교각 | 누수흔적 | - | 0.5 | 4.0 | 1 | 2.00 | m² | 신규 |

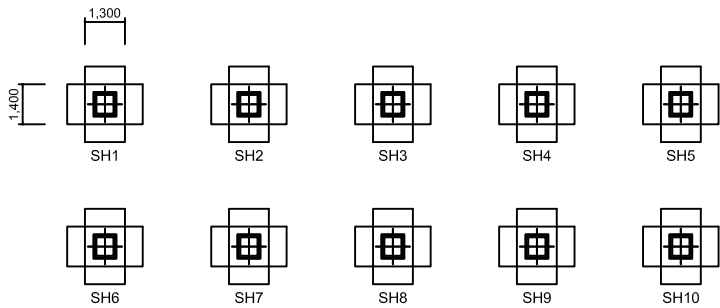
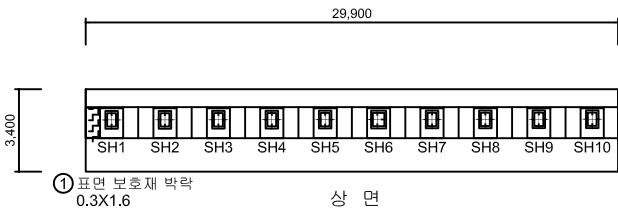
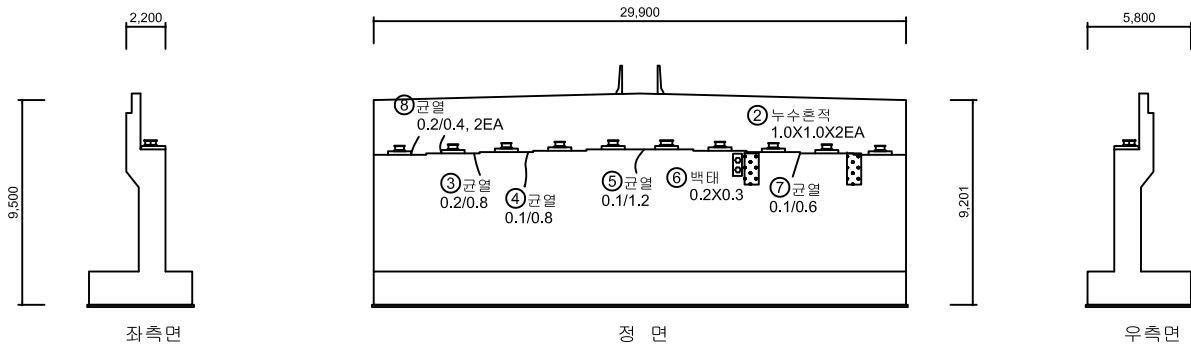
| No. | 위 치 | 손상내용 | 2023년 정밀안전점검 | | | | | | 비고 |
|---|---|---|---|---|---|---|---|---|---|
| 2 | 교대 | 누수흔적 | - | 1.0 | 1.0 | 2 | 2.00 | m² | |
| 3 | 교대 | 균열 | 0.2 | 0.8 | - | 1 | 0.80 | m | |
| 4 | 교대 | 균열 | 0.1 | 0.8 | - | 1 | 0.80 | m | |
| 5 | 교대 | 균열 | 0.2 | 1.2 | - | 1 | 1.20 | m | |
| 7 | 교대 | 균열 | 0.1 | 0.6 | - | 1 | 0.60 | m | |
| 8 | 교대 | 균열 | 0.2 | 0.4 | - | 2 | 0.80 | m | 신규 |
