| 범 | 표면 | 망상균열 | 철근노출 | 용역명 | 2023년 국도43호선 평택대교 정밀안전점검용역 |

손상물량표

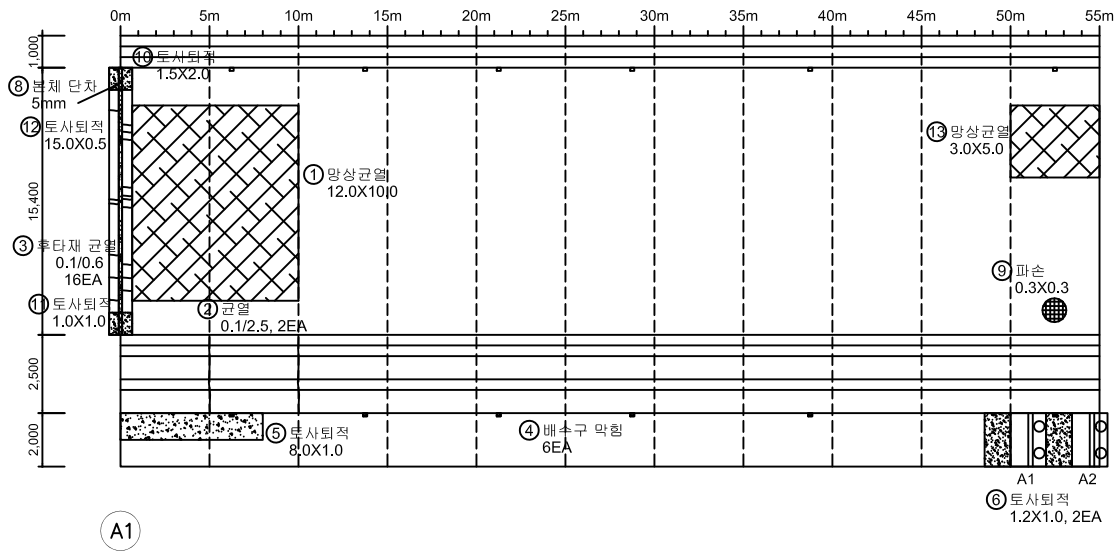
| No. | 위 치 | 손상내용 | 2023년 정밀안전점검 | | | | | | 비고 |
|---|---|---|---|---|---|---|---|---|---|
| 1 | 교면포장 | 망상균열 | - | 12.0 | 10.0 | 1 | 120.00 | m² | |
| 2 | 중앙분리대 | 균열 | 0.1 | 2.5 | - | 2 | 5.00 | m | |
| 3 | 신축이음 | 후타재 균열 | 0.1 | 0.6 | - | 16 | 9.60 | m | |
| 4 | 배수시설 | 배수구 막힘 | - | - | - | 6 | 6.00 | EA | |
| 7 | 정착구 | 실링재 파손 | - | - | - | 4 | 4.00 | EA | |
| 8 | 신축이음 | 본체 단차 | - | 0.005 | - | 1 | 0.005 | m | |
| 9 | 교면포장 | 파손 | - | 0.3 | 0.3 | 1 | 0.09 | m² | 신규 |

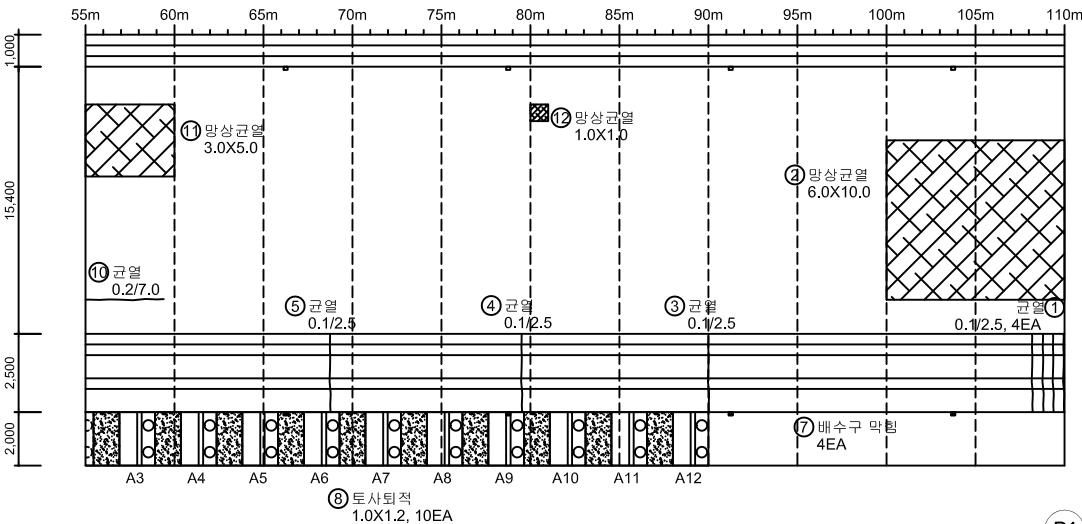
| No. | 위 치 | 손상내용 | 2023년 정밀안전점검 | | | | | | | 비고 |
|---|---|---|---|---|---|---|---|---|---|---|
| 1 | 중앙분리대 | 균열 | 0.1 | 2.5 | - | 4 | 10.00 | m | | |
| 2 | 교면포장 | 망상균열 | - | 6.0 | 10.0 | 1 | 60.00 | m² | | |
| 6 | 정착구 | 균열 | 0.1 | 0.5 | - | 1 | 0.50 | m | | |
| 10 | 교면포장 | 균열 | 0.2 | 7.0 | - | 1 | 7.00 | m | 신규 | |

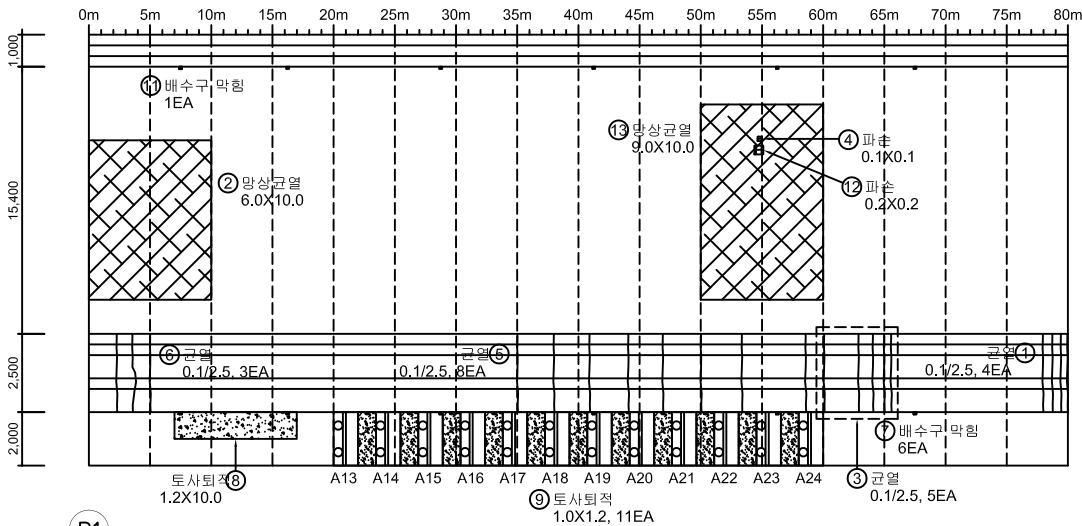
P1

| No. | 위 치 | 손상내용 | 2023년 정밀안전점검 | | | | | | 비고 |
|---|---|---|---|---|---|---|---|---|---|
| 1 | 중앙분리대 | 균열 | 0.1 | 2.5 | - | 4 | 10.00 | m | |
| 2 | 교면포장 | 망상균열 | - | 6.0 | 10.0 | 1 | 60.00 | m² | |
| 3 | 중앙분리대 | 균열 | 0.1 | 2.5 | - | 5 | 12.50 | m | |
| 13 | 교면포장 | 망상균열 | - | 9.0 | 10.0 | 1 | 90.00 | m² | |

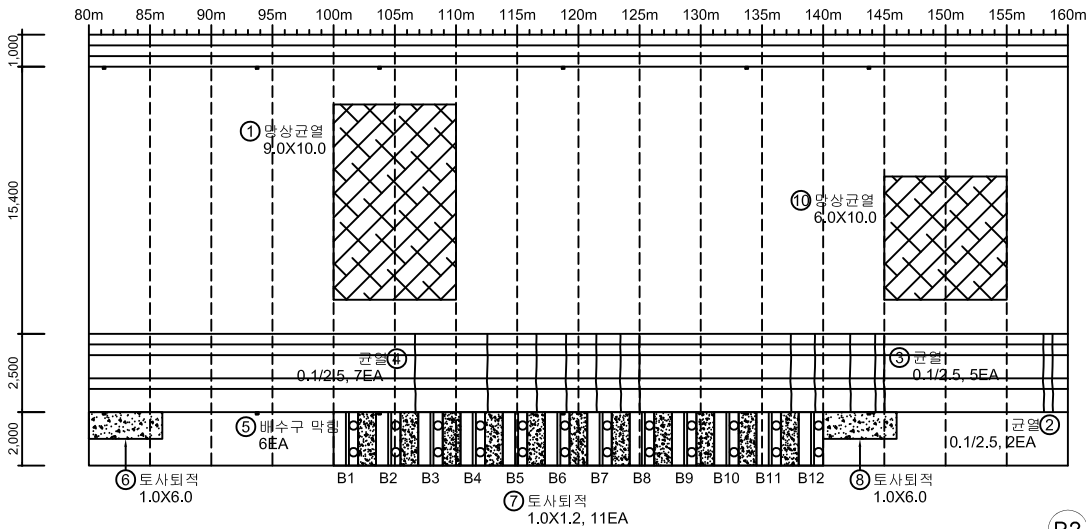
| No. | 위 치 | 손상내용 | 2023년 정밀안전점검 | | | | | | 비고 |
| 1 | 교면포장 | 망상균열 | - | 9.0 | 10.0 | 1 | 90.00 | m² | |
| 2 | 중앙분리대 | 균열 | 0.1 | 2.5 | - | 2 | 5.00 | m | |
| 3 | 중앙분리대 | 균열 | 0.1 | 2.5 | - | 5 | 12.50 | m | |
| 4 | 중앙분리대 | 균열 | 0.1 | 2.5 | - | 7 | 17.50 | m | |
| 10 | 교면포장 | 망상균열 | - | 6.0 | 10.0 | 1 | 60.00 | m² | |

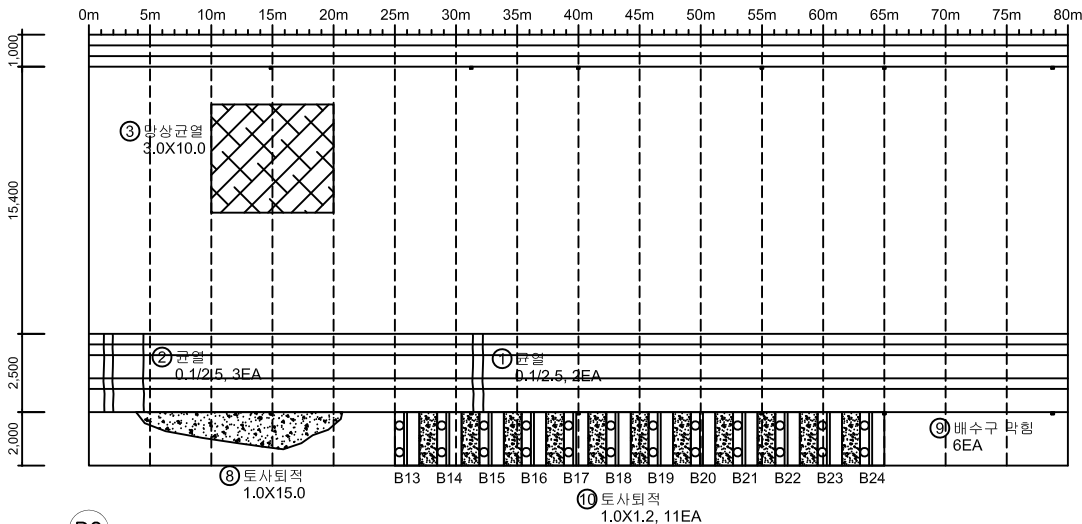
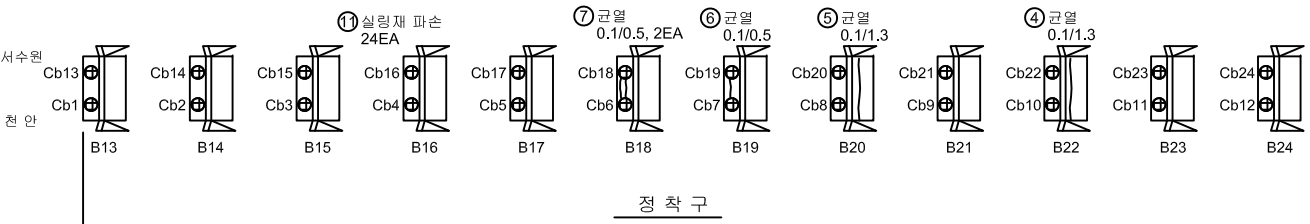
P2

| No. | 위 치 | 손상내용 | 2023년 정밀안전점검 | | | | | | | 비고 |
|---|---|---|---|---|---|---|---|---|--|---|
| 1 | 중앙분리대 | 균열 | 0.1 | 2.5 | - | 2 | 5.00 | m | | |
| 3 | 교면포장 | 망상균열 | - | 3.0 | 10.0 | 1 | 30.00 | m² | | |
| 4 | 정착구 | 균열 | 0.1 | 1.3 | - | 1 | 1.30 | m | | |

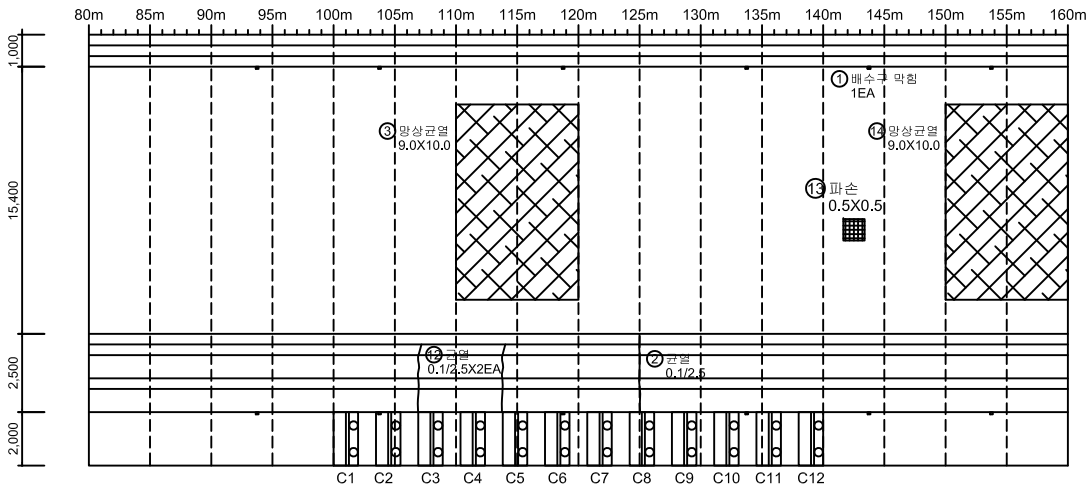
P3

| No. | 위 치 | 손상내용 | 2023년 정밀안전점검 | | | | | | 비고 |
| 2 | 중앙분리대 | 균열 | 0.1 | 2.5 | - | 1 | 2.50 | m | |
| 3 | 교면포장 | 망상균열 | - | 9.0 | 10.0 | 1 | 90.00 | m² | |
| 4 | 정착구 | 균열 | 0.1 | 0.5 | - | 1 | 0.50 | m | |
| 8 | 정착구 | 균열 | 0.1 | 0.3 | - | 7 | 2.10 | m | |
| 14 | 교면포장 | 망상균열 | - | 9.0 | 10.0 | 1 | 90.00 | m² | |

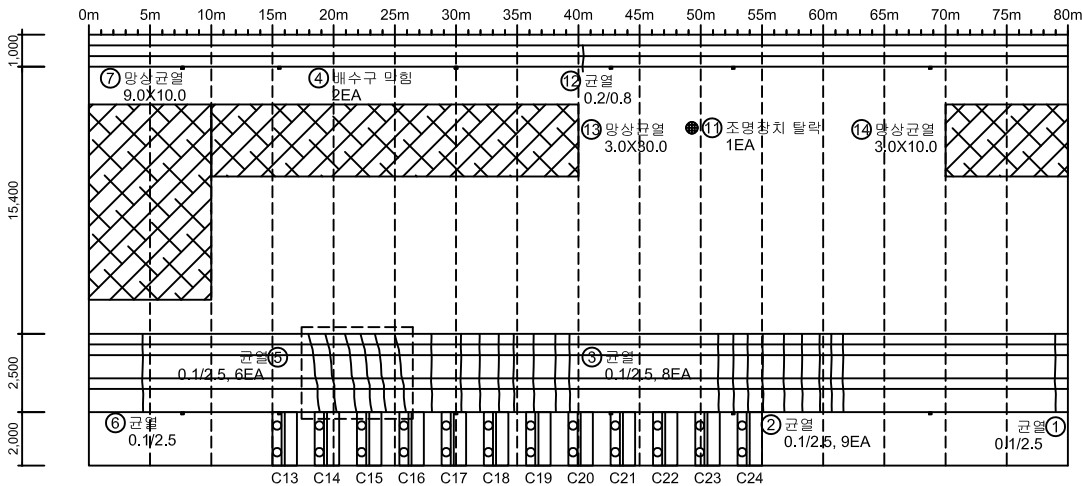
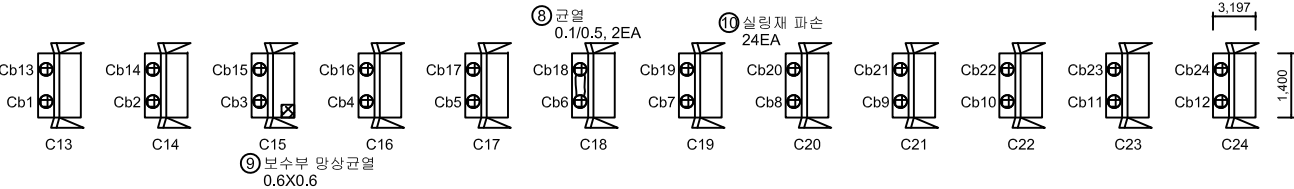
P3

| No. | 위 치 | 손상내용 | 2023년 정밀안전점검 | | | | | | 비고 |
|---|---|---|---|---|---|---|---|---|---|
| 1 | 중앙분리대 | 균열 | 0.1 | 2.5 | - | 1 | 2.50 | m | |
| 7 | 교면포장 | 망상균열 | - | 9.0 | 10.0 | 1 | 90.00 | m² | |
| 8 | 정착구 | 균열 | 0.1 | 0.5 | - | 2 | 1.00 | m | |
| 9 | 정착구 | 보수부 망상균열 | - | 0.6 | 0.6 | 1 | 0.36 | m² | |
| 12 | 방호벽 | 균열 | 0.2 | 0.8 | - | 1 | 0.80 | m | 신규 |

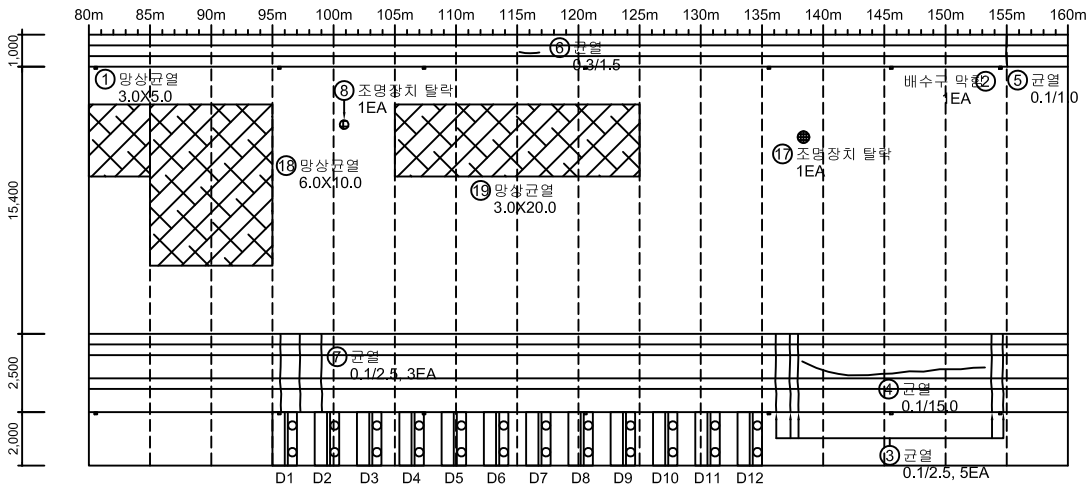
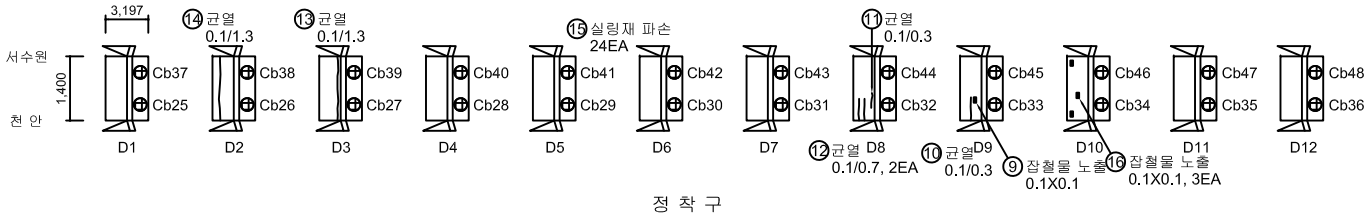
| No. | 위 치 | 손상내용 | 2023년 정밀안전점검 | | | | | | 비고 |
|---|---|---|---|---|---|---|---|---|---|
| 1 | 교면포장 | 망상균열 | - | 3.0 | 5.0 | 1 | 15.00 | m² | |
| 3 | 중앙분리대 | 균열 | 0.1 | 2.5 | - | 5 | 12.50 | m | |

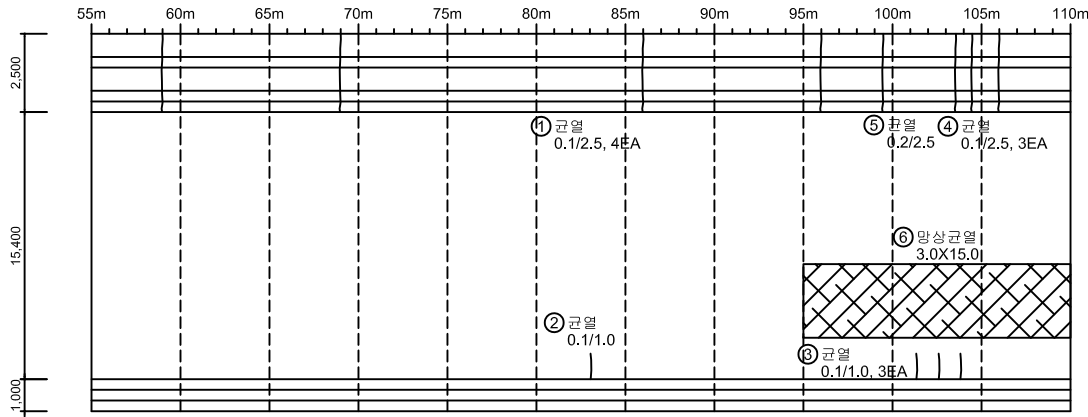
P1

| No. | 위 치 | 손상내용 | 2023년 정밀안전점검 | | | | | | 비고 |
| 1 | 중앙분리대 | 균열 | 0.1 | 2.5 | - | 4 | 10.00 | m | |
| 2 | 교면포장 | 균열 | 0.1 | 1.0 | - | 1 | 1.00 | m | |
| 3 | 교면포장 | 균열 | 0.1 | 1.0 | - | 3 | 3.00 | m | |
| 6 | 교면포장 | 망상균열 | - | 3.0 | 15.0 | 1 | 45.00 | m² | |

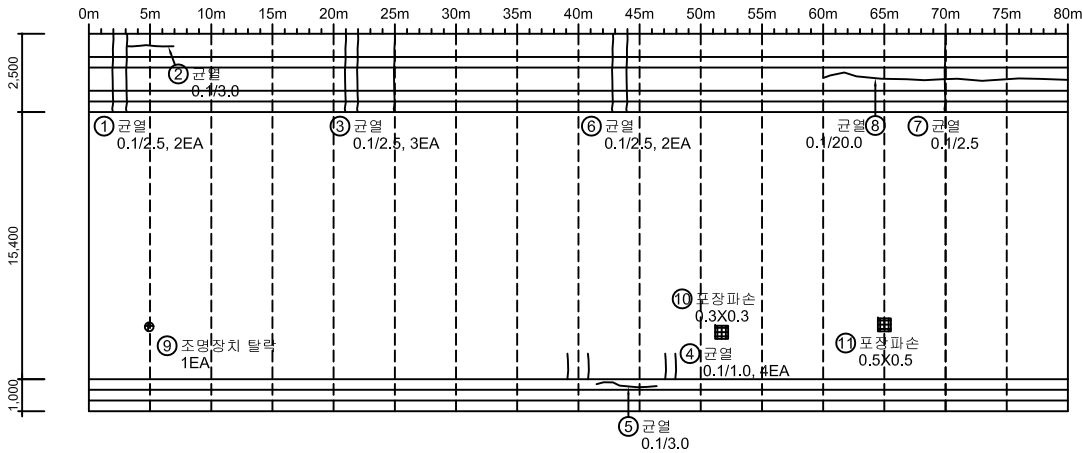
P1

| No. | 위 치 | 손상내용 | 2023년 정밀안전점검 | | | | | | 비고 |
| 1 | 중앙분리대 | 균열 | 0.1 | 2.5 | - | 2 | 5.00 | m | |
| 4 | 교면포장 | 균열 | 0.1 | 1.0 | - | 4 | 4.00 | m | |
| 5 | 방호벽 | 균열 | 0.1 | 3.0 | - | 1 | 3.00 | m | |
| 8 | 중앙분리대 | 균열 | 0.1 | 20.0 | - | 1 | 20.00 | m | |

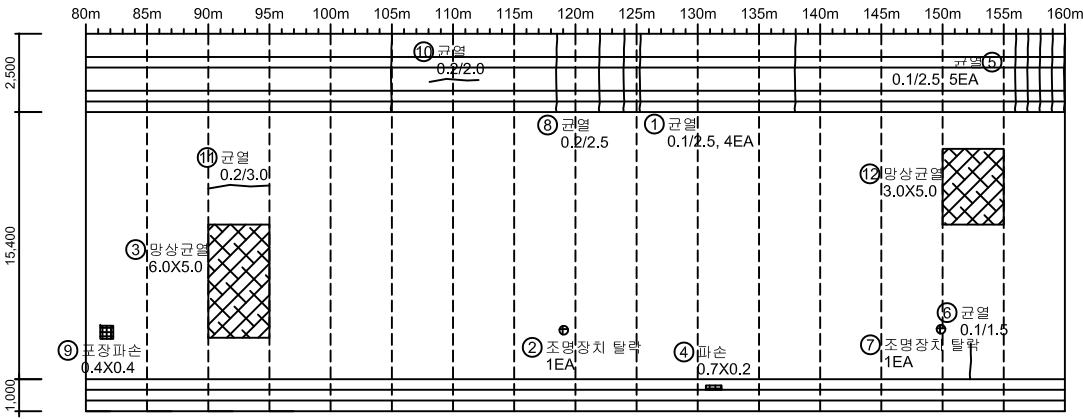
| No. | 위 치 | 손상내용 | 2023년 정밀안전점검 | | | | | | 비고 |
| 1 | 중앙분리대 | 균열 | 0.1 | 2.5 | - | 4 | 10.00 | m | |
| 3 | 교면포장 | 망상균열 | - | 6.0 | 5.0 | 1 | 30.00 | m² | |
| 5 | 중앙분리대 | 균열 | 0.1 | 2.5 | - | 5 | 12.50 | m | |
| 6 | 교면포장 | 균열 | 0.1 | 1.5 | - | 1 | 1.50 | m | |

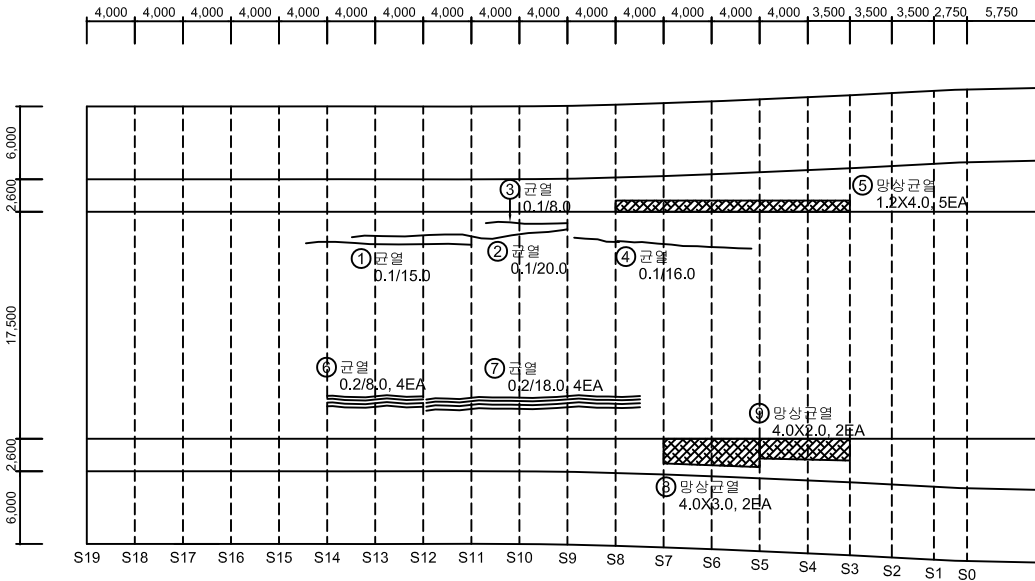
P6

| No. | 위 치 | 손상내용 | 2023년 정밀안전점검 | | | | | | 비고 |
|---|---|---|---|---|---|---|---|---|---|
| 1 | 하부플랜지 | 균열 | 0.1 | 15.0 | - | 1 | 15.00 | m | |
| 2 | 하부플랜지 | 균열 | 0.1 | 20.0 | - | 1 | 20.00 | m | |
| 5 | 좌측복부 | 망상균열 | - | 1.2 | 4.0 | 5 | 24.00 | m² | |
| 6 | 하부플랜지 | 균열 | 0.2 | 8.0 | - | 4 | 32.00 | m | |
| 7 | 하부플랜지 | 균열 | 0.2 | 18.0 | - | 4 | 72.00 | m | |
| 8 | 우측복부 | 망상균열 | - | 4.0 | 3.0 | 2 | 24.00 | m² | |

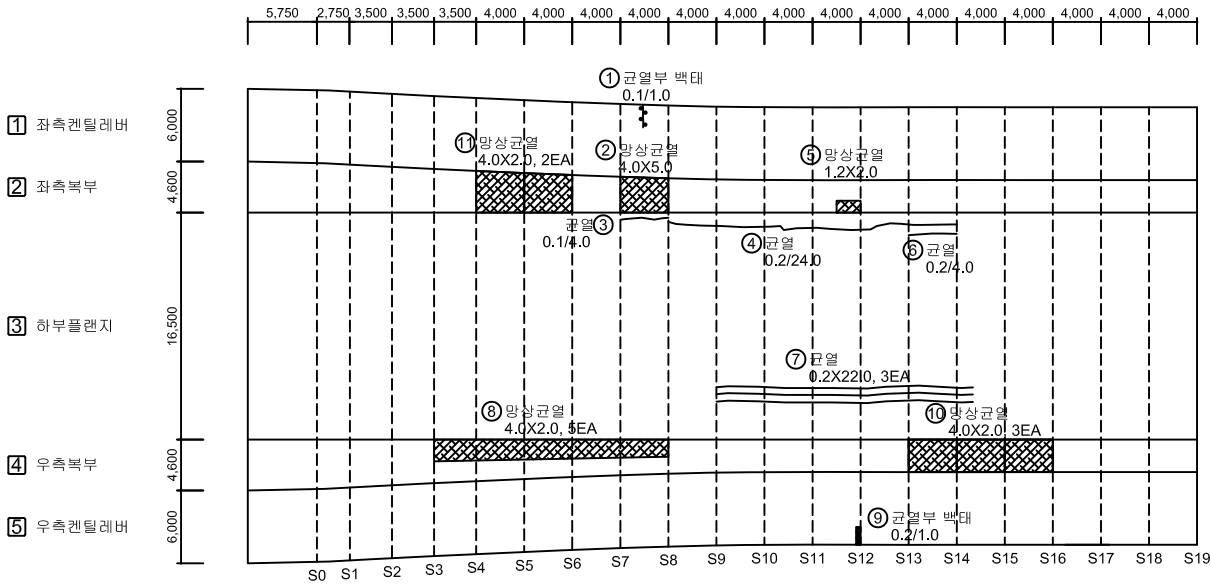
P6

| No. | 위 치 | 손상내용 | 2023년 정밀안전점검 | | | | | | 비고 |
|---|---|---|---|---|---|---|---|---|---|
| 1 | 좌측켄틸레버 | 균열부 백태 | 0.1 | 1.0 | - | 1 | 1.00 | m | |
| 2 | 좌측복부 | 망상균열 | - | 4.0 | 5.0 | 1 | 20.00 | m² | |
| 4 | 하부플랜지 | 균열 | 0.2 | 24.0 | - | 1 | 24.00 | m | |
| 7 | 하부플랜지 | 균열 | 0.2 | 22.0 | - | 3 | 66.00 | m | |
| 8 | 우측복부 | 망상균열 | - | 4.0 | 2.0 | 5 | 40.00 | m² | |
| 10 | 우측복부 | 망상균열 | - | 4.0 | 2.0 | 3 | 24.00 | m² | 신규 |

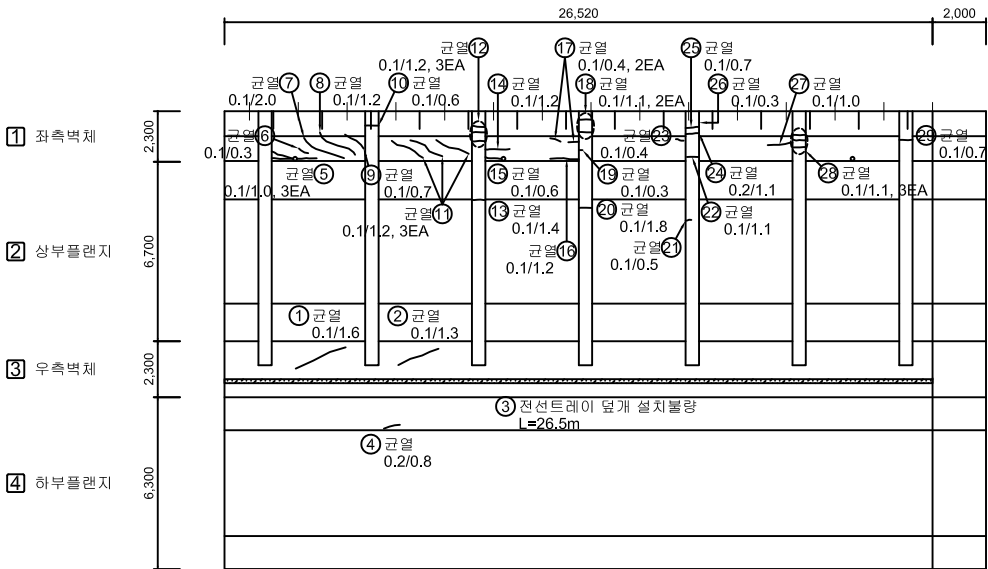
A1

| No. | 위 치 | 손상내용 | 2023년 정밀안전점검 | | | | | | 비고 |
|---|---|---|---|---|---|---|---|---|---|
| 1 | 우측벽체 | 균열 | 0.1 | 1.6 | - | 1 | 1.60 | m | |
| 2 | 우측벽체 | 균열 | 0.1 | 1.3 | - | 1 | 1.30 | m | |
| 4 | 하부플랜지 | 균열 | 0.2 | 0.8 | - | 1 | 0.80 | m | |
| 5 | 좌측벽체 | 균열 | 0.1 | 1.0 | - | 3 | 3.00 | m | |
| 13 | 상부플랜지 | 균열 | 0.1 | 1.4 | - | 1 | 1.40 | m | |
| 24 | 좌측벽체 | 균열 | 0.2 | 1.1 | - | 1 | 1.10 | m | |

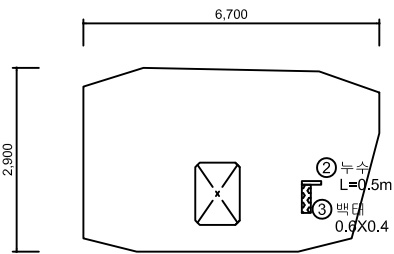
격벽부(중점쪽)

- ① 좌측벽체
- ② 상부플랜지
- ③ 우측벽체
- ④ 하부플랜지

| No. | 위 치 | 손상내용 | 2023년 정밀안전점검 | | | | | | 비고 |
|---|---|---|---|---|---|---|---|---|---|
| 2 | 격벽부 | 누수 | - | 0.5 | - | 1 | 0.50 | m | |

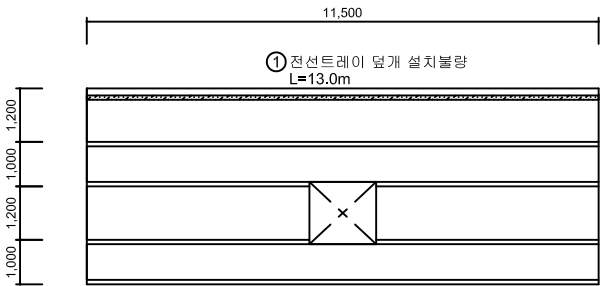
주두부

- ① 좌측벽체
- ② 상부플랜지
- ③ 우측벽체
- ④ 하부플랜지

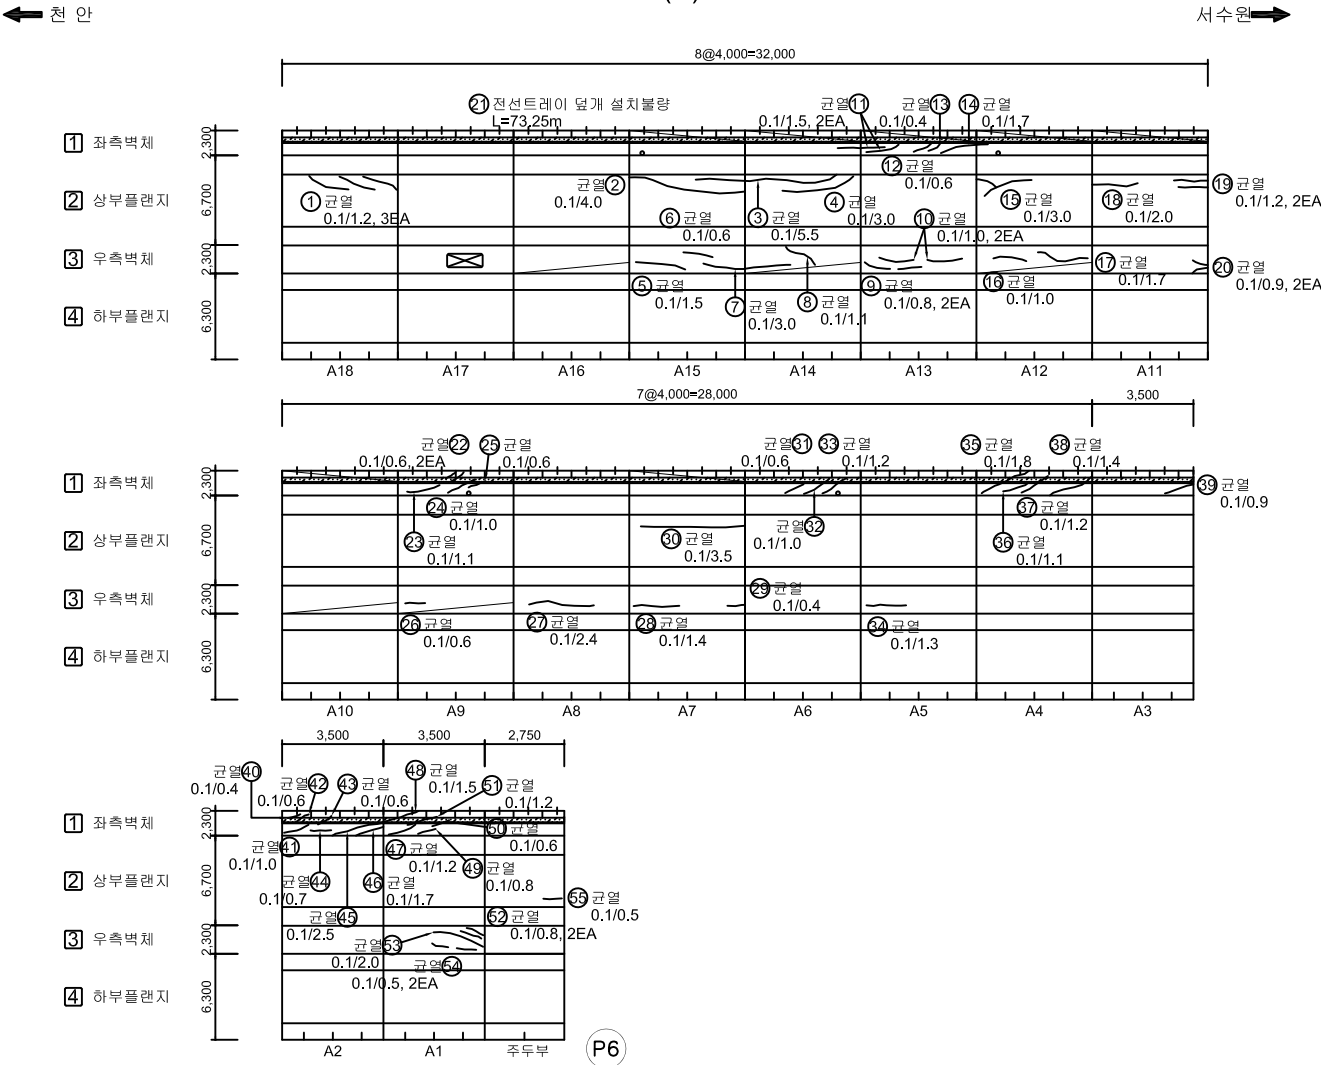
BOX (A)

| No. | 위 치 | 손상내용 | 2023년 정밀안전점검 | | | | | | 비고 |
|---|---|---|---|---|---|---|---|---|---|
| 1 | 상부플랜지 | 균열 | 0.1 | 1.2 | - | 3 | 3.60 | m | |
| 2 | 상부플랜지 | 균열 | 0.1 | 4.0 | - | 1 | 4.00 | m | |
| 3 | 상부플랜지 | 균열 | 0.1 | 5.5 | - | 1 | 5.50 | m | |
| 5 | 우측벽체 | 균열 | 0.1 | 1.5 | - | 1 | 1.50 | m | |
| 11 | 좌측벽체 | 균열 | 0.1 | 1.5 | - | 2 | 3.00 | m | |

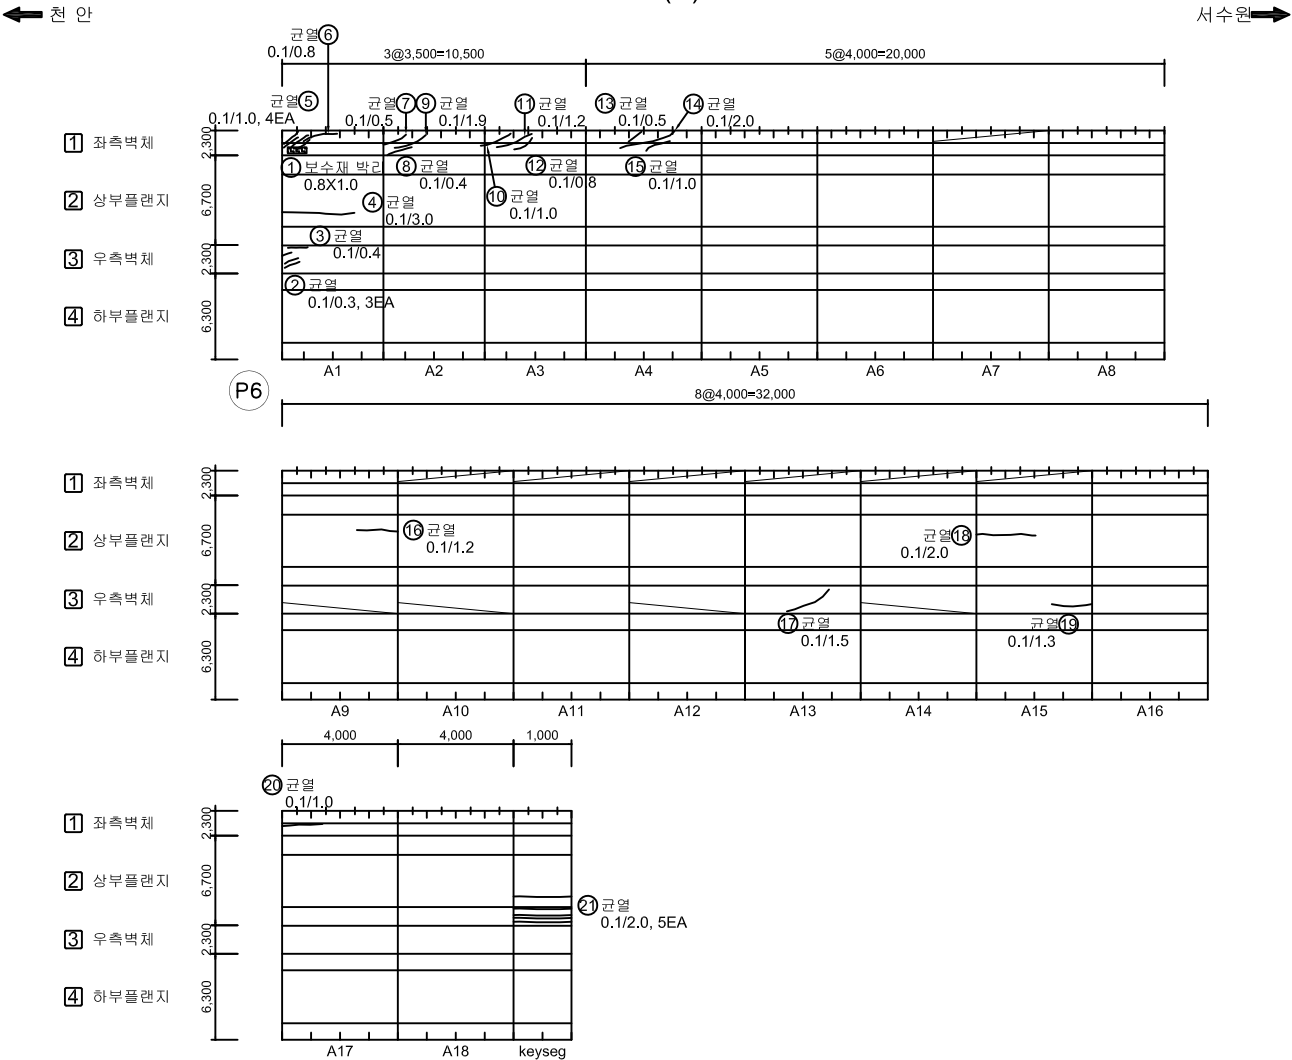
BOX (A)

| No. | 위 치 | 손상내용 | 2023년 정밀안전점검 | | | | | | 비고 |
|---|---|---|---|---|---|---|---|---|---|
| 2 | 우측벽체 | 균열 | 0.1 | 0.3 | - | 3 | 0.90 | m | |
| 4 | 상부플랜지 | 균열 | 0.1 | 3.0 | - | 1 | 3.00 | m | |
| 5 | 좌측벽체 | 균열 | 0.1 | 1.0 | - | 4 | 4.00 | m | |
| 21 | 상부플랜지 | 균열 | 0.1 | 2.0 | - | 5 | 10.00 | m | |

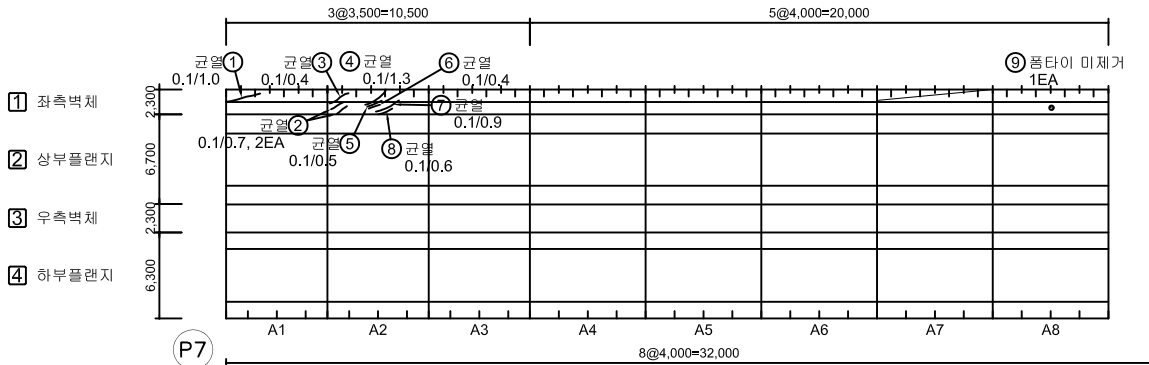
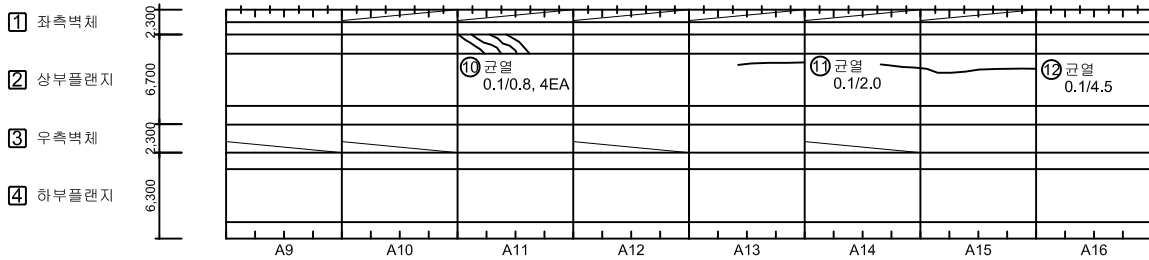
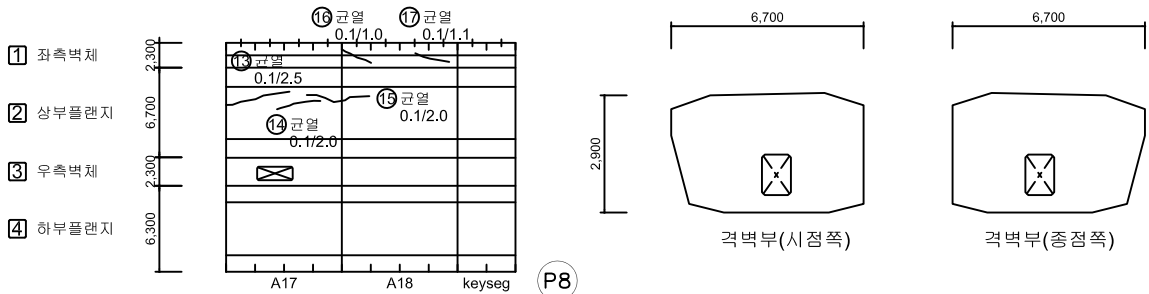
격벽부(시점쪽)

| No. | 위 치 | 손상내용 | 2023년 정밀안전점검 | | | | | | 비고 |
|---|---|---|---|---|---|---|---|---|---|
| 1 | 좌측벽체 | 균열 | 0.1 | 1.0 | - | 1 | 1.00 | m | |
| 10 | 상부플랜지 | 균열 | 0.1 | 0.8 | - | 4 | 3.20 | m | |
| 12 | 상부플랜지 | 균열 | 0.1 | 4.5 | - | 1 | 4.50 | m | |

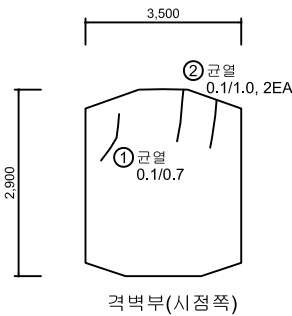
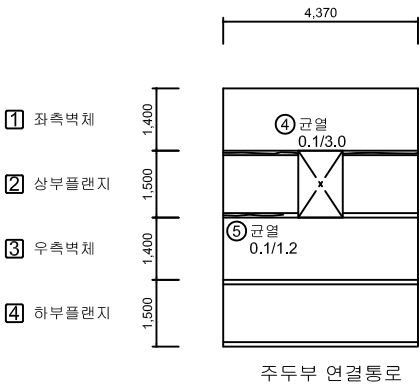
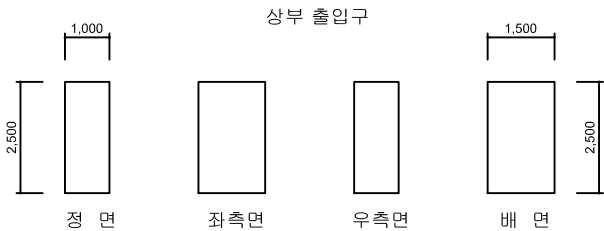
| No. | 위 치 | 손상내용 | 2023년 정밀안전점검 | | | | | | 비고 |
|---|---|---|---|---|---|---|---|---|---|
| 1 | 격벽부 | 균열 | 0.1 | 0.7 | - | 1 | 0.70 | m | |
| 2 | 격벽부 | 균열 | 0.1 | 1.0 | - | 2 | 2.00 | m | |
| 3 | 상부플랜지 | 균열 | 0.1 | 1.5 | - | 1 | 1.50 | m | |
| 4 | 상부플랜지 | 균열 | 0.1 | 3.0 | - | 1 | 3.00 | m | |
| 5 | 격벽부 | 균열 | 0.1 | 1.2 | - | 1 | 1.20 | m | |

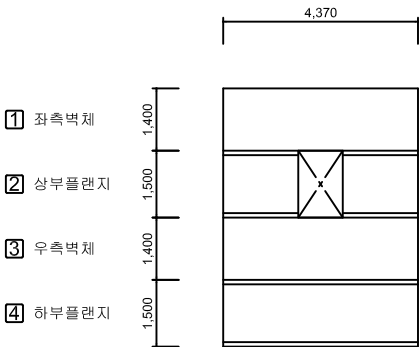
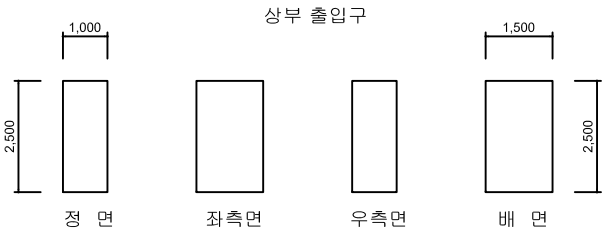
격벽부(중점측)

| No. | 위 치 | 손상내용 | 2023년 정밀안전점검 | | | | | | 비고 |
|---|---|---|---|---|---|---|---|---|---|
| 1 | 격벽부 | 균열 | 0.1 | 1.3 | - | 2 | 2.60 | m | |

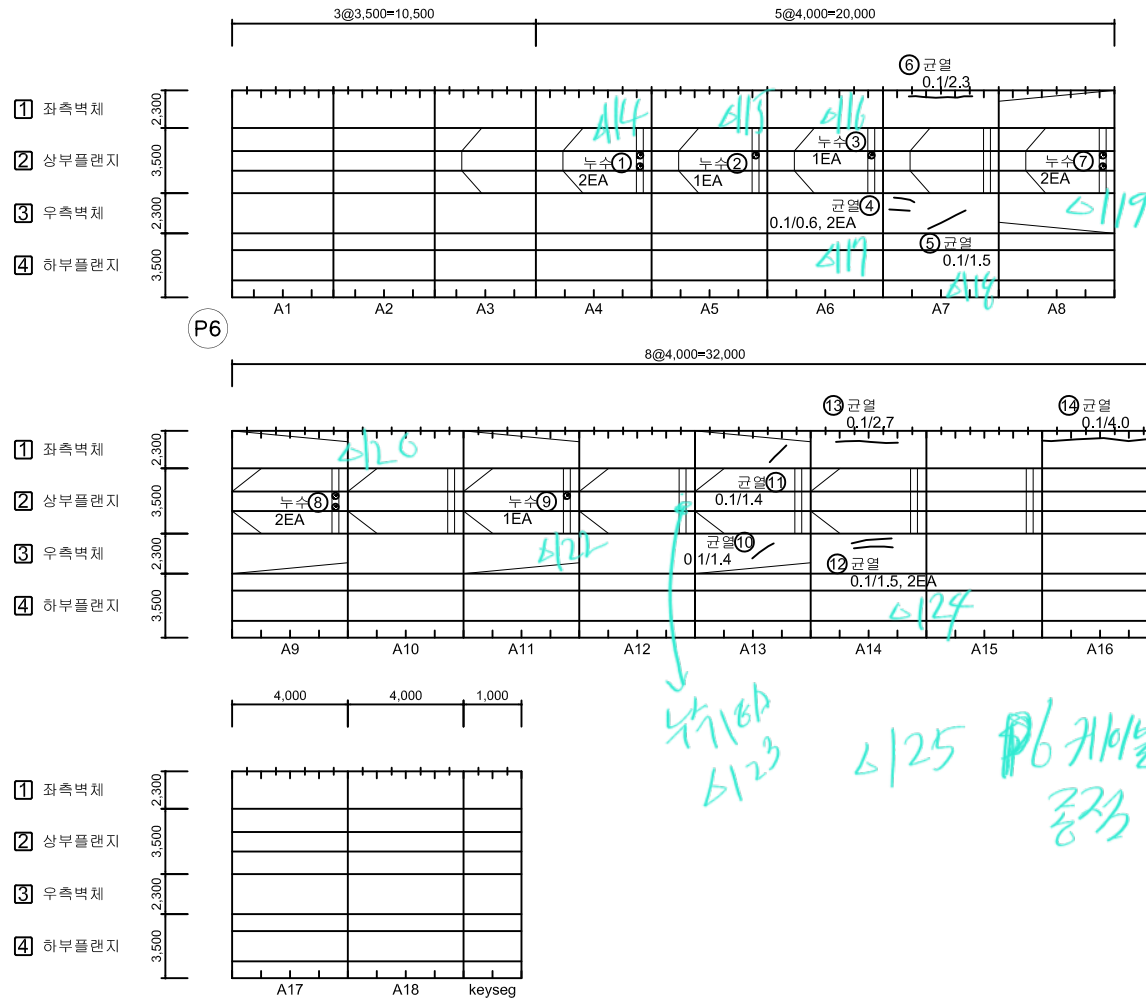
| No. | 위 치 | 손상내용 | 2023년 정밀안전점검 | | | | | | 비고 |
|---|---|---|---|---|---|---|---|---|---|
| 1 | 정착구 | 누수 | - | - | - | 2 | 2.00 | EA | |
| 2 | 정착구 | 누수 | - | - | - | 1 | 1.00 | EA | |
| 3 | 정착구 | 누수 | - | - | - | 1 | 1.00 | EA | |
| 4 | 우측벽체 | 균열 | 0.1 | 0.6 | - | 2 | 1.20 | m | |
| 5 | 우측벽체 | 균열 | 0.1 | 1.5 | - | 1 | 1.50 | m | |
| 6 | 좌측벽체 | 균열 | 0.1 | 2.3 | - | 1 | 2.30 | m | |
| 7 | 정착구 | 누수 | - | - | - | 2 | 2.00 | EA | |
| 8 | 정착구 | 누수 | - | - | - | 2 | 2.00 | EA | |
| 9 | 정착구 | 누수 | - | - | - | 1 | 1.00 | EA | |
| 10 | 우측벽체 | 균열 | 0.1 | 1.4 | - | 1 | 1.40 | m | |
| 11 | 좌측벽체 | 균열 | 0.1 | 1.4 | - | 1 | 1.40 | m | |
| 12 | 우측벽체 | 균열 | 0.1 | 1.5 | - | 2 | 3.00 | m | |
| 13 | 좌측벽체 | 균열 | 0.1 | 2.7 | - | 1 | 2.70 | m | |
| 14 | 좌측벽체 | 균열 | 0.1 | 4.0 | - | 1 | 4.00 | m | |

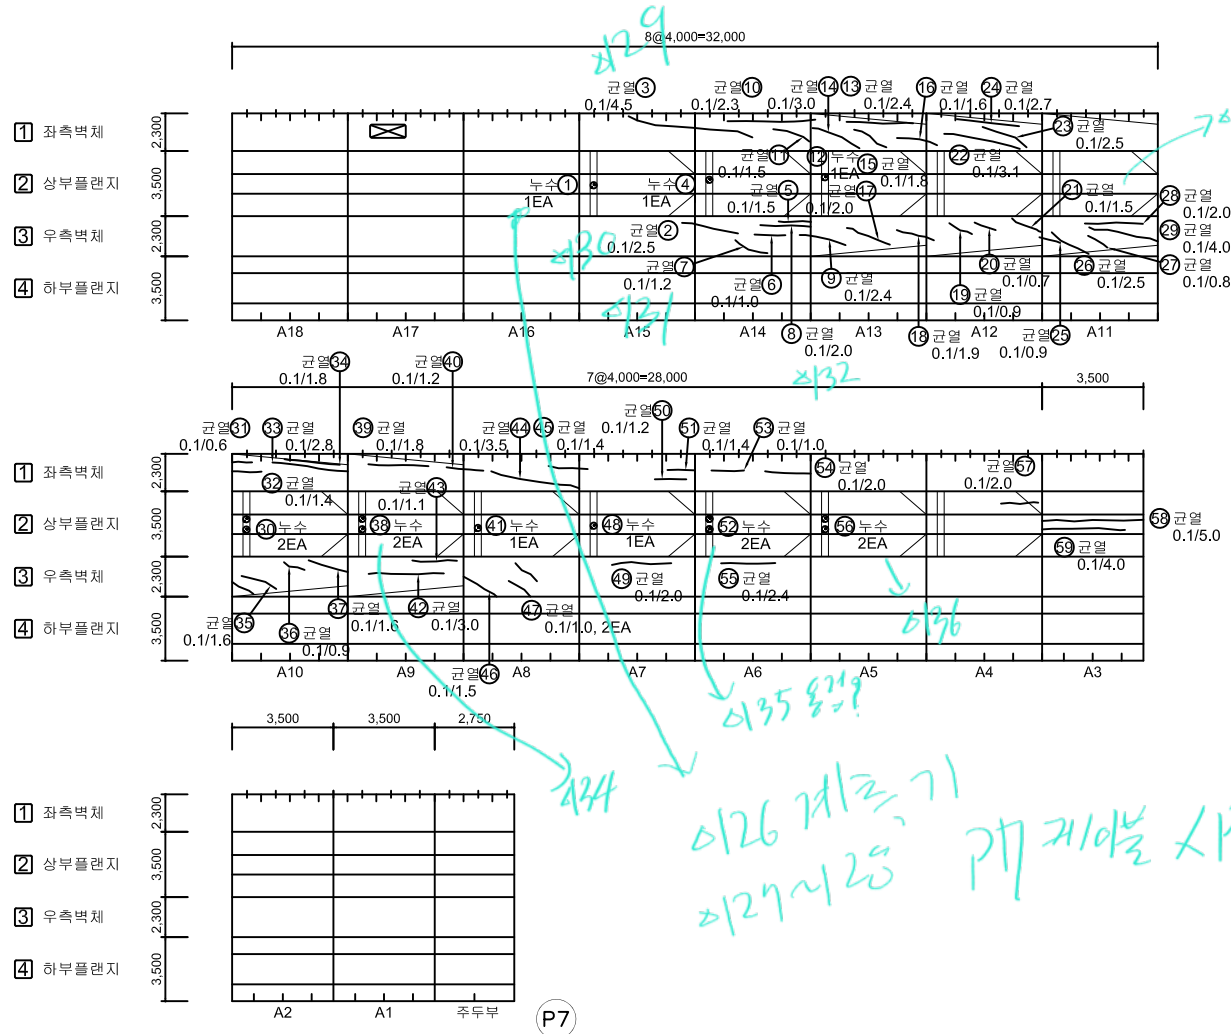
| No. | 위 치 | 손상내용 | 2023년 정밀안전점검 | | | | | | 비고 |
|---|---|---|---|---|---|---|---|---|---|
| 1 | 정착구 | 누수 | - | - | - | 1 | 1.00 | EA | |
| 2 | 우측벽체 | 균열 | 0.1 | 2.5 | - | 1 | 2.50 | m | |
| 3 | 좌측벽체 | 균열 | 0.1 | 4.5 | - | 1 | 4.50 | m | |
| 4 | 정착구 | 누수 | - | - | - | 1 | 1.00 | EA | |
| 5 | 우측벽체 | 균열 | 0.1 | 1.5 | - | 1 | 1.50 | m | |
| 6 | 우측벽체 | 균열 | 0.1 | 1.0 | - | 1 | 1.00 | m | |
| 7 | 우측벽체 | 균열 | 0.1 | 1.2 | - | 1 | 1.20 | m | |
| 8 | 우측벽체 | 균열 | 0.1 | 2.0 | - | 1 | 2.00 | m | |
| 9 | 우측벽체 | 균열 | 0.1 | 2.4 | - | 1 | 2.40 | m | |
| 10 | 좌측벽체 | 균열 | 0.1 | 2.3 | - | 1 | 2.30 | m | |
| 11 | 좌측벽체 | 균열 | 0.1 | 1.5 | - | 1 | 1.50 | m | |

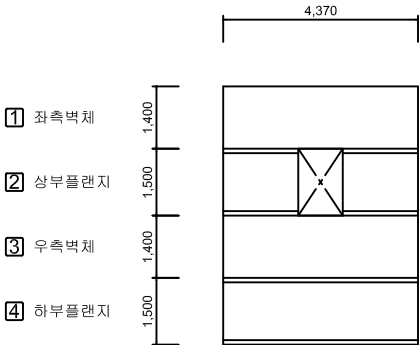
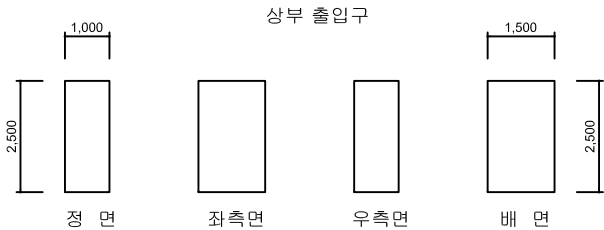
격벽부(종점쪽)

| No. | 위 치 | 손상내용 | 2023년 정밀안전점검 | | | | | | 비고 |
|---|---|---|---|---|---|---|---|---|---|
| 1 | 격벽부 | 균열 | 0.1 | 1.3 | - | 1 | 1.30 | m | |

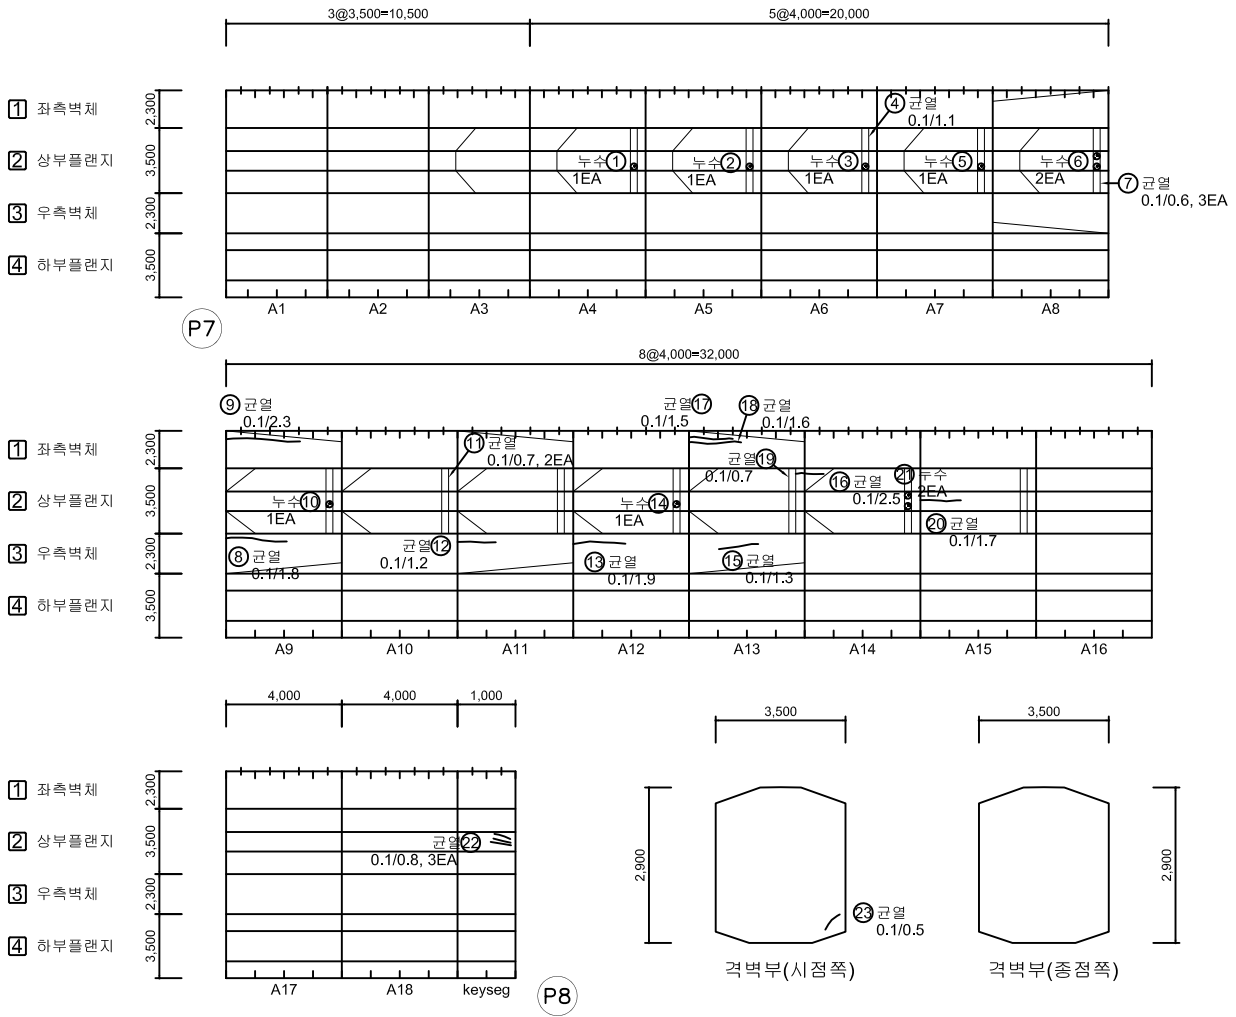
BOX (B)

| No. | 위 치 | 손상내용 | 2023년 정밀안전점검 | | | | | | 비고 |
|---|---|---|---|---|---|---|---|---|---|
| 1 | 정착구 | 누수 | - | - | - | 1 | 1.00 | EA | |
| 2 | 정착구 | 누수 | - | - | - | 1 | 1.00 | EA | |
| 3 | 정착구 | 누수 | - | - | - | 1 | 1.00 | EA | |
| 4 | 상부플랜지 | 균열 | 0.1 | 1.1 | - | 1 | 1.10 | m | |
| 5 | 정착구 | 누수 | - | - | - | 1 | 1.00 | EA | |
| 6 | 정착구 | 누수 | - | - | - | 2 | 2.00 | EA | |
| 7 | 상부플랜지 | 균열 | 0.1 | 0.6 | - | 3 | 1.80 | m | |
| 8 | 우측벽체 | 균열 | 0.1 | 1.8 | - | 1 | 1.80 | m | |
| 9 | 좌측벽체 | 균열 | 0.1 | 2.3 | - | 1 | 2.30 | m | |
| 10 | 정착구 | 누수 | - | - | - | 1 | 1.00 | EA | |
| 11 | 상부플랜지 | 균열 | 0.1 | 0.7 | - | 2 | 1.40 | m | |
| 12 | 우측벽체 | 균열 | 0.1 | 1.2 | - | 1 | 1.20 | m | |

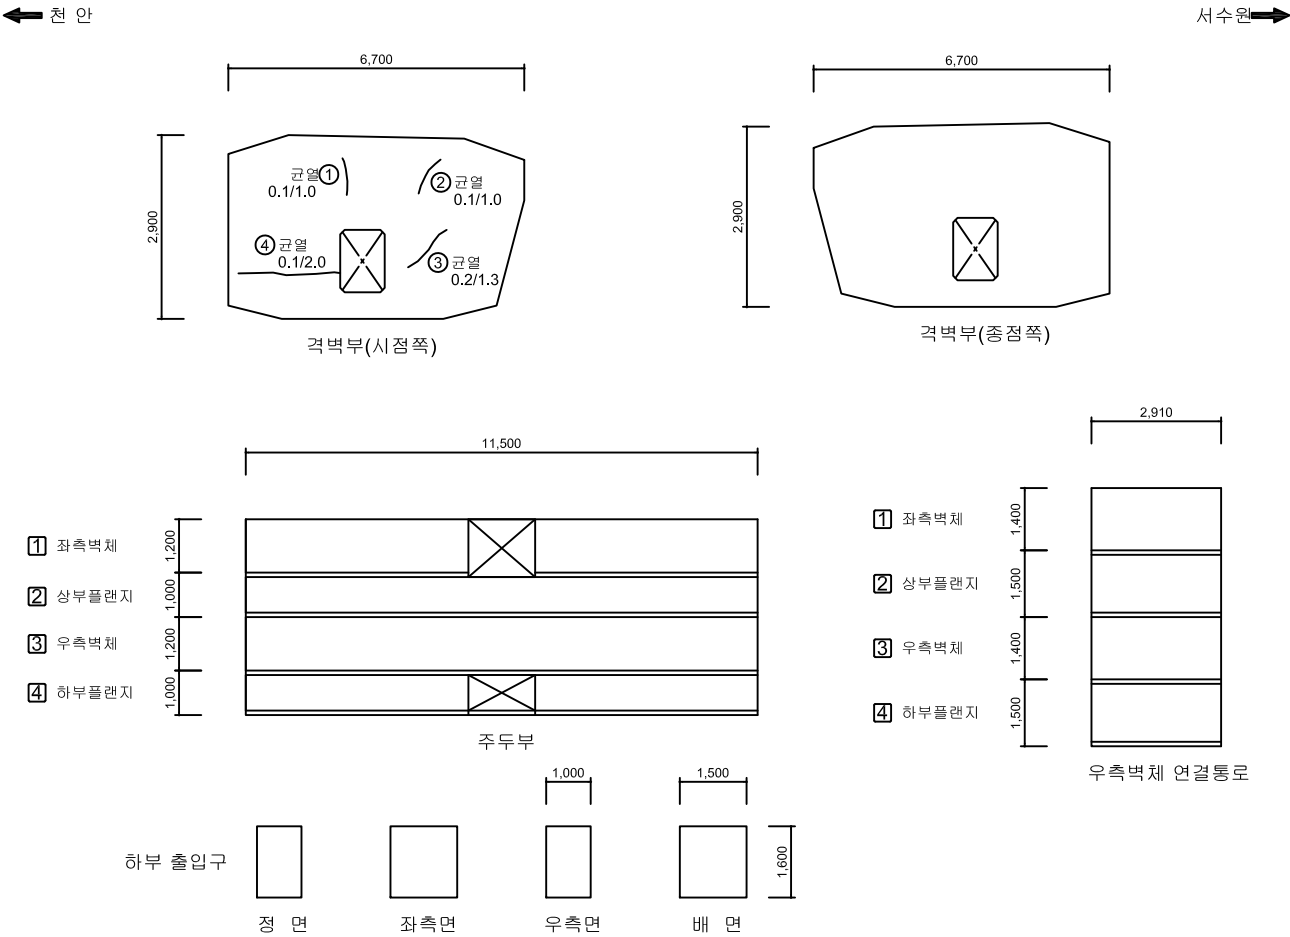
BOX (C)

| No. | 위 치 | 손상내용 | 2023년 정밀안전점검 | | | | | | 비고 |
|---|---|---|---|---|---|---|---|---|---|
| 1 | 격벽부 | 균열 | 0.1 | 1.0 | - | 1 | 1.00 | m | |
| 2 | 격벽부 | 균열 | 0.1 | 1.0 | - | 1 | 1.00 | m | |
| 3 | 격벽부 | 균열 | 0.2 | 1.3 | - | 1 | 1.30 | m | |
| 4 | 격벽부 | 균열 | 0.1 | 2.0 | - | 1 | 2.00 | m | |

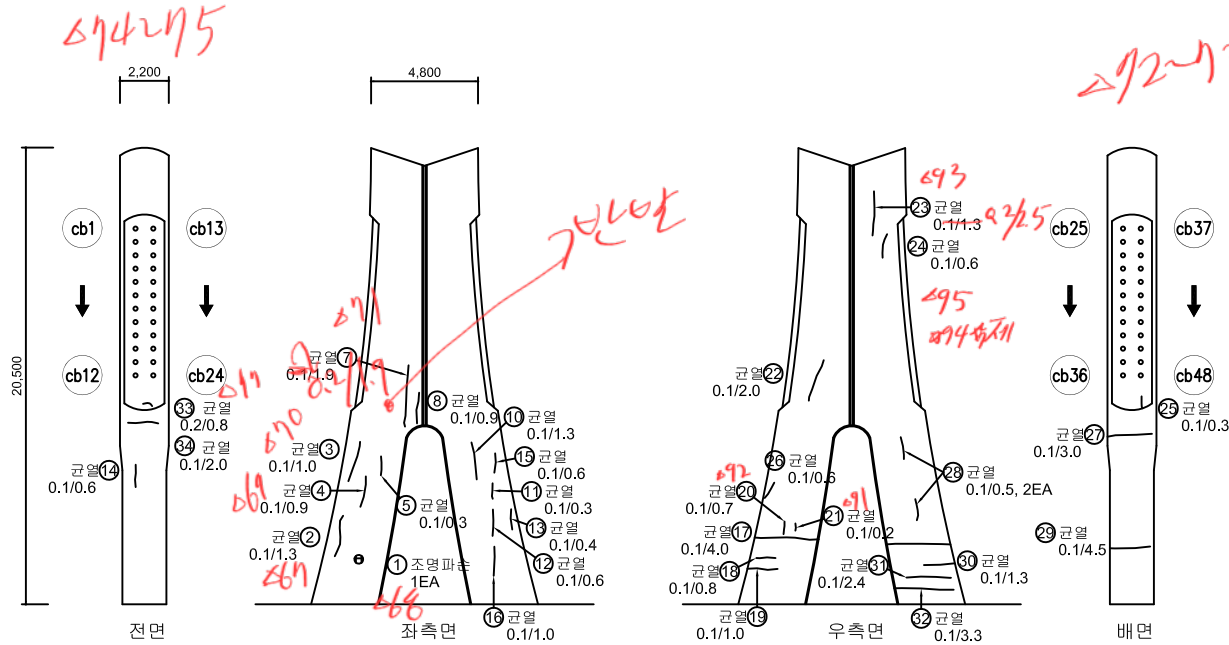
# ID : 주탑 및 케이블 (P1) 외관조사망도

| No. | 위 치 | 손상내용 | 2023년 정밀안전점검 | | | | | | 비고 |

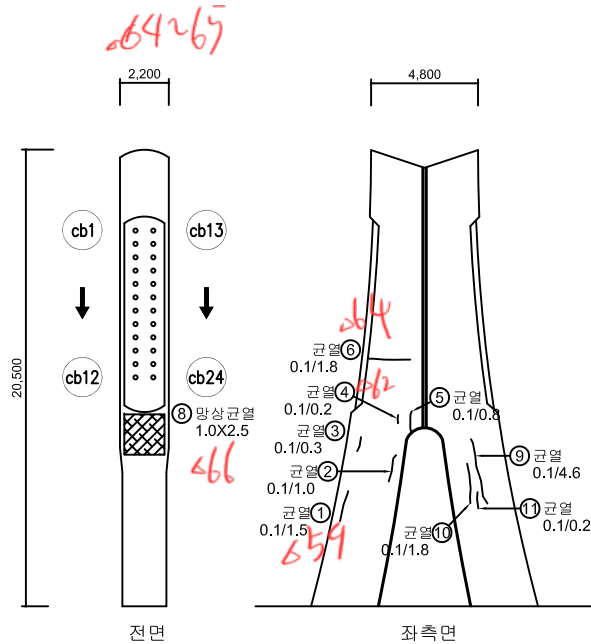
# ID : 주탑 및 케이블 (P2) 외관조사망도

| No. | 위 치 | 손상내용 | 2023년 정밀안전점검 | | | | | | 비고 |

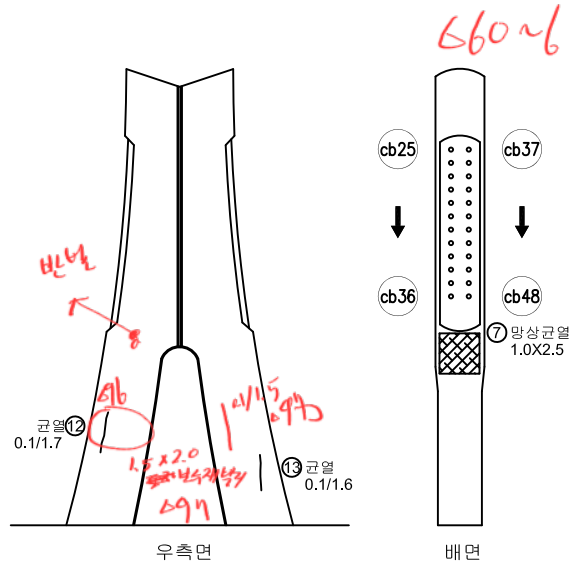
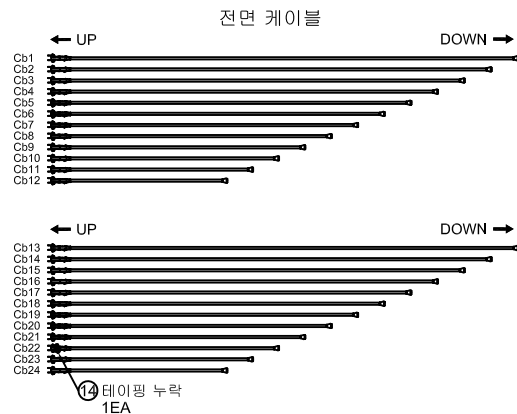
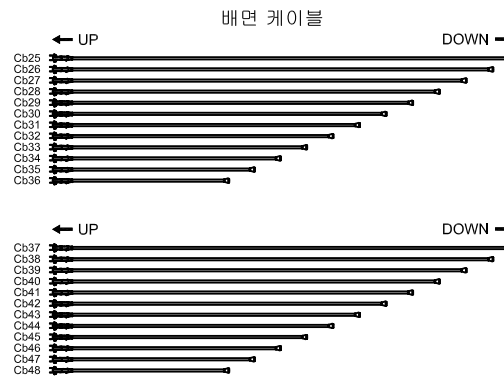
| No. | 위 치 | 손상내용 | 2023년 정밀안전점검 | | | | | | 비고 |
|---|---|---|---|---|---|---|---|---|---|
| 1 | 주탑 | 균열 | 0.1 | 1.5 | - | 1 | 1.50 | m | |
| 2 | 주탑 | 균열 | 0.1 | 1.0 | - | 1 | 1.00 | m | |
| 3 | 주탑 | 균열 | 0.1 | 0.3 | - | 1 | 0.30 | m | |
| 4 | 주탑 | 균열 | 0.1 | 0.2 | - | 1 | 0.20 | m | |
| 5 | 주탑 | 균열 | 0.1 | 0.8 | - | 1 | 0.80 | m | |
| 6 | 주탑 | 균열 | 0.1 | 1.8 | - | 1 | 1.80 | m | |
| 7 | 주탑 | 망상균열 | - | 1.0 | 2.5 | 1 | 2.50 | m² | |
| 8 | 주탑 | 망상균열 | - | 1.0 | 2.5 | 1 | 2.50 | m² | |
| 9 | 주탑 | 균열 | 0.1 | 4.6 | - | 1 | 4.60 | m | |
