| 범 | 표면 | 망상균열 | 철근노출 | 용역명 | 2023년 국도43호선 평택대교 정밀안전점검용역 |

손상물량표

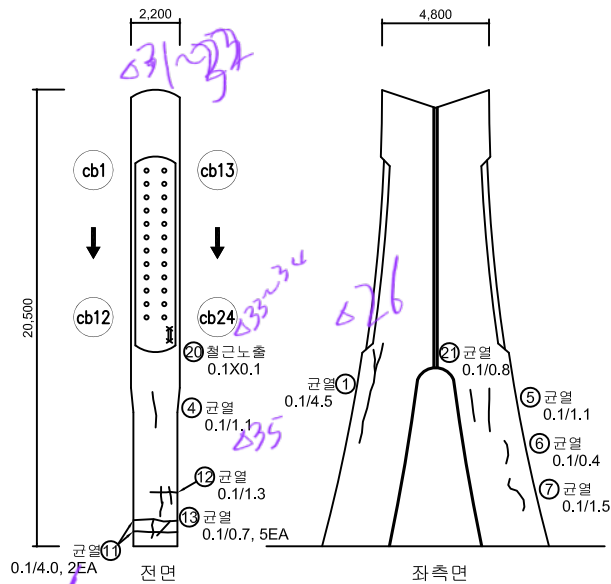
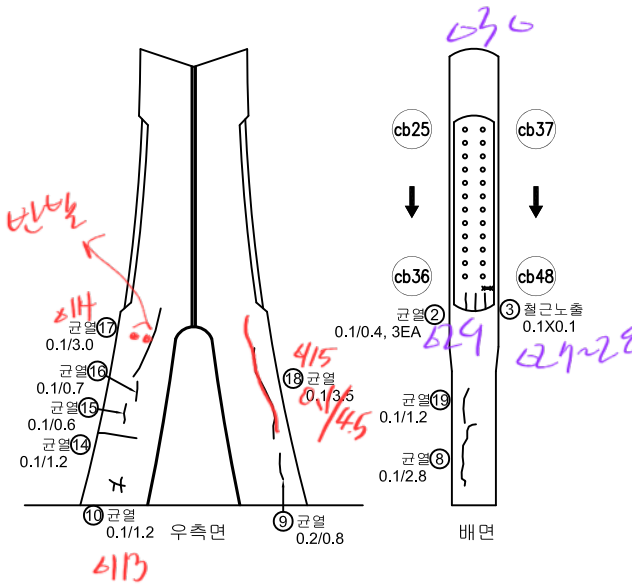
# ID : 주탑 및 케이블 (P5) 외관조사망도

| No. | 위 치 | 손상내용 | 2023년 정밀안전점검 | | | | | | 비고 |
|---|---|---|---|---|---|---|---|---|---|
| 1 | 주탑 | 균열 | 0.1 | 4.5 | - | 1 | 4.50 | m | |
| 2 | 주탑 | 균열 | 0.1 | 0.4 | - | 3 | 1.20 | m | |
| 4 | 주탑 | 균열 | 0.1 | 1.1 | - | 1 | 1.10 | m | |
| 5 | 주탑 | 균열 | 0.1 | 1.1 | - | 1 | 1.10 | m | |
| 6 | 주탑 | 균열 | 0.1 | 0.4 | - | 1 | 0.40 | m | |
| 7 | 주탑 | 균열 | 0.1 | 1.5 | - | 1 | 1.50 | m | |
| 8 | 주탑 | 균열 | 0.1 | 2.8 | - | 1 | 2.80 | m | |
| 9 | 주탑 | 균열 | 0.2 | 0.8 | - | 1 | 0.80 | m | |
| 10 | 주탑 | 균열 | 0.1 | 1.2 | - | 1 | 1.20 | m | |
| 11 | 주탑 | 균열 | 0.1 | 4.0 | - | 2 | 8.00 | m | |

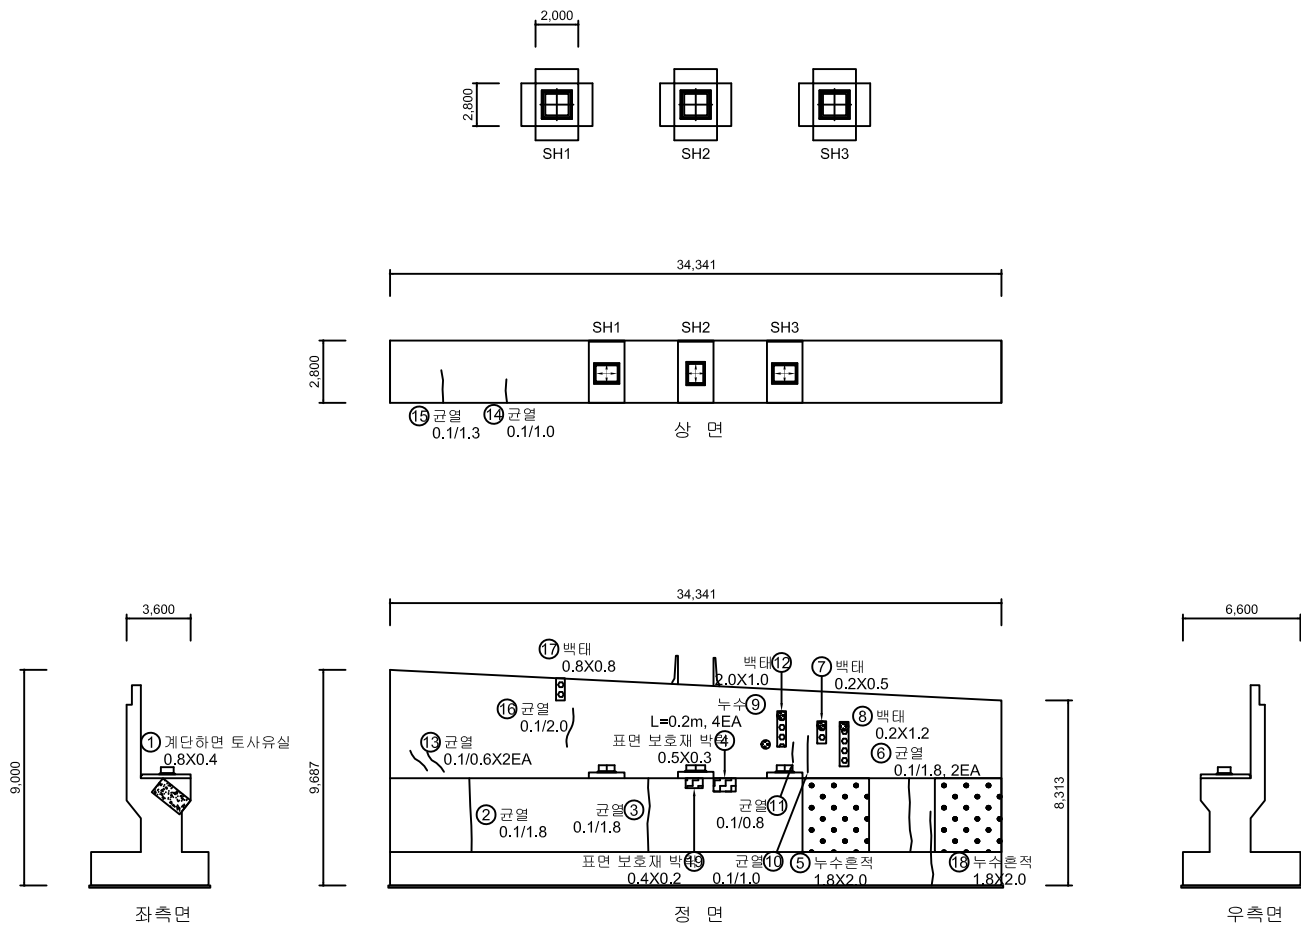
ID : 교대 (A1) 외관조사망도

| No. | 위 치 | 손상내용 | 2023년 정밀안전점검 | | | | | | 비고 |

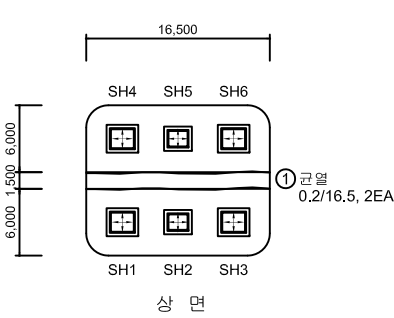
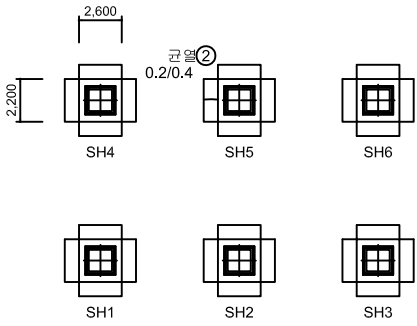
ID : 교각 (P5) 외관조사망도

| No. | 위 치 | 손상내용 | 2023년 정밀안전점검 | | | | | | 비고 |
|---|---|---|---|---|---|---|---|---|---|
| 1 | 교각 | 균열 | 0.2 | 16.5 | - | 2 | 33.00 | m | |
| 2 | 교량받침 | 균열 | 0.2 | 0.4 | - | 1 | 0.40 | m | |
| 4 | 교각 | 균열 | 0.1 | 2.0 | - | 1 | 2.00 | m | |
| 5 | 교각 | 누수흔적 | - | 4.0 | 4.0 | 1 | 4.00 | m² | 신규 |
| 6 | 교각 | 누수흔적 | - | 2.5 | 4.0 | 1 | 2.00 | m² | 신규 |

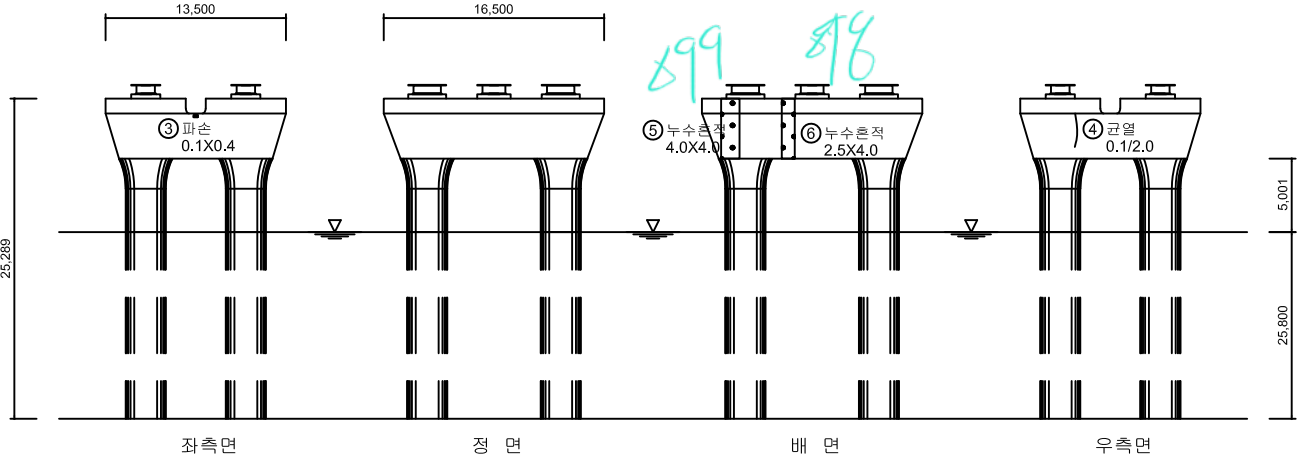
| No. | 위 치 | 손상내용 | 2023년 정밀안전점검 | | | | | | 비고 |

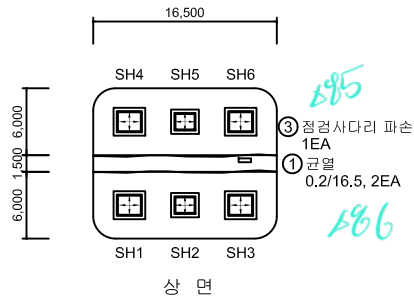
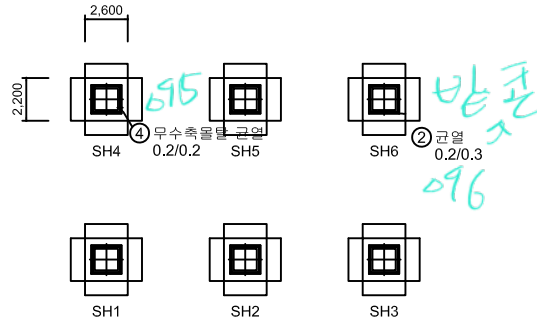
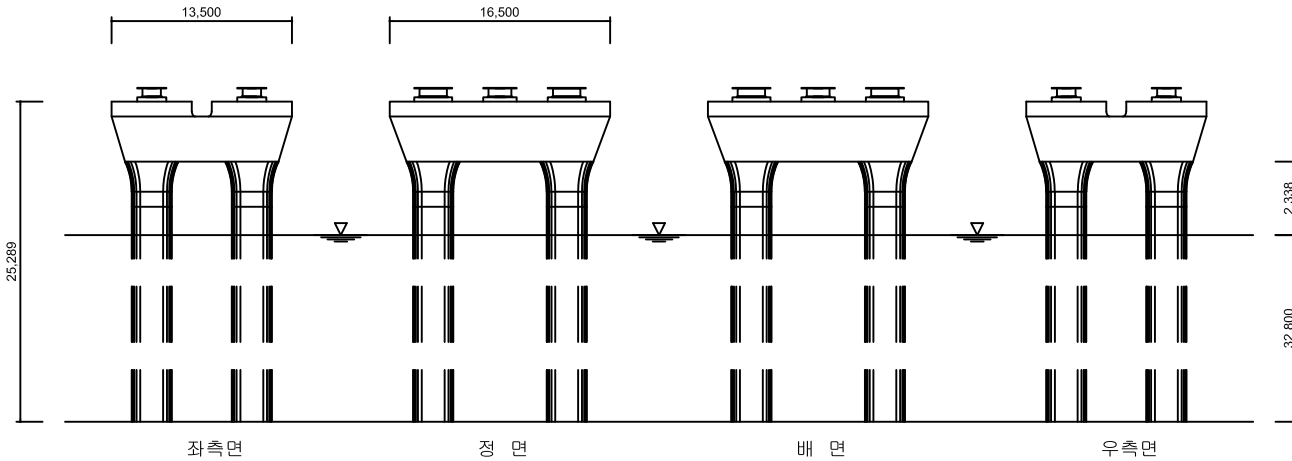
| No. | 위 치 | 손상내용 | 2023년 정밀안전점검 | | | | | | 비고 |
|---|---|---|---|---|---|---|---|---|---|
| 1 | 교각 | 균열 | 0.2 | 16.5 | - | 2 | 33.00 | m | |
| 2 | 교량받침 | 균열 | 0.2 | 0.3 | - | 1 | 0.30 | m | |
| 4 | 교량받침 | 무수축물탈 균열 | 0.2 | 0.2 | - | 1 | 0.20 | m | 신규 |

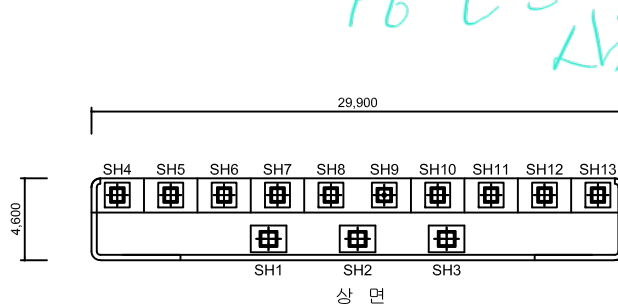
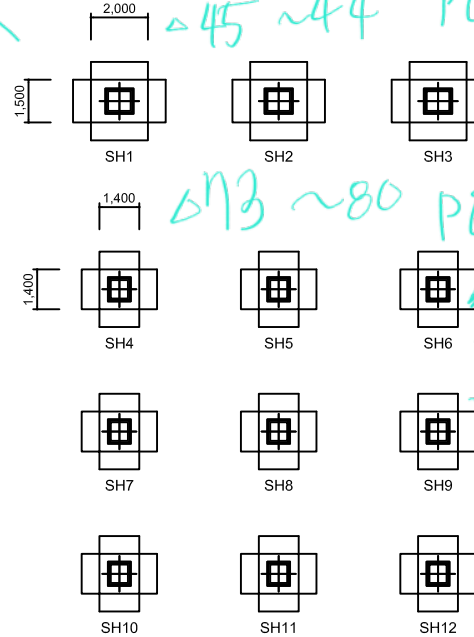
# ID : 교각 (P8) 외관조사망도

| No. | 위 치 | 손상내용 | 2023년 정밀안전점검 | | | | | | 비고 |
|---|---|---|---|---|---|---|---|---|---|
| 1 | 교각 | 균열 | 0.1 | 2.0 | - | 1 | 2.00 | m | |
| 2 | 교각 | 균열 | 0.1 | 2.5 | - | 1 | 2.50 | m | |
| 3 | 교각 | 균열 | 0.1 | 2.2 | - | 1 | 2.20 | m | |
| 4 | 교각 | 균열 | 0.2 | 2.5 | - | 1 | 2.50 | m | |
| 5 | 교각 | 누수흔적 | - | 1.0 | 4.0 | 1 | 4.00 | m <sup>2</sup> | 신규 |
| 6 | 교각 | 누수흔적 | - | 0.5 | 4.0 | 1 | 2.00 | m <sup>2</sup> | 신규 |

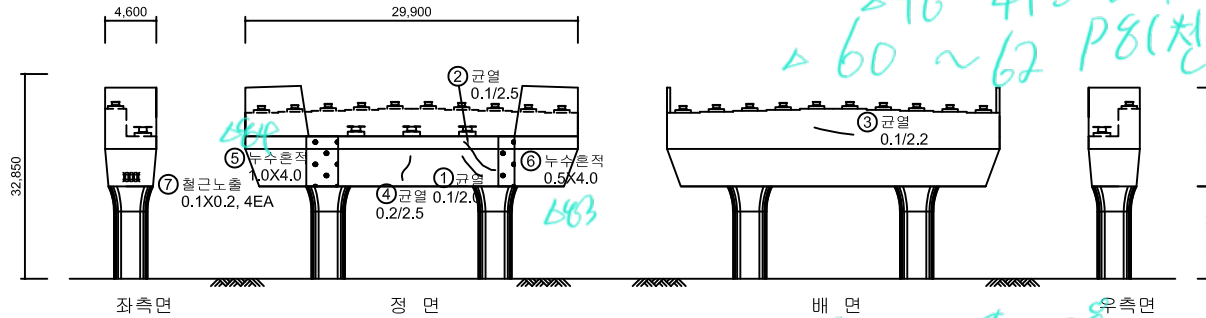
| No. | 위 치 | 손상내용 | 2023년 정밀안전점검 | | | | | | 비고 |
