## 손상물량표

| 본<br><br><br><br>레 | CW 0.2 | 간 일 | 망상간일 | 줄기노출 | 용역명 | 2023년 국도43호선 평택대교<br>정밀안전점검용역 |

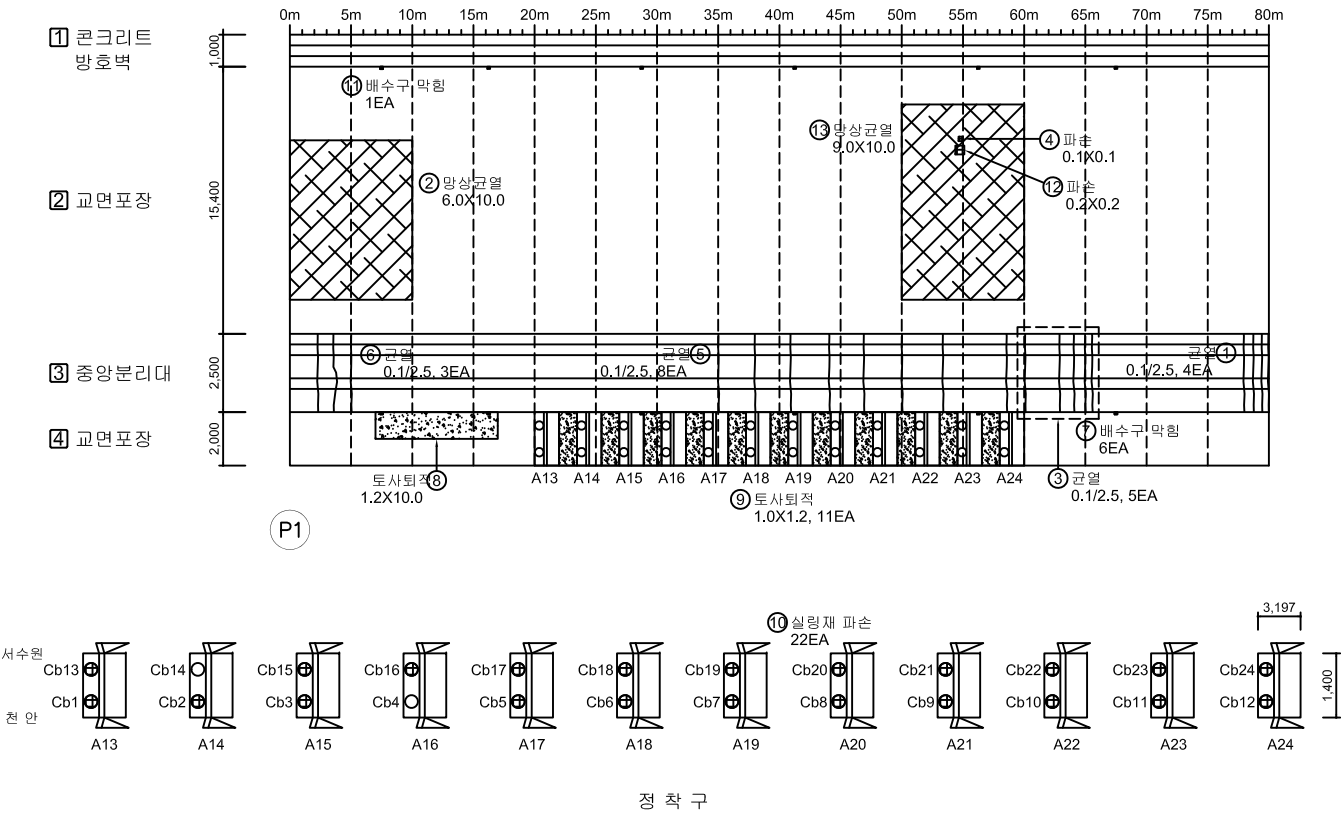
| No. | 위 치 | 손상내용 | 2023년 정밀안전점검 | | | | | | 비고 |
|---|---|---|---|---|---|---|---|---|---|
| 1 | 중앙분리대 | 균열 | 0.1 | 2.5 | - | 4 | 10.00 | m | |
| 2 | 교면포장 | 망상균열 | - | 6.0 | 10.0 | 1 | 60.00 | m² | |
| 3 | 중앙분리대 | 균열 | 0.1 | 2.5 | - | 5 | 12.50 | m | |
| 5 | 중앙분리대 | 균열 | 0.1 | 2.5 | - | 8 | 20.00 | m | |
| 6 | 중앙분리대 | 균열 | 0.1 | 2.5 | - | 3 | 7.50 | m | |
| 13 | 교면포장 | 망상균열 | - | 9.0 | 10.0 | 1 | 90.00 | m² | |

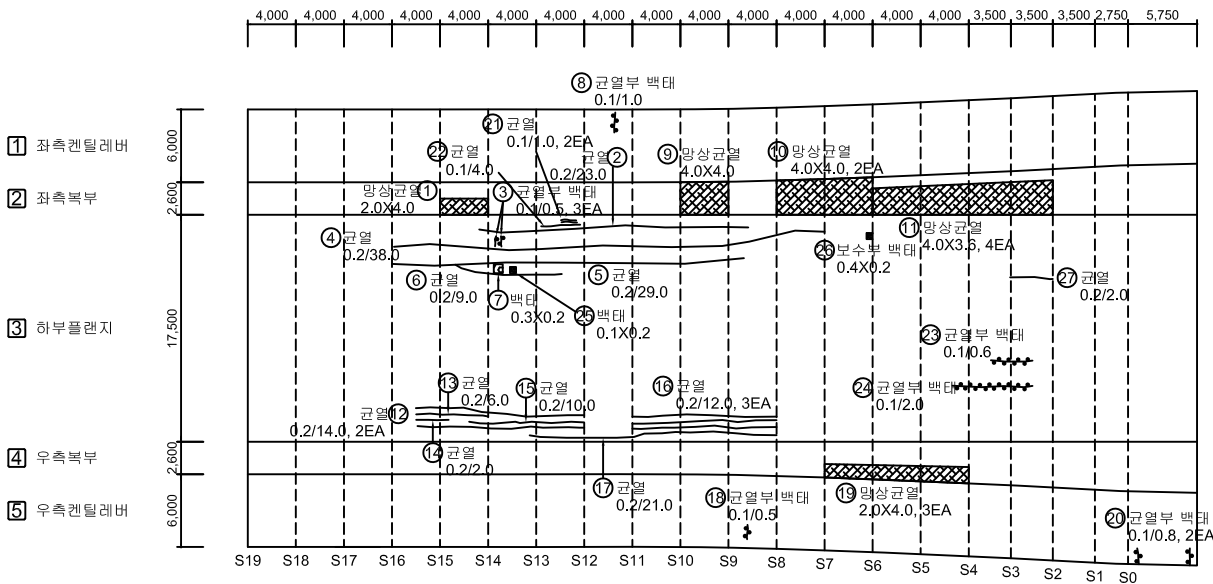
| No. | 위 치 | 손상내용 | 2023년 정밀안전점검 | | | | | | 비고 |
|---|---|---|---|---|---|---|---|---|---|
| 1 | 좌측복부 | 망상균열 | - | 2.0 | 4.0 | 1 | 8.00 | m² | |
| 2 | 하부플랜지 | 균열 | 0.2 | 23.0 | - | 1 | 23.00 | m | |
| 4 | 하부플랜지 | 균열 | 0.2 | 38.0 | - | 1 | 38.00 | m | |
| 10 | 좌측복부 | 망상균열 | - | 4.0 | 4.0 | 2 | 32.00 | m² | 보수 |
| 11 | 좌측복부 | 망상균열 | - | 4.0 | 3.6 | 4 | 57.60 | m² | 보수 |

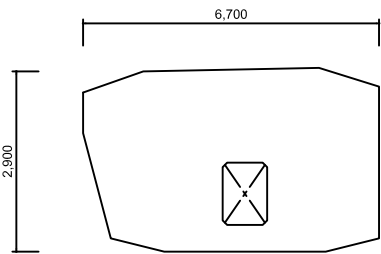
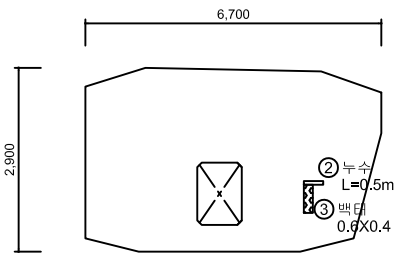
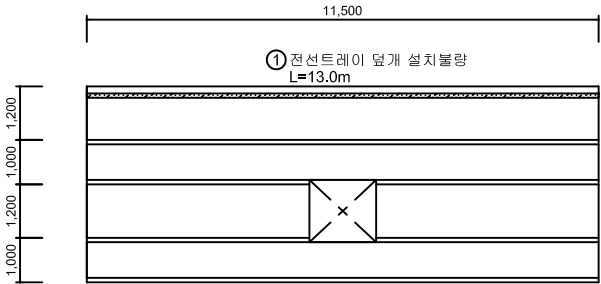
손상물량표

격벽부(시점쪽)

격벽부(중점쪽)

주두부

| No. | 위 치 | 손상내용 | 2023년 정밀안전점검 | | | | | | 비고 |
|---|---|---|---|---|---|---|---|---|---|
| 2 | 격벽부 | 누수 | - | 0.5 | - | 1 | 0.50 | m | |

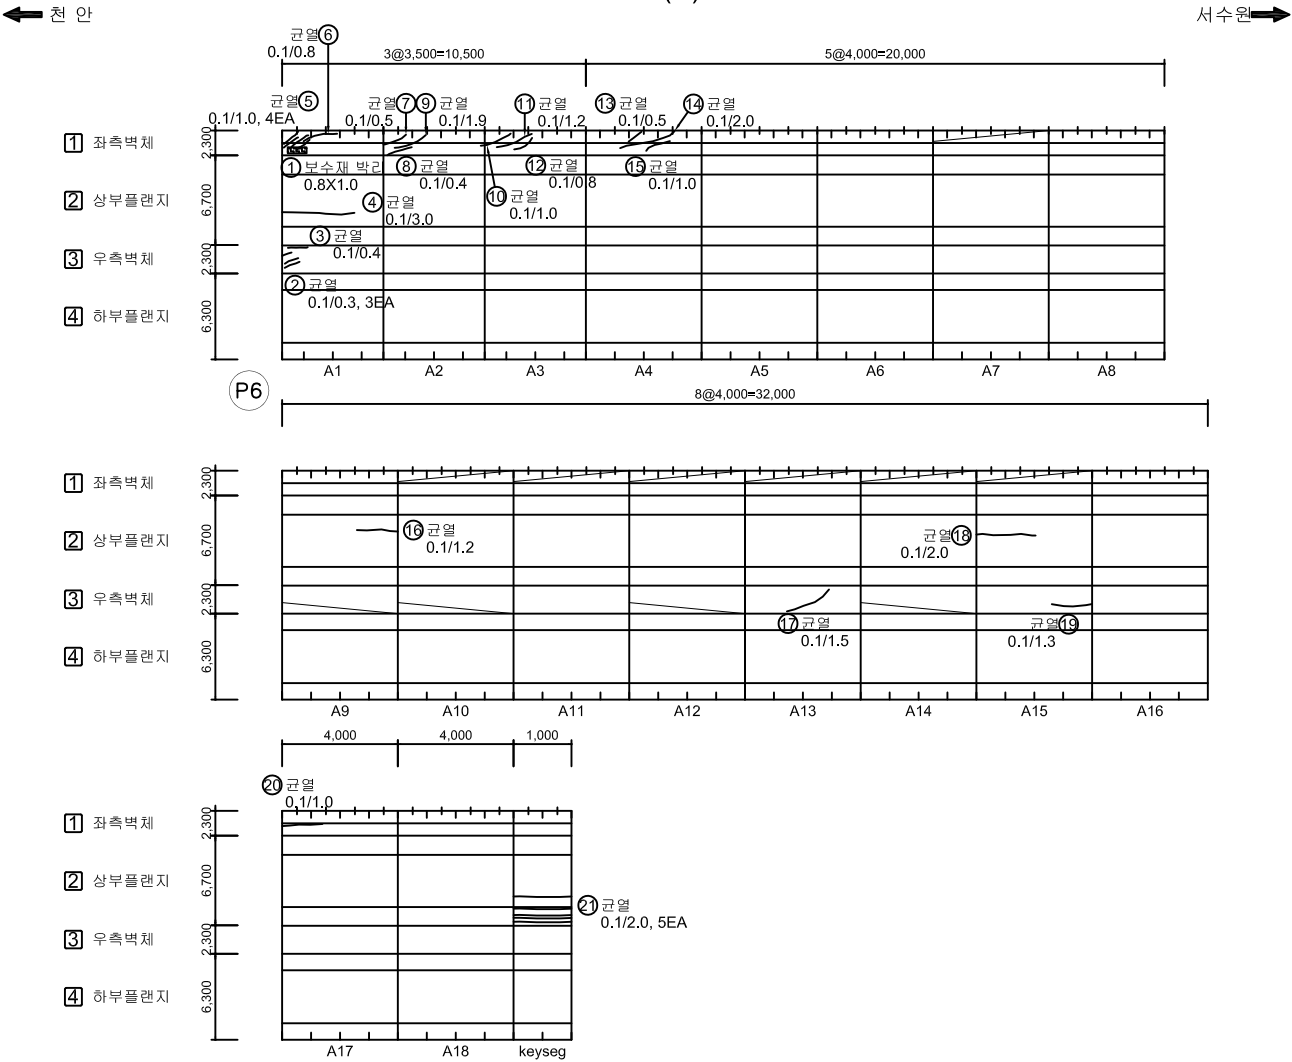
BOX (A)

| No. | 위 치 | 손상내용 | 2023년 정밀안전점검 | | | | | | 비고 |
|---|---|---|---|---|---|---|---|---|---|
| 2 | 우측벽체 | 균열 | 0.1 | 0.3 | - | 3 | 0.90 | m | |
| 4 | 상부플랜지 | 균열 | 0.1 | 3.0 | - | 1 | 3.00 | m | |
| 5 | 좌측벽체 | 균열 | 0.1 | 1.0 | - | 4 | 4.00 | m | |

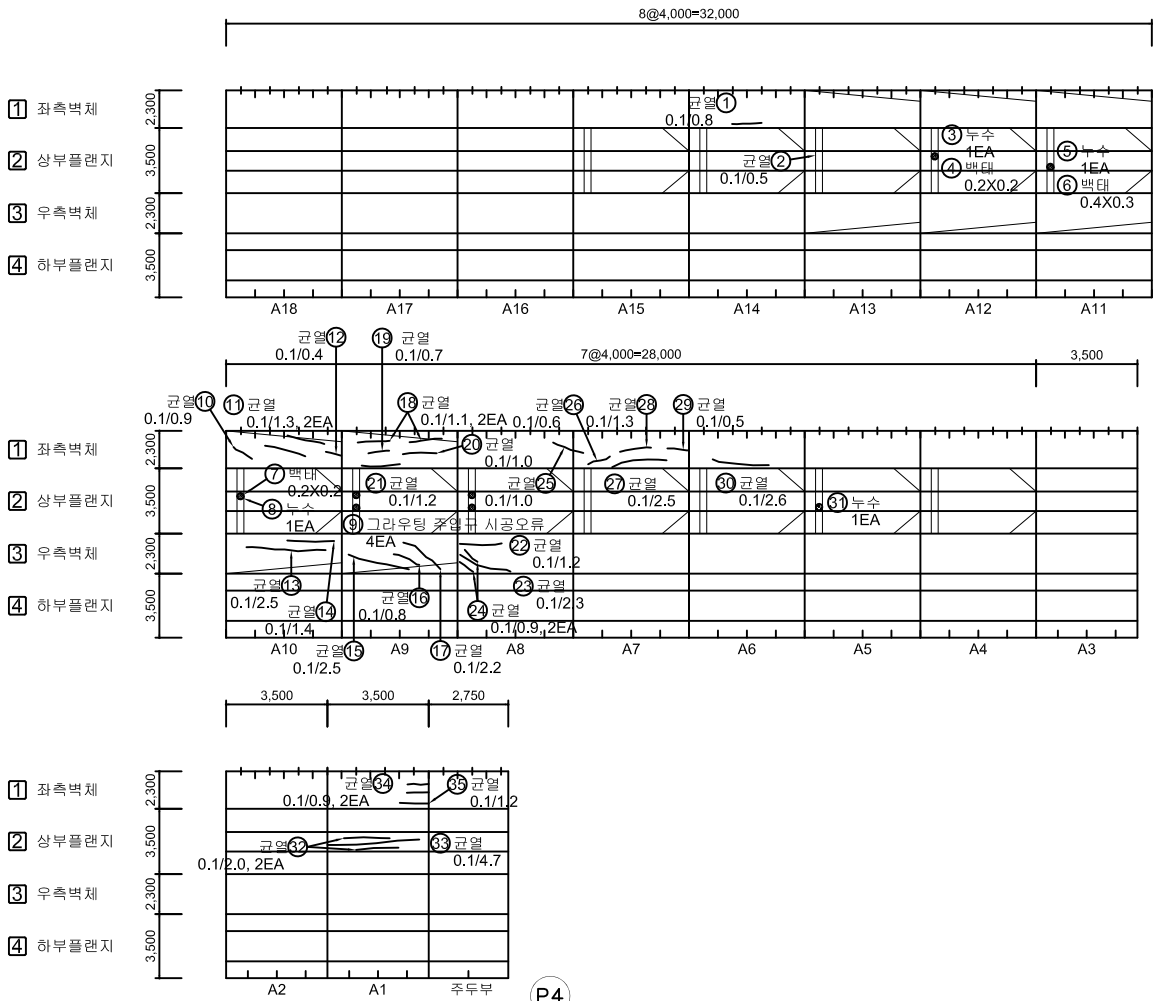
| No. | 위 치 | 손상내용 | 2023년 정밀안전점검 | | | | | | 비고 |
|---|---|---|---|---|---|---|---|---|---|
| 1 | 좌측벽체 | 균열 | 0.1 | 0.8 | - | 1 | 0.80 | m | |
| 2 | 상부플랜지 | 균열 | 0.1 | 0.5 | - | 1 | 0.50 | m | |
| 3 | 정착구 | 누수 | - | - | - | 1 | 1.00 | EA | |
| 10 | 좌측벽체 | 균열 | 0.1 | 0.9 | - | 1 | 0.90 | m | |
| 11 | 좌측벽체 | 균열 | 0.1 | 1.3 | - | 2 | 2.60 | m | |
| 13 | 우측벽체 | 균열 | 0.1 | 2.5 | - | 1 | 2.50 | m | |

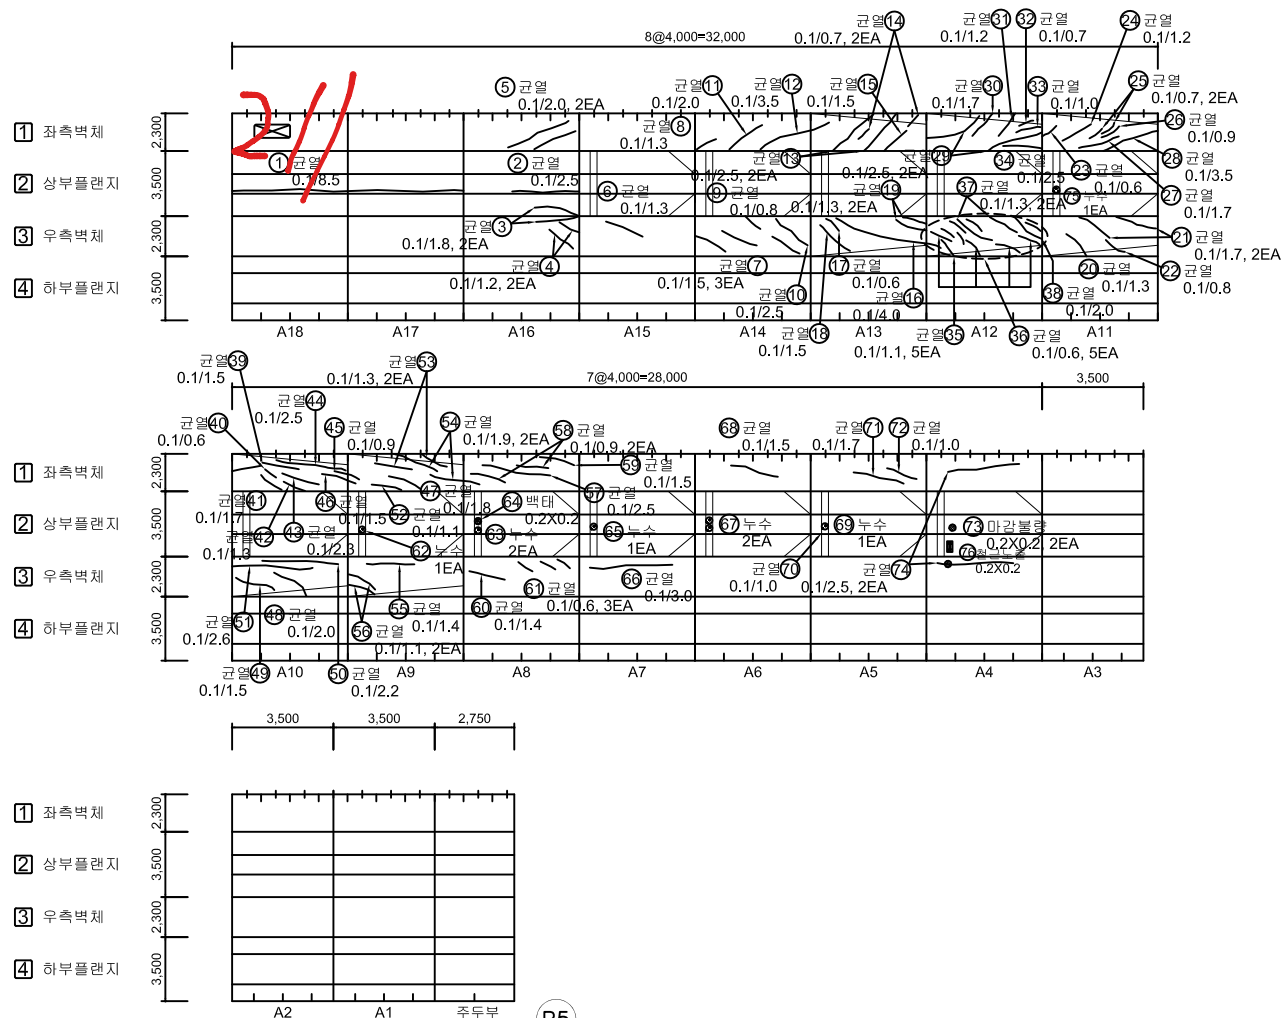
| No. | 위 치 | 손상내용 | 2023년 정밀안전점검 | | | | | | 비고 |
|---|---|---|---|---|---|---|---|---|---|
| 1 | 상부플랜지 | 균열 | 0.1 | 8.5 | - | 1 | 8.50 | m | |
| 2 | 상부플랜지 | 균열 | 0.1 | 2.5 | - | 1 | 2.50 | m | |
| 3 | 상부플랜지/우측벽체 | 균열 | 0.1 | 1.8 | - | 2 | 3.60 | m | |
| 4 | 우측벽체 | 균열 | 0.1 | 1.2 | - | 2 | 2.40 | m | |
| 5 | 좌측벽체 | 균열 | 0.1 | 2.0 | - | 2 | 4.00 | m | |

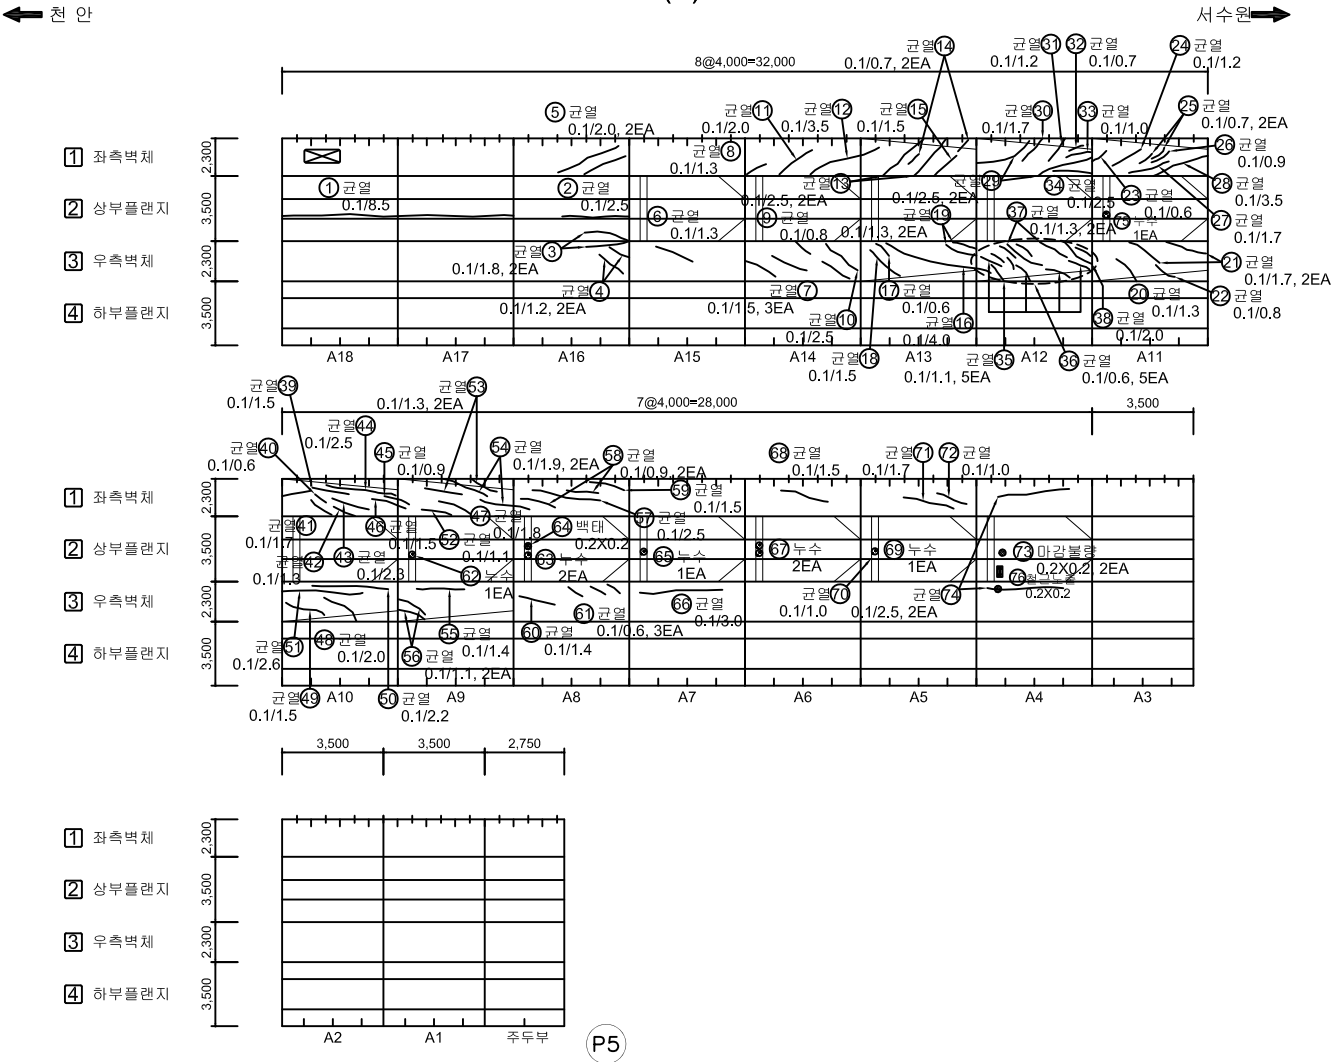
BOX (B)

| No. | 위 치 | 손상내용 | 2023년 정밀안전점검 | | | | | | 비고 |
|---|---|---|---|---|---|---|---|---|---|
| 36 | 우측벽체 | 균열 | 0.1 | 0.6 | - | 5 | 3.00 | m | |
| 37 | 우측벽체 | 균열 | 0.1 | 1.3 | - | 2 | 2.60 | m | |
| 38 | 우측벽체 | 균열 | 0.1 | 2.0 | - | 1 | 2.00 | m | |
| 39 | 좌측벽체 | 균열 | 0.1 | 1.5 | - | 1 | 1.50 | m | |

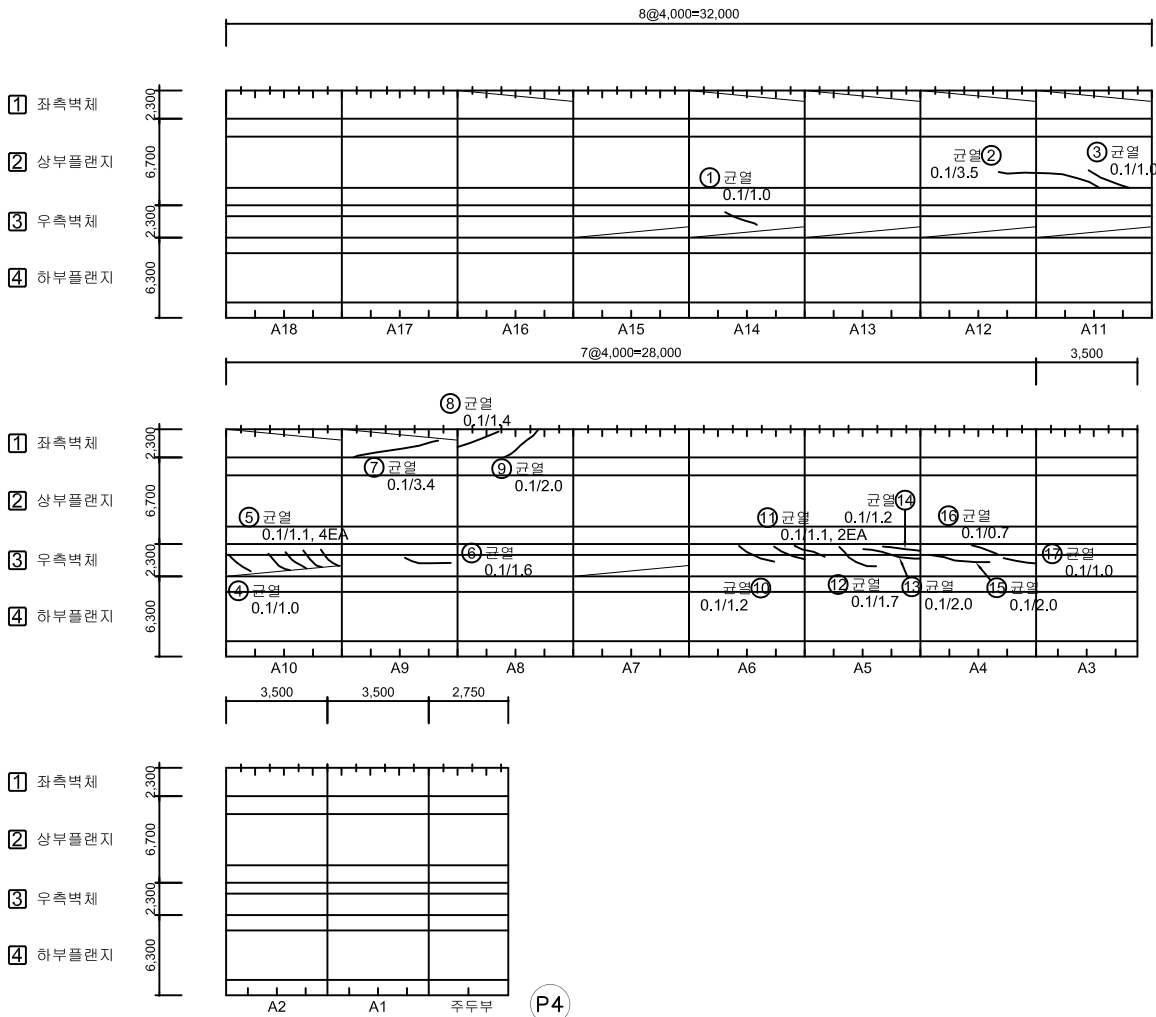
| No. | 위 치 | 손상내용 | 2023년 정밀안전점검 | | | | | | 비고 |
|---|---|---|---|---|---|---|---|---|---|
| 1 | 좌측벽체 | 균열 | 0.1 | 1.0 | - | 1 | 1.00 | m | |
| 2 | 상부플랜지 | 균열 | 0.1 | 3.5 | - | 1 | 3.50 | m | |
| 3 | 상부플랜지 | 균열 | 0.1 | 1.0 | - | 1 | 1.00 | m | |
| 4 | 우측벽체 | 균열 | 0.1 | 1.0 | - | 1 | 1.00 | m | |
| 5 | 우측벽체 | 균열 | 0.1 | 1.1 | - | 4 | 4.40 | m | |
| 7 | 좌측벽체 | 균열 | 0.1 | 3.4 | - | 1 | 3.40 | m | |

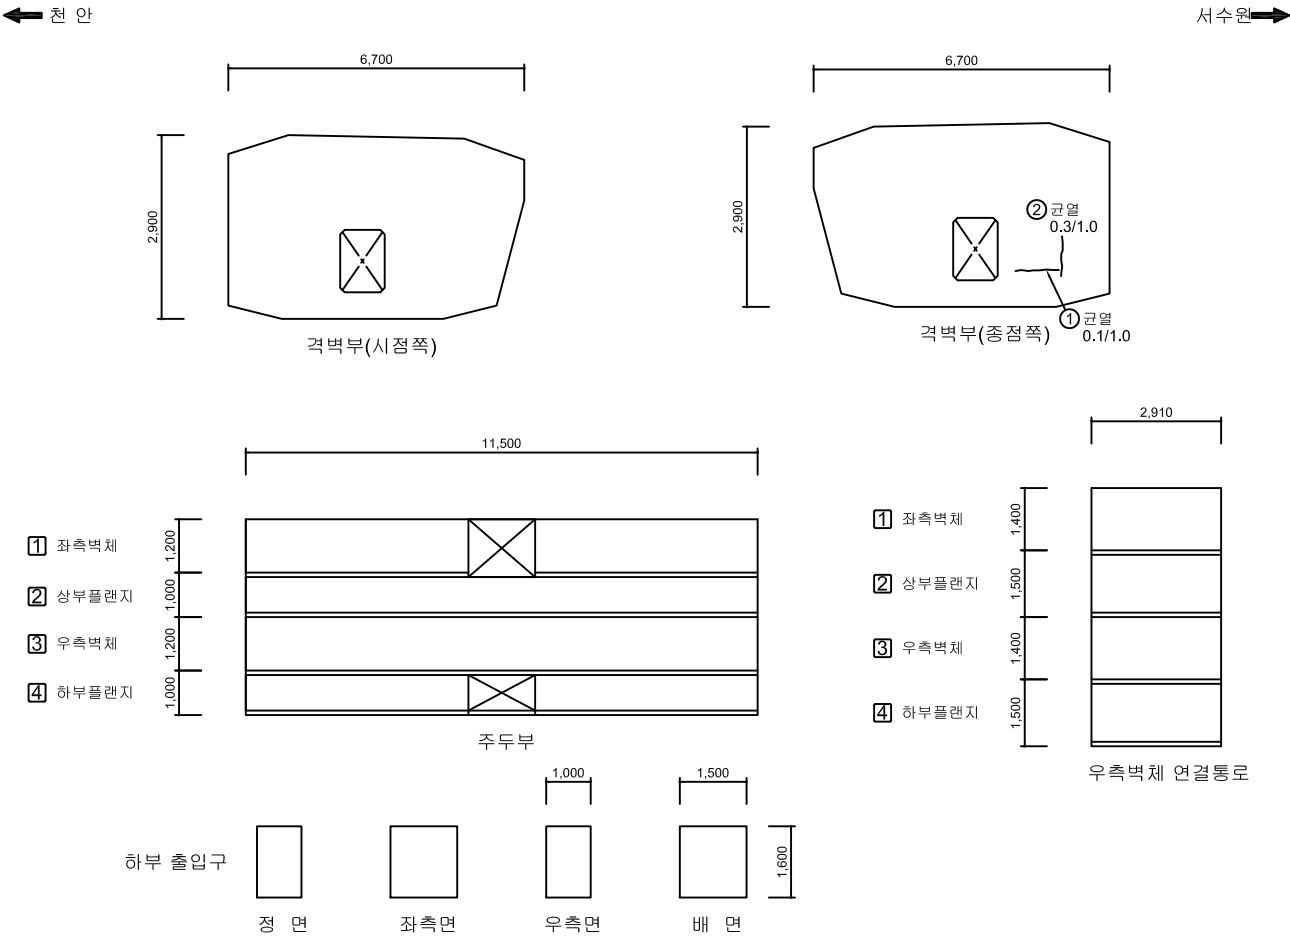
BOX (C)

| No. | 위 치 | 손상내용 | 2023년 정밀안전점검 | | | | | | 비고 |
|---|---|---|---|---|---|---|---|---|---|
| 1 | 격벽부 | 균열 | 0.1 | 1.0 | - | 1 | 1.00 | m | |
| 2 | 격벽부 | 균열 | 0.3 | 1.0 | - | 1 | 1.00 | m | |

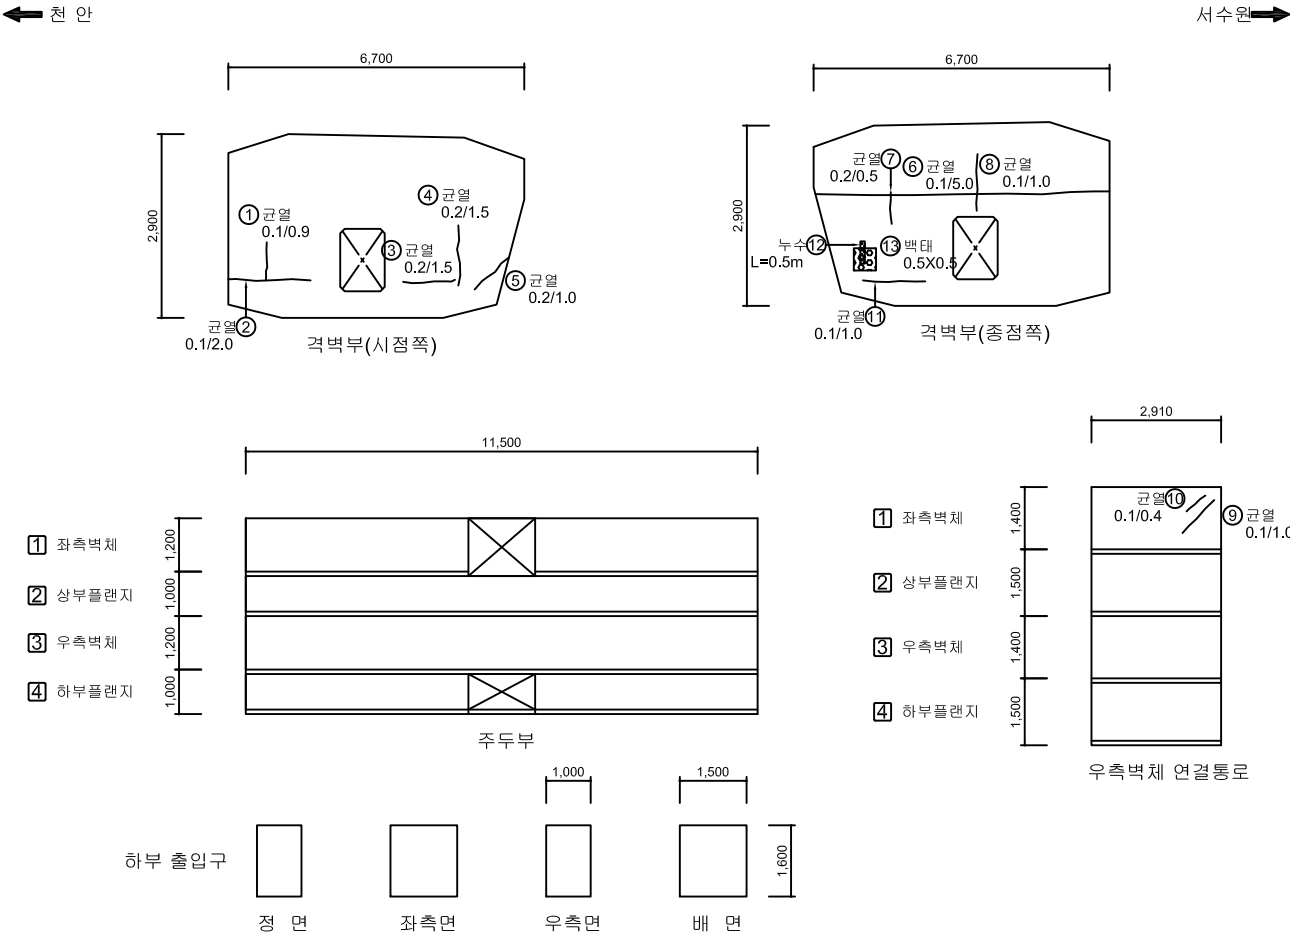
BOX (C)

| No. | 위 치 | 손상내용 | 2023년 정밀안전점검 | | | | | | 비고 |
|---|---|---|---|---|---|---|---|---|---|
| 1 | 격벽부 | 균열 | 0.1 | 0.9 | - | 1 | 0.90 | m | |
| 2 | 격벽부 | 균열 | 0.1 | 2.0 | - | 1 | 2.00 | m | |
| 3 | 격벽부 | 균열 | 0.2 | 1.5 | - | 1 | 1.50 | m | |
| 6 | 격벽부 | 균열 | 0.1 | 5.0 | - | 1 | 5.00 | m | |
| 12 | 격벽부 | 누수 | - | 0.5 | - | 1 | 0.50 | m | |

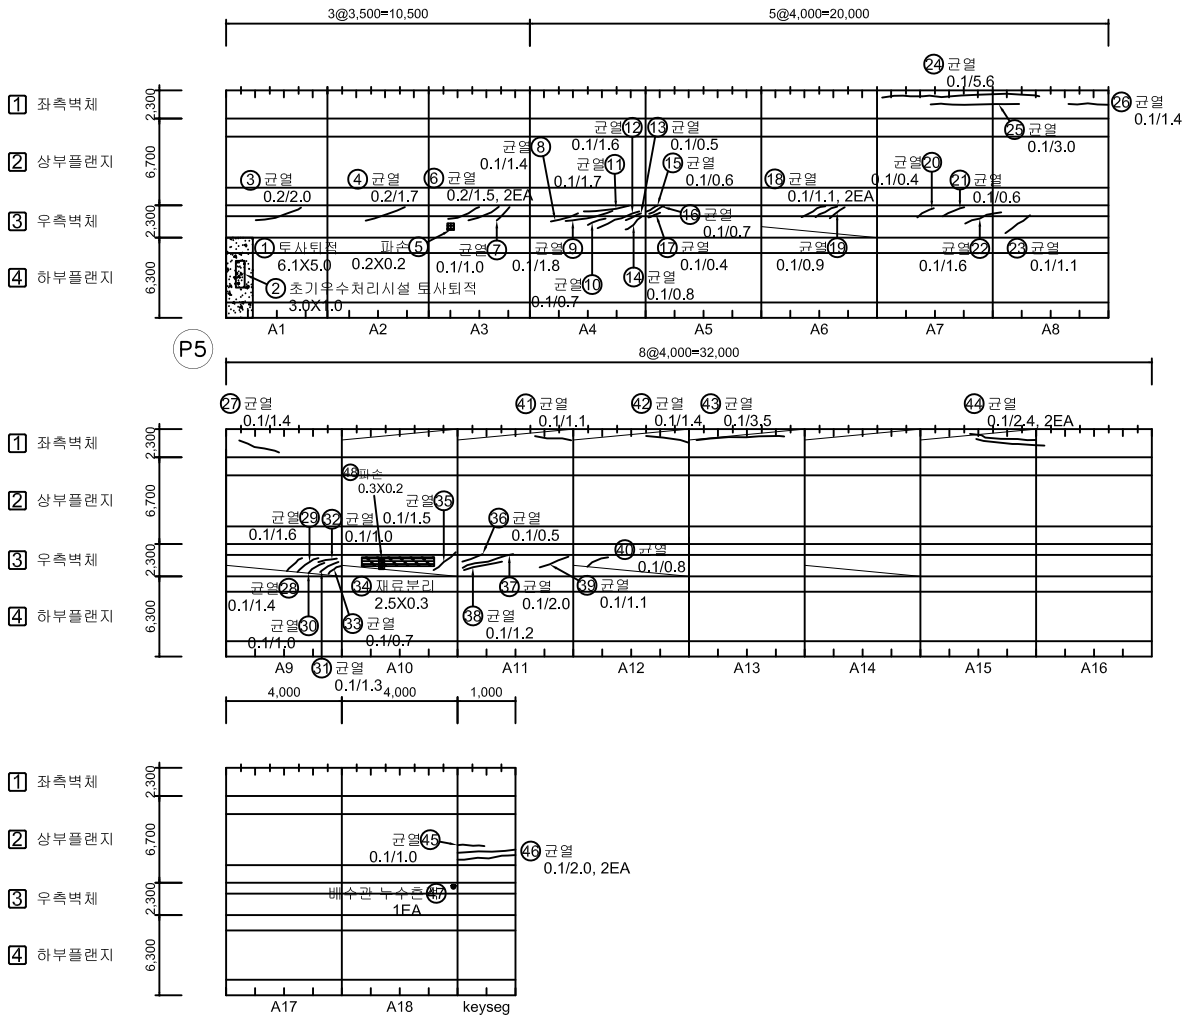
| No. | 위 치 | 손상내용 | 2023년 정밀안전점검 | | | | | | 비고 |
|---|---|---|---|---|---|---|---|---|---|
| 3 | 우측벽체 | 균열 | 0.2 | 2.0 | - | 1 | 2.00 | m | |
| 4 | 우측벽체 | 균열 | 0.2 | 1.7 | - | 1 | 1.70 | m | |
| 6 | 우측벽체 | 균열 | 0.2 | 1.5 | - | 2 | 3.00 | m | |
| 24 | 좌측벽체 | 균열 | 0.1 | 5.6 | - | 1 | 5.60 | m | |
| 25 | 좌측벽체 | 균열 | 0.1 | 3.0 | - | 1 | 3.00 | m | |

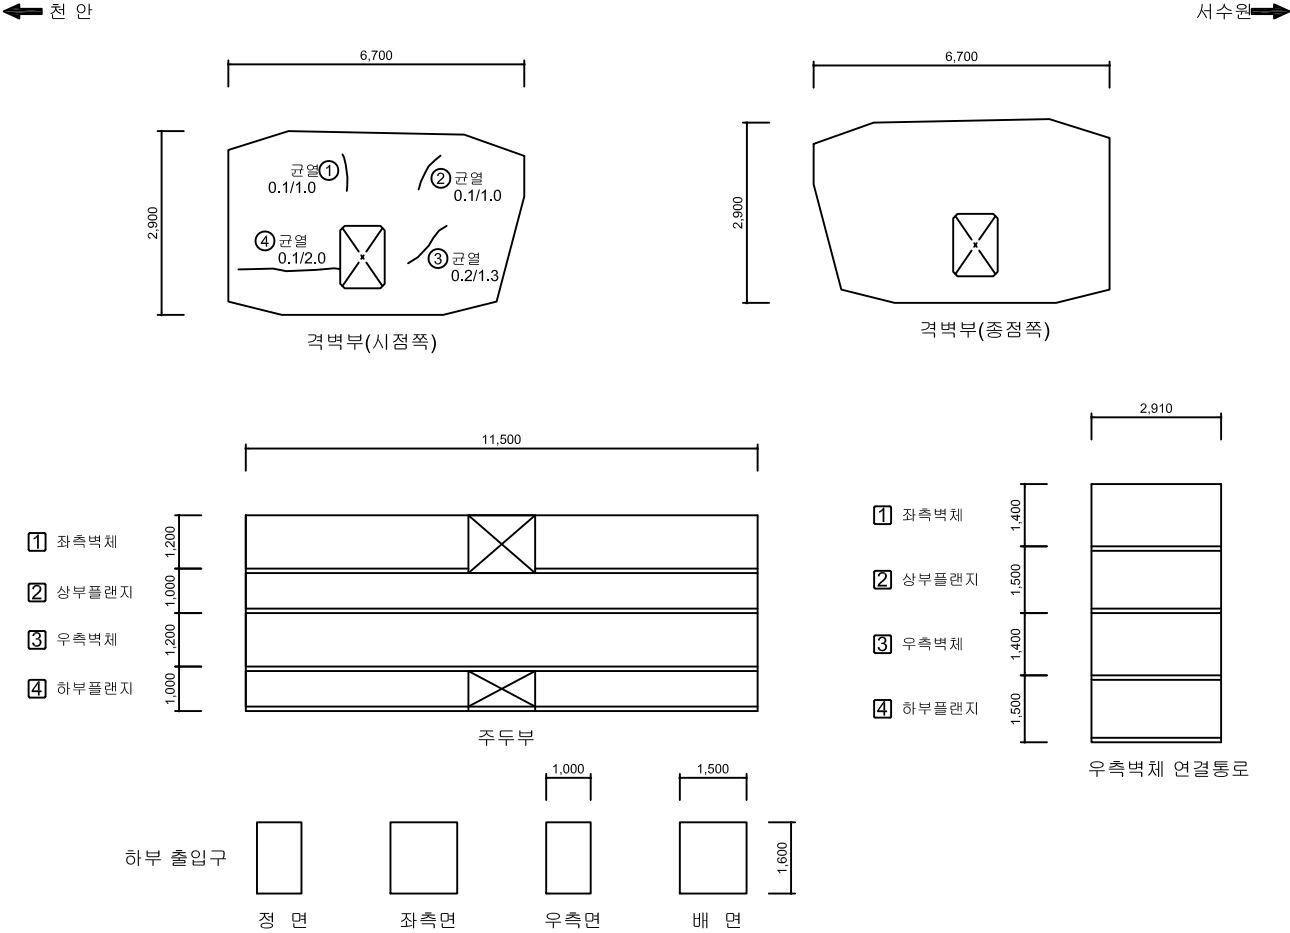
BOX (C)

| No. | 위 치 | 손상내용 | 2023년 정밀안전점검 | | | | | | 비고 |
|---|---|---|---|---|---|---|---|---|---|
| 1 | 격벽부 | 균열 | 0.1 | 1.0 | - | 1 | 1.00 | m | |
| 2 | 격벽부 | 균열 | 0.1 | 1.0 | - | 1 | 1.00 | m | |
| 3 | 격벽부 | 균열 | 0.2 | 1.3 | - | 1 | 1.30 | m | |
| 4 | 격벽부 | 균열 | 0.1 | 2.0 | - | 1 | 2.00 | m | |

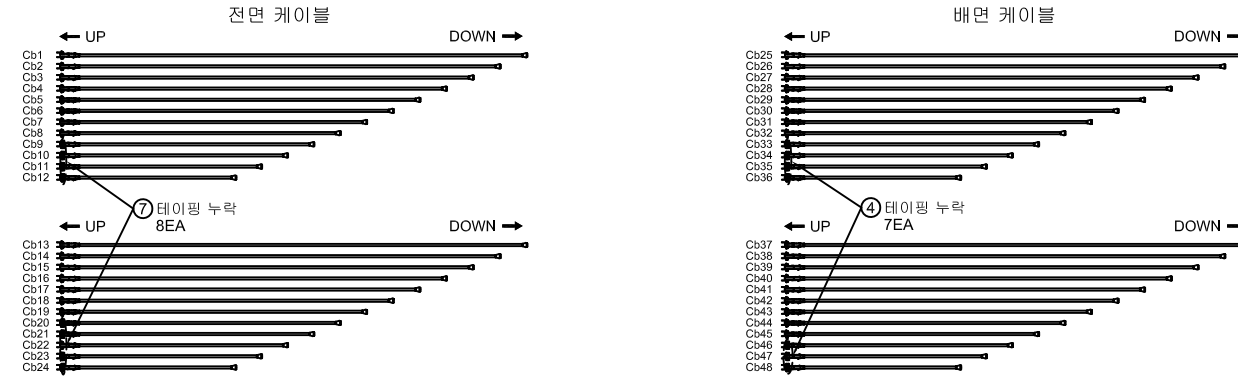
ID : 주탑 및 케이블 (P4) 외관조사망도

| No. | 위 치 | 손상내용 | 2023년 정밀안전점검 | | | | | | | 비고 |
|---|---|---|---|---|---|---|---|---|---|---|
| 1 | 주탑 | 균열 | 0.1 | 0.3 | - | 1 | 0.30 | m | | |
| 3 | 주탑 | 망상균열 | - | 1.0 | 1.8 | 1 | 1.80 | m² | | |
| 5 | 주탑 | 균열 | 0.1 | 1.2 | - | 1 | 1.20 | m | | |

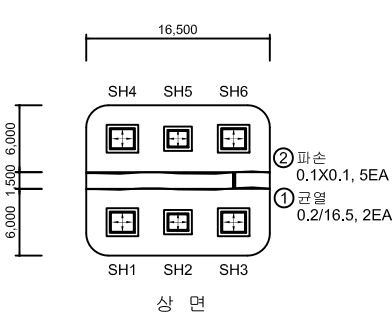
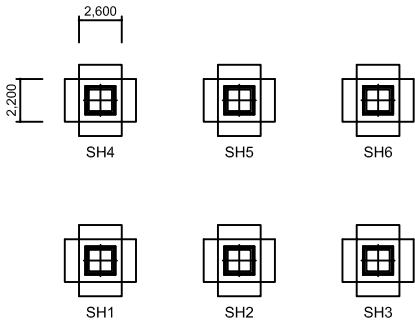
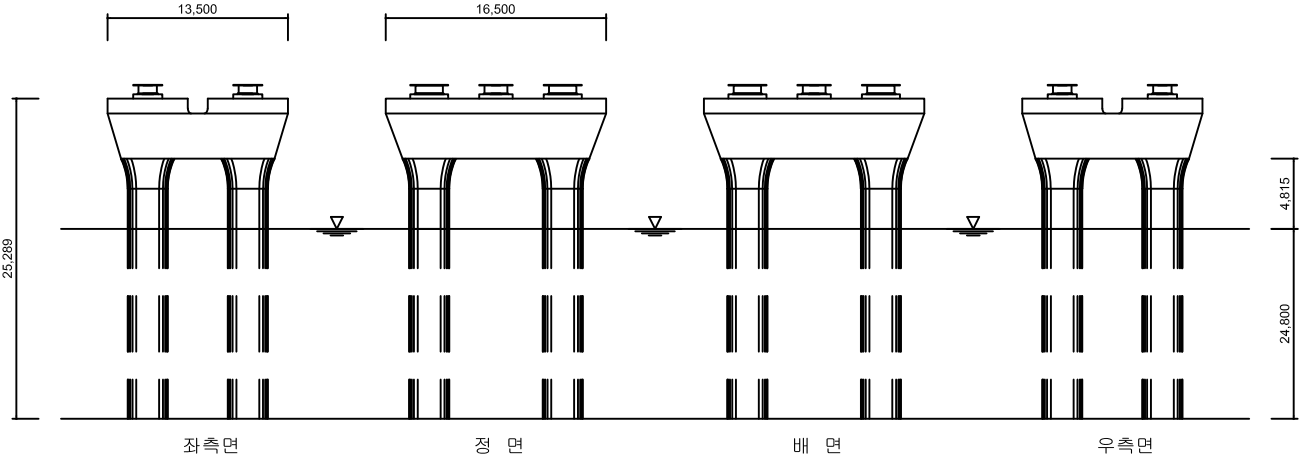
손상물량표

| No. | 위 치 | 손상내용 | 2023년 정밀안전점검 | | | | | | 비고 |
|---|---|---|---|---|---|---|---|---|---|
| 1 | 교각 | 균열 | 0.2 | 16.5 | - | 2 | 33.00 | m | |

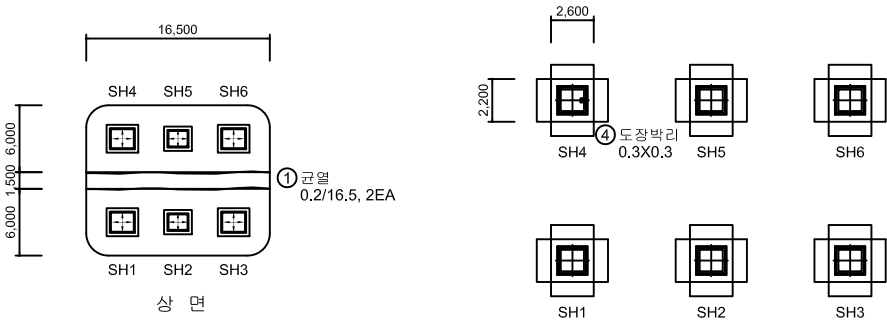
ID : 교각 (P6) 외관조사망도

| No. | 위 치 | 손상내용 | 2023년 정밀안전점검 | | | | | | 비고 |
|---|---|---|---|---|---|---|---|---|---|
| 1 | 교각 | 균열 | 0.1 | 16.5 | - | 2 | 33.00 | m | |
| 5 | 교각 | 균열 | 0.2 | 3.0 | - | 3 | 9.00 | m | 신규 |
| 6 | 교각 | 균열 | 0.2 | 4.0 | - | 1 | 4.00 | m | 신규 |
| 7 | 교각 | 균열 | 0.2 | 2.0 | - | 1 | 2.00 | m | 신규 |
| 8 | 교각 | 균열 | 0.2 | 4.0 | - | 1 | 4.00 | m | 신규 |

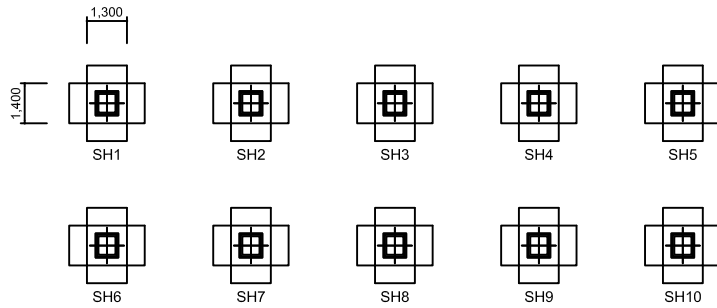
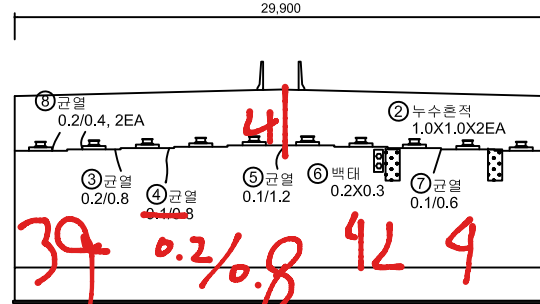
# ID : 교대 (A2) 외관조사망도

① 표면 보호재 박락 0.3X1.6 상면

| No. | 위 치 | 손상내용 | 2023년 정밀안전점검 | | | | | | 비고 |
|---|---|---|---|---|---|---|---|---|---|
| 2 | 교대 | 누수흔적 | - | 1.0 | 1.0 | 2 | 2.00 | m² | |
| 3 | 교대 | 균열 | 0.2 | 0.8 | - | 1 | 0.80 | m | |
| 4 | 교대 | 균열 | 0.1 | 0.8 | - | 1 | 0.80 | m | |
| 5 | 교대 | 균열 | 0.2 | 1.2 | - | 1 | 1.20 | m | |
| 7 | 교대 | 균열 | 0.1 | 0.6 | - | 1 | 0.60 | m | |
| 8 | 교대 | 균열 | 0.2 | 0.4 | - | 2 | 0.80 | m | 신규 |
