## 2. 외관조사망도

# I D : 문수IC2교 - 바닥판상면 - S1

| 용역명 | 2023년 부산울산고속도로<br>정밀안전진단용역 |

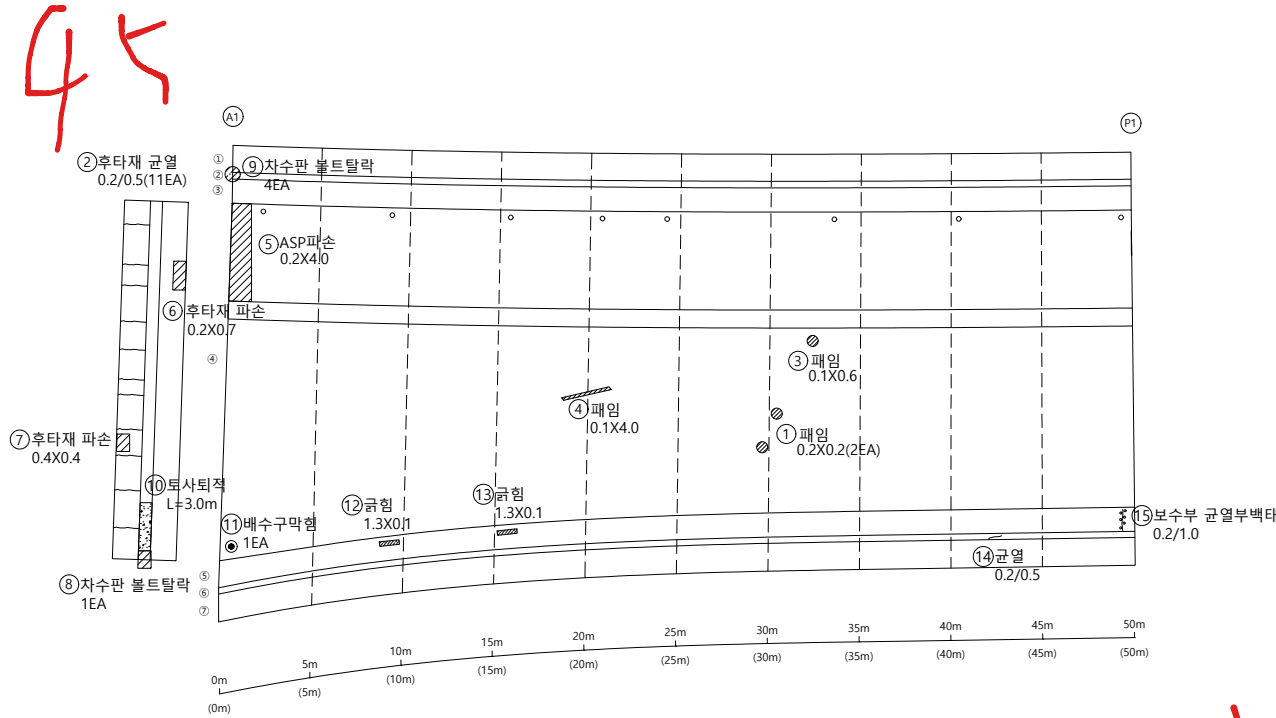
| 번호 | 신/구 | 부재명 | 손상내용 | 손상규모 | | | | | 비고 |
| | | | | 폭(mm) | 깊이(m) | 너비(m) | 개소 | 물량 | 단위 |
| 1 | 구 | 포장 | 패임 | | 0.2 | 0.2 | 2 | 0.08 | m² |
| 2 | 구 | 신축이음 | 후타재 균열 | 0.2 | 0.5 | | 11 | 5.50 | m |
| 3 | 구 | 포장 | 패임 | | 0.1 | 0.6 | 1 | 0.06 | m² |
| 4 | 구 | 포장 | 패임 | | 0.1 | 4.0 | 1 | 0.40 | m² |
| 5 | 구 | 포장 | ASP파손 | | 0.2 | 4.0 | 1 | 0.80 | m² |
| 6 | 구 | 신축이음 | 후타재 파손 | | 0.2 | 0.7 | 1 | 0.14 | m² |
| 7 | 구 | 신축이음 | 후타재 파손 | | 0.4 | 0.4 | 1 | 0.16 | m² |
| 8 | 구 | 신축이음 | 차수판 볼트탈락 | | | | 5 | 5.00 | EA |
| 9 | 신 | 신축이음 | 차수판 볼트탈락 | | | | 4 | 4.00 | EA |
| 10 | 신 | 신축이음 | 토사퇴적 | 3.0 | | | 1 | 3.00 | m |
| 11 | 신 | 배수시설 | 배수구막힘 | | | | 1 | 1.00 | EA |
| 12 | 신 | 방호벽 | 균형 | 1.3 | 0.1 | | 1 | 0.13 | m² |
| 13 | 신 | 방호벽 | 균형 | 1.3 | 0.1 | | 1 | 0.13 | m² |
| 14 | 신 | 방호벽 | 균열(0.3mm미만) | 0.2 | 0.5 | | 1 | 0.50 | m |
| 15 | 신 | 방호벽 | 보수부 균열부백태 | 0.2 | 1.0 | | 1 | 1.00 | m |

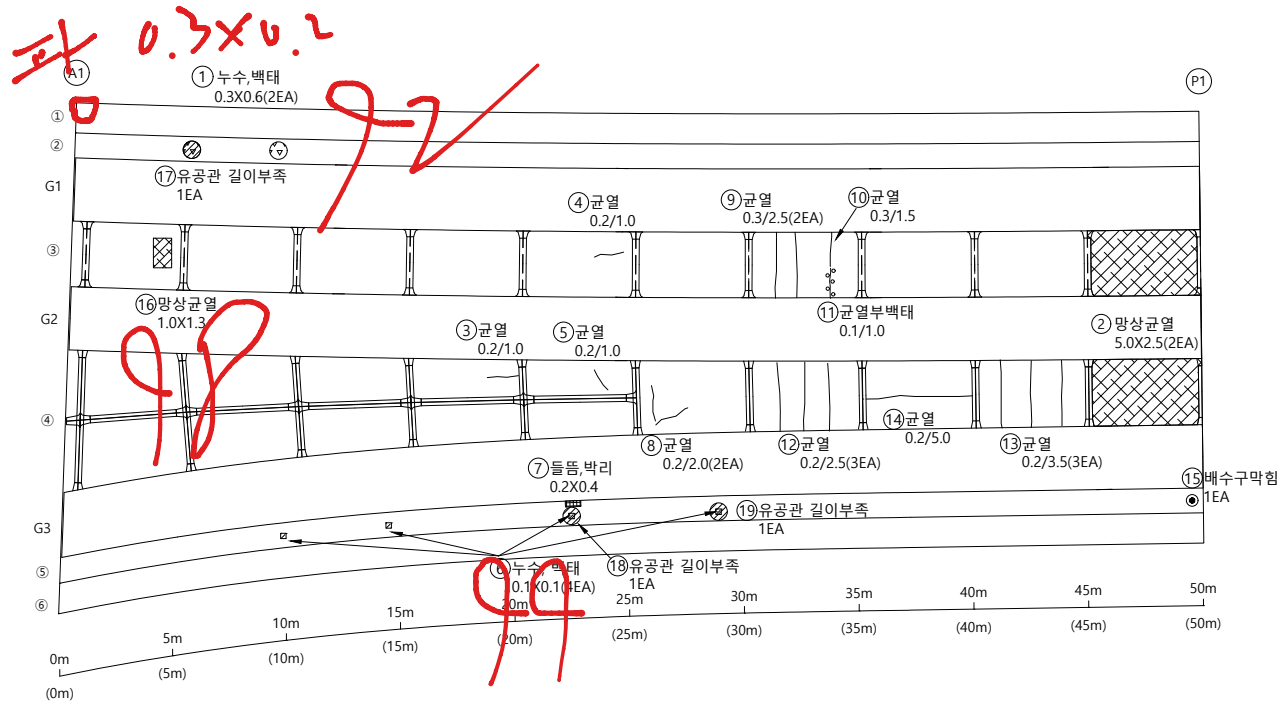
# I D : 문수IC2교 - 바닥판하면 - S1

| 번호 | 신/구 | 부재명 | 손 상 내 용 | 손 상 규 모 | | | | | 비 고 |
| | | | | 폭(mm) | 길이(m) | 너비(m) | 개 소 | 물 량 | |
| 1 | 구 | 캔틸레버 | 누수, 백태 | | 0.3 | 0.6 | 2 | 0.36 | m' |
| 2 | 구 | 바닥판 | 망상균열 | | 5.0 | 2.5 | 2 | 25.00 | m' |
| 3 | 신 | 바닥판 | 균열(0.3mm미만) | 0.2 | 1.0 | | 1 | 1.00 | m |
| 4 | 신 | 바닥판 | 균열(0.3mm미만) | 0.2 | 1.0 | | 1 | 1.00 | m |
| 5 | 신 | 바닥판 | 균열(0.3mm미만) | 0.2 | 1.0 | | 1 | 1.00 | m |
| 6 | 신 | 캔틸레버 | 누수, 백태 | | 0.1 | 0.1 | 4 | 0.04 | m' |
| 7 | 신 | 캔틸레버 | 들뜸, 박리 | | 0.2 | 0.4 | 1 | 0.08 | m' |
| 8 | 신 | 바닥판 | 균열(0.3mm미만) | 0.2 | 2.0 | | 2 | 4.00 | m |
| 9 | 신 | 바닥판 | 균열(0.3mm이상) | 0.3 | 2.5 | | 2 | 5.00 | m |
| 10 | 신 | 바닥판 | 균열(0.3mm이상) | 0.3 | 1.5 | | 1 | 1.50 | m |
| 11 | 신 | 바닥판 | 균열부백태 | 0.1 | 1.0 | | 1 | 1.00 | m |
| 12 | 신 | 바닥판 | 균열(0.3mm미만) | 0.2 | 2.5 | | 3 | 7.50 | m |
| 13 | 신 | 바닥판 | 균열(0.3mm미만) | 0.2 | 3.5 | | 3 | 10.50 | m |
| 14 | 신 | 바닥판 | 균열(0.3mm미만) | 0.2 | 5.0 | | 1 | 5.00 | m |
| 15 | 신 | 배수시설 | 배수구 막힘 | | | | 1 | 1.00 | EA |
| 16 | 신 | 바닥판 | 망상균열 | | 1.0 | 1.3 | 1 | 1.30 | m' |
| 17 | 신 | 배수시설 | 유공관 길이부족 | | | | 1 | 1.00 | EA |
| 18 | 신 | 배수시설 | 유공관 길이부족 | | | | 1 | 1.00 | EA |
| 19 | 신 | 배수시설 | 유공관 길이부족 | | | | 1 | 1.00 | EA |

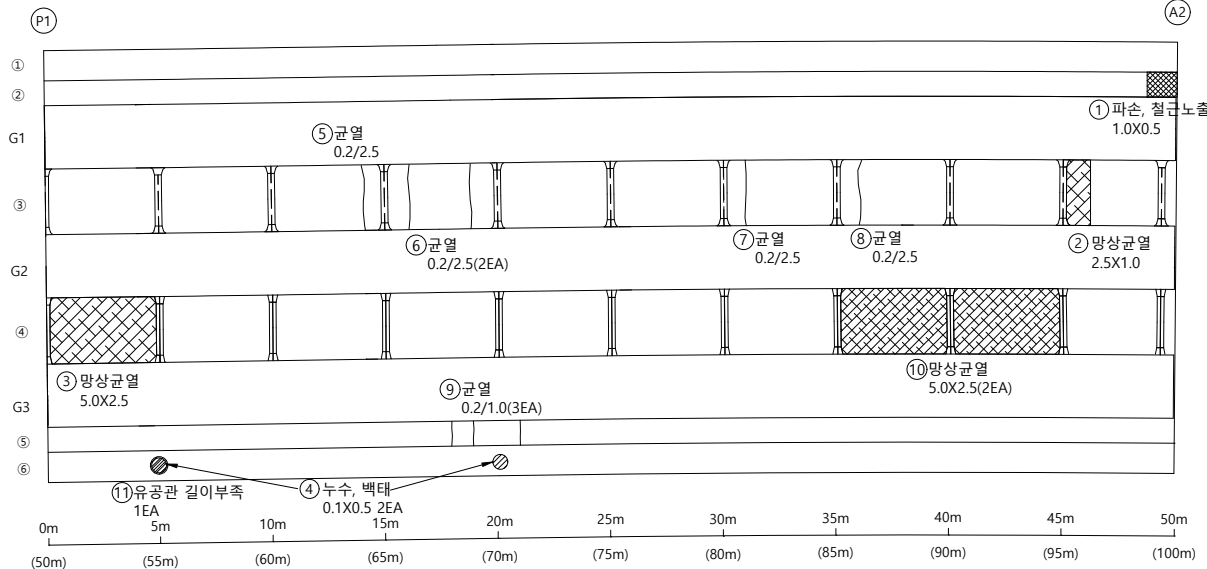
# I D : 문수IC2교 - 바닥판하면 - S2

| 번호 | 신/구 | 부재명 | 손 상 내 용 | 손 상 규 모 | | | | | 비 고 |
| | | | | 폭(mm) | 깊이(mm) | 너비(m) | 개 소 | 물 량 | |
| 1 | 구 | 캔틸레버 | 파손, 철근노출 | | 1.0 | 0.5 | 1 | 0.50 | m' |
| 2 | 구 | 바닥판 | 망상균열 | | 2.5 | 1.0 | 1 | 2.50 | m' |
| 3 | 구 | 바닥판 | 망상균열 | | 5.0 | 2.5 | 1 | 12.50 | m' |
| 4 | 구 | 캔틸레버 | 누수, 백태 | | 0.1 | 0.5 | 2 | 0.10 | m' |
| 5 | 신 | 바닥판 | 균열(0.3mm미만) | 0.2 | 2.5 | | 1 | 2.50 | m |
| 6 | 신 | 바닥판 | 균열(0.3mm미만) | 0.2 | 2.5 | | 2 | 5.00 | m |
| 7 | 신 | 바닥판 | 균열(0.3mm미만) | 0.2 | 2.5 | | 1 | 2.50 | m |
| 8 | 신 | 바닥판 | 균열(0.3mm미만) | 0.2 | 2.5 | | 1 | 2.50 | m |
| 9 | 신 | 캔틸레버 | 균열(0.3mm미만) | 0.2 | 1.0 | | 3 | 3.00 | m |
| 10 | 신 | 바닥판 | 망상균열 | | 5.0 | 2.5 | 2 | 25.00 | m' |
| 11 | 신 | 배수시설 | 유공관 길이부족 | | | | 1 | 1.00 | EA |
