## 2. 외관조사망도

# 부산방향

I D : 울산JCT2교(부산) - 바닥판상면(S1)

| 용역명 | 2023년 부산울산고속도로<br>정밀안전진단용역 |

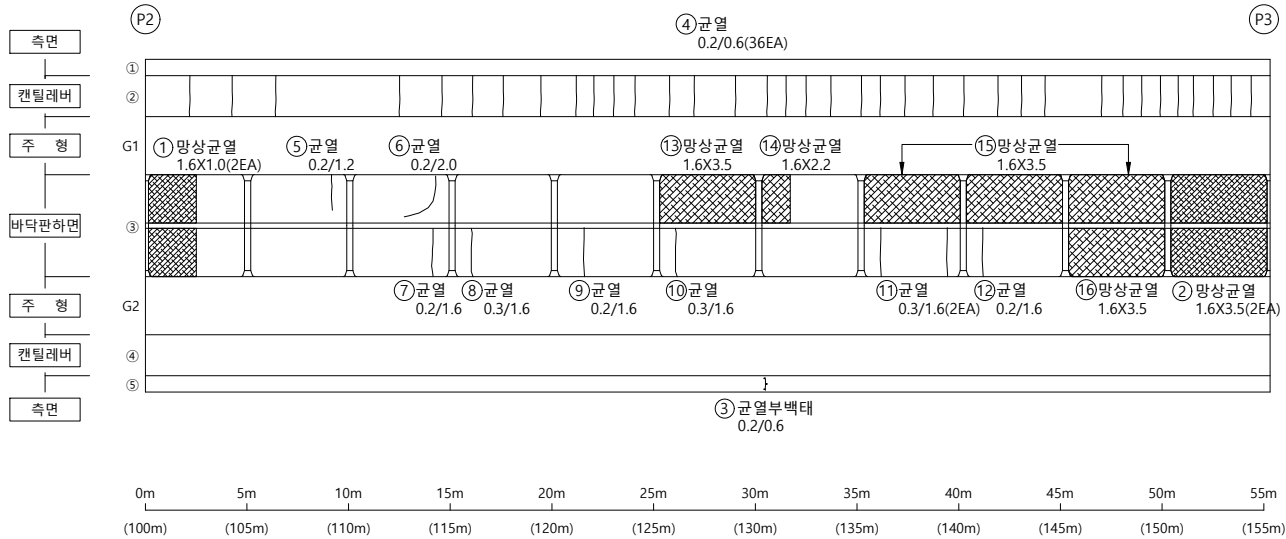
# I D : 울산JCT2교(부산) - 바닥판하면(S3)

| 번호 | 신/구 | 부재명 | 손상내용 | 손상규모 | | | | | 비고 |
| 1 | 구 | 바닥판 | 망상균열 | | 1.6 | 1.0 | 2 | 3.20 | m' |
| 2 | 구 | 바닥판 | 망상균열 | | 1.6 | 3.5 | 2 | 11.20 | m' |
| 3 | 구 | 캔틸레버 | 균열부백태 | 0.2 | 0.6 | | 1 | 0.60 | m |
| 4 | 신 | 캔틸레버 | 균열(0.3mm미만) | 0.2 | 0.6 | | 36 | 21.60 | m |
| 8 | 신 | 바닥판 | 균열(0.3mm이상) | 0.3 | 1.6 | | 1 | 1.60 | m |
| 10 | 신 | 바닥판 | 균열(0.3mm이상) | 0.3 | 1.6 | | 1 | 1.60 | m |
| 11 | 신 | 바닥판 | 균열(0.3mm이상) | 0.3 | 1.6 | | 2 | 3.20 | m |
| 13 | 신 | 바닥판 | 망상균열 | | 1.6 | 3.5 | 1 | 5.60 | m' |
| 15 | 신 | 바닥판 | 망상균열 | | 1.6 | 3.5 | 3 | 16.80 | m' |
