# 울산방향

I D : 울산JCT2교(울산) - 바닥판상면(S1)

용역명  
2023년 부산울산고속도로  
정밀안전진단용역

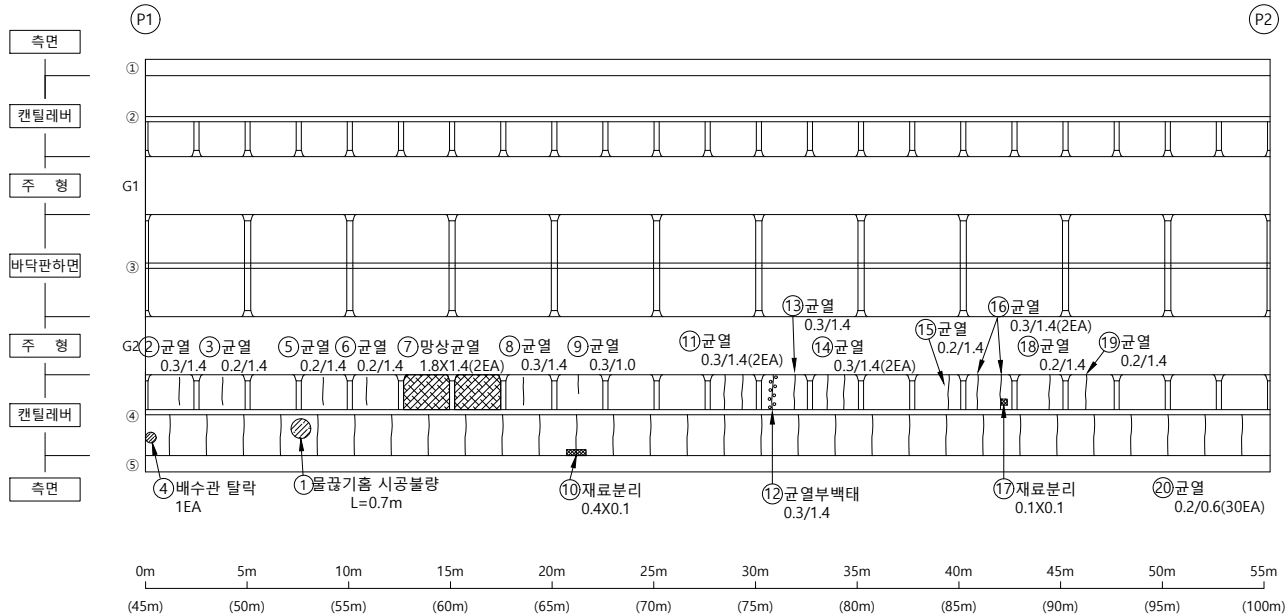
# I D : 울산JCT2교(울산) - 바닥판하면(S2)

| 번호 | 신/구 | 부재명 | 손 상 내 용 | 손 상 규 모 | | | | | 비 고 |
| 1 | 구 | 캔틸레버 | 물고기집 시공불량 | | 0.7 | | 1 | 0.70 | m |
| 2 | 신 | 캔틸레버 | 균열(0.3mm이상) | 0.3 | 1.4 | | 1 | 1.40 | m |
| 4 | 신 | 배수시설 | 배수관 탈락 | | | | 1 | 1.00 | EA |
| 7 | 신 | 캔틸레버 | 망상균열 | | 1.8 | 1.4 | 2 | 5.04 | m² |
| 10 | 신 | 캔틸레버 | 재료분리 | | 0.4 | 0.1 | 1 | 0.04 | m² |
| 12 | 신 | 캔틸레버 | 균열부백태 | 0.3 | 1.4 | | 1 | 1.40 | m |
| 20 | 신 | 캔틸레버 | 균열(0.3mm미만) | 0.2 | 0.6 | | 30 | 18.00 | m |
