# I D : 회야대교(부산) - 바닥판상면 - S1

## 손 상 물 량 표

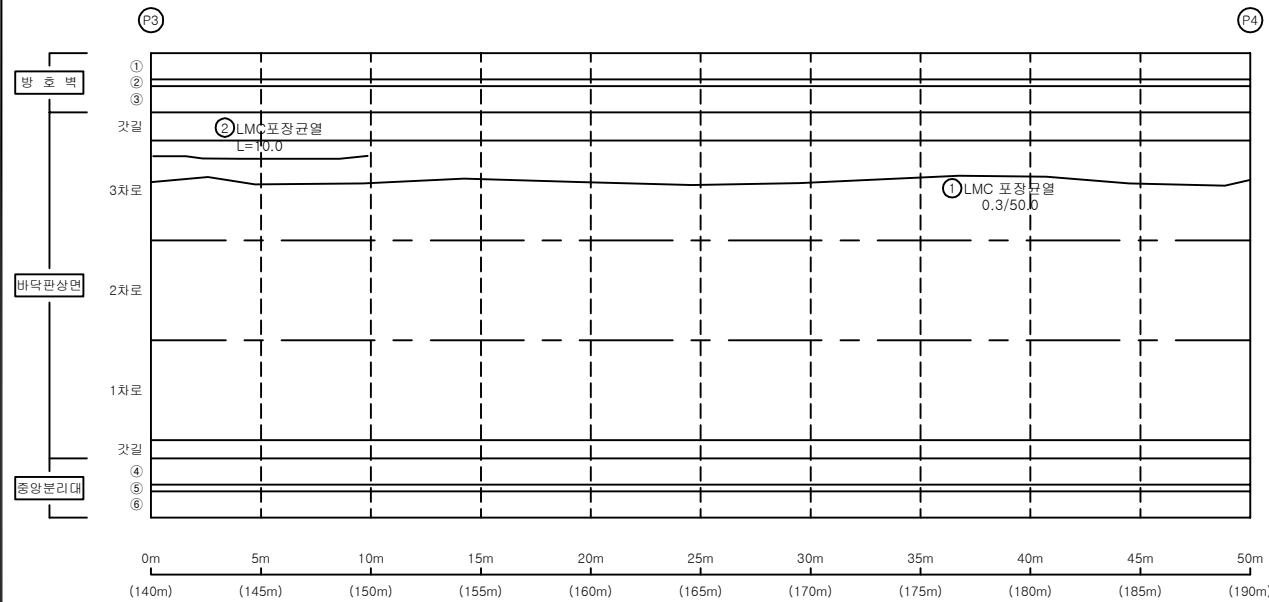
| 번호 | 신/구 | 부재명 | 손 상 현 황 | 손 상 규 모 | | | | | 비고 |
|---|---|---|---|---|---|---|---|---|---|
| 1 | 구 | 포장 | LMC포장균열 | | 50.0 | | 1 | m | 50.00 |
| 2 | 신 | 포장 | LMC포장균열 | | 10.0 | | 1 | m | 10.00 |

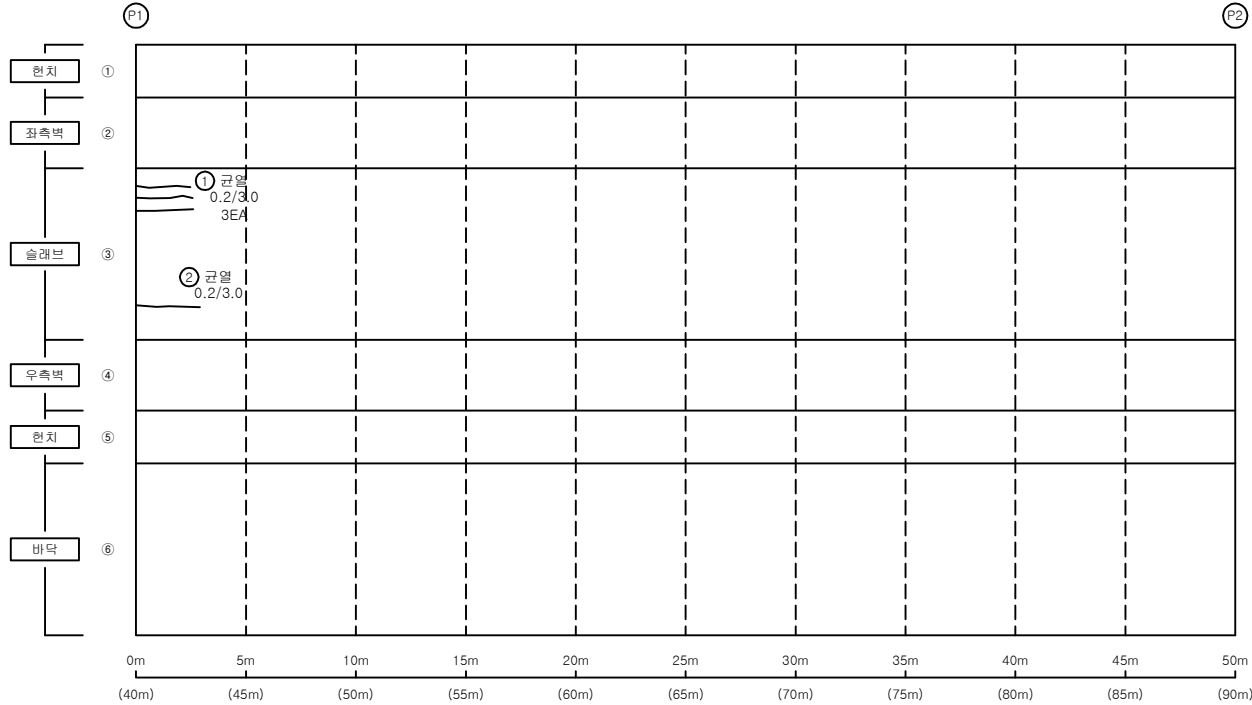
| 번호 | 신/구 | 부재명 | 손 상 현 황 | 손 상 규 모 | | | | | | 비고 |
|---|---|---|---|---|---|---|---|---|---|---|
| 1 | 구 | 슬래브 | 균열 | 0.2 | 3.0 | | 3 | m | 9.00 | |
| 2 | 구 | 슬래브 | 균열 | 0.2 | 3.0 | | 1 | m | 3.00 | |

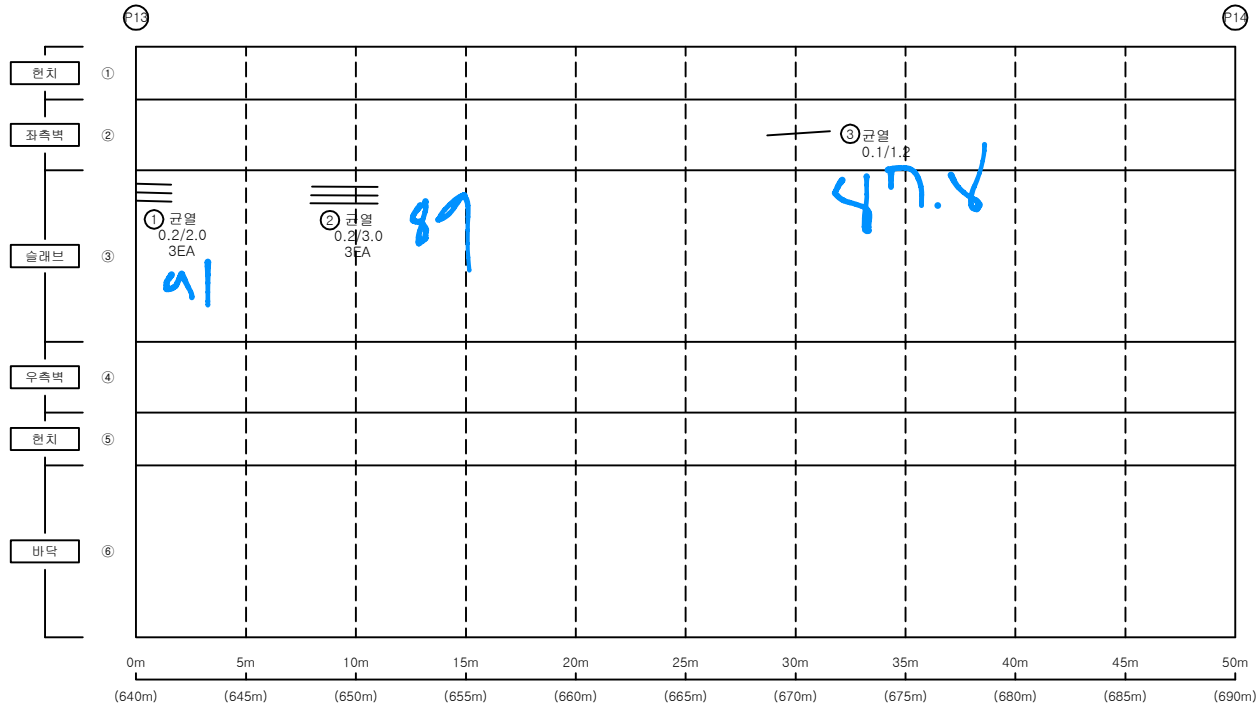
I D : 회야대교(부산) - BOX내부 - S14

| 번호 | 신/구 | 부재명 | 손상현황 | 손상규모 | | | | | | 비고 |
|---|---|---|---|---|---|---|---|---|---|---|
| 1 | 구 | 슬래브 | 균열 | 0.2 | 2.0 | | 3 | m | 6.00 | |
| 2 | 구 | 슬래브 | 균열 | 0.2 | 3.0 | | 3 | m | 9.00 | |
| 3 | 신 | 좌측벽 | 균열 | 0.1 | 1.2 | | 1 | m | 1.20 | |

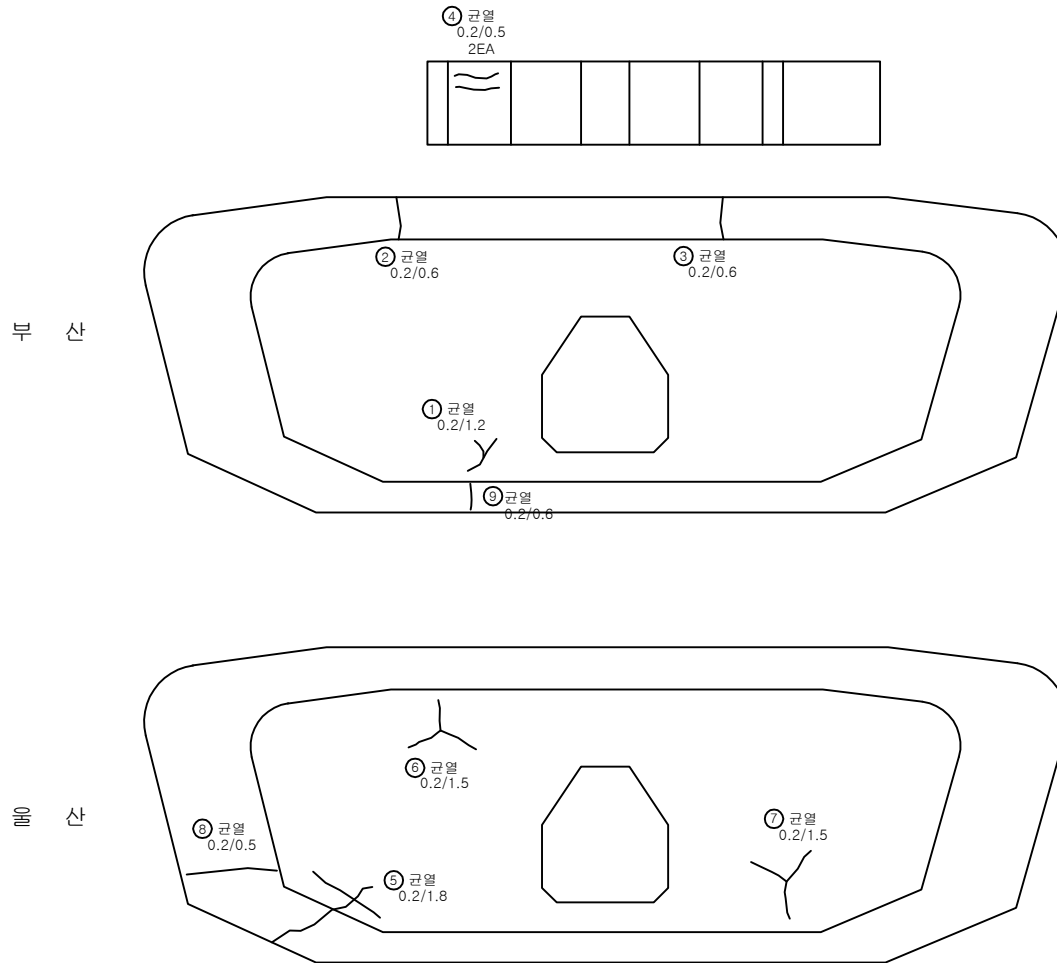
# I D : 회야대교(부산) - 격벽(A2방향)(A1방향) - P1

| 번호 | 신/구 | 부재명 | 손상현황 | 손상규모 | | | | | 비고 |
|---|---|---|---|---|---|---|---|---|---|
| 1 | 구 | 전면 | 균열 | 0.2 | 1.2 | | 1 | m | 1.20 |
| 2 | 구 | 전면 | 균열 | 0.2 | 0.6 | | 1 | m | 0.60 |
| 3 | 구 | 전면 | 균열 | 0.2 | 0.6 | | 1 | m | 0.60 |
| 4 | 구 | 내부 | 균열 | 0.2 | 0.5 | | 2 | m | 1.00 |
| 5 | 구 | 배면 | 균열 | 0.2 | 1.8 | | 1 | m | 1.80 |
| 6 | 구 | 배면 | 균열 | 0.2 | 1.5 | | 1 | m | 1.50 |
| 7 | 구 | 배면 | 균열 | 0.2 | 1.5 | | 1 | m | 1.50 |
| 8 | 구 | 배면 | 균열 | 0.2 | 0.5 | | 1 | m | 0.50 |
| 9 | 신 | 전면 | 균열 | 0.2 | 0.6 | | 1 | m | 0.60 |

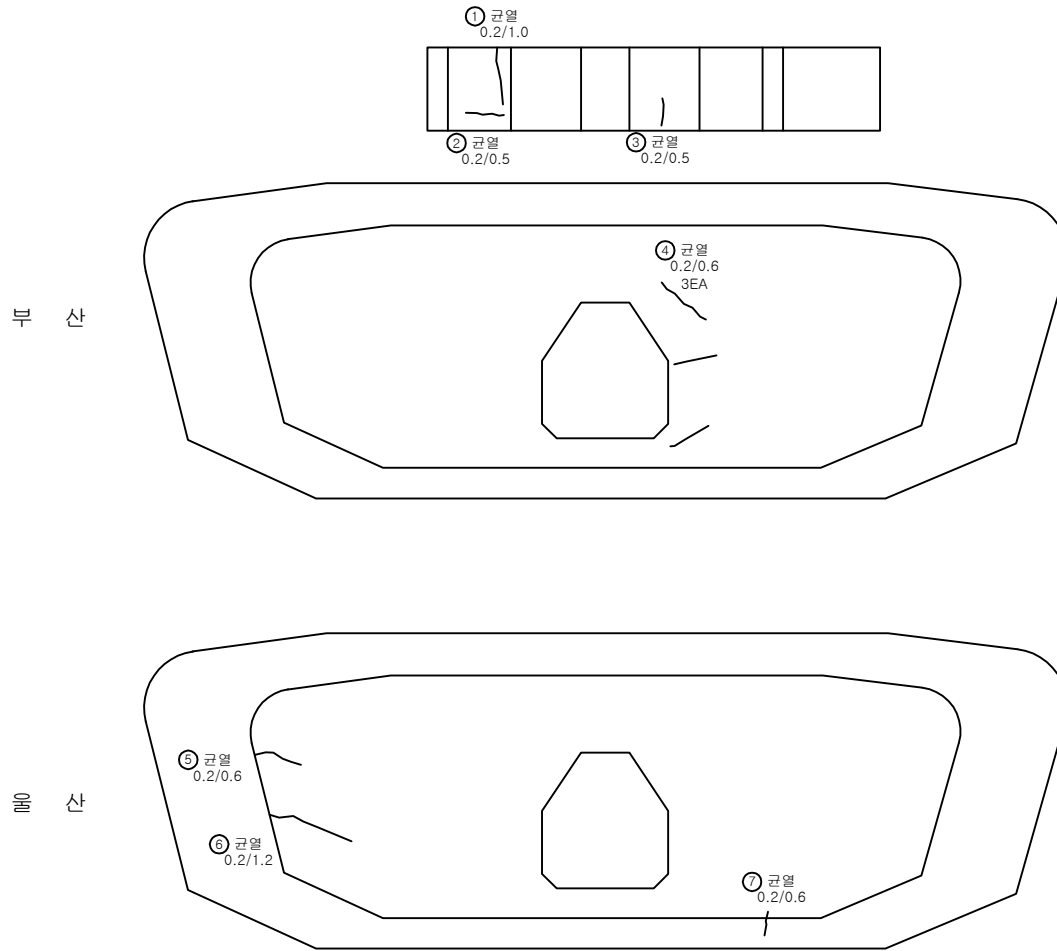
I D : 회야대교(부산) - 격벽(A2방향)(A1방향) - P4

| 번호 | 신/구 | 부재명 | 손상현황 | 손상규모 | | | | | 비고 |
|---|---|---|---|---|---|---|---|---|---|
| 1 | 구 | 내부 | 균열 | 0.2 | 1.0 | | 1 | m | 1.00 |
| 2 | 구 | 내부 | 균열 | 0.2 | 0.5 | | 1 | m | 0.50 |
| 3 | 구 | 내부 | 균열 | 0.2 | 0.5 | | 1 | m | 0.50 |
| 4 | 구 | 전면 | 균열 | 0.0 | 0.6 | | 3 | m | 1.80 |
| 5 | 구 | 배면 | 균열 | 0.2 | 0.6 | | 1 | m | 0.60 |
| 6 | 구 | 배면 | 균열 | 0.2 | 1.2 | | 1 | m | 1.20 |
| 7 | 구 | 배면 | 균열 | 0.2 | 0.6 | | 1 | m | 0.60 |
