# I D : 회야대교(부산) - 바닥판상면 - S1

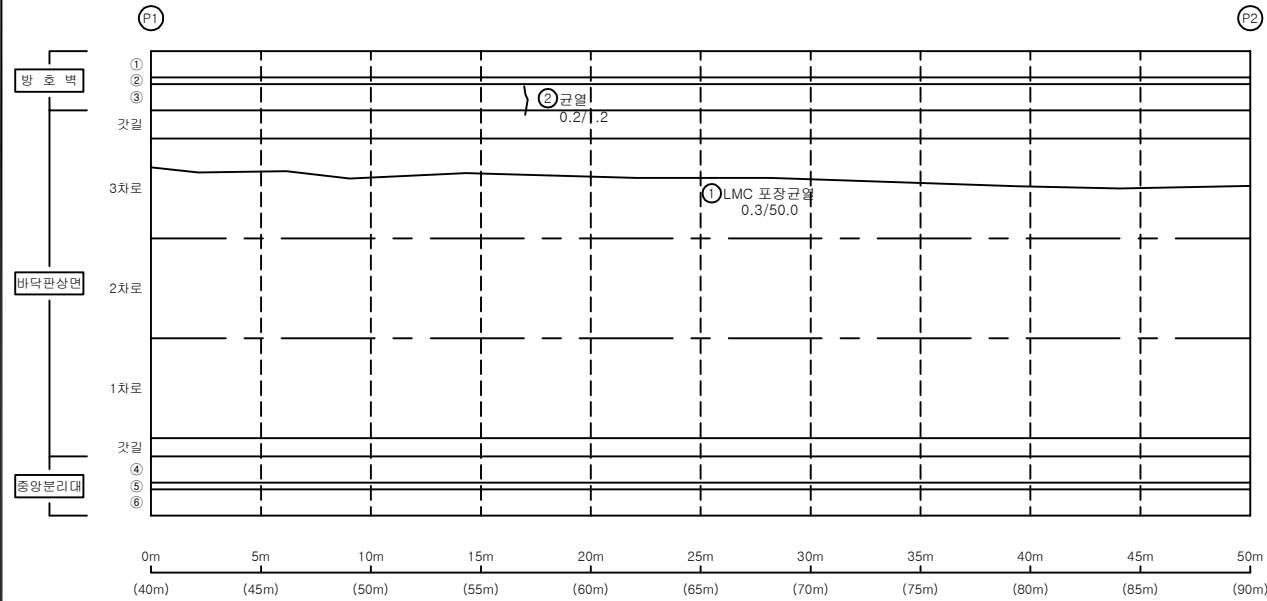
| 번호 | 신/구 | 부재명 | 손 상 현 황 | 손 상 규 모 | | | | | 비고 |
|---|---|---|---|---|---|---|---|---|---|
| 1 | 구 | 포장 | LMC포장균열 | | 50.0 | | 1 | m | 50.00 |
| 2 | 신 | 방호벽 | 균열 | 0.2 | 1.2 | | 1 | m | 1.20 |

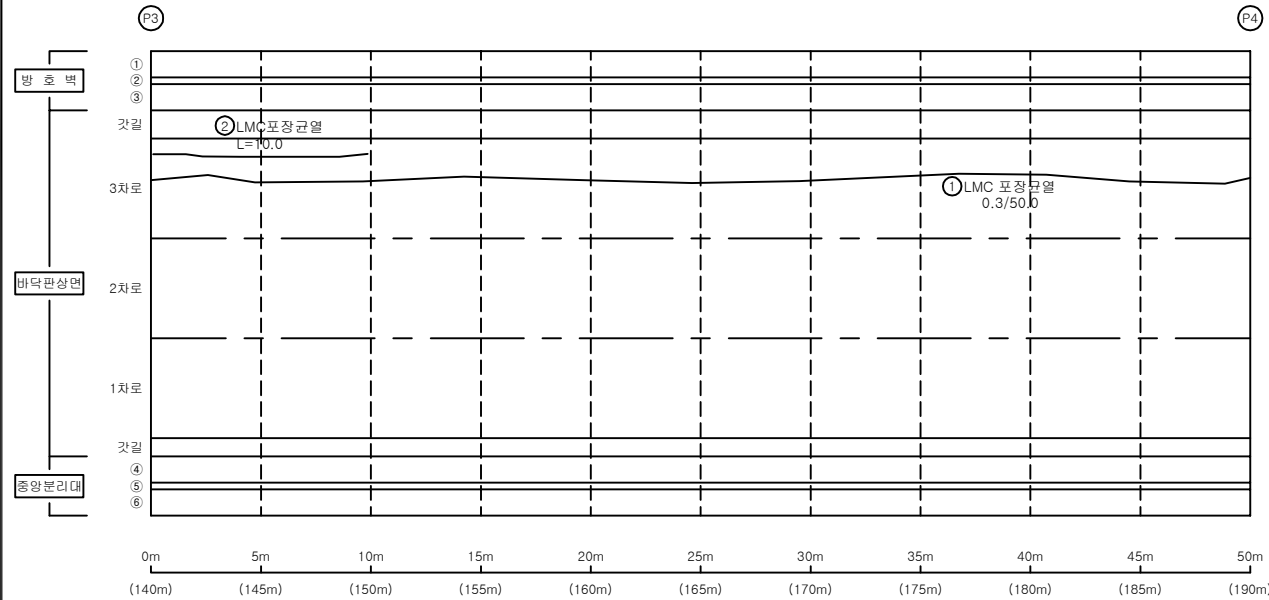
| 번호 | 신/구 | 부재명 | 손 상 현 황 | 손 상 규 모 | | | | | 비고 |
|---|---|---|---|---|---|---|---|---|---|
| 1 | 구 | 포장 | LMC포장균열 | | 50.0 | | 1 | m | 50.00 |
| 2 | 신 | 포장 | LMC포장균열 | | 10.0 | | 1 | m | 10.00 |

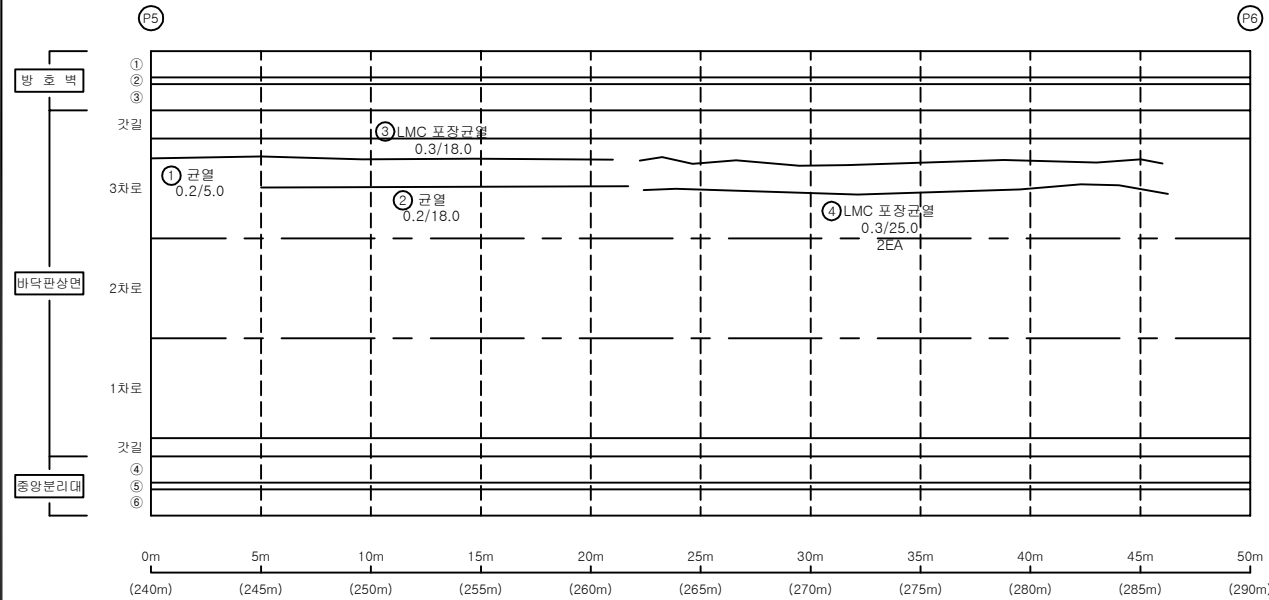
| 번호 | 신/구 | 부재명 | 손 상 현 황 | 손 상 규 모 | | | | | 비고 |
|---|---|---|---|---|---|---|---|---|---|
| 1 | 구 | 포장 | LMC포장균열 | | 5.0 | | 1 | m | 5.00 |
| 2 | 구 | 포장 | LMC포장균열 | | 18.0 | | 1 | m | 18.00 |
| 3 | 구 | 포장 | LMC포장균열 | | 18.0 | | 1 | m | 18.00 |
| 4 | 구 | 포장 | LMC포장균열 | | 25.0 | | 2 | m | 50.00 |

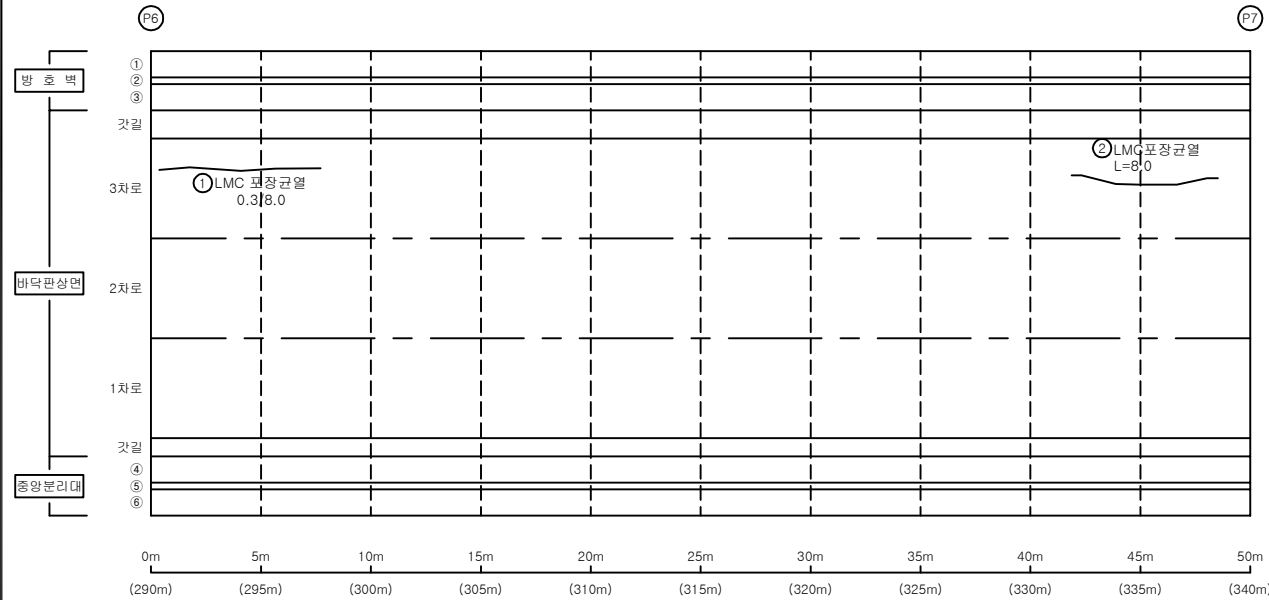
| 번호 | 신/구 | 부재명 | 손 상 현 황 | 손 상 규 모 | | | | | 비고 |
|---|---|---|---|---|---|---|---|---|---|
| 1 | 구 | 포장 | LMC포장균열 | | 8.0 | | 1 | m | 8.00 |
| 2 | 신 | 포장 | LMC포장균열 | | 8.0 | | 1 | m | 8.00 |

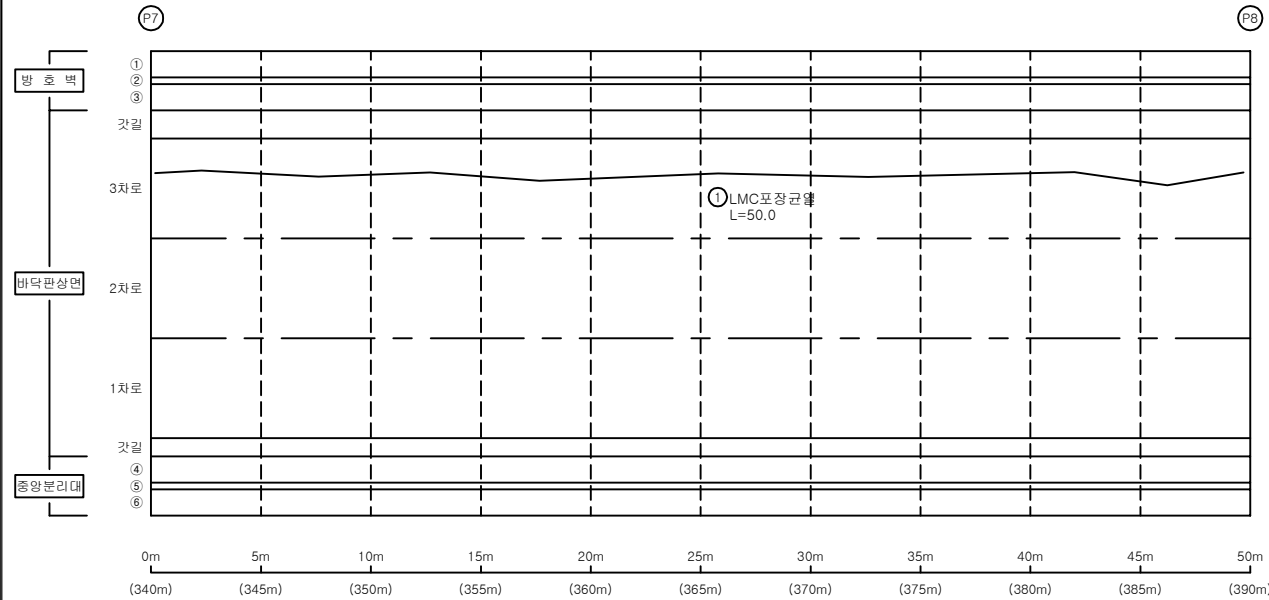
| 번호 | 신/구 | 부재명 | 손 상 현 황 | 손 상 규 모 | | | | | 비고 |
|---|---|---|---|---|---|---|---|---|---|
| 1 | 신 | 포장 | LMC포장균열 | | 50.0 | | 1 | m | 50.00 |

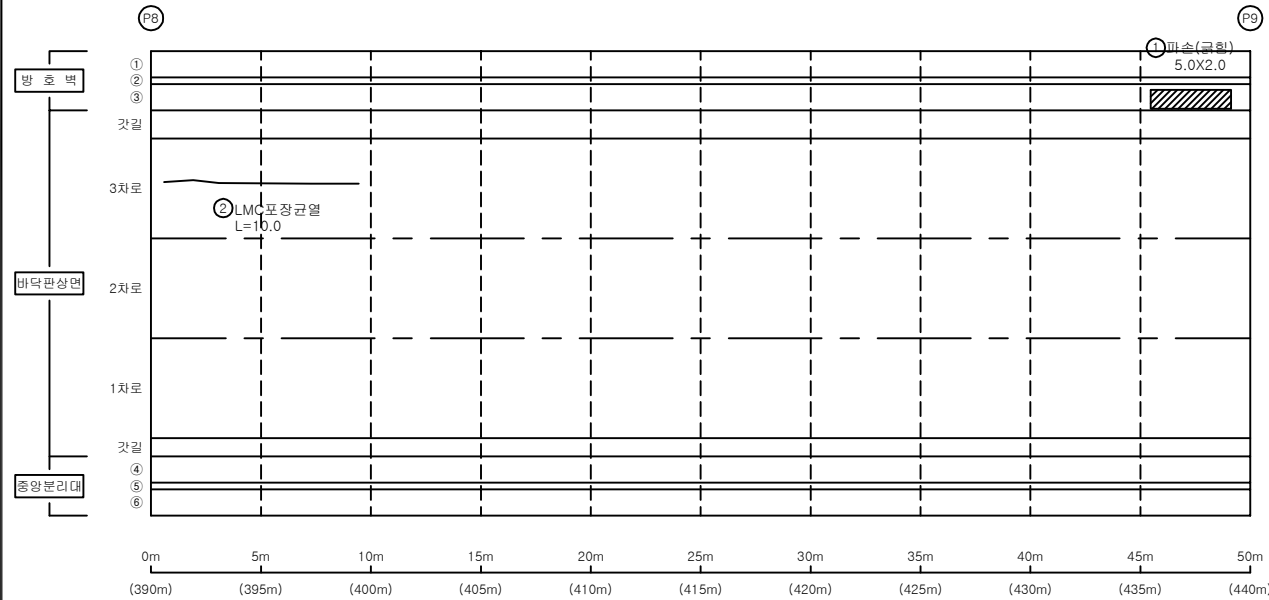
| 번호 | 신/구 | 부재명 | 손 상 현 황 | 손 상 규 모 | | | | | 비고 |
|---|---|---|---|---|---|---|---|---|---|
| 1 | 구 | 방호벽 | 파손(균열) | | 5.0 | 2.0 | 1 | m | 10.00 |
| 2 | 신 | 포장 | LMC포장균열 | | 10.0 | | 1 | m | 10.00 |

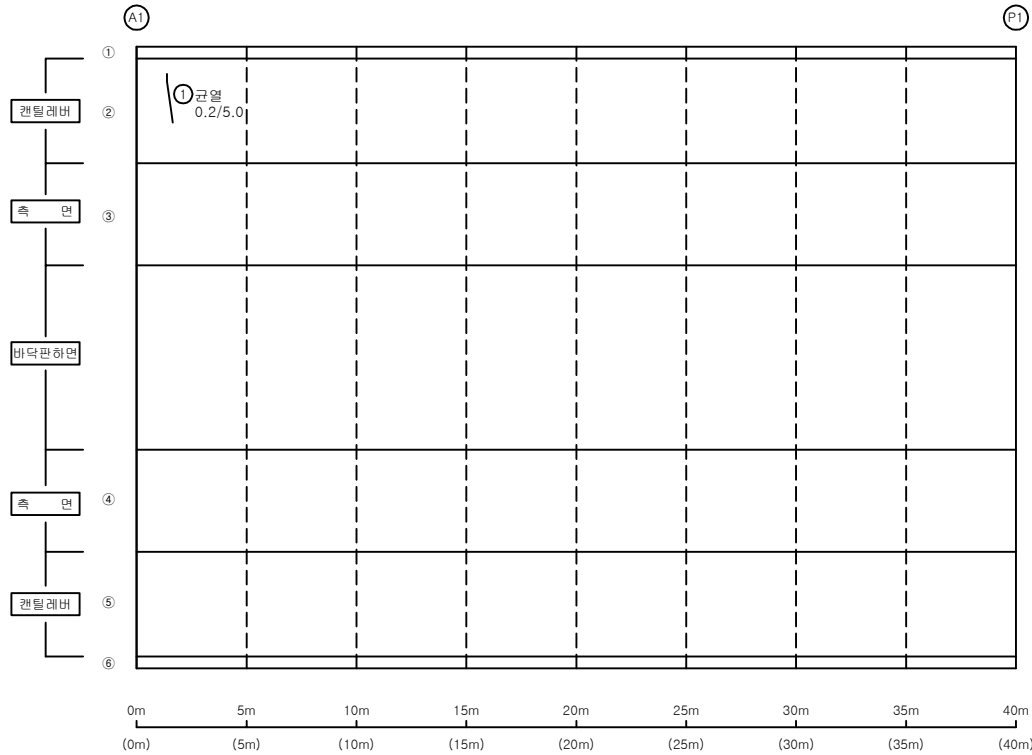
| 번호 | 신/구 | 부재명 | 손 상 현 황 | 손 상 규 모 | | | | | 비고 |
|---|---|---|---|---|---|---|---|---|---|
| 1 | 신 | 캔틸레버 | 균열 | 0.2 | 1.0 | | 1 | m | 1.00 |

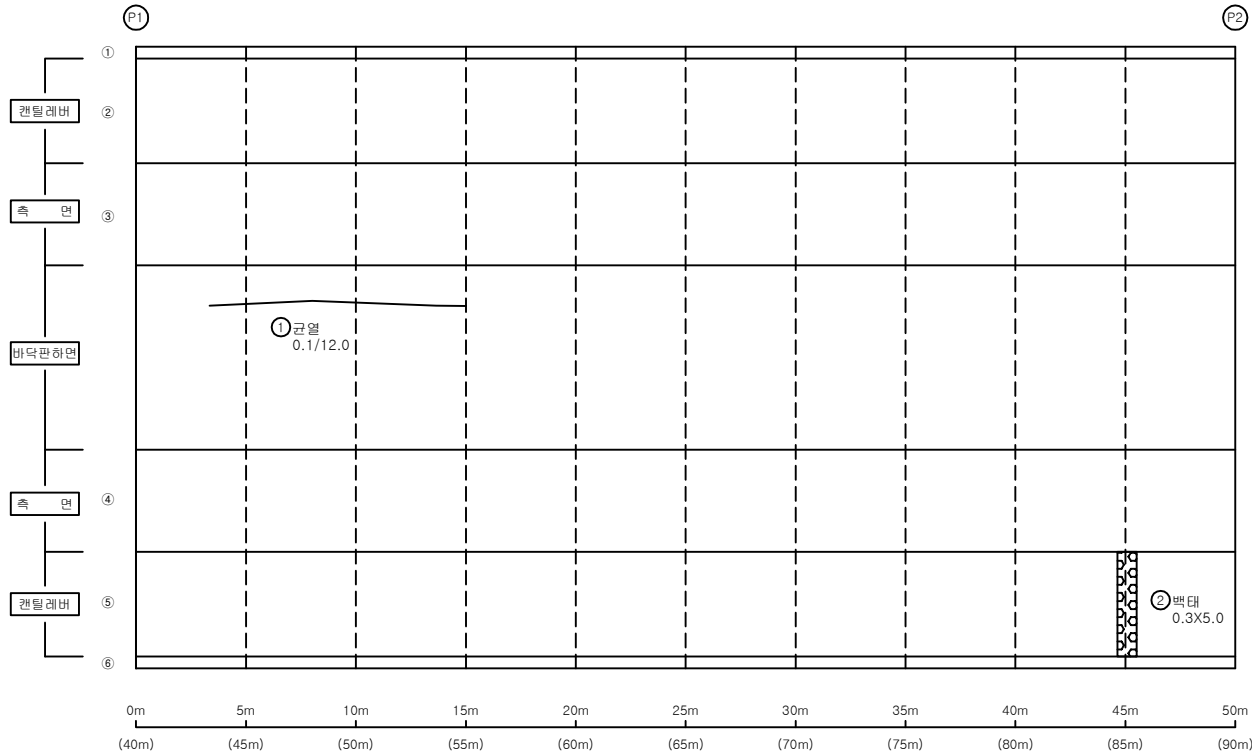
| 번호 | 신/구 | 부재명 | 손 상 현 황 | 손 상 규 모 | | | | | 비고 |
|---|---|---|---|---|---|---|---|---|---|
| 1 | 신 | 복부 | 균열 | 0.1 | 12.0 | | 1 | m | 12.00 |

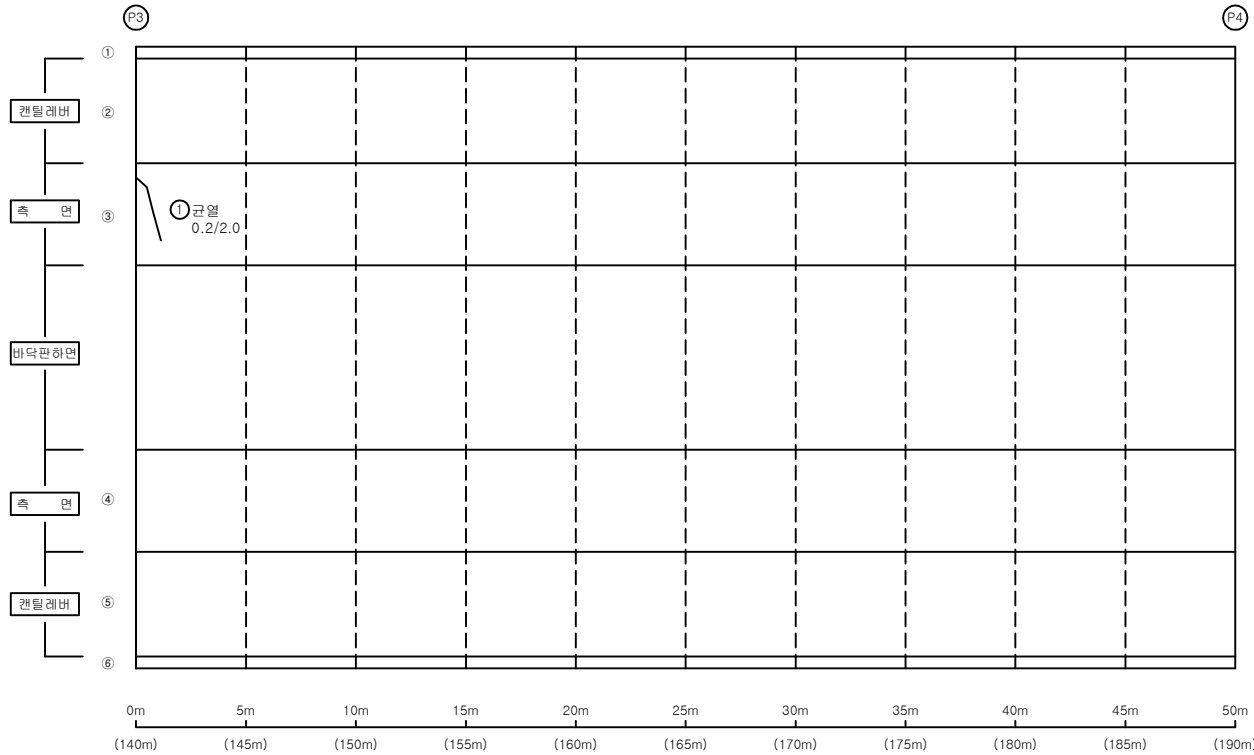
| 번호 | 신/구 | 부재명 | 손 상 현 황 | 손 상 규 모 | | | | | | 비고 |
|---|---|---|---|---|---|---|---|---|---|---|
| 1 | 신 | 좌측 | 균열 | 0.2 | 2.0 | | 1 | m | 2.00 | |

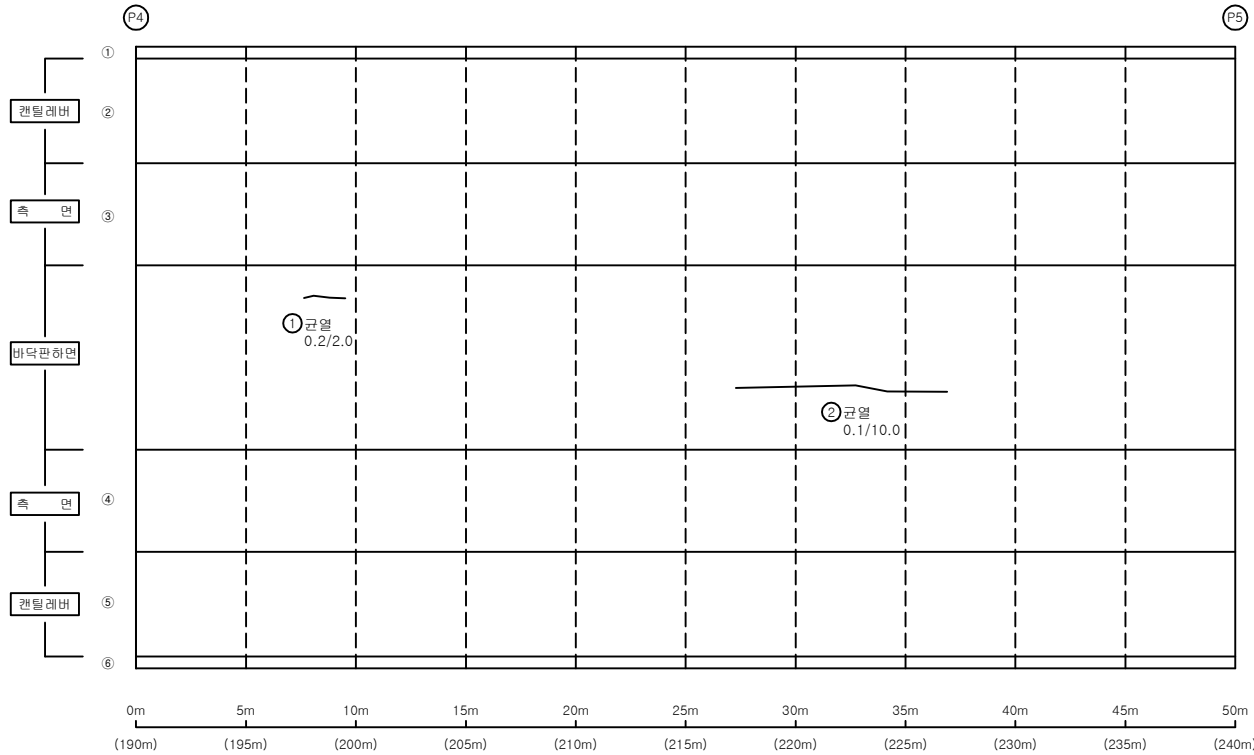
| 번호 | 신/구 | 부재명 | 손 상 현 황 | 손 상 규 모 | | | | | 비고 |
|---|---|---|---|---|---|---|---|---|---|
| 1 | 신 | 복부 | 균열 | 0.2 | 2.0 | | 1 | m | 2.00 |
| 2 | 신 | 복부 | 균열 | 0.1 | 10.0 | | 1 | m | 10.00 |

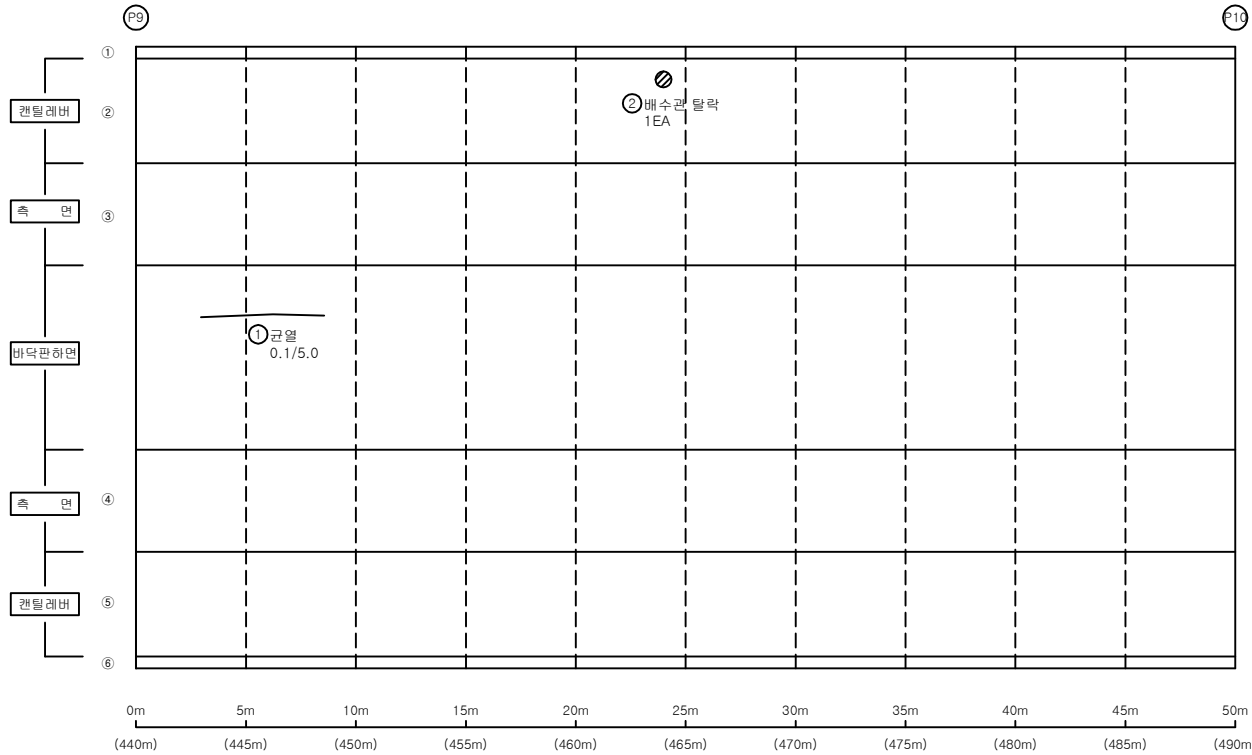
| 번호 | 신/구 | 부재명 | 손 상 현 황 | 손 상 규 모 | | | | | 비고 |
|---|---|---|---|---|---|---|---|---|---|
| 1 | 신 | 복부 | 균열 | 0.1 | 5.0 | | 1 | m | 5.00 |

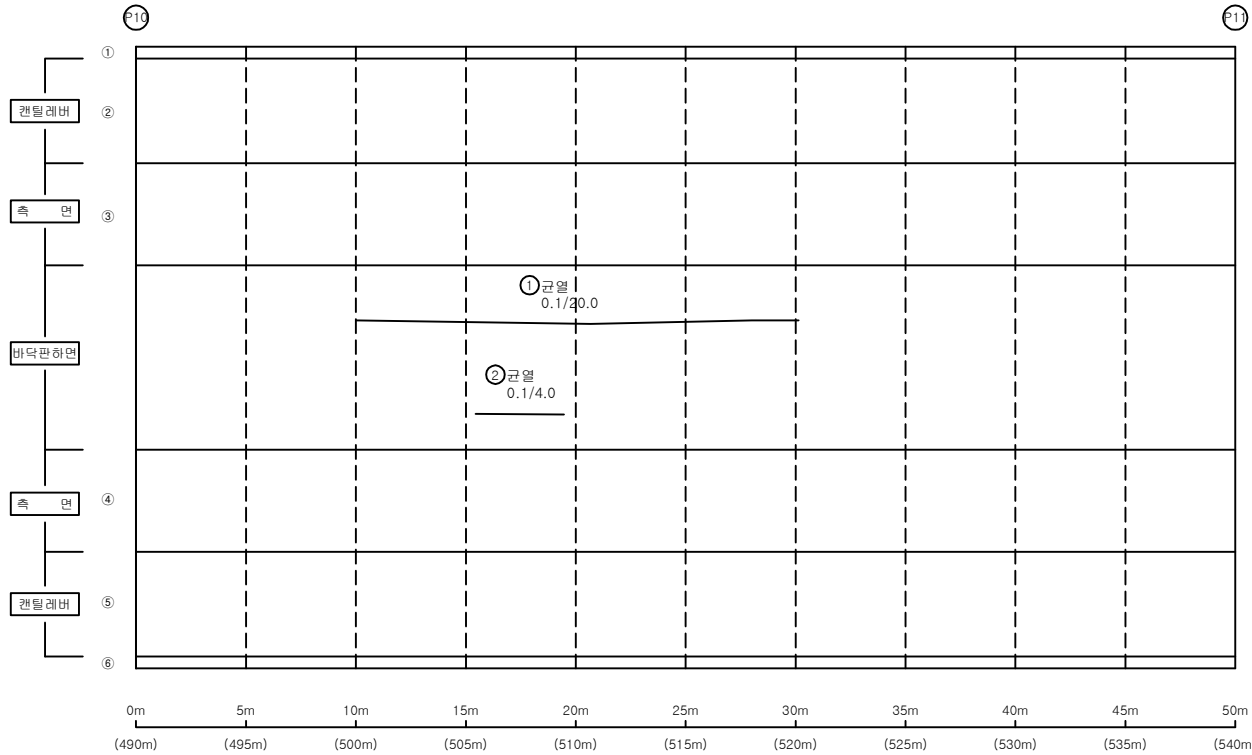
| 번호 | 신/구 | 부재명 | 손 상 현 황 | 손 상 규 모 | | | | | 비고 |
|---|---|---|---|---|---|---|---|---|---|
| 1 | 신 | 복부 | 균열 | 0.1 | 20.0 | | 1 | m | 20.00 |
| 2 | 신 | 복부 | 균열 | 0.1 | 4.0 | | 1 | m | 4.00 |

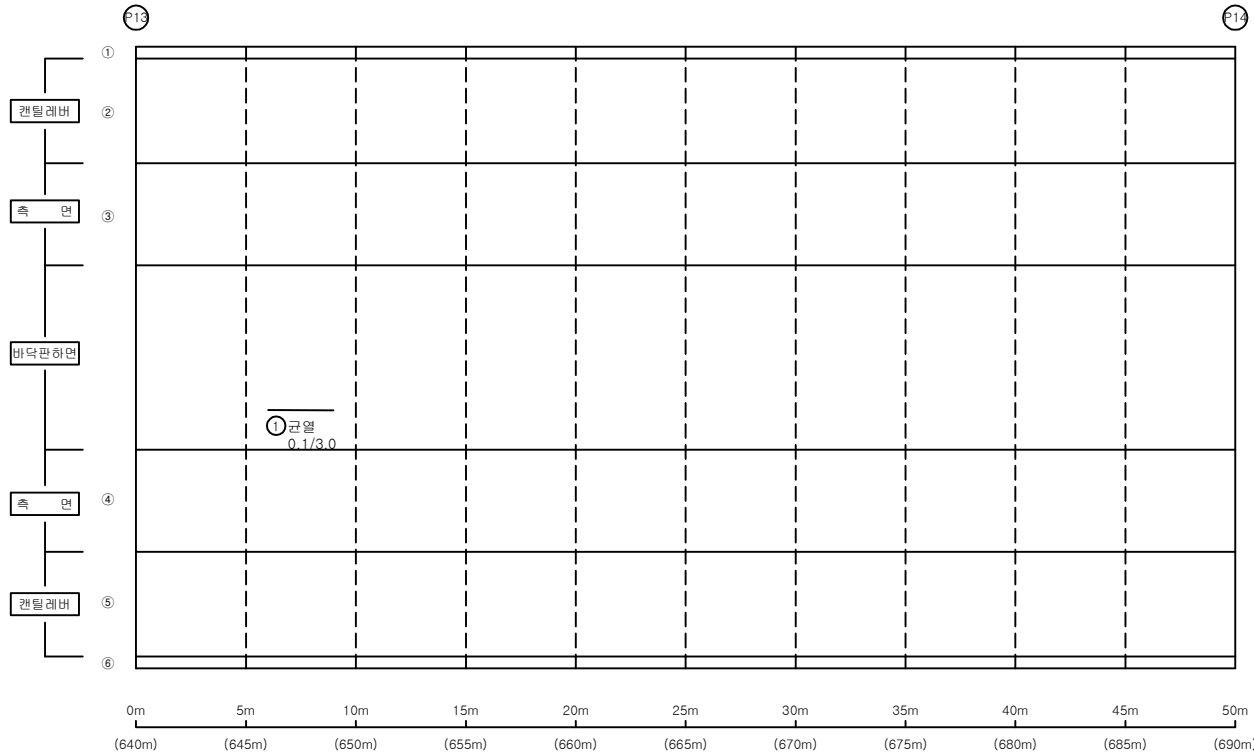
| 번호 | 신/구 | 부재명 | 손 상 현 황 | 손 상 규 모 | | | | | 비고 |
|---|---|---|---|---|---|---|---|---|---|
| 1 | 신 | 복부 | 균열 | 0.1 | 3.0 | | 1 | m | 3.00 |

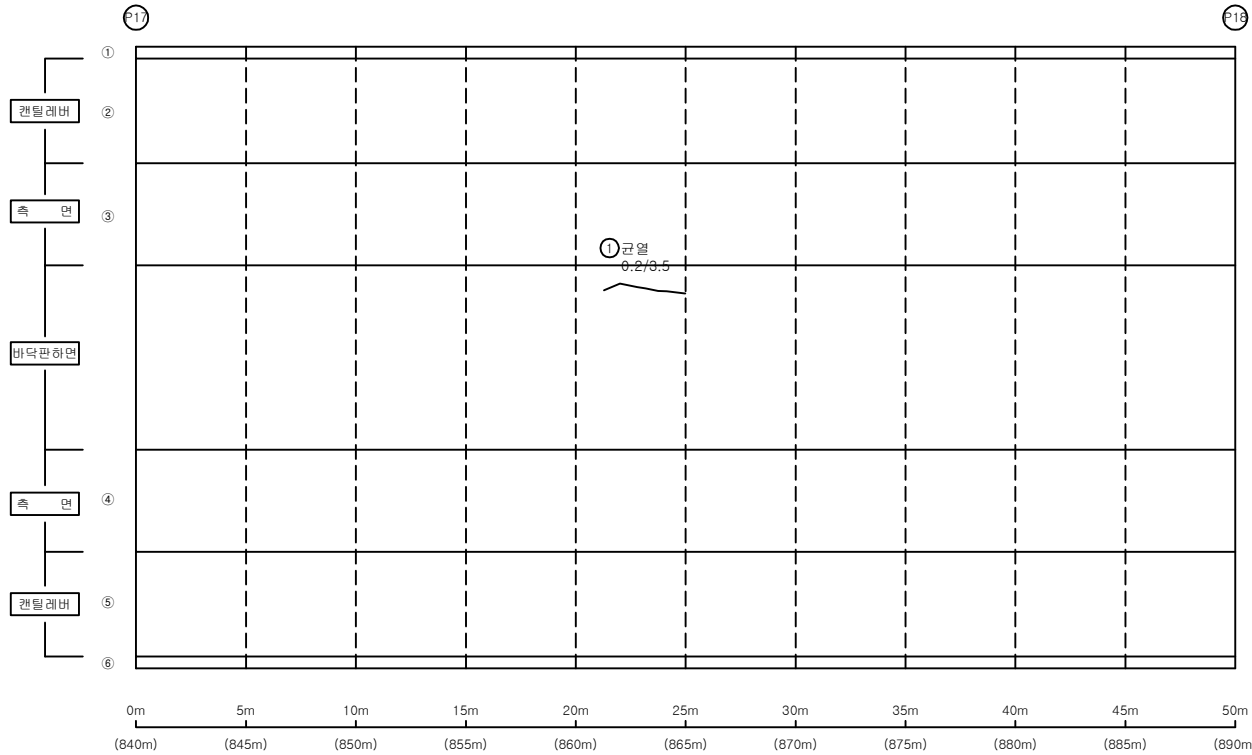
| 번호 | 신/구 | 부재명 | 손 상 현 황 | 손 상 규 모 | | | | | | 비고 |
|---|---|---|---|---|---|---|---|---|---|---|
| 1 | 신 | 복부 | 균열 | 0.2 | 3.5 | | 1 | m | 3.50 | |

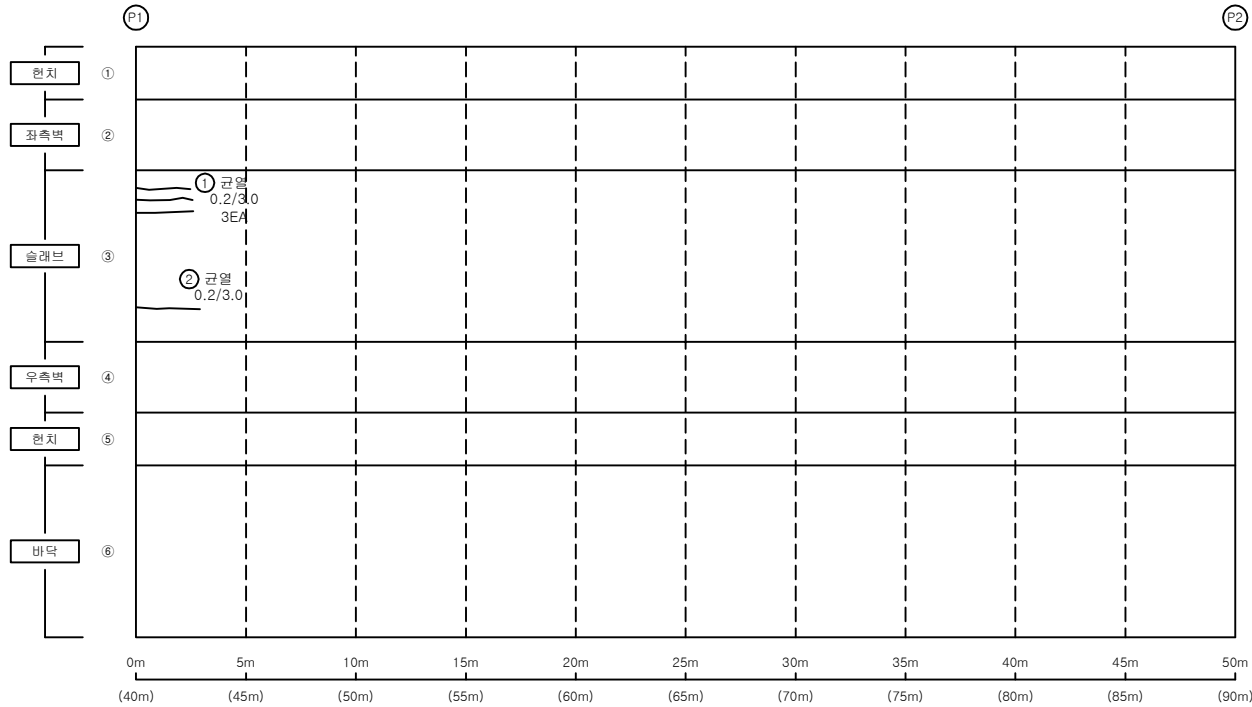
| 번호 | 신/구 | 부재명 | 손 상 현 황 | 손 상 규 모 | | | | | | 비고 |
|---|---|---|---|---|---|---|---|---|---|---|
| 1 | 구 | 슬래브 | 균열 | 0.2 | 3.0 | | 3 | m | 9.00 | |
| 2 | 구 | 슬래브 | 균열 | 0.2 | 3.0 | | 1 | m | 3.00 | |

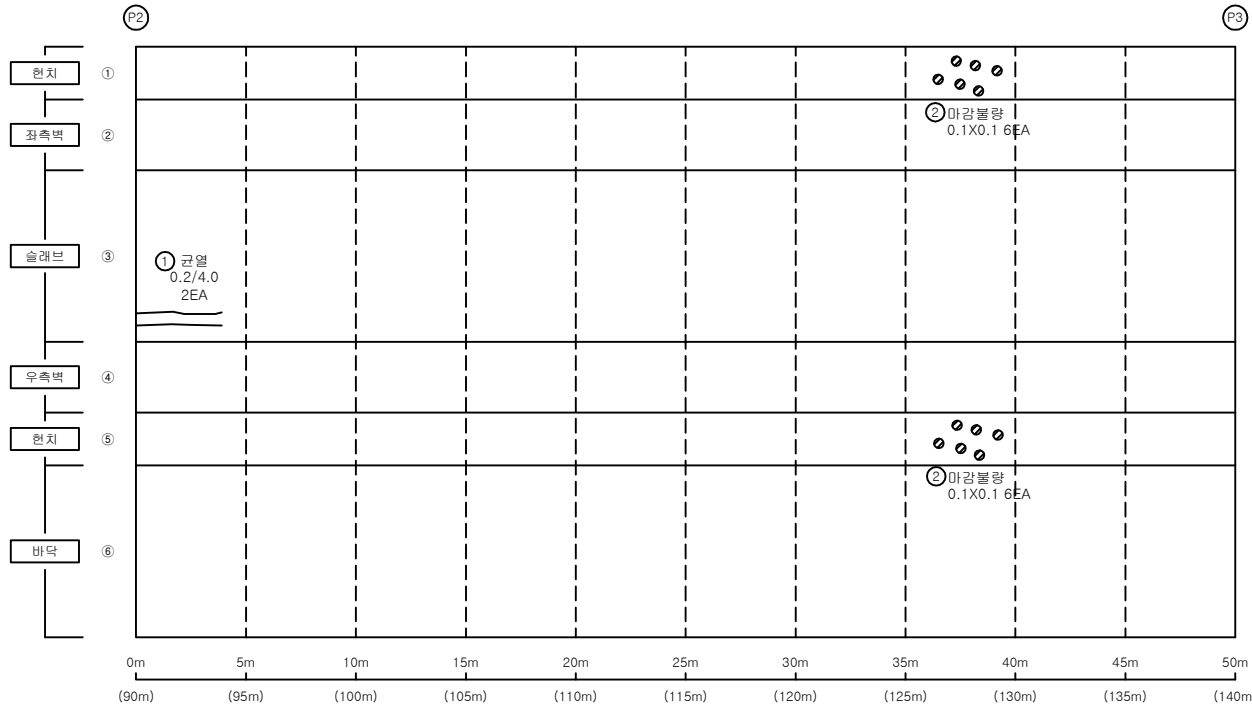
| 번호 | 신/구 | 부재명 | 손 상 현 황 | 손 상 규 모 | | | | | | 비고 |
|---|---|---|---|---|---|---|---|---|---|---|
| 1 | 구 | 슬래브 | 균열 | 0.2 | 4.0 | | 2 | m | 8.00 | |

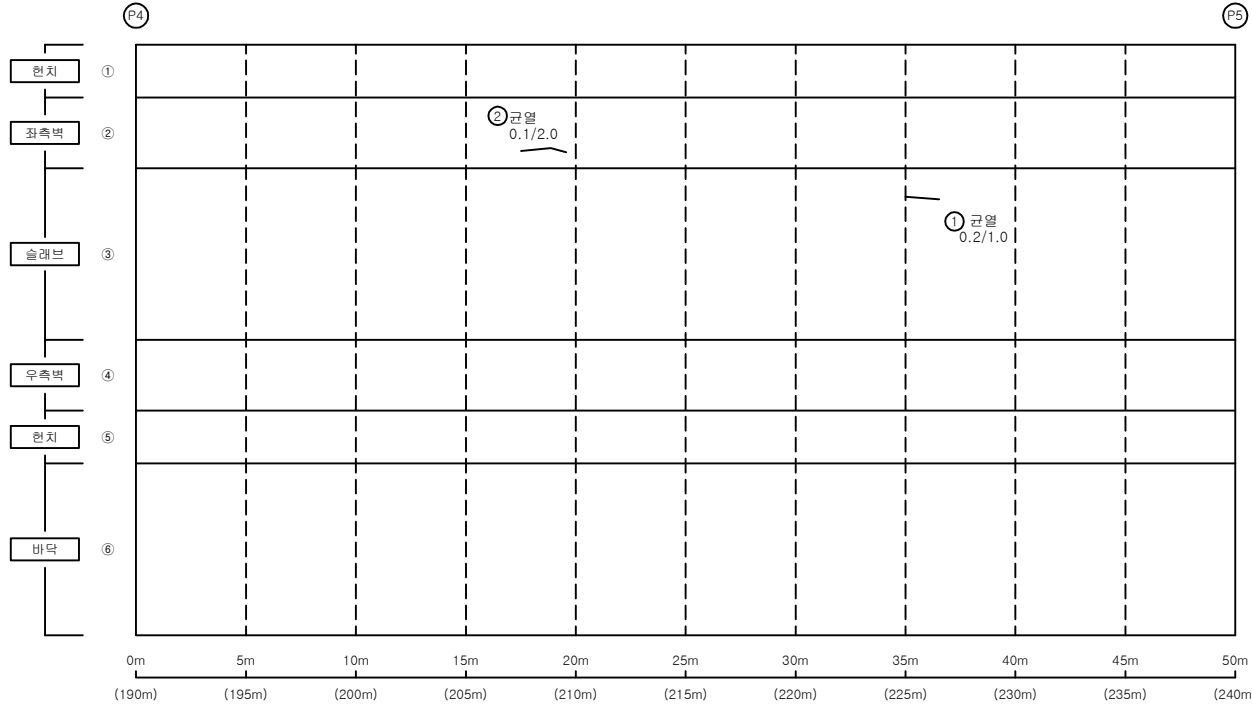
| 번호 | 신/구 | 부재명 | 손 상 현 황 | 손 상 규 모 | | | | | | 비고 |
|---|---|---|---|---|---|---|---|---|---|---|
| 1 | 구 | 슬래브 | 균열 | 0.2 | 1.0 | | 1 | m | 1.00 | |
| 2 | 신 | 좌측벽 | 균열 | 0.1 | 2.0 | | 1 | m | 2.00 | |

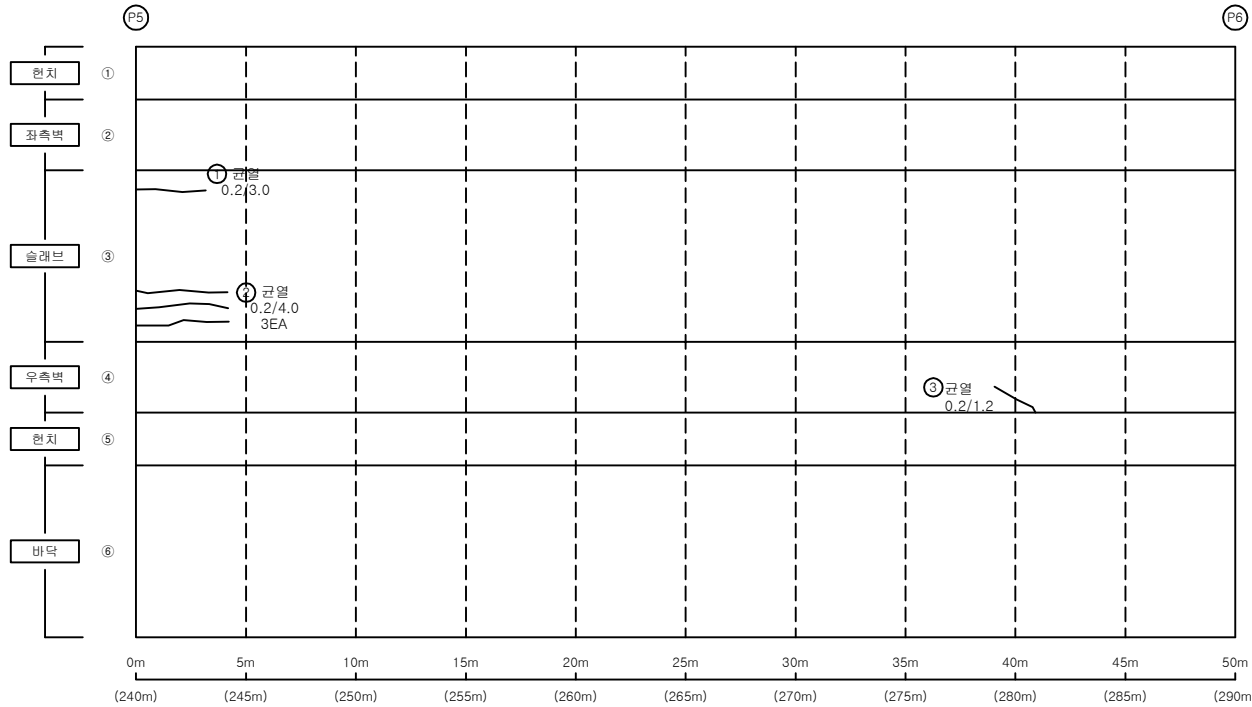
| 번호 | 신/구 | 부재명 | 손 상 현 황 | 손 상 규 모 | | | | | | 비고 |
|---|---|---|---|---|---|---|---|---|---|---|
| 1 | 구 | 슬래브 | 균열 | 0.2 | 3.0 | | 1 | m | 3.00 | |
| 2 | 구 | 슬래브 | 균열 | 0.2 | 4.0 | | 1 | m | 4.00 | |
| 3 | 신 | 우측벽 | 균열 | 0.2 | 1.2 | | 1 | m | 1.20 | |

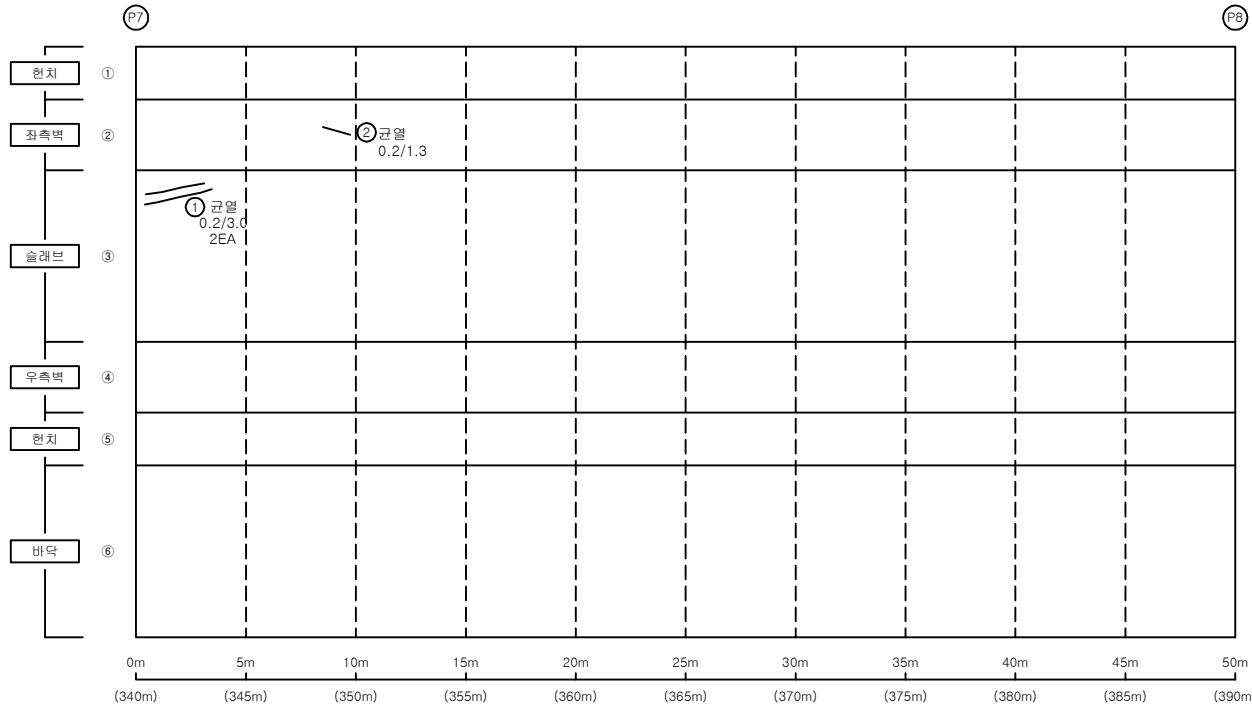
| 번호 | 신/구 | 부재명 | 손 상 현 황 | 손 상 규 모 | | | | | | 비고 |
|---|---|---|---|---|---|---|---|---|---|---|
| 1 | 구 | 슬래브 | 균열 | 0.2 | 3.0 | | 1 | m | 3.00 | |
| 2 | 신 | 좌측벽 | 균열 | 0.2 | 1.3 | | 1 | m | 1.30 | |

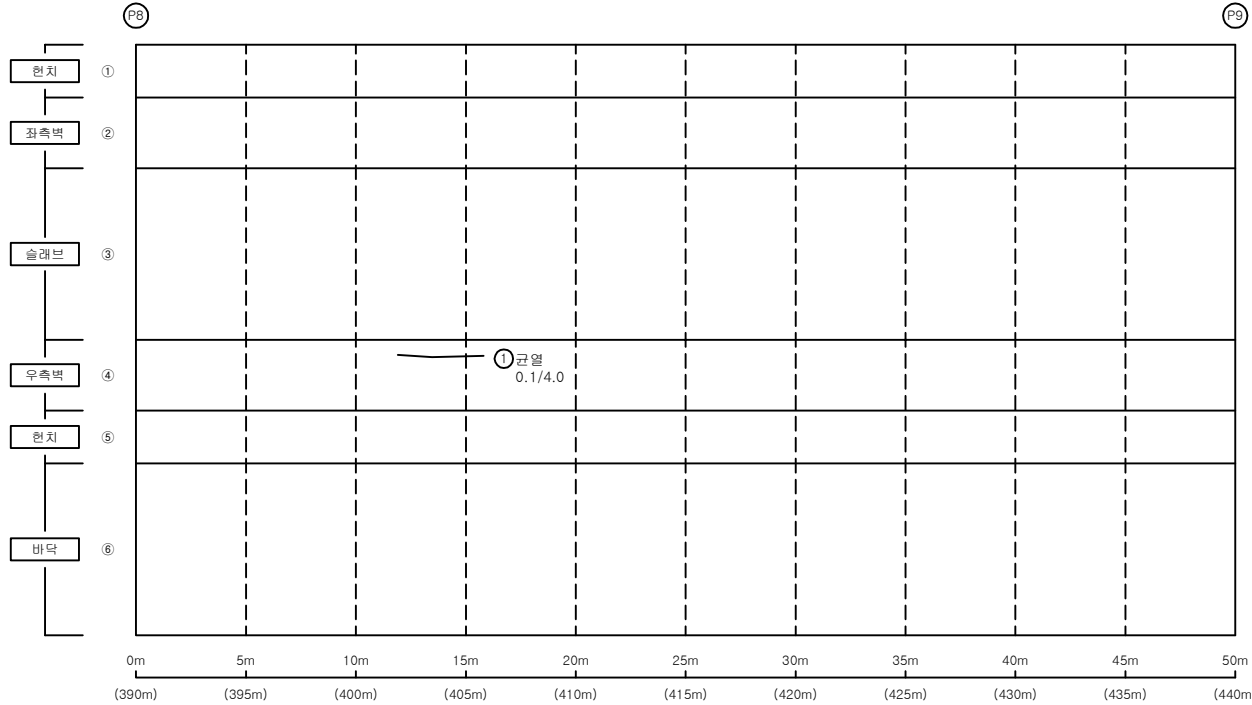
| 번호 | 신/구 | 부재명 | 손 상 현 황 | 손 상 규 모 | | | | | | 비고 |
|---|---|---|---|---|---|---|---|---|---|---|
| 1 | 신 | 우측벽 | 균열 | 0.1 | 4.0 | | 1 | m | 4.00 | |

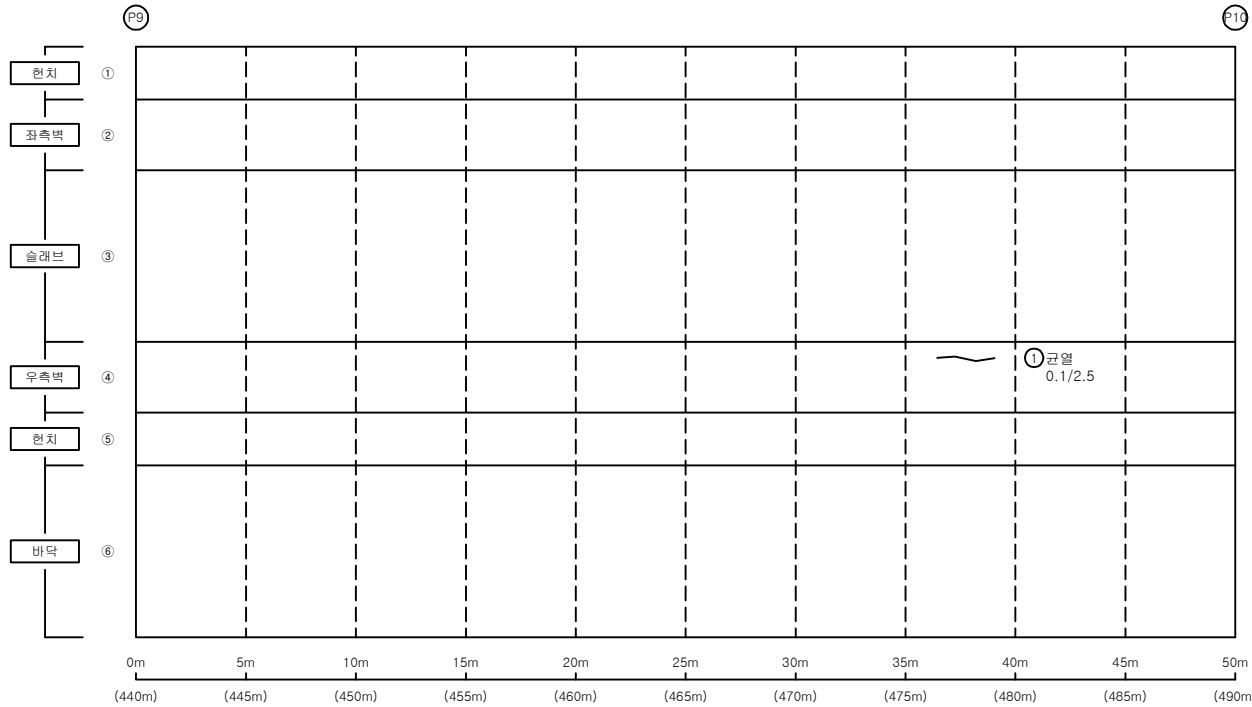
| 번호 | 신/구 | 부재명 | 손 상 현 황 | 손 상 규 모 | | | | | | 비고 |
|---|---|---|---|---|---|---|---|---|---|---|
| 1 | 신 | 우측벽 | 균열 | 0.1 | 2.5 | | 1 | m | 2.50 | |

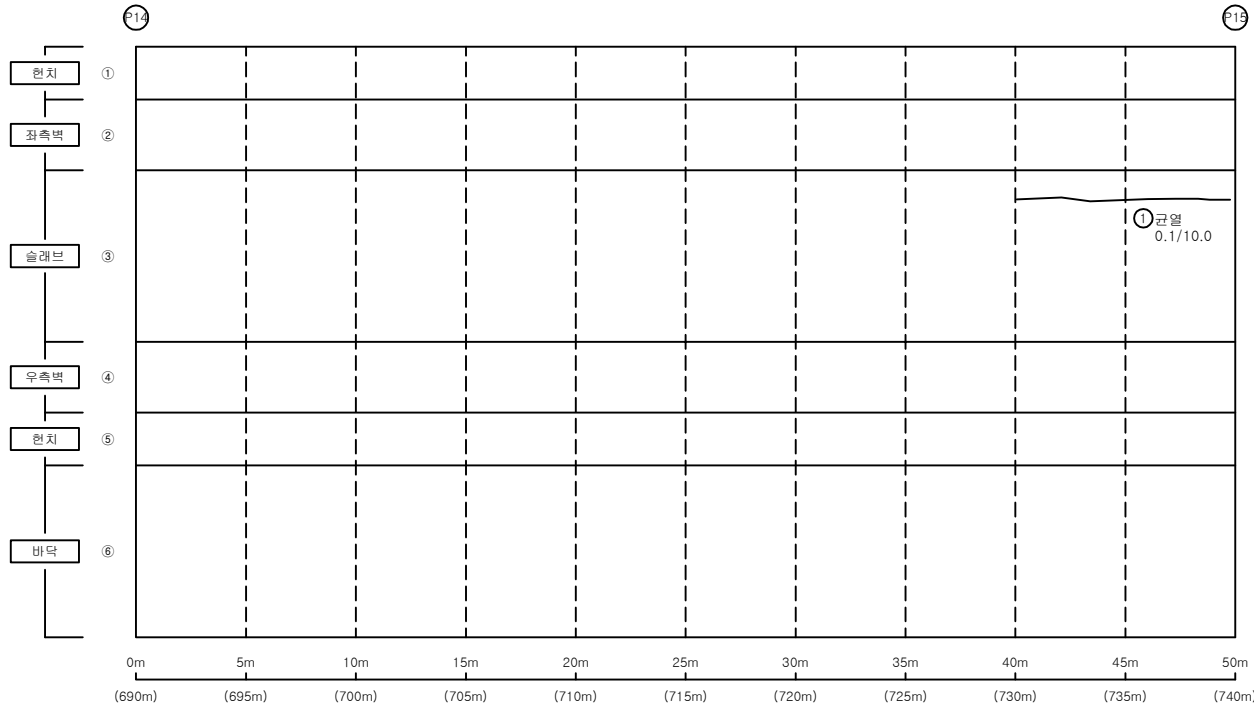
| 번호 | 신/구 | 부재명 | 손 상 현 황 | 손 상 규 모 | | | | | | 비고 |
|---|---|---|---|---|---|---|---|---|---|---|
| 1 | 신 | 슬래브 | 균열 | 0.1 | 10.0 | | 1 | m | 10.00 | |

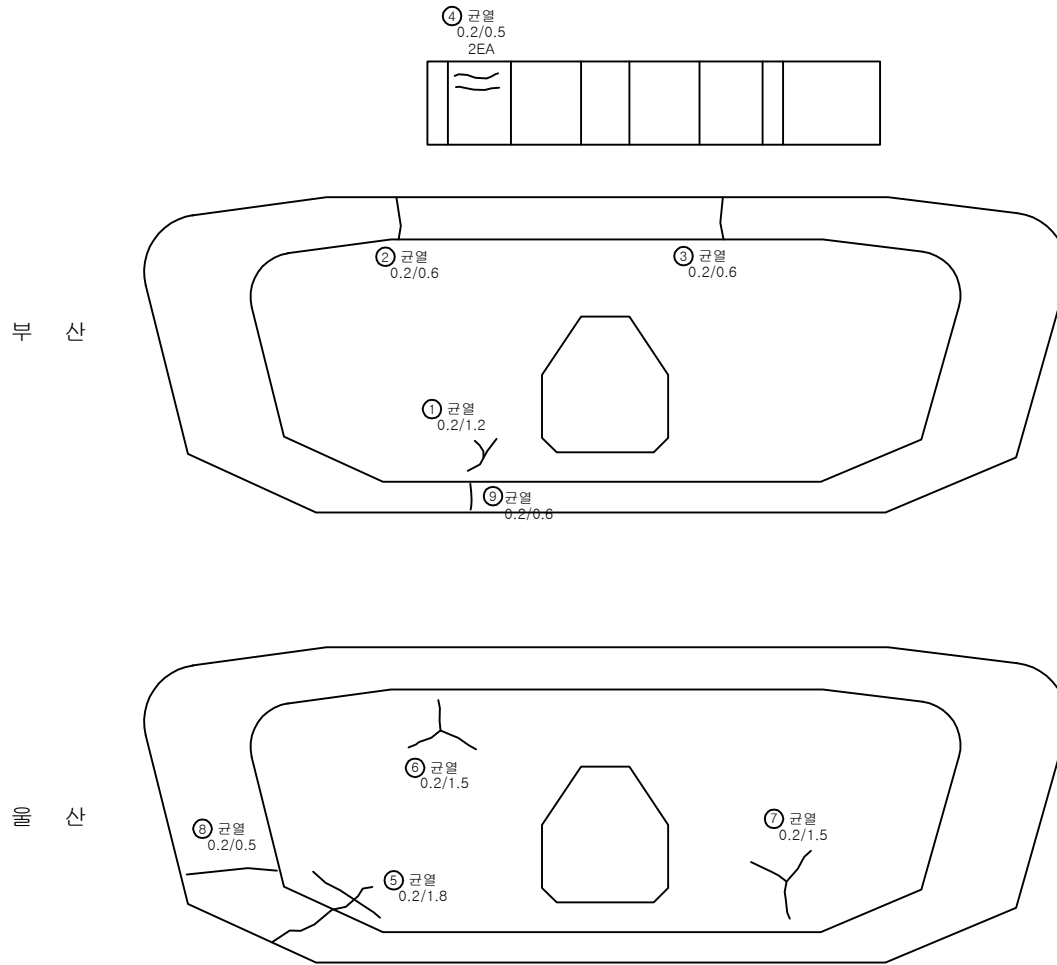
# I D : 회야대교(부산) - 격벽(A2방향)(A1방향) - P1

| 번호 | 신/구 | 부재명 | 손상현황 | 손상규모 | | | | | 비고 |
|---|---|---|---|---|---|---|---|---|---|
| 1 | 구 | 전면 | 균열 | 0.2 | 1.2 | | 1 | m | 1.20 |
| 2 | 구 | 전면 | 균열 | 0.2 | 0.6 | | 1 | m | 0.60 |
| 3 | 구 | 전면 | 균열 | 0.2 | 0.6 | | 1 | m | 0.60 |
| 4 | 구 | 내부 | 균열 | 0.2 | 0.5 | | 2 | m | 1.00 |
| 5 | 구 | 배면 | 균열 | 0.2 | 1.8 | | 1 | m | 1.80 |
| 6 | 구 | 배면 | 균열 | 0.2 | 1.5 | | 1 | m | 1.50 |
| 7 | 구 | 배면 | 균열 | 0.2 | 1.5 | | 1 | m | 1.50 |
| 8 | 구 | 배면 | 균열 | 0.2 | 0.5 | | 1 | m | 0.50 |
| 9 | 신 | 전면 | 균열 | 0.2 | 0.6 | | 1 | m | 0.60 |

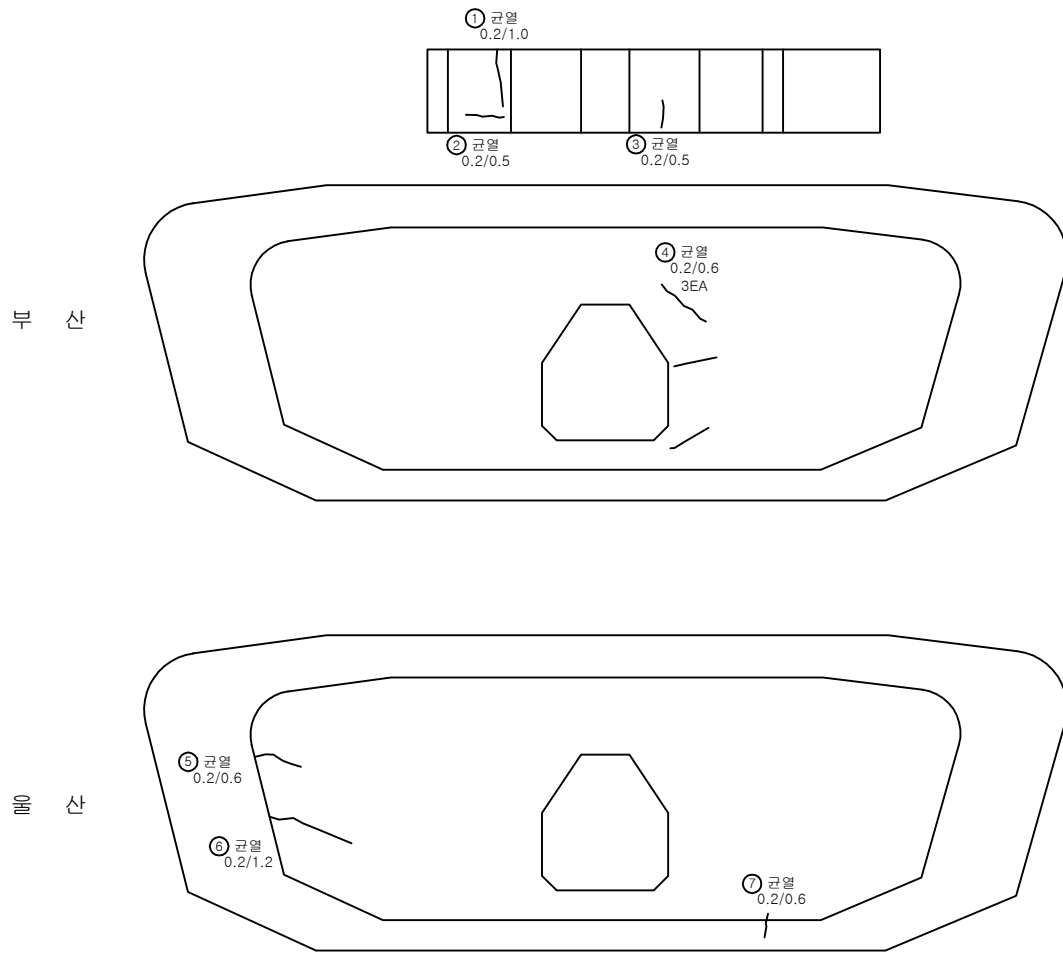
I D : 회야대교(부산) - 격벽(A2방향)(A1방향) - P4

| 번호 | 신/구 | 부재명 | 손 상 현 황 | 손 상 규 모 | | | | | 비고 |
|---|---|---|---|---|---|---|---|---|---|
| 1 | 구 | 내부 | 균열 | 0.2 | 1.0 | | 1 | m | 1.00 |
| 2 | 구 | 내부 | 균열 | 0.2 | 0.5 | | 1 | m | 0.50 |
| 3 | 구 | 내부 | 균열 | 0.2 | 0.5 | | 1 | m | 0.50 |
| 4 | 구 | 전면 | 균열 | 0.0 | 0.6 | | 3 | m | 1.80 |
| 5 | 구 | 배면 | 균열 | 0.2 | 0.6 | | 1 | m | 0.60 |
| 6 | 구 | 배면 | 균열 | 0.2 | 1.2 | | 1 | m | 1.20 |
| 7 | 구 | 배면 | 균열 | 0.2 | 0.6 | | 1 | m | 0.60 |

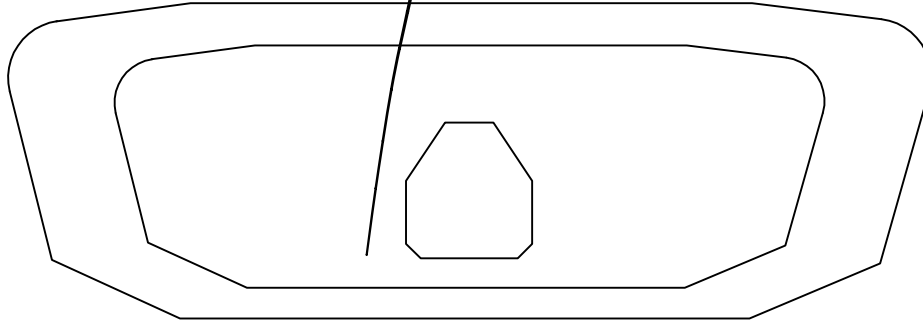
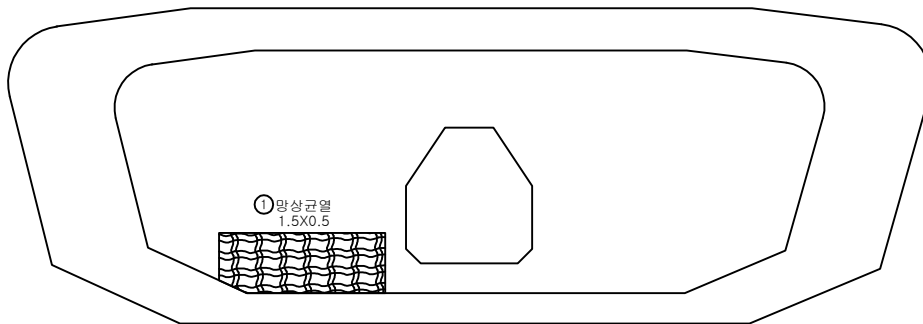
| 번호 | 신/구 | 부재명 | 손 상 현 황 | 손 상 규 모 | | | | | 비고 |
|---|---|---|---|---|---|---|---|---|---|
| 1 | 구 | 배면 | 망상균열 | | 0.5 | 1.5 | 1 | m <sup>2</sup> | 0.75 |
