# I D : 회야대교(부산) - 바닥판상면 - S1

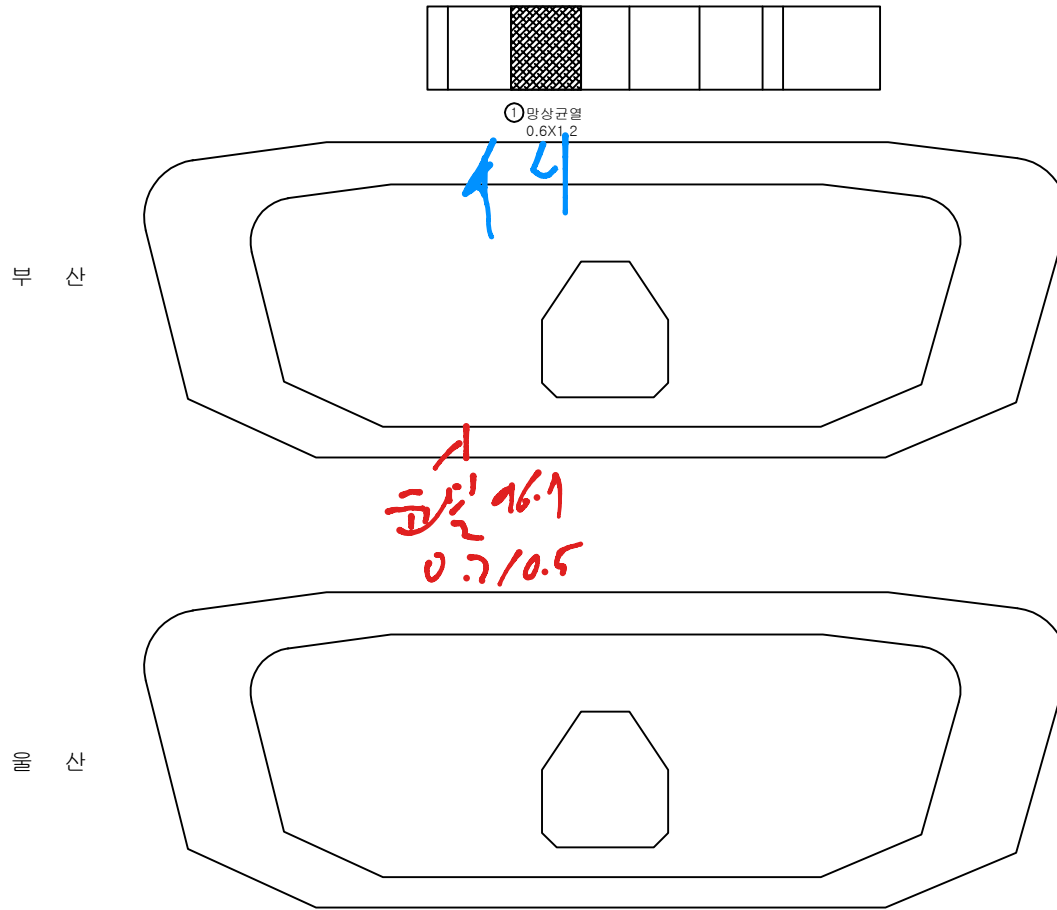
I D : 회야대교(부산) - 격벽(A2방향)(A1방향) - P13

| 번호 | 신/구 | 부재명 | 손상현황 | 손상규모 | | | | | 비고 |
|---|---|---|---|---|---|---|---|---|---|
| 1 | 신 | 내부 | 망상균열 | | 0.6 | 1.2 | 1 | m <sup>2</sup> | 0.72 |

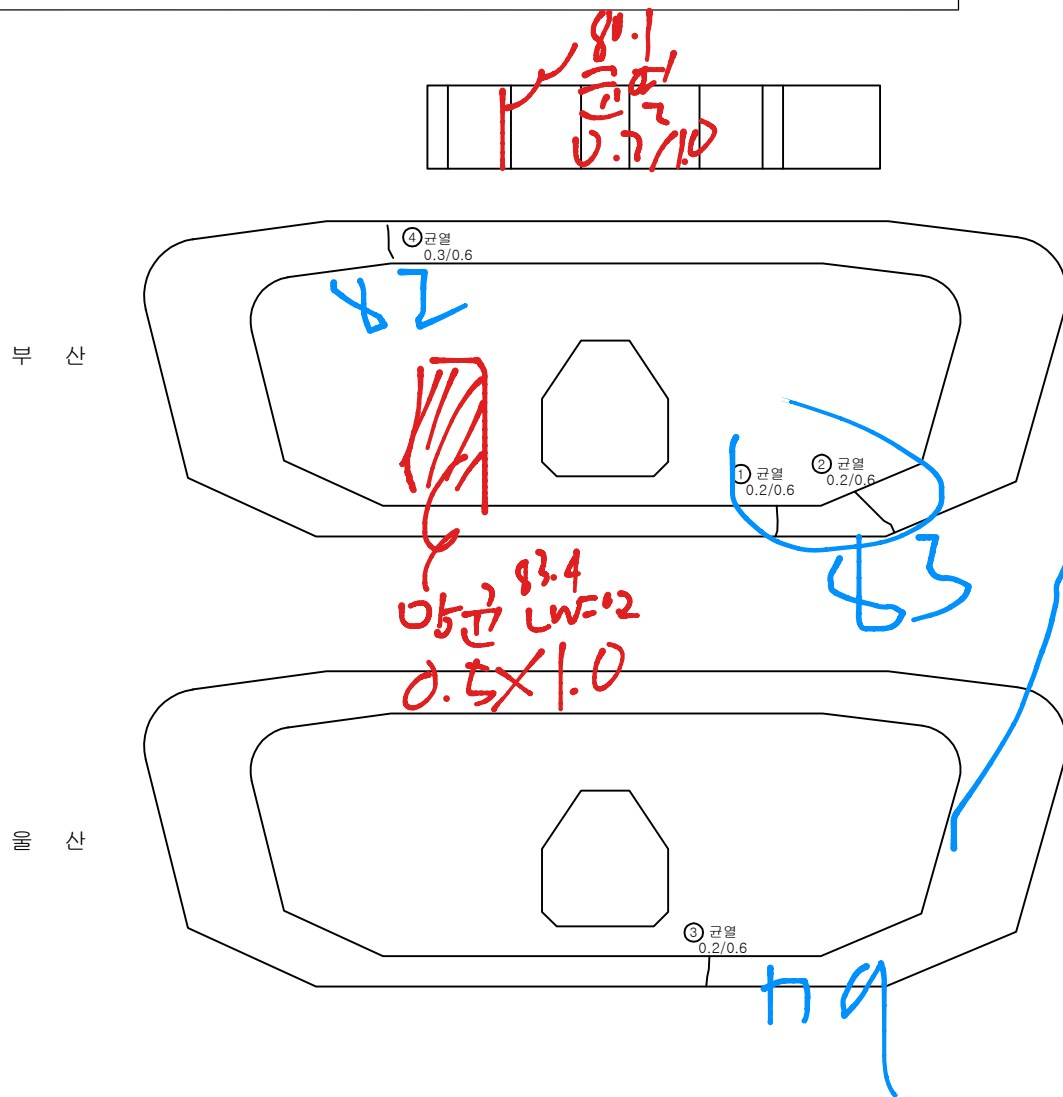
I D : 회야대교(부산) - 격벽(A2방향)(A1방향) - P14

| 번호 | 신/구 | 부재명 | 손상현황 | 손상규모 | | | | | 비고 |
|---|---|---|---|---|---|---|---|---|---|
| 1 | 구 | 전면 | 균열 | 0.2 | 0.6 | | 1 | m | 0.60 |
| 2 | 구 | 전면 | 균열 | 0.2 | 0.6 | | 1 | m | 0.60 |
| 3 | 구 | 배면 | 균열 | 0.2 | 0.6 | | 1 | m | 0.60 |
| 4 | 신 | 전면 | 균열 | 0.3 | 0.6 | | 1 | m | 0.60 |

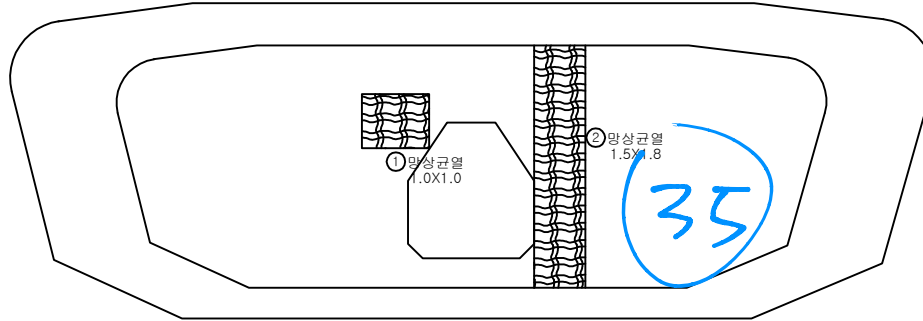
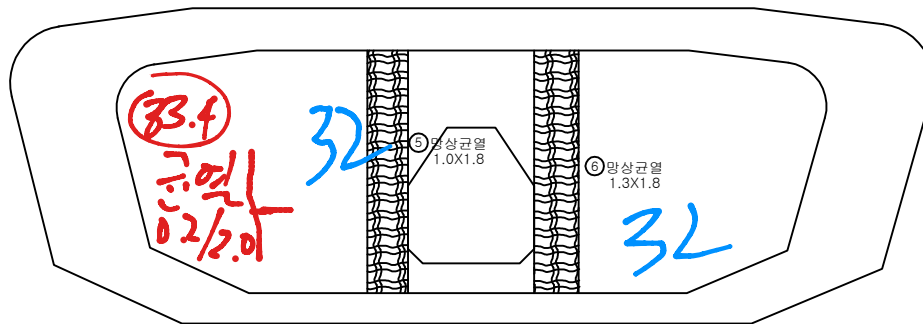
| 번호 | 신/구 | 부재명 | 손 상 현 황 | 손 상 규 모 | | | | | 비고 |
|---|---|---|---|---|---|---|---|---|---|
| 1 | 구 | 전면 | 망상균열 | | 1.0 | 1.0 | 1 | m <sup>2</sup> | 1.00 |
| 2 | 구 | 전면 | 망상균열 | | 1.5 | 1.8 | 1 | m <sup>2</sup> | 2.70 |
| 3 | 구 | 내부 | 균열 | 0.2 | 1.2 | | 1 | m | 1.20 |
| 4 | 구 | 내부 | 균열 | 0.2 | 1.2 | | 1 | m | 1.20 |
| 5 | 구 | 배면 | 망상균열 | | 1.0 | 1.8 | 1 | m <sup>2</sup> | 1.80 |
| 6 | 구 | 배면 | 망상균열 | | 1.3 | 1.8 | 1 | m <sup>2</sup> | 2.34 |

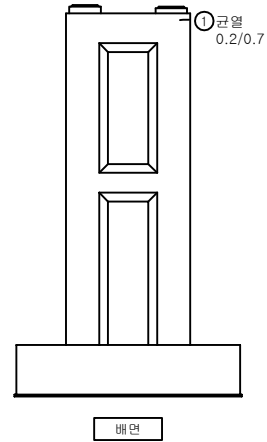
# I D : 회야대교(부산) - 교각 - P5

| 번호 | 신/구 | 부재명 | 손 상 현 황 | 손 상 규 모 | | | | | | 비고 |
|---|---|---|---|---|---|---|---|---|---|---|
| 1 | 신 | 코팅 | 균열 | 0.2 | 0.7 | | 1 | m | 0.70 | |

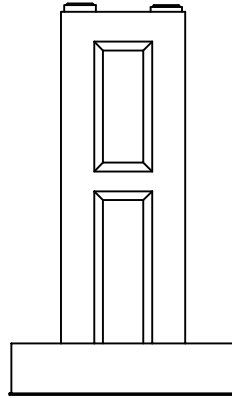
① 플레이트 부식  
TEA

| 번호 | 신/구 | 부재명 | 손 상 현 황 | 손 상 규 모 | | | | | 비고 |
|---|---|---|---|---|---|---|---|---|---|
| 1 | 신 | 교량받침 | 플레이트 부식 | | | | 1 | EA | 1.00 |

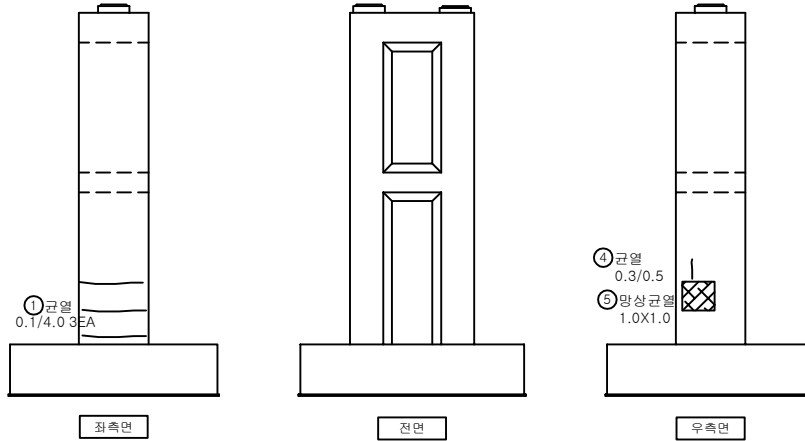
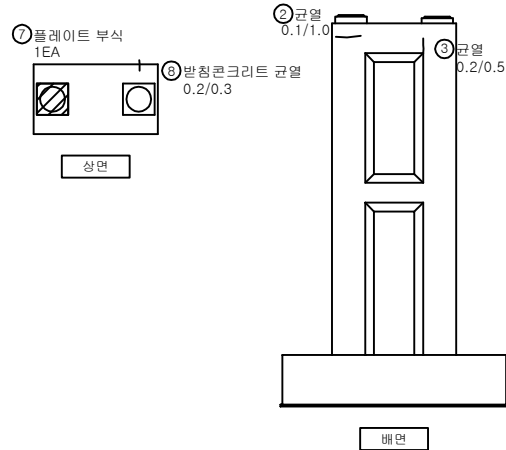
# I D : 회야대교(부산) - 교각 - P14

| 번호 | 신/구 | 부재명 | 손상 현황 | 손상 규모 | | | | | 비고 |
|---|---|---|---|---|---|---|---|---|---|
| 1 | 구 | 기둥 | 균열 | 0.1 | 4.0 | | 3 | m | 12.00 |
| 2 | 구 | 코팅 | 균열 | 0.1 | 1.0 | | 1 | m | 1.00 |
| 3 | 신 | 코팅 | 균열 | 0.2 | 0.5 | | 1 | m | 0.50 |
| 4 | 신 | 기둥 | 균열 | 0.3 | 0.5 | | 1 | m | 0.50 |
| 5 | 신 | 기둥 | 망상균열 | | 1.0 | 1.0 | 1 | ㎡ | 1.00 |
| 7 | 신 | 교량받침 | 플레이트 부식 | | | | 1 | EA | 1.00 |
| 8 | 신 | 교량받침 | 방청콘크리트 균열 | 0.2 | 0.3 | | 1 | m | 0.30 |
