# I D : 회야대교(부산) - 바닥판상면 - S1

# I D : 회야대교(부산) - 격벽(A2방향)(A1방향) - P1

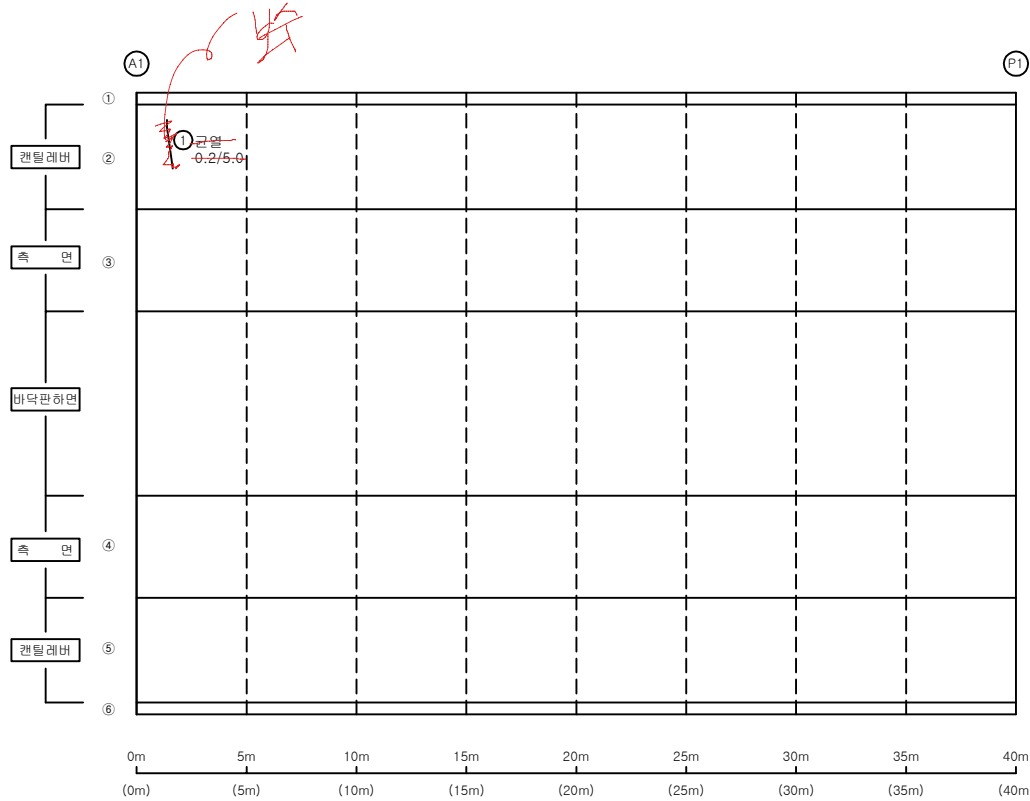
| 번호 | 신/구 | 부재명 | 손 상 현 황 | 손 상 규 모 | | | | | 비고 |
|---|---|---|---|---|---|---|---|---|---|
| 1 | 신 | 칸틸레버 | 균열 | 0.2 | 1.0 | | 1 | m | 1.00 |

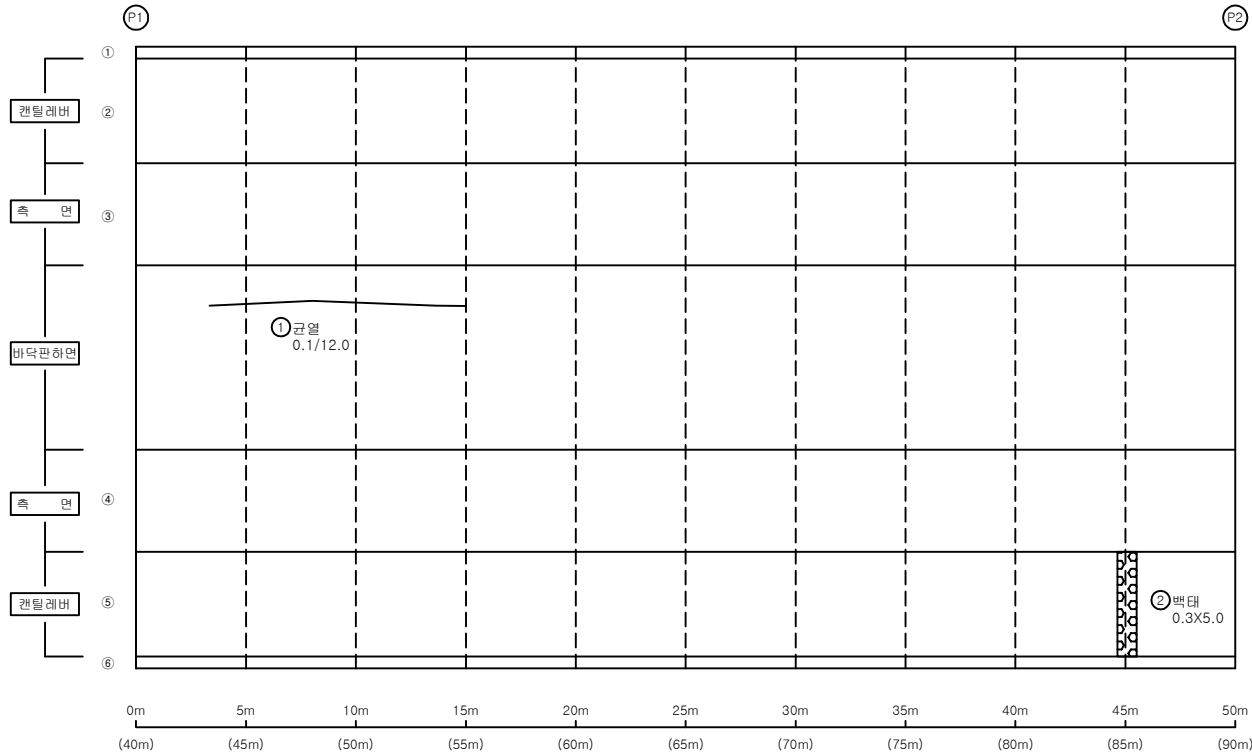
| 번호 | 신/구 | 부재명 | 손 상 현 황 | 손 상 규 모 | | | | | 비고 |
|---|---|---|---|---|---|---|---|---|---|
| 1 | 신 | 복부 | 균열 | 0.1 | 12.0 | | 1 | m | 12.00 |

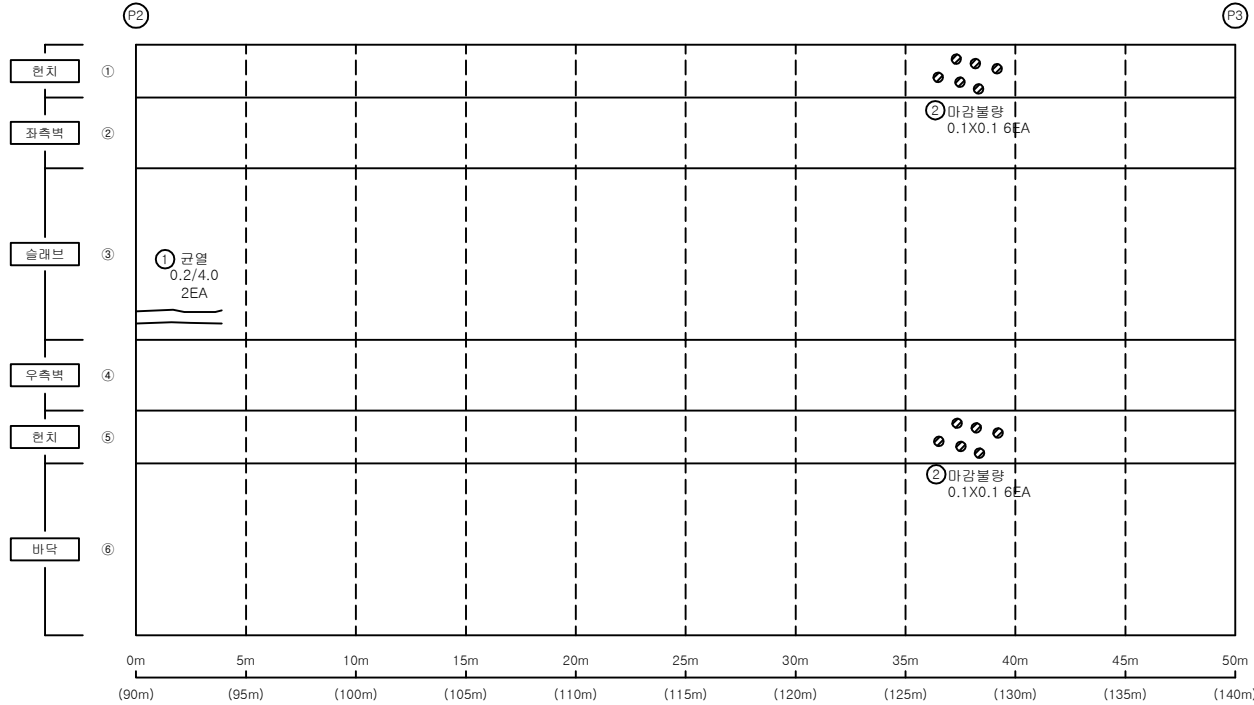
| 번호 | 신/구 | 부재명 | 손 상 현 황 | 손 상 규 모 | | | | | | 비고 |
|---|---|---|---|---|---|---|---|---|---|---|
| 1 | 구 | 슬래브 | 균열 | 0.2 | 4.0 | | 2 | m | 8.00 | |

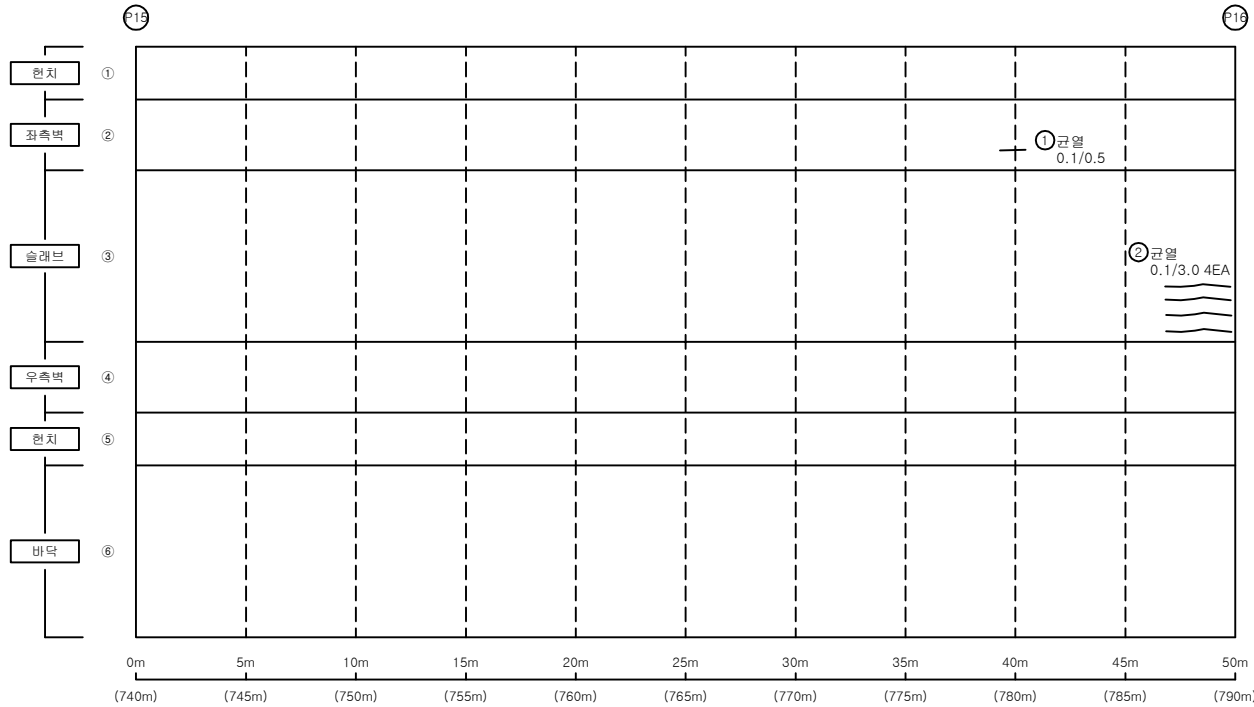
| 번호 | 신/구 | 부재명 | 손상현황 | 손상규모 | | | | | | 비고 |
|---|---|---|---|---|---|---|---|---|---|---|
| 1 | 신 | 슬래브 | 균열 | 0.1 | 0.5 | | 1 | m | 0.50 | |
| 2 | 신 | 좌측벽 | 균열 | 0.1 | 3.0 | | 4 | m | 12.00 | |

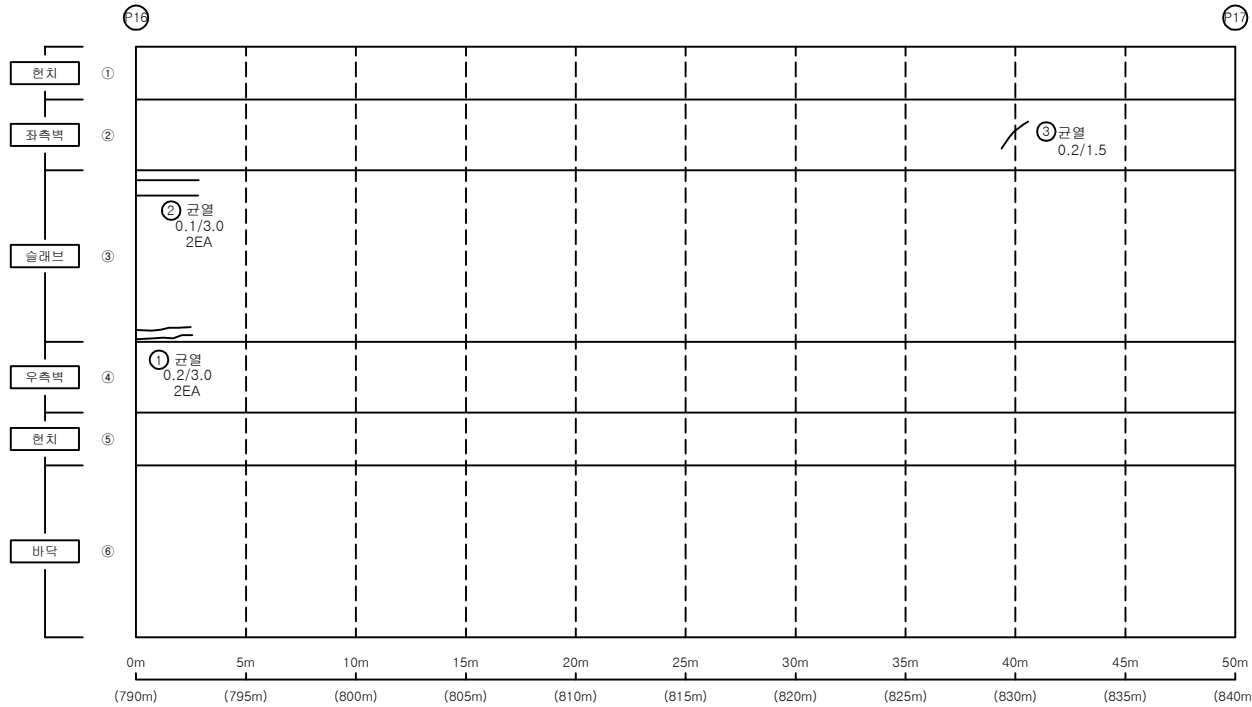
| 번호 | 신/구 | 부재명 | 손 상 현 황 | 손 상 규 모 | | | | | | 비고 |
|---|---|---|---|---|---|---|---|---|---|---|
| 1 | 구 | 슬래브 | 균열 | 0.2 | 3.0 | | 2 | m | 6.00 | |
| 2 | 구 | 슬래브 | 균열 | 0.1 | 3.0 | | 2 | m | 6.00 | |
| 3 | 신 | 좌측벽 | 균열 | 0.2 | 1.5 | | 1 | m | 1.50 | |

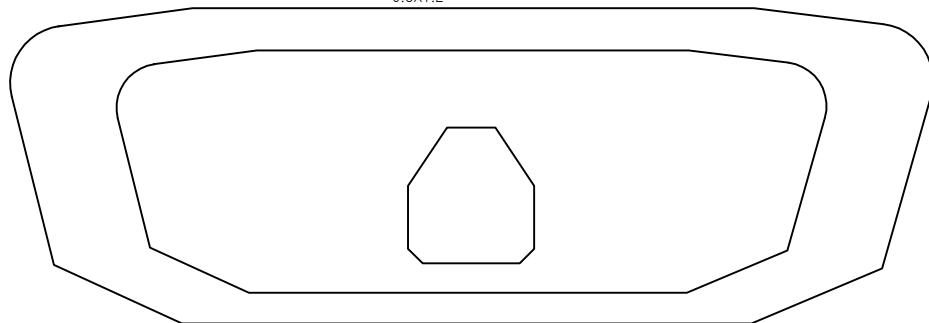
① 망상균열  
0.6X1.2

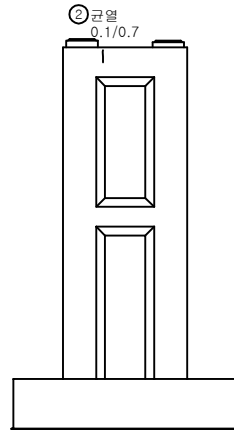
② 균열  
0.1/0.7
