# I D : 회야대교(부산) - 바닥판상면 - S1

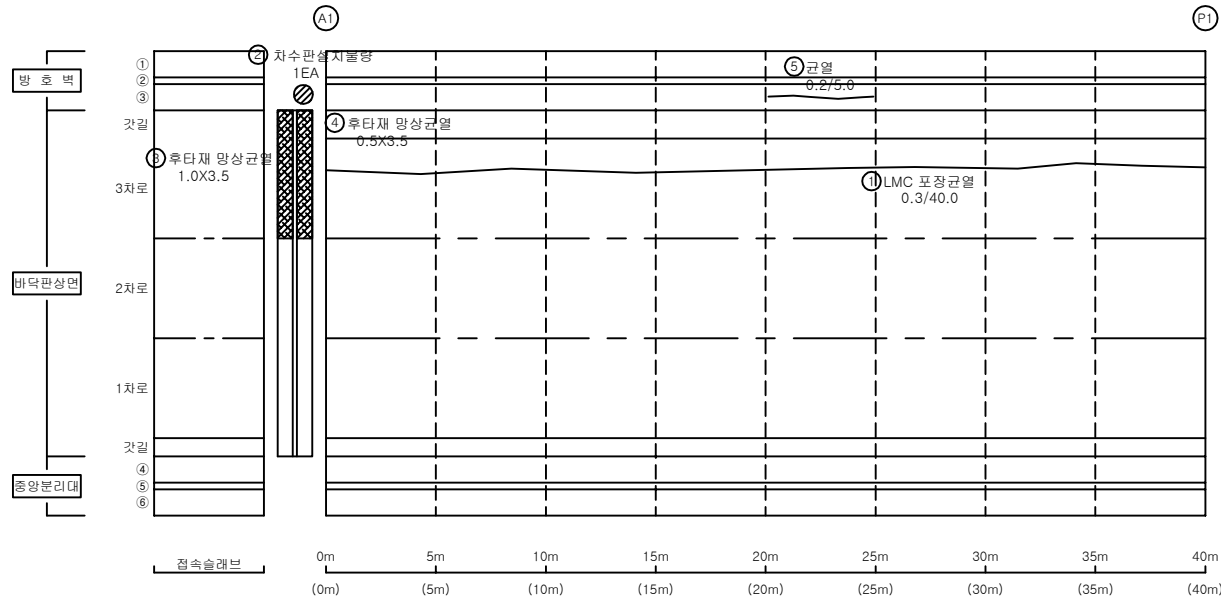
| 번호 | 신/구 | 부재명 | 손 상 현 황 | 손 상 규 모 | | | | | 비고 |
|---|---|---|---|---|---|---|---|---|---|
| 1 | 구 | 포장 | LMC포장균열 | | 40.0 | | 1 | m | 40.00 |
| 2 | 신 | 신축이음 | 차수판 설치불량 | | | | 1 | EA | 1.00 |
| 3 | 신 | 신축이음 | 후타재 망상균열 | | 1.0 | 3.5 | 1 | m <sup>2</sup> | 3.50 |
| 4 | 신 | 신축이음 | 후타재 망상균열 | | 0.5 | 3.5 | 1 | m <sup>2</sup> | 1.75 |
| 5 | 신 | 방호벽 | 균열 | 0.2 | 5.0 | | 1 | m | 5.00 |

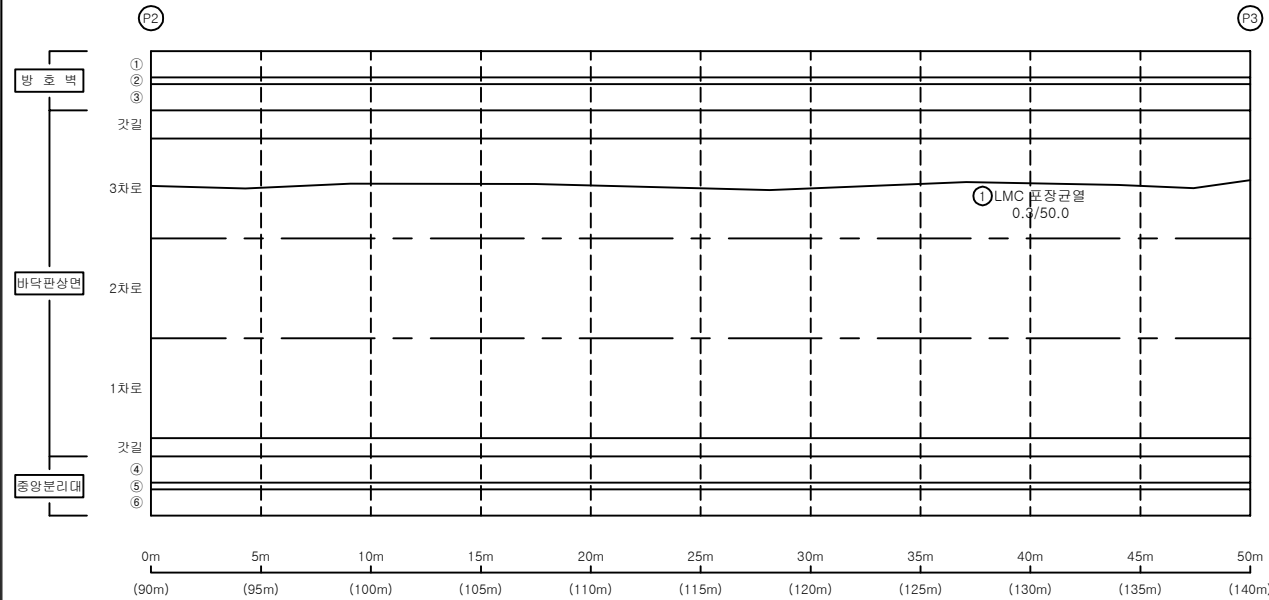
| 번호 | 신/구 | 부재명 | 손 상 현 황 | 손 상 규 모 | | | | | 비고 |
|---|---|---|---|---|---|---|---|---|---|
| 1 | 구 | 포장 | LMC포장균열 | | 50.0 | | 1 | m | 50.00 |
| 2 | 신 | 방호벽 | 균열 | 0.2 | 1.2 | | 1 | m | 1.20 |

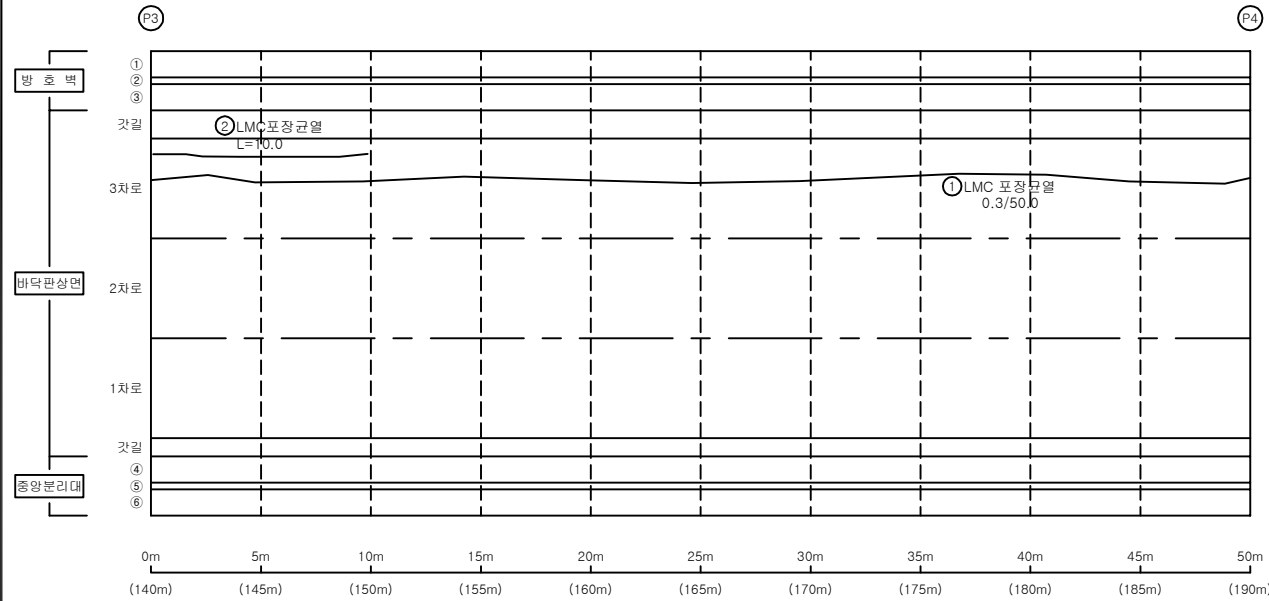
| 번호 | 신/구 | 부재명 | 손 상 현 황 | 손 상 규 모 | | | | | 비고 |
|---|---|---|---|---|---|---|---|---|---|
| 1 | 구 | 포장 | LMC포장균열 | | 50.0 | | 1 | m | 50.00 |

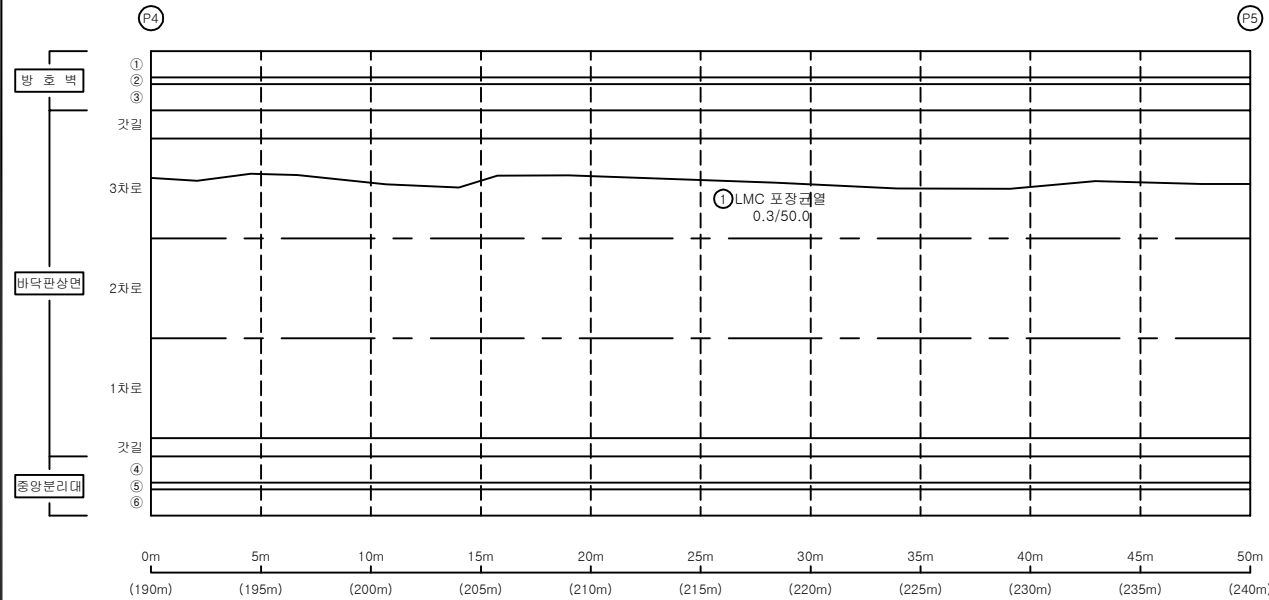
| 번호 | 신/구 | 부재명 | 손 상 현 황 | 손 상 규 모 | | | | | 비고 |
|---|---|---|---|---|---|---|---|---|---|
| 1 | 구 | 포장 | LMC포장균열 | | 50.0 | | 1 | m | 50.00 |
| 2 | 신 | 포장 | LMC포장균열 | | 10.0 | | 1 | m | 10.00 |

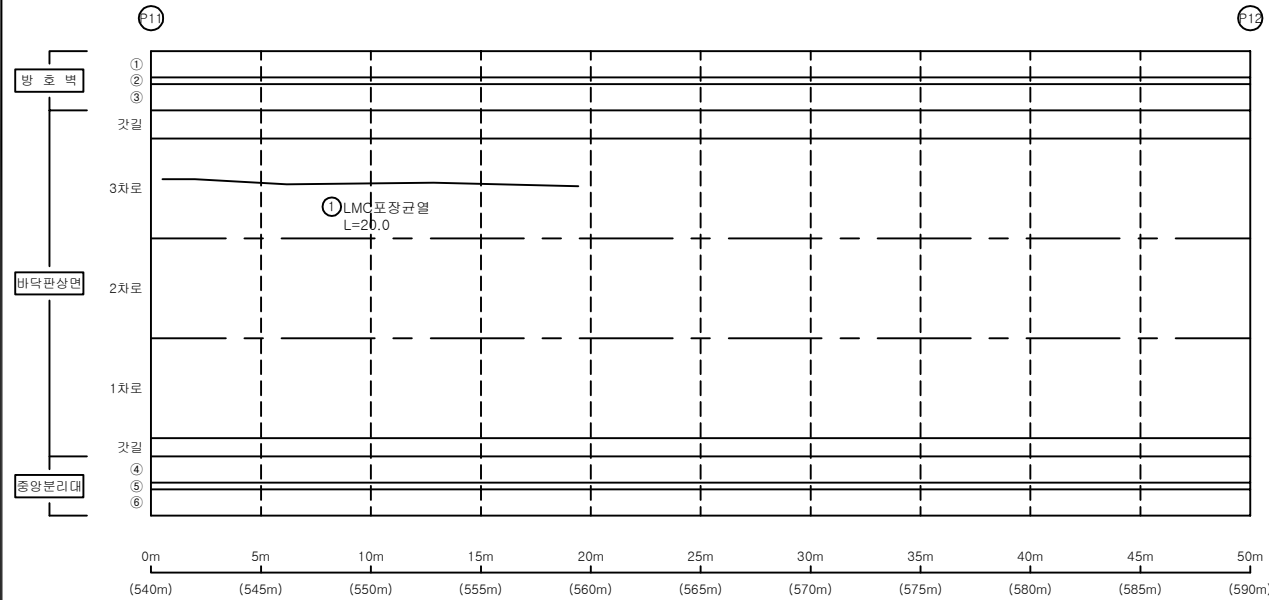
| 번호 | 신/구 | 부재명 | 손 상 현 황 | 손 상 규 모 | | | | | | 비고 |
|---|---|---|---|---|---|---|---|---|---|---|
| 1 | 신 | 포장 | LMC포장균열 | | 20.0 | | 1 | m | 20.00 | |

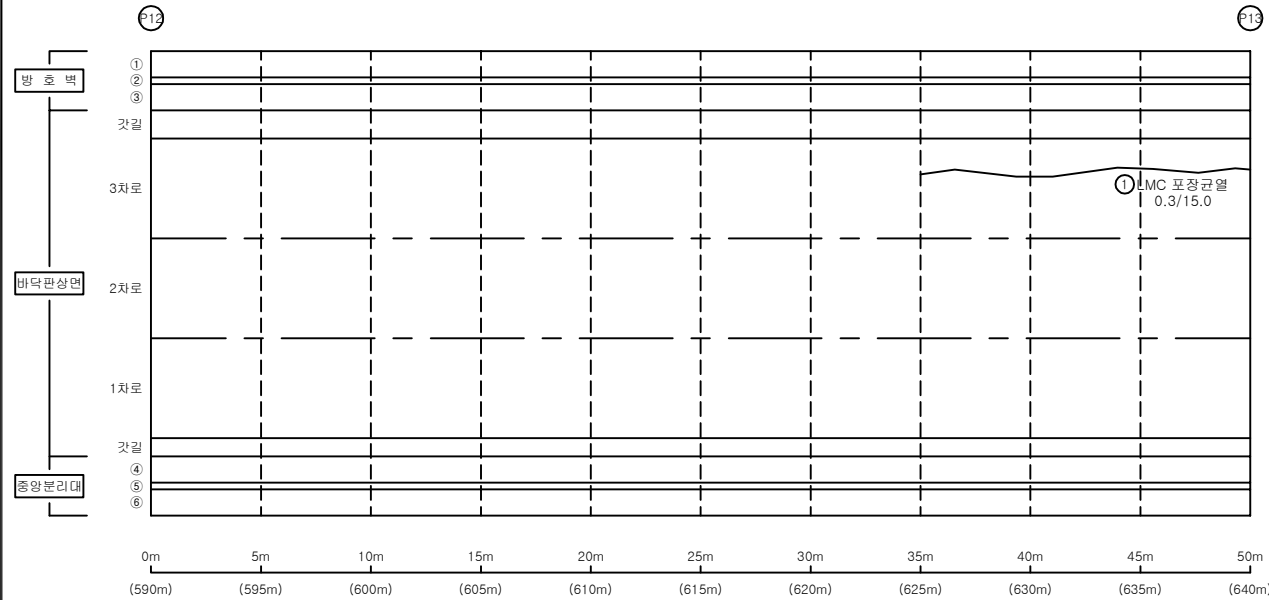
| 번호 | 신/구 | 부재명 | 손 상 현 황 | 손 상 규 모 | | | | | 비고 |
|---|---|---|---|---|---|---|---|---|---|
| 1 | 구 | 포장 | LMC포장균열 | | 15.0 | | 1 | m | 15.00 |

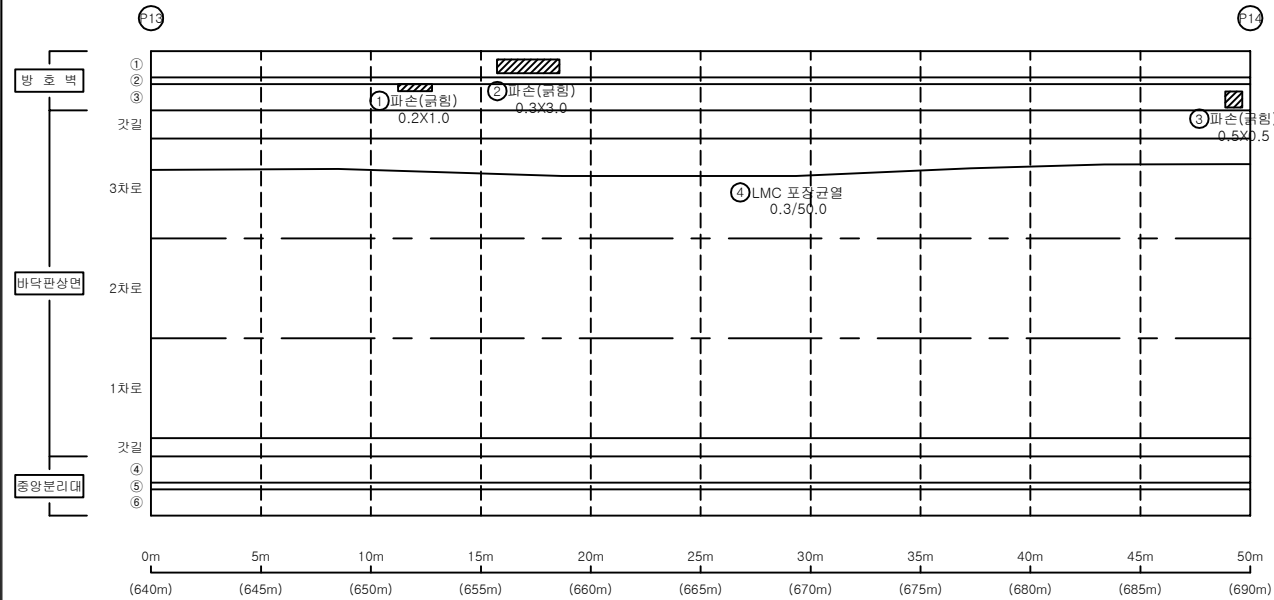
| 번호 | 신/구 | 부재명 | 손 상 현 황 | 손 상 규 모 | | | | | | 비고 |
|---|---|---|---|---|---|---|---|---|---|---|
| 1 | 구 | 방호벽 | 파손(균열) | | 0.2 | 1.0 | 1 | m | 0.20 | |
| 2 | 구 | 방호벽 | 파손(균열) | | 0.3 | 3.0 | 1 | m | 0.90 | |
| 3 | 구 | 방호벽 | 파손(균열) | | 0.5 | 0.5 | 1 | m | 0.25 | |
| 4 | 구 | 포장 | LMC포장균열 | | 50.0 | | 1 | m | 50.00 | |

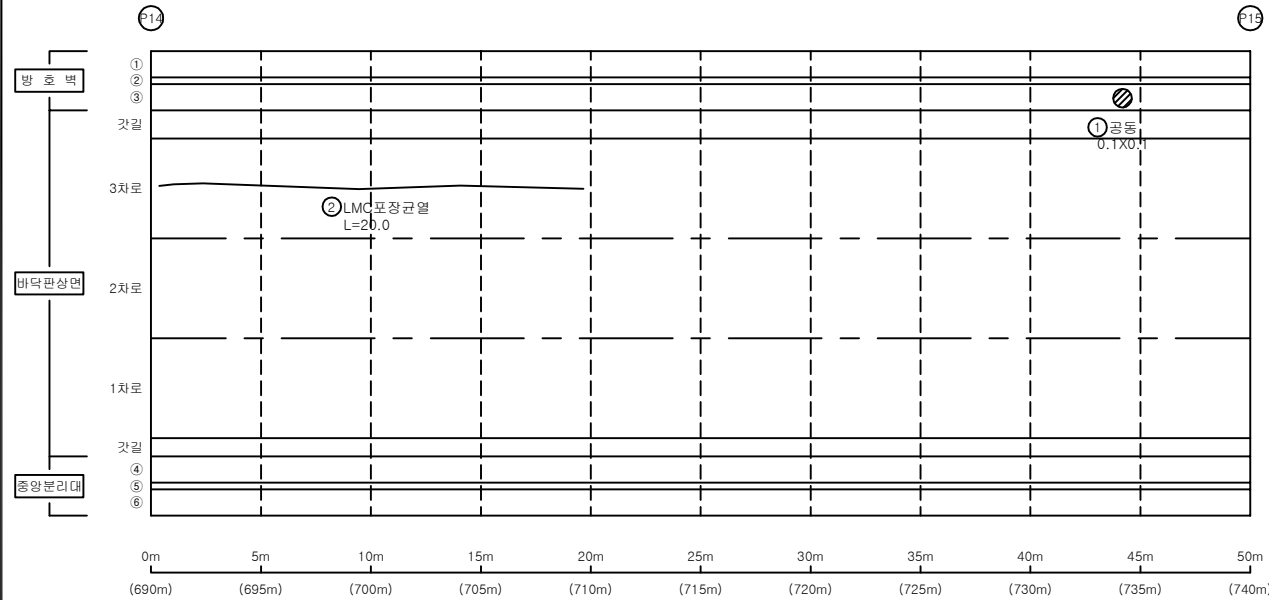
| 번호 | 신/구 | 부재명 | 손 상 현 황 | 손 상 규 모 | | | | | 비고 |
|---|---|---|---|---|---|---|---|---|---|
| 2 | 신 | 포장 | LMC포장균열 | | 20.0 | | 1 | m | 20.00 |

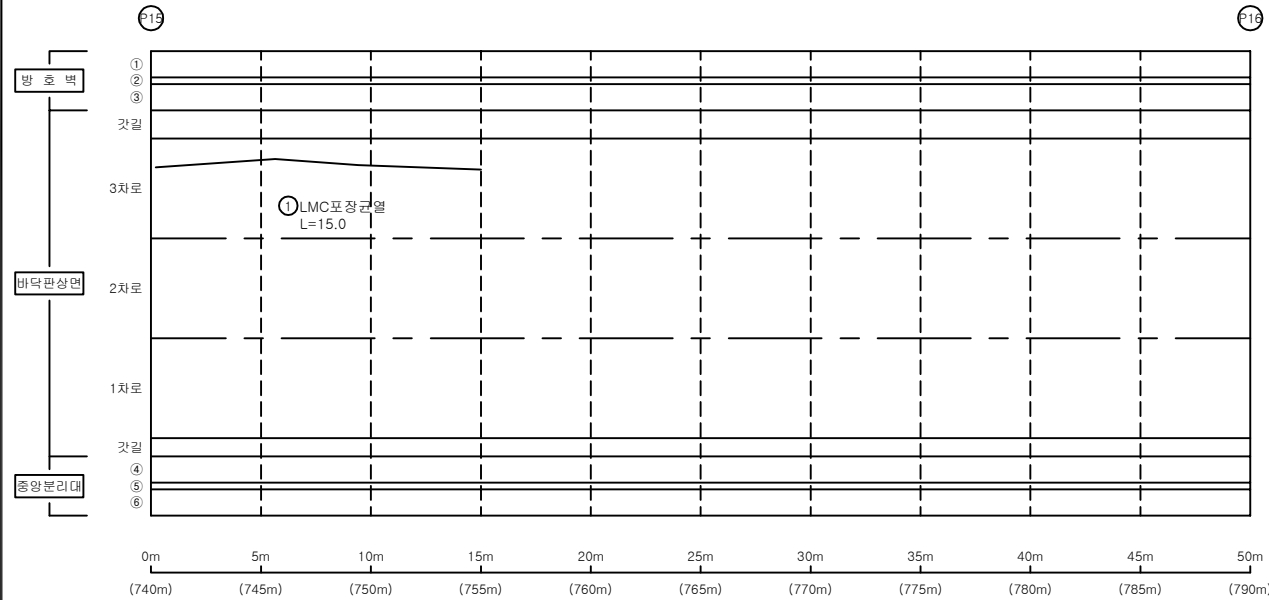
| 번호 | 신/구 | 부재명 | 손 상 현 황 | 손 상 규 모 | | | | | | 비고 |
|---|---|---|---|---|---|---|---|---|---|---|
| 1 | 신 | 포장 | LMC포장균열 | | 15.0 | | 1 | m | 15.00 | |

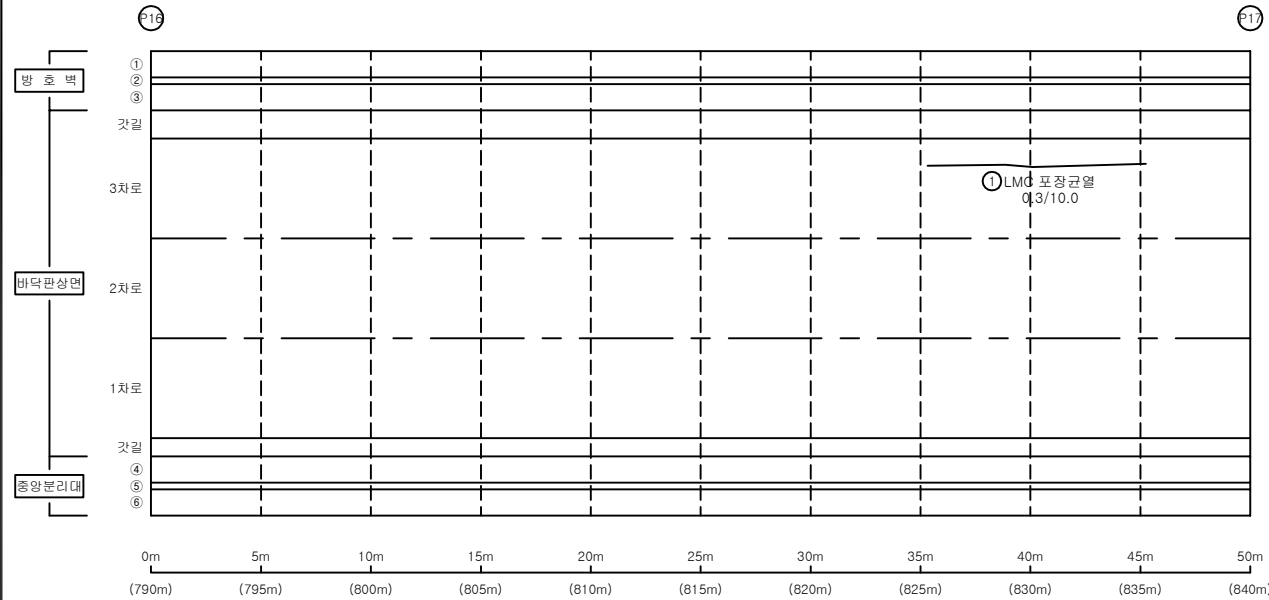
| 번호 | 신/구 | 부재명 | 손 상 현 황 | 손 상 규 모 | | | | | | 비고 |
|---|---|---|---|---|---|---|---|---|---|---|
| 1 | 구 | 포장 | LMC포장균열 | | 10.0 | | 1 | m | 10.00 | |

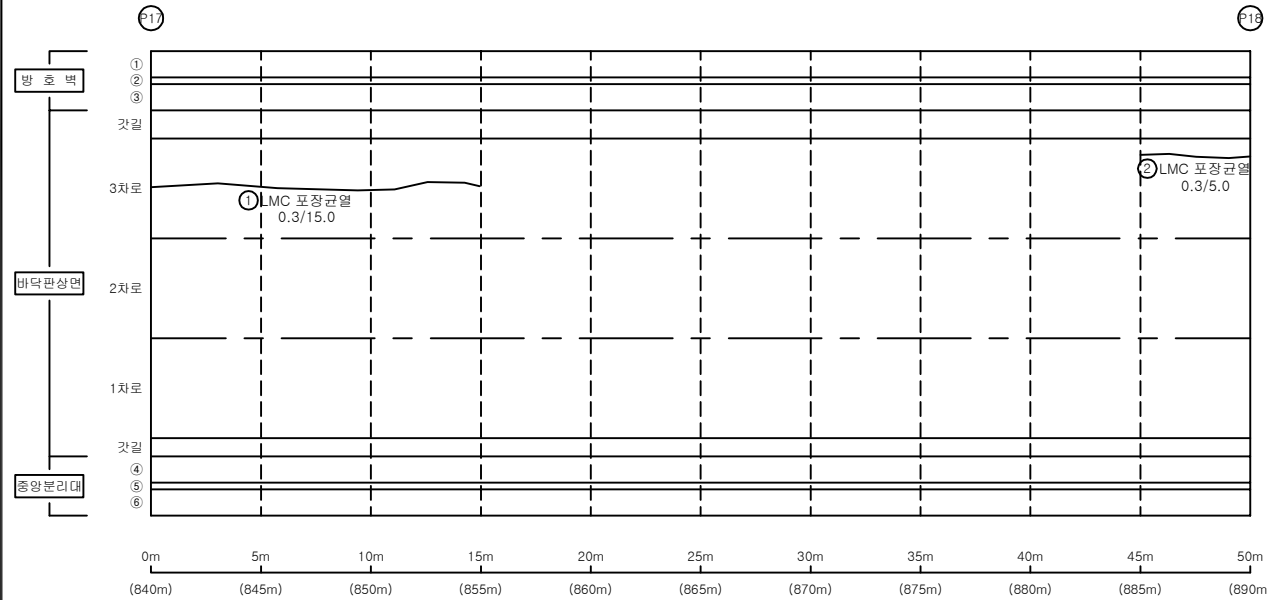
| 번호 | 신/구 | 부재명 | 손 상 현 황 | 손 상 규 모 | | | | | 비고 |
|---|---|---|---|---|---|---|---|---|---|
| 1 | 구 | 포장 | LMC포장균열 | | 15.0 | | 1 | m | 15.00 |
| 2 | 구 | 포장 | LMC포장균열 | | 5.0 | | 1 | m | 5.00 |

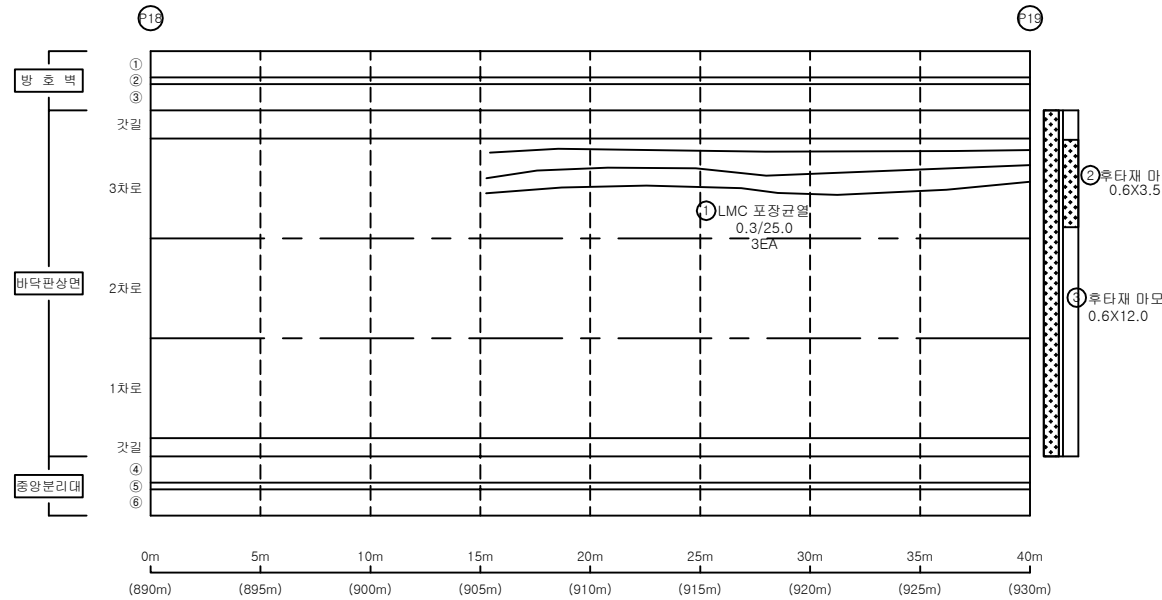
| 번호 | 신/구 | 부재명 | 손 상 현 황 | 손 상 규 모 | | | | | 비고 |
|---|---|---|---|---|---|---|---|---|---|
| 1 | 구 | 포장 | LMC포장균열 | | 25.0 | | 3 | m | 75.00 |

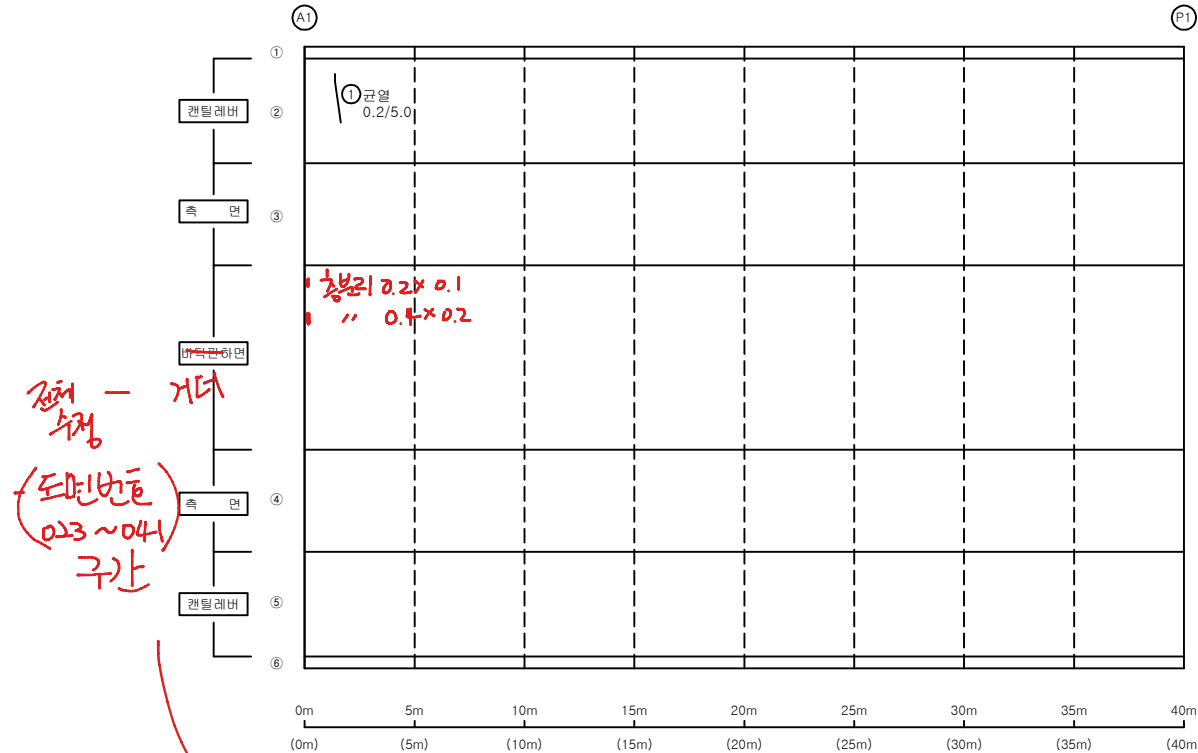
| 번호 | 신/구 | 부재명 | 손상 현황 | 손상 규모 | | | | | 비고 |
|---|---|---|---|---|---|---|---|---|---|
| 1 | 신 | 캔틸레버 | 균열 | 0.2 | 1.0 | | 1 | m | 1.00 |

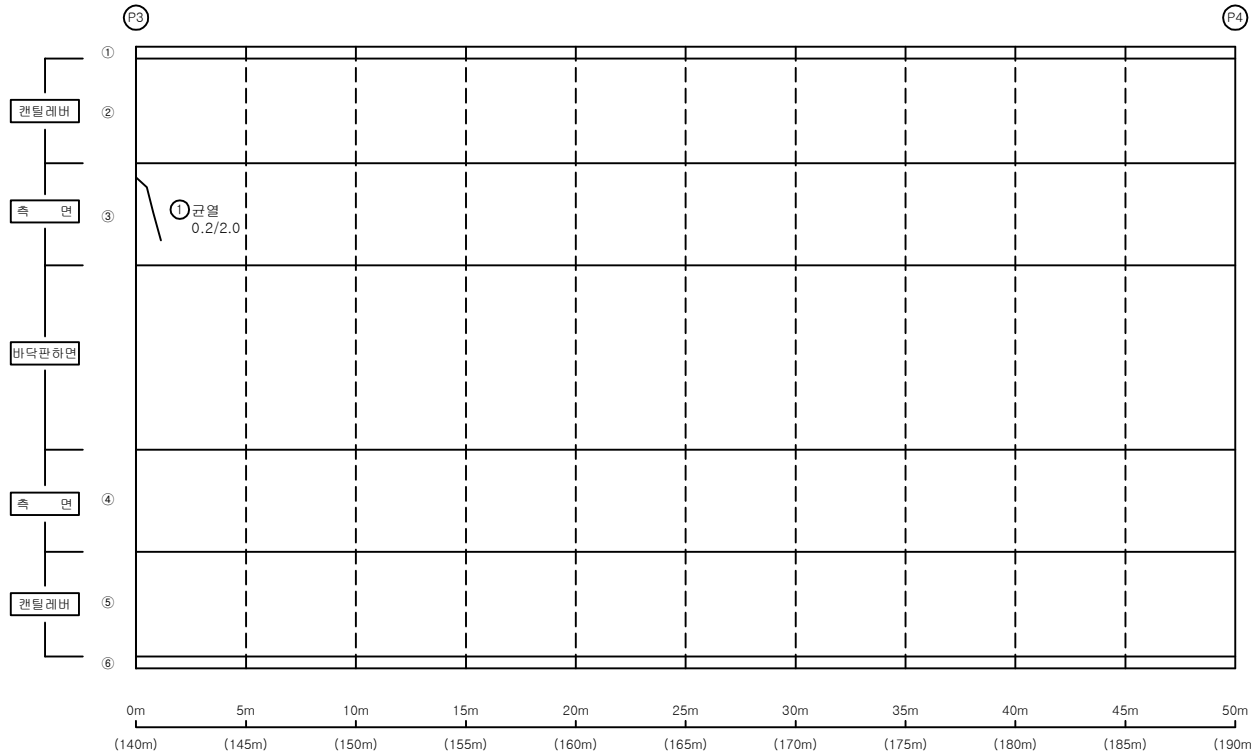
| 번호 | 신/구 | 부재명 | 손 상 현 황 | 손 상 규 모 | | | | | | 비고 |
|---|---|---|---|---|---|---|---|---|---|---|
| 1 | 신 | 좌측 | 균열 | 0.2 | 2.0 | | 1 | m | 2.00 | |

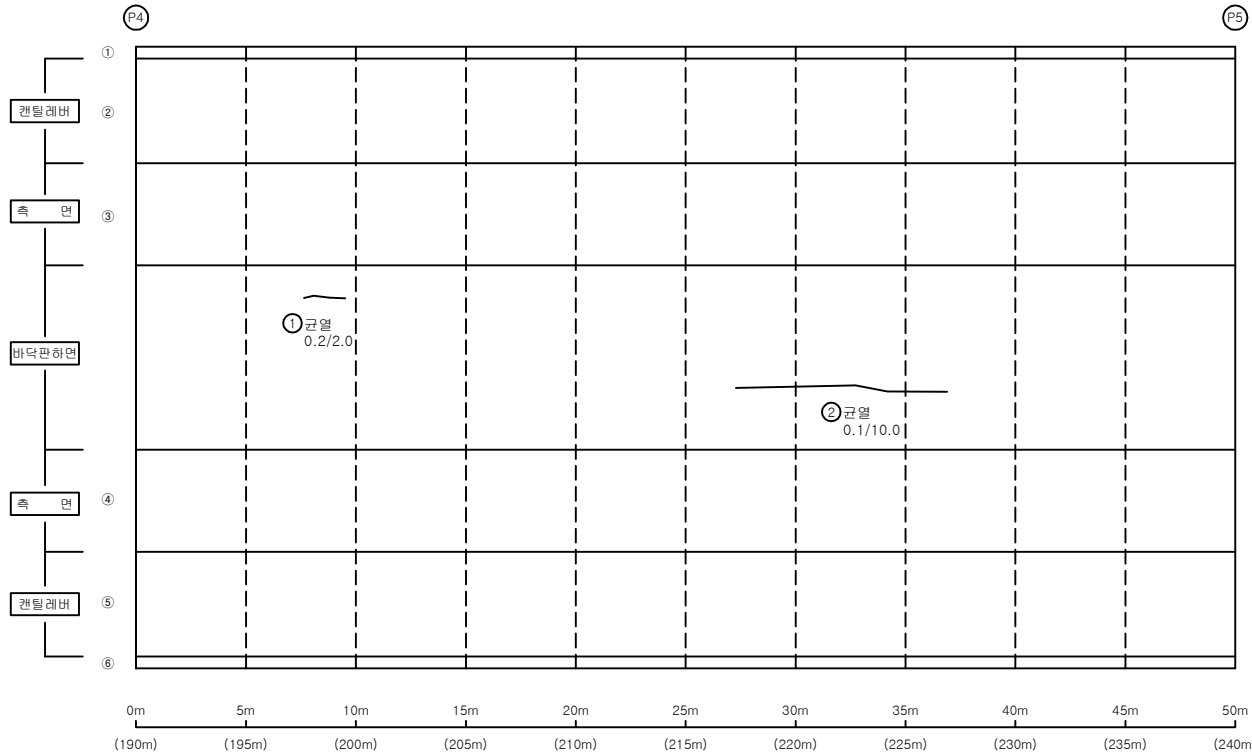
| 번호 | 신/구 | 부재명 | 손 상 현 황 | 손 상 규 모 | | | | | 비고 |
|---|---|---|---|---|---|---|---|---|---|
| 1 | 신 | 복부 | 균열 | 0.2 | 2.0 | | 1 | m | 2.00 |
| 2 | 신 | 복부 | 균열 | 0.1 | 10.0 | | 1 | m | 10.00 |

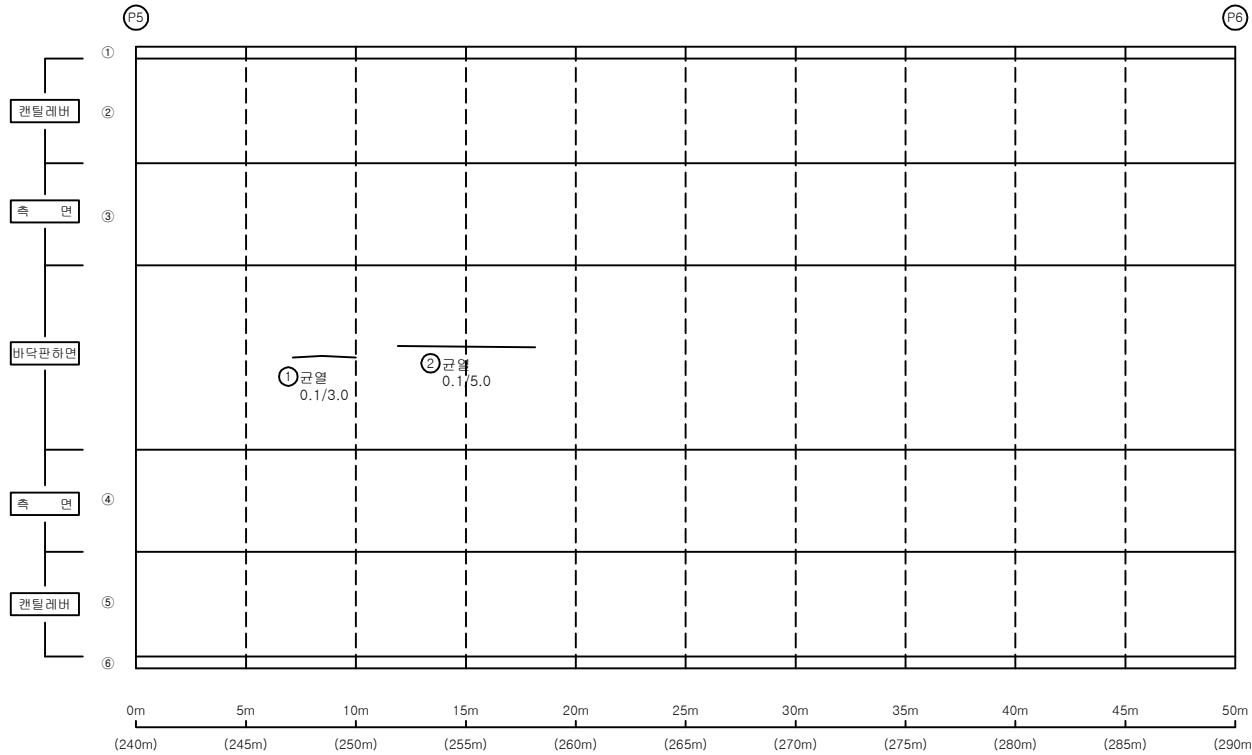
| 번호 | 신/구 | 부재명 | 손 상 현 황 | 손 상 규 모 | | | | | 비고 |
|---|---|---|---|---|---|---|---|---|---|
| 1 | 신 | 복부 | 균열 | 0.1 | 3.0 | | 1 | m | 3.00 |
| 2 | 신 | 복부 | 균열 | 0.1 | 5.0 | | 1 | m | 5.00 |

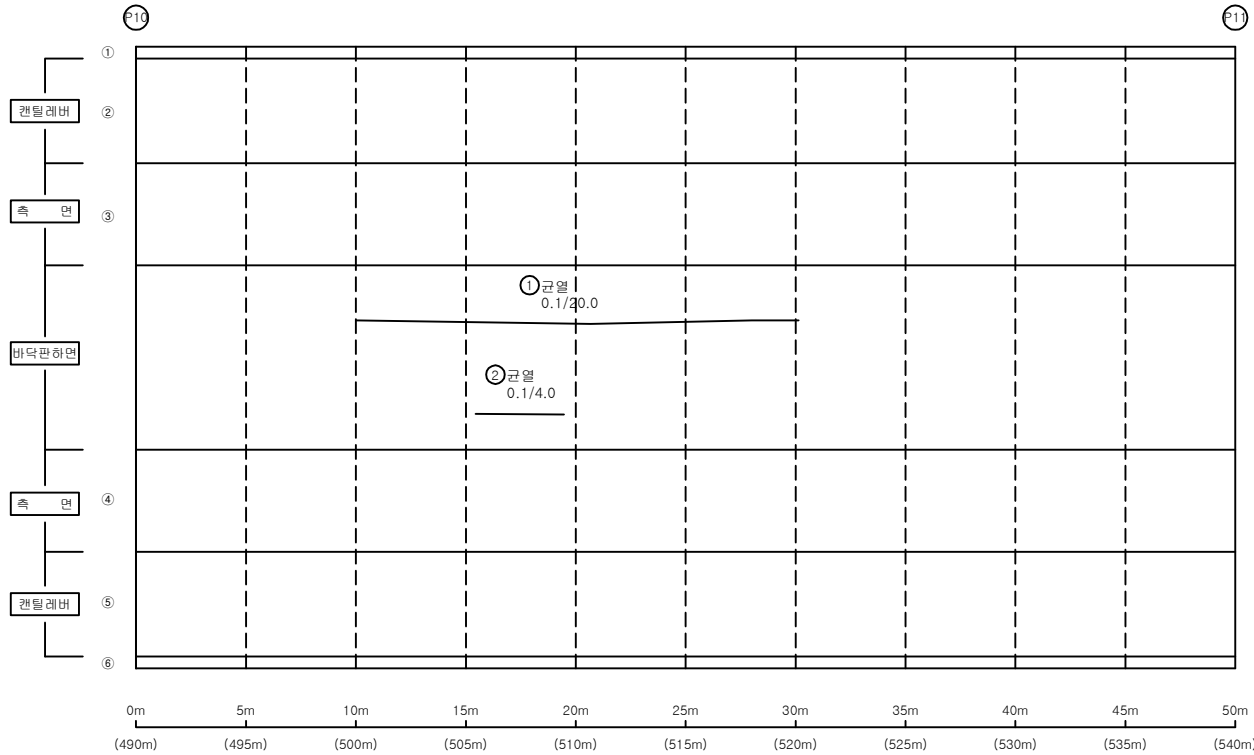
| 번호 | 신/구 | 부재명 | 손 상 현 황 | 손 상 규 모 | | | | | 비고 |
|---|---|---|---|---|---|---|---|---|---|
| 1 | 신 | 복부 | 균열 | 0.1 | 20.0 | | 1 | m | 20.00 |
| 2 | 신 | 복부 | 균열 | 0.1 | 4.0 | | 1 | m | 4.00 |

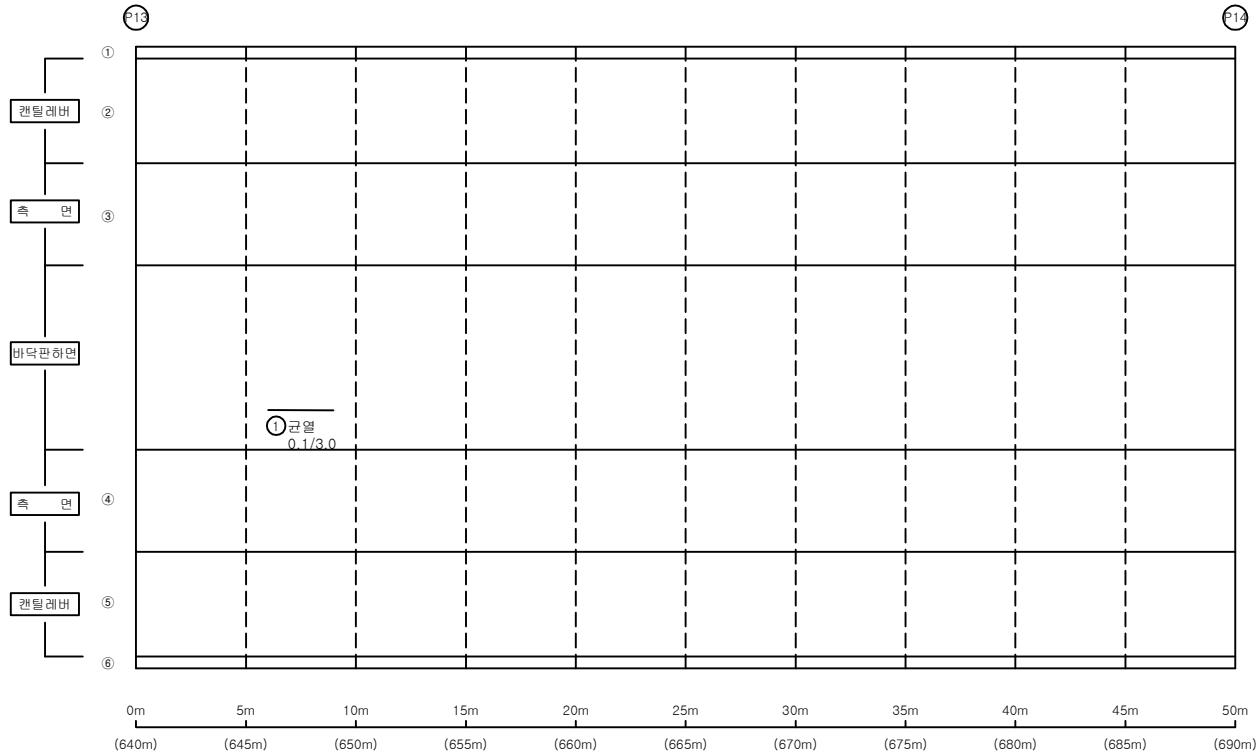
## 손 상 물 량 표

| 번호 | 신/구 | 부재명 | 손 상 현 황 | 손 상 규 모 | | | | | | 비고 |
|---|---|---|---|---|---|---|---|---|---|---|
| 1 | 신 | 복부 | 균열 | 0.1 | 3.0 | | 1 | m | 3.00 | |

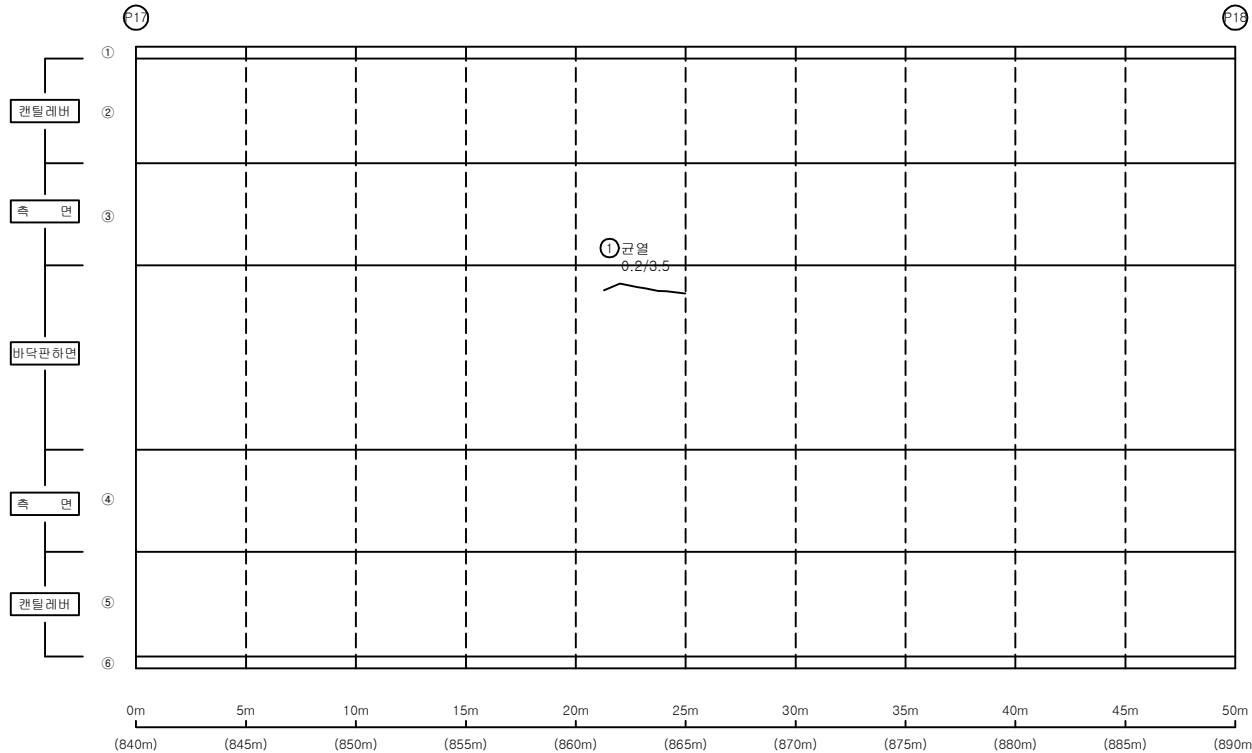
## 손 상 물 량 표

| 번호 | 신/구 | 부재명 | 손 상 현 황 | 손 상 규 모 | | | | | | 비고 |
|---|---|---|---|---|---|---|---|---|---|---|
| 1 | 신 | 복부 | 균열 | 0.2 | 3.5 | | 1 | m | 3.50 | |

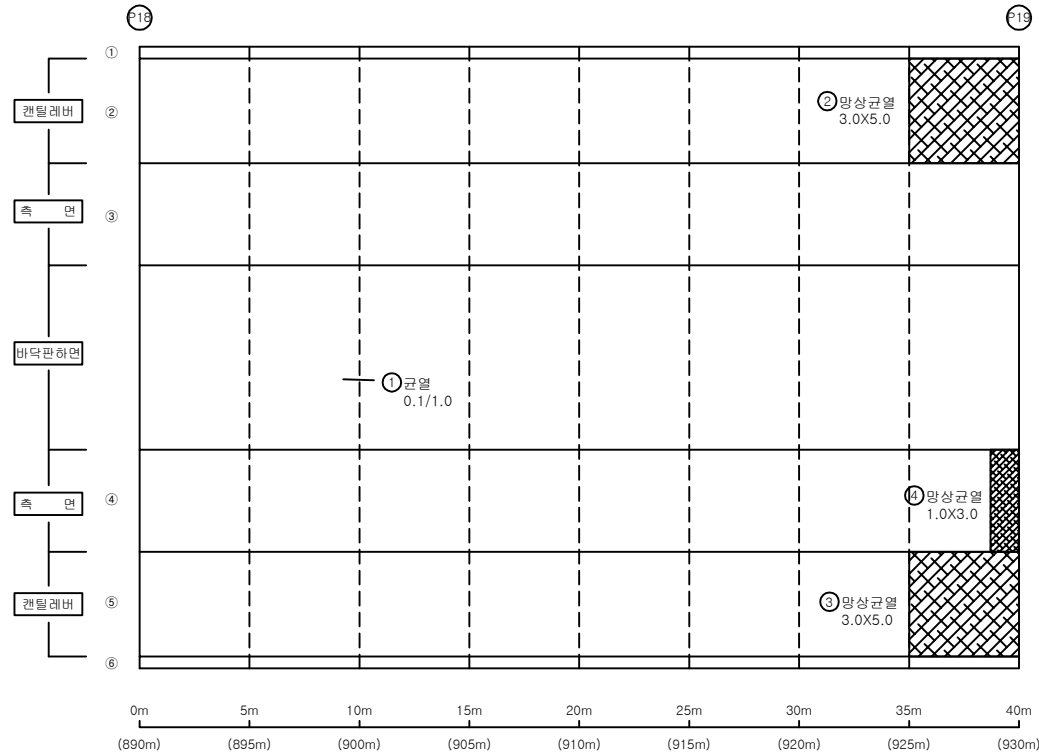
| 번호 | 신/구 | 부재명 | 손 상 현 황 | 손 상 규 모 | | | | | 비고 |
|---|---|---|---|---|---|---|---|---|---|
| 1 | 신 | 복부 | 균열 | 0.1 | 1.0 | | 1 | m | 1.00 |
| 2 | 신 | 캔틸레버 | 망상균열 | | 3.0 | 5.0 | 1 | m <sup>2</sup> | 15.00 |
| 3 | 신 | 우측 | 망상균열 | | 3.0 | 5.0 | 1 | m <sup>2</sup> | 15.00 |
| 4 | 신 | 캔틸레버 | 망상균열 | | 1.0 | 3.0 | 1 | m <sup>2</sup> | 3.00 |

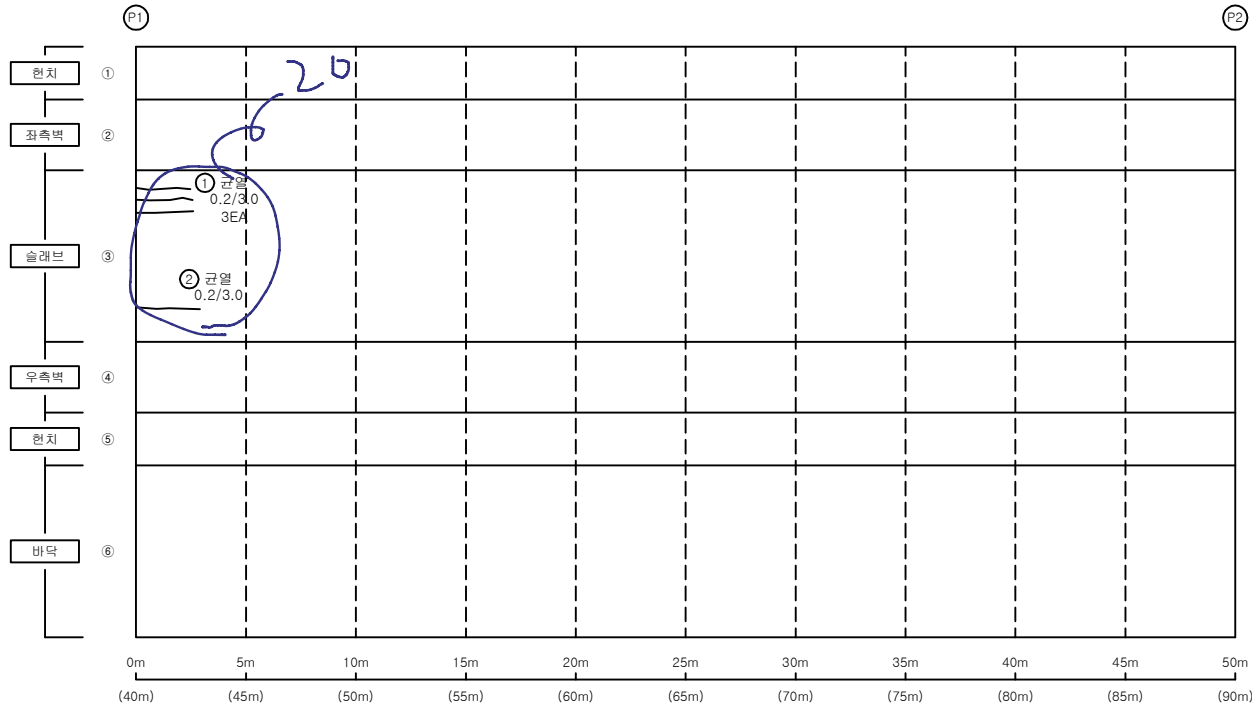
| 번호 | 신/구 | 부재명 | 손 상 현 황 | 손 상 규 모 | | | | | | 비고 |
|---|---|---|---|---|---|---|---|---|---|---|
| 1 | 구 | 슬래브 | 균열 | 0.2 | 3.0 | | 3 | m | 9.00 | |
| 2 | 구 | 슬래브 | 균열 | 0.2 | 3.0 | | 1 | m | 3.00 | |

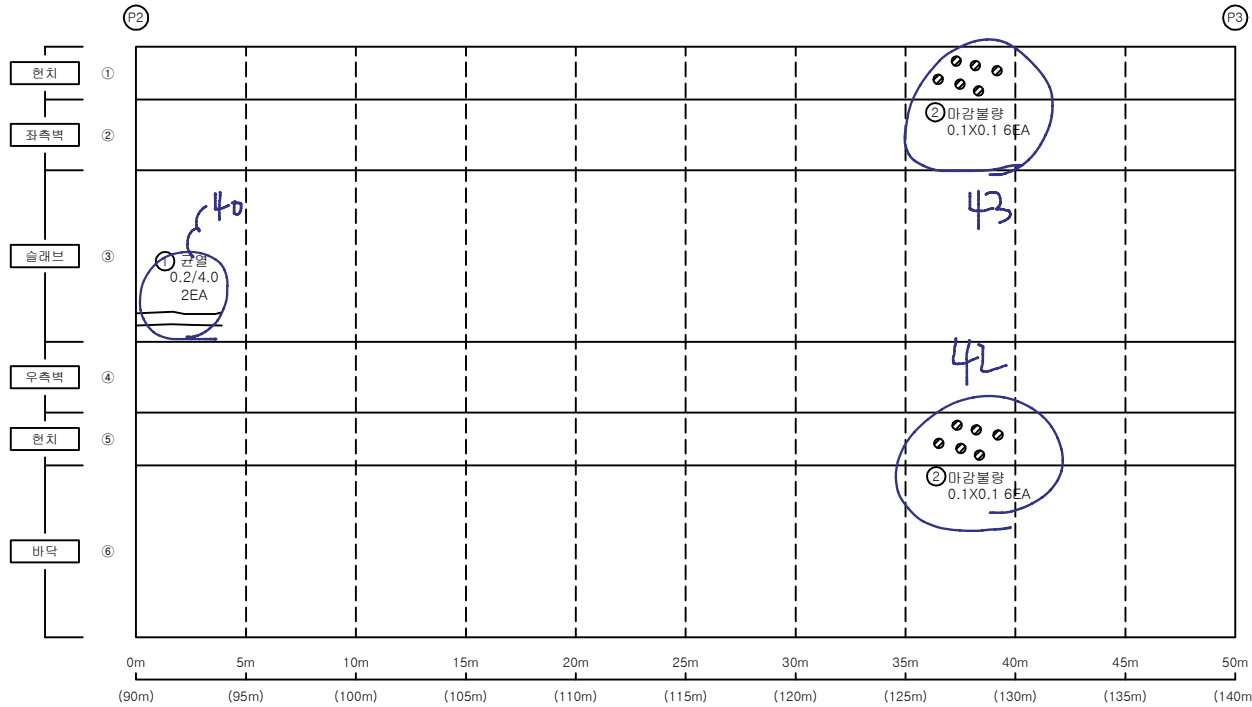
## 손 상 물 량 표

| 번호 | 신/구 | 부재명 | 손 상 현 황 | 손 상 규 모 | | | | | | 비고 |
|---|---|---|---|---|---|---|---|---|---|---|
| 1 | 구 | 슬래브 | 균열 | 0.2 | 4.0 | | 2 | m | 8.00 | |

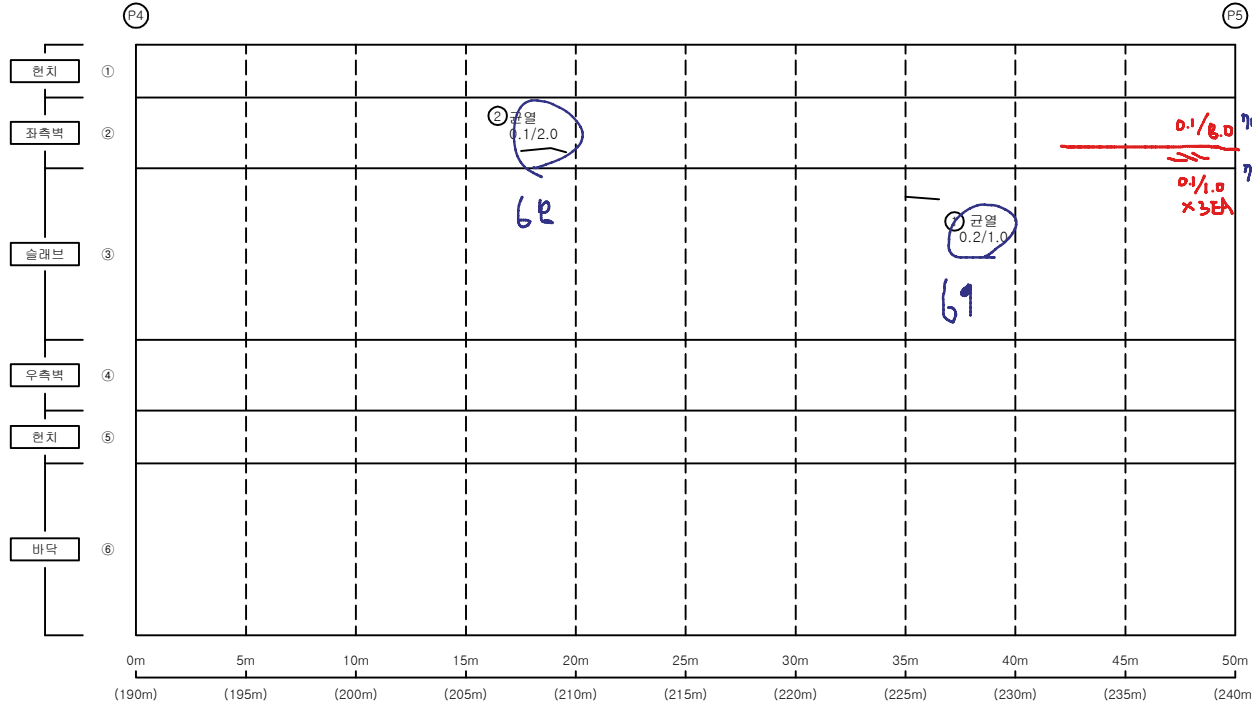
| 번호 | 신/구 | 부재명 | 손 상 현 황 | 손 상 규 모 | | | | | 비고 |
|---|---|---|---|---|---|---|---|---|---|
| 1 | 구 | 슬래브 | 균열 | 0.2 | 1.0 | | 1 | m | 1.00 |
| 2 | 신 | 좌측벽 | 균열 | 0.1 | 2.0 | | 1 | m | 2.00 |

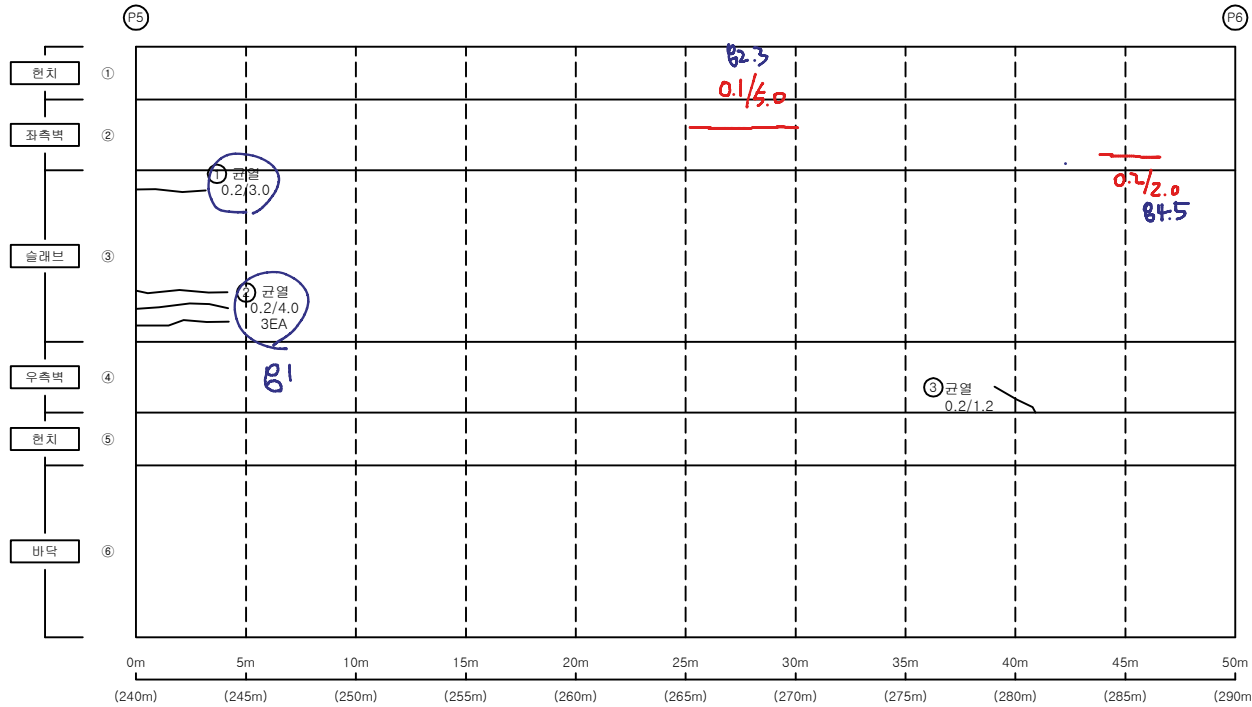
| 번호 | 신/구 | 부재명 | 손상현황 | 손상규모 | | | | | | 비고 |
|---|---|---|---|---|---|---|---|---|---|---|
| 1 | 구 | 슬래브 | 균열 | 0.2 | 3.0 | | 1 | m | 3.00 | |
| 2 | 구 | 슬래브 | 균열 | 0.2 | 4.0 | | 1 | m | 4.00 | |
| 3 | 신 | 우측벽 | 균열 | 0.2 | 1.2 | | 1 | m | 1.20 | |

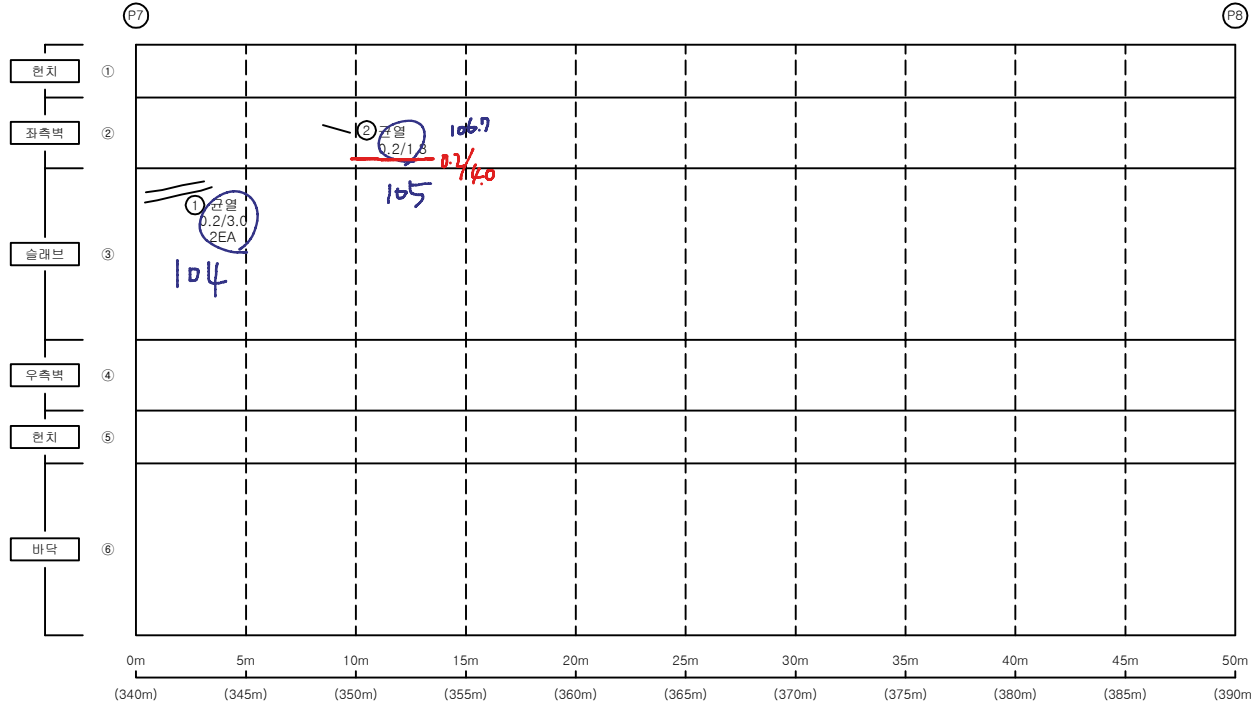
## 손 상 물 량 표

| 번호 | 신/구 | 부재명 | 손 상 현 황 | 손 상 규 모 | | | | | | 비고 |
|---|---|---|---|---|---|---|---|---|---|---|
| 1 | 구 | 슬래브 | 균열 | 0.2 | 3.0 | | 1 | m | 3.00 | |
| 2 | 신 | 좌측벽 | 균열 | 0.2 | 1.3 | | 1 | m | 1.30 | |

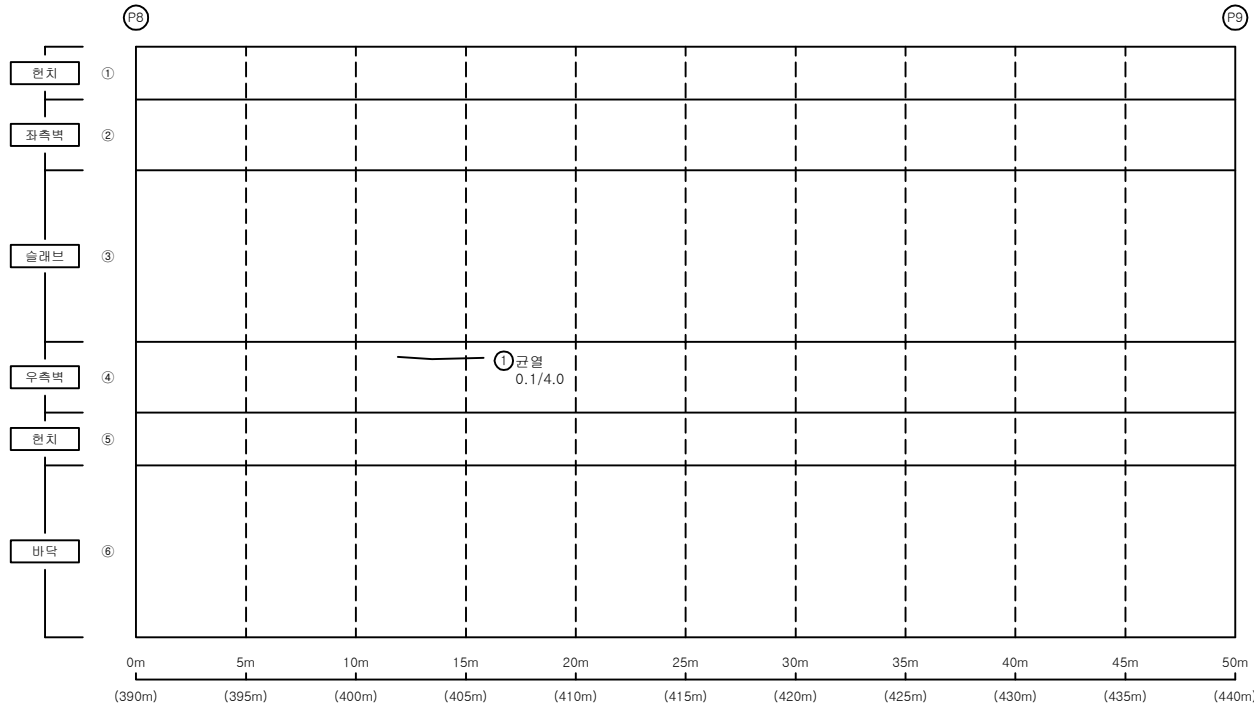
## 손 상 물 량 표

| 번호 | 신/구 | 부재명 | 손 상 현 황 | 손 상 규 모 | | | | | | 비고 |
|---|---|---|---|---|---|---|---|---|---|---|
| 1 | 신 | 우측벽 | 균열 | 0.1 | 4.0 | | 1 | m | 4.00 | |
