# I D : 회야대교(부산) - 바닥판상면 - S1

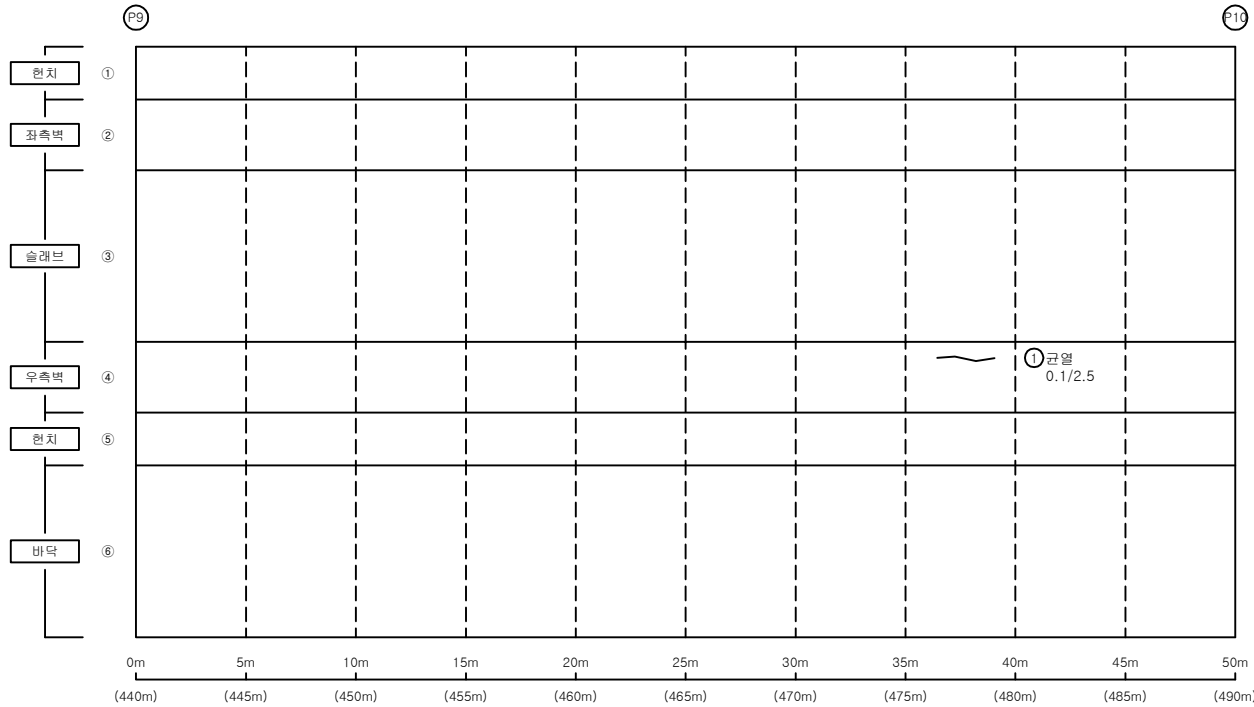
## 손 상 물 량 표

| 번호 | 신/구 | 부재명 | 손 상 현 황 | 손 상 규 모 | | | | | | 비고 |
|---|---|---|---|---|---|---|---|---|---|---|
| 1 | 신 | 우측벽 | 균열 | 0.1 | 2.5 | | 1 | m | 2.50 | |

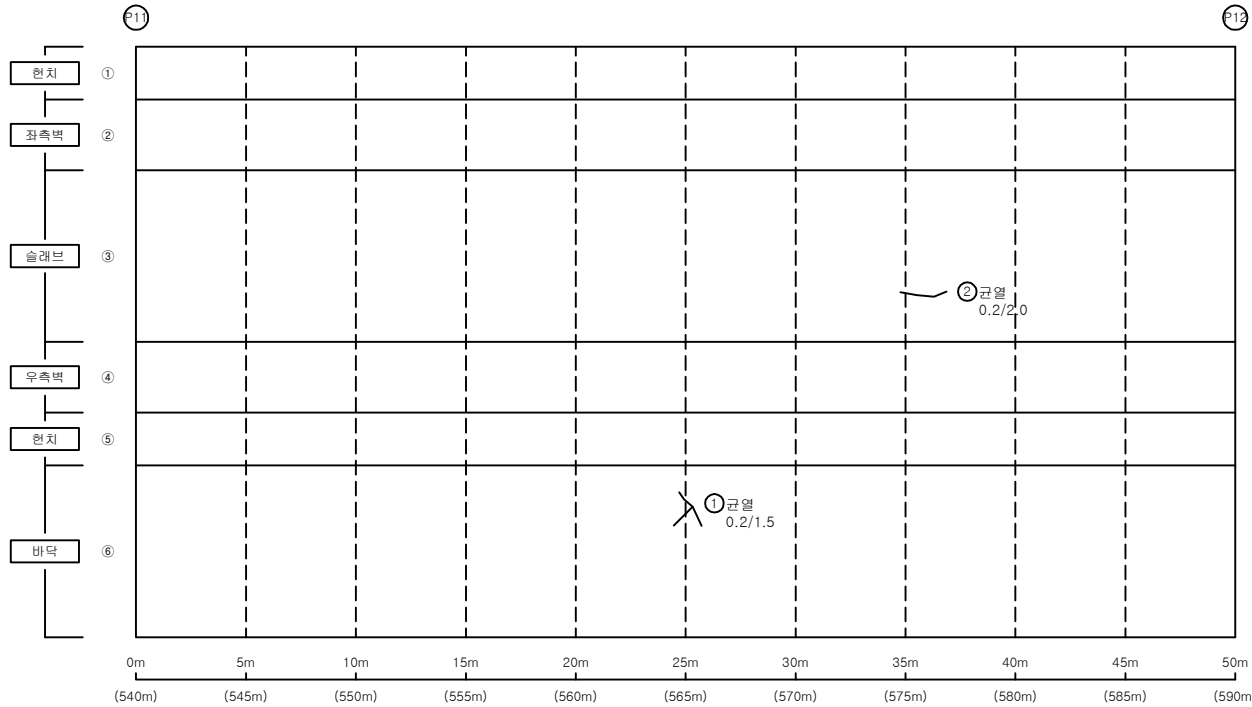
## 손 상 물 량 표

| 번호 | 신/구 | 부재명 | 손 상 현 황 | 손 상 규 모 | | | | | 비고 |
|---|---|---|---|---|---|---|---|---|---|
| 1 | 신 | 바닥 | 균열 | 0.2 | 1.5 | | 1 | m | 1.50 |
| 2 | 신 | 슬래브 | 균열 | 0.2 | 2.0 | | 1 | m | 2.00 |

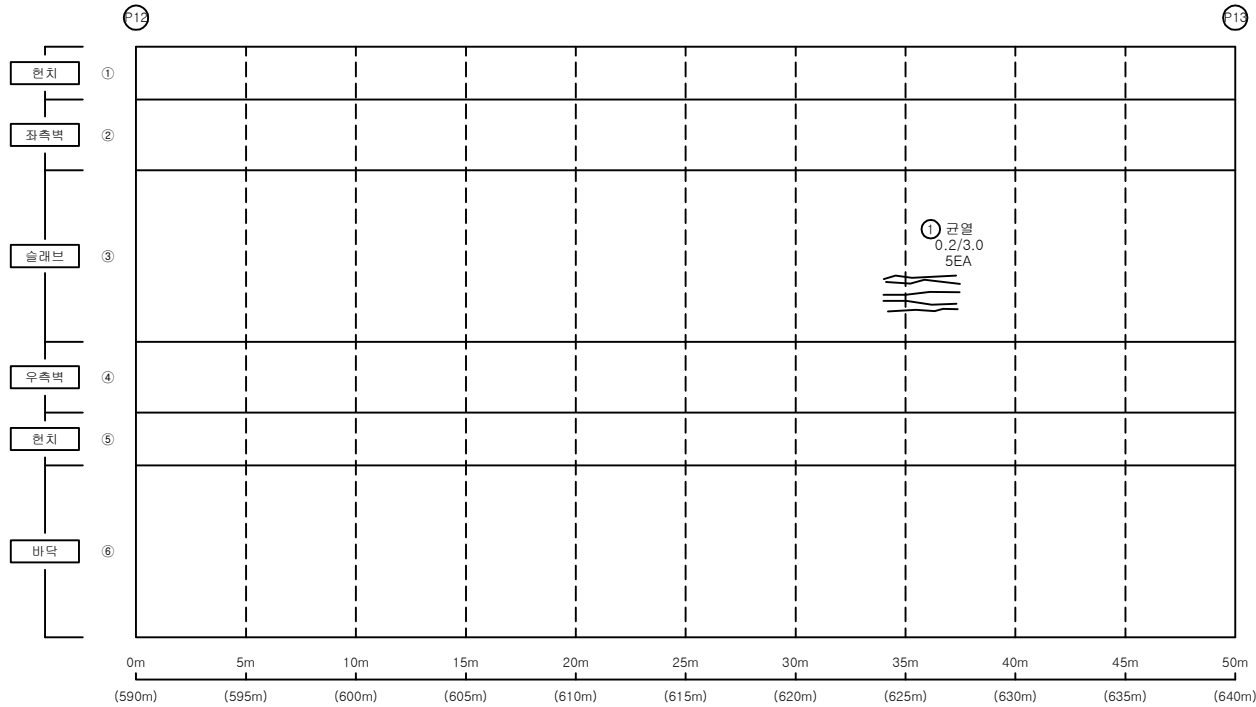
## 손 상 물 량 표

| 번호 | 신/구 | 부재명 | 손 상 현 황 | 손 상 규 모 | | | | | | 비고 |
|---|---|---|---|---|---|---|---|---|---|---|
| 1 | 구 | 슬래브 | 균열 | 0.2 | 3.0 | | 5 | m | 15.00 | |

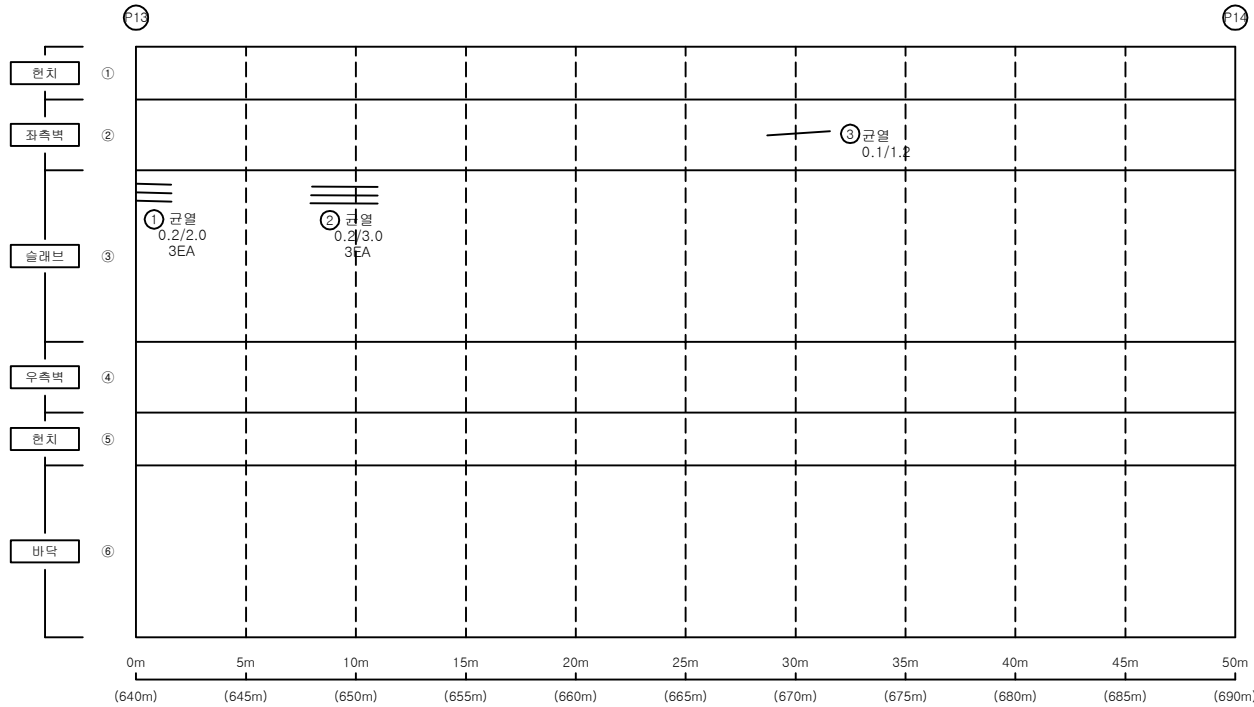
| 번호 | 신/구 | 부재명 | 손 상 현 황 | 손 상 규 모 | | | | | | 비고 |
|---|---|---|---|---|---|---|---|---|---|---|
| 1 | 구 | 슬래브 | 균열 | 0.2 | 2.0 | | 3 | m | 6.00 | |
| 2 | 구 | 슬래브 | 균열 | 0.2 | 3.0 | | 3 | m | 9.00 | |
| 3 | 신 | 좌측벽 | 균열 | 0.1 | 1.2 | | 1 | m | 1.20 | |

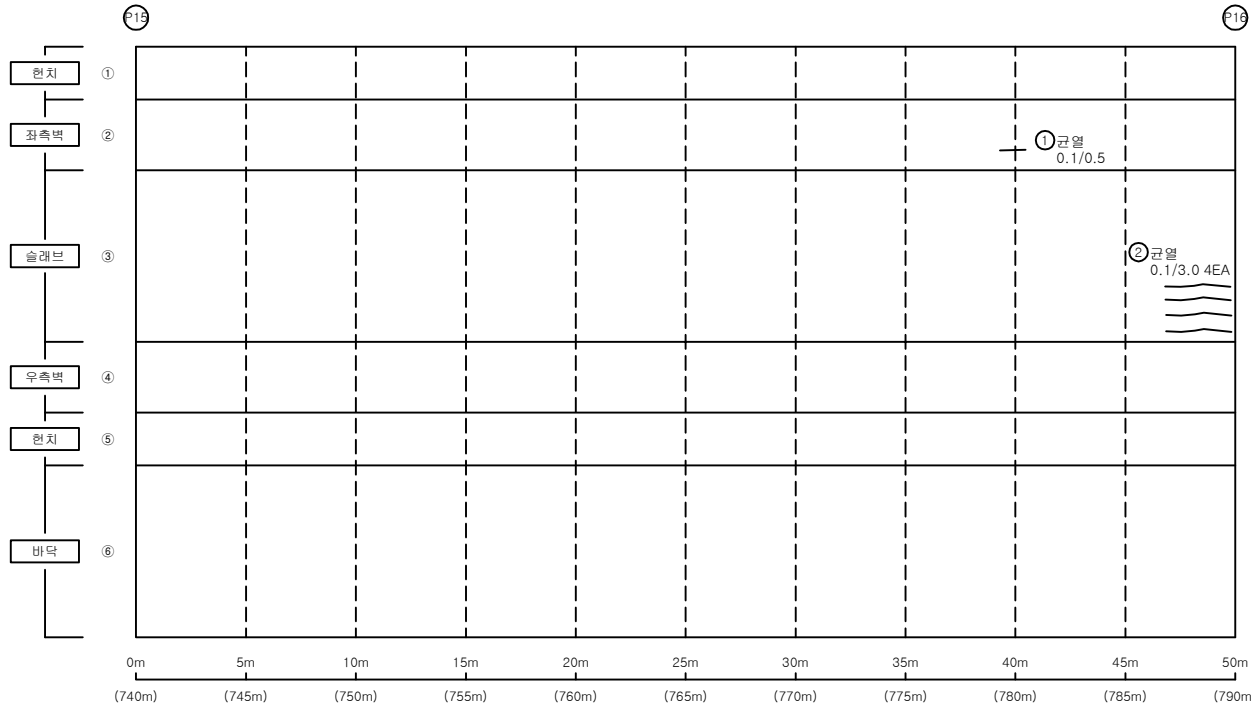
| 번호 | 신/구 | 부재명 | 손 상 현 황 | 손 상 규 모 | | | | | 비고 |
|---|---|---|---|---|---|---|---|---|---|
| 1 | 신 | 슬래브 | 균열 | 0.1 | 0.5 | | 1 | m | 0.50 |
| 2 | 신 | 좌측벽 | 균열 | 0.1 | 3.0 | | 4 | m | 12.00 |

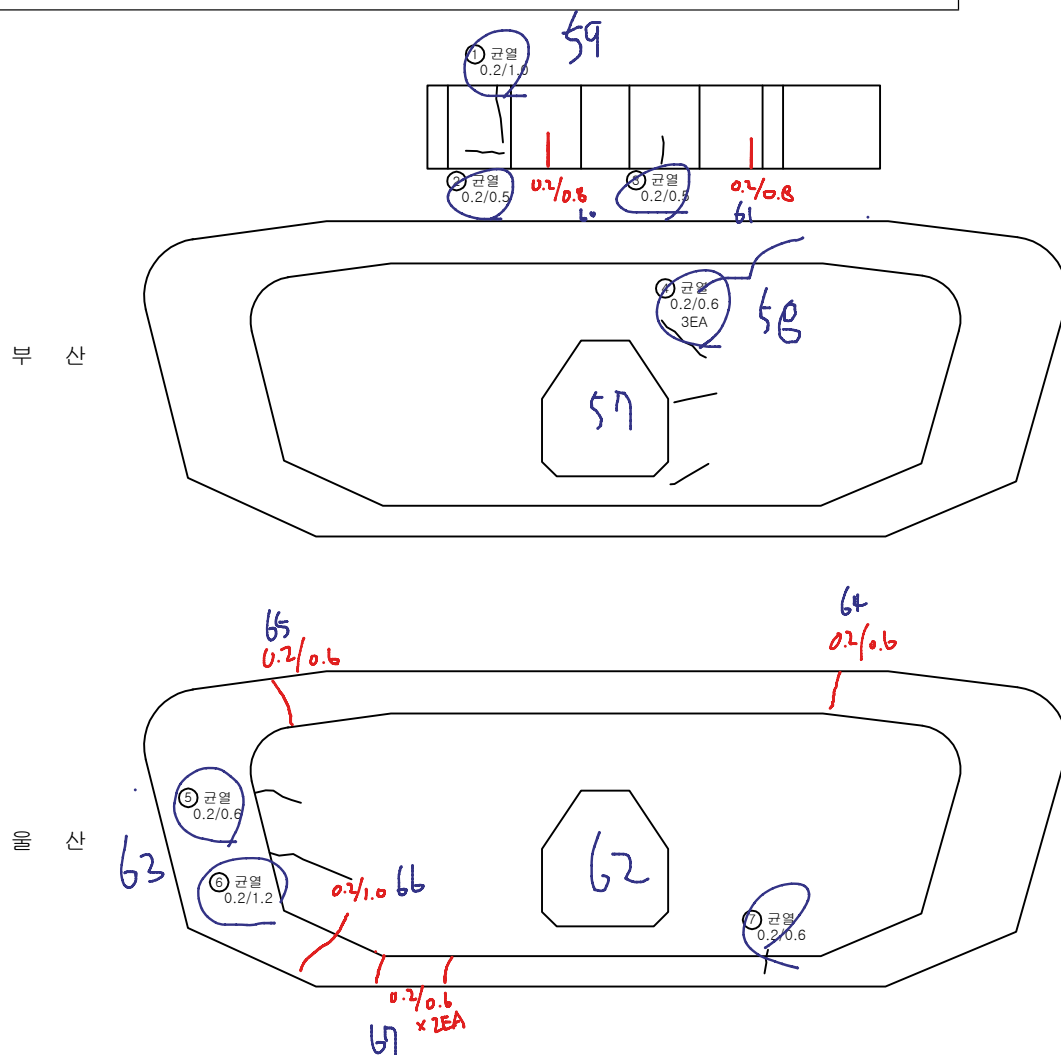
I D : 회야대교(부산) - 격벽(A2방향)(A1방향) - P4

| 번호 | 신/구 | 부재명 | 손 상 현 황 | 손 상 규 모 | | | | | 비고 |
|---|---|---|---|---|---|---|---|---|---|
| 1 | 구 | 전면 | 망상균열 | | 1.0 | 1.0 | 1 | m <sup>2</sup> | 1.00 |
| 2 | 구 | 전면 | 균열 | 0.2 | 0.6 | | 1 | m | 0.60 |
| 3 | 구 | 배면 | 균열 | 0.2 | 0.6 | | 1 | m | 0.60 |
| 4 | 구 | 배면 | 균열 | 0.3 | 0.6 | | 1 | m | 0.60 |
| 5 | 구 | 배면 | 균열 | 0.2 | 1.0 | | 1 | m | 1.00 |

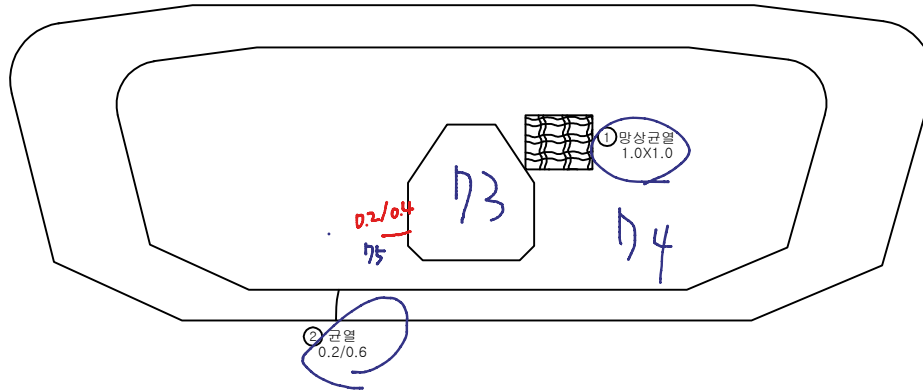
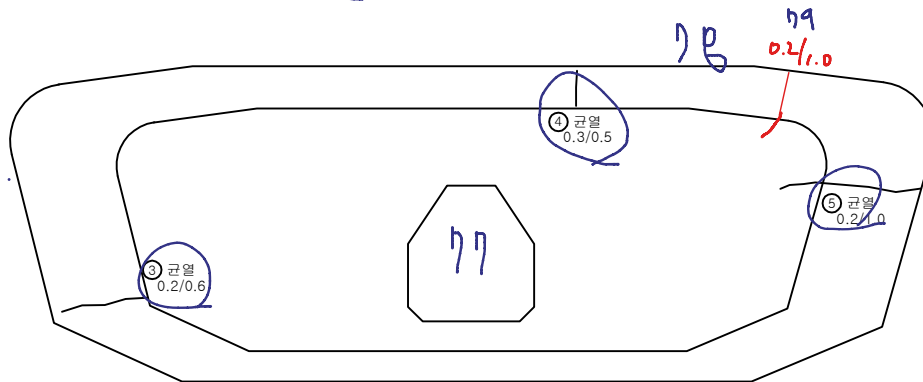
| 번호 | 신/구 | 부재명 | 손 상 현 황 | 손 상 규 모 | | | | | 비고 |
|---|---|---|---|---|---|---|---|---|---|
| 1 | 구 | 전면 | 균열 | 0.2 | 0.6 | | 1 | m | 0.60 |
| 2 | 구 | 배면 | 균열 | 0.2 | 0.6 | | 1 | m | 0.60 |
| 3 | 구 | 배면 | 균열 | 0.2 | 0.6 | | 1 | m | 0.60 |
| 4 | 신 | 내부 | 균열 | 0.2 | 0.6 | | 1 | m | 0.60 |
| 5 | 신 | 전면 | 망상균열 | | 1.5 | 1.0 | 1 | m <sup>2</sup> | 1.50 |
| 6 | 신 | 전면 | 균열 | 0.0 | 0.6 | | 1 | m | 0.60 |

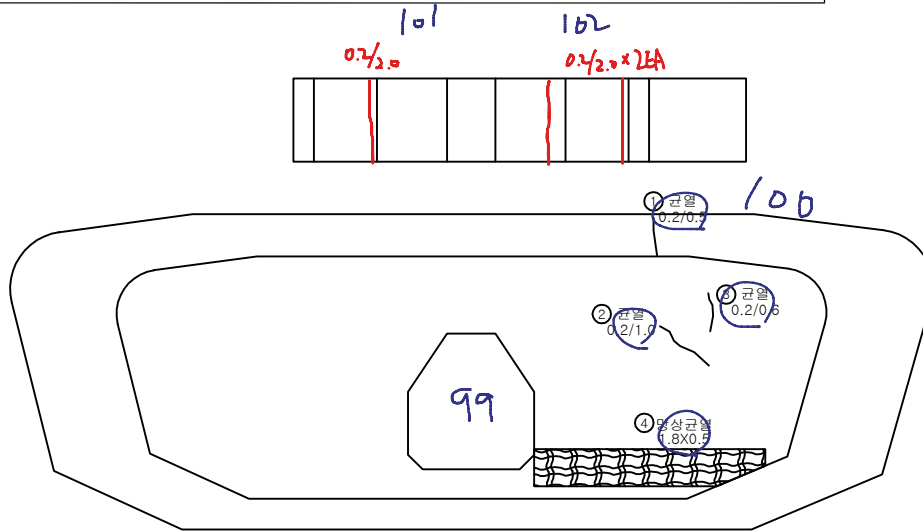
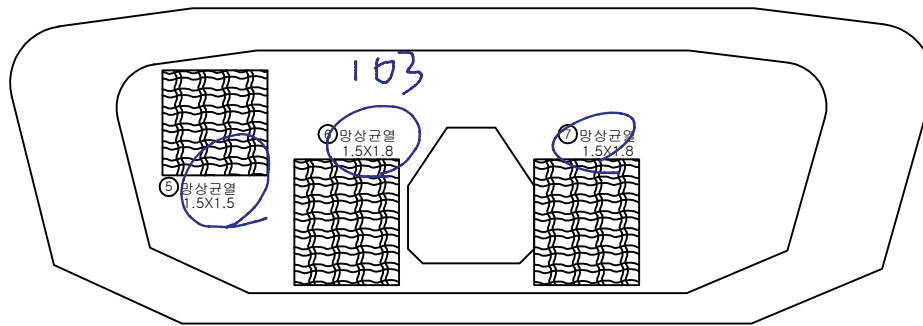
I D : 회야대교(부산) - 격벽(A2방향)(A1방향) - P7

| 번호 | 신/구 | 부재명 | 손 상 현 황 | 손 상 규 모 | | | | | 비고 |
|---|---|---|---|---|---|---|---|---|---|
| 1 | 구 | 전면 | 균열 | 0.2 | 0.5 | | 1 | m | 0.50 |
| 2 | 구 | 전면 | 균열 | 0.2 | 1.0 | | 1 | m | 1.00 |
| 3 | 구 | 전면 | 균열 | 0.2 | 0.6 | | 1 | m | 0.60 |
| 4 | 구 | 전면 | 망상균열 | | 0.5 | 1.8 | 1 | m <sup>2</sup> | 0.90 |
| 5 | 구 | 배면 | 망상균열 | | 1.5 | 1.5 | 1 | m <sup>2</sup> | 2.25 |
| 6 | 구 | 배면 | 망상균열 | | 1.5 | 1.8 | 1 | m <sup>2</sup> | 2.70 |
| 7 | 구 | 배면 | 망상균열 | | 1.5 | 1.8 | 1 | m <sup>2</sup> | 2.70 |

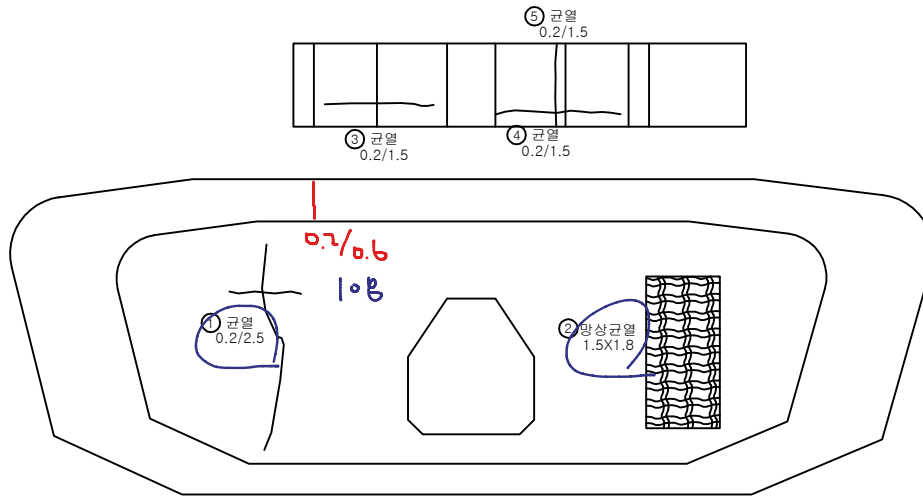
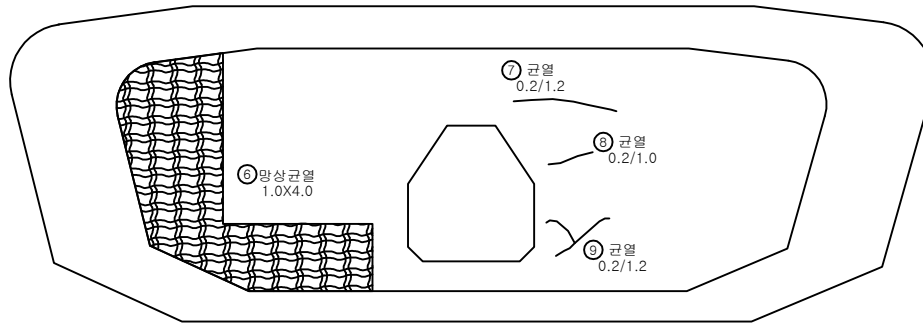
I D : 회야대교(부산) - 격벽(A2방향)(A1방향) - P8

| 번호 | 신/구 | 부재명 | 손 상 현 황 | 손 상 규 모 | | | | | 비고 |
|---|---|---|---|---|---|---|---|---|---|
| 1 | 구 | 전면 | 균열 | 0.2 | 2.5 | | 1 | m | 2.50 |
| 2 | 구 | 전면 | 망상균열 | | 1.5 | 1.8 | 1 | m <sup>2</sup> | 2.70 |
| 3 | 구 | 내부 | 균열 | 0.2 | 1.5 | | 1 | m | 1.50 |
| 4 | 구 | 내부 | 균열 | 0.2 | 1.5 | | 1 | m | 1.50 |
| 5 | 구 | 내부 | 균열 | 0.2 | 1.5 | | 1 | m | 1.50 |
| 6 | 구 | 배면 | 망상균열 | | 1.0 | 4.0 | 1 | m <sup>2</sup> | 4.00 |
| 7 | 구 | 배면 | 균열 | 0.2 | 1.2 | | 1 | m | 1.20 |
| 8 | 구 | 배면 | 균열 | 0.2 | 1.0 | | 1 | m | 1.00 |
| 9 | 구 | 배면 | 균열 | 0.2 | 1.2 | | 1 | m | 1.20 |

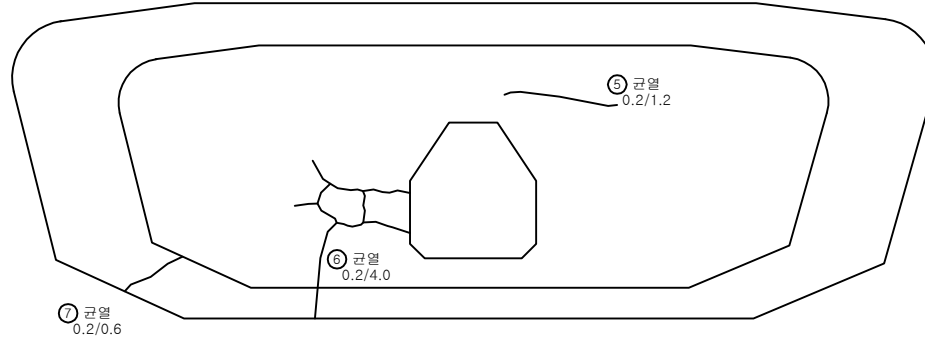
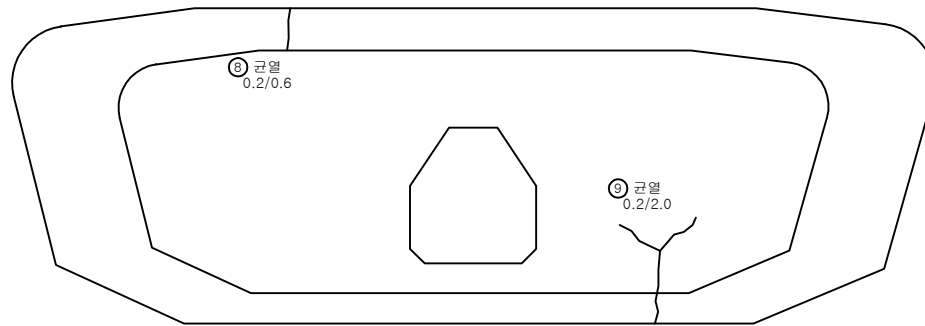
| 번호 | 신/구 | 부재명 | 손 상 현 황 | 손 상 규 모 | | | | | 비고 |
|---|---|---|---|---|---|---|---|---|---|
| 1 | 구 | 내부 | 균열 | 0.2 | 1.5 | | 1 | m | 1.50 |
| 2 | 구 | 내부 | 균열 | 0.2 | 1.5 | | 1 | m | 1.50 |
| 3 | 구 | 내부 | 균열 | 0.2 | 1.2 | | 1 | m | 1.20 |
| 4 | 구 | 내부 | 균열 | 0.2 | 1.2 | | 1 | m | 1.20 |
| 5 | 구 | 전면 | 균열 | 0.2 | 1.2 | | 1 | m | 1.20 |
| 6 | 구 | 전면 | 균열 | 0.2 | 4.0 | | 1 | m | 4.00 |
| 7 | 구 | 전면 | 균열 | 0.2 | 0.6 | | 1 | m | 0.60 |
| 8 | 구 | 배면 | 균열 | 0.2 | 0.6 | | 1 | m | 0.60 |
| 9 | 구 | 배면 | 균열 | 0.2 | 2.0 | | 1 | m | 2.00 |

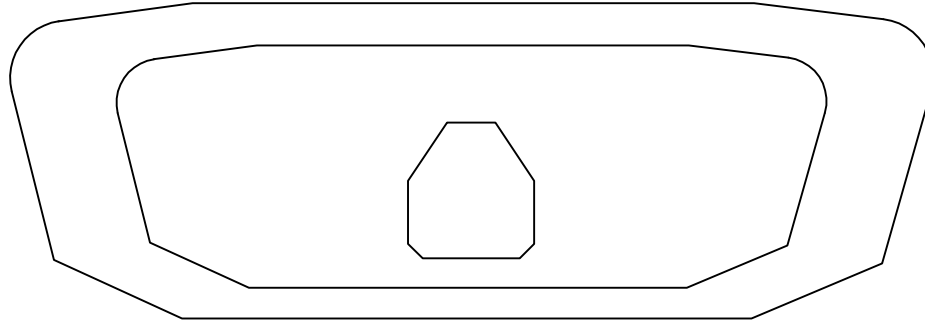
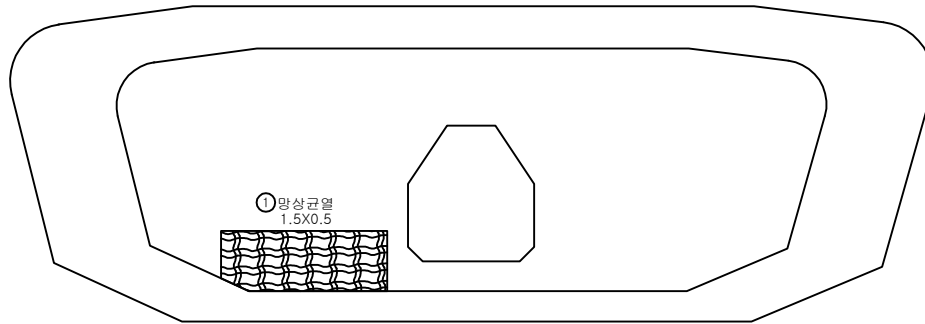
| 번호 | 신/구 | 부재명 | 손 상 현 황 | 손 상 규 모 | | | | | 비고 |
|---|---|---|---|---|---|---|---|---|---|
| 1 | 구 | 배면 | 광상균열 | | 0.5 | 1.5 | 1 | m <sup>2</sup> | 0.75 |

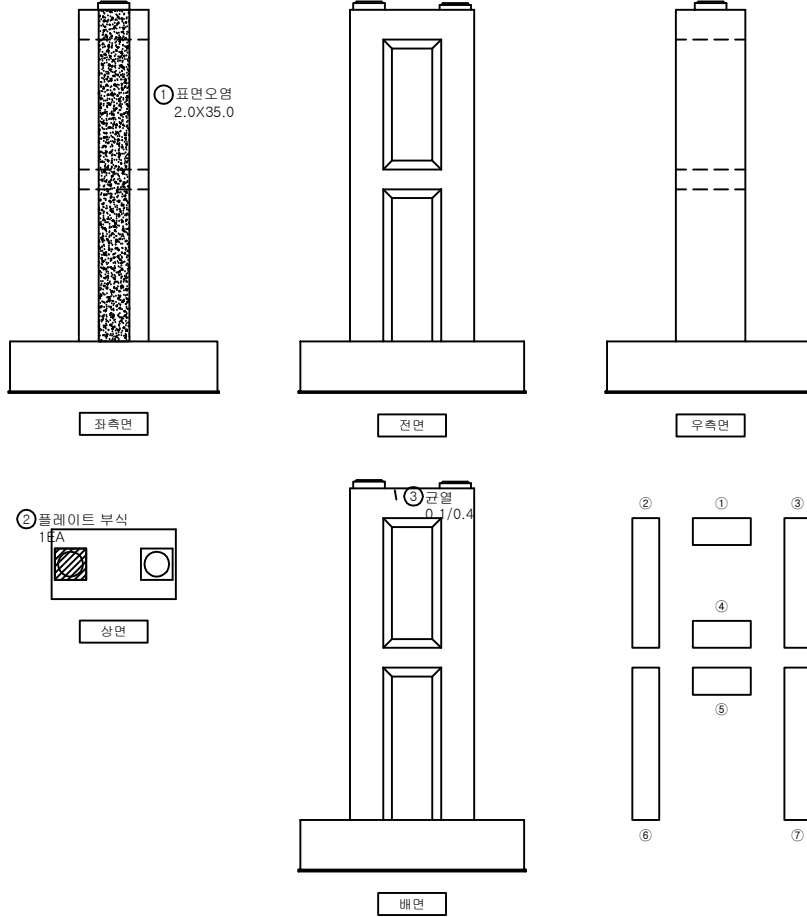
# I D : 회야대교(부산) - 교각 - P2

| 번호 | 신/구 | 부재명 | 손상현황 | 손상규모 | | | | | | 비고 |
|---|---|---|---|---|---|---|---|---|---|---|
| 2 | 신 | 교량받침 | 플레이트 부식 | | | | 1 | EA | 1.00 | |
| 3 | 신 | 코팅 | 균열 | 0.1 | 0.4 | | 1 | m | 0.40 | |

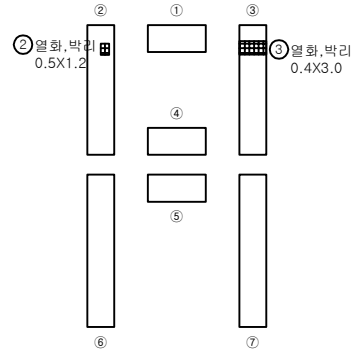
| 번호 | 신/구 | 부재명 | 손상현황 | 손상규모 | | | | | | 비고 |
|---|---|---|---|---|---|---|---|---|---|---|
| 1 | 신 | 코팅 | 균열 | 0.1 | 0.6 | | 1 | m | 0.60 | |

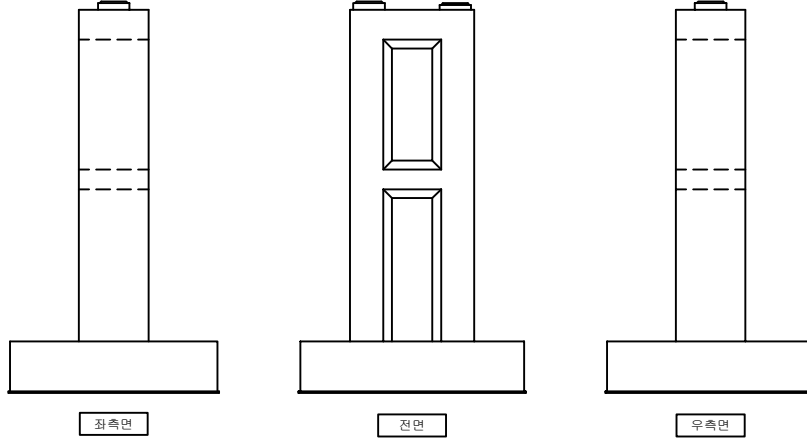
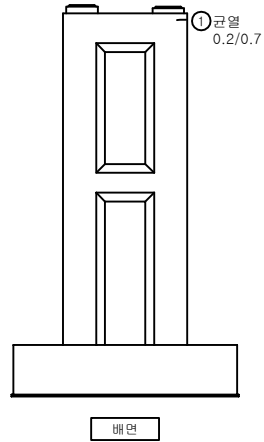
# I D : 회야대교(부산) - 교각 - P5

| 번호 | 신/구 | 부재명 | 손 상 현 황 | 손 상 규 모 | | | | | | 비고 |
|---|---|---|---|---|---|---|---|---|---|---|
| 1 | 신 | 코팅 | 균열 | 0.2 | 0.7 | | 1 | m | 0.70 | |

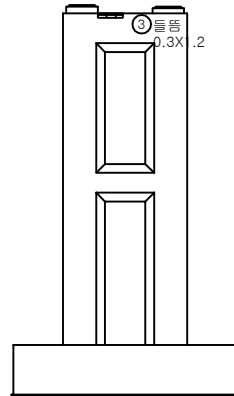
① 균열 0.1/5.0 2EA

| 번호 | 신/구 | 부재명 | 손상현황 | 손상규모 | | | | | 비고 |
|---|---|---|---|---|---|---|---|---|---|
| 1 | 구 | 기둥 | 균열 | 0.1 | 5.0 | | 2 | m | 10.00 |
| 2 | 신 | 기둥 | 균열 | 0.2 | 5.0 | | 3 | m | 15.00 |

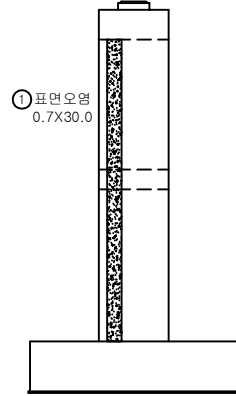
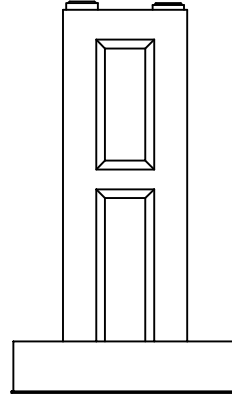
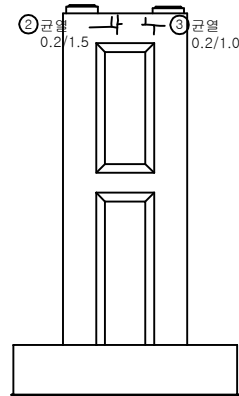
I D : 회야대교(부산) - 교각 - P10

| 번호 | 신/구 | 부재명 | 손상현황 | 손상규모 | | | | | 비고 |
|---|---|---|---|---|---|---|---|---|---|
| 2 | 신 | 코팅 | 균열 | 0.2 | 1.5 | | 1 | m | 1.50 |
| 3 | 신 | 코팅 | 균열 | 0.2 | 1.0 | | 1 | m | 1.00 |

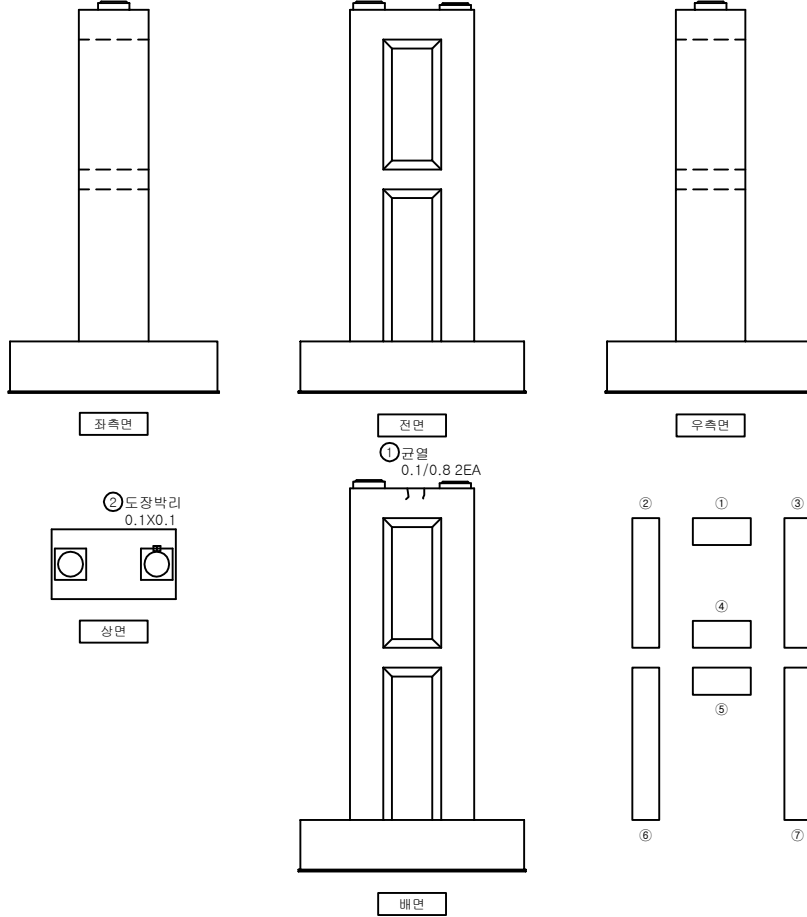
# I D : 회야대교(부산) - 교각 - P11

| 번호 | 신/구 | 부재명 | 손 상 현 황 | 손 상 규 모 | | | | | | 비고 |
|---|---|---|---|---|---|---|---|---|---|---|
| 1 | 신 | 코팅 | 균열 | 0.1 | 0.8 | | 2 | m | 1.60 | |

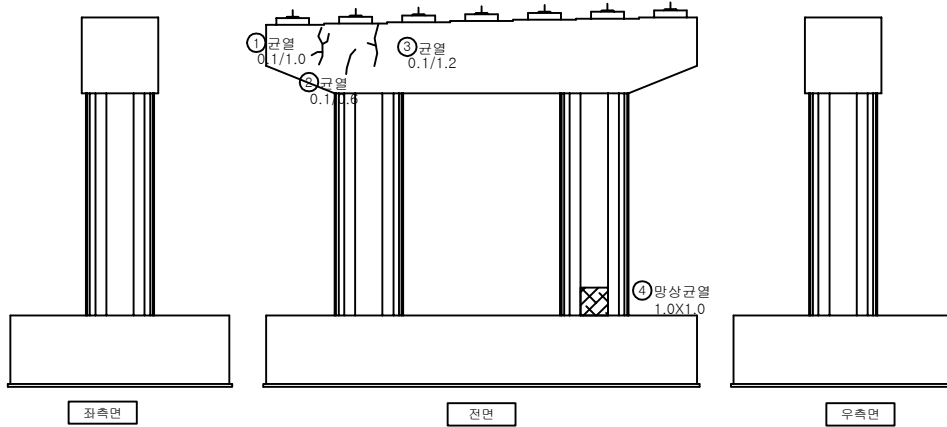
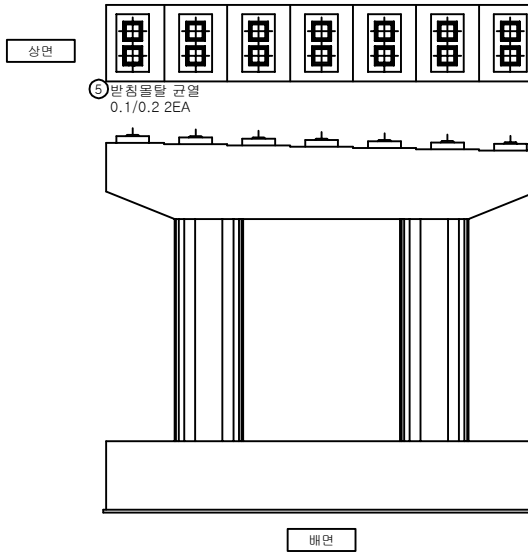
# I D : 회야대교(부산) - 교각 - P21

| 번호 | 신/구 | 부재명 | 손 상 현 황 | 손 상 규 모 | | | | | 비고 |
|---|---|---|---|---|---|---|---|---|---|
| 1 | 구 | 코팅 | 균열 | 0.1 | 1.0 | | 1 | m | 1.00 |
| 2 | 구 | 코팅 | 균열 | 0.1 | 0.6 | | 1 | m | 0.60 |
| 3 | 구 | 코팅 | 균열 | 0.1 | 1.2 | | 1 | m | 1.20 |
| 4 | 신 | 기둥 | 망상균열 | | 1.0 | 1.0 | 1 | m <sup>2</sup> | 1.00 |
| 5 | 신 | 교량받침 | 반침물탈 균열 | 0.1 | 0.2 | | 2 | m | 0.40 |
