교 1 평 단

덕평1교 - 교면포장

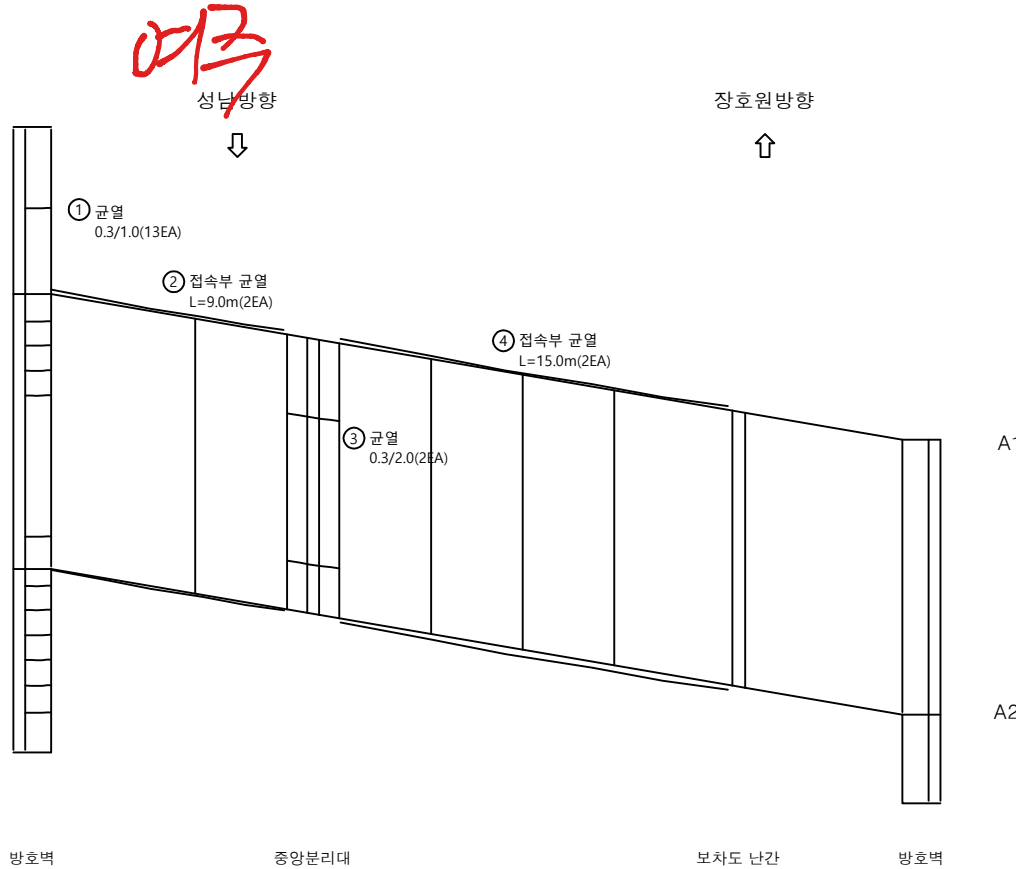
| 번호 | 적출<br>년도 | 손상 내용 | 손상 규모 | | | | | | 비고 |
|---|---|---|---|---|---|---|---|---|---|
| 1 | 2024 | 균열(0.3mm) | 0.3 | 1.0 | | 13 | 13.00 | m | |
| 2 | 2024 | 접속부 균열 | | 9.0 | | 2 | 18.00 | m | |
| 3 | 2024 | 균열(0.3mm) | 0.3 | 2.0 | | 2 | 4.00 | m | |
| 4 | 2024 | 접속부 균열 | | 15.0 | | 2 | 30.00 | m | |

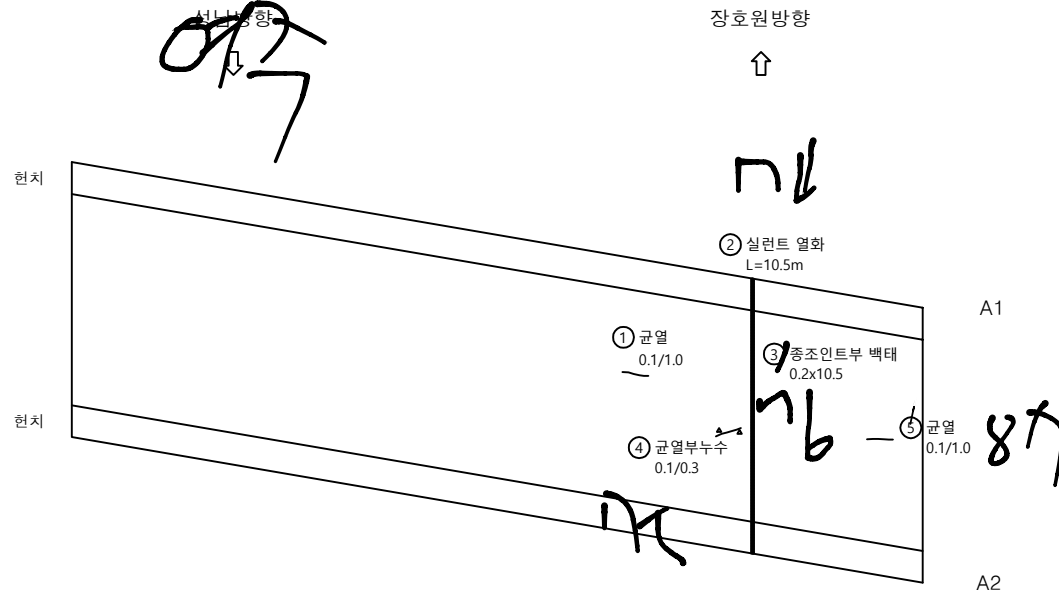
덕평1교 - 바닥판 하면

| 번호 | 적출<br>년도 | 손상 내용 | 손상 규모 | | | | | 비고 |
|---|---|---|---|---|---|---|---|---|
| 1 | 2024 | 균열(0.1mm) | 0.1 | 1.0 | | 1 | 1.00 | m |
| 2 | 2024 | 실런트 열화 | | 10.5 | | 1 | 10.50 | m |
| 3 | 2024 | 종조인트부 백태 | | 0.2 | 10.5 | 1 | 2.10 | m² |
| 4 | 2024 | 균열부누수 | 0.1 | 0.3 | | 1 | 0.30 | m |
| 5 | 2024 | 균열(0.1mm) | 0.1 | 1.0 | | 1 | 1.00 | m |

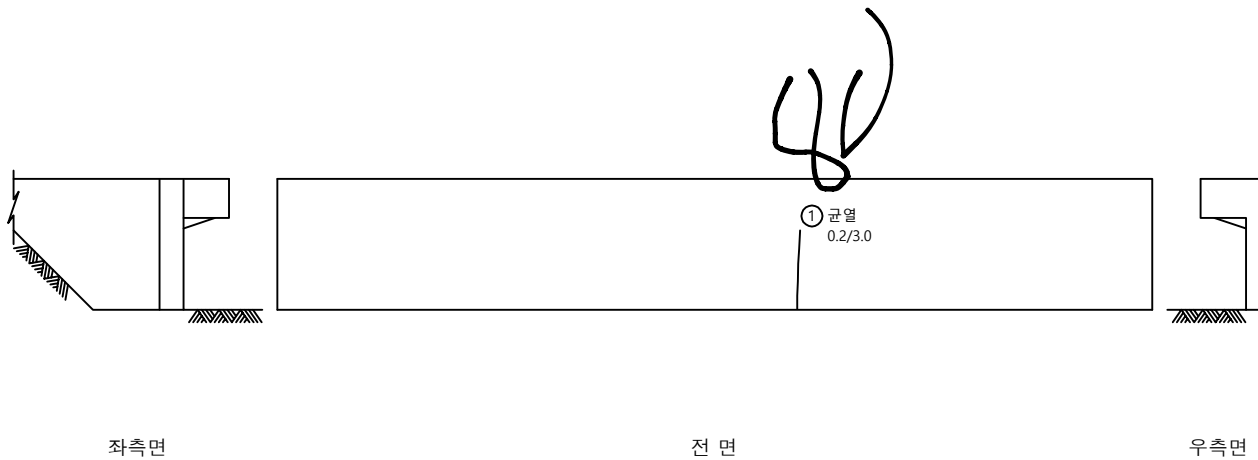
덕평1교 - 교대 A2

| 번호 | 적출<br>년도 | 손상 내용 | 손상 규모 | | | | | | 비고 |
|---|---|---|---|---|---|---|---|---|---|
| 1 | 2024 | 균열(0.2mm) | 0.2 | 3.0 | | 1 | 3.00 | m | |
