# 덕평1교 - 교면포장

덕평1교 - 바닥판 하면

덕평1교 - 교대 A1

덕평1교 - 교대 A2

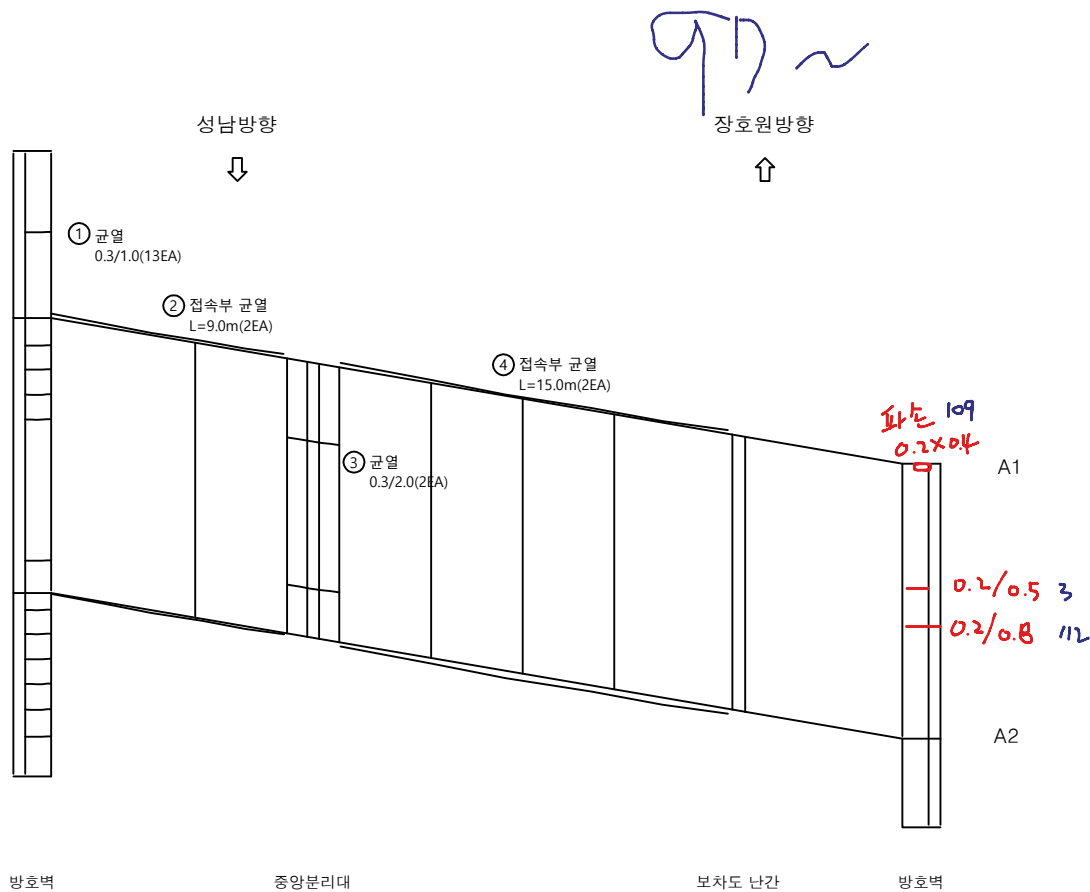
| 번호 | 적출<br>년도 | 손상 내용 | 손상 규모 | | | | | | 비고 |
|---|---|---|---|---|---|---|---|---|---|
| 1 | 2024 | 균열(0.3mm) | 0.3 | 1.0 | | 13 | 13.00 | m | |
| 2 | 2024 | 접속부 균열 | | 9.0 | | 2 | 18.00 | m | |
| 3 | 2024 | 균열(0.3mm) | 0.3 | 2.0 | | 2 | 4.00 | m | |
| 4 | 2024 | 접속부 균열 | | 15.0 | | 2 | 30.00 | m | |

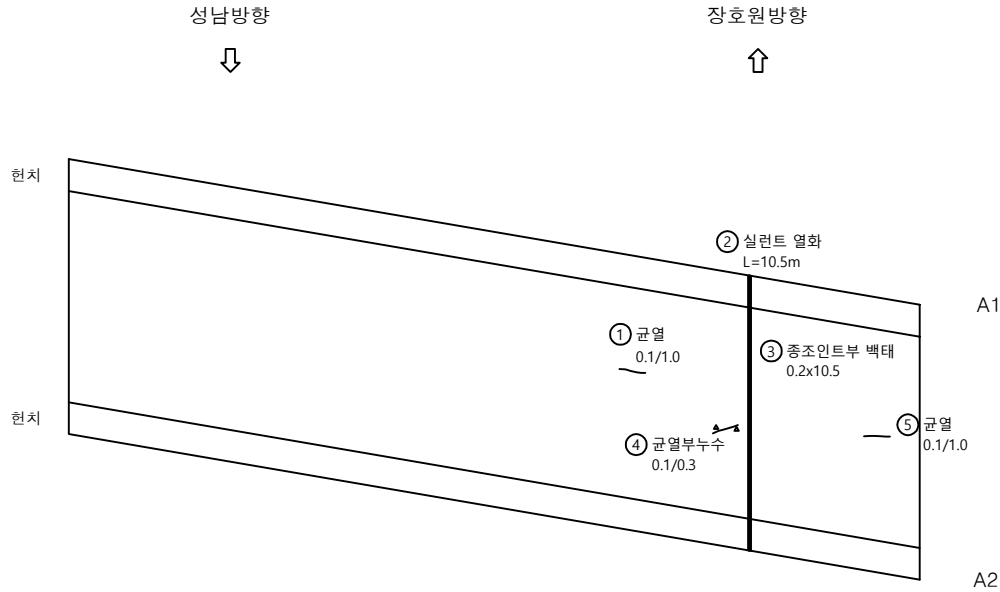
| 번호 | 적출<br>년도 | 손상 내용 | 손상 규모 | | | | | | 비고 |
|---|---|---|---|---|---|---|---|---|---|
| 1 | 2024 | 균열(0.1mm) | 0.1 | 1.0 | | 1 | 1.00 | m | |
| 2 | 2024 | 실런트 열화 | | 10.5 | | 1 | 10.50 | m | |
| 3 | 2024 | 종조인트부 백태 | | 0.2 | 10.5 | 1 | 2.10 | m² | |
| 4 | 2024 | 균열부누수 | 0.1 | 0.3 | | 1 | 0.30 | m | |
| 5 | 2024 | 균열(0.1mm) | 0.1 | 1.0 | | 1 | 1.00 | m | |
