청안2교

# 청안2교 - 교면포장

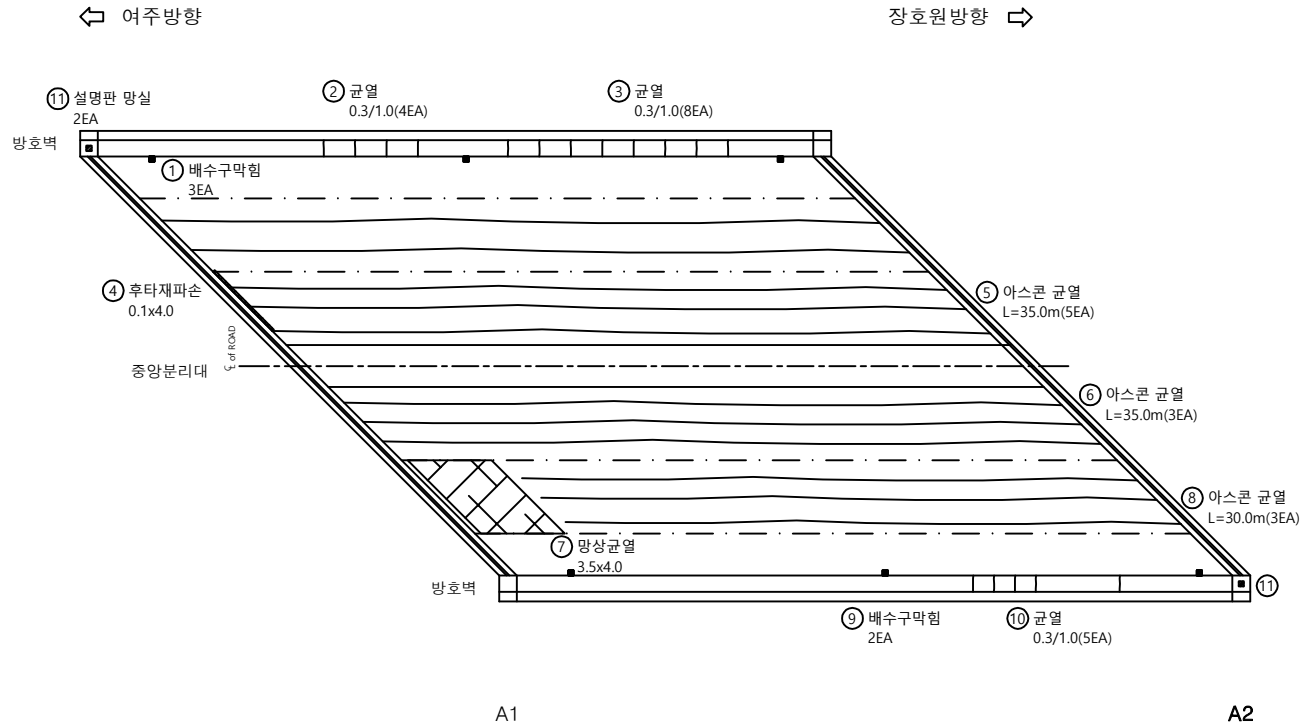
| 번호 | 적출<br>년도 | 손상 내용 | 손상 규모 | | | | | | 비고 |
|---|---|---|---|---|---|---|---|---|---|
| 1 | 2024 | 배수구 막힘 | | | | 3 | 3.00 | EA | |
| 2 | 2024 | 균열 (0.3mm) | 0.3 | 1.0 | | 4 | 4.00 | m | |
| 3 | 2024 | 균열 (0.3mm) | 0.3 | 1.0 | | 8 | 8.00 | m | |
| 4 | 2024 | 후타재 파손 | | 0.1 | 4.0 | 1 | 0.40 | m² | |
| 5 | 2024 | 아스콘 균열 | | 35.0 | | 5 | 175.00 | m | |
| 6 | 2024 | 아스콘 균열 | | 32.0 | | 3 | 96.00 | m | |
| 7 | 2024 | 광상 균열 | | 3.5 | 4.0 | 1 | 14.00 | m² | |
| 8 | 2024 | 아스콘 균열 | | 30.0 | | 3 | 90.00 | m | |
| 9 | 2024 | 배수구 막힘 | | | | 2 | 2.00 | EA | 보수 |
| 10 | 2024 | 균열 (0.3mm) | 0.3 | 1.0 | | 5 | 5.00 | m | |
| 11 | 2024 | 설명판 망실 | | | | 2 | 2.00 | EA | |

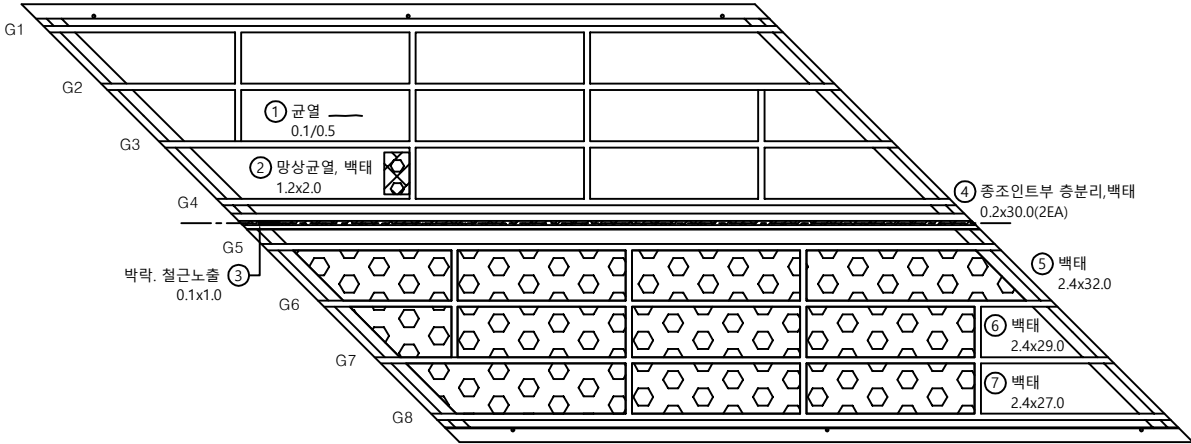
청안2교 - 바닥판 하면

| 번호 | 적출<br>년도 | 손상 내용 | 손상 규모 | | | | | | 비고 |
|---|---|---|---|---|---|---|---|---|---|
| 1 | 2024 | 종조인트부 층분리, 백태 | | 0.2 | 3.0 | 2 | 1.20 | m <sup>2</sup> | |
| 2 | 2024 | 균열 (0.1mm) | 0.1 | 0.5 | | 1 | 0.50 | m | |
| 3 | 2024 | 망상균열, 백태 | | 1.2 | 2.0 | 1 | 2.40 | m <sup>2</sup> | |
| 4 | 2024 | 박락, 철근노출 | | 1.0 | 0.1 | 1 | 0.10 | m <sup>2</sup> | |
| 5 | 2024 | 백태 | | 32.0 | 2.4 | 1 | 76.80 | m <sup>2</sup> | |
| 6 | 2024 | 백태 | | 29.0 | 2.4 | 1 | 69.60 | m <sup>2</sup> | |
| 7 | 2024 | 백태 | | 27.0 | 2.4 | 1 | 64.80 | m <sup>2</sup> | |

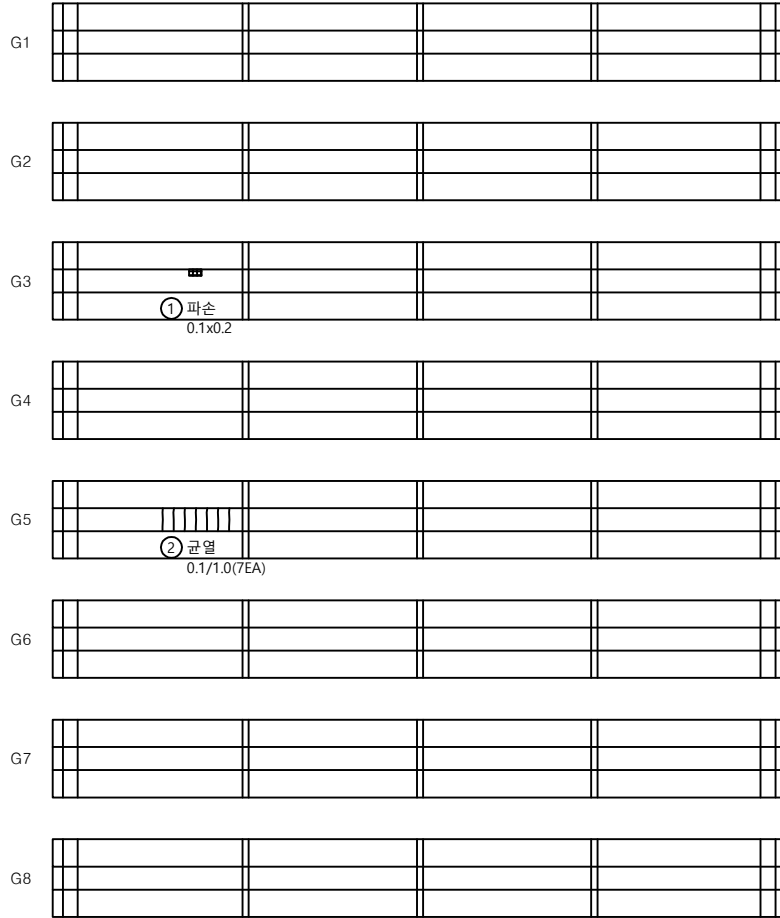
# 청안2교 - 거더

| 번호 | 적출<br>년도 | 손상 내용 | 손상 규모 | | | | | | 비고 |
|---|---|---|---|---|---|---|---|---|---|
| 1 | 2024 | 파손 | | 0.1 | 0.2 | 1 | 0.02 | m² | |
| 2 | 2024 | 균열(0.1mm) | 0.1 | 1.0 | | 1 | 1.00 | m | |

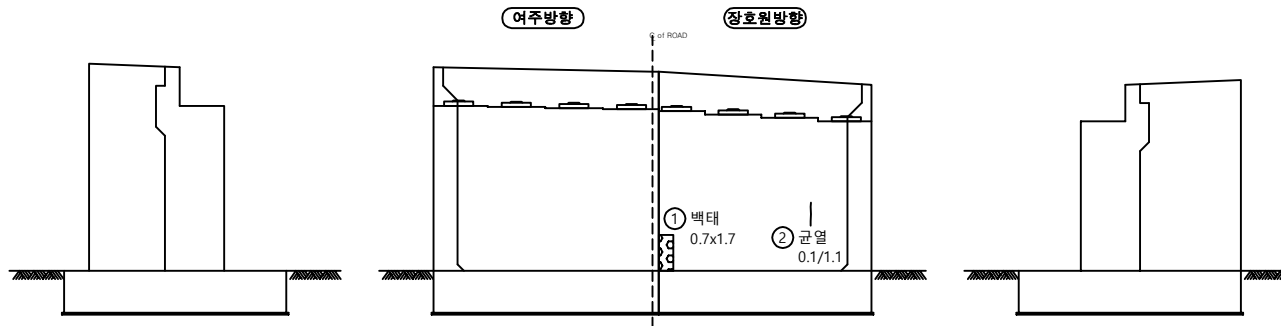
# 청안2교 - 교대 A1

| 번호 | 적출<br>년도 | 손상 내용 | 손상 규모 | | | | | 비고 |
|---|---|---|---|---|---|---|---|---|
| 1 | 2024 | 백태 | | 0.7 | 1.7 | 1 | 1.19 | m <sup>2</sup> |
| 2 | 2024 | 균열(0.1mm) | 0.1 | 1.1 | | 1 | 1.10 | m |

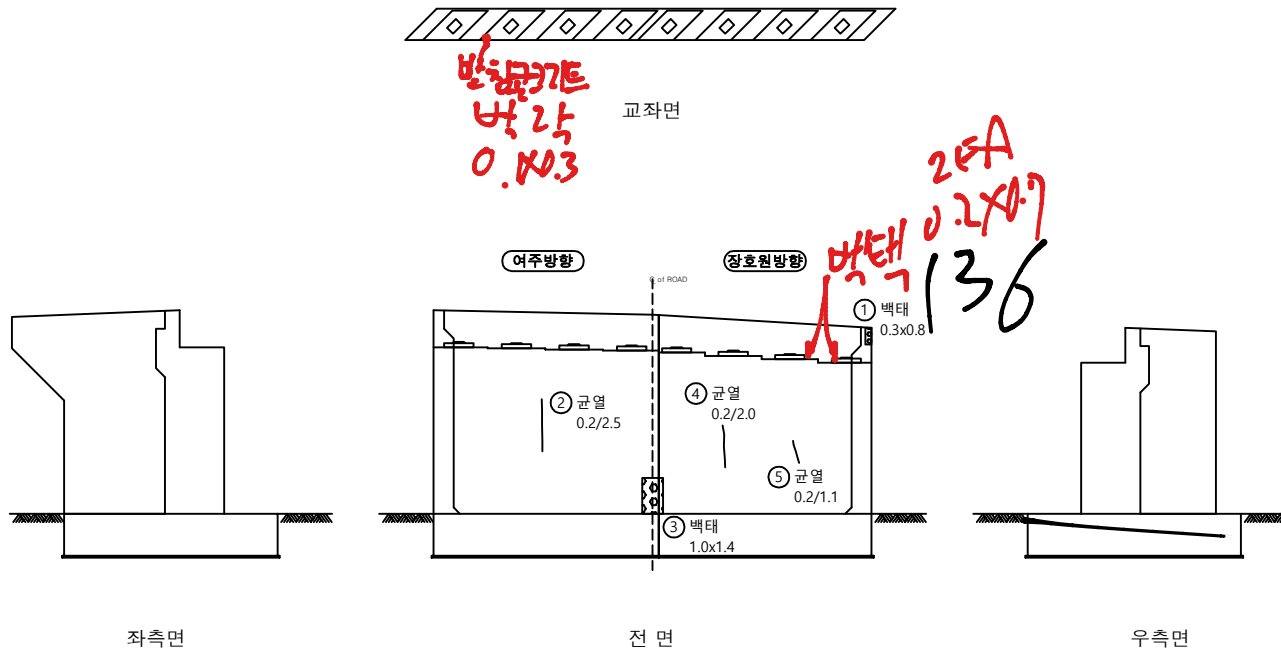
청안2교 - 교대 A2

| 번호 | 적출<br>년도 | 손상 내용 | 손상 규모 | | | | | | 비고 |
|---|---|---|---|---|---|---|---|---|---|
| 1 | 2024 | 백태 | | 0.3 | 0.8 | 1 | 0.24 | m² | |
| 2 | 2024 | 균열(0.2mm) | 0.2 | 2.5 | | 1 | 2.50 | m | |
| 3 | 2024 | 백태 | | 1.0 | 1.4 | 1 | 1.40 | m² | |
| 4 | 2024 | 균열(0.2mm) | 0.2 | 2.0 | | 1 | 2.00 | m | |
| 5 | 2024 | 균열(0.2mm) | 0.2 | 1.1 | | 1 | 1.10 | m | |
