청안2교

청안2교 - 거더

청안2교 - 가로보

청안2교 - 교대 A1

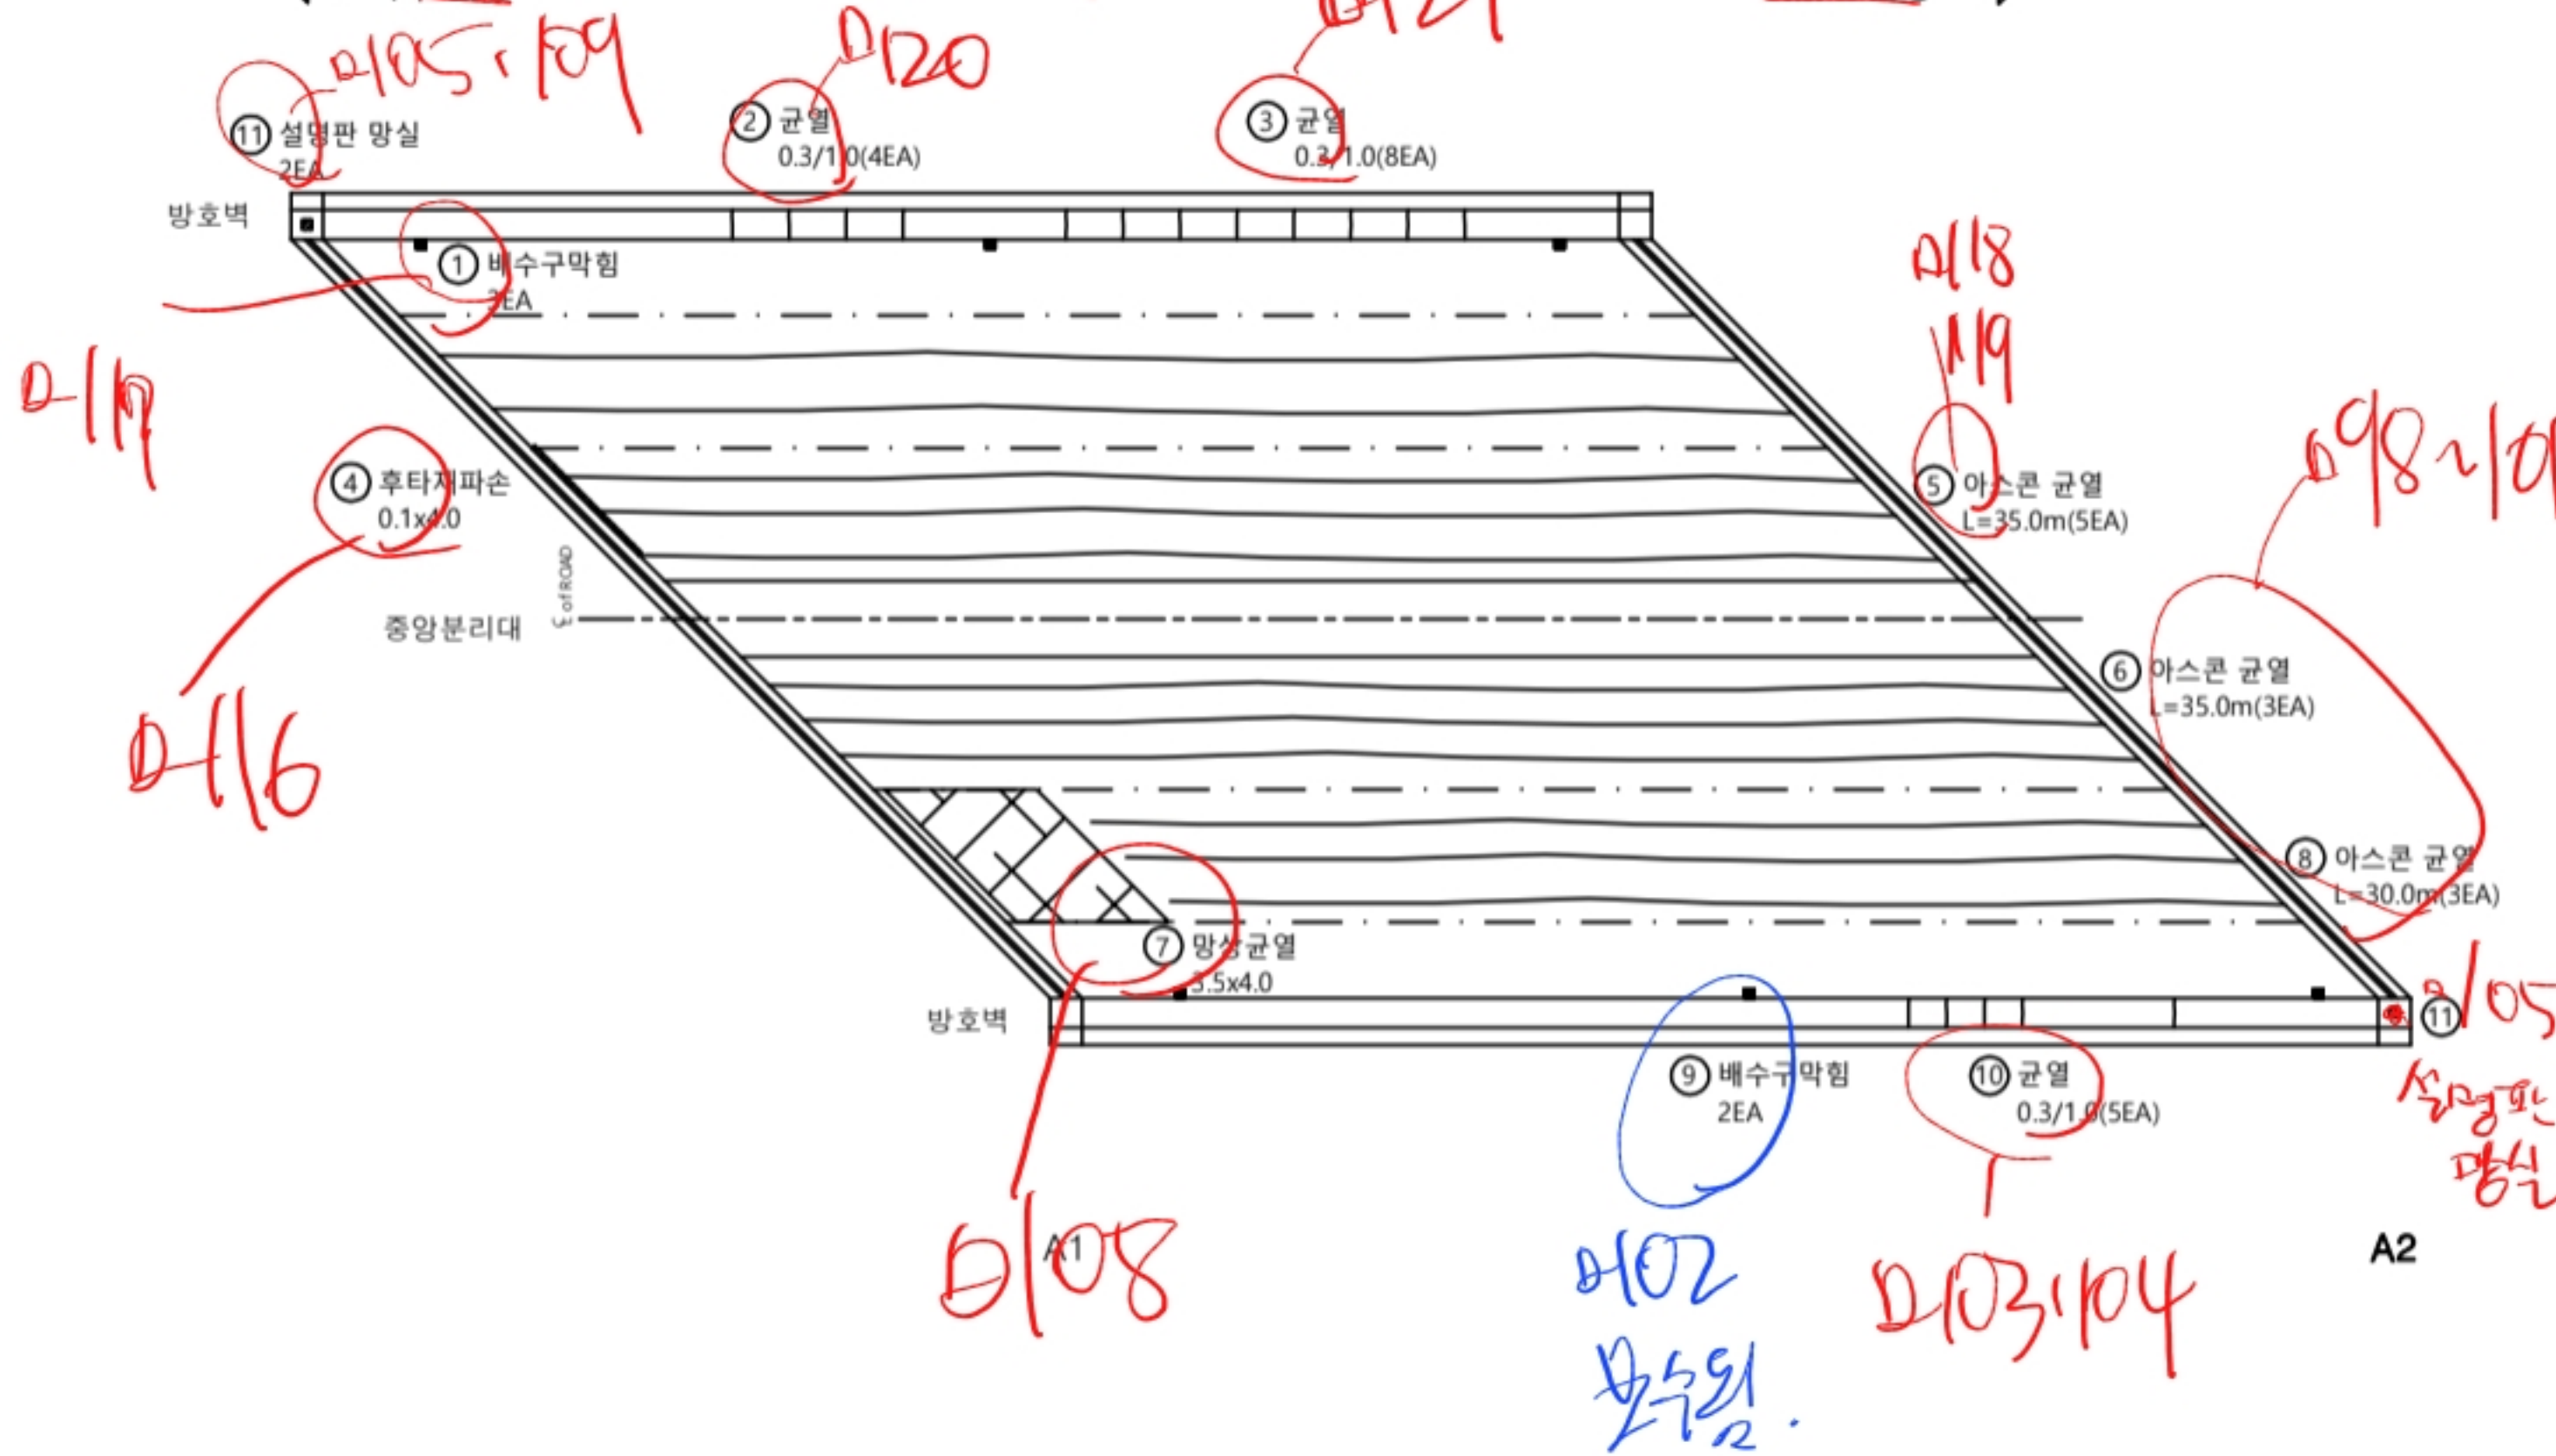
| 번호 | 점수 | 손상내용 | 손상규모 | | | | | | 비고 |
|---|---|---|---|---|---|---|---|---|---|
| 1 | 2024 | 배수구 막힘 | | | | 3 | 3.00 | EA | |
| 2 | 2024 | 균열(0.3mm) | 0.3 | 1.0 | | 4 | 4.00 | m | |
| 3 | 2024 | 균열(0.3mm) | 0.3 | 1.0 | | 8 | 8.00 | m | |
| 4 | 2024 | 후타재파손 | | 0.1 | 4.0 | 1 | 0.40 | m² | |
| 5 | 2024 | 아스콘 균열 | | 35.0 | | 5 | 175.00 | m | |
| 6 | 2024 | 아스콘 균열 | | 32.0 | | 3 | 96.00 | m | |
| 7 | 2024 | 망상균열 | | 3.5 | 4.0 | 1 | 14.00 | m² | |
| 8 | 2024 | 아스콘 균열 | | 30.0 | | 3 | 90.00 | m | |
| 9 | 2024 | 배수구 막힘 | | | | 2 | 2.00 | EA | 보수 |
| 10 | 2024 | 균열(0.3mm) | 0.3 | 1.0 | | 5 | 5.00 | m | |
| 11 | 2024 | 설명판 망실 | | | | 2 | 2.00 | EA | |

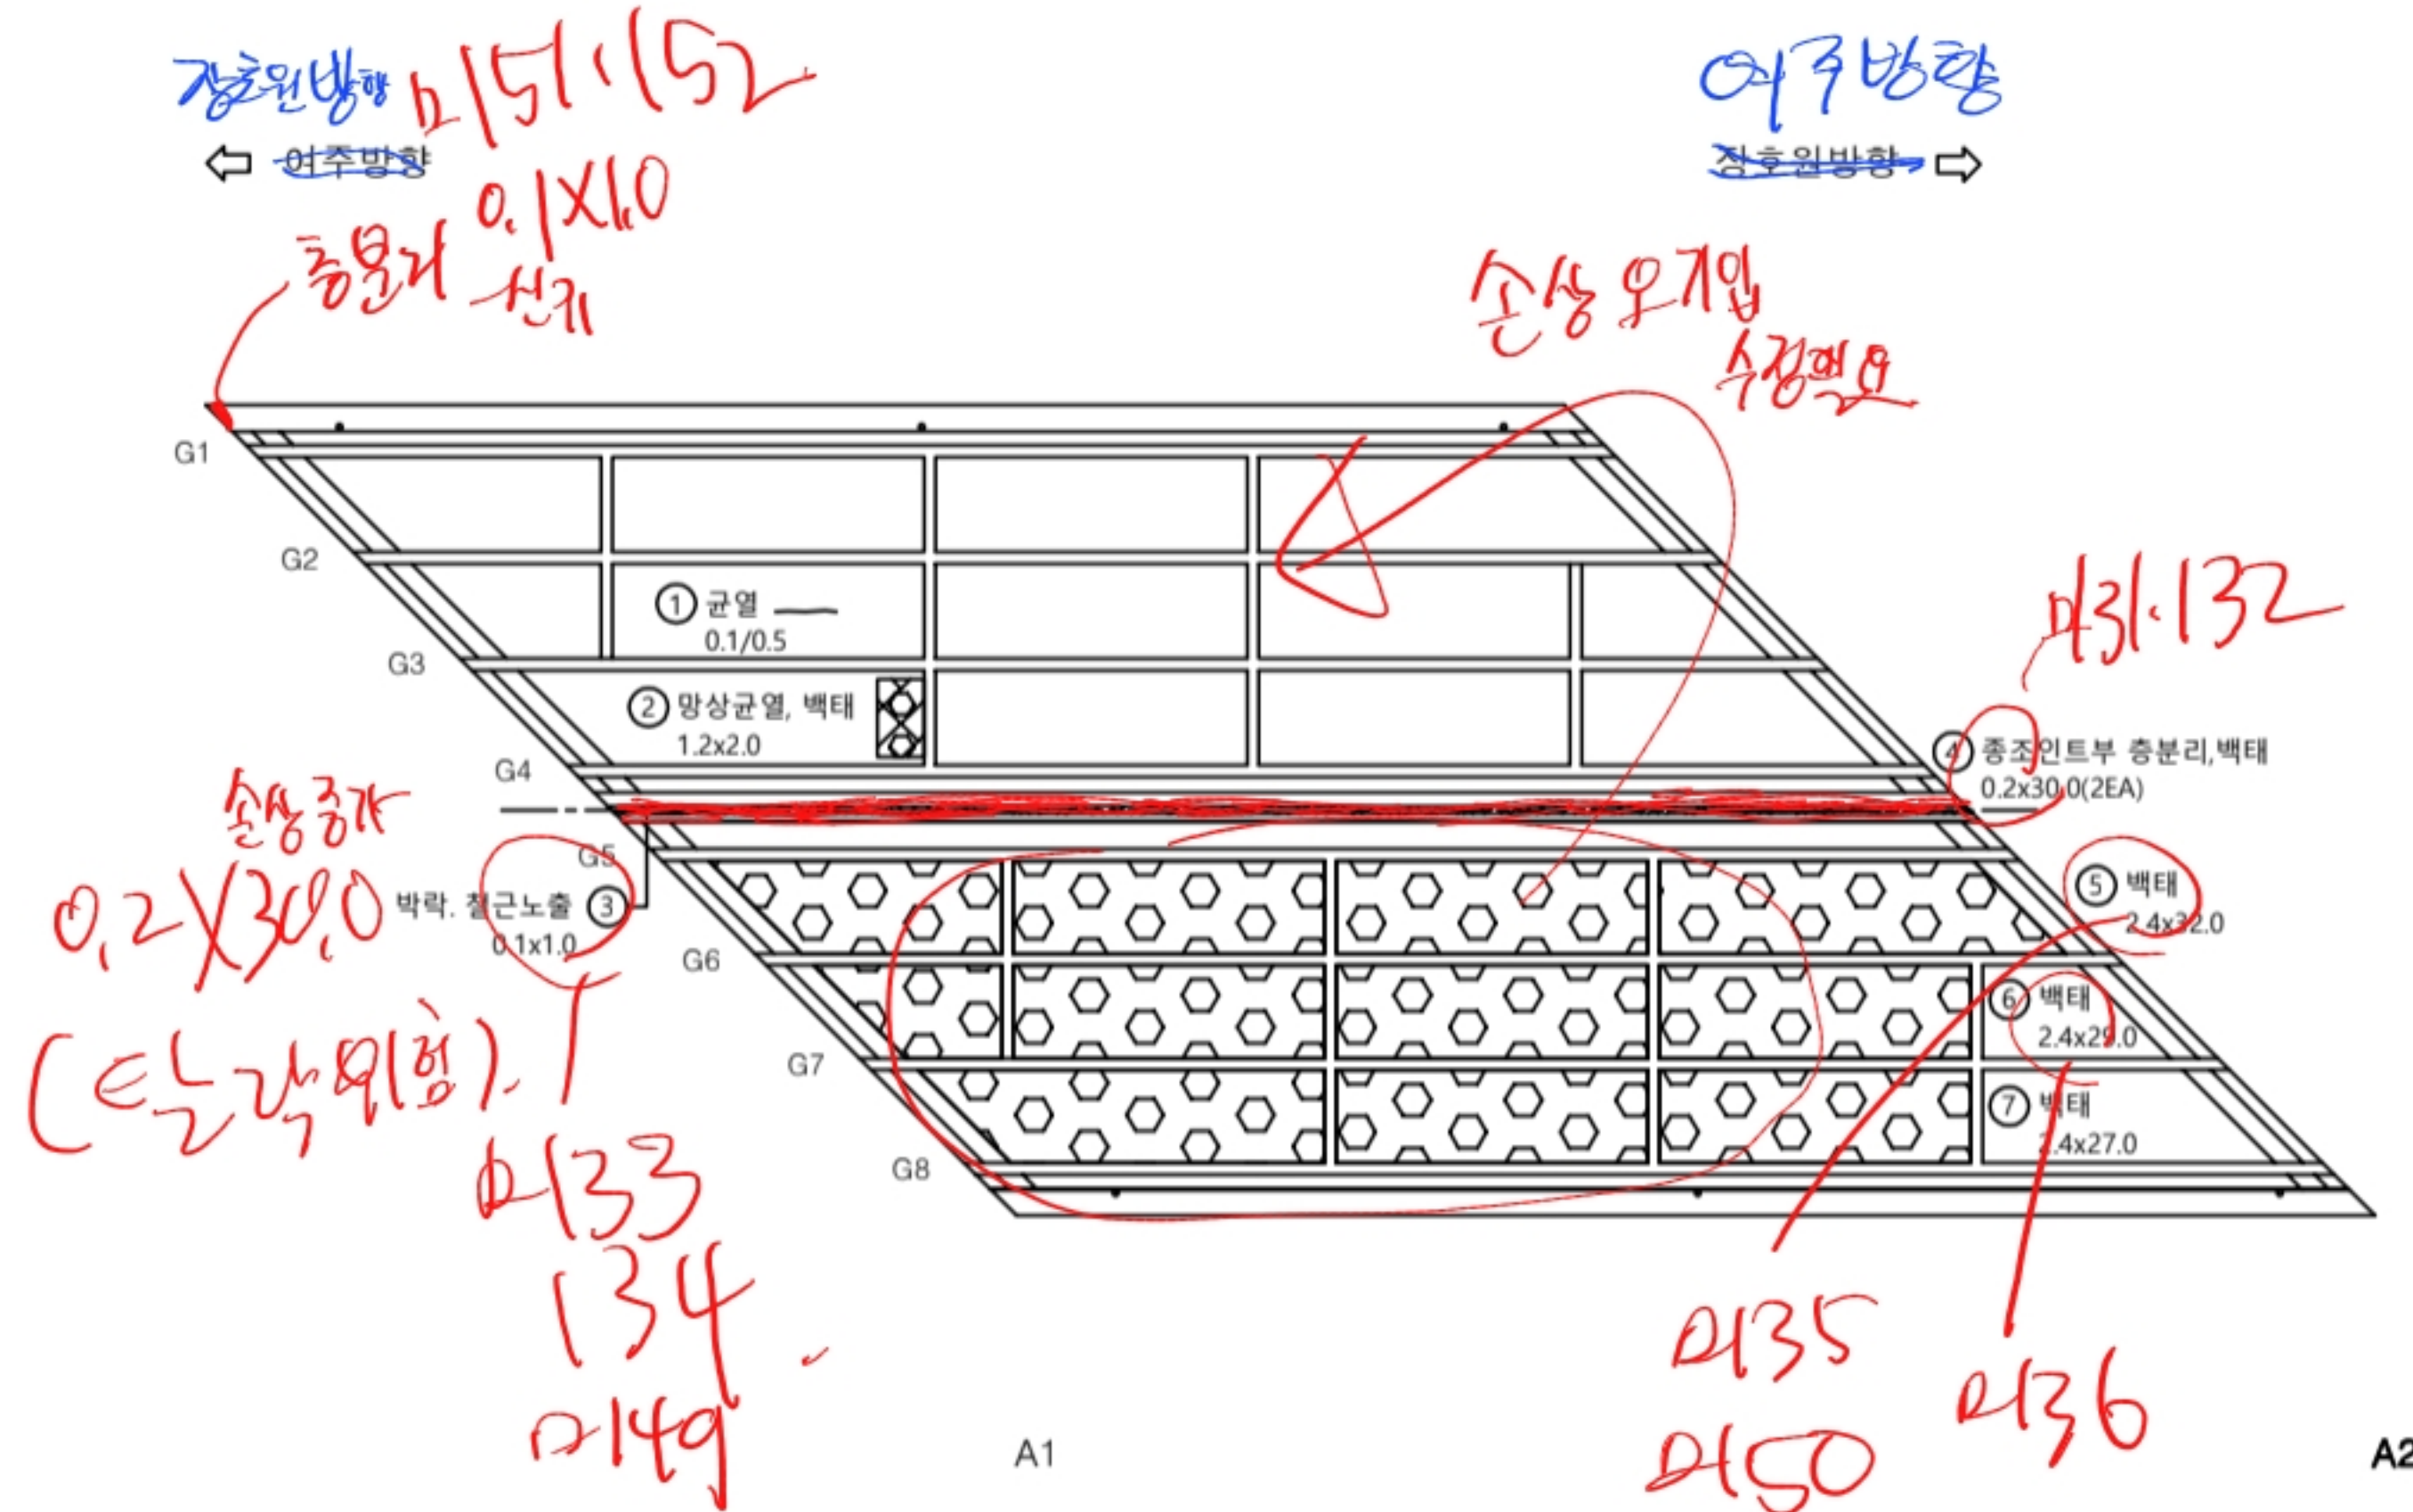
미24~130전경

| 번호 | 적출<br>년도 | 손상 내용 | 손상 규모 | | | | | | 비고 |
|---|---|---|---|---|---|---|---|---|---|
| 1 | 2024 | 중조인트부 층분리, 백태 | | 0.2 | 3.0 | 2 | 1.20 | m² | |
| 2 | 2024 | 균열(0.1mm) | 0.1 | 0.5 | | 1 | 0.50 | m | |
| 3 | 2024 | 망상균열, 백태 | | 1.2 | 2.0 | 1 | 2.40 | m² | |
| 4 | 2024 | 박락, 철근노출 | | 1.0 | 0.1 | 1 | 0.10 | m² | |
| 5 | 2024 | 백태 | | 32.0 | 2.4 | 1 | 76.80 | m² | |
| 6 | 2024 | 백태 | | 29.0 | 2.4 | 1 | 69.60 | m² | |
| 7 | 2024 | 백태 | | 27.0 | 2.4 | 1 | 64.80 | m² | |

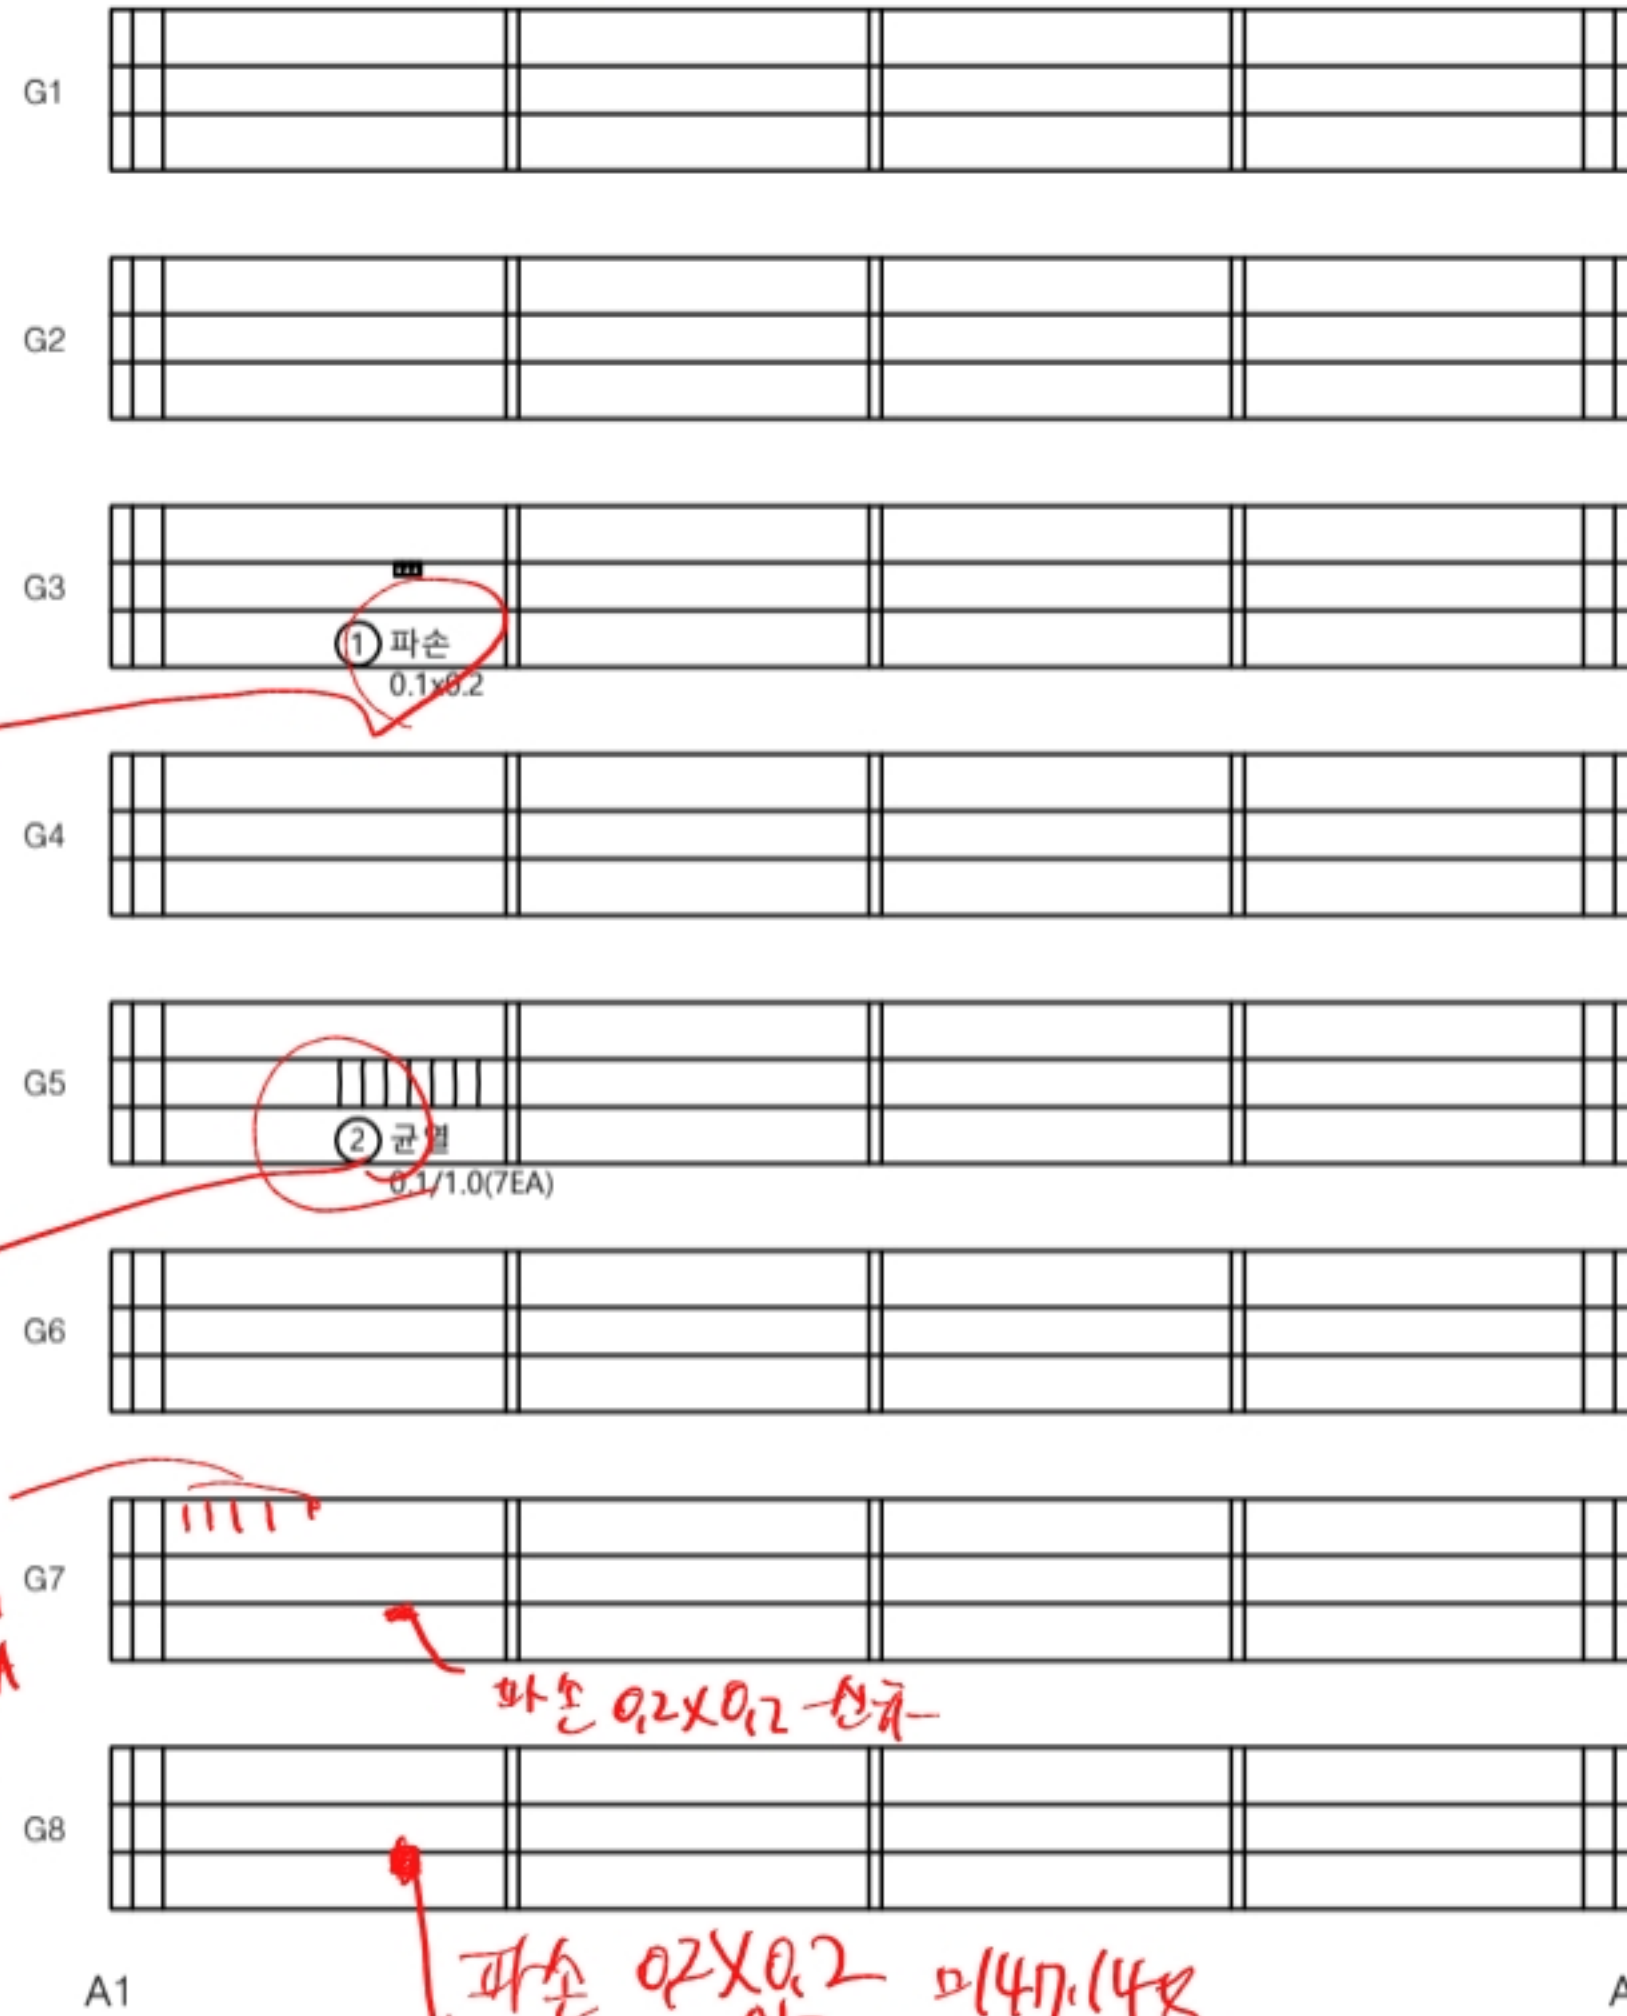
| 번호 | 적출<br>년도 | 손상내용 | 손상규모 | | | | | 비고 |
|---|---|---|---|---|---|---|---|---|
| 1 | 2024 | 파손 | | 0.1 | 0.2 | 1 | 0.02 m² | |
| 2 | 2024 | 균열(0.1mm) | 0.1 | 1.0 | | 1 | 1.00 m | |

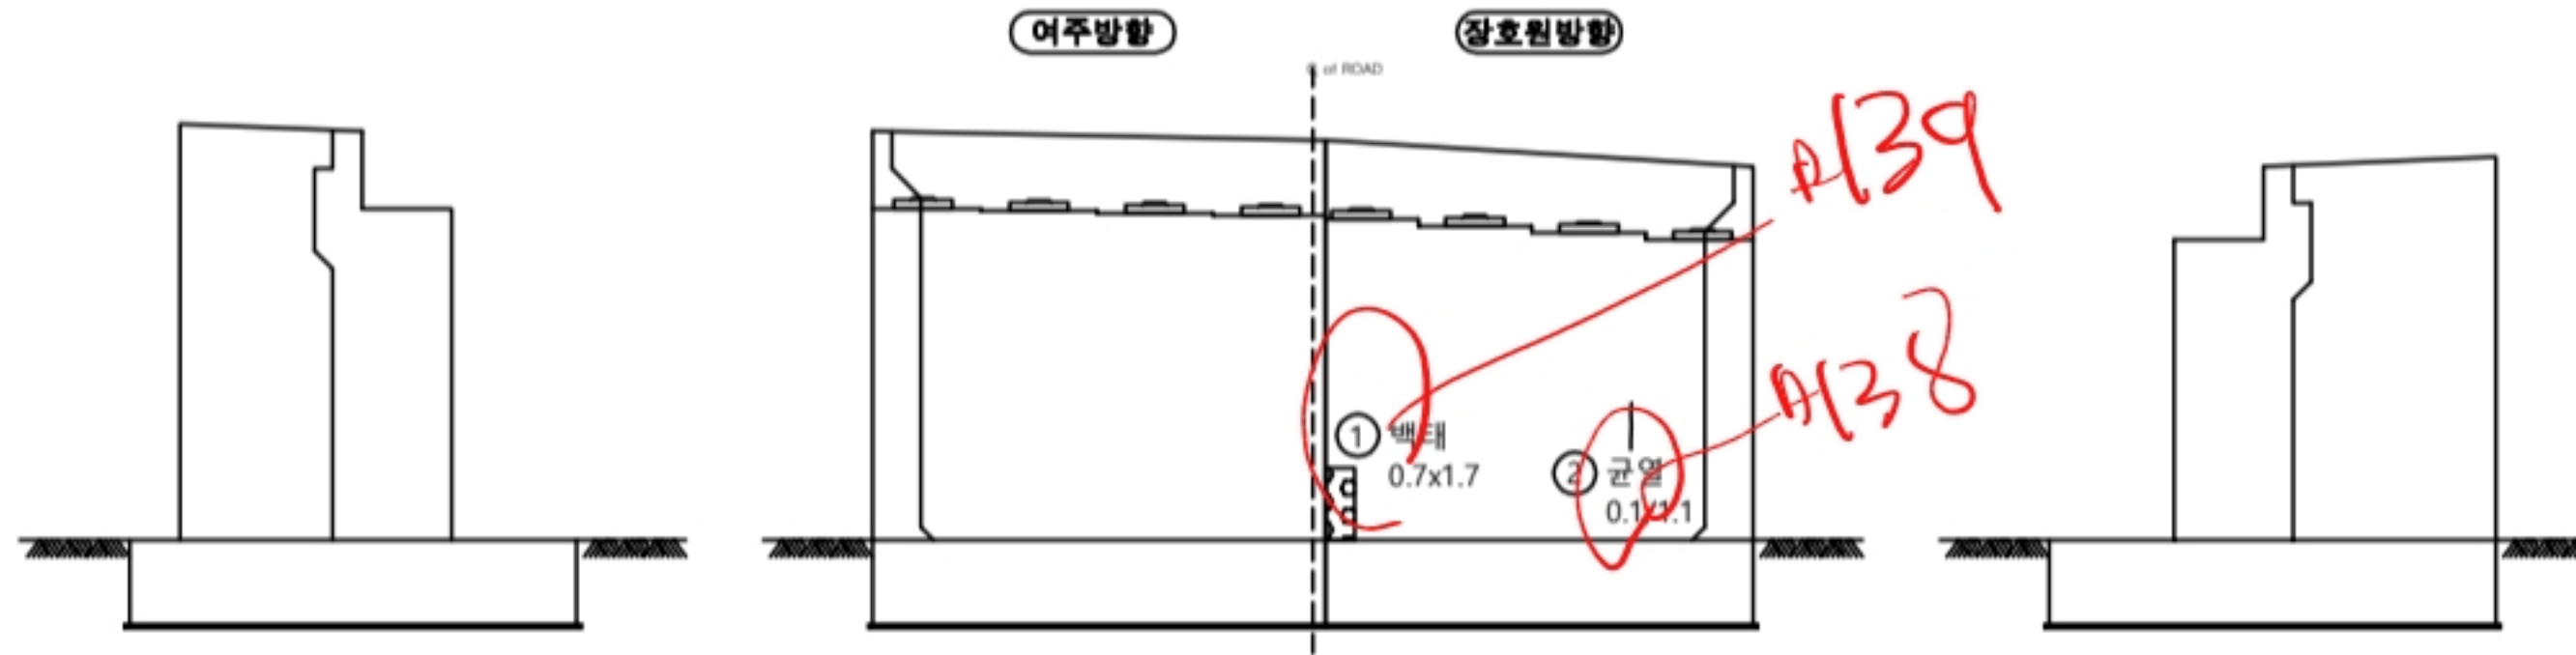
| 번호 | 점수 | 손상내용 | 손상규모 | | | | | 비고 |
|---|---|---|---|---|---|---|---|---|
| 1 | 2024 | 백태 | | 0.7 | 1.7 | 1 | 1.19 m² | |
| 2 | 2024 | 균열(0.1mm) | 0.1 | 1.1 | | 1 | 1.10 m | |

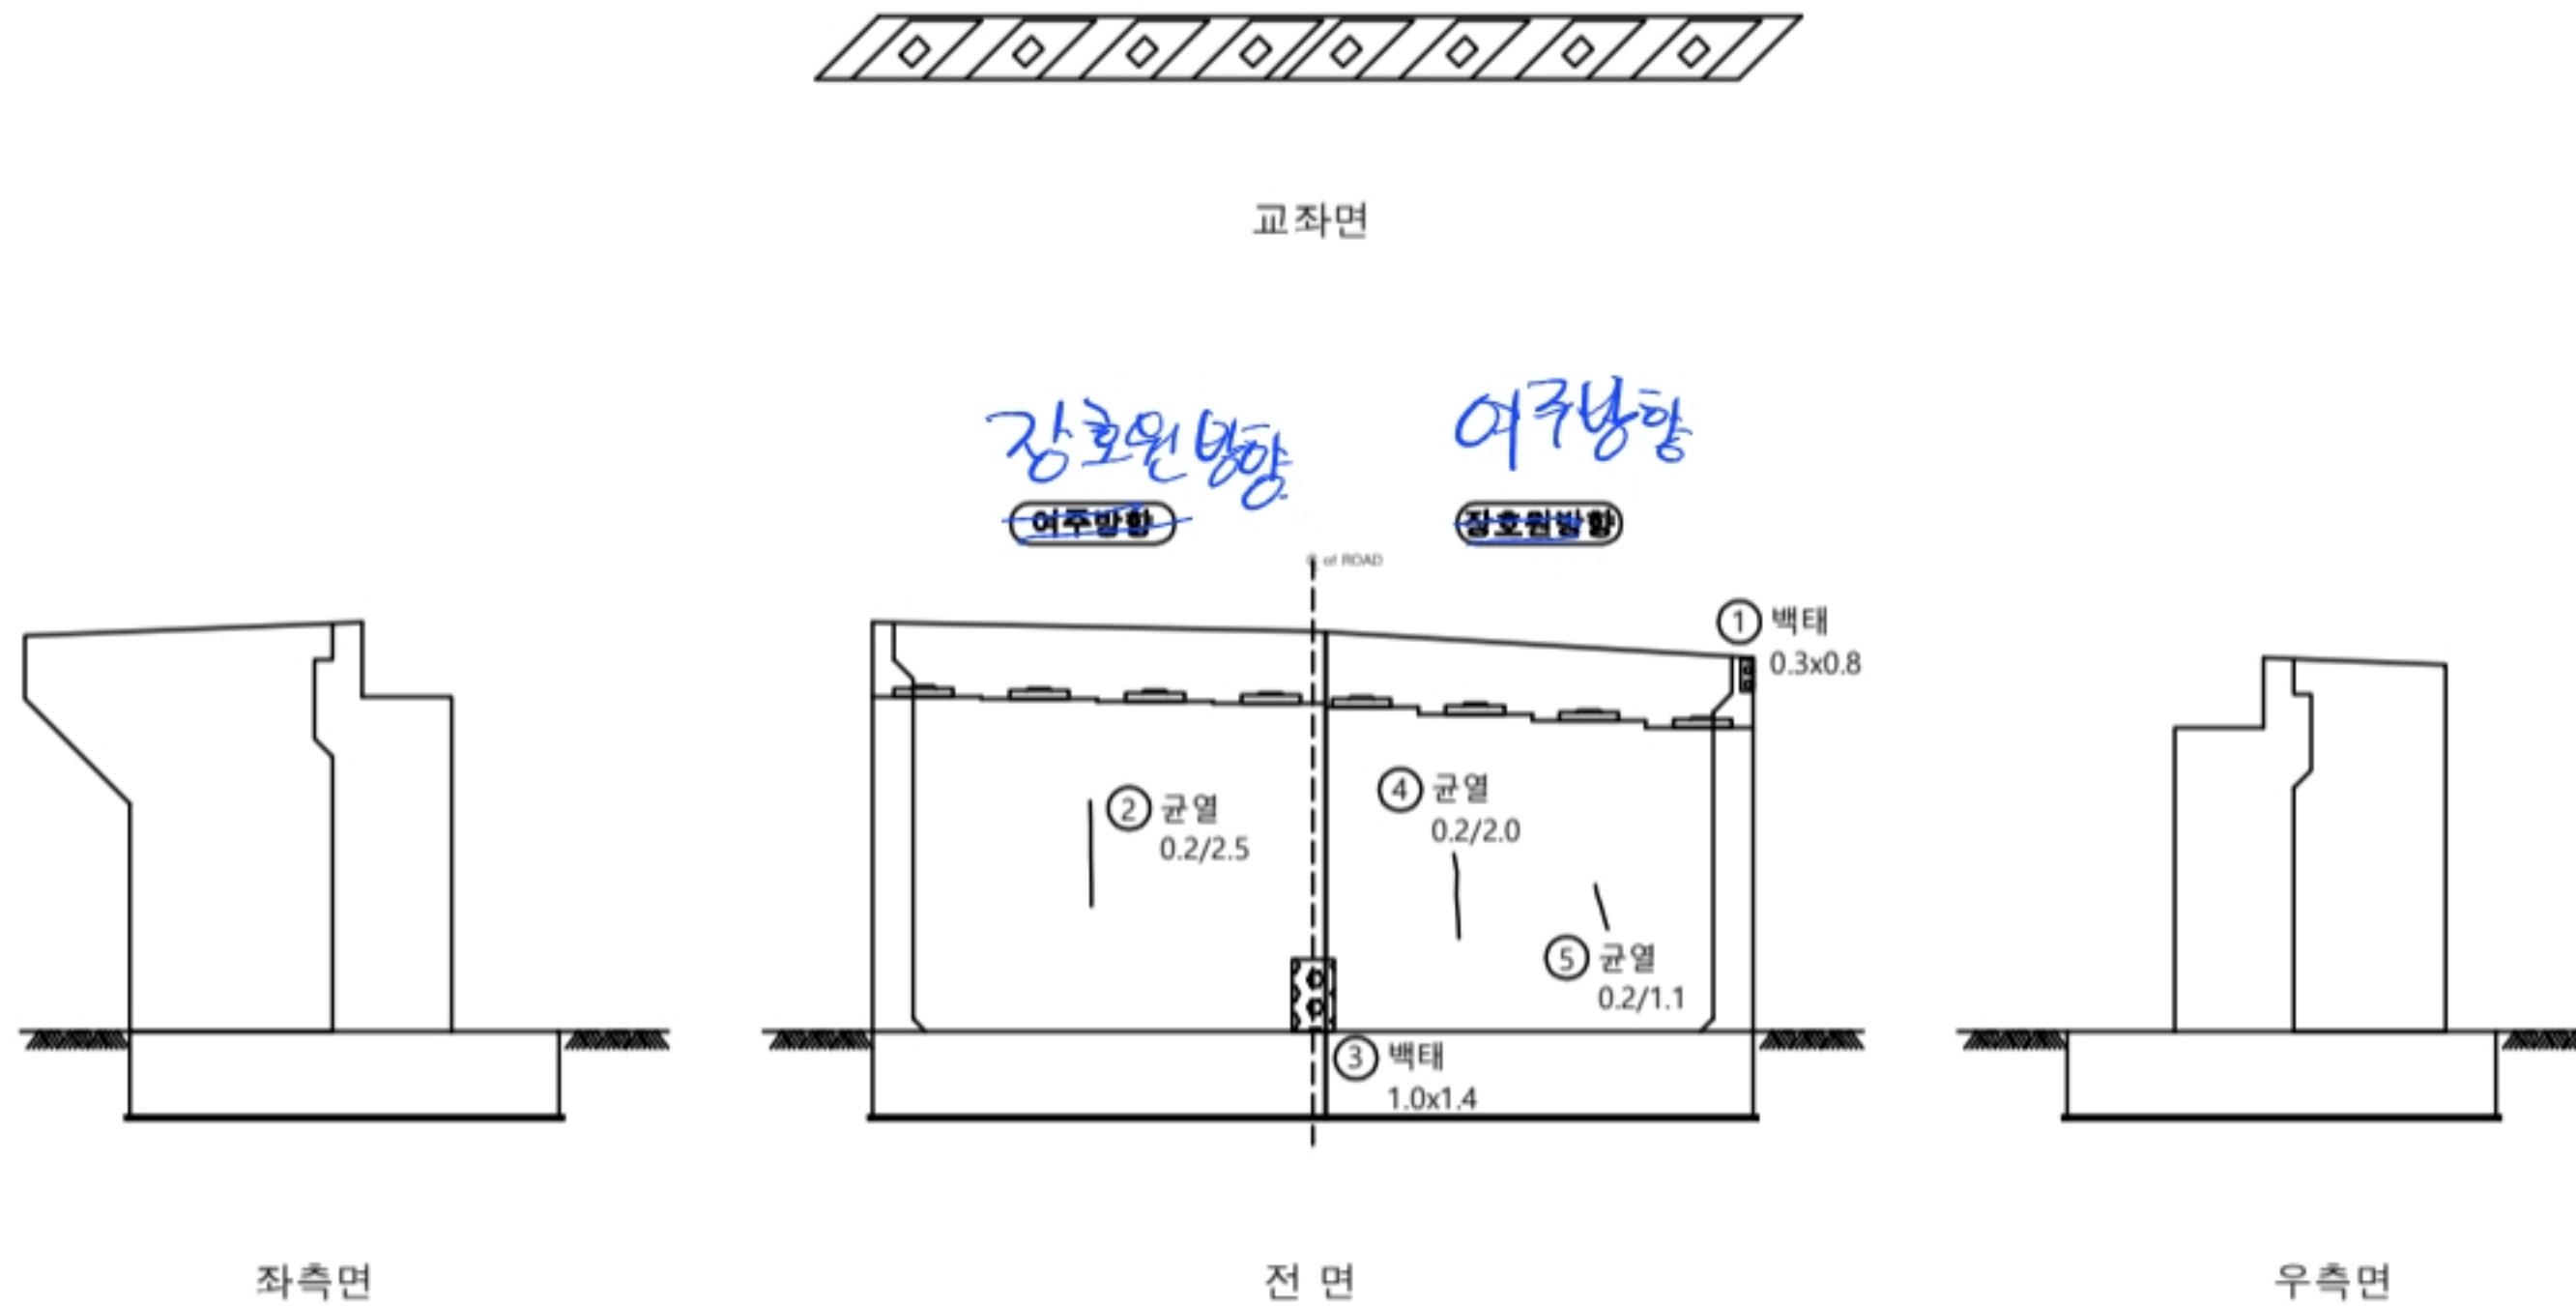
청안2교 - 교대 A2

| 번호 | 적출<br>년도 | 손상 내용 | 손상 규모 | | | | | 비고 |
|---|---|---|---|---|---|---|---|---|
| 1 | 2024 | 백태 | | 0.3 | 0.8 | 1 | 0.24 m <sup>2</sup> | |
| 2 | 2024 | 균열(0.2mm) | 0.2 | 2.5 | | 1 | 2.50 m | |
| 3 | 2024 | 백태 | | 1.0 | 1.4 | 1 | 1.40 m <sup>2</sup> | |
| 4 | 2024 | 균열(0.2mm) | 0.2 | 2.0 | | 1 | 2.00 m | |
| 5 | 2024 | 균열(0.2mm) | 0.2 | 1.1 | | 1 | 1.10 m | |
