선돌교

# 선돌교 - 교면포장

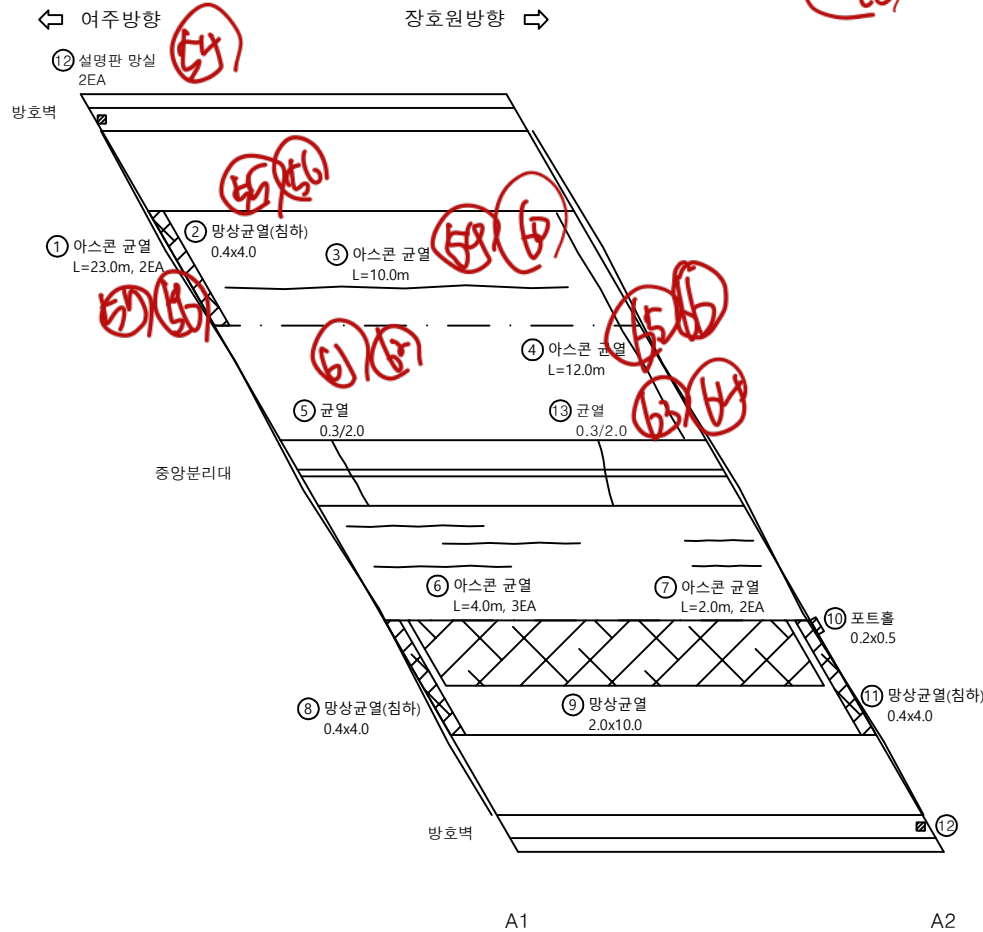
| 번호 | 적출<br>년도 | 손상 내용 | 손상 규모 | | | | | 비고 |
|---|---|---|---|---|---|---|---|---|
| 1 | 2024 | 아스콘 균열 | | 23.0 | | 2 | 46.00 | m |
| 2 | 2024 | 망상균열(침하) | | 0.4 | 4.0 | 1 | 1.60 | m² |
| 3 | 2024 | 아스콘 균열 | | 10.0 | | 1 | 10.00 | m |
| 4 | 2024 | 아스콘 균열 | | 12.0 | | 1 | 12.00 | m |
| 5 | 2024 | 균열(0.3mm) | 0.3 | 2.0 | | 1 | 2.00 | m |
| 6 | 2024 | 아스콘 균열 | | 4.0 | | 3 | 12.00 | m |
| 7 | 2024 | 아스콘 균열 | | 2.0 | | 2 | 4.00 | m |
| 8 | 2024 | 망상균열(침하) | | 0.4 | 4.0 | 1 | 1.60 | m² |
| 9 | 2024 | 망상균열 | | 2.0 | 10.0 | 1 | 20.00 | m² |
| 10 | 2024 | 포트홀 | | 0.2 | 0.5 | 1 | 0.10 | m² |
| 11 | 2024 | 망상균열(침하) | | 0.4 | 4.0 | 1 | 1.60 | m² |
| 12 | 2024 | 설명판 망실 | | | | 2 | 2.00 | EA |
| 13 | 2024 | 균열(0.3mm) | 0.3 | 2.0 | | 1 | 2.00 | m |

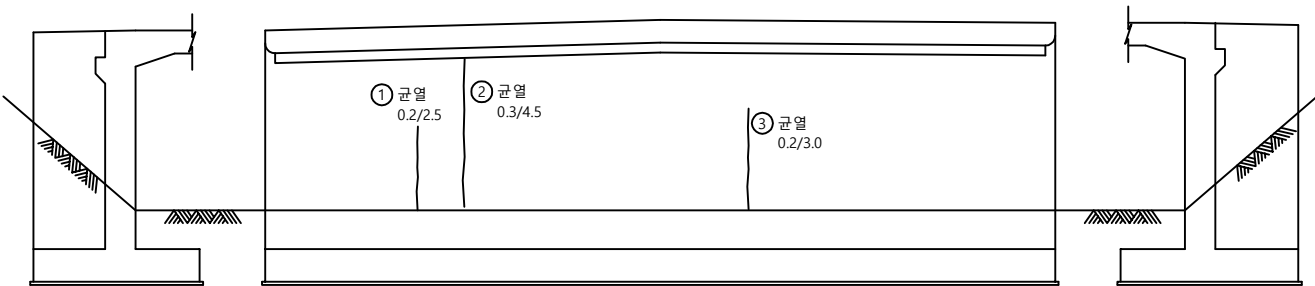
선돌교 - 교대 A1

| 번호 | 적출<br>년도 | 손상 내용 | 손상 규모 | | | | | | 비고 |
|---|---|---|---|---|---|---|---|---|---|
| 1 | 2024 | 균열(0.2mm) | 0.2 | 2.5 | | 1 | 2.50 | m | |
| 2 | 2024 | 균열(0.3mm) | 0.3 | 4.5 | | 1 | 4.50 | m | |
| 3 | 2024 | 균열(0.2mm) | 0.2 | 3.0 | | 1 | 3.00 | m | |

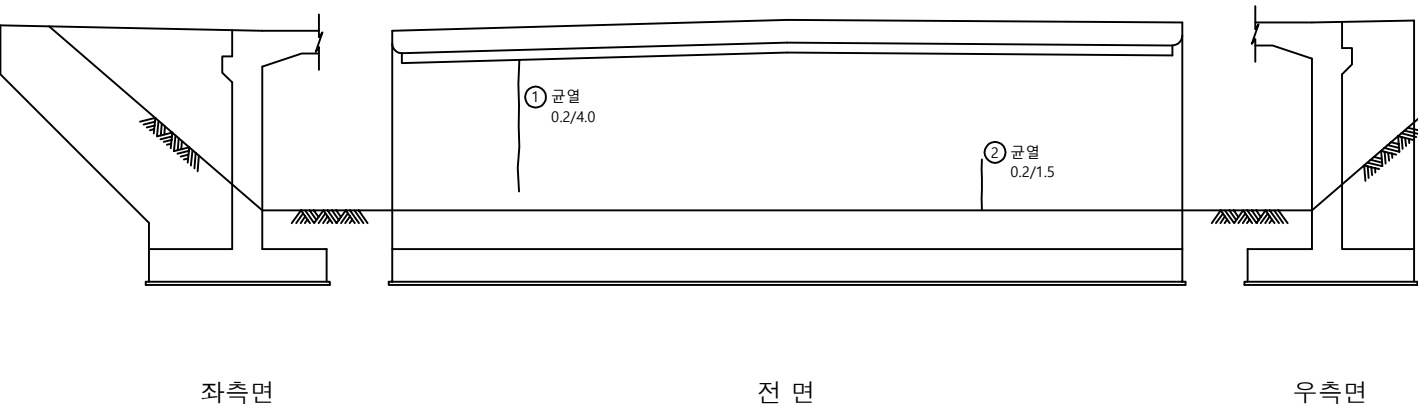
선돌교 - 교대 A2

| 번호 | 적출<br>년도 | 손상 내용 | 손상 규모 | | | | | | 비고 |
|---|---|---|---|---|---|---|---|---|---|
| 1 | 2024 | 균열(0.2mm) | 0.2 | 4.0 | | 1 | 4.00 | m | |
| 2 | 2024 | 균열(0.2mm) | 0.2 | 1.5 | | 1 | 1.50 | m | |
