# 영릉1교 - 교면포장

영릉1교 - 교면포장

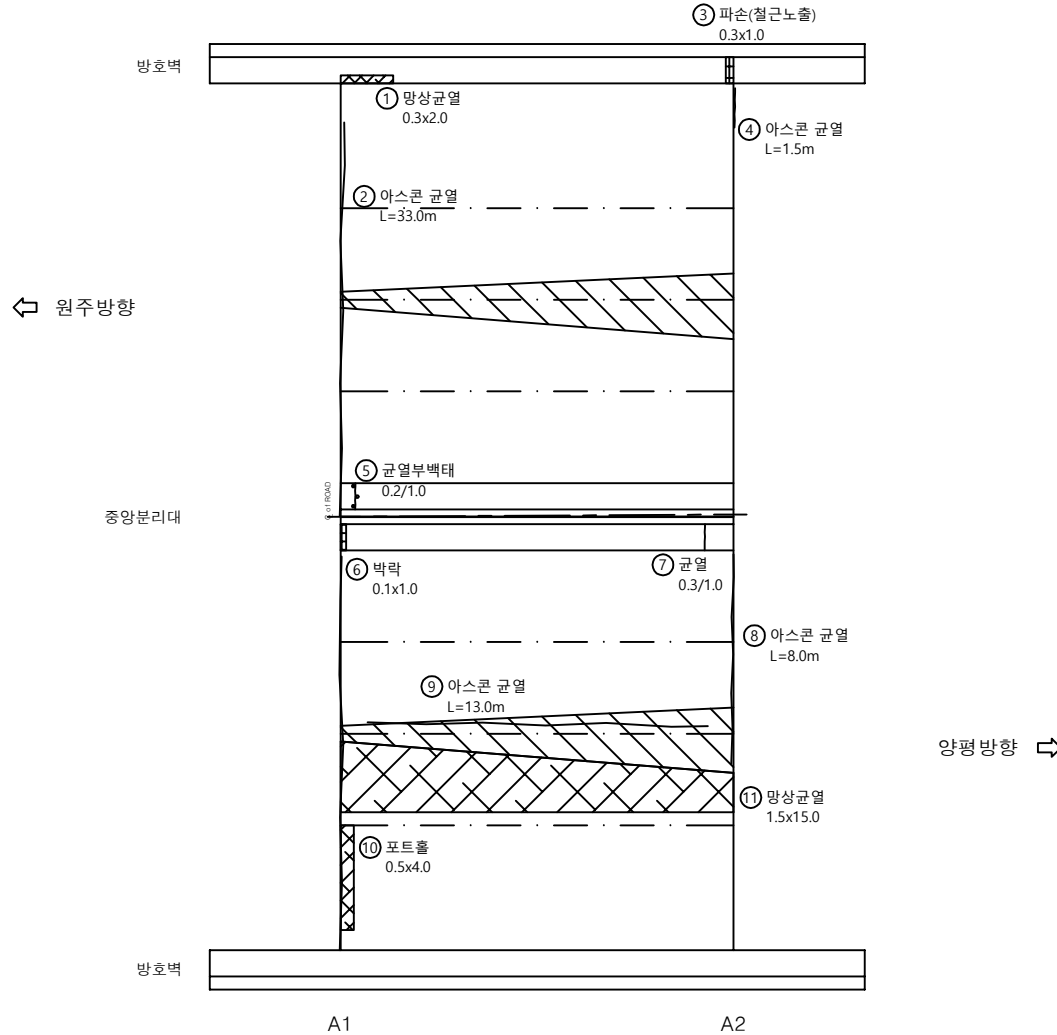
| 번호 | 적출<br>년도 | 손상 내용 | 손상 규모 | | | | | | 비고 |
|---|---|---|---|---|---|---|---|---|---|
| 1 | 2024 | 망상균열 | | 0.3 | 2.0 | 1 | 0.60 | m² | |
| 2 | 2024 | 아스콘 균열 | | 33.0 | | 1 | 33.00 | m | |
| 3 | 2024 | 파손(철근노출) | | 0.3 | 1.0 | 1 | 0.30 | m² | |
| 4 | 2024 | 아스콘 균열 | | 1.5 | | 1 | 1.50 | m | |
| 5 | 2024 | 균열부백태 | 0.2 | 1.0 | | 1 | 1.00 | m | |
| 6 | 2024 | 박락 | | 0.1 | 1.0 | 1 | 0.10 | m² | |
| 7 | 2024 | 균열(0.3mm) | 0.3 | 1.0 | | 1 | 1.00 | m | |
| 8 | 2024 | 아스콘 균열 | | 8.0 | | 1 | 8.00 | m | |
| 9 | 2024 | 아스콘 균열 | | 34.0 | | 1 | 34.00 | m | |
| 10 | 2024 | 아스콘 균열 | | 13.0 | | 1 | 13.00 | m | |
| 11 | 2024 | 망상균열 | | 1.5 | 15.0 | 1 | 22.50 | m² | |

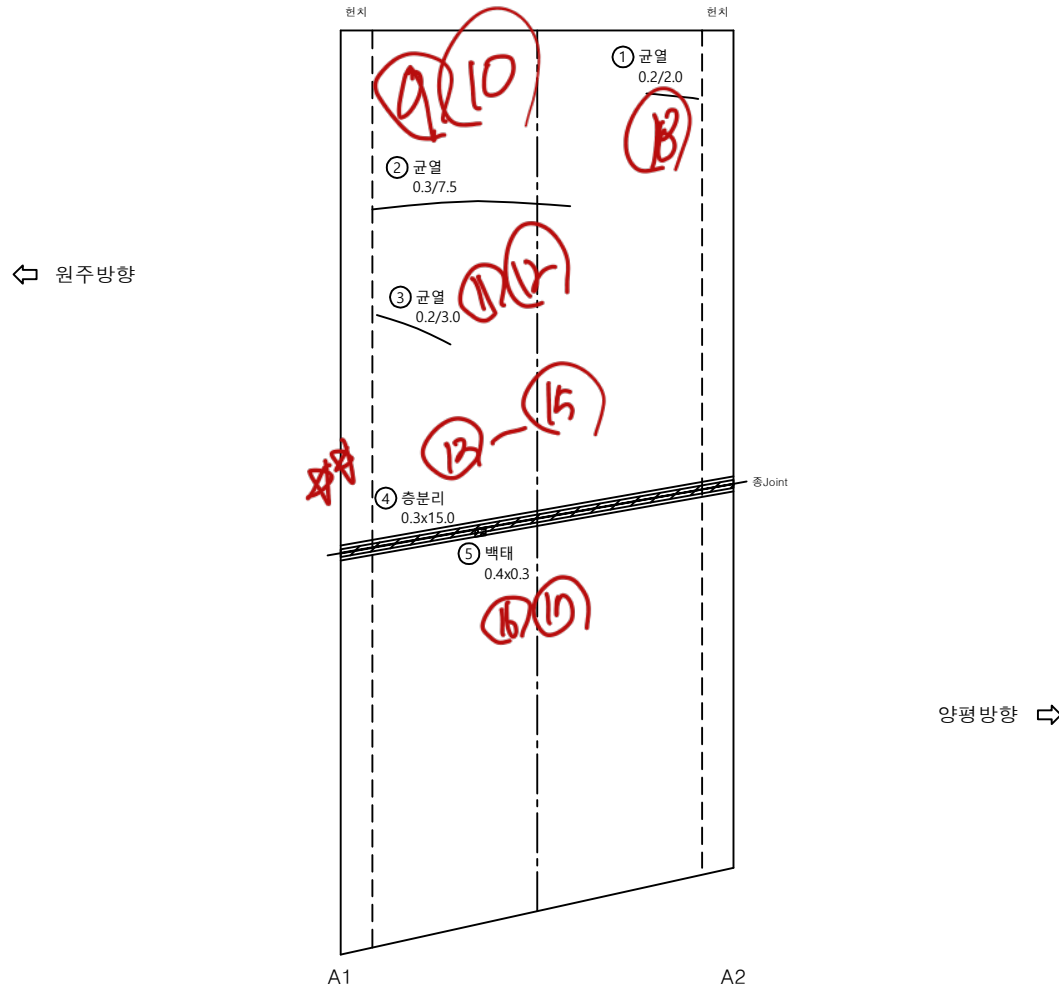
하악관하 브

| 번호 | 적출<br>년도 | 손상 내용 | 손상 규모 | | | | | 비고 |
|---|---|---|---|---|---|---|---|---|
| 1 | 2024 | 균열(0.2mm) | 0.2 | 2.0 | | 1 | 2.00 | m |
| 2 | 2024 | 균열(0.3mm) | 0.3 | 7.5 | | 1 | 7.50 | m |
| 3 | 2024 | 균열(0.2mm) | 0.2 | 3.0 | | 1 | 3.00 | m |
| 4 | 2024 | 층분리 | | 0.3 | 15.0 | 1 | 4.50 | m² |
| 5 | 2024 | 백태 | | 0.4 | 0.3 | 1 | 0.12 | m² |

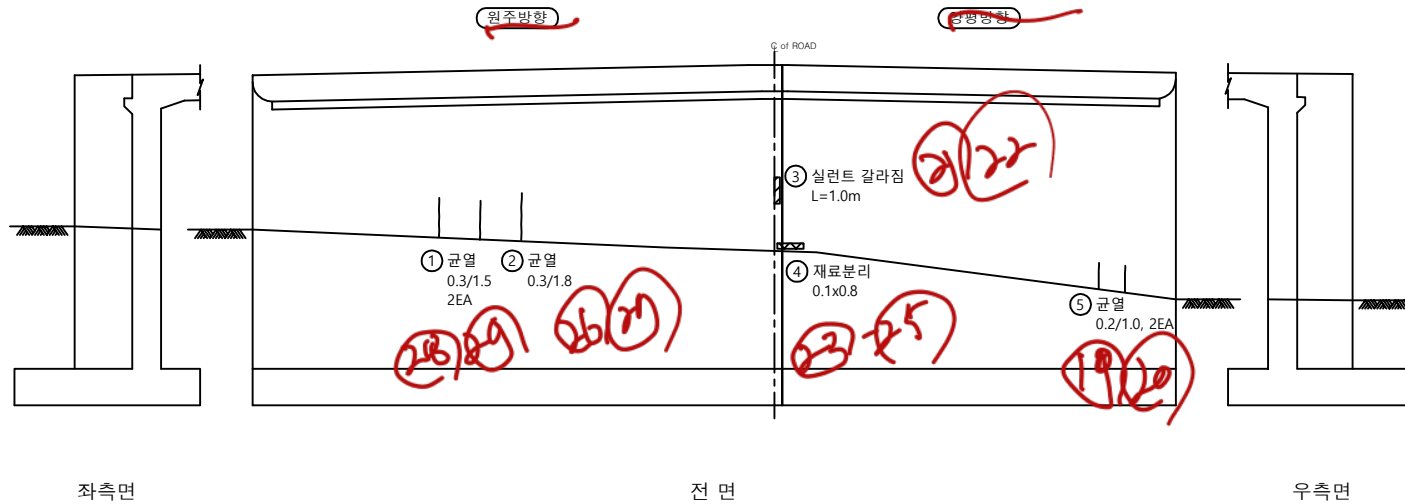
교면 A1

| 번호 | 적출<br>년도 | 손상 내용 | 손상 규모 | | | | | | 비고 |
|---|---|---|---|---|---|---|---|---|---|
| 1 | 2024 | 균열(0.3mm) | 0.3 | 1.5 | | 2 | 3.00 | m | |
| 2 | 2024 | 균열(0.3mm) | 0.3 | 1.8 | | 1 | 1.80 | m | |
| 3 | 2024 | 실런트 갈라짐 | | 1.0 | | 1 | 1.00 | m | |
| 4 | 2024 | 재료분리 | | 0.1 | 0.8 | 1 | 0.08 | m² | |
| 5 | 2024 | 균열(0.2mm) | 0.2 | 1.0 | | 2 | 2.00 | m | |

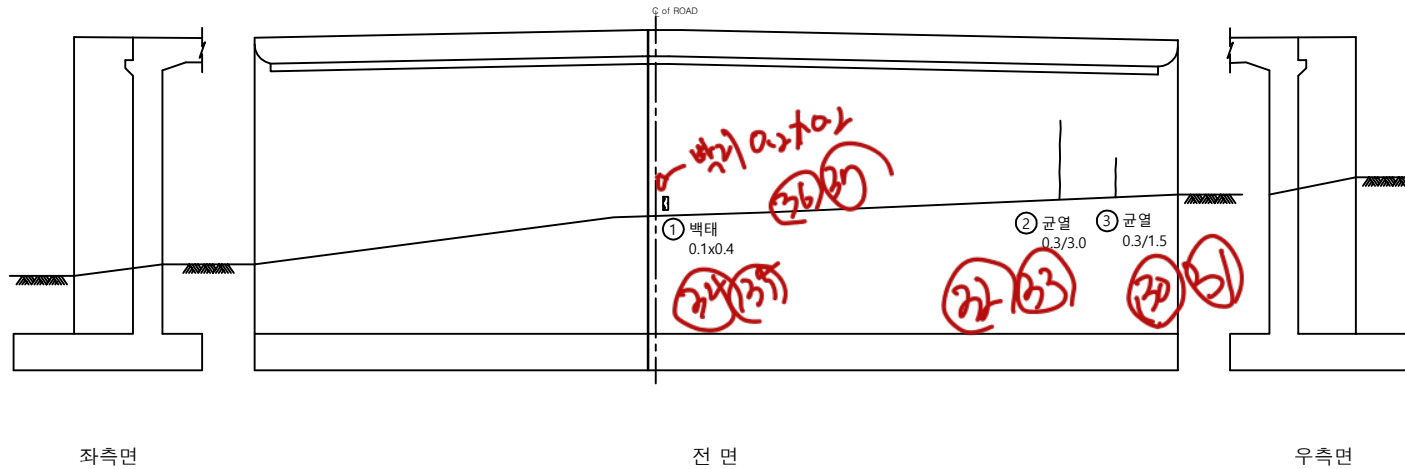
구 2/A2

| 번호 | 적출<br>년도 | 손상 내용 | 손상 규모 | | | | | | 비고 |
|---|---|---|---|---|---|---|---|---|---|
| 1 | 2024 | 백태 | | 0.1 | 0.4 | 1 | 0.04 | m <sup>2</sup> | |
| 2 | 2024 | 균열(0.3mm) | 0.3 | 3.0 | | 1 | 3.00 | m | |
| 3 | 2024 | 균열(0.3mm) | 0.3 | 1.5 | | 1 | 1.50 | m | |
