영웅 1 교

영릉1교 - 교면포장

영릉1교 - 교량보강

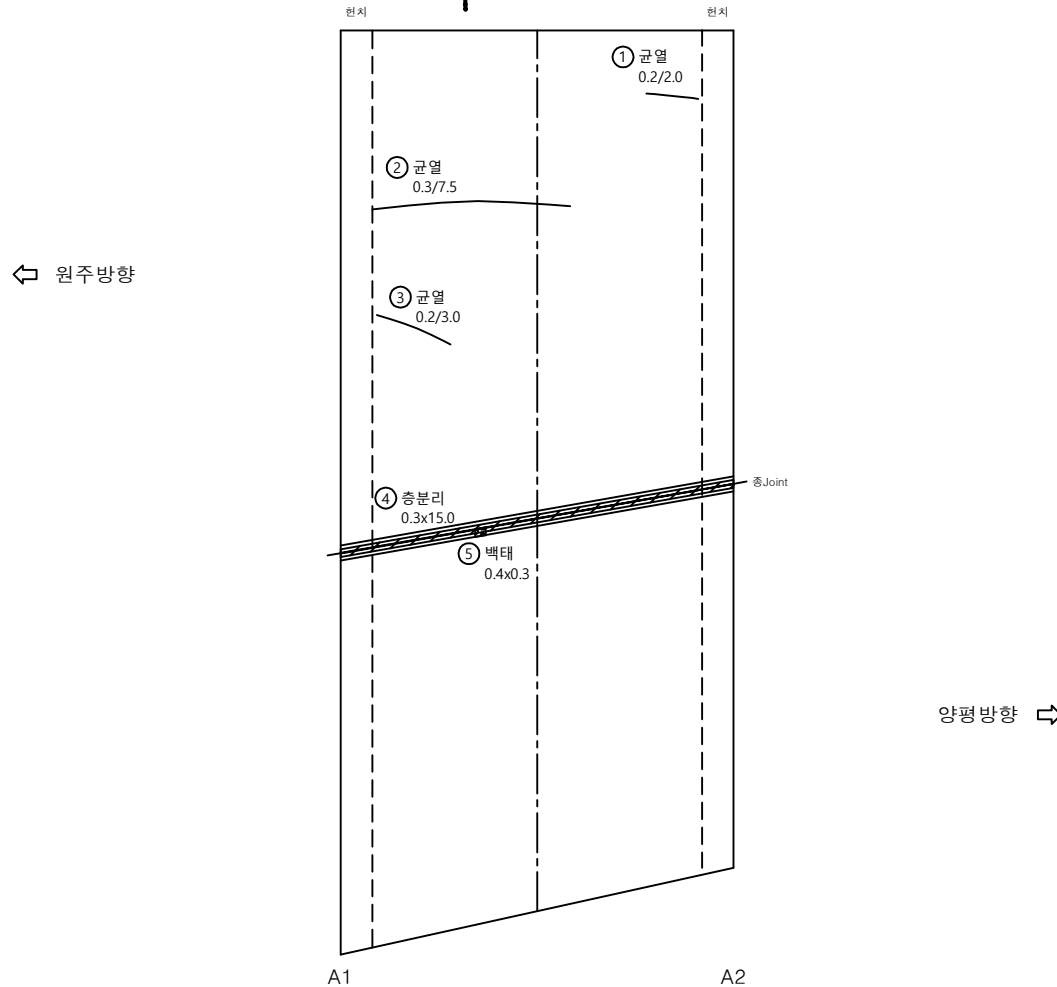
비. 단. 점

| 번호 | 적출<br>년도 | 손상 내용 | 손상 규모 | | | | | 비고 |
|---|---|---|---|---|---|---|---|---|
| 1 | 2024 | 균열(0.2mm) | 0.2 | 2.0 | | 1 | 2.00 | m |
| 2 | 2024 | 균열(0.3mm) | 0.3 | 7.5 | | 1 | 7.50 | m |
| 3 | 2024 | 균열(0.2mm) | 0.2 | 3.0 | | 1 | 3.00 | m |
| 4 | 2024 | 층분리 | | 0.3 | 15.0 | 1 | 4.50 | m² |
| 5 | 2024 | 백태 | | 0.4 | 0.3 | 1 | 0.12 | m² |

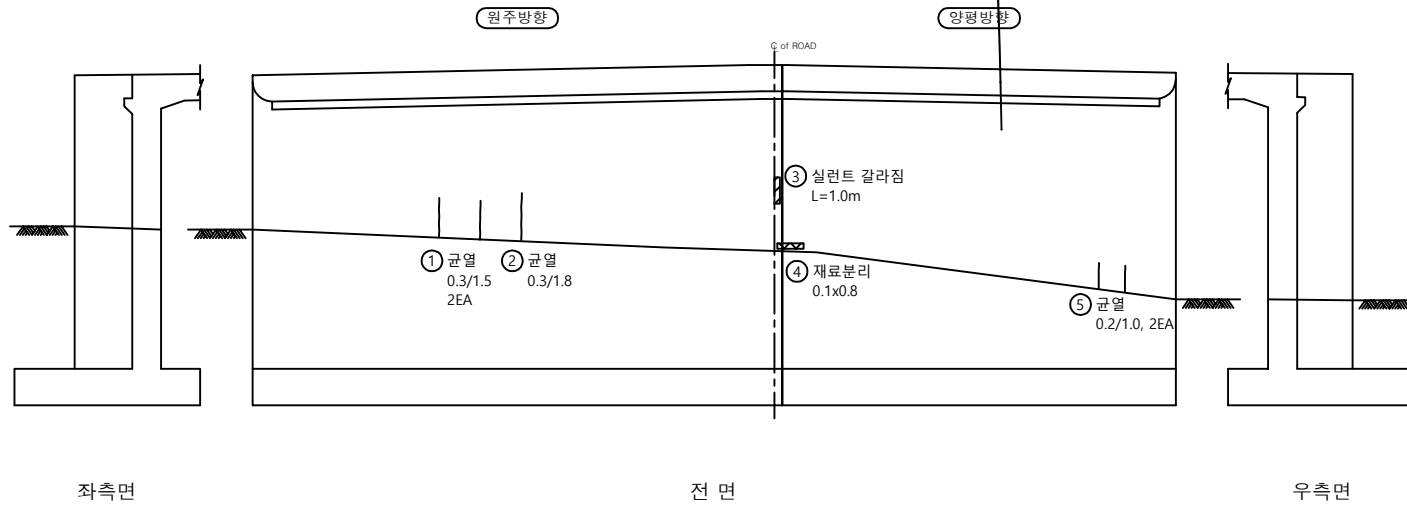
교대/시

| 번호 | 적출<br>년도 | 손상 내용 | 손상 규모 | | | | | | 비고 |
|---|---|---|---|---|---|---|---|---|---|
| 1 | 2024 | 균열(0.3mm) | 0.3 | 1.5 | | 2 | 3.00 | m | |
| 2 | 2024 | 균열(0.3mm) | 0.3 | 1.8 | | 1 | 1.80 | m | |
| 3 | 2024 | 실런트 갈라짐 | | 1.0 | | 1 | 1.00 | m | |
| 4 | 2024 | 재료분리 | | 0.1 | 0.8 | 1 | 0.08 | m² | |
| 5 | 2024 | 균열(0.2mm) | 0.2 | 1.0 | | 2 | 2.00 | m | |

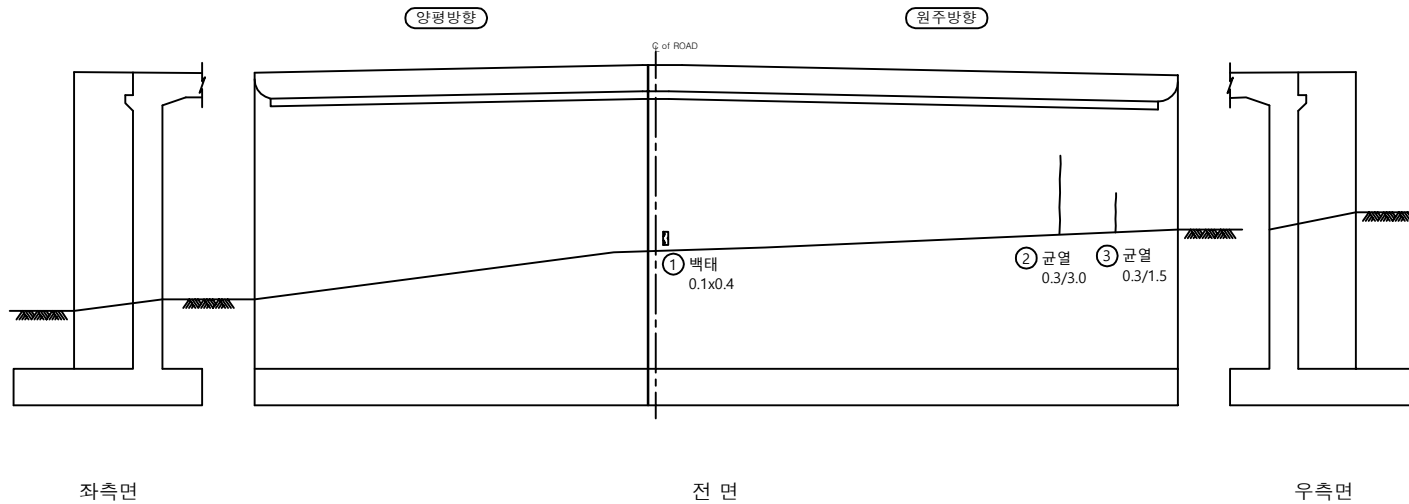
교대A2

| 번호 | 적출<br>년도 | 손상 내용 | 손상 규모 | | | | | | 비고 |
|---|---|---|---|---|---|---|---|---|---|
| 1 | 2024 | 백태 | | 0.1 | 0.4 | 1 | 0.04 | m <sup>2</sup> | |
| 2 | 2024 | 균열(0.3mm) | 0.3 | 3.0 | | 1 | 3.00 | m | |
| 3 | 2024 | 균열(0.3mm) | 0.3 | 1.5 | | 1 | 1.50 | m | |
