ID : 교면포장 (S1) 외관조사망도

| CW(0.2) 균열 | 망상균열 | 철근노출 | 용역명 | 2024년 국도3호선 기타시설물<br>전암2교 등 31개소 정기안전점검 용역 |
| 파손, 탈락 | 재료분리 | 백태 | 구조물명 | 신원육교 |

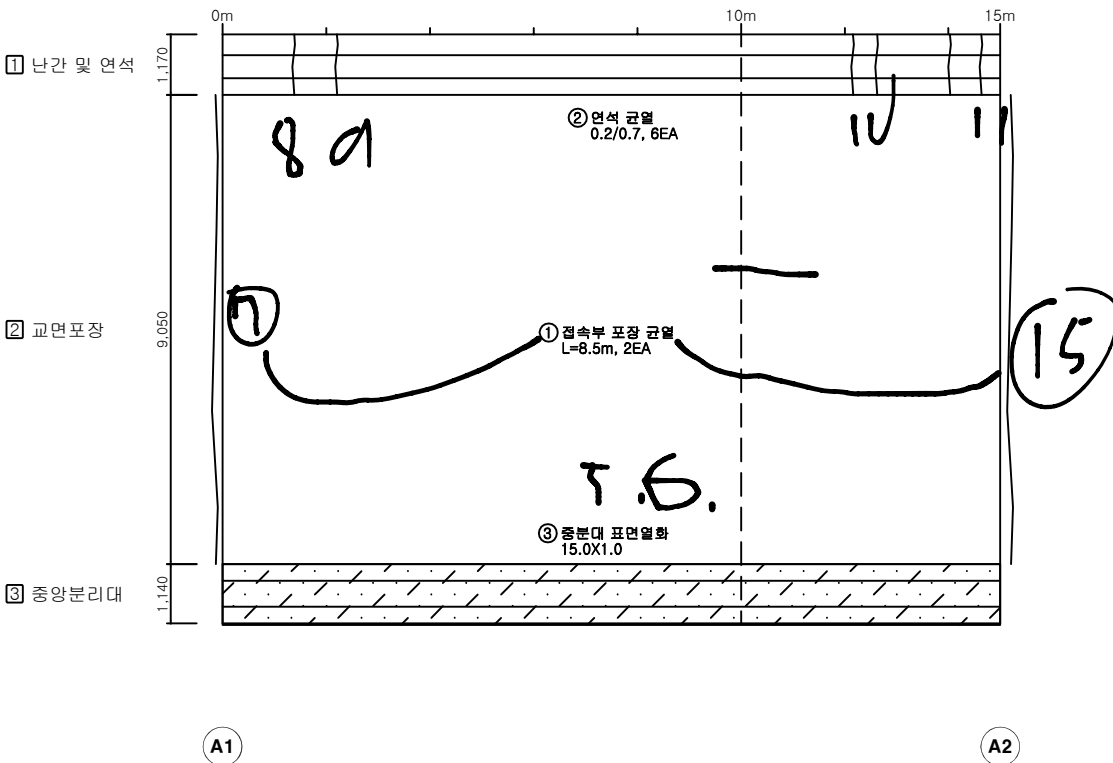
| No. | 손상내용 | 2024년 정기점검 | | | | | | | 비고 |
|---|---|---|---|---|---|---|---|---|---|
| 1 | 접속부 포장 균열 | - | - | 8.5 | - | 2 | 17.00 | m | |
| 2 | 연석 균열 | - | 0.2 | 0.7 | - | 6 | 4.20 | m | |
| 3 | 중분대 표면열화 | - | - | 15.0 | 1.0 | 1 | 15.00 | m² | |

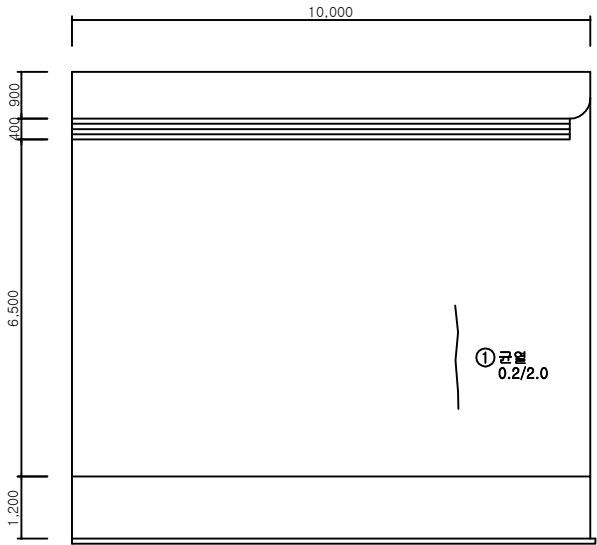
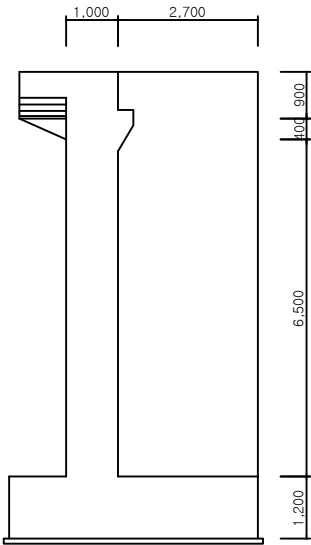
ID : 교대 (A1) 외관조사망도

| No. | 손상내용 | 2024년 정기점검 | | | | | | | 비고 |
|---|---|---|---|---|---|---|---|---|---|
| 1 | 균열 | - | 0.2 | 2.0 | - | 1 | 2.00 | m | |

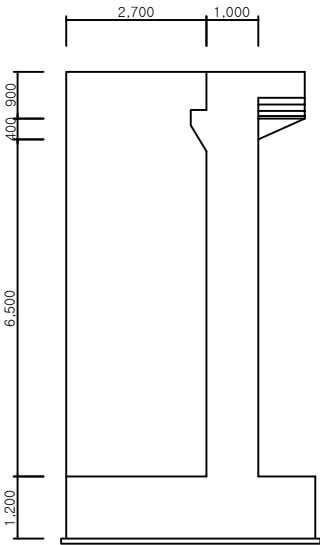
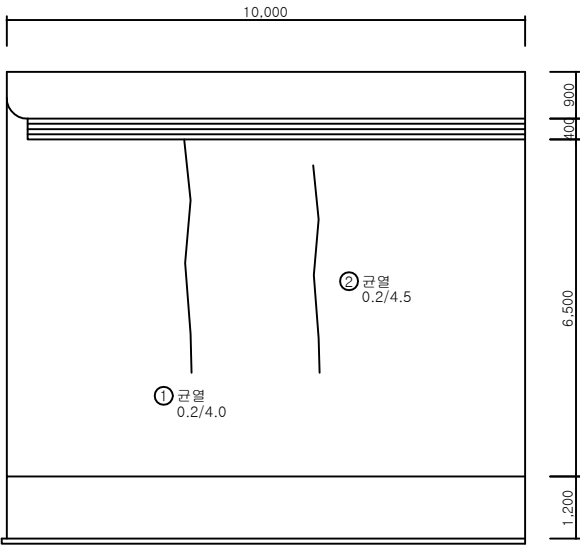
| No. | 손상내용 | 2024년 정기점검 | | | | | | | 비고 |
|---|---|---|---|---|---|---|---|---|---|
| 1 | 균열 | - | 0.2 | 4.0 | - | 1 | 4.00 | m | |
| 2 | 균열 | - | 0.2 | 4.5 | - | 1 | 4.50 | m | |

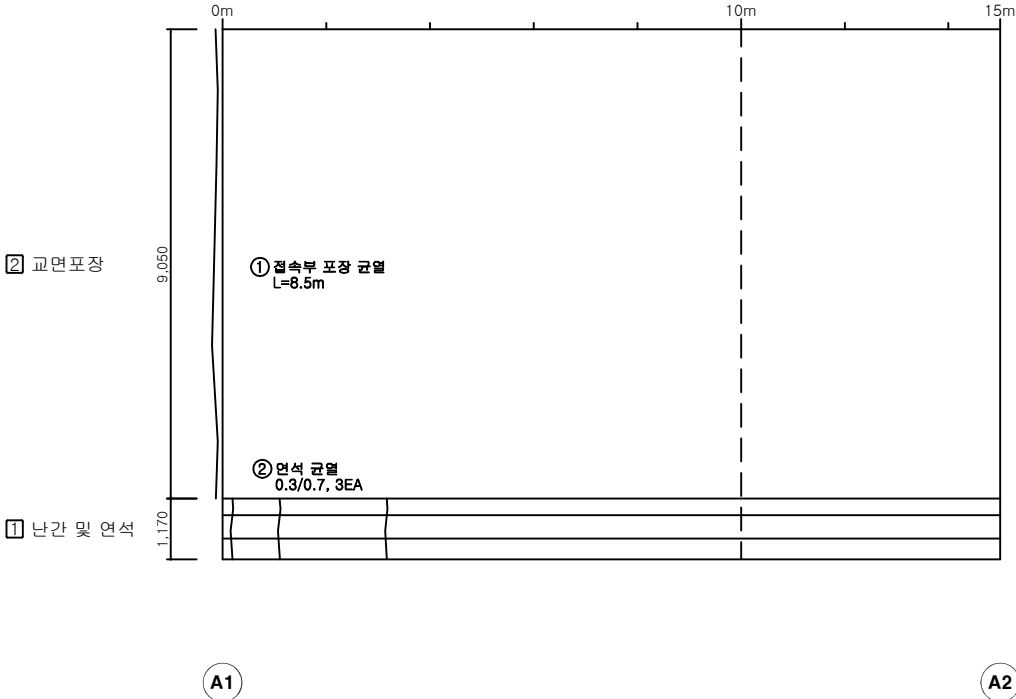
ID : 교면포장 (S1) 외관조사망도

| No. | 손상내용 | 2024년 정기점검 | | | | | | | 비고 |
|---|---|---|---|---|---|---|---|---|---|
| 1 | 접속부 포장 균열 | - | - | 8.5 | - | 1 | 8.50 | m | |
| 2 | 연석 균열 | - | 0.3 | 0.7 | - | 3 | 2.10 | m | |

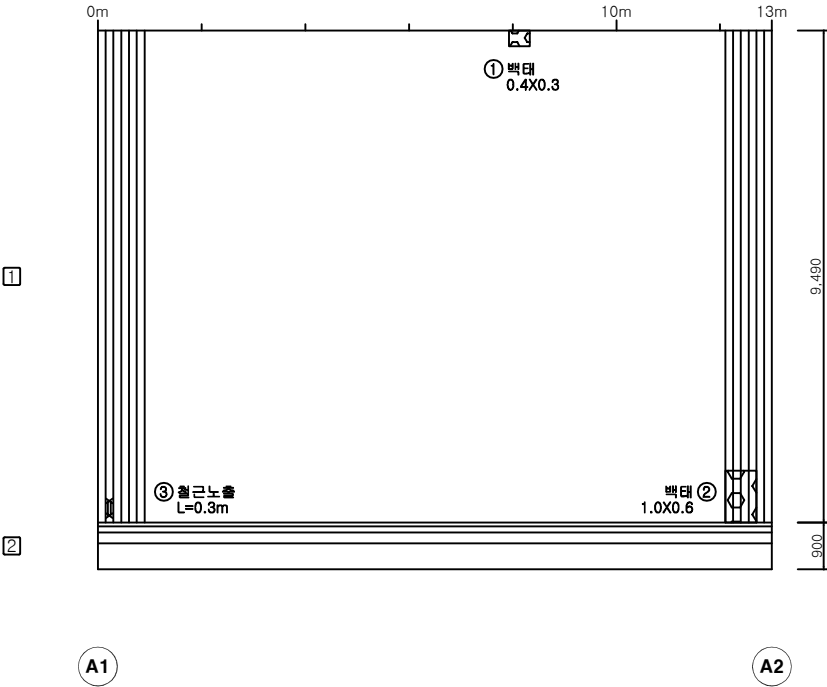
ID : 바닥판 하면 (S1) 외관조사망도

| No. | 손상내용 | 2024년 정기점검 | | | | | | | 비고 |
|---|---|---|---|---|---|---|---|---|---|
| 1 | 백태 | - | - | 0.4 | 0.3 | 1 | 0.12 | m² | |
| 2 | 백태 | - | - | 1.0 | 0.6 | 1 | 0.60 | m² | |
| 3 | 철근노출 | - | - | 0.3 | - | 1 | 0.30 | m | |

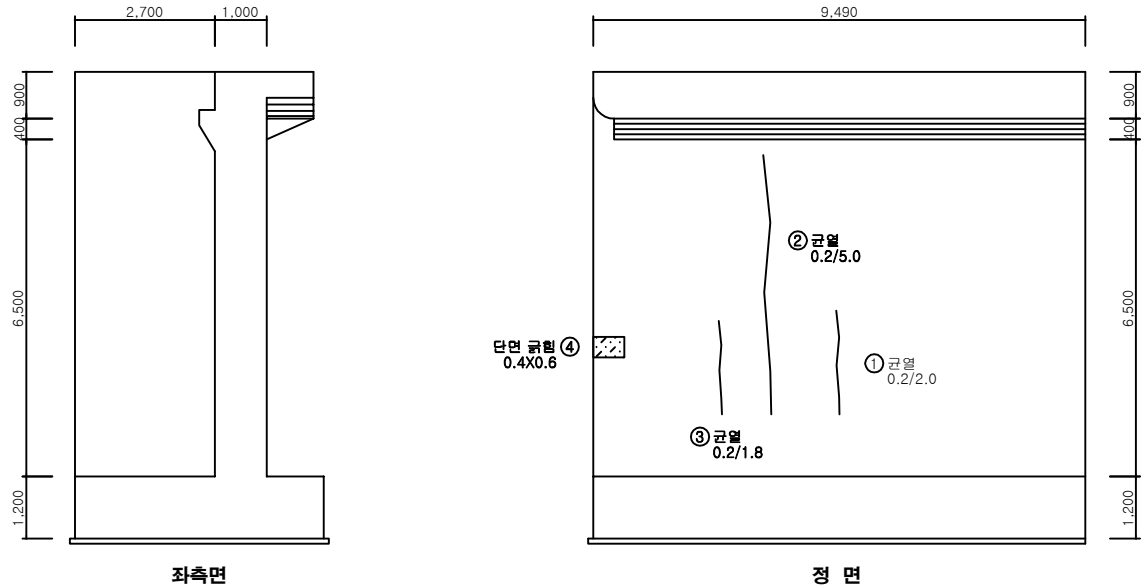
ID : 교대 (A1) 외관조사망도

| No. | 손상내용 | 2024년 정기점검 | | | | | | | 비고 |
|---|---|---|---|---|---|---|---|---|---|
| 1 | 균열 | - | 0.2 | 2.0 | - | 1 | 2.00 | m | |
| 2 | 균열 | - | 0.2 | 5.0 | - | 1 | 5.00 | m | |
| 3 | 균열 | - | 0.2 | 1.8 | - | 1 | 1.80 | m | |
| 4 | 단면 균형 | - | - | 0.4 | 0.6 | 1 | 0.24 | m² | |

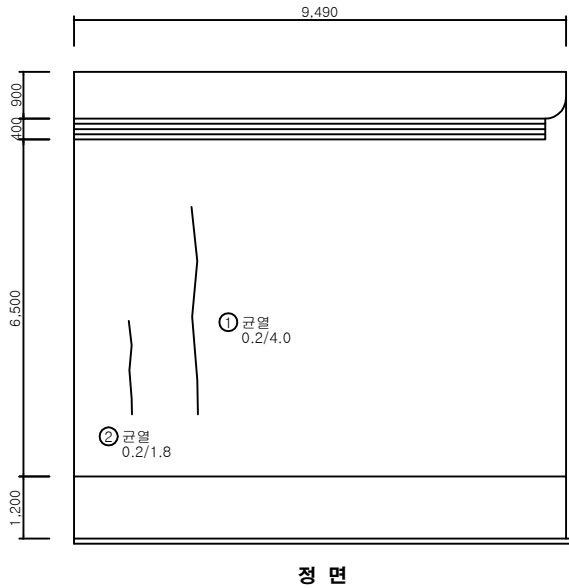
ID : 교대 (A2) 외관조사망도

| No. | 손상내용 | 2024년 정기점검 | | | | | | | 비고 |
|---|---|---|---|---|---|---|---|---|---|
| 1 | 균열 | - | 0.2 | 4.0 | - | 1 | 4.00 | m | |
| 2 | 균열 | - | 0.2 | 1.8 | - | 1 | 1.80 | m | |
