신월여의지하도로 안전점검(정기,정밀)용역  
(정밀안전점검)

## 외관조사망도

신월여의지하도로(여의도 RAMP-C)

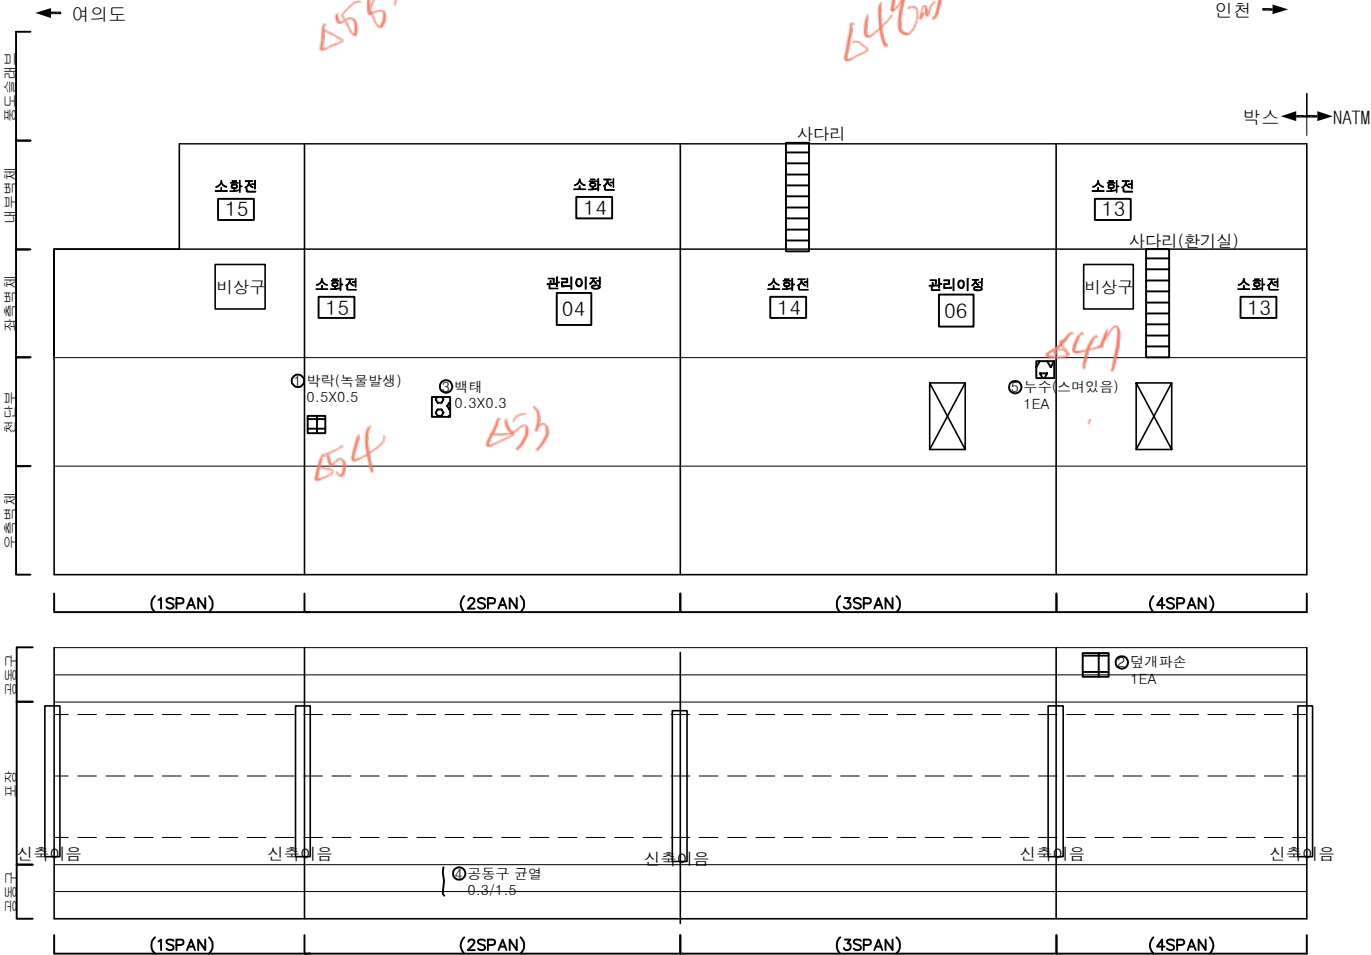
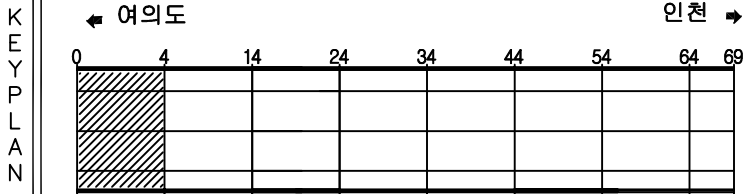
| 도면번호 | 01 |

| 번호 | 발생년도 | 부재 | 위치 | 손상내용 | 손상현황 | | | | | | 비고 |
|---|---|---|---|---|---|---|---|---|---|---|---|
| 1 | 23상 | 천단부 | S 002 | 박락 | - | 0.5 | 0.5 | m <sup>2</sup> | 1 | 0.25 | |
| 2 | 23상 | 공동구 | S 004 | 공동구 덮개파손 | - | - | - | EA | 1 | 1.00 | |
| 3 | 24상 | 천단부 | S 002 | 벽태 | - | 0.3 | 0.3 | m <sup>2</sup> | 1 | 0.09 | |
| 4 | 24상 | 공동구 | S 002 | 공동구 균열(폭0.3mm) | 0.3 | 1.5 | - | m | 1 | 1.50 | |
| 5 | 24상 | 천단부 | S 003 | 누수(스며있음) | - | - | - | EA | 1 | 1.00 | |

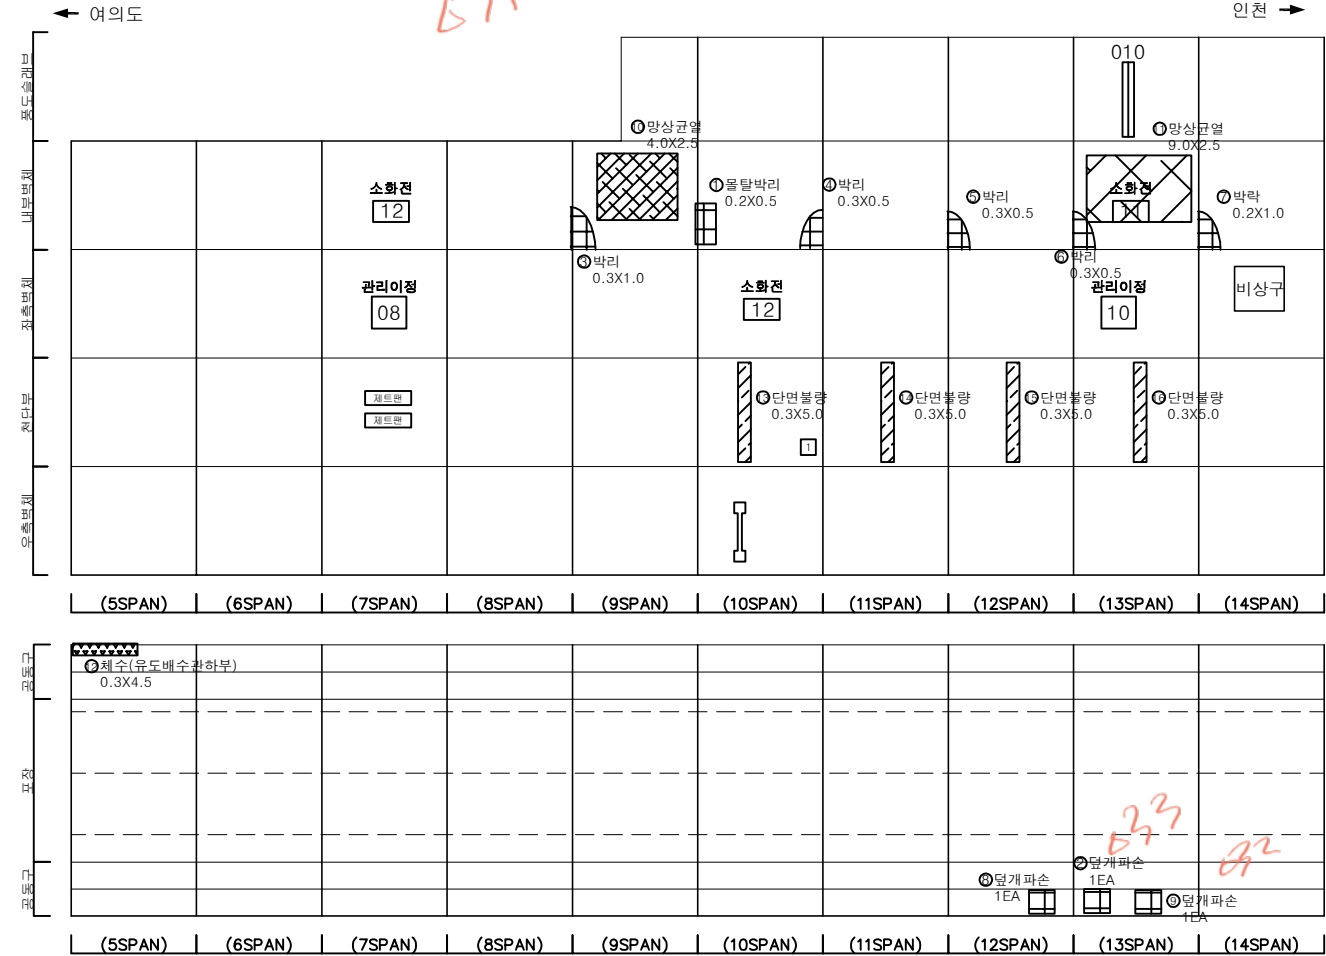
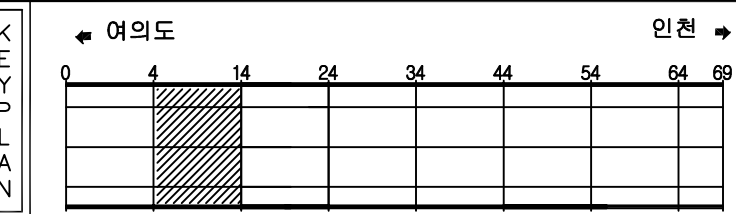
| 범<br>례 | 균열 | 망상균열 | 재료분리 | 발 주 처<br>서울터널주식회사 |
|---|---|---|---|---|
| | 철근노출 | 침하 | 열화 | 도 면 번 호<br>02 |

| 번호 | 발생년도 | 부재 | 위치 | 손상내용 | 손상현황 | | | | | | 비고 |
|---|---|---|---|---|---|---|---|---|---|---|---|
| 1 | 22하 | 내부벽체 | S 010 | 물탈박리 | - | 0.2 | 0.5 | m <sup>2</sup> | 1 | 0.10 | |
| 2 | 22하 | 공동구 | S 013 | 공동구 덮개파손 | - | - | - | EA | 1 | 1.00 | |
| 3 | 23상 | 내부벽체 | S 009 | 박리 | - | 0.3 | 1.0 | m <sup>2</sup> | 1 | 0.30 | |
| 4 | 23상 | 내부벽체 | S 010 | 박리 | - | 0.3 | 0.5 | m <sup>2</sup> | 1 | 0.15 | |
| 5 | 23상 | 내부벽체 | S 012 | 박리 | - | 0.3 | 0.5 | m <sup>2</sup> | 1 | 0.15 | |
| 6 | 23상 | 내부벽체 | S 013 | 박리 | - | 0.3 | 0.5 | m <sup>2</sup> | 1 | 0.15 | |
| 7 | 23상 | 내부벽체 | S 014 | 박락 | - | 0.2 | 1.0 | m <sup>2</sup> | 1 | 0.20 | |
| 8 | 23상 | 공동구 | S 012 | 공동구 덮개파손 | - | - | - | EA | 1 | 1.00 | |
| 9 | 23상 | 공동구 | S 013 | 공동구 덮개파손 | - | - | - | EA | 1 | 1.00 | |
| 10 | 24상 | 내부벽체 | S 009 | 망상균열 | - | 4.0 | 2.5 | m <sup>2</sup> | 1 | 10.00 | |
| 11 | 24상 | 내부벽체 | S 013 | 망상균열 | - | 9.0 | 2.5 | m <sup>2</sup> | 1 | 22.50 | |
| 12 | 24상 | 공동구 | S 005 | 채수(유도배수관 하부) | - | 0.3 | 4.5 | m <sup>2</sup> | 1 | 1.35 | |
| 13 | 24상 | 천단부 | S 010 | 단면불량 | - | 0.3 | 5.0 | m <sup>2</sup> | 1 | 1.50 | |
| 14 | 24상 | 천단부 | S 011 | 단면불량 | - | 0.3 | 5.0 | m <sup>2</sup> | 1 | 1.50 | |
| 15 | 24상 | 천단부 | S 012 | 단면불량 | - | 0.3 | 5.0 | m <sup>2</sup> | 1 | 1.50 | |
| 16 | 24상 | 천단부 | S 013 | 단면불량 | - | 0.3 | 5.0 | m <sup>2</sup> | 1 | 1.50 | |

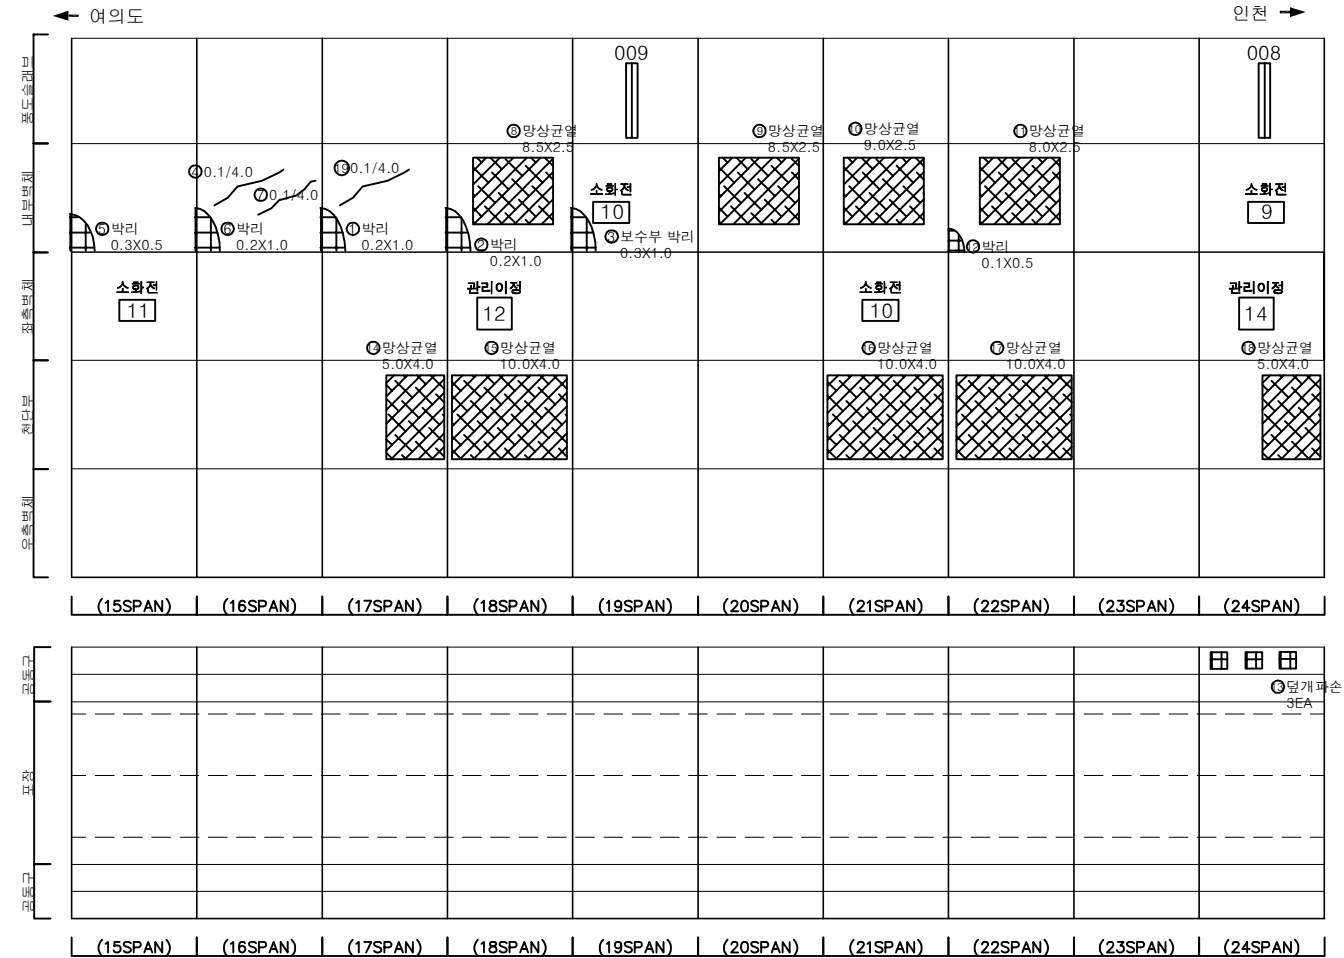
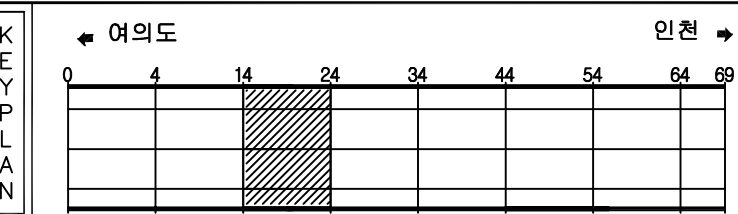
| 번호 | 발생년도 | 부재 | 위치 | 손상내용 | 손상현황 | | | | | | 비고 |
|---|---|---|---|---|---|---|---|---|---|---|---|
| 1 | 22하 | 내부벽체 | S 017 | 박리 | - | 0.2 | 1.0 | m <sup>2</sup> | 1 | 0.20 | |
| 2 | 23상 | 내부벽체 | S 018 | 박리 | - | 0.2 | 1.0 | m <sup>2</sup> | 1 | 0.20 | |
| 3 | 23상 | 내부벽체 | S 019 | 보수부 박리 | - | 0.3 | 1.0 | m <sup>2</sup> | 1 | 0.30 | |
| 4 | 23하 | 내부벽체 | S 016 | 균열 (폭0.3mm미만) | 0.1 | 4.0 | - | m | 1 | 4.00 | |
| 5 | 24상 | 내부벽체 | S 015 | 박리 | - | 0.3 | 0.5 | m <sup>2</sup> | 1 | 0.15 | |
| 6 | 24상 | 내부벽체 | S 016 | 박리 | - | 0.2 | 1.0 | m <sup>2</sup> | 1 | 0.20 | |
| 7 | 24상 | 내부벽체 | S 016 | 균열 (폭0.3mm미만) | 0.1 | 4.0 | - | m | 1 | 4.00 | |
| 8 | 24상 | 내부벽체 | S 018 | 망상균열 | - | 8.5 | 2.5 | m <sup>2</sup> | 1 | 21.25 | |
| 9 | 24상 | 내부벽체 | S 020 | 망상균열 | - | 8.5 | 2.5 | m <sup>2</sup> | 1 | 21.25 | |
| 10 | 24상 | 내부벽체 | S 021 | 망상균열 | - | 9.0 | 2.5 | m <sup>2</sup> | 1 | 22.50 | |
| 11 | 24상 | 내부벽체 | S 022 | 망상균열 | - | 8.0 | 2.5 | m <sup>2</sup> | 1 | 20.00 | |
| 12 | 24상 | 내부벽체 | S 022 | 박리 | - | 0.1 | 0.5 | m <sup>2</sup> | 1 | 0.05 | |
| 13 | 24상 | 공동구 | S 024 | 공동구 덮개파손 | - | - | - | EA | 3 | 3.00 | |
| 14 | 24상 | 천단부 | S 017 | 망상균열 | - | 5.0 | 4.0 | m <sup>2</sup> | 1 | 20.00 | |
| 15 | 24상 | 천단부 | S 018 | 망상균열 | - | 10.0 | 4.0 | m <sup>2</sup> | 1 | 40.00 | |
| 16 | 24상 | 천단부 | S 021 | 망상균열 | - | 10.0 | 4.0 | m <sup>2</sup> | 1 | 40.00 | |
| 17 | 24상 | 천단부 | S 022 | 망상균열 | - | 10.0 | 4.0 | m <sup>2</sup> | 1 | 40.00 | |
| 18 | 24상 | 천단부 | S 024 | 망상균열 | - | 5.0 | 4.0 | m <sup>2</sup> | 1 | 20.00 | |
| 19 | 24하 | 내부벽체 | S 017 | 균열 (폭0.3mm미만) | 0.1 | 4.0 | - | m | 1 | 4.00 | |

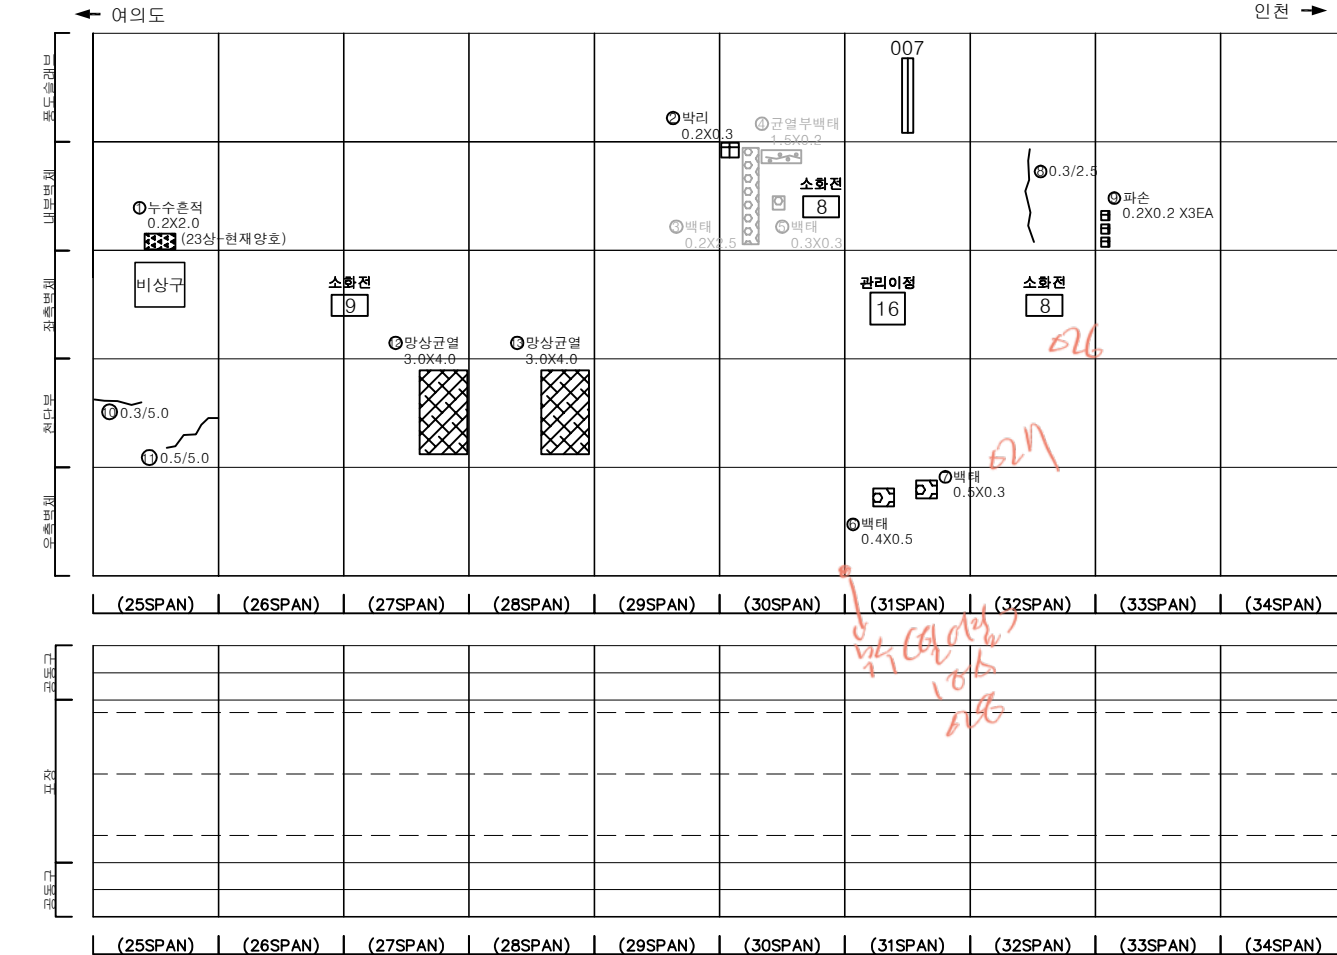
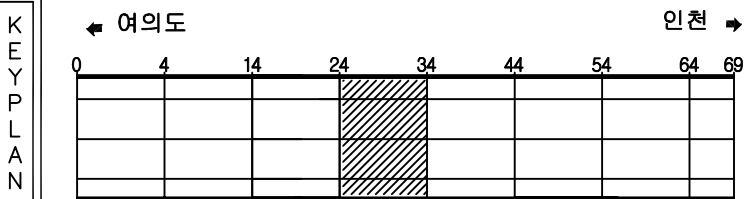
| | | 부식 | | 좌굴, 변형 | | 기 타 | 도 면 번호 | 04 |

| 번호 | 발생<br>년도 | 부재 | 위치 | 손상내용 | 손상현황 | | | | | | 비 고 |
|---|---|---|---|---|---|---|---|---|---|---|---|
| 1 | 22하 | 내부벽체 | S 038 | 누수흔적 | - | 0.2 | 2.5 | m <sup>2</sup> | 1 | 0.50 | 손상변경 |
| 2 | 24상 | 천단부 | S 042 | 단면불량 | - | 0.2 | 0.2 | m <sup>2</sup> | 1 | 0.04 | |
| 3 | 24상 | 포장부 | S 040 | 포장들뜸 | - | 9.0 | 5.0 | m <sup>2</sup> | 1 | 45.00 | |
| 4 | 24상 | 포장부 | S 041 | 포장들뜸 | - | 9.0 | 5.0 | m <sup>2</sup> | 1 | 45.00 | |

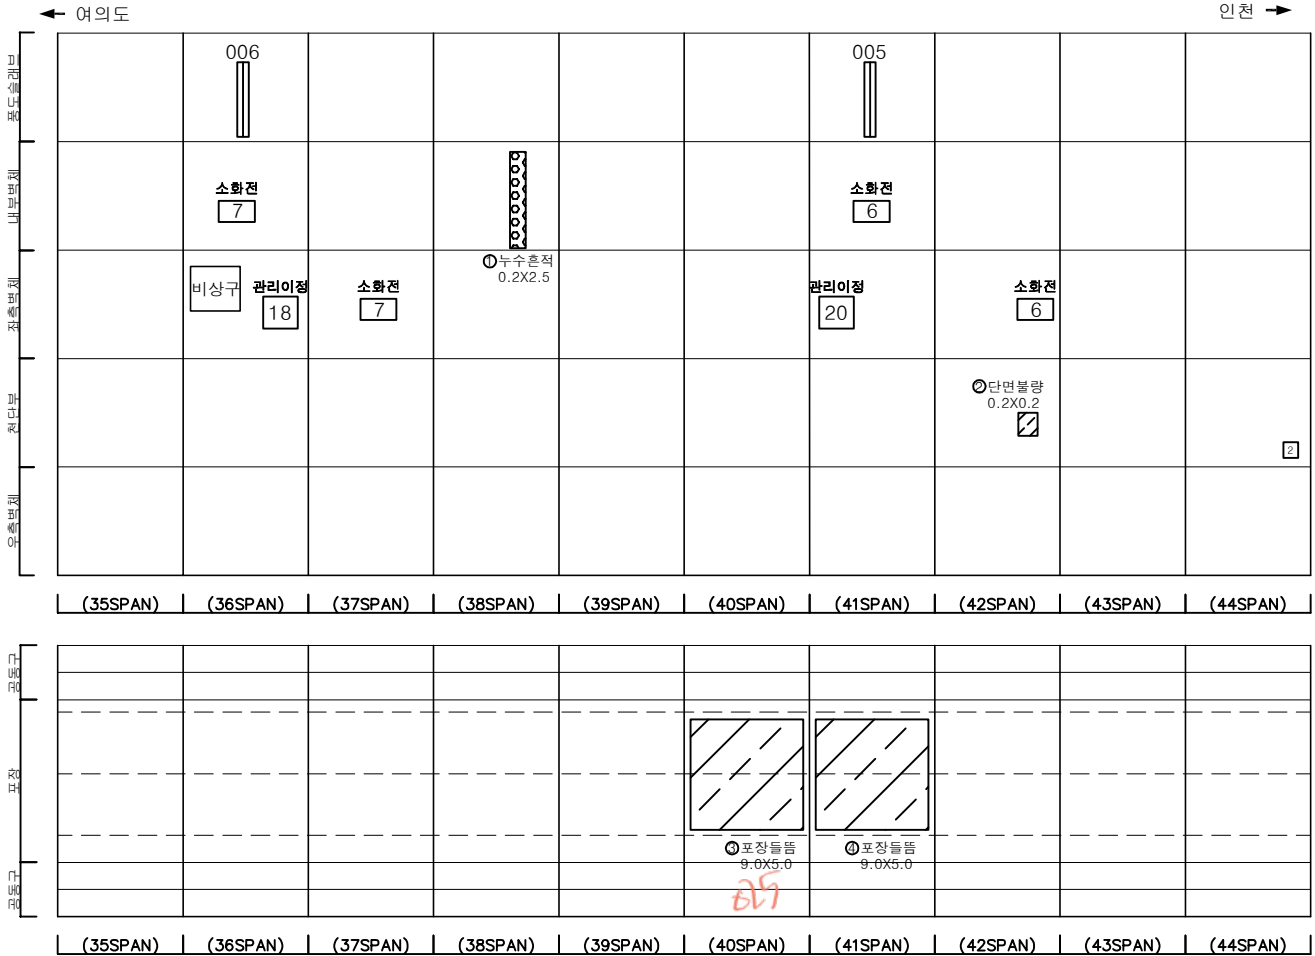
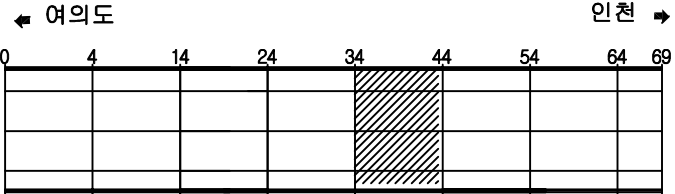
| 도면번호 | 05 |

| 번호 | 발생년도 | 부재 | 위치 | 손상내용 | 손상현황 | | | | | | 비고 |
|---|---|---|---|---|---|---|---|---|---|---|---|
| 1 | 22하 | 내부벽체 | S 048 | 박리 | - | 0.3 | 0.5 | m <sup>2</sup> | 1 | 0.15 | |
| 2 | 22하 | 내부벽체 | S 048 | 박리 | - | 0.3 | 2.5 | m <sup>2</sup> | 1 | 0.75 | 24상 보수 |
| 3 | 23상 | 천단부 | S 045 | 균열(폭0.3mm이상) | 0.5 | 8.0 | - | m | 1 | 8.00 | |
| 4 | 23상 | 천단부 | S 046 | 균열(폭0.3mm이상) | 0.5 | 8.0 | - | m | 1 | 8.00 | |
| 5 | 23상 | 천단부 | S 047 | 균열(폭0.3mm이상) | 0.5 | 8.0 | - | m | 1 | 8.00 | |
| 6 | 23상 | 천단부 | S 050 | 균열(폭0.3mm이상) | 0.5 | 8.0 | - | m | 1 | 8.00 | |
| 7 | 23상 | 천단부 | S 051 | 균열(폭0.3mm이상) | 0.5 | 8.0 | - | m | 1 | 8.00 | |
| 8 | 23상 | 천단부 | S 052 | 균열(폭0.3mm이상) | 0.5 | 6.0 | - | m | 1 | 6.00 | |
| 9 | 24상 | 통도슬래브 | S 053 | 내부 자재적치 | - | - | - | EA | 1 | 1.00 | |
| 10 | 24상 | 천단부 | S 048 | 균열(폭0.3mm이상) | 0.3 | 8.0 | - | m | 1 | 8.00 | |

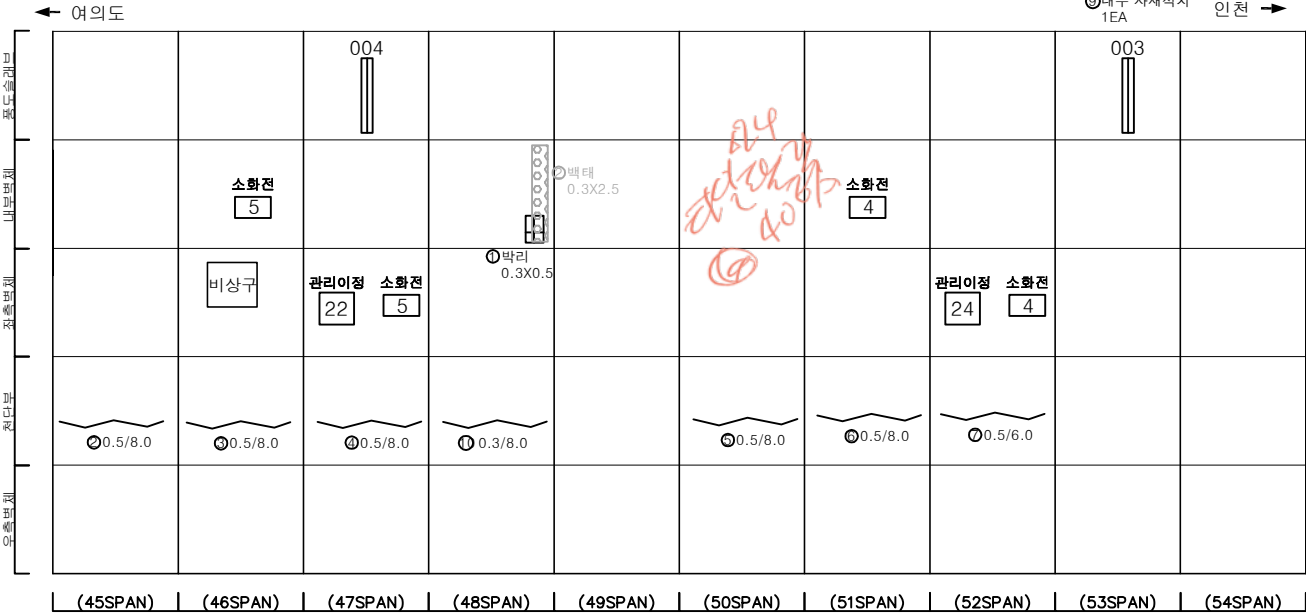
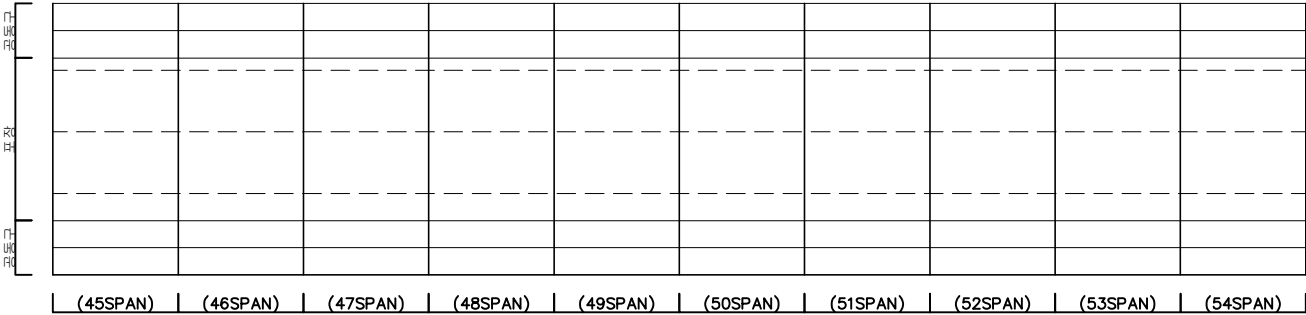
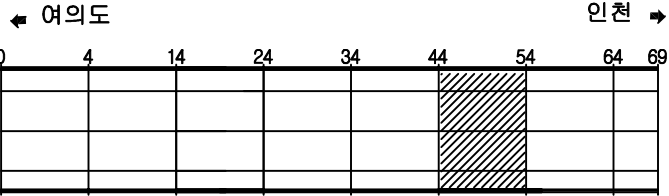
| | 철근노출 | | 침하 | | 열화 | 도면번호 | 06 |

| 번호 | 발생년도 | 부재 | 위치 | 손상내용 | 손상현황 | | | | | | 비고 |
|---|---|---|---|---|---|---|---|---|---|---|---|
| 1 | 22하 | 공동구 | S 060 | 공동구 덮개파손 | - | - | - | EA | 1 | 1.00 | |
| 2 | 23상 | 천단부 | S 059 | 균열(폭0.3mm이상) | 0.5 | 9.0 | - | m | 1 | 9.00 | |
| 3 | 23상 | 천단부 | S 060 | 균열(폭0.3mm이상) | 0.5 | 6.0 | - | m | 1 | 6.00 | 재상 보수 |
| 4 | 23상 | 천단부 | S 064 | 균열(폭0.3mm이상) | 0.5 | 7.0 | - | m | 1 | 7.00 | |
