신월여의지하도로 안전점검(정기,정밀)용역  
(정밀안전점검)

## 외관조사망도

신월여의지하도로(여의도 RAMP-C)

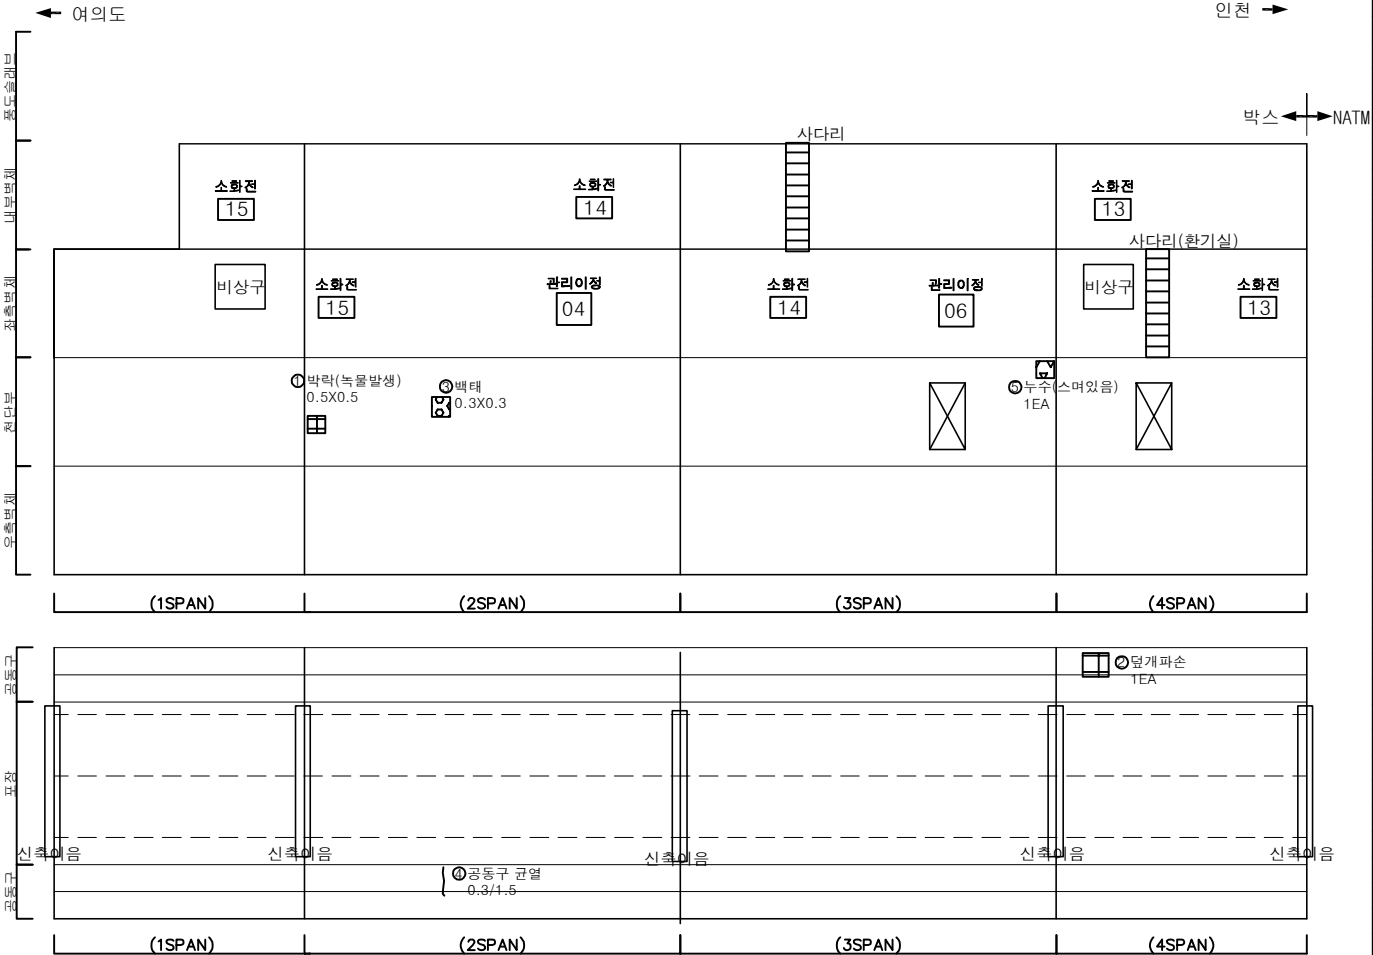
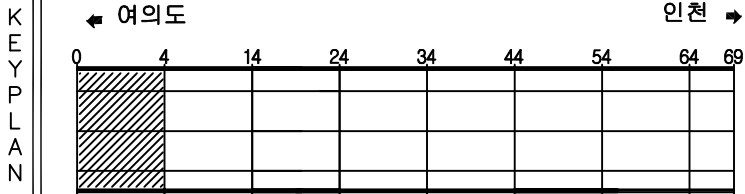
| 도면번호 | 01 |

| 번호 | 발생년도 | 부재 | 위치 | 손상내용 | 손상현황 | | | | | | 비고 |
|---|---|---|---|---|---|---|---|---|---|---|---|
| 1 | 23상 | 천단부 | S 002 | 박락 | - | 0.5 | 0.5 | m <sup>2</sup> | 1 | 0.25 | |
| 2 | 23상 | 공동구 | S 004 | 공동구 덮개파손 | - | - | - | EA | 1 | 1.00 | |
| 3 | 24상 | 천단부 | S 002 | 벽태 | - | 0.3 | 0.3 | m <sup>2</sup> | 1 | 0.09 | |
| 4 | 24상 | 공동구 | S 002 | 공동구 균열(폭0.3mm) | 0.3 | 1.5 | - | m | 1 | 1.50 | |
| 5 | 24상 | 천단부 | S 003 | 누수(스며있음) | - | - | - | EA | 1 | 1.00 | |

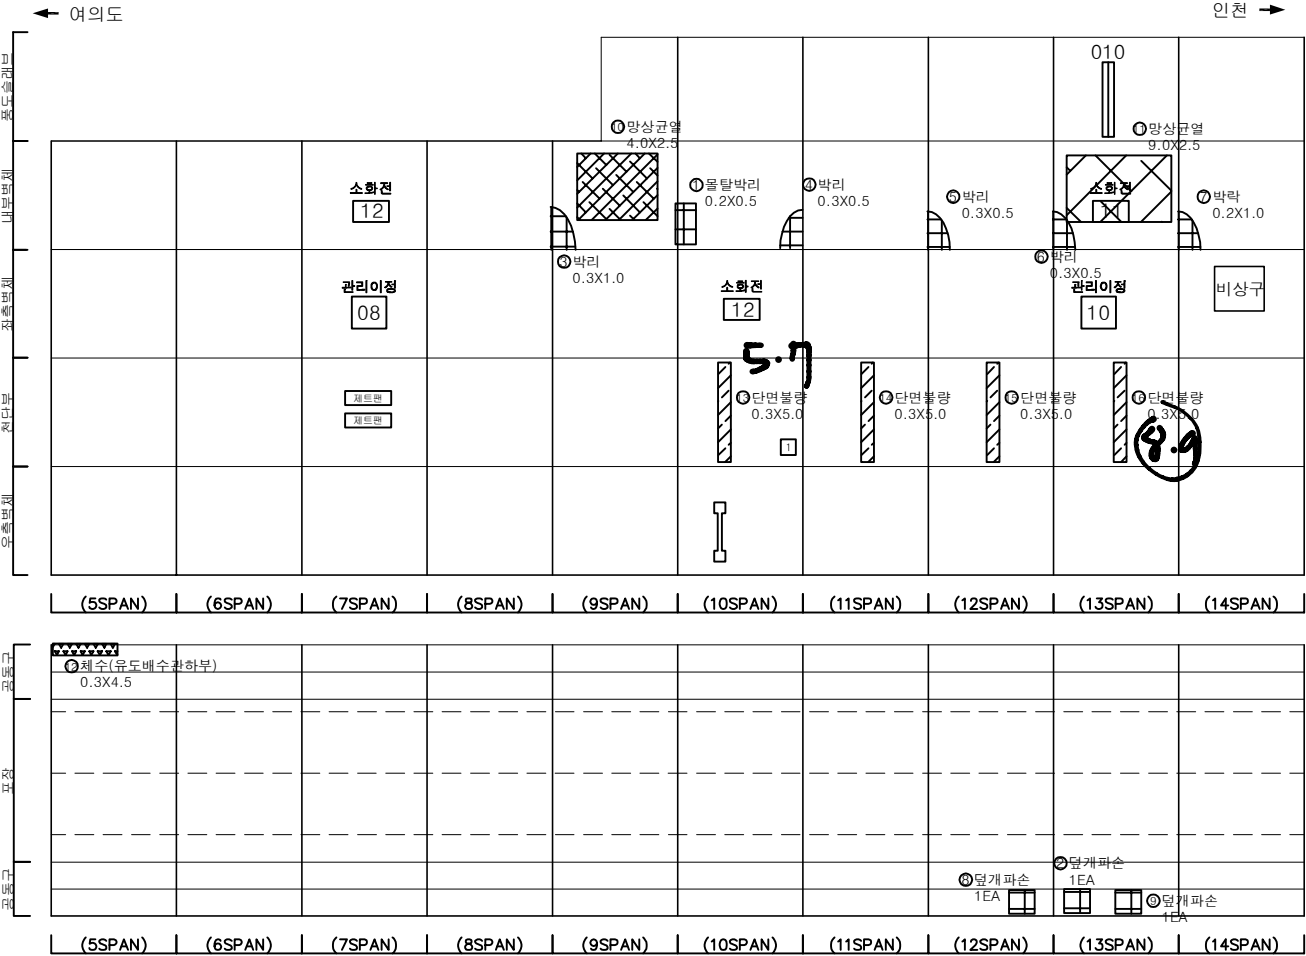
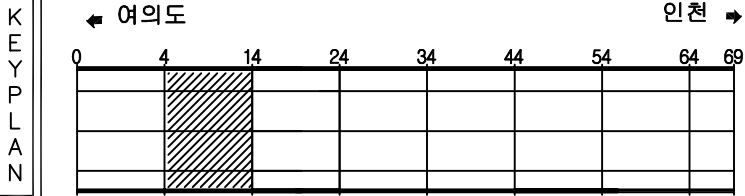
| 범<br>례 | 균열 | 망상균열 | 재료분리 | 발 주 처 | 서울터널주식회사 |
|---|---|---|---|---|---|
| | 철근노출 | 침하 | 열화 | 도 면 번호 | 02 |

| 번호 | 발생년도 | 부재 | 위치 | 손상내용 | 손상현황 | | | | | | 비고 |
|---|---|---|---|---|---|---|---|---|---|---|---|
| 1 | 22하 | 내부벽체 | S 010 | 물탈박리 | - | 0.2 | 0.5 | m <sup>2</sup> | 1 | 0.10 | |
| 2 | 22하 | 공동구 | S 013 | 공동구 덮개파손 | - | - | - | EA | 1 | 1.00 | |
| 3 | 23상 | 내부벽체 | S 009 | 박리 | - | 0.3 | 1.0 | m <sup>2</sup> | 1 | 0.30 | |
| 4 | 23상 | 내부벽체 | S 010 | 박리 | - | 0.3 | 0.5 | m <sup>2</sup> | 1 | 0.15 | |
| 5 | 23상 | 내부벽체 | S 012 | 박리 | - | 0.3 | 0.5 | m <sup>2</sup> | 1 | 0.15 | |
| 6 | 23상 | 내부벽체 | S 013 | 박리 | - | 0.3 | 0.5 | m <sup>2</sup> | 1 | 0.15 | |
| 7 | 23상 | 내부벽체 | S 014 | 박락 | - | 0.2 | 1.0 | m <sup>2</sup> | 1 | 0.20 | |
| 8 | 23상 | 공동구 | S 012 | 공동구 덮개파손 | - | - | - | EA | 1 | 1.00 | |
| 9 | 23상 | 공동구 | S 013 | 공동구 덮개파손 | - | - | - | EA | 1 | 1.00 | |
| 10 | 24상 | 내부벽체 | S 009 | 망상균열 | - | 4.0 | 2.5 | m <sup>2</sup> | 1 | 10.00 | |
| 11 | 24상 | 내부벽체 | S 013 | 망상균열 | - | 9.0 | 2.5 | m <sup>2</sup> | 1 | 22.50 | |
| 12 | 24상 | 공동구 | S 005 | 채수(유도배수관 하부) | - | 0.3 | 4.5 | m <sup>2</sup> | 1 | 1.35 | |
| 13 | 24상 | 천단부 | S 010 | 단면불량 | - | 0.3 | 5.0 | m <sup>2</sup> | 1 | 1.50 | |
| 14 | 24상 | 천단부 | S 011 | 단면불량 | - | 0.3 | 5.0 | m <sup>2</sup> | 1 | 1.50 | |
| 15 | 24상 | 천단부 | S 012 | 단면불량 | - | 0.3 | 5.0 | m <sup>2</sup> | 1 | 1.50 | |
| 16 | 24상 | 천단부 | S 013 | 단면불량 | - | 0.3 | 5.0 | m <sup>2</sup> | 1 | 1.50 | |

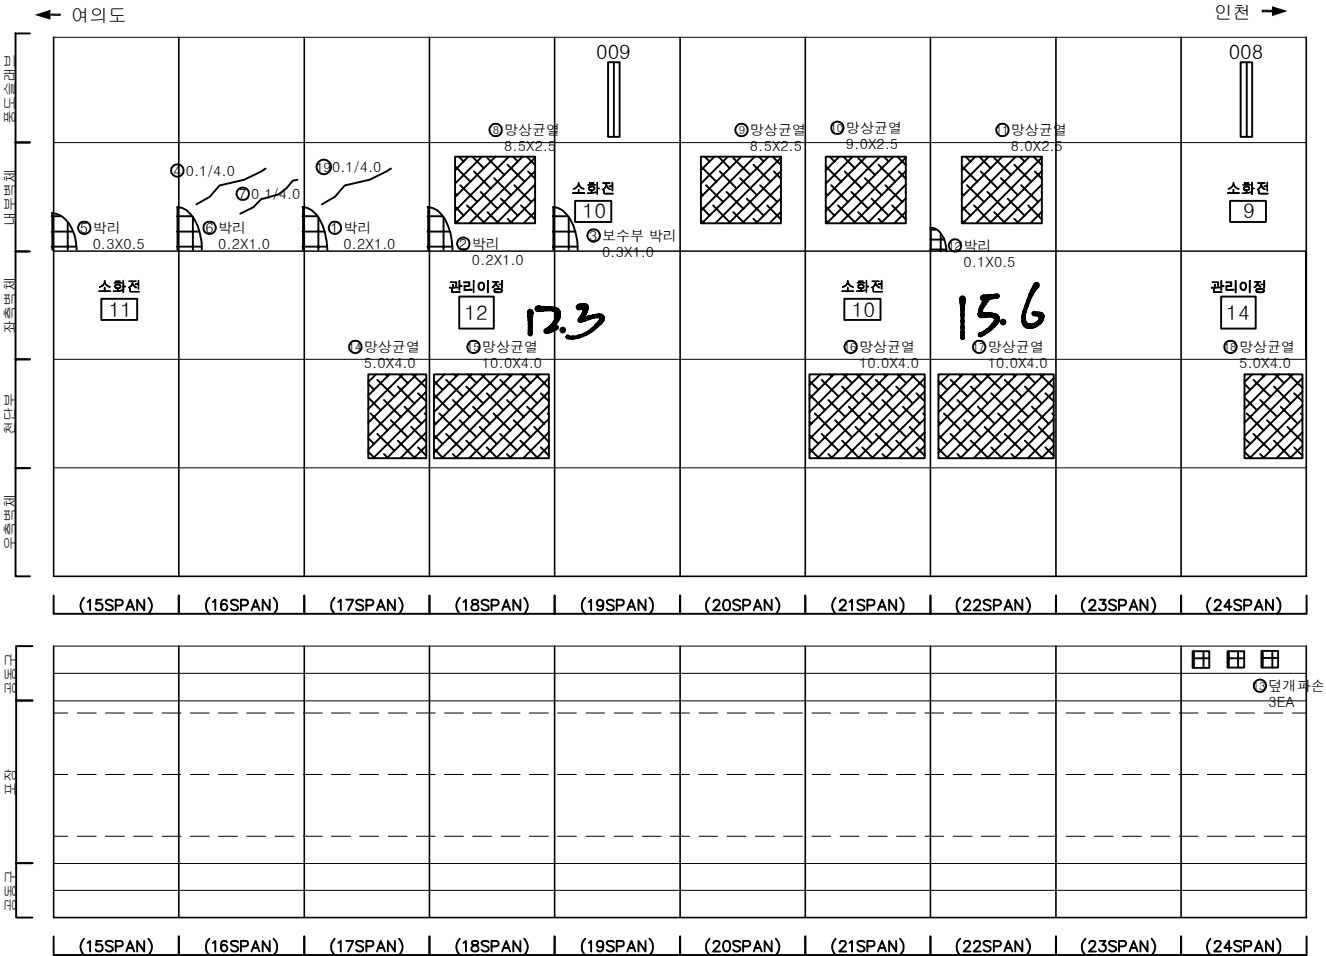
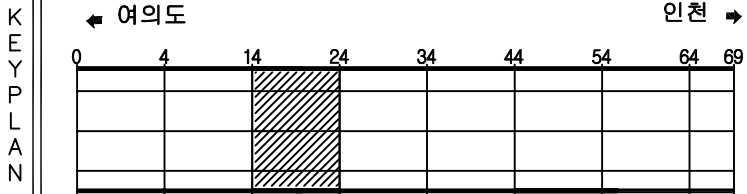
| 범<br>례 | 균열 | 망상균열 | 재료분리 | 발 주 처<br>서울터널주식회사 |
|---|---|---|---|---|
| | 철근노출 | 침하 | 열화 | 도 면 번호<br>03 |

| 번호 | 발생<br>년도 | 부재 | 위치 | 손상내용 | 손상현황 | | | | | | 비 고 |
|---|---|---|---|---|---|---|---|---|---|---|---|
| 1 | 22하 | 내부벽체 | S 017 | 박리 | - | 0.2 | 1.0 | m <sup>2</sup> | 1 | 0.20 | |
| 2 | 23상 | 내부벽체 | S 018 | 박리 | - | 0.2 | 1.0 | m <sup>2</sup> | 1 | 0.20 | |
| 3 | 23상 | 내부벽체 | S 019 | 보수부 박리 | - | 0.3 | 1.0 | m <sup>2</sup> | 1 | 0.30 | |
| 4 | 23하 | 내부벽체 | S 016 | 균열 (폭0.3mm미만) | 0.1 | 4.0 | - | m | 1 | 4.00 | |
| 5 | 24상 | 내부벽체 | S 015 | 박리 | - | 0.3 | 0.5 | m <sup>2</sup> | 1 | 0.15 | |
| 6 | 24상 | 내부벽체 | S 016 | 박리 | - | 0.2 | 1.0 | m <sup>2</sup> | 1 | 0.20 | |
| 7 | 24상 | 내부벽체 | S 016 | 균열 (폭0.3mm미만) | 0.1 | 4.0 | - | m | 1 | 4.00 | |
| 8 | 24상 | 내부벽체 | S 018 | 망상균열 | - | 8.5 | 2.5 | m <sup>2</sup> | 1 | 21.25 | |
| 9 | 24상 | 내부벽체 | S 020 | 망상균열 | - | 8.5 | 2.5 | m <sup>2</sup> | 1 | 21.25 | |
| 10 | 24상 | 내부벽체 | S 021 | 망상균열 | - | 9.0 | 2.5 | m <sup>2</sup> | 1 | 22.50 | |
| 11 | 24상 | 내부벽체 | S 022 | 망상균열 | - | 8.0 | 2.5 | m <sup>2</sup> | 1 | 20.00 | |
| 12 | 24상 | 내부벽체 | S 022 | 박리 | - | 0.1 | 0.5 | m <sup>2</sup> | 1 | 0.05 | |
| 13 | 24상 | 공동구 | S 024 | 공동구 덮개파손 | - | - | - | EA | 3 | 3.00 | |
| 14 | 24상 | 천단부 | S 017 | 망상균열 | - | 5.0 | 4.0 | m <sup>2</sup> | 1 | 20.00 | |
| 15 | 24상 | 천단부 | S 018 | 망상균열 | - | 10.0 | 4.0 | m <sup>2</sup> | 1 | 40.00 | |
| 16 | 24상 | 천단부 | S 021 | 망상균열 | - | 10.0 | 4.0 | m <sup>2</sup> | 1 | 40.00 | |
| 17 | 24상 | 천단부 | S 022 | 망상균열 | - | 10.0 | 4.0 | m <sup>2</sup> | 1 | 40.00 | |
| 18 | 24상 | 천단부 | S 024 | 망상균열 | - | 5.0 | 4.0 | m <sup>2</sup> | 1 | 20.00 | |
| 19 | 24하 | 내부벽체 | S 017 | 균열 (폭0.3mm미만) | 0.1 | 4.0 | - | m | 1 | 4.00 | |

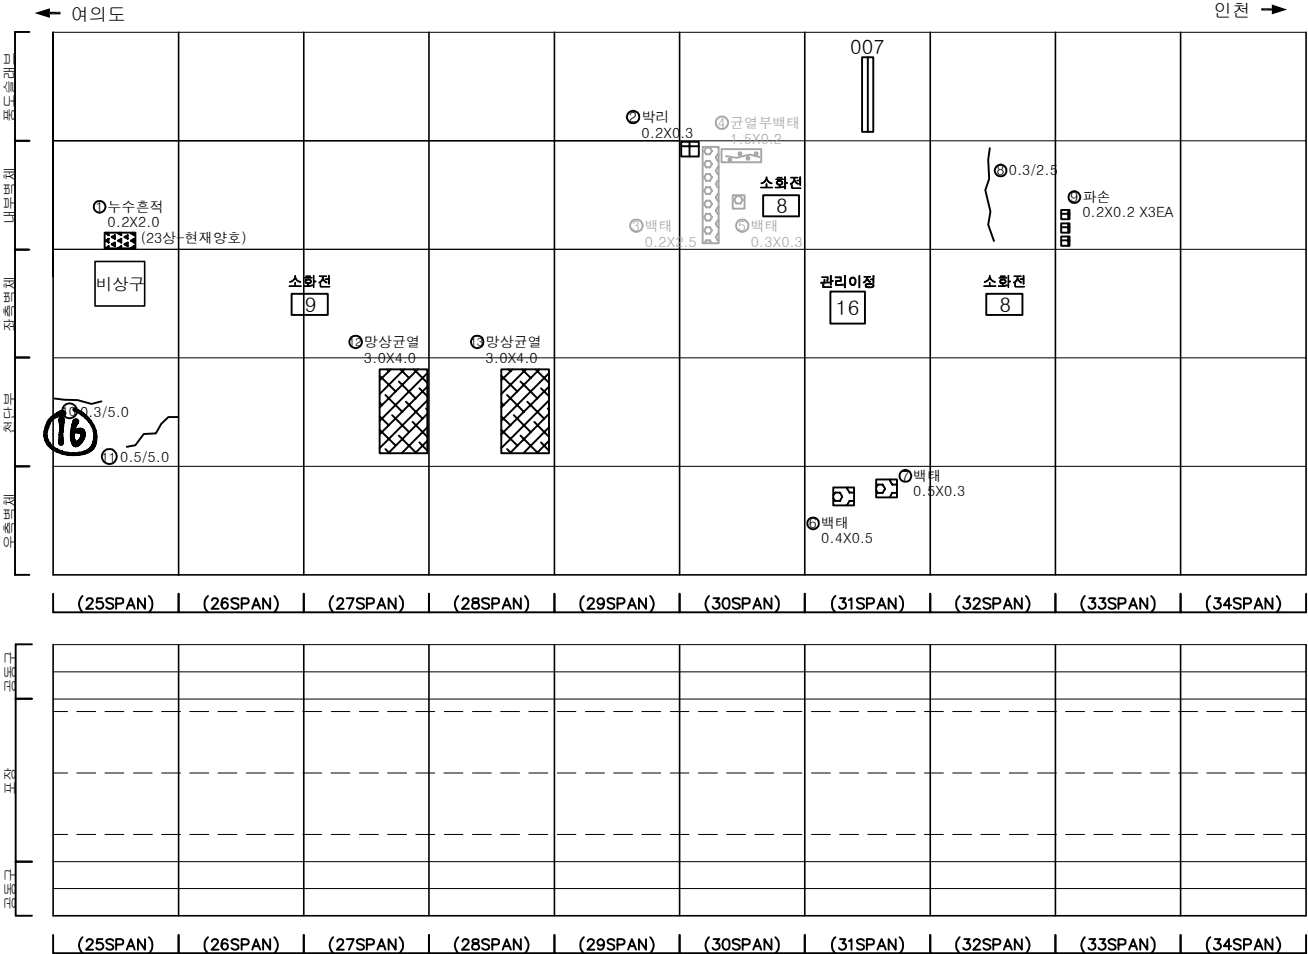
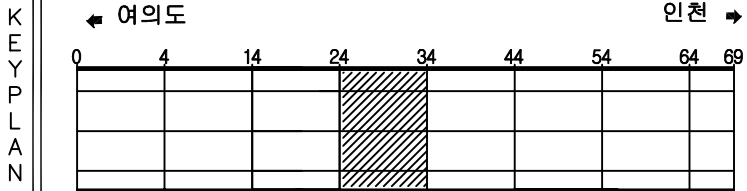
| 도 면 번호 | 04 |

| 번호 | 발생년도 | 부재 | 위치 | 손상내용 | 손상현황 | | | | | | 비고 |
|---|---|---|---|---|---|---|---|---|---|---|---|
| 1 | 22하 | 내부벽체 | S 025 | 누수흔적 | - | 0.2 | 2.0 | m <sup>2</sup> | 1 | 0.40 | |
| 2 | 22하 | 내부벽체 | S 030 | 박리 | - | 0.2 | 0.3 | m <sup>2</sup> | 1 | 0.06 | |
| 3 | 22하 | 내부벽체 | S 030 | 벽태 | - | 0.2 | 2.5 | m <sup>2</sup> | 1 | 0.50 | 24상 보수 |
| 4 | 23상 | 내부벽체 | S 030 | 균열부벽태 | - | 1.5 | 0.2 | m <sup>2</sup> | 1 | 0.30 | 24상 보수 |
| 5 | 23상 | 내부벽체 | S 030 | 벽태 | - | 0.3 | 0.3 | m <sup>2</sup> | 1 | 0.09 | 24상 보수 |
| 6 | 24상 | 측벽부 | S 031 | 벽태 | - | 0.4 | 0.5 | m <sup>2</sup> | 1 | 0.20 | |
| 7 | 24상 | 측벽부 | S 031 | 벽태 | - | 0.5 | 0.3 | m <sup>2</sup> | 1 | 0.15 | |
| 8 | 24상 | 내부벽체 | S 032 | 균열(폭0.3mm이상) | 0.3 | 2.5 | - | m | 1 | 2.50 | |
| 9 | 24상 | 내부벽체 | S 033 | 파손 | - | 0.2 | 0.2 | m <sup>2</sup> | 3 | 0.12 | |
| 10 | 24상 | 천단부 | S 025 | 균열(폭0.3mm이상) | 0.3 | 5.0 | - | m | 1 | 5.00 | |
| 11 | 24상 | 천단부 | S 025 | 균열(폭0.3mm이상) | 0.5 | 5.0 | - | m | 1 | 5.00 | |
| 12 | 24상 | 측벽부 | S 027 | 망상균열 | - | 3.0 | 4.0 | m <sup>2</sup> | 1 | 12.00 | |
| 13 | 24상 | 측벽부 | S 028 | 망상균열 | - | 3.0 | 4.0 | m <sup>2</sup> | 1 | 12.00 | |

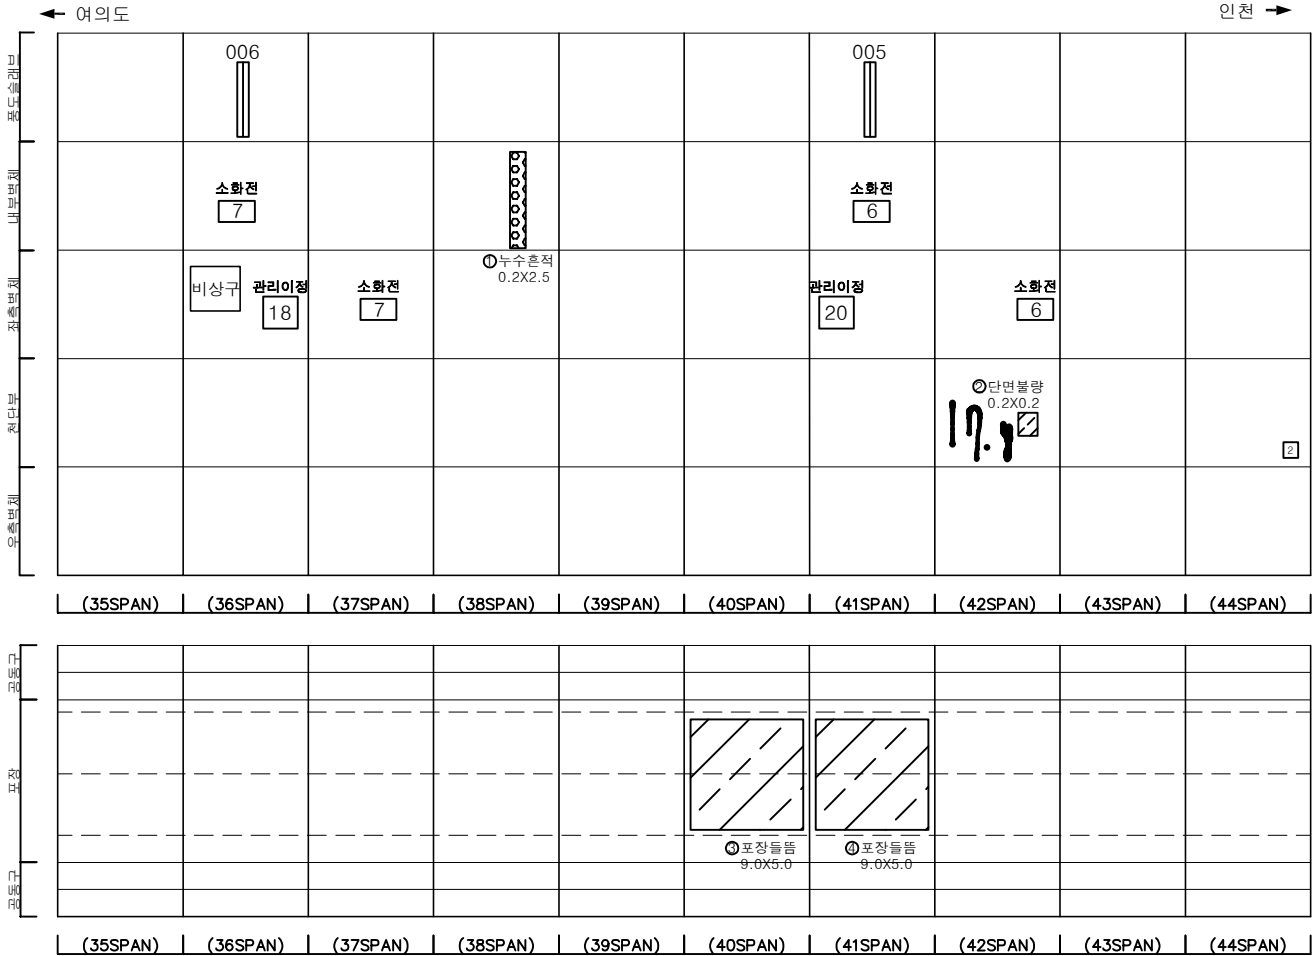
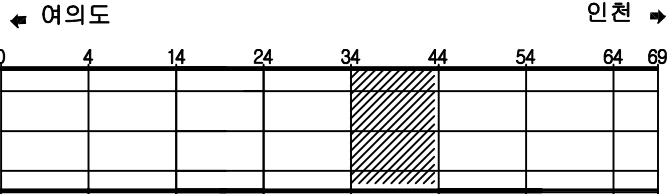
| 도 면 번호 | 05 |

| 번호 | 발생<br>년도 | 부재 | 위치 | 손상내용 | 손상현황 | | | | | | 비 고 |
|---|---|---|---|---|---|---|---|---|---|---|---|
| 1 | 22하 | 내부벽체 | S 038 | 누수흔적 | - | 0.2 | 2.5 | m <sup>2</sup> | 1 | 0.50 | 손상변경 |
| 2 | 24상 | 천단부 | S 042 | 단면불량 | - | 0.2 | 0.2 | m <sup>2</sup> | 1 | 0.04 | |
| 3 | 24상 | 포장부 | S 040 | 포장들뜸 | - | 9.0 | 5.0 | m <sup>2</sup> | 1 | 45.00 | |
| 4 | 24상 | 포장부 | S 041 | 포장들뜸 | - | 9.0 | 5.0 | m <sup>2</sup> | 1 | 45.00 | |

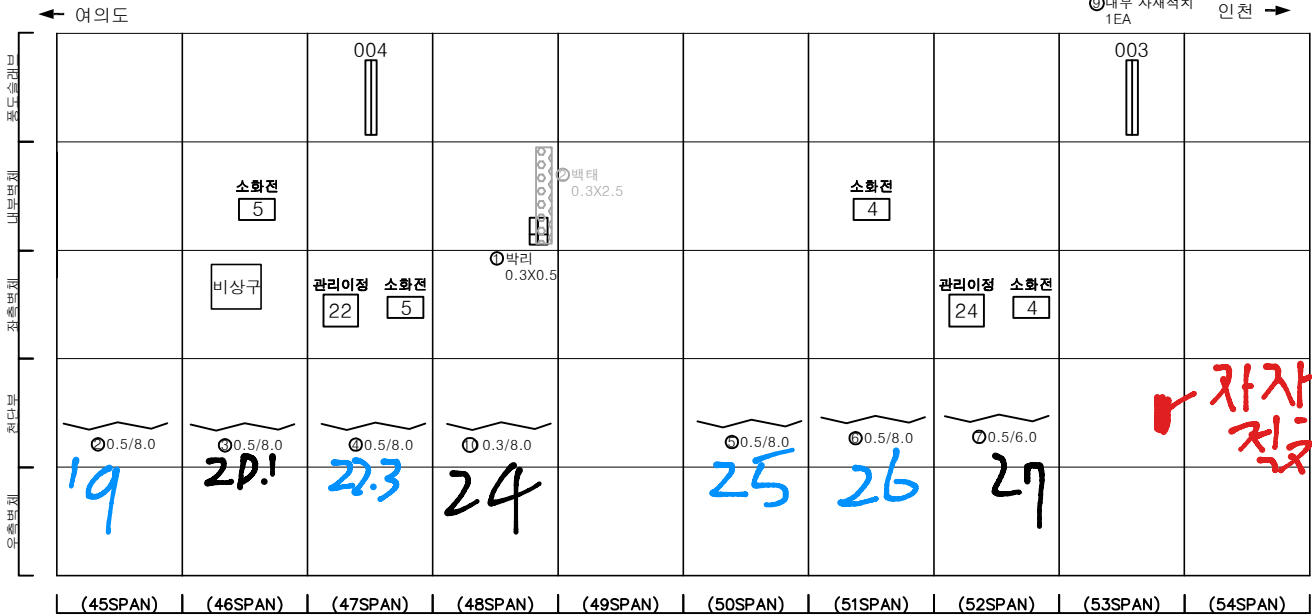
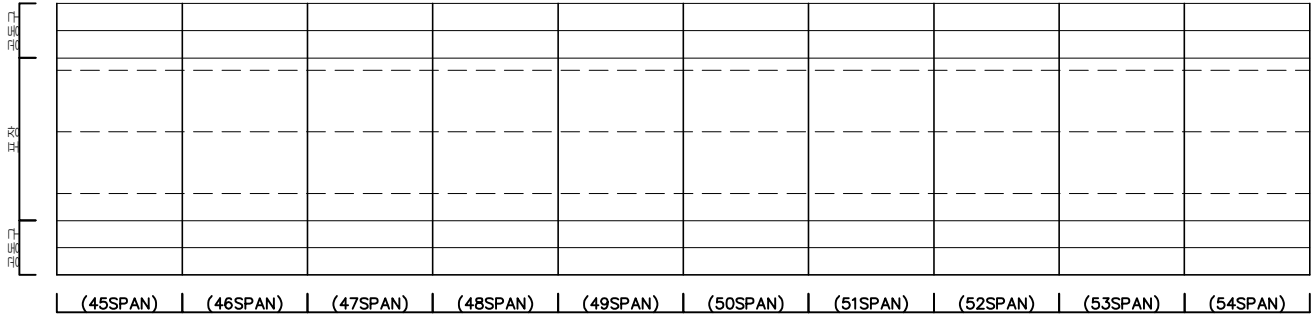
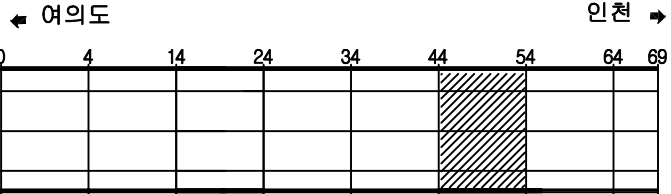
| 도면번호 | 06 |

| 번호 | 발생년도 | 부재 | 위치 | 손상내용 | 손상현황 | | | | | | 비고 |
|---|---|---|---|---|---|---|---|---|---|---|---|
| 1 | 22하 | 내부벽체 | S 048 | 박리 | - | 0.3 | 0.5 | m <sup>2</sup> | 1 | 0.15 | |
| 2 | 22하 | 내부벽체 | S 048 | 박리 | - | 0.3 | 2.5 | m <sup>2</sup> | 1 | 0.75 | 24상 보수 |
| 3 | 23상 | 천단부 | S 045 | 균열(폭0.3mm이상) | 0.5 | 8.0 | - | m | 1 | 8.00 | |
| 4 | 23상 | 천단부 | S 046 | 균열(폭0.3mm이상) | 0.5 | 8.0 | - | m | 1 | 8.00 | |
| 5 | 23상 | 천단부 | S 047 | 균열(폭0.3mm이상) | 0.5 | 8.0 | - | m | 1 | 8.00 | |
| 6 | 23상 | 천단부 | S 050 | 균열(폭0.3mm이상) | 0.5 | 8.0 | - | m | 1 | 8.00 | |
| 7 | 23상 | 천단부 | S 051 | 균열(폭0.3mm이상) | 0.5 | 8.0 | - | m | 1 | 8.00 | |
| 8 | 23상 | 천단부 | S 052 | 균열(폭0.3mm이상) | 0.5 | 6.0 | - | m | 1 | 6.00 | |
| 9 | 24상 | 통도슬래브 | S 053 | 내부 자재적치 | - | - | - | EA | 1 | 1.00 | |
| 10 | 24상 | 천단부 | S 048 | 균열(폭0.3mm이상) | 0.3 | 8.0 | - | m | 1 | 8.00 | |

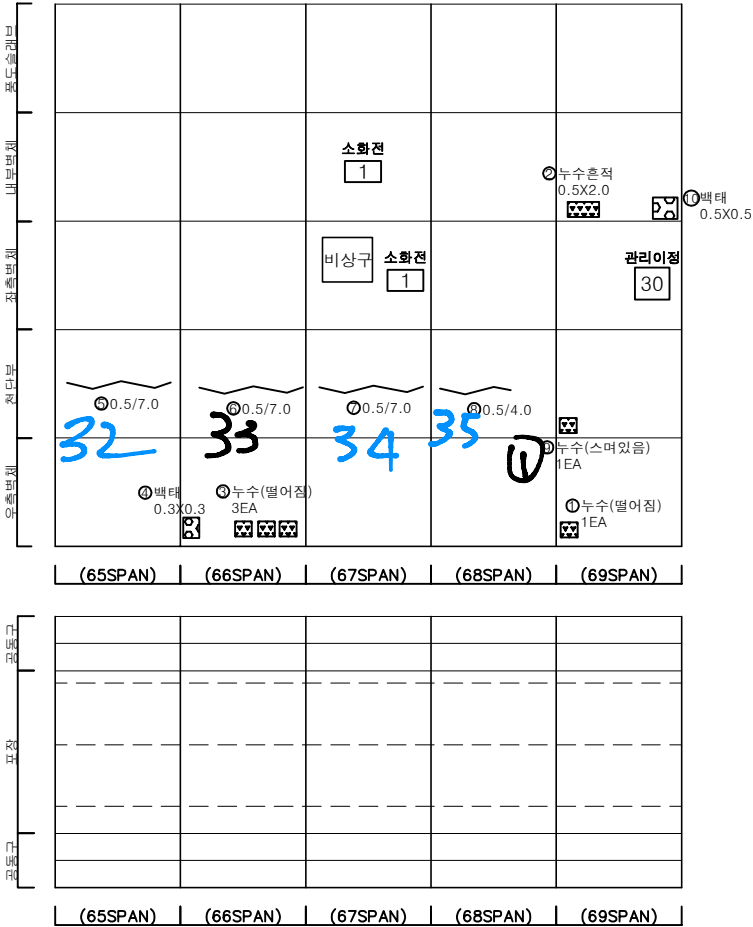
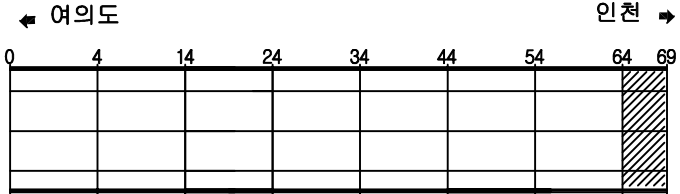
| | 철근노출 | | 침하 | | 열화 | 도면번호 | 08 |

| 번호 | 발생<br>년도 | 부재 | 위치 | 손상내용 | 손상현황 | | | | | | 비 고 |
|---|---|---|---|---|---|---|---|---|---|---|---|
| 1 | 22상 | 측벽부 | S 069 | 누수(떨어짐) | - | - | - | EA | 1 | 1.00 | |
| 2 | 22상 | 내부벽체 | S 069 | 누수흔적 | - | 0.5 | 2.0 | m² | 1 | 1.00 | |
| 3 | 22하 | 측벽부 | S 066 | 누수(떨어짐) | - | - | - | EA | 3 | 3.00 | |
| 4 | 22하 | 측벽부 | S 066 | 백태 | - | 0.3 | 0.3 | m² | 1 | 0.09 | |
| 5 | 23상 | 천단부 | S 065 | 균열(폭0.3mm이상) | 0.5 | 7.0 | - | m | 1 | 7.00 | |
| 6 | 23상 | 천단부 | S 066 | 균열(폭0.3mm이상) | 0.5 | 7.0 | - | m | 1 | 7.00 | |
| 7 | 23상 | 천단부 | S 067 | 균열(폭0.3mm이상) | 0.5 | 7.0 | - | m | 1 | 7.00 | |
| 8 | 23상 | 천단부 | S 068 | 균열(폭0.3mm이상) | 0.5 | 4.0 | - | m | 1 | 4.00 | |
| 9 | 23상 | 천단부 | S 069 | 누수(스며있음) | - | - | - | EA | 1 | 1.00 | |
| 10 | 24상 | 내부벽체 | S 069 | 백태 | - | 0.5 | 0.5 | m² | 1 | 0.25 | |
