신월여의지하도로 안전점검(정기,정밀)용역  
(정밀안전점검)

## 외관조사망도

신월여의지하도로(여의도 RAMP-C)

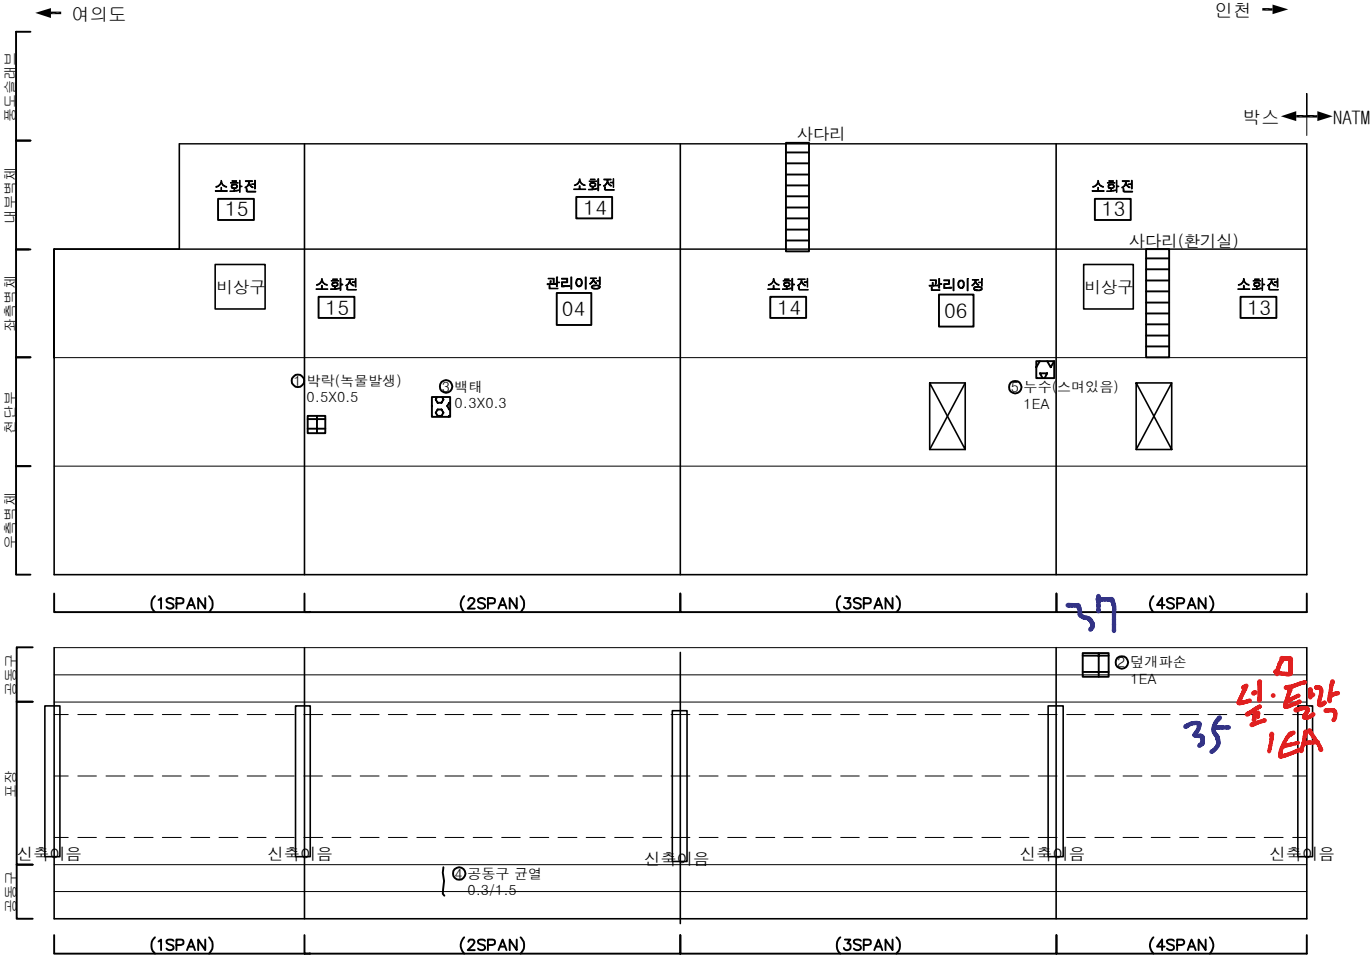
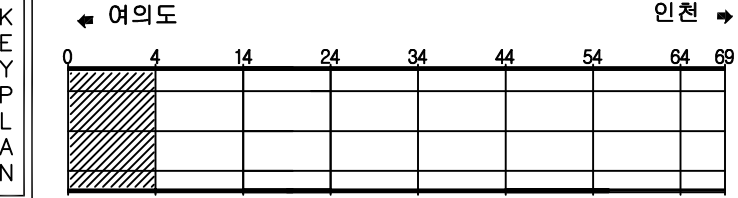
| 도면번호 | 01 |

| 번호 | 발생년도 | 부재 | 위치 | 손상내용 | 손상현황 | | | | | | 비고 |
|---|---|---|---|---|---|---|---|---|---|---|---|
| 1 | 23상 | 천단부 | S 002 | 박락 | - | 0.5 | 0.5 | m <sup>2</sup> | 1 | 0.25 | |
| 2 | 23상 | 공동구 | S 004 | 공동구 덮개파손 | - | - | - | EA | 1 | 1.00 | |
| 3 | 24상 | 천단부 | S 002 | 벽태 | - | 0.3 | 0.3 | m <sup>2</sup> | 1 | 0.09 | |
| 4 | 24상 | 공동구 | S 002 | 공동구 균열(폭0.3mm) | 0.3 | 1.5 | - | m | 1 | 1.50 | |
| 5 | 24상 | 천단부 | S 003 | 누수(스며있음) | - | - | - | EA | 1 | 1.00 | |

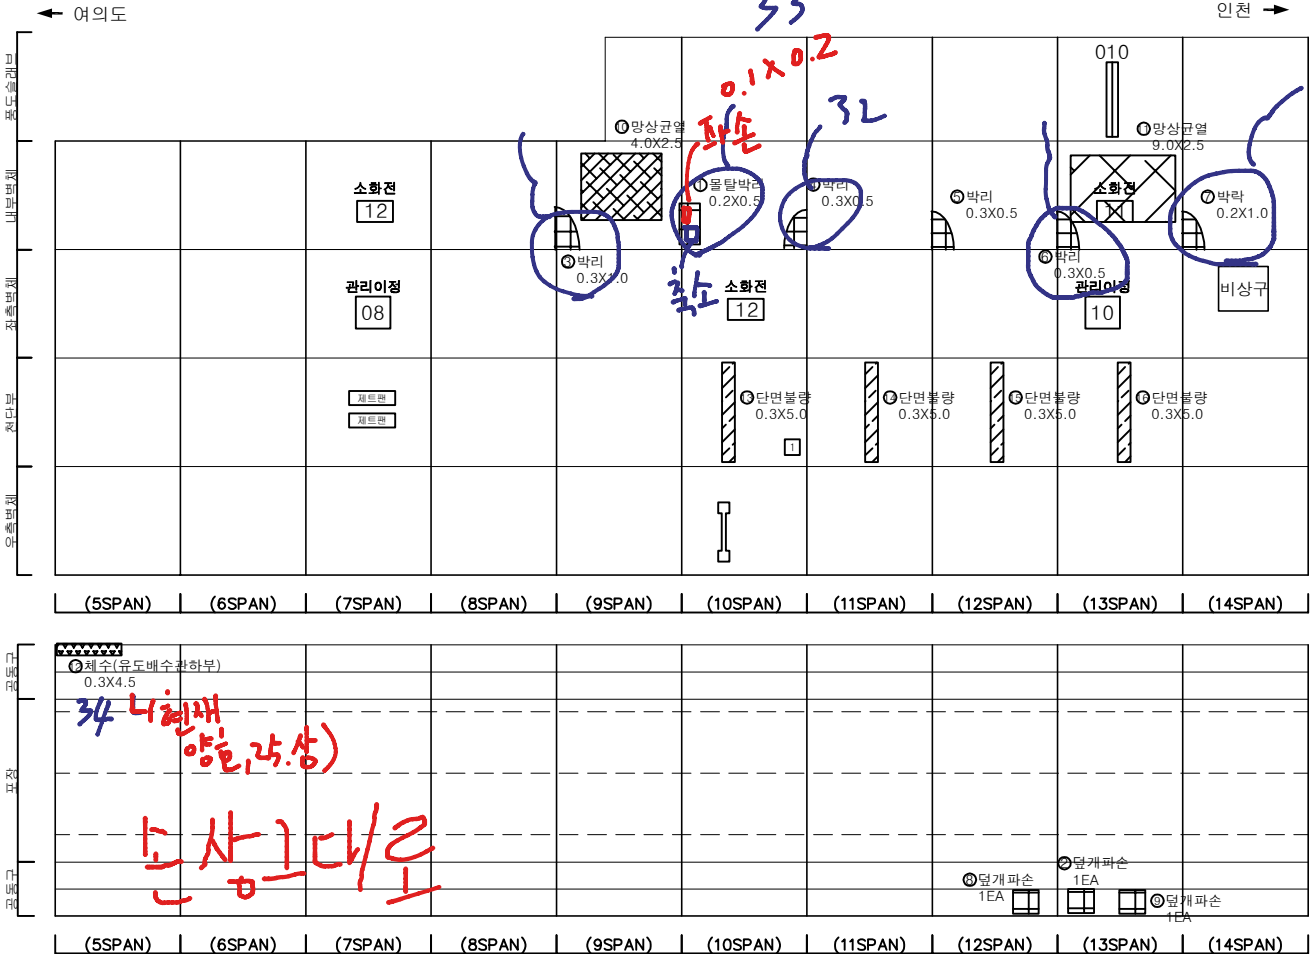
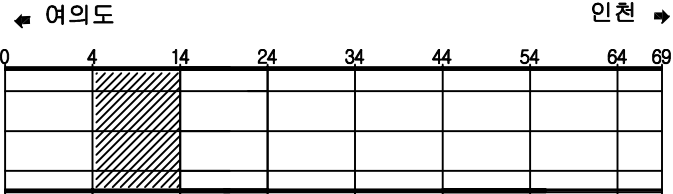
| 철근노출 | 침하 | 열화 | 도 면 번호 | 02 |

| 번호 | 발생년도 | 부재 | 위치 | 손상내용 | 손상현황 | | | | | | 비고 |
|---|---|---|---|---|---|---|---|---|---|---|---|
| 1 | 22하 | 내부벽체 | S 010 | 물탈박리 | - | 0.2 | 0.5 | m <sup>2</sup> | 1 | 0.10 | |
| 2 | 22하 | 공동구 | S 013 | 공동구 덮개파손 | - | - | - | EA | 1 | 1.00 | |
| 3 | 23상 | 내부벽체 | S 009 | 박리 | - | 0.3 | 1.0 | m <sup>2</sup> | 1 | 0.30 | |
| 4 | 23상 | 내부벽체 | S 010 | 박리 | - | 0.3 | 0.5 | m <sup>2</sup> | 1 | 0.15 | |
| 5 | 23상 | 내부벽체 | S 012 | 박리 | - | 0.3 | 0.5 | m <sup>2</sup> | 1 | 0.15 | |
| 6 | 23상 | 내부벽체 | S 013 | 박리 | - | 0.3 | 0.5 | m <sup>2</sup> | 1 | 0.15 | |
| 7 | 23상 | 내부벽체 | S 014 | 박락 | - | 0.2 | 1.0 | m <sup>2</sup> | 1 | 0.20 | |
| 8 | 23상 | 공동구 | S 012 | 공동구 덮개파손 | - | - | - | EA | 1 | 1.00 | |
| 9 | 23상 | 공동구 | S 013 | 공동구 덮개파손 | - | - | - | EA | 1 | 1.00 | |
| 10 | 24상 | 내부벽체 | S 009 | 망상균열 | - | 4.0 | 2.5 | m <sup>2</sup> | 1 | 10.00 | |
| 11 | 24상 | 내부벽체 | S 013 | 망상균열 | - | 9.0 | 2.5 | m <sup>2</sup> | 1 | 22.50 | |
| 12 | 24상 | 공동구 | S 005 | 채수(유도배수관 하부) | - | 0.3 | 4.5 | m <sup>2</sup> | 1 | 1.35 | |
| 13 | 24상 | 천단부 | S 010 | 단면불량 | - | 0.3 | 5.0 | m <sup>2</sup> | 1 | 1.50 | |
| 14 | 24상 | 천단부 | S 011 | 단면불량 | - | 0.3 | 5.0 | m <sup>2</sup> | 1 | 1.50 | |
| 15 | 24상 | 천단부 | S 012 | 단면불량 | - | 0.3 | 5.0 | m <sup>2</sup> | 1 | 1.50 | |
| 16 | 24상 | 천단부 | S 013 | 단면불량 | - | 0.3 | 5.0 | m <sup>2</sup> | 1 | 1.50 | |

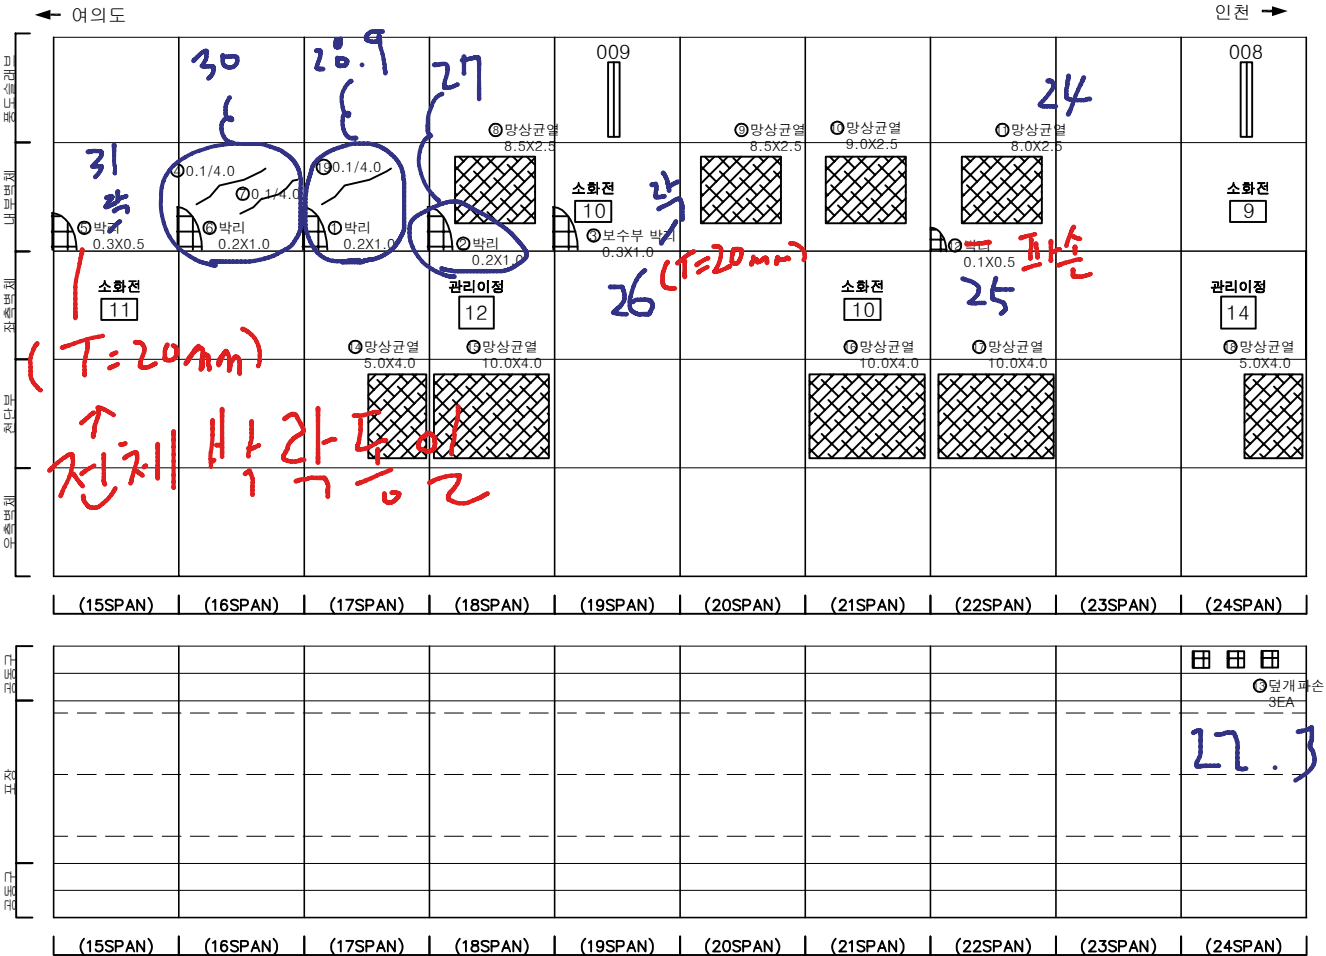
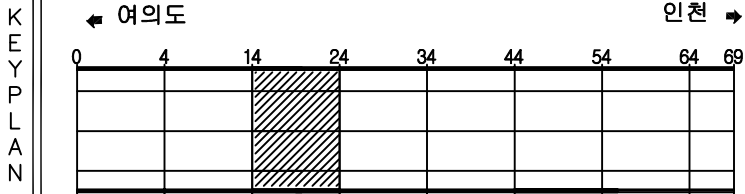
| 범<br>례 | 균열 | 망상균열 | 재료분리 | 발 주 처 | 서울터널주식회사 |
|---|---|---|---|---|---|
| | 철근노출 | 침하 | 열화 | 도 면 번호 | 03 |

| 번호 | 발생년도 | 부재 | 위치 | 손상내용 | 손상현황 | | | | | | 비고 |
|---|---|---|---|---|---|---|---|---|---|---|---|
| 1 | 22상 | 내부벽체 | S 017 | 박리 | - | 0.2 | 1.0 | m <sup>2</sup> | 1 | 0.20 | |
| 2 | 23상 | 내부벽체 | S 018 | 박리 | - | 0.2 | 1.0 | m <sup>2</sup> | 1 | 0.20 | |
| 3 | 23상 | 내부벽체 | S 019 | 보수부 박리 | - | 0.3 | 1.0 | m <sup>2</sup> | 1 | 0.30 | |
| 4 | 23하 | 내부벽체 | S 016 | 균열 (폭0.3mm미만) | 0.1 | 4.0 | - | m | 1 | 4.00 | |
| 5 | 24상 | 내부벽체 | S 015 | 박리 | - | 0.3 | 0.5 | m <sup>2</sup> | 1 | 0.15 | |
| 6 | 24상 | 내부벽체 | S 016 | 박리 | - | 0.2 | 1.0 | m <sup>2</sup> | 1 | 0.20 | |
| 7 | 24상 | 내부벽체 | S 016 | 균열 (폭0.3mm미만) | 0.1 | 4.0 | - | m | 1 | 4.00 | |
| 8 | 24상 | 내부벽체 | S 018 | 망상균열 | - | 8.5 | 2.5 | m <sup>2</sup> | 1 | 21.25 | |
| 9 | 24상 | 내부벽체 | S 020 | 망상균열 | - | 8.5 | 2.5 | m <sup>2</sup> | 1 | 21.25 | |
| 10 | 24상 | 내부벽체 | S 021 | 망상균열 | - | 9.0 | 2.5 | m <sup>2</sup> | 1 | 22.50 | |
| 11 | 24상 | 내부벽체 | S 022 | 망상균열 | - | 8.0 | 2.5 | m <sup>2</sup> | 1 | 20.00 | |
| 12 | 24상 | 내부벽체 | S 022 | 박리 | - | 0.1 | 0.5 | m <sup>2</sup> | 1 | 0.05 | |
| 13 | 24상 | 공동구 | S 024 | 공동구 덮개파손 | - | - | - | EA | 3 | 3.00 | |
| 14 | 24상 | 천단부 | S 017 | 망상균열 | - | 5.0 | 4.0 | m <sup>2</sup> | 1 | 20.00 | |
| 15 | 24상 | 천단부 | S 018 | 망상균열 | - | 10.0 | 4.0 | m <sup>2</sup> | 1 | 40.00 | |
| 16 | 24상 | 천단부 | S 021 | 망상균열 | - | 10.0 | 4.0 | m <sup>2</sup> | 1 | 40.00 | |
| 17 | 24상 | 천단부 | S 022 | 망상균열 | - | 10.0 | 4.0 | m <sup>2</sup> | 1 | 40.00 | |
| 18 | 24상 | 천단부 | S 024 | 망상균열 | - | 5.0 | 4.0 | m <sup>2</sup> | 1 | 20.00 | |
| 19 | 24하 | 내부벽체 | S 017 | 균열 (폭0.3mm미만) | 0.1 | 4.0 | - | m | 1 | 4.00 | |

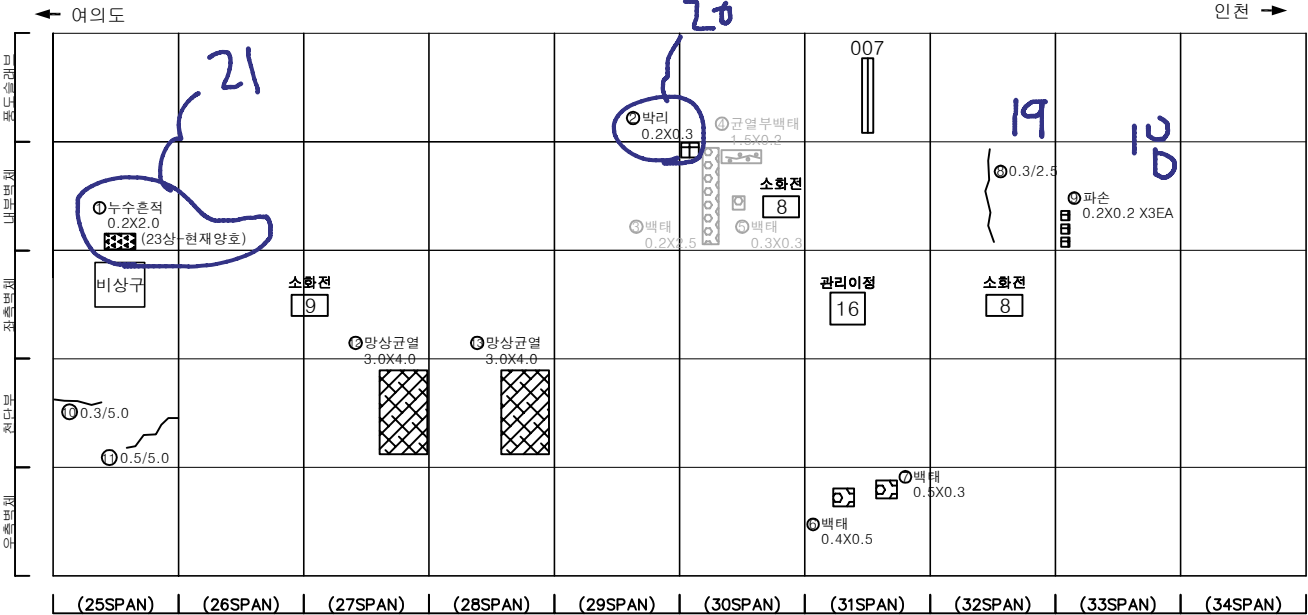
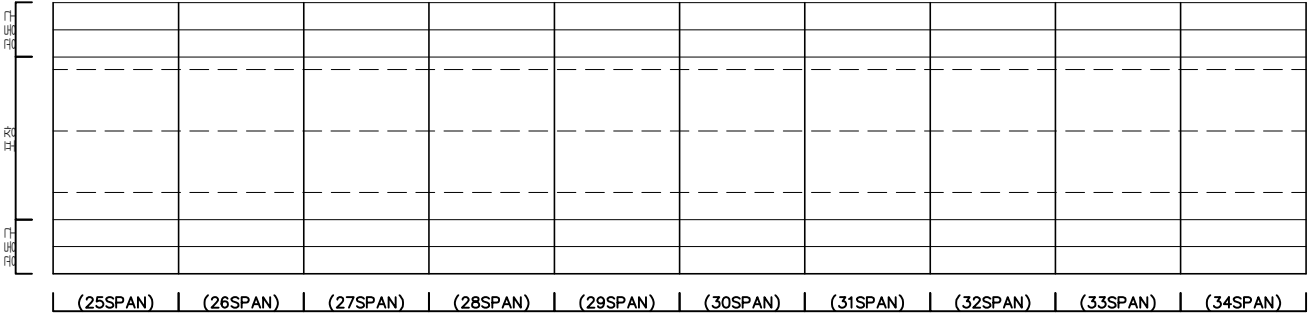
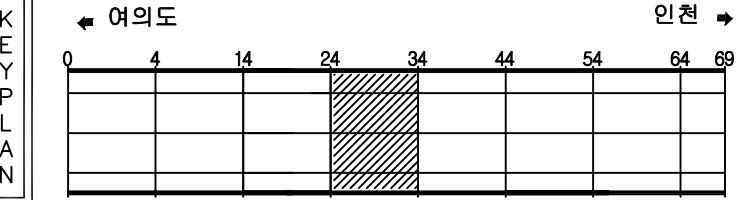
| 철근노출 | 침하 | 열화 | 도면번호 | 04 |

| 번호 | 발생년도 | 부재 | 위치 | 손상내용 | 손상현황 | | | | | | 비고 |
|---|---|---|---|---|---|---|---|---|---|---|---|
| 1 | 22하 | 내부벽체 | S 025 | 누수흔적 | - | 0.2 | 2.0 | m <sup>2</sup> | 1 | 0.40 | |
| 2 | 22하 | 내부벽체 | S 030 | 박리 | - | 0.2 | 0.3 | m <sup>2</sup> | 1 | 0.06 | |
| 3 | 22하 | 내부벽체 | S 030 | 벽태 | - | 0.2 | 2.5 | m <sup>2</sup> | 1 | 0.50 | 24상 보수 |
| 4 | 23상 | 내부벽체 | S 030 | 균열부벽태 | - | 1.5 | 0.2 | m <sup>2</sup> | 1 | 0.30 | 24상 보수 |
| 5 | 23상 | 내부벽체 | S 030 | 벽태 | - | 0.3 | 0.3 | m <sup>2</sup> | 1 | 0.09 | 24상 보수 |
| 6 | 24상 | 측벽부 | S 031 | 벽태 | - | 0.4 | 0.5 | m <sup>2</sup> | 1 | 0.20 | |
| 7 | 24상 | 측벽부 | S 031 | 벽태 | - | 0.5 | 0.3 | m <sup>2</sup> | 1 | 0.15 | |
| 8 | 24상 | 내부벽체 | S 032 | 균열(폭0.3mm이상) | 0.3 | 2.5 | - | m | 1 | 2.50 | |
| 9 | 24상 | 내부벽체 | S 033 | 파손 | - | 0.2 | 0.2 | m <sup>2</sup> | 3 | 0.12 | |
| 10 | 24상 | 천단부 | S 025 | 균열(폭0.3mm이상) | 0.3 | 5.0 | - | m | 1 | 5.00 | |
| 11 | 24상 | 천단부 | S 025 | 균열(폭0.3mm이상) | 0.5 | 5.0 | - | m | 1 | 5.00 | |
| 12 | 24상 | 측벽부 | S 027 | 망상균열 | - | 3.0 | 4.0 | m <sup>2</sup> | 1 | 12.00 | |
| 13 | 24상 | 측벽부 | S 028 | 망상균열 | - | 3.0 | 4.0 | m <sup>2</sup> | 1 | 12.00 | |

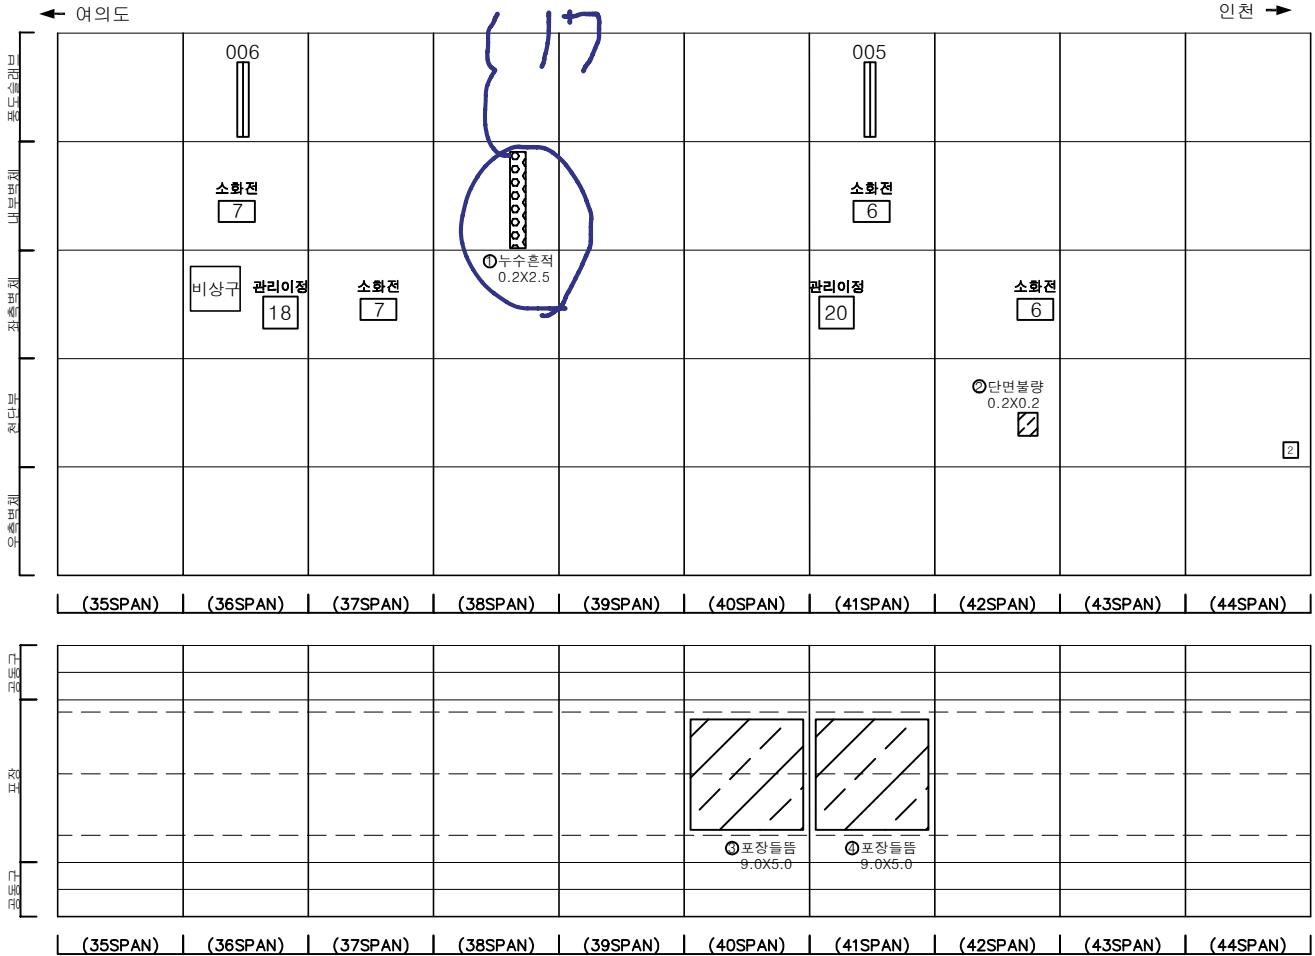
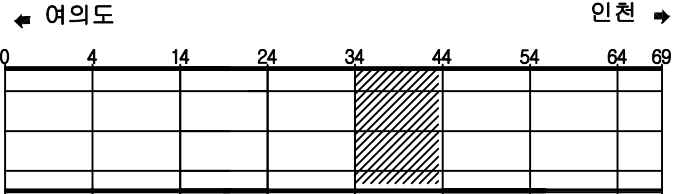
| 도면번호 | 05 |

| 번호 | 발생<br>년도 | 부재 | 위치 | 손상내용 | 손상현황 | | | | | | 비고 |
|---|---|---|---|---|---|---|---|---|---|---|---|
| 1 | 22하 | 내부벽체 | S 038 | 누수흔적 | - | 0.2 | 2.5 | m <sup>2</sup> | 1 | 0.50 | 손상변경 |
| 2 | 24상 | 천단부 | S 042 | 단면불량 | - | 0.2 | 0.2 | m <sup>2</sup> | 1 | 0.04 | |
| 3 | 24상 | 포장부 | S 040 | 포장들뜸 | - | 9.0 | 5.0 | m <sup>2</sup> | 1 | 45.00 | |
| 4 | 24상 | 포장부 | S 041 | 포장들뜸 | - | 9.0 | 5.0 | m <sup>2</sup> | 1 | 45.00 | |

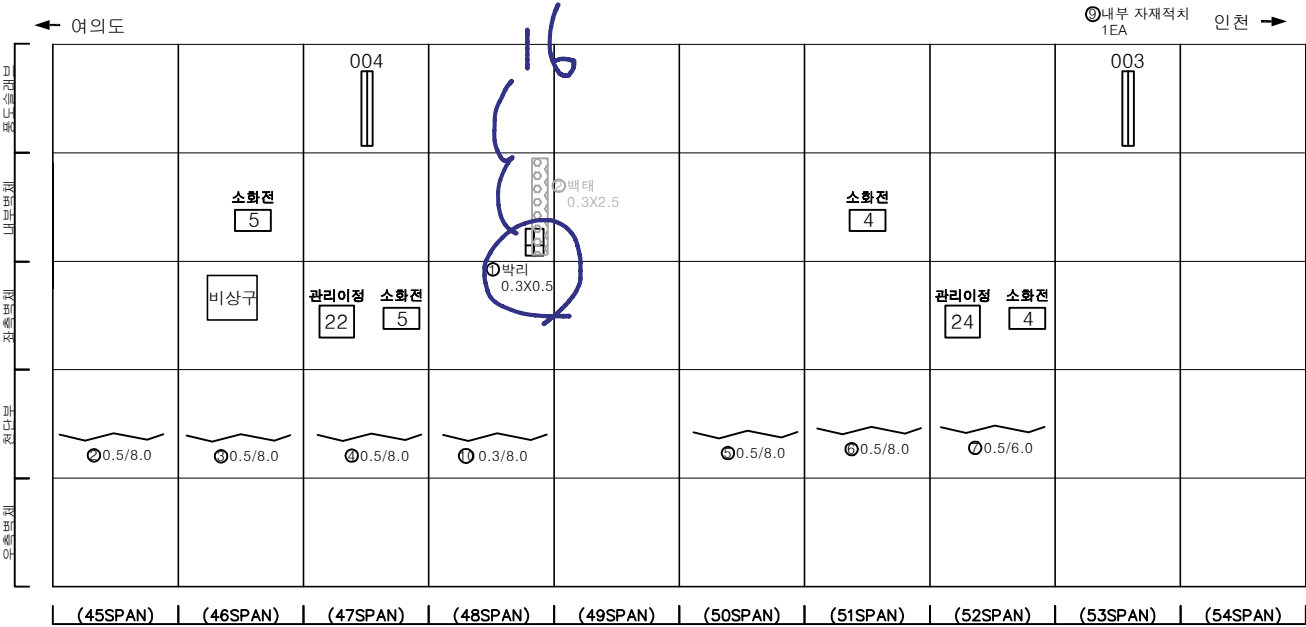
| | | | 도 면 번호 | 06 |

| 번호 | 발생년도 | 부재 | 위치 | 손상내용 | 손상현황 | | | | | | 비고 |
|---|---|---|---|---|---|---|---|---|---|---|---|
| 1 | 22하 | 내부벽체 | S 048 | 박리 | - | 0.3 | 0.5 | m <sup>2</sup> | 1 | 0.15 | |
| 2 | 22하 | 내부벽체 | S 048 | 박리 | - | 0.3 | 2.5 | m <sup>2</sup> | 1 | 0.75 | 24'상 부속 |
| 3 | 23상 | 천단부 | S 045 | 균열(폭0.3mm이상) | 0.5 | 8.0 | - | m | 1 | 8.00 | |
| 4 | 23상 | 천단부 | S 046 | 균열(폭0.3mm이상) | 0.5 | 8.0 | - | m | 1 | 8.00 | |
| 5 | 23상 | 천단부 | S 047 | 균열(폭0.3mm이상) | 0.5 | 8.0 | - | m | 1 | 8.00 | |
| 6 | 23상 | 천단부 | S 050 | 균열(폭0.3mm이상) | 0.5 | 8.0 | - | m | 1 | 8.00 | |
| 7 | 23상 | 천단부 | S 051 | 균열(폭0.3mm이상) | 0.5 | 8.0 | - | m | 1 | 8.00 | |
| 8 | 23상 | 천단부 | S 052 | 균열(폭0.3mm이상) | 0.5 | 6.0 | - | m | 1 | 6.00 | |
| 9 | 24상 | 통도슬래브 | S 053 | 내부 자재적치 | - | - | - | EA | 1 | 1.00 | |
| 10 | 24상 | 천단부 | S 048 | 균열(폭0.3mm이상) | 0.3 | 8.0 | - | m | 1 | 8.00 | |

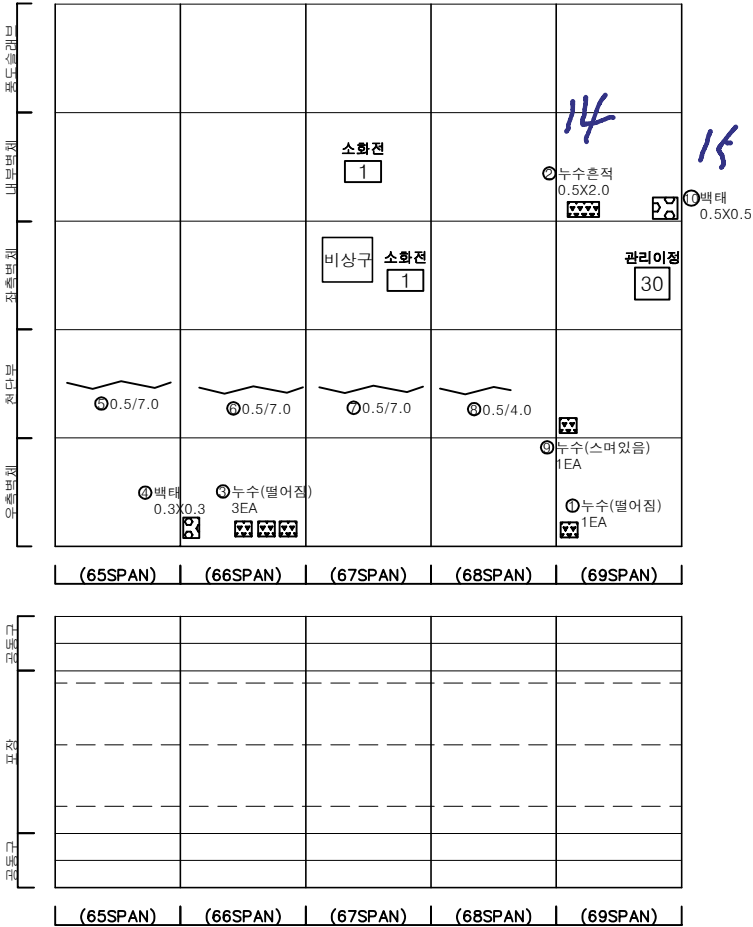
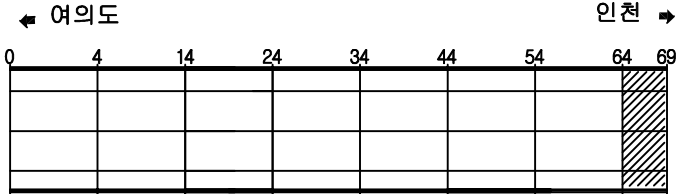
| 도면번호 | 08 |

| 번호 | 발생년도 | 부재 | 위치 | 손상내용 | 손상현황 | | | | | | 비고 |
|---|---|---|---|---|---|---|---|---|---|---|---|
| 1 | 22상 | 측벽부 | S 069 | 누수(떨어짐) | - | - | - | EA | 1 | 1.00 | |
| 2 | 22상 | 내부벽체 | S 069 | 누수흔적 | - | 0.5 | 2.0 | m² | 1 | 1.00 | |
| 3 | 22하 | 측벽부 | S 066 | 누수(떨어짐) | - | - | - | EA | 3 | 3.00 | |
| 4 | 22하 | 측벽부 | S 066 | 백태 | - | 0.3 | 0.3 | m² | 1 | 0.09 | |
| 5 | 23상 | 천단부 | S 065 | 균열(폭0.3mm이상) | 0.5 | 7.0 | - | m | 1 | 7.00 | |
| 6 | 23상 | 천단부 | S 066 | 균열(폭0.3mm이상) | 0.5 | 7.0 | - | m | 1 | 7.00 | |
| 7 | 23상 | 천단부 | S 067 | 균열(폭0.3mm이상) | 0.5 | 7.0 | - | m | 1 | 7.00 | |
| 8 | 23상 | 천단부 | S 068 | 균열(폭0.3mm이상) | 0.5 | 4.0 | - | m | 1 | 4.00 | |
| 9 | 23상 | 천단부 | S 069 | 누수(스며있음) | - | - | - | EA | 1 | 1.00 | |
| 10 | 24상 | 내부벽체 | S 069 | 백태 | - | 0.5 | 0.5 | m² | 1 | 0.25 | |
